REMONT ELEWACJI BUDYNKU PRZEDSZKOLA

UL. KASZTANOWA 2

projekt budowlany / projekt wykonawczy

projekt architektoniczno-budowlany

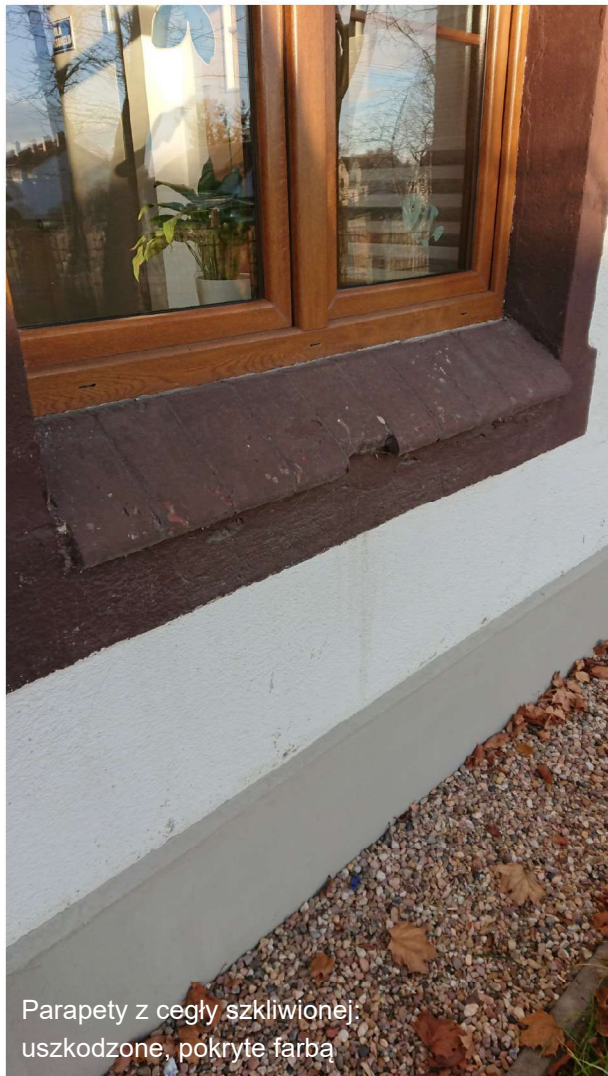
Parapety z cegły szklowanej:
uszkodzone, pokryte farbą

Kształtki ceglane z ubytkami na powierzchniach szklwionych przekraczającymi 10% przewiduje się do wymiany.

Przemurowania uszkodzonych fragmentów parapetu należy wykonać z kształtek szklwionych o wyglądzie i parametrach technicznych możliwie zbliżonych do oryginału. Materiał powinien być dobrany kolorystycznie, wolny od zasolenia, a murowanie należy prowadzić na zaprawie murarskiej z dodatkiem trasu, klasy CS II/M5 (np. TZM Levell).

Spoiny parapetu należy wyłutować na głębokość około 2 cm, a następnie odtworzyć przy użyciu zaprawy renowacyjnej M5 wapienno-cementowej z dodatkiem trasu, o właściwościach hydrofobowych i niskiej nasiąkliwości $\leq 0,10 \text{ kg}/(\text{m}^2 \cdot \text{min})$, np. FM TK PH. Wytrzymałość spoiny na ściskanie powinna być niższa od materiału ceglanoego. Przed wypełnieniem otwartą spoinę należy wstępnie zwilżyć. Zaprawę o konsystencji „wilgotnej ziemi” wcisnąć dwuwarstwowo kielnią spoinówką, aby uzyskać zwartą i jednorodną strukturę. Przed związaniem zaprawy uformować właściwy kształt i fakturę spoiny. Barwa zaprawy powinna być zbliżona do koloru oryginalnej zaprawy występującej w murach wzniesionych w tym samym okresie.

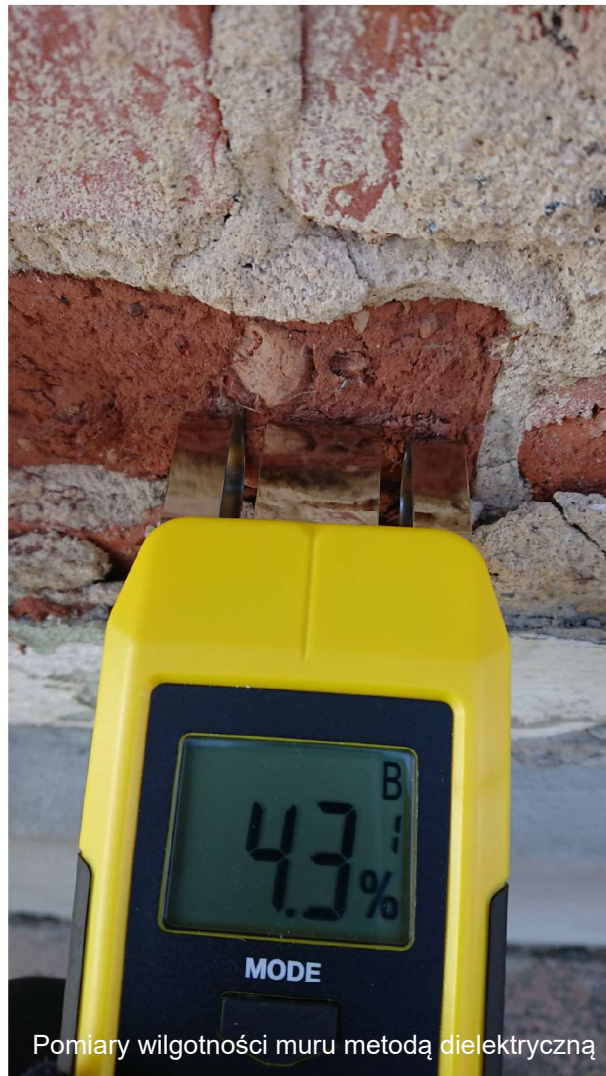
Pomiary wilgotności muru metodą dielektryczną

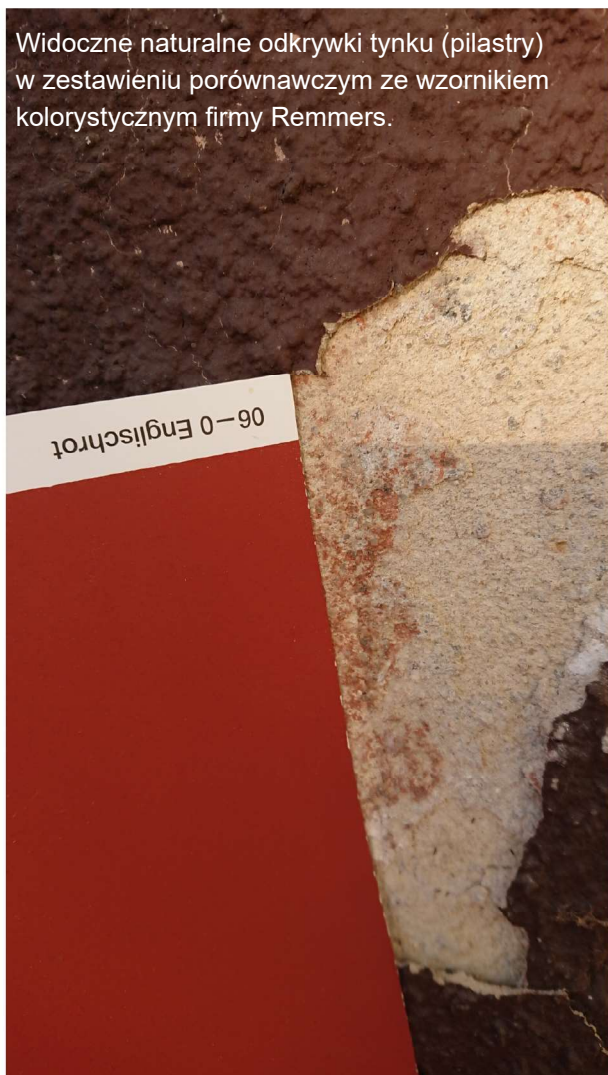
Widoczne naturalne odkrywki tynku (pilastry)
w zestawieniu porównawczym ze wzornikiem
kolorystycznym firmy Remmers.

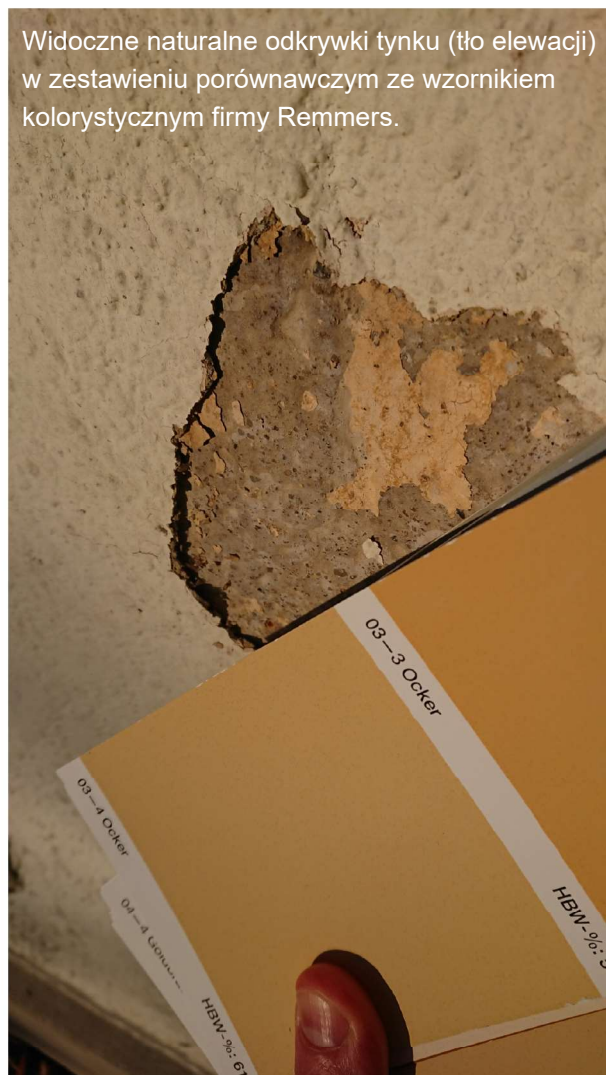
Widoczne naturalne odkrywki tynku (tło elewacji)
w zestawieniu porównawczym ze wzornikiem
kolorystycznym firmy Remmers.
