Egz. nr 1**PROJEKT WYKONAWCZY****Nazwa zamierzenia
budowlanego:****Remont elementów odwodnienia dachu
budynku Wojewódzkiego Inspektoratu
Ochrony Środowiska w Bydgoszcz****Rodzaj obiektu:****Obiekt użyteczności publicznej****Lokalizacja:****85-018 Bydgoszcz, Piotra Skargi 2
046101_1.0130.14****Inwestor:****Wojewódzki Inspektorat Ochrony
Środowiska w Bydgoszczy
85-018 Bydgoszcz, Piotra Skargi 2****Branża:****Budowlana**

Data opracowania:**11 grudnia 2025r.****Data uzupełnienia:****18 kwietnia 2026r.**

OPIS TECHNICZNY PROJEKTU WYKONAWCZEGO

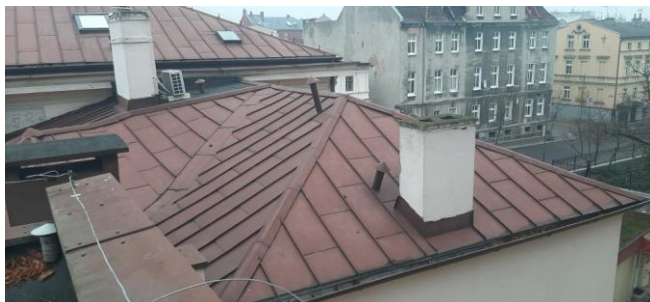
Widok zniszczonego komina od strony południowej. Projektowana wymiana tynku.

Projektuje się wymianę zniszczonego (odspojonego) tynku komina, przetarcie tynku masą mineralną i malowanie farbą silikatową. Nakrywa komina bez zmian.

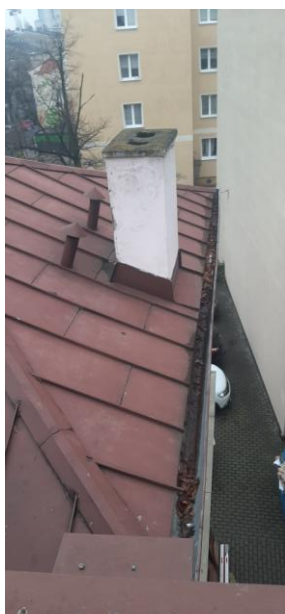
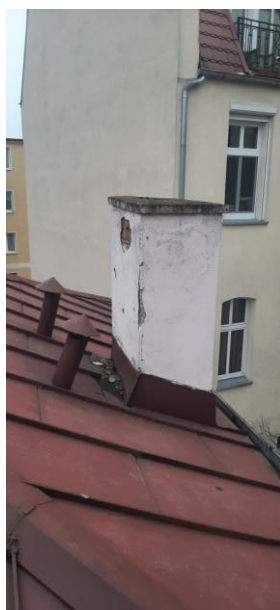
Widok zniszczonego komina od strony południowej. Projektowana wymiana tynku.

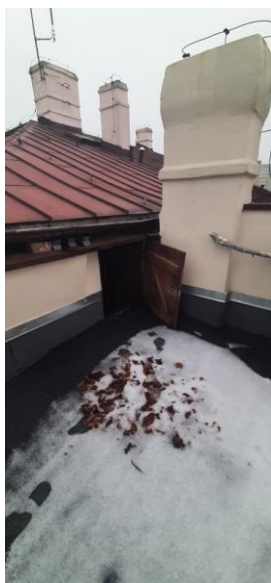
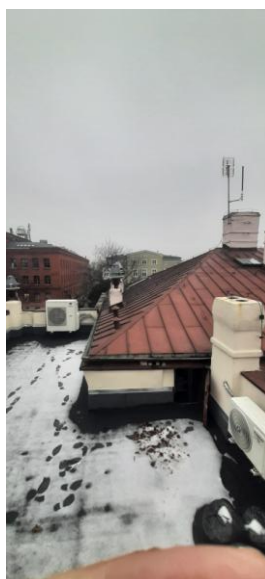
Widok zniszczonych drzwi wyjścia na dach. Projektowana wymiana drzwi.

Projektuje się wymianę istniejących drzwiczek. Nowe drzwiczki o wymiarach 60x80cm, z desek tarasowych.

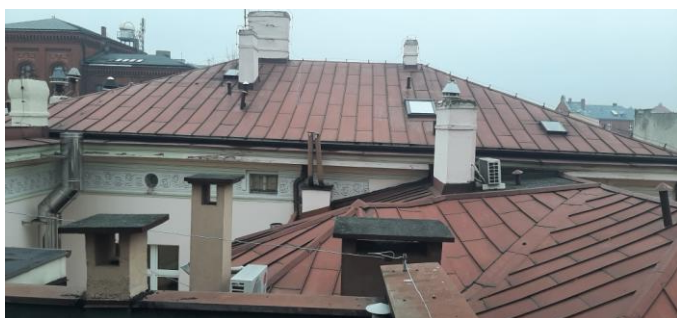
Widok rynny części wyższej strona południowa.
Projektowane uszczelnienie rynny wstawkami.

Rynny mają nieszczelne połączenia odcinków. Projektuje się ich regulację, oraz uszczelnienie styków klejem do blachy, lub wstawkami z blachy.

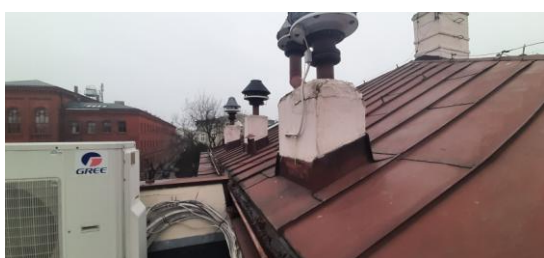
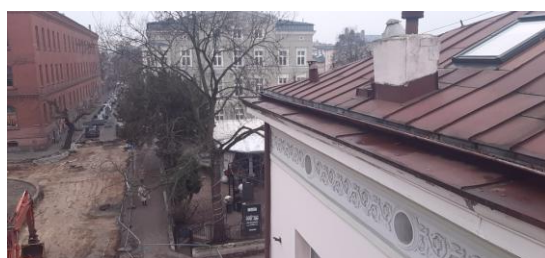
Widok rynny części wyższej strona zachodnia.
Projektowane uszczelnienie rynny wstawkami.

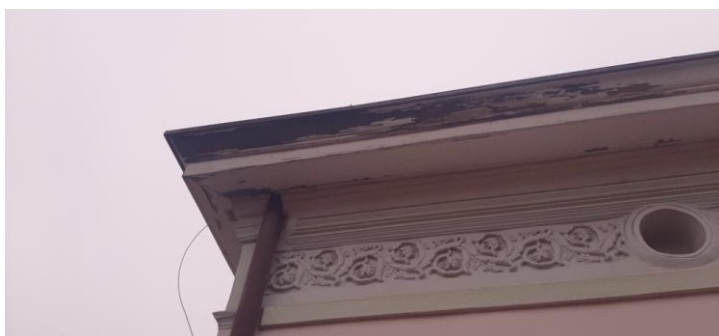
Widok „przejścia” rury spustowej części wyższej, strona zachodnia.
Projektowana wymiana rury spustowej.

Projektuje się wymianę rur spustowych, o analogicznej średnicy – 110mm. Rury spustowe, wykonane indywidualnie z blachy stalowej powlekanej poliestrem matowym kolor RAL 8004. Rewizje PCV, czarne/grafitowe. Przed włączeniem do kanalizacji studzienka doziemna, o wymiarach 300x300mm, od góry zamknięta kratką żeliwną.

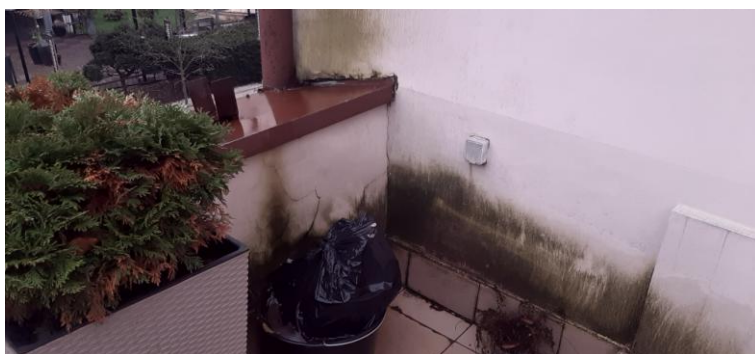
Zniszczony wodą opadową tynk tarasu, strona zachodnia.
Projektowane malowanie ścian tarasu.

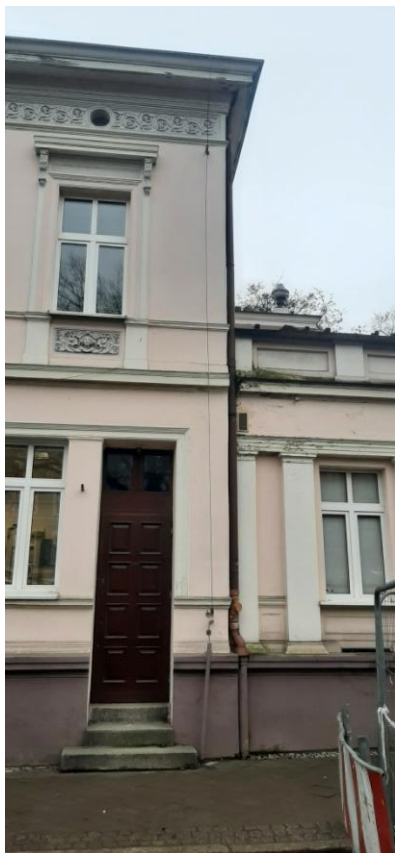
Elewacja północna.

Projektowana wymiana rury spustowej podejścia i rewizji - strona zachodnia.

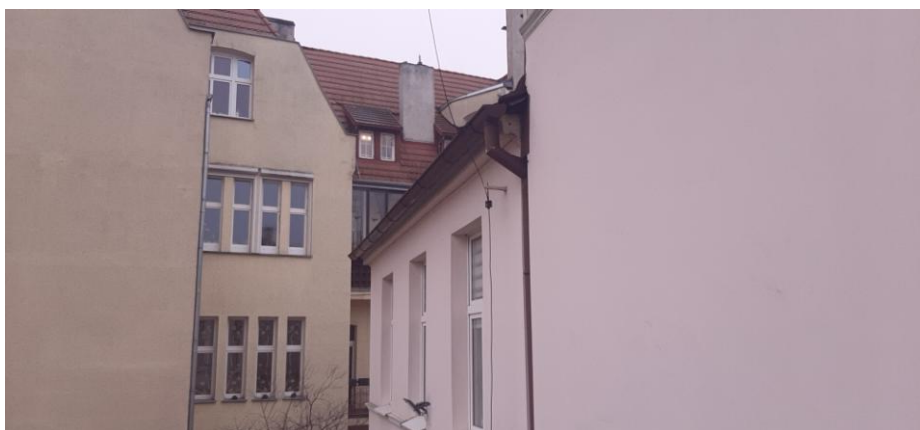
Widok rynny strona wschodnia – projektowana jej wymiana.

Projektuje się wymianę rynny od strony wschodniej. Przy wymianie należy wykorzystać istniejący pas nadrynnowy. Rynna o średnicy 120mm, wykonana indywidualnie z blachy stalowej powlekanej poliestrem matowym kolor RAL 8004.

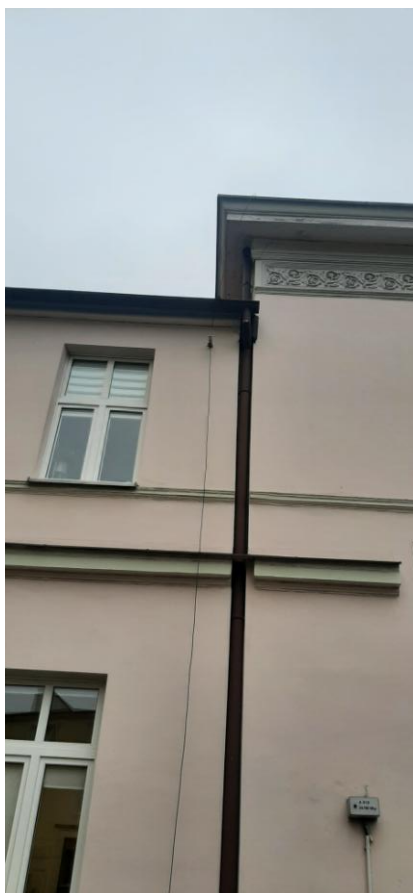
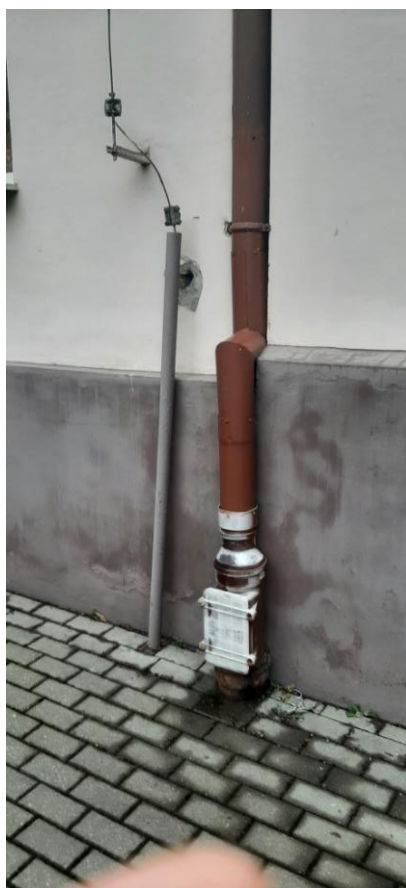
Widok strony wschodniej części niższej – część rynny i rura spustowa.

Projektowana wymiana rury spustowej, podejścia i rewizji.
