PROTOKÓŁ OKRESOWEJ KONTROLI ROCZNEJ  
PRZEGLĄDU PODSTAWOWEGO OBIEKTU MOSTOWEGO

NR 3.GWy.2025

Miejscowość: **Kamieńczyk**

Rodzaj i nazwa przeszkody: **rzeka Liwiec**

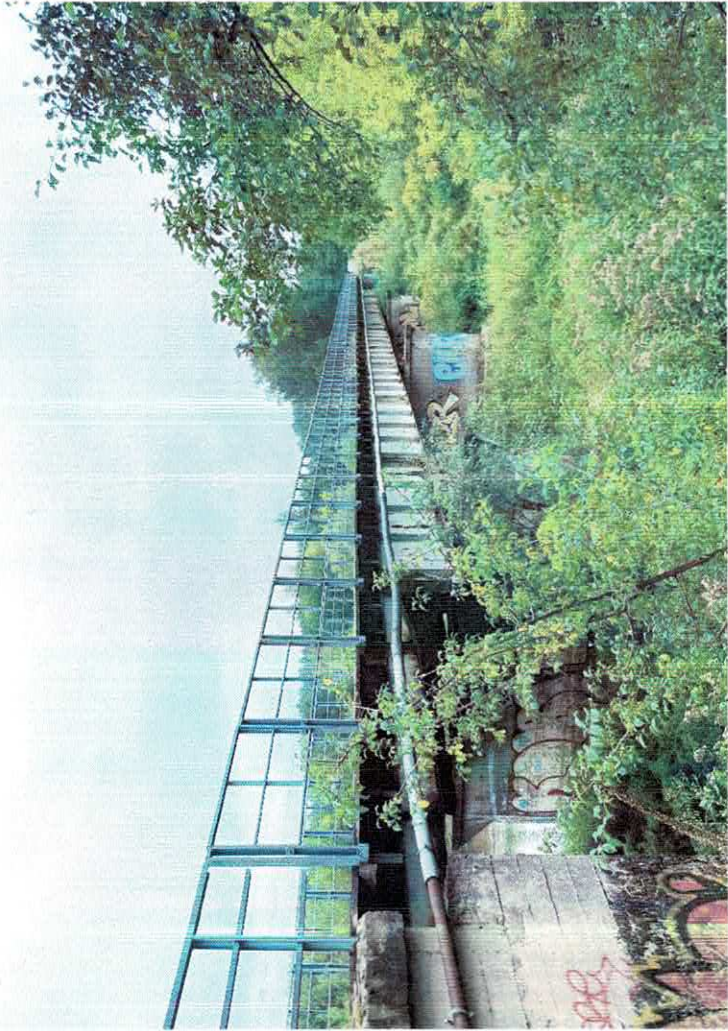
Fot. 1 Widok ogólny obiektu

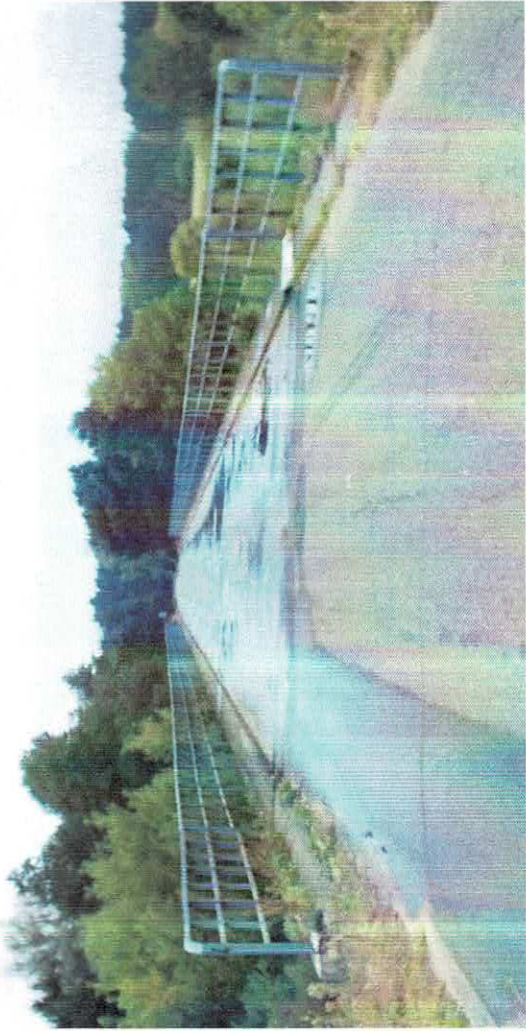
Fot. 2 Wjazd na obiekt

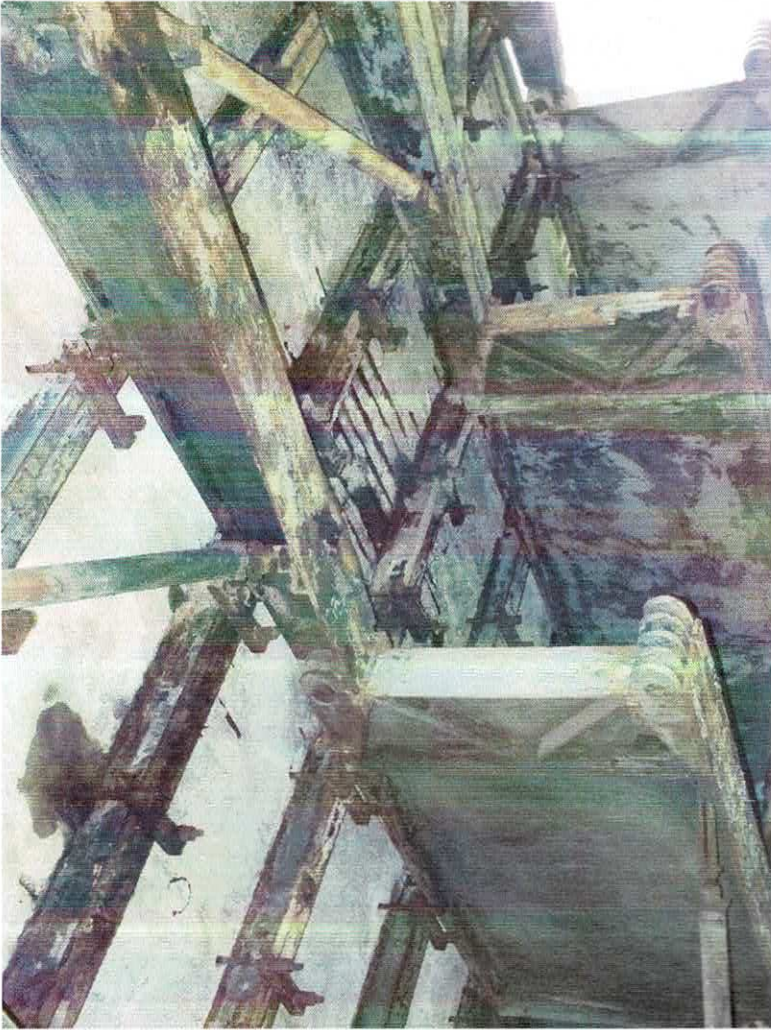
<p data-bbox="1149 459 1182 1114">Fot. 3 Widok korozji elementów dźwigarów oraz poprzecznic</p>

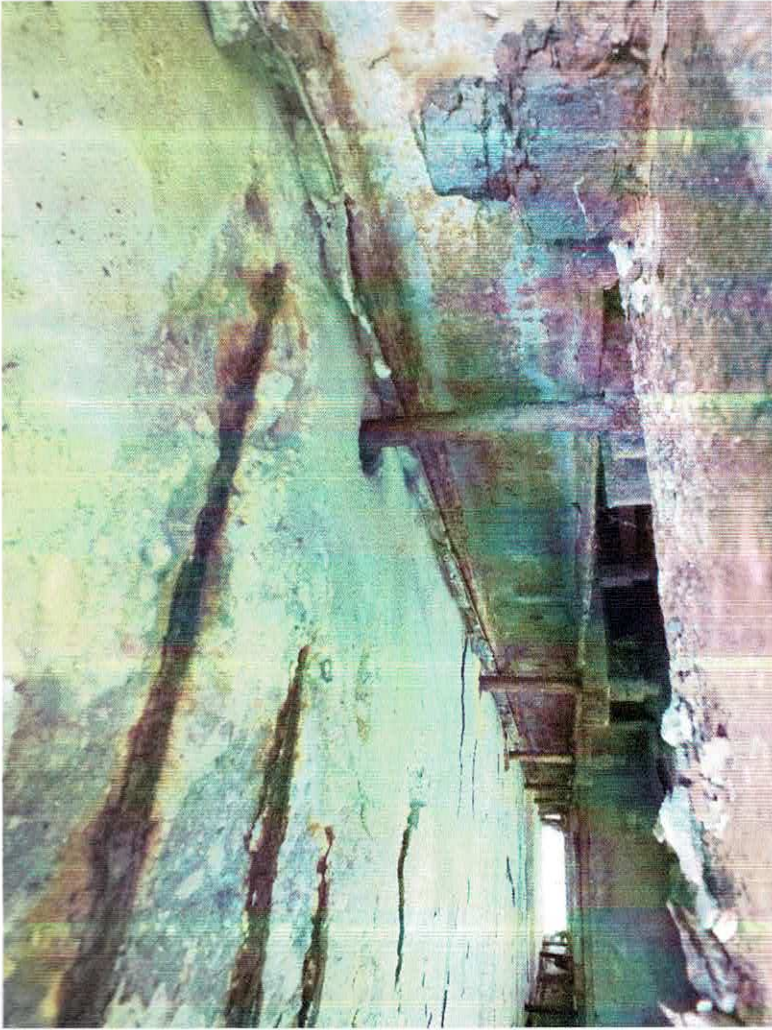
<p data-bbox="2011 219 2045 1354">Fot. 4 Widok odspojenia otuliny betonu, korozji zbrojenia i zawilgocenia na spodniej stronie płyty pomostu</p>

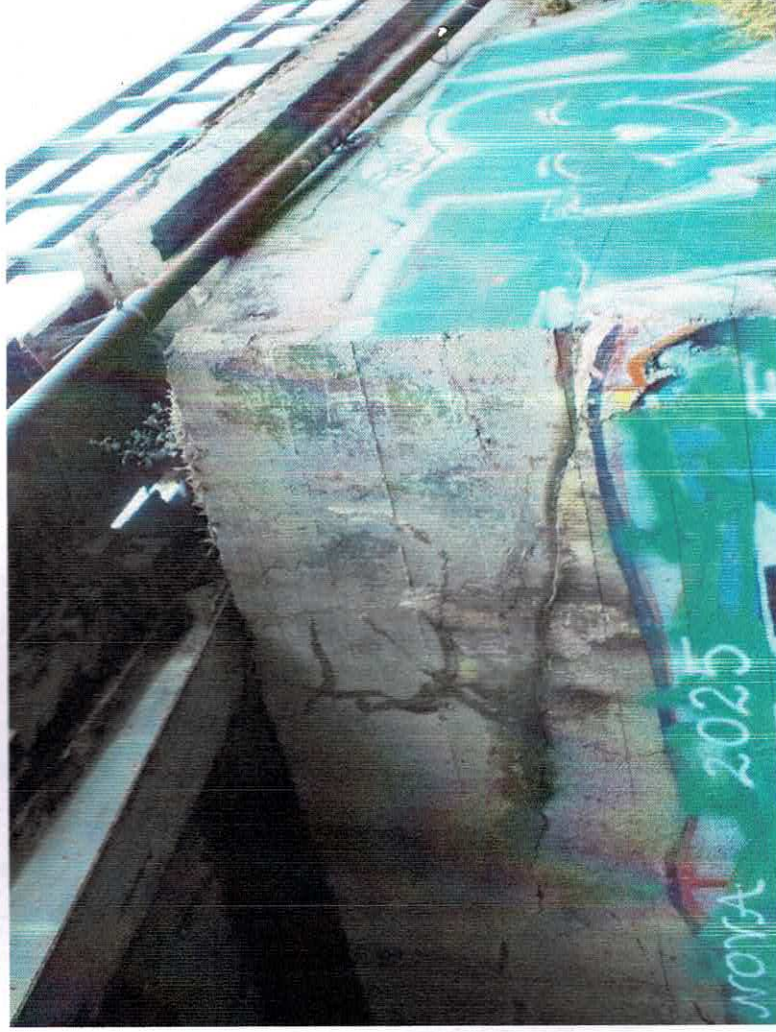
Fot. 9 Widok uszkodzeń przyczółka wschodniego

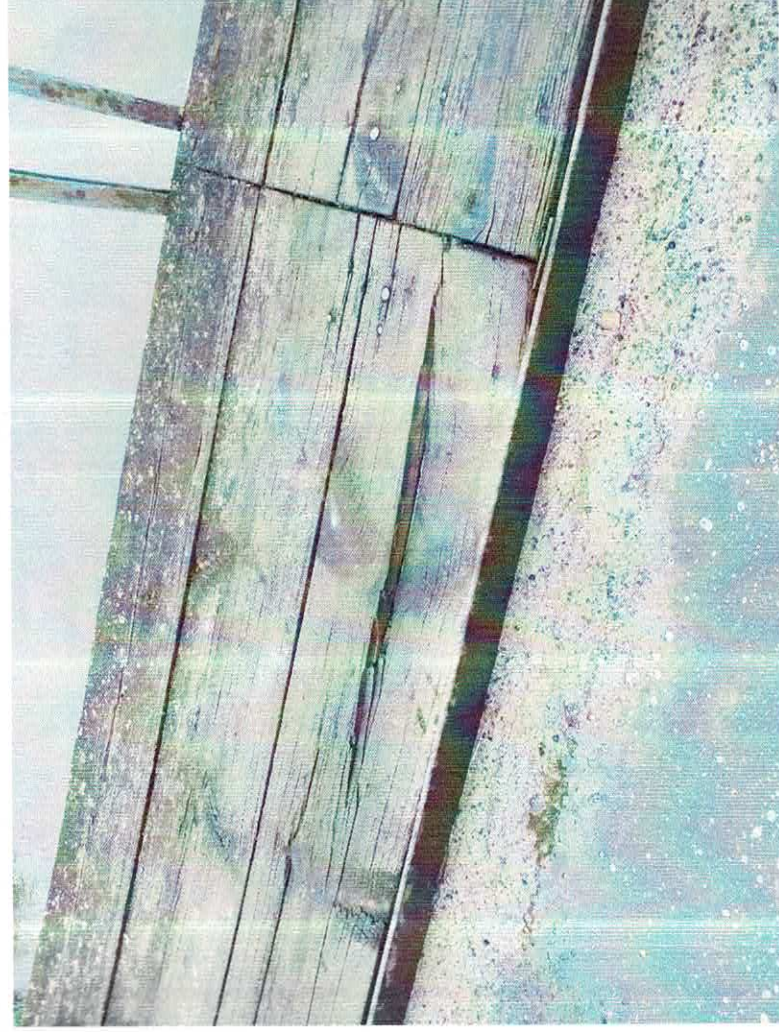
Fot. 10 Widok uszkodzeń drewnianego pokładu chodnika
