Przedmiotem opracowania jest ekspertyza techniczna obiektu mostowego M17 zlokalizowanego nad rzeką Krępicą w ciągu ul. Ogrodowej w Kaliszu.

Celem opracowania jest określenie aktualnej nośności obiektu, jego stanu technicznego oraz strategii dalszego postępowania.

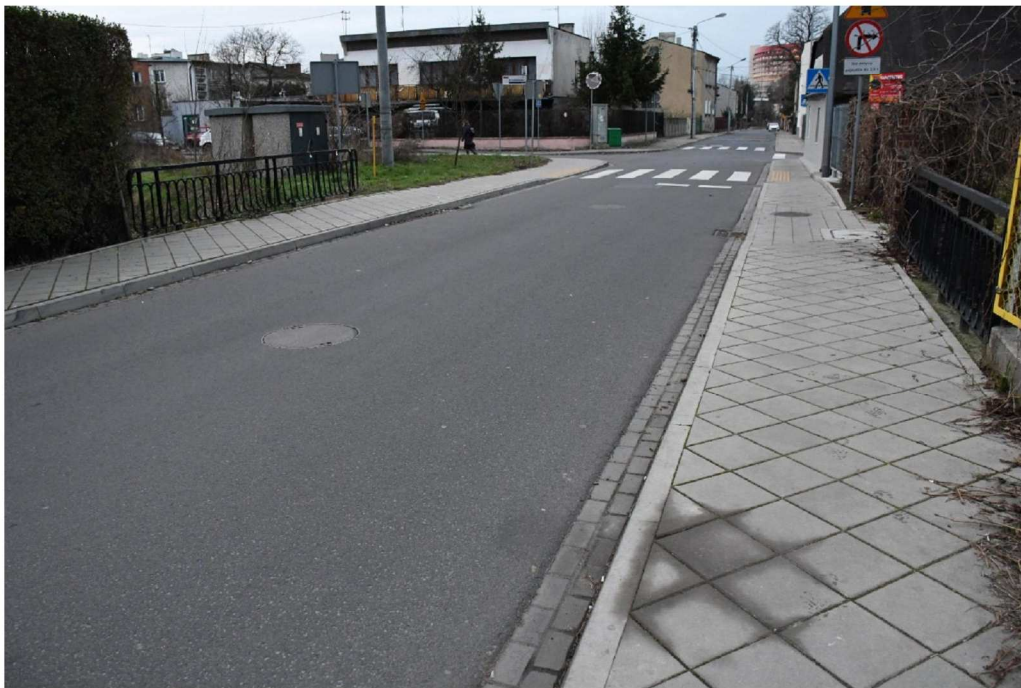
Fot. 3 Widok na jezdnię na obiekcie od strony wschodniej

Nawierzchnia jezdni na moście jest w stanie **odpowiednim**. Nawierzchnia jezdni - po niedawnej wymianie, bez jakichkolwiek uszkodzeń (Fot. 3, 4). Stan nawierzchni na dojazdach również jest **odpowiedni**. Podobnie jak na obiekcie nawierzchnia jest po niedawnej wymianie - bez uszkodzeń.

Chodniki na obiekcie są w stanie **odpowiednim**. Nawierzchnia chodników - po niedawnej wymianie, bez jakichkolwiek uszkodzeń (Fot. 3, 4).

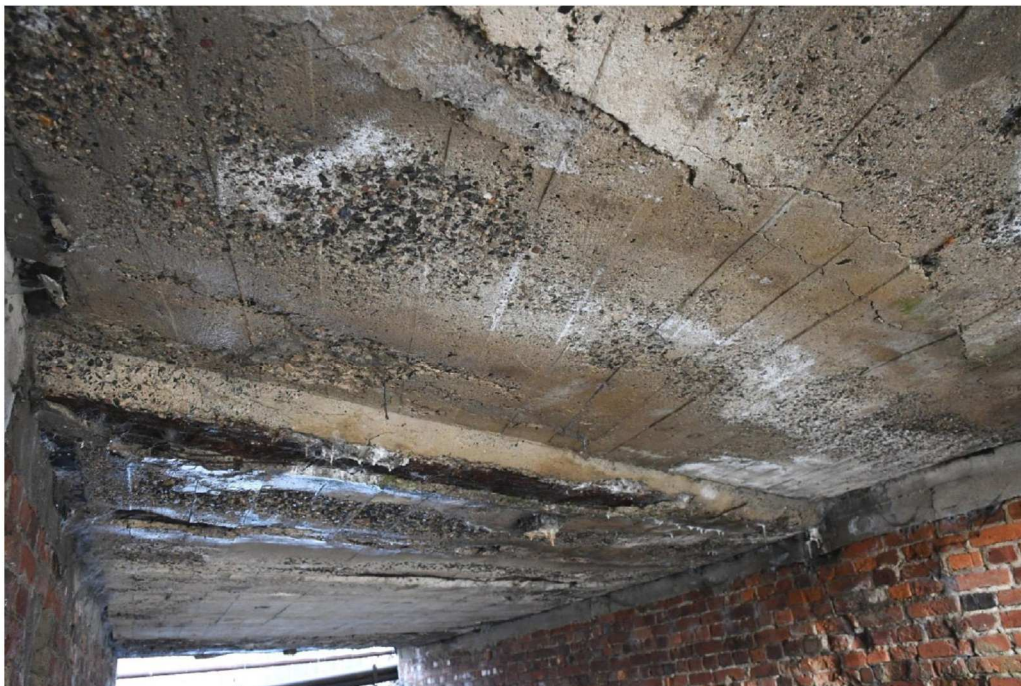
Fot. 5 Widok na spód ustroju nośnego

Izolacja pomostu jest w stanie **awaryjnym**. Izolacja jest nieszczelna, na spodzie ustroju nośnego w bardzo wielu miejscach widoczne są mokre nacieki oraz nacieki wapienne (Fot. 5, 11, 12, 13, 14). Nieszczelności izolacji są powodem rozległych uszkodzeń betonu i zbrojenia płyty ustroju nośnego. Brak wymiany izolacji spowoduje przyspieszoną degradację obiektu.

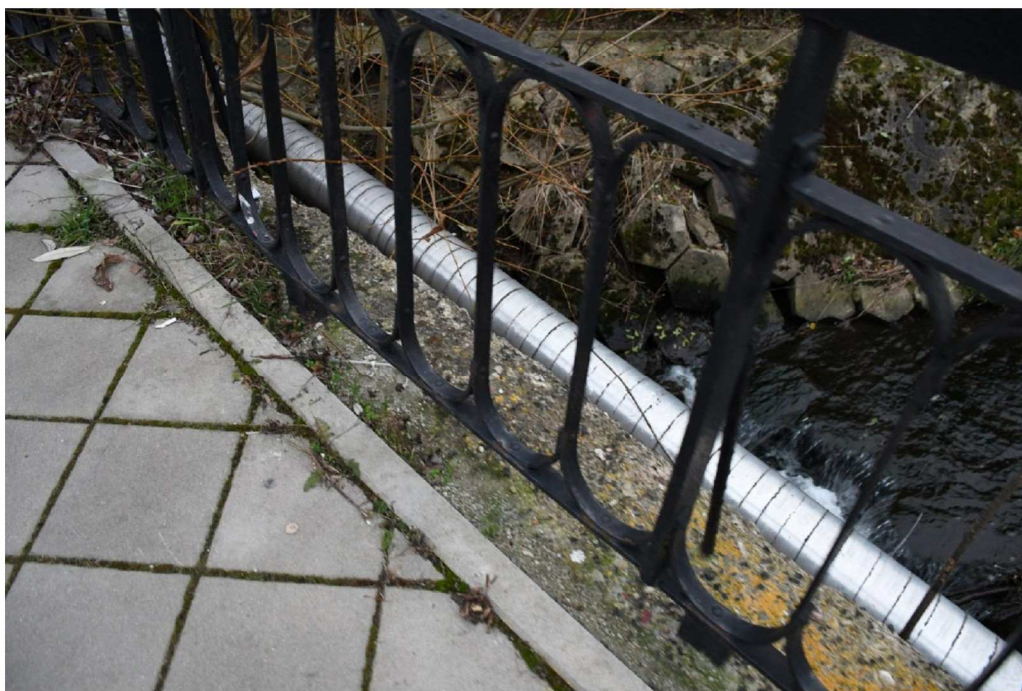
Fot. 6 Chodnik, belka podporęczowa

*Niewielki porost roślinności na krawędziach chodnika.
Silnie zdegradowany beton belki podporęczowej, wegetacja roślinności.*

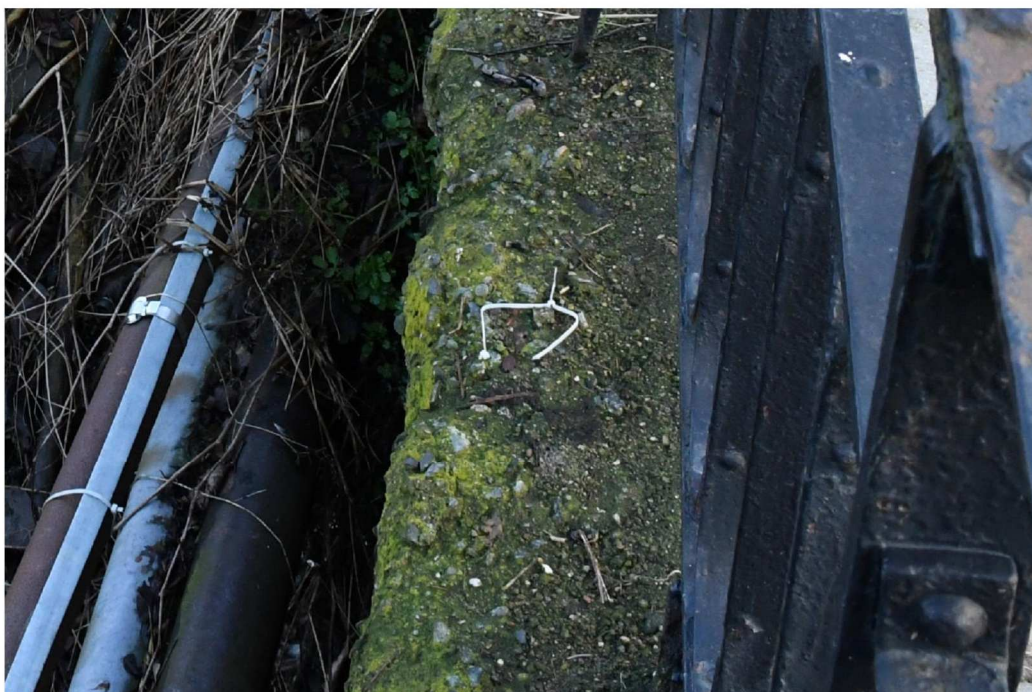
Fot. 7 Belka podporęczowa

*Silnie zdegradowany beton belki podporęczowej, wegetacja mchów.
Beton ten stanowi element ustroju nośnego i pokazuje jak jest zły jakości i słabej wytrzymałości.
Beton uległ bardzo silnej erozji, powstały spore zagłębienia - ubytki.*

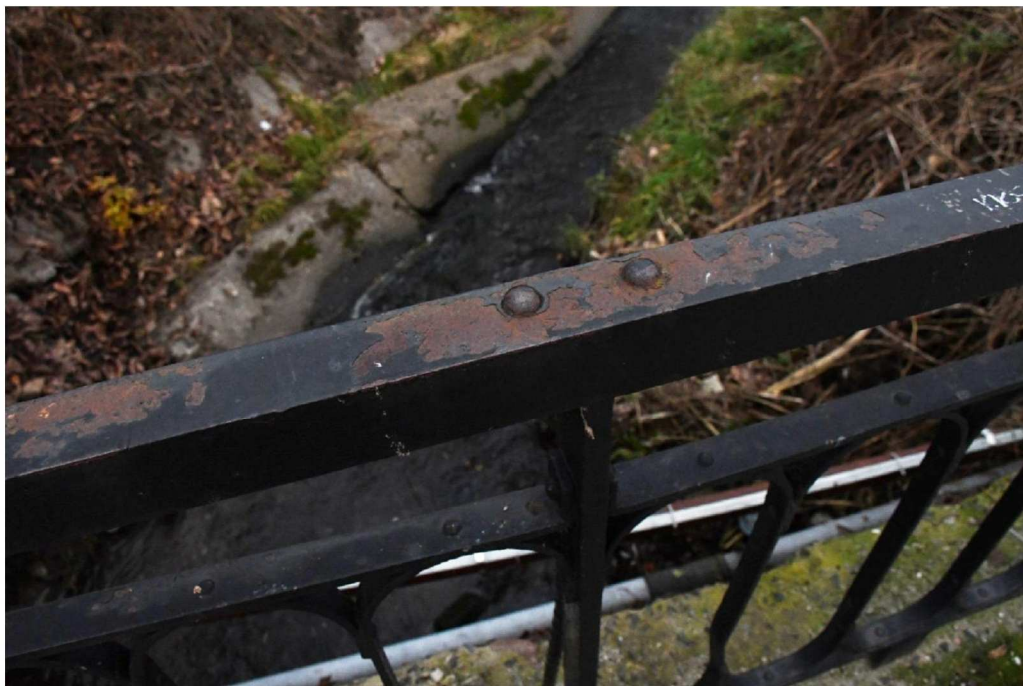
Fot. 8 Balustrada stalowa

Stan balustrad jest **zadowalający**. Wystąpiły odspojenia powłok malarskich i powierzchniowa korozja stali (Fot. 8). Uszkodzenia występują miejscowo, głównie na pochwytach.

Miejscowe złuszczenia powłok malarskich na balustradzie, korozja stali.

- odnowy powłok malarskich na balustradach, po uprzednim oczyszczeniu mechanicznym stali,
- naprawy uszkodzonego umocnienia skarp cieku przy obiekcie.

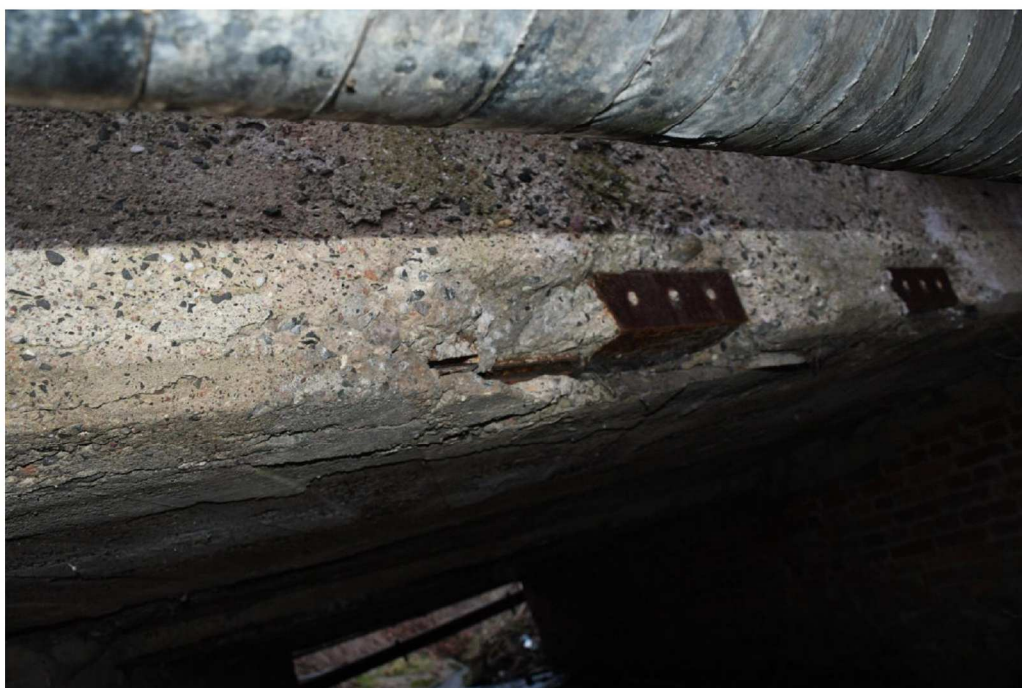
Fot. 9 Płyta ustroju nośnego

Stan ustroju nośnego w częściach podchodnikowych jest analogiczny do opisanego stanu technicznego dźwigara płytowego w części jezdnej. Beton wsporników podchodnikowych jest wyerodowany i spękany, wystają z niego stalowe skorodowane kształtowniki (Fot. 9, 10).

*Silnie zdegradowany - skorodowany beton ustroju nośnego na powierzchni bocznej płyty.
Wystające z płyty skorodowane stalowe kształtowniki.*

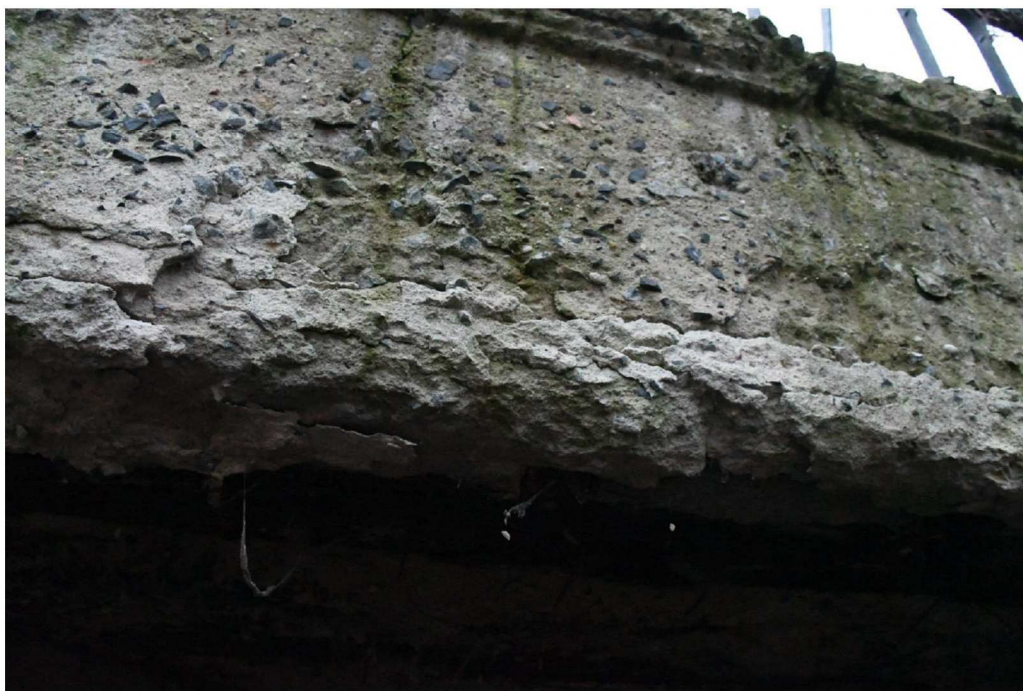
Fot. 10 Płyta ustroju nośnego

Zniszczony, spękany beton na krawędzi płyty ustroju nośnego.

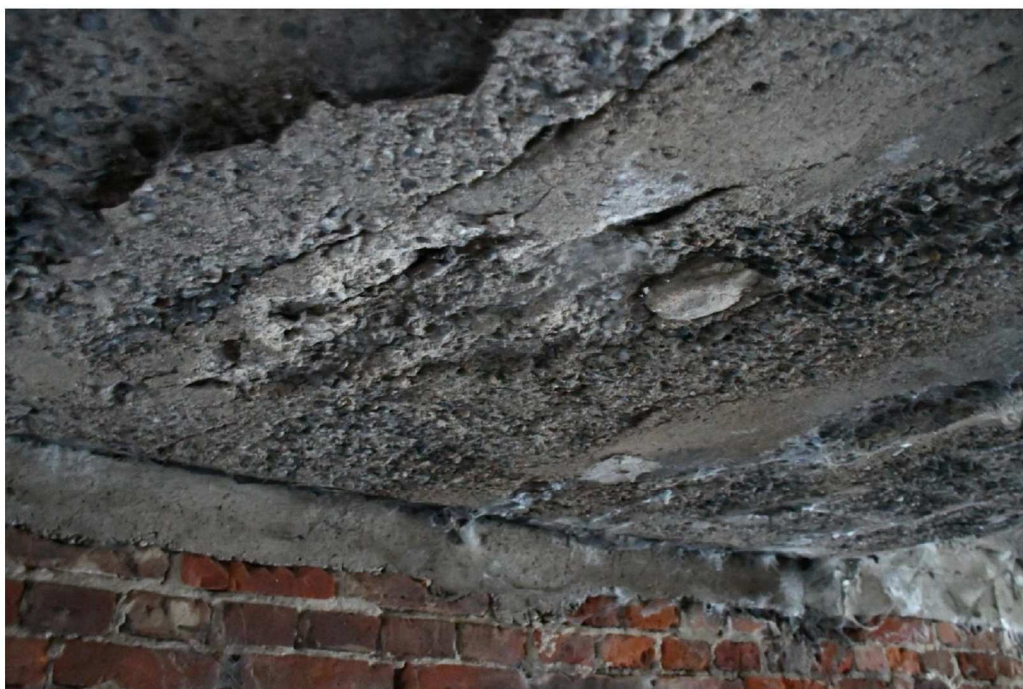
Fot. 11 Płyta ustroju nośnego

Również na spodzie płyty beton jest w bardzo złym stanie technicznym - jest silnie wyerodowany i spękany. Na całym spodzie płyty widoczne są nacieki wapienne od przeciekającej izolacji pomostu. Płyta nadaje się do remontu lub przebudowy.

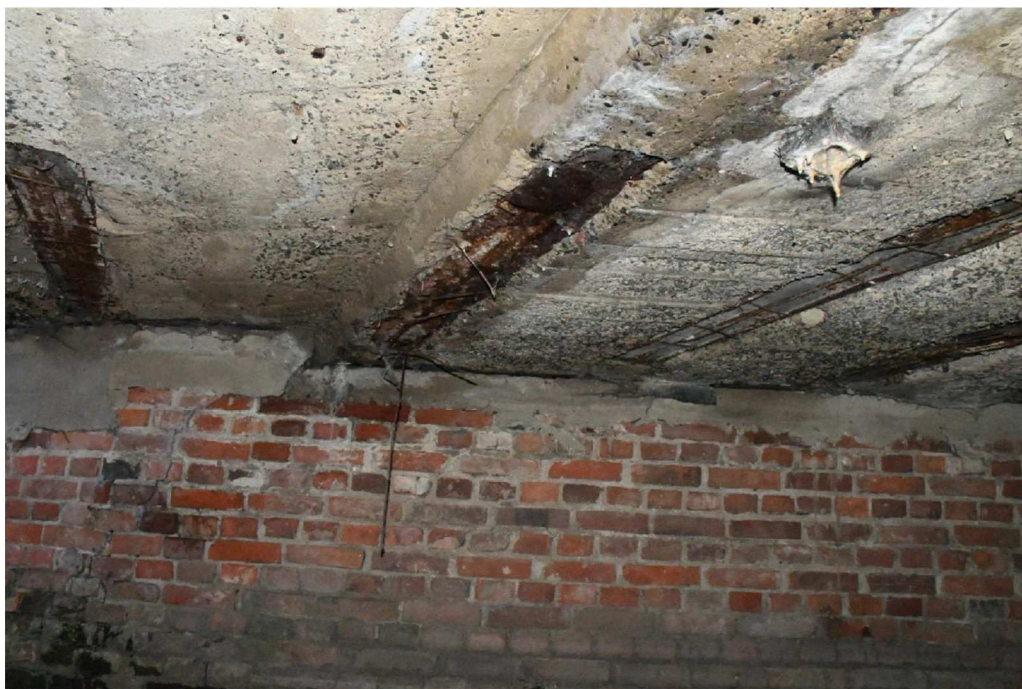
Fot. 12 Płyta ustroju nośnego

Stan urządzeń odwadniających jest **niepokojący**. Aktualnie wpusty znajdują się na dojazdach bezpośrednio przy moście są nowe i czyste. W podporach obiektu wyprowadzone są rury odprowadzające wodę z wpustów. Dookoła rur jest zwiększona intensywność uszkodzeń podpór. Na spodzie płyty widoczne jest wyprowadzenie rur odprowadzających wodę z nieistniejących już wpustów na obiekcie. Beton dookoła rury jest po naprawie, z rury zwisają sople wapienne - uszkodzenia świadczące o nieszczelnościach na połączeniu rur z izolacją pomostu (Fot. 12).

*Ubytki betonowej otuliny i korozja stalowych dźwigarów stanowiących zbrojenie płyty.
Rozległe nacieki na spodzie płyty spowodowane przeciekami izolacji pomostu.
Przyczyną uszkodzeń poza przeciekami jest bardzo niskiej jakości beton, który nie chroni stali przed korozją.*

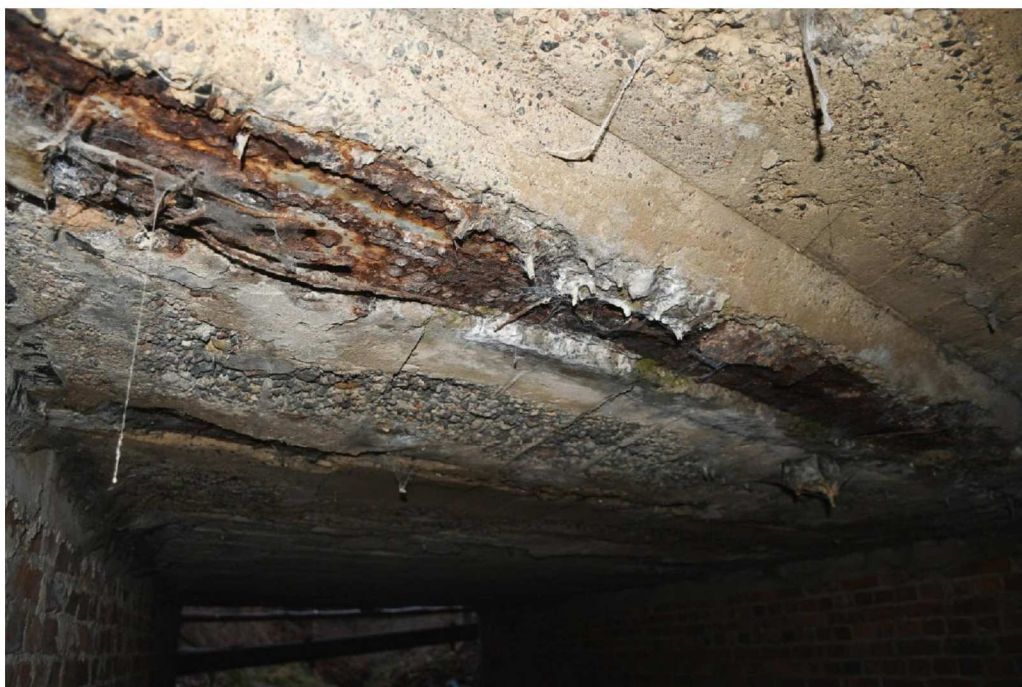
Fot. 13 Spód ustroju nośnego

*Miejscami silniejsza korozja odsłoniętych dźwigarów stalowych zbrojących płytę.
Zniszczone zbrojenie przypowierzchniowe przeciwskurczowe.
Widoczne nacieki wapienne spowodowane przeciekami izolacji pomostu.*

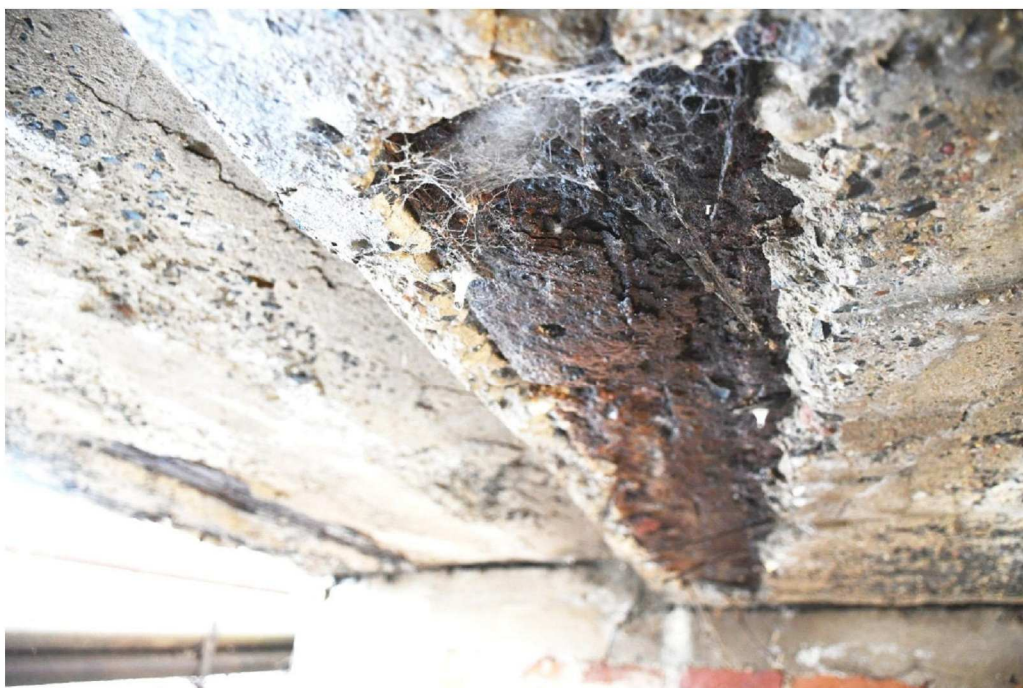
Fot. 14 Spód ustroju nośnego

Miejscami bardzo silna korozja dźwigarów stalowych zbrojących płytę.

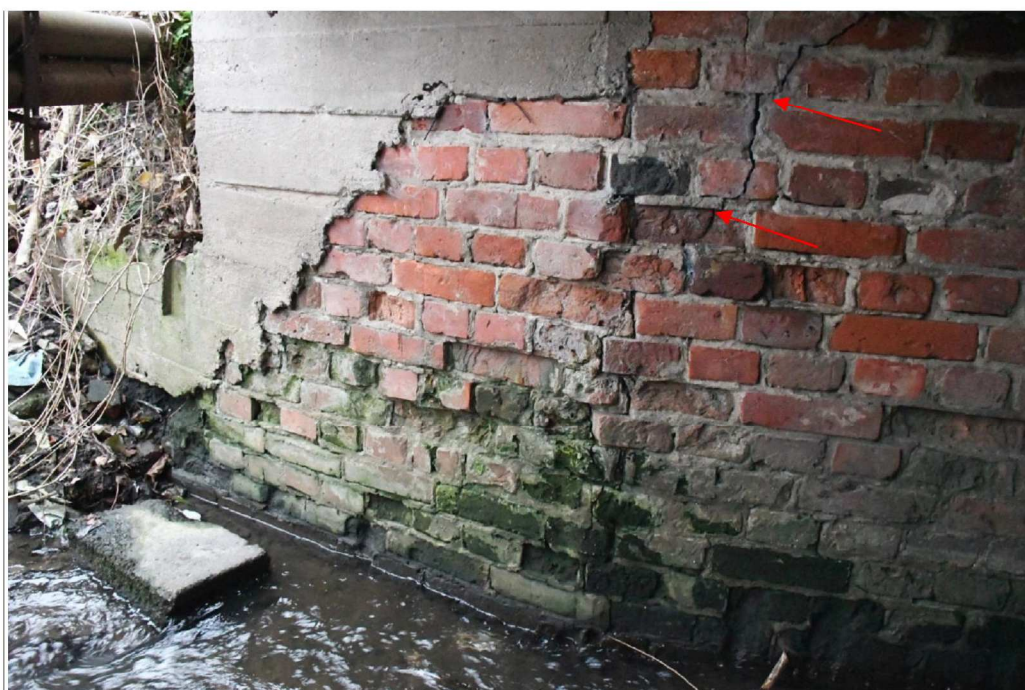
Fot. 15 Podpora mostu

Podpory ceglane mostu są w złym stanie technicznym. Posiadają liczne ubytki cegieł i zaprawy murarskiej (Fot. 16). W dolnej strefie podpory występują znaczące i głębokie ubytki cegieł (Fot. 17). Dodatkowo zaobserwowano ukośne pęknięcia rozdzielcze muru ceglanego, niebezpieczne ze względu na stateczność niezbrojonej konstrukcji (Fot. 15). Podpory obiektu wymagają wzmocnienia.

*Pęknięcie ukośne muru ceglanego.
Ubytki cegieł muru stanowiącego przyczółek obiektu.*

W zakresie podpór wymagane jest wykonanie wzmocnienia, gdyż mur ceglany z wykuszonymi spoinami, pęknięciami wzdłuż spoin oraz tak dużymi ubytkami cegieł zagraża stateczności podpory. W odróżnieniu od betonu zbrojonego czy konstrukcji stalowej, niezbrojony uszkodzony mur może ulec zniszczeniu w sposób nagły. Aby można było nadal bezpiecznie użytkować obiekt należy wzmocnić ceglane przyczółki przez zastosowanie koszulki z betonu natryskowego zbrojonego, która zespolona zostanie z istniejącym murem podpory kotwami wklejanymi. Wzmocnienie takie poprzedzone musi zostać ujęciem wody ciek na długości przepustu w tymczasowy przepust. Koszt wykonania wzmocnienia podpór szacuje się na 80.000,00 zł.

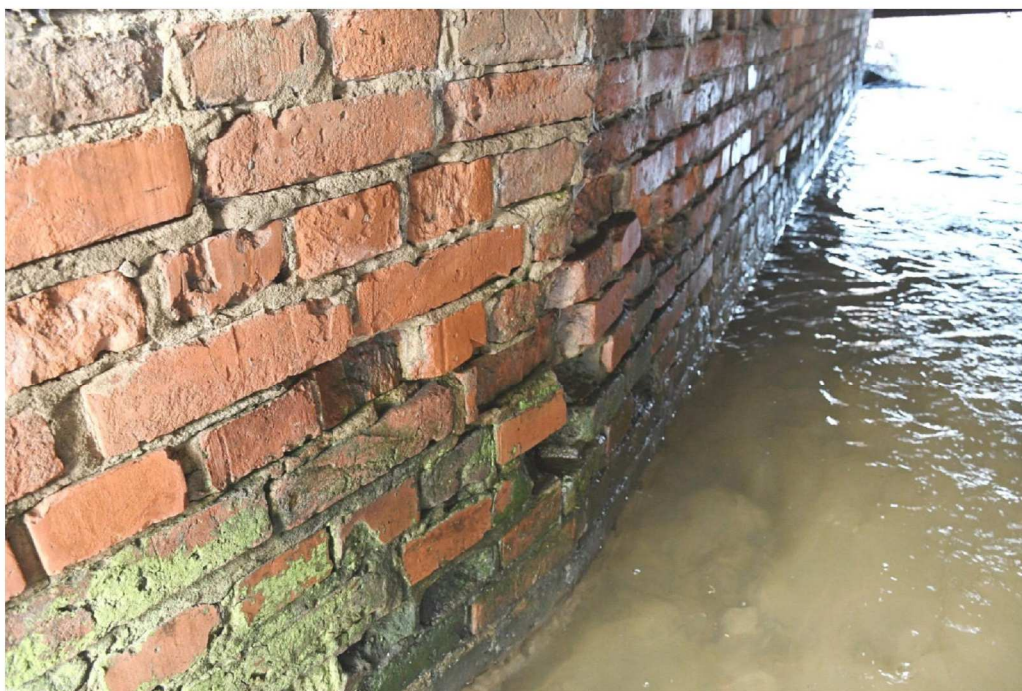
Fot. 16 Podpora mostu

Ubytki cegieł i zaprawy muru stanowiącego przyczółek obiektu.

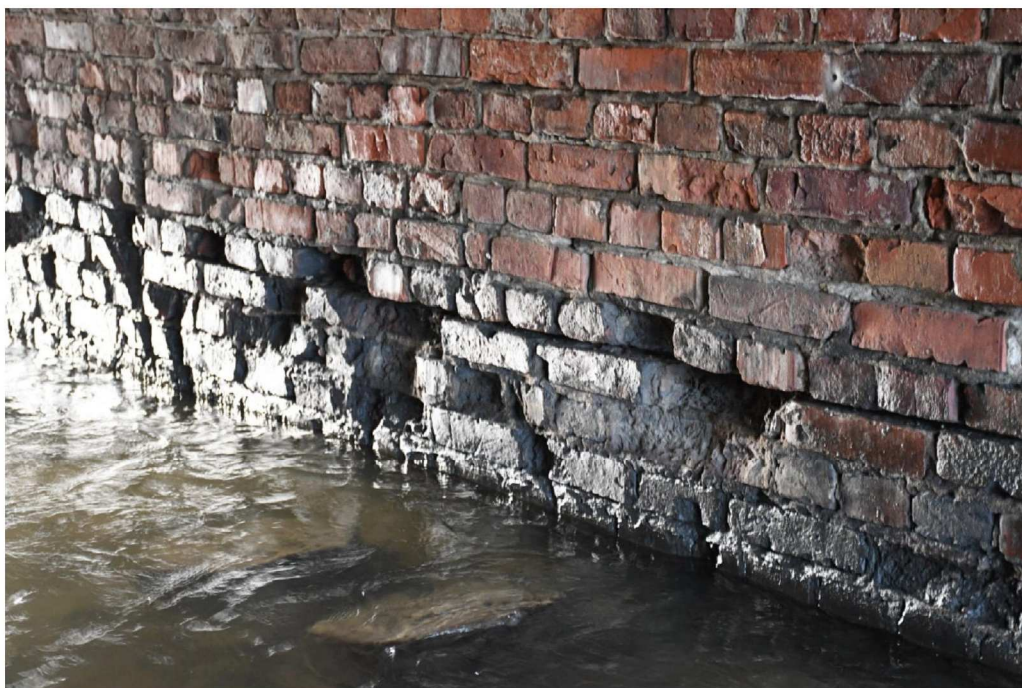
Fot. 17 Podpora mostu

Rozległe i głębokie ubytki cegieł podpory.
Taki stan podpory zagraża jej stateczności.
Wymagane jest pilne wzmocnienie podpór.

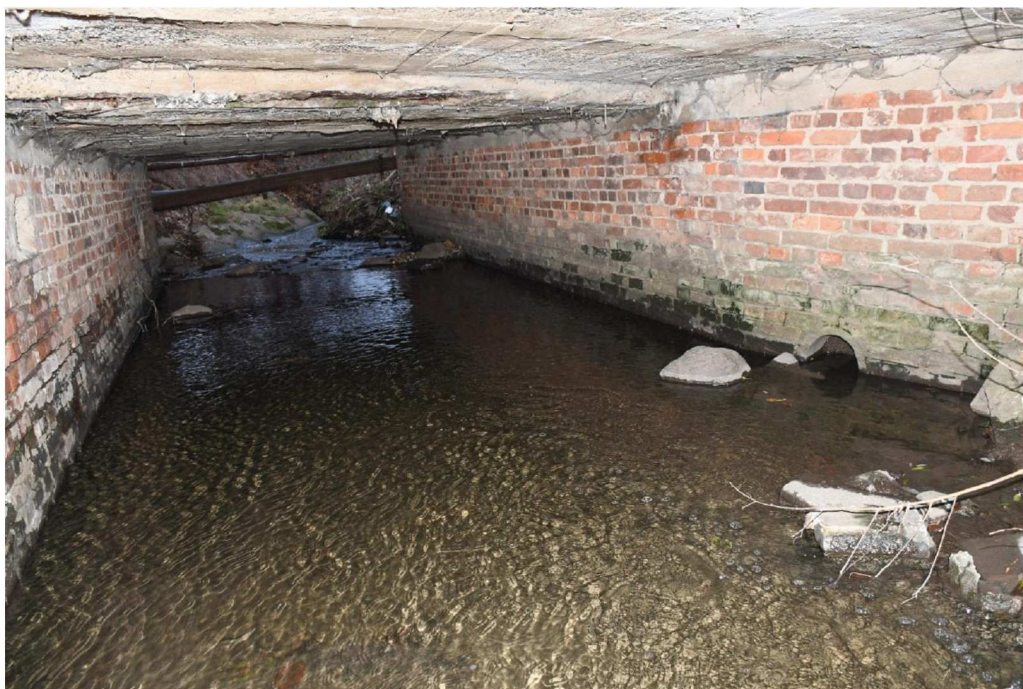
Fot. 18 Teren pod obiektem

Przestrzeń podmostowa i otoczenie obiektu jest w stanie **zadowalającym**. Przestrzeń pod obiektem bez większych zastrzeżeń, poza występującymi w kilku miejscach większymi fragmentami gruzu (Fot. 18).

*Koryto rzeki pod obiektem w dobrym stanie, równe dno.
W kilku miejscach na dnie występują większe fragmenty gruzu, które należy usunąć, aby nie powodowały zatorów.*

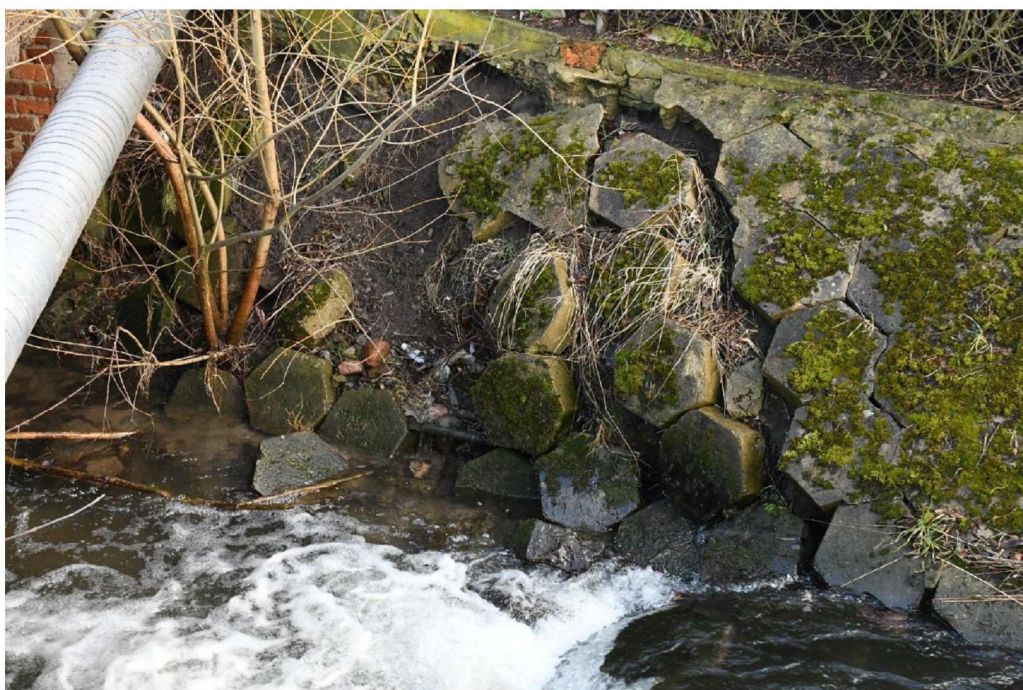
Fot. 19 Skarpa przy podporze

Skarpy przy obiekcie posiadają bardzo zniszczone umocnienie, część umocnienia osunęła się do rzeki, przez co strome, niezabezpieczone skarpy narażone są na rozmycie przez wody opadowe i osunięcie (Fot. 19).

Calkowicie zniszczone umocnienie skarpy z płyt betonowych typu trylinka.

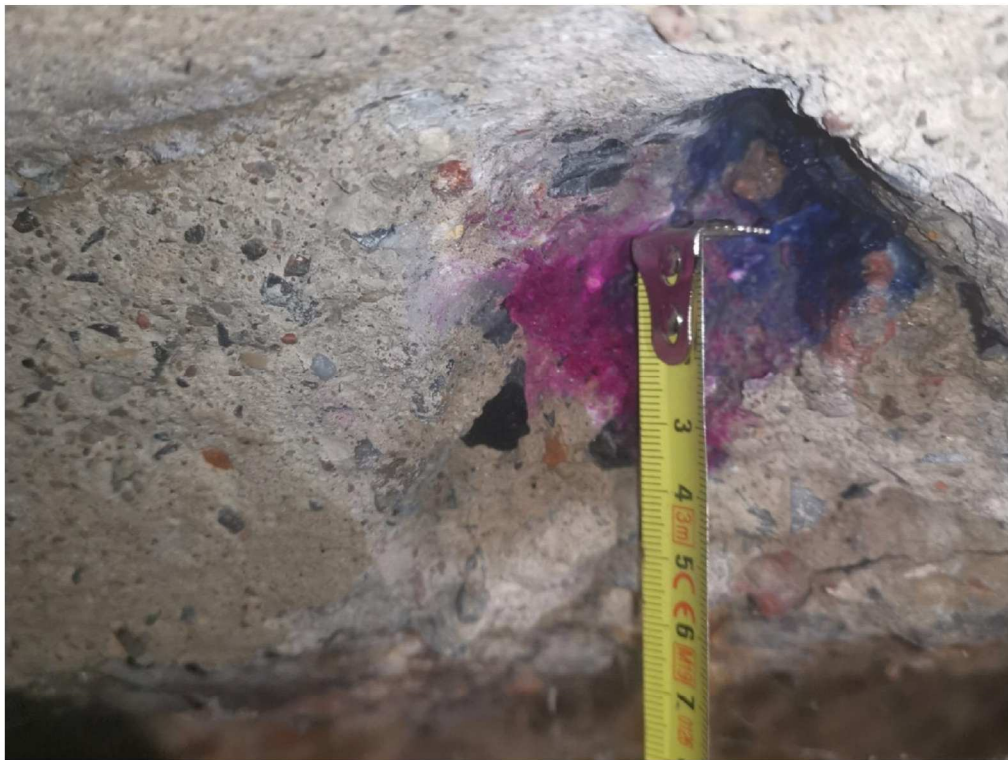
Fot. 1. Przeprowadzenie badania w miejscu odkrywki zbrojenia
- głębokość dla fenoloftaleiny

Badania wykazały, że fenoloftaleina zaczęła zmieniać barwę dopiero na głębokości 2,0 cm, a intensywną barwę o wysokim pH betonu >10 osiągnęła dopiero na głębokości 3,0 cm.

Powyższe wskazuje, że beton uległ znacznej karbonatyzacji w strefie przypowierzchniowej i całkowicie utracił właściwości ochronne dla zbrojenia. Potwierdzeniem tego faktu są rozległe odspojenia betonowej otuliny, spowodowane korozją kształtowników dwuteowych i zbrojenia przypowierzchniowego przeciwskurczowego znajdującego się pod dolnymi półkami dźwigarów dwuteowych.

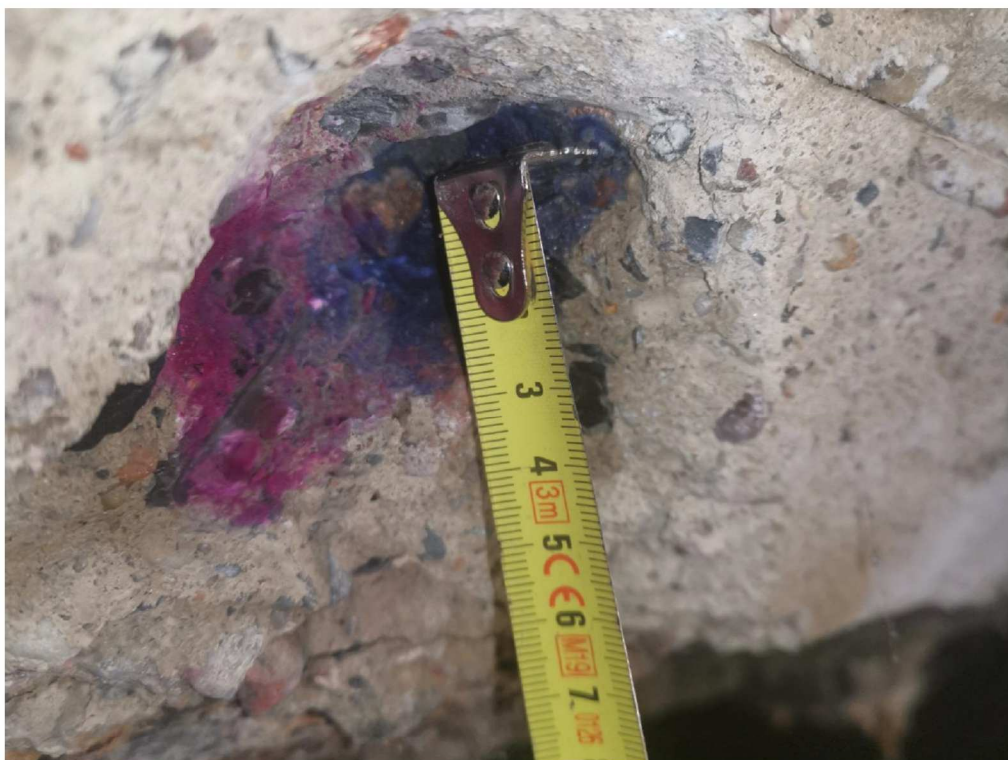
Fot. 2. Przeprowadzenie badania w miejscu odkrywki zbrojenia
- głębokość dla tymoftaleiny

Dla sprawdzenia dokonano badania odczynnikami tymoftaleiny, która zaczęła zmieniać barwę na niebieską pH $\sim 9,5$ dopiero na głębokości 2,5 cm, a intensywną ciemno niebieską barwę o wysokim pH $>10,5$ uzyskuje się dopiero na głębokości 3,5 cm.
