PROGRAM PRAC KONSERWATORSKICH

**Elewacje budynku dawnej Szkoły Rzemiosł Budowlanych (Baugewerkschule)
przy ul. Pułaskiego 10 w Szczecinie**

obiekt wpisany do rejestru zabytków: 1283 z dnia 6 maja 1995 r.

Szczecin, czerwiec 2020

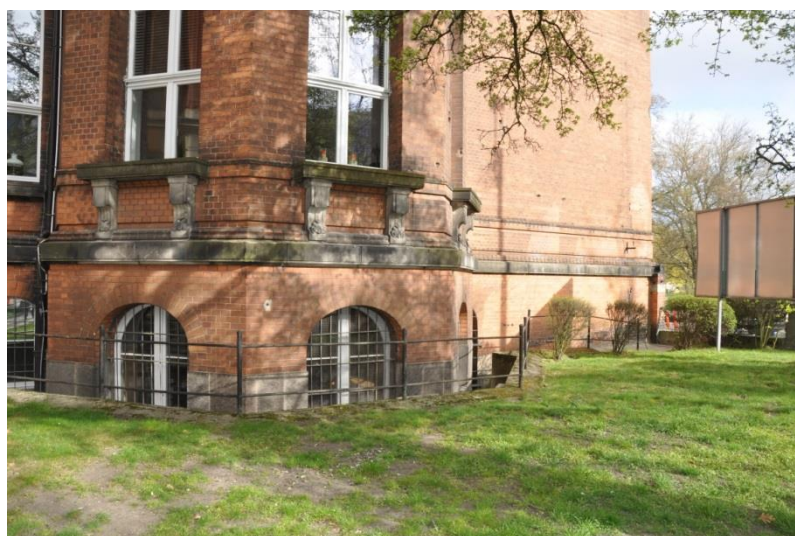
Fot. 10. Dawny budynek Królewskiej Szkoły Budowlanej (Königliche Baugewerkschule). Elewacja frontowa, południowo-wschodnia. Stan zachowania w lutym 2020 r. Bariierka zabezpiecza wtórny kanał doświetlający.

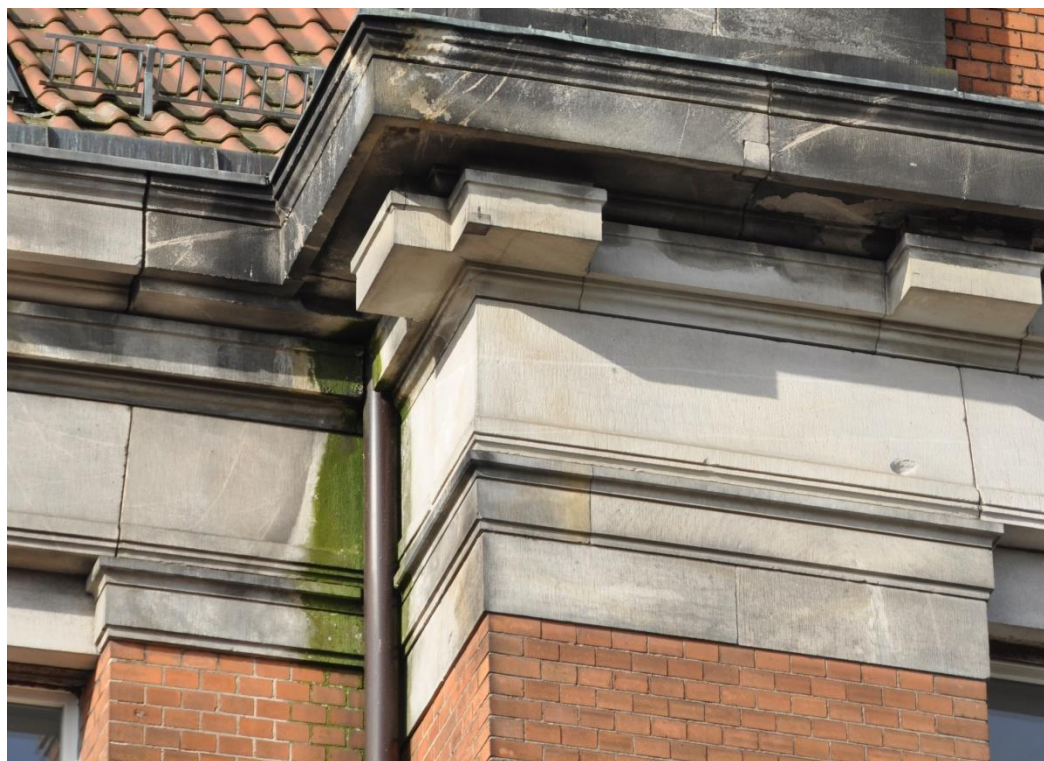
Fot. 46. Elewacja frontowa: wykusz od strony ul. Sikorskiego (północnej), widoczny rozwój glonów w miejscu zalewanym wodą z dachu. Przypuszczalnie niedrożna rura spustowa.

Przed przystąpieniem do prac konserwatorskich i restauratorskich na elewacjach, po ustawieniu rusztowań, należy sprawdzić drożność i szczelność rynien i rur spustowych. Na elewacji frontowej, w narożniku po lewej stronie od wykusza (skrajny wykusz od strony ul. Sikorskiego), widoczne są zacieki przypuszczalnie wywołane zalewaniem przez wodę z dachu (fot. 46).

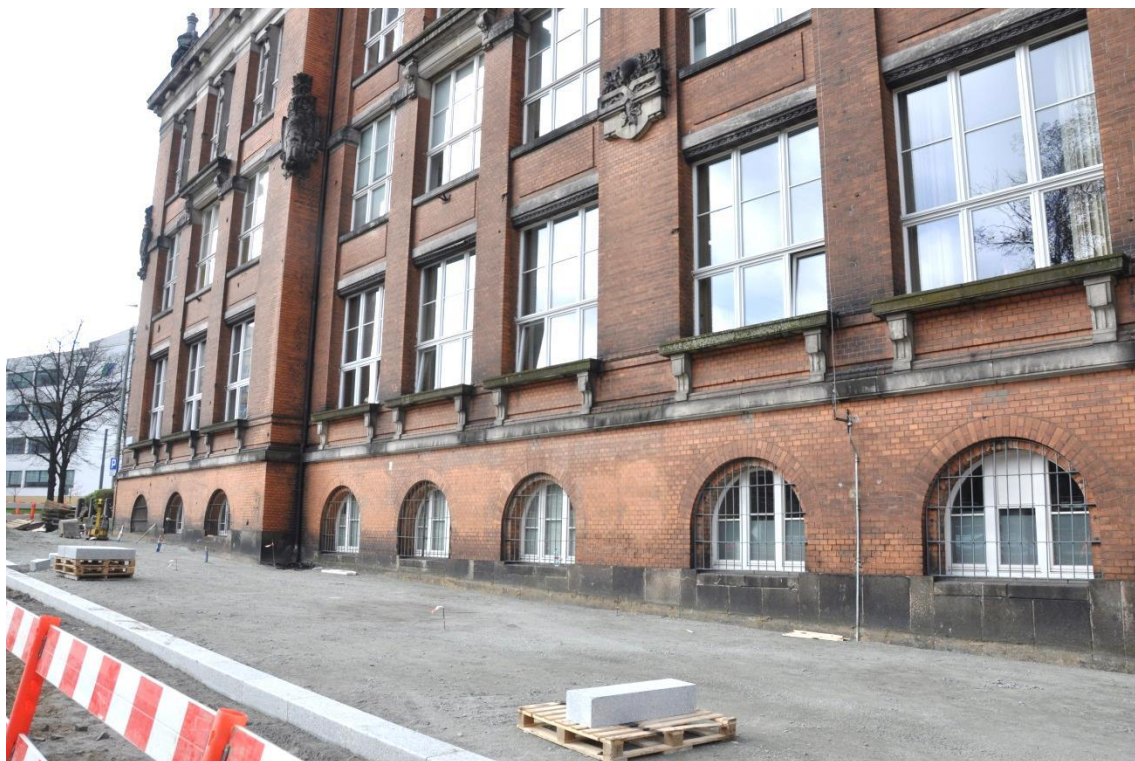
Fot. 49. Elewacja frontowa: cokół obłożony okładziną granitową. Wtórne kraty w oknach w przyziemiu.

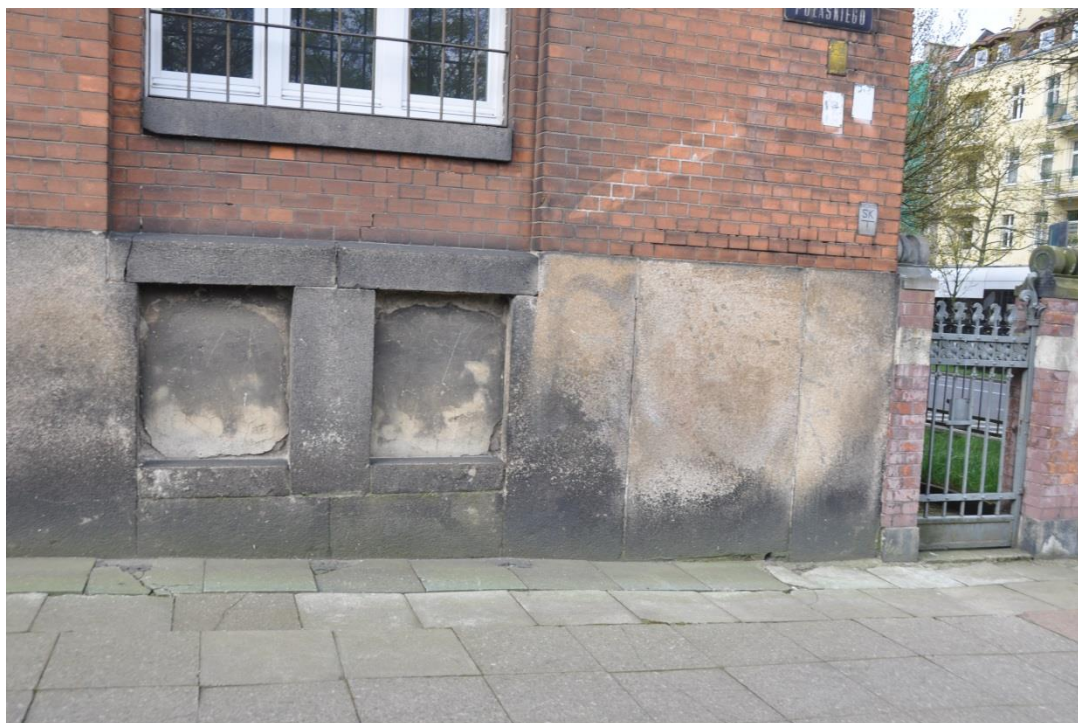
Fot. 50. Elewacja frontowa: cokół obłożony okładziną granitową. Pomiedzy oknem a cokołem widoczne ukośnie biegnące rozsunięcie cegieł.

8. Wykonać szycie pęknięć muru za pomocą profesjonalnego systemu przeznaczonego do naprawy pęknięć w murze, złożonego z prętów spiralnych ze stali nierdzewnej i specjalnej zaprawy np. Brutt Saver lub Helifix lub innego równoważnego. Miejsca naprawy wskazane w projekcie konstrukcyjnym.

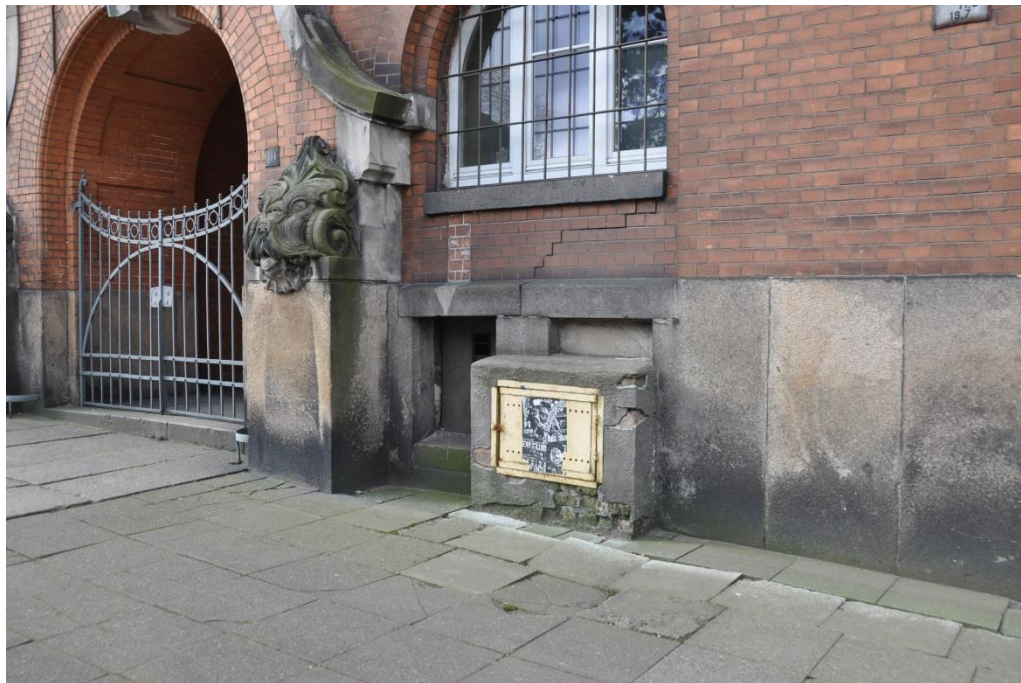
Fot. 51. Elewacja frontowa. Pomędzy oknem a cokolem widoczne ukośnie biegnące rozsunięcie cegieł. Zniszczona, szpecząca obudowa skrzynki instalacyjnej.

9. Uporządkować przewody biegnące po powierzchni elewacji. W miarę możliwości ukryć je w murze lub rozprowadzić w korytkach.

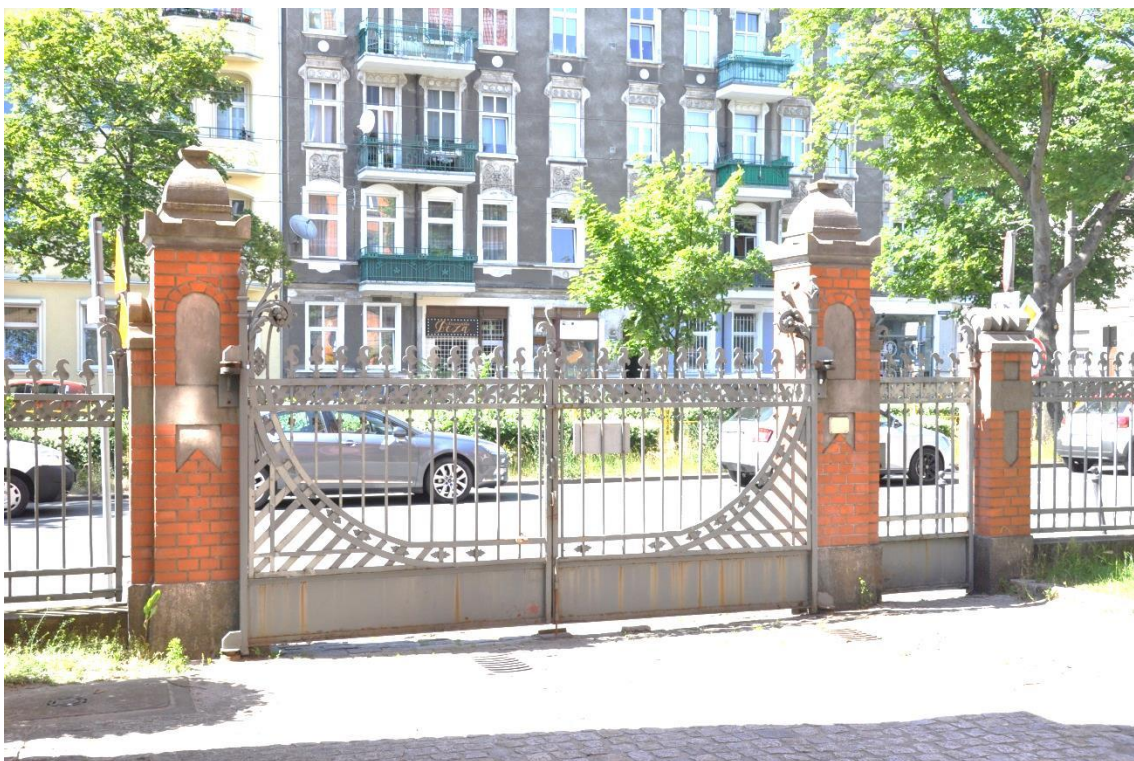
Fot. 59. Brama wjazdowa na teren podwórza budynku, od strony ulicy Sikorskiego. Widok od strony podwórza, widoczna korozja blachy.

3. Renowacja ogrodzenia i bramy wjazdowej: słupki ceglane oczyścić chemicznie z wtórnej farby za pomocą środków do usuwania starych powłok malarskich, umyć słupki, nakrywy i cokół gorącą wodą pod ciśnieniem. Uzupełnić ubytki cegły i kamienia zgodnie z odpowiednim programem prac, wykonać naprawę pękniętego narożnika cokołu zaprawą naprawczą do betonu. Kratę ogrodzenia i bramę zdemontować, oczyścić z farby przez piaskowanie, zabezpieczyć przez malowanie powłoką antykorozyjną, pomalować farbą nawierzchniową w pierwotnym kolorze ustalonym podczas oczyszczania lub istniejącym szarym (przypuszczalnie podczas poprzedniej renowacji oczyszczono ogrodzenie do gołego metalu).

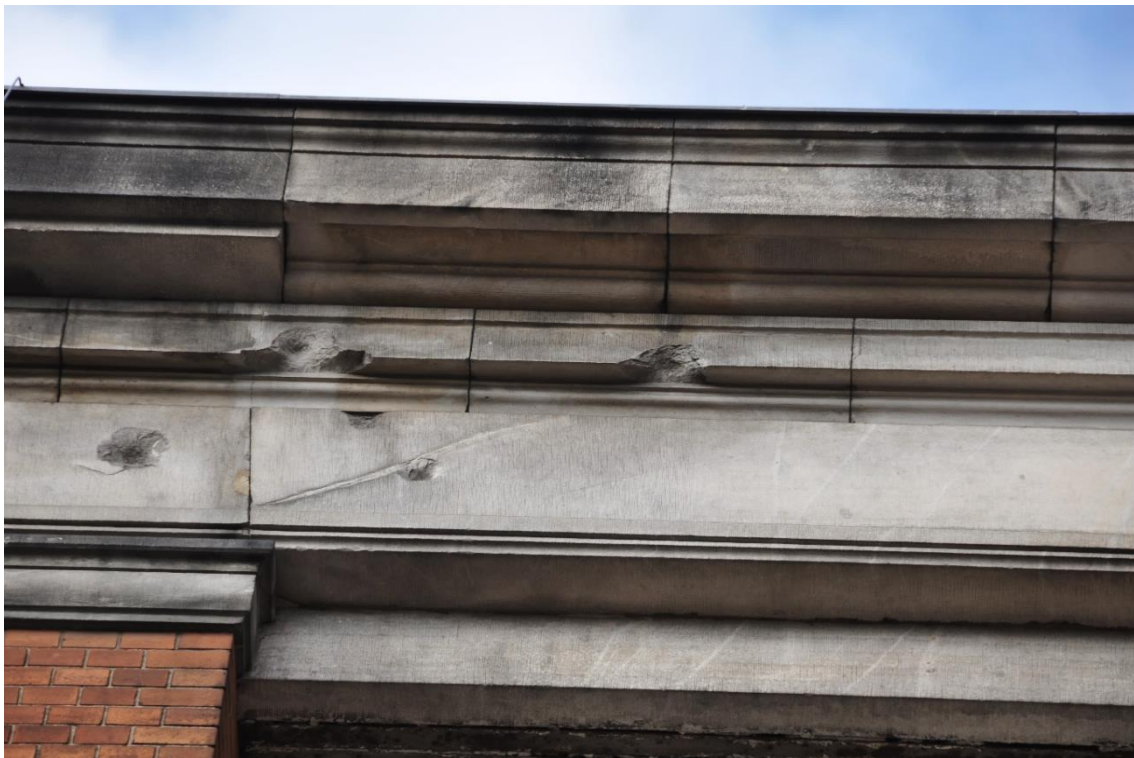
Fot. 62 Elewacja frontowa, gzyms wieńczący. Postrzeliny.

1. Po ustawieniu rusztowań ocenić stan okładzin ceramicznych w celu wyznaczenia miejsc wymagających przemurowania ze względu uszkodzeniu lub na odspojenie okładziny od podłoża (szczególnie w okolicy postrzelin).

6. Przemurować miejsca gdzie okładzina jest uszkodzona mechanicznie lub odspoiła się od muru. Wymurować brakujące fragmenty gzymsów, parapetów itp. Zastosować okładzinę ceramiczną dostosowaną właściwościami fizycznymi do okładziny historycznej (ten sam wymiar lica, niska nasiąkliwość, kolor). Użyć zaprawy murarsko – tynkarskiej z zawartością trasy np. Optosan TrassMörtel firmy Optolith lub Tubag TWM lub inna równoważna.

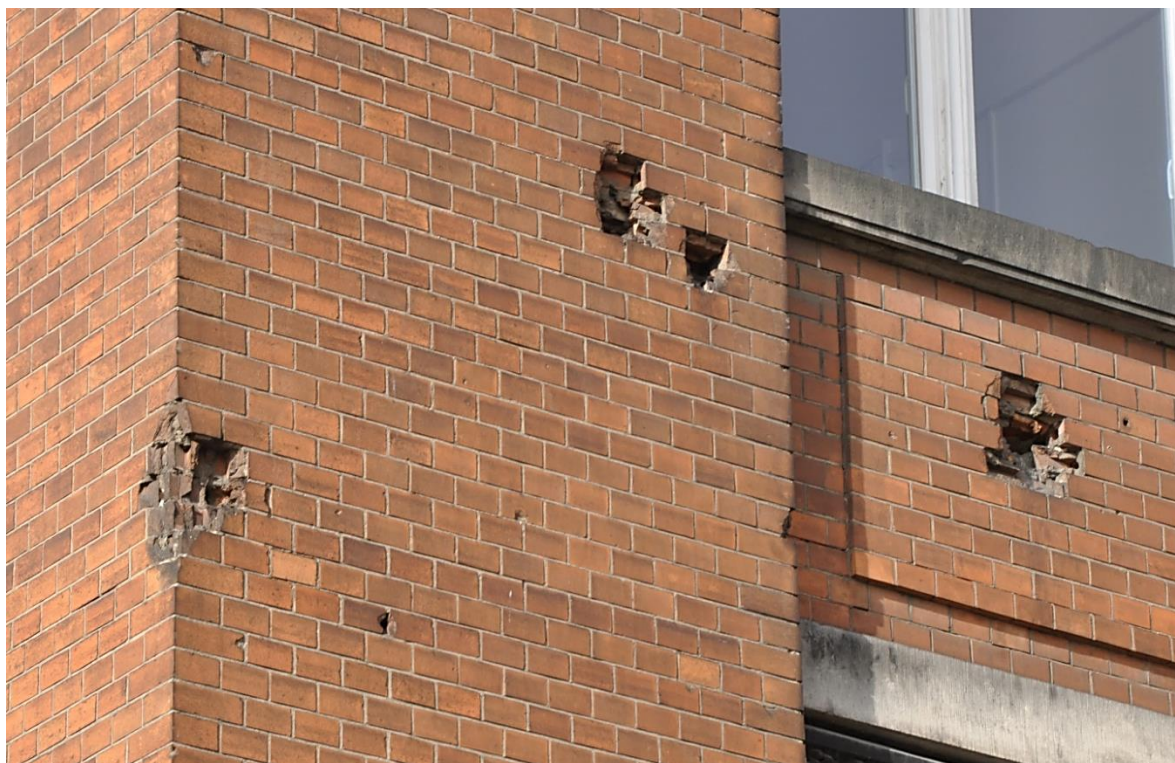
Fot. 63 Elewacja frontowa, narożnik od strony wschodniej, postrzeliny.

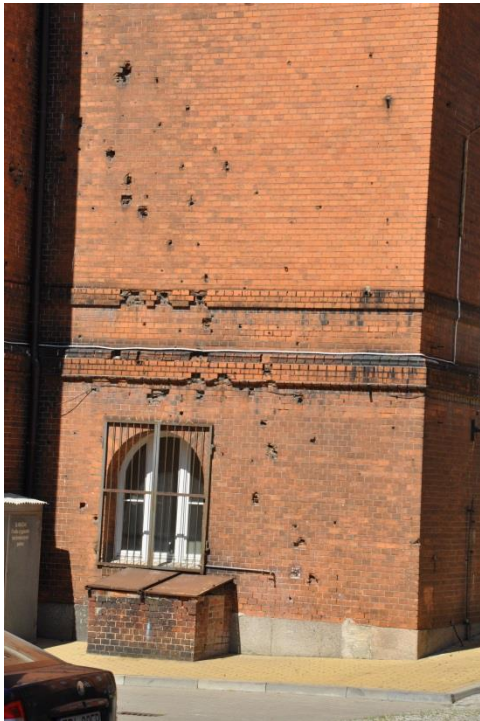
Elewacja znajduje się w gorszym stanie od frontowej. Poza zabrudzeniem występują liczne uszkodzenia mechaniczne (ślady po kulach) oraz ubytki w obrębie ceglanego detalu (ubytki w parapetach, opaskach okiennych itd.). Bardziej wypłukane są spoiny w okładzinie, do tego stopnia, że w pustych przestrzeniach rozwija się niepożądana roślinność. Występują również ukośne rozsunięcia cegieł licowych, które należy sprawdzić pod kątem pęknięcia muru znajdującego się głębiej. W gorszym stanie znajduje się zachowana na elewacji stolarka drzwiowa. Na elewacjach widoczne są trasy kablowe. Deskowanie drewnianej wystawki na zwieńczeniu centralnego wykusza prawie pozbawione jest ochronnej warstwy farby i narażone jest na niszczące działanie czynników atmosferycznych. Opierzenie parapetów, występujące głównie w oknach od strony podwórza, jest w ogólnym dobrym stanie, za wyjątkiem środkowego wykusza, gdzie parapety są powyginane lub urwane. Należy również sprawdzić stan opierzenia blacharskiego gzymsu poniżej okapu dachu, który nie był wymieniany przy okazji remontu pokrycia dachu.

***Fot. 64.** Elewacja tylna: postrzeliny i ubytki okładziny.*

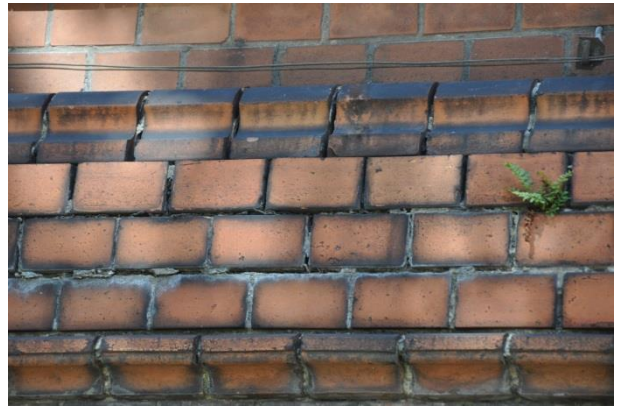
***Fot. 65.** Elewacja tylna: Wypłukane spoiny w gzymsie międzykondygnacyjnym.*

10. Uzupełnić spoiny za pomocą zaprawy wapienno-trasowej w kolorze piaskowym, np. Optosan NSR, firmy Optolith lub innej równoważnej. Spoiny kłaść na równo z licem cegły, tak jednak żeby na lico nie zachodziły.

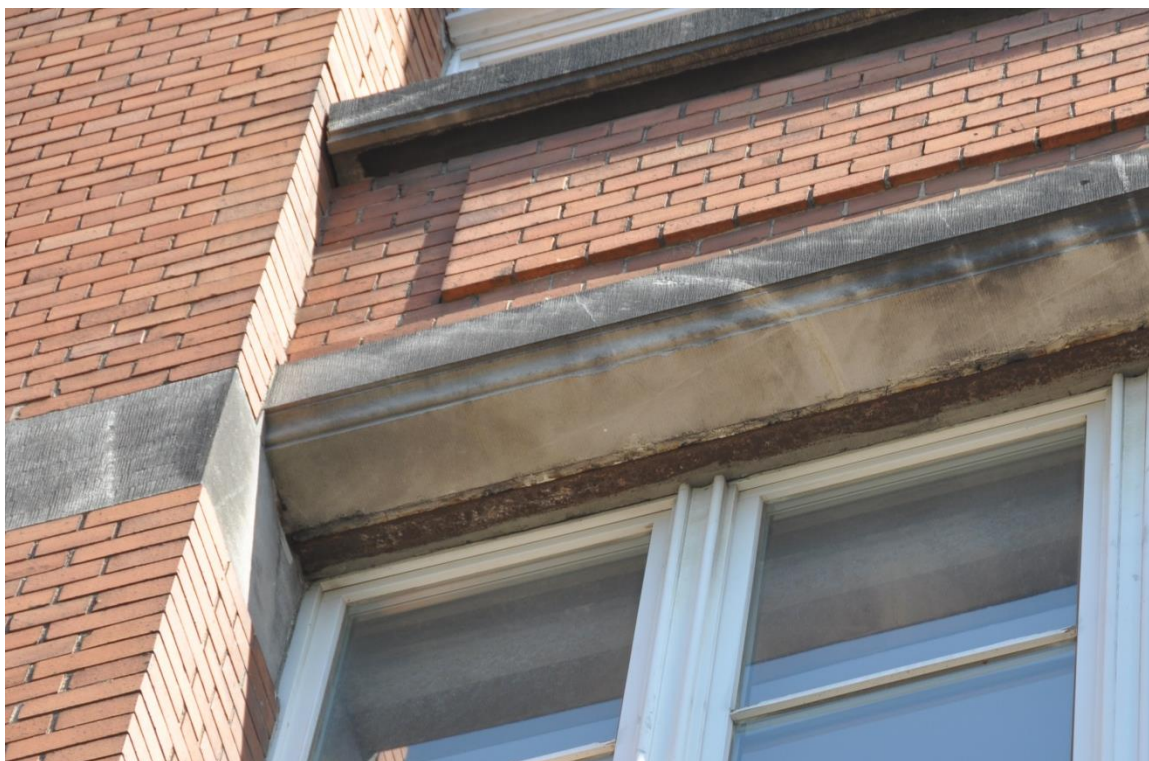
Fot. 68. Stan zachowania stalowych belek nadprożowych w oknach: belki pokryte korozją, niezabezpieczone.

1. Belki nadproży okiennych: oczyścić szczotkami drucianymi z luźnej rdzy, zabezpieczyć preparatem antykorozyjnym, kładzionym na rdzę, pomalować farbą nawierzchniową w kolorze piaskowym.

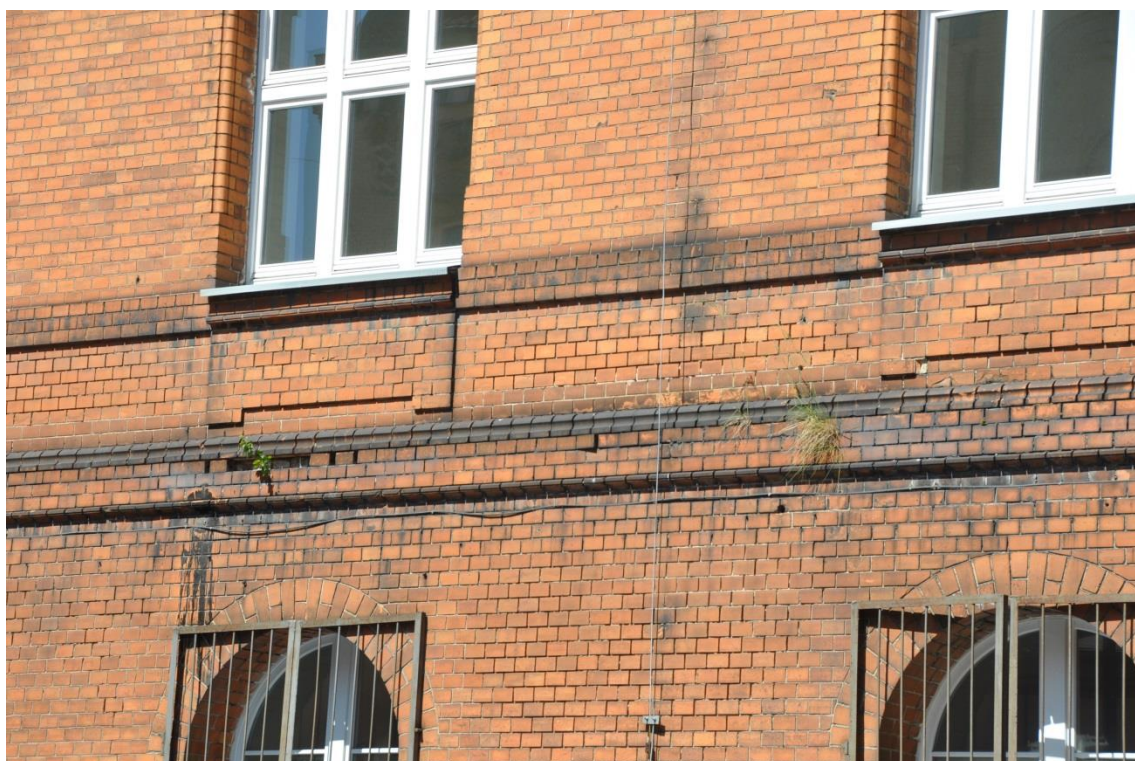
Fot. 69. Elewacja tylna: wypłukane spoiny, szkodliwy rozwój roślinności.

11. Wykonać impregnację zabezpieczającą przed rozwojem glonów i porostów za pomocą środka biobójczego przeznaczonego do stosowania w budownictwie zabytkowym np. Optosan Fungith prod. Optolith, BFA prod. Remmers, lub innym równoważnym, nie zawierającym chloru.

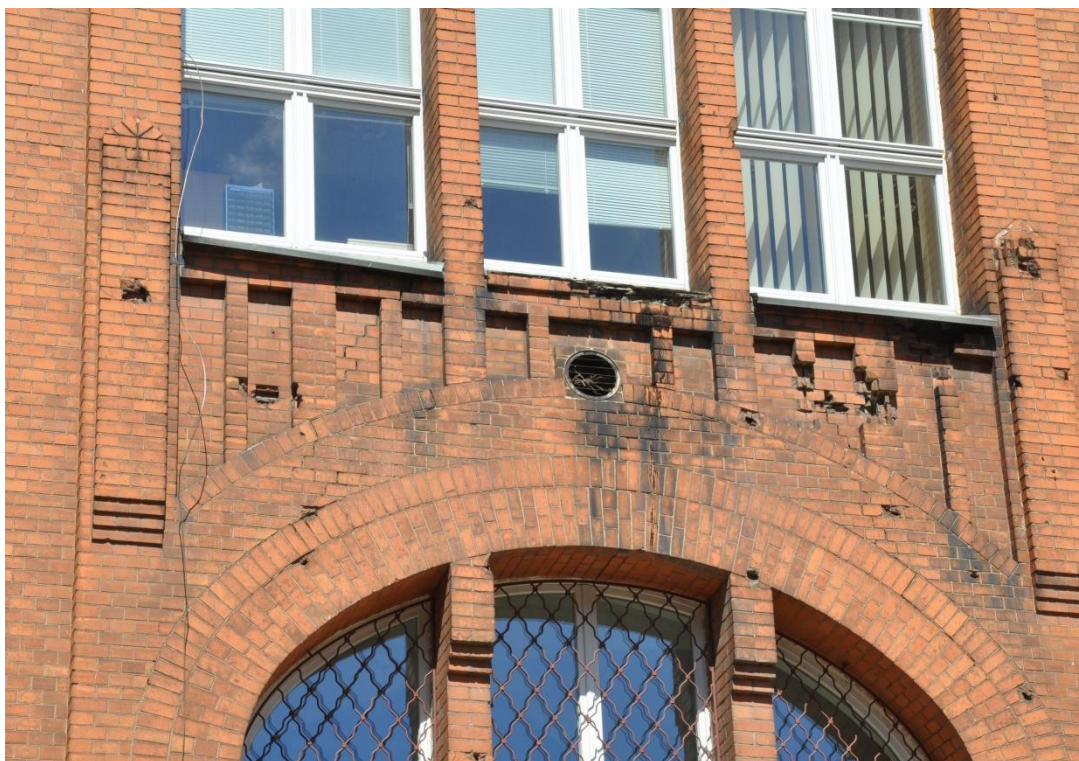
Fot. 70. Elewacja tylna: uszkodzone blaszane i ceglane parapety.

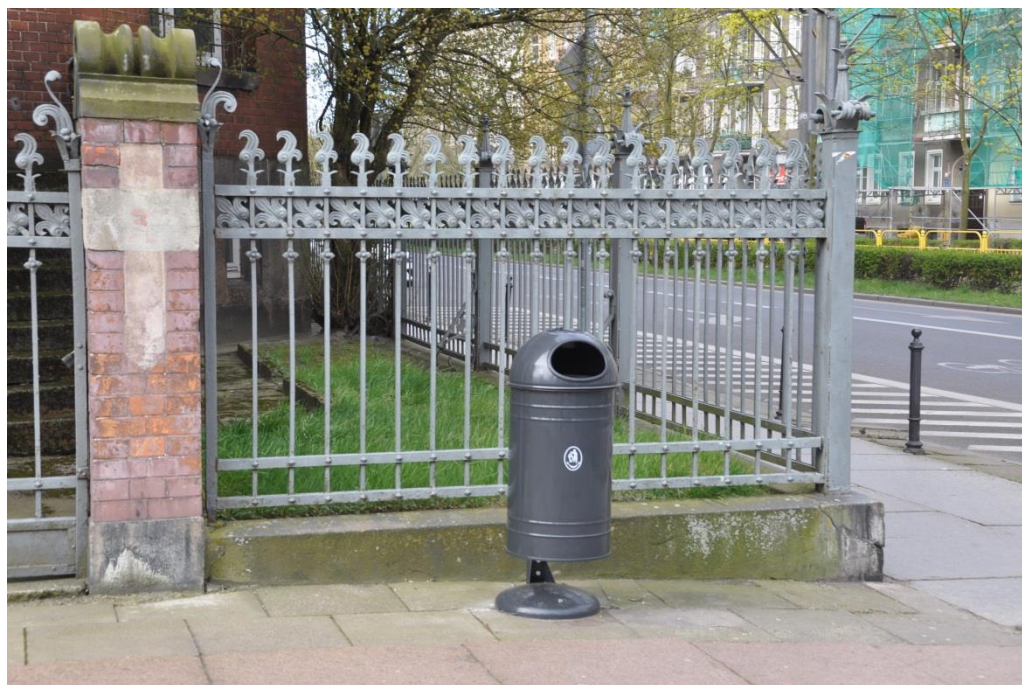
Fot. 71. Elewacja frontowa: ogrodzenie. Słupek ceglany pomalowany wtórną, łuszczącą się farbą. Glony porastające cokół, pęknięty narożnik cokolu.
