DECYZJA NR 102A/2026

Program prac konserwatorskich

**dla oszkleń okien korpusu głównego
w Pałacu Biskupim w Kielcach**

Inwestor: Muzeum Narodowe w Kielcach

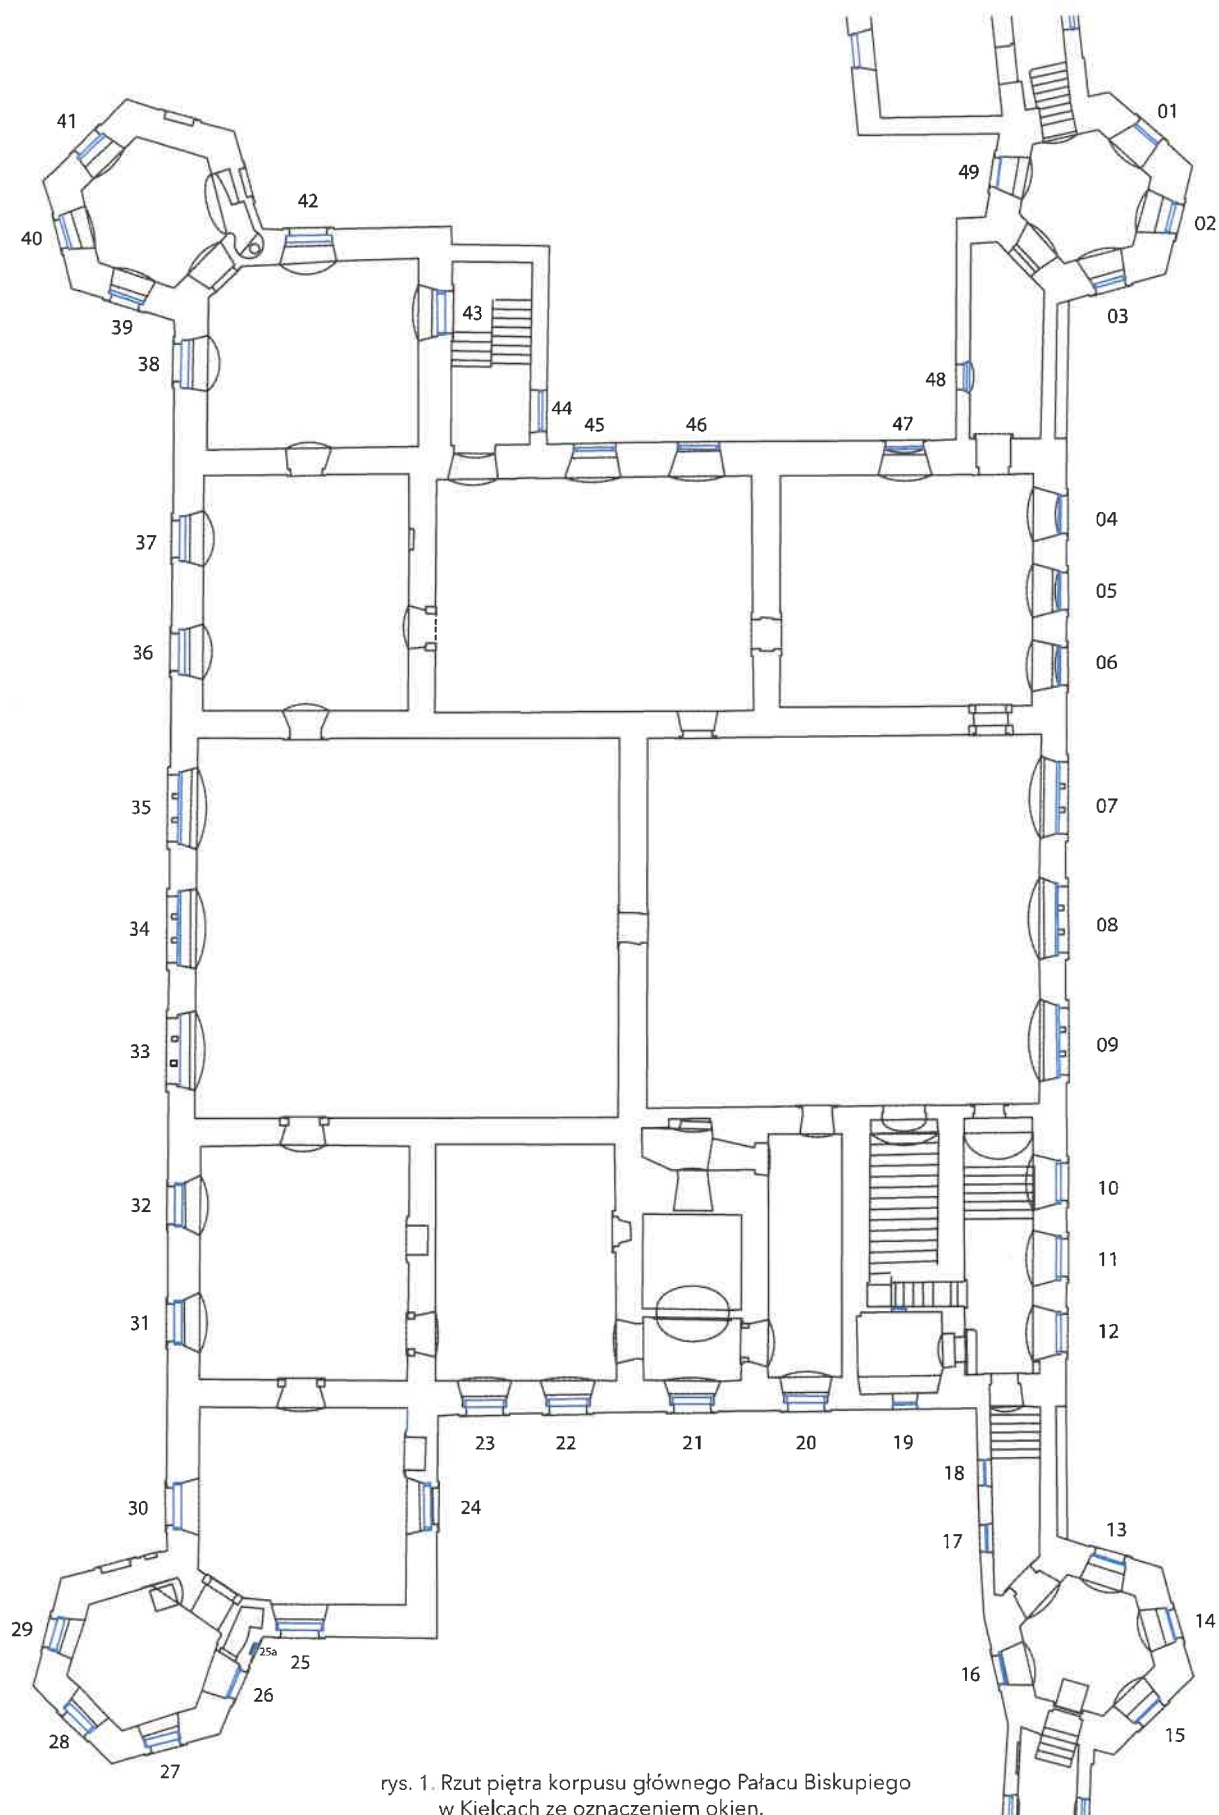
rys. 1. Rzut piętra korpusu głównego Pałacu Biskupiego w Kielcach ze oznaczeniem okien.

Stan zachowania witraży jest zróżnicowany, zależnie od strony ekspozycji. Niektóre z kwater wymagają przeołowienia, ze względu na mocno skorodowany ołów oraz wykruszony kit (oznaczone na rzucie symbolem C), inne wyłącznie odświeżenia oraz uzupełnienia kitów (oznaczone na rzucie symbolem A). Symbolem B oznaczono okna, budzące wątpliwość co do konieczności przeołowienia, która powinna być rozstrzygnięta w pracowni wykonującej konserwację po demontażu witraży. Ponadto wymienione muszą zostać elementy uszkodzone mechanicznie (bez malatury), a malowane szkła z herbami sklezione i wzmocnione dublami.

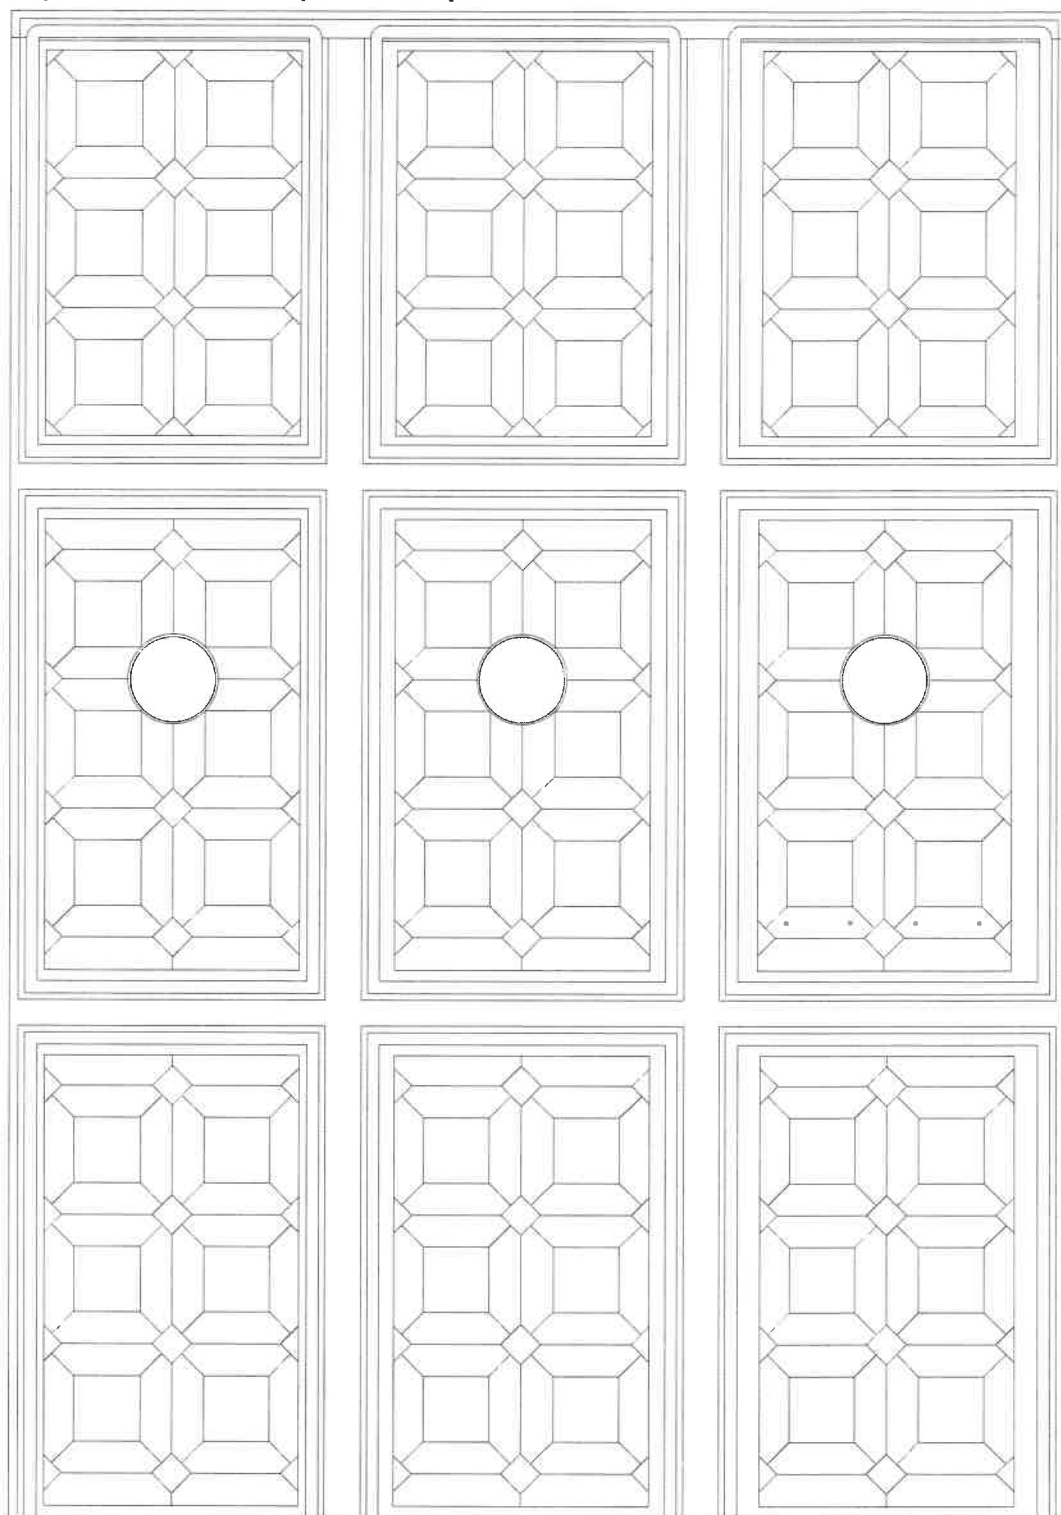
- numer okna: 08
- klasyfikacja: A
- uwagi: otwory w szkło/wymiana
- wymiary ca. 340 x 230 cm, pow. witraży 5,5 m²

biciem w lipcu 2024 r.) muszą zostać wymienione na analogiczne szkło do zastosowanego pierwotnie, podobnie jak te z wywierconymi otworami, a szkła z malowanymi herbami sklejone i zdublowane.

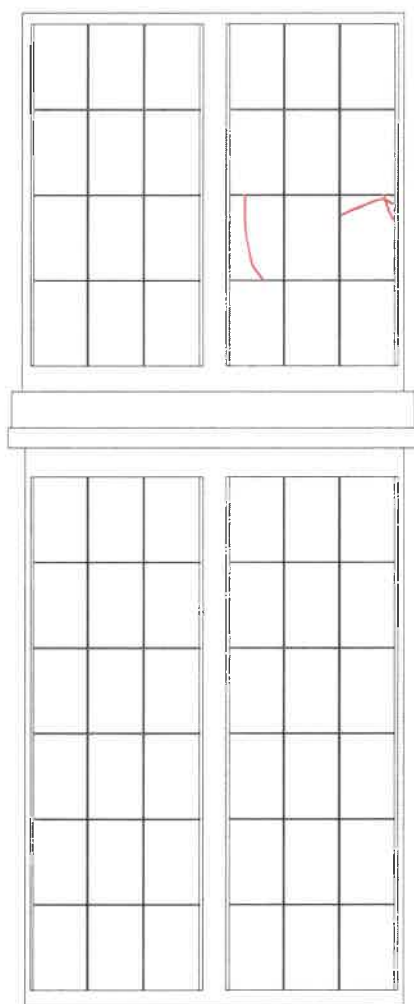
- numer okna: 16
- klasyfikacja: C
- uwagi: pęknięcia
- wymiary ca. 200 x 90 cm, pow. witraży 1,7 m²

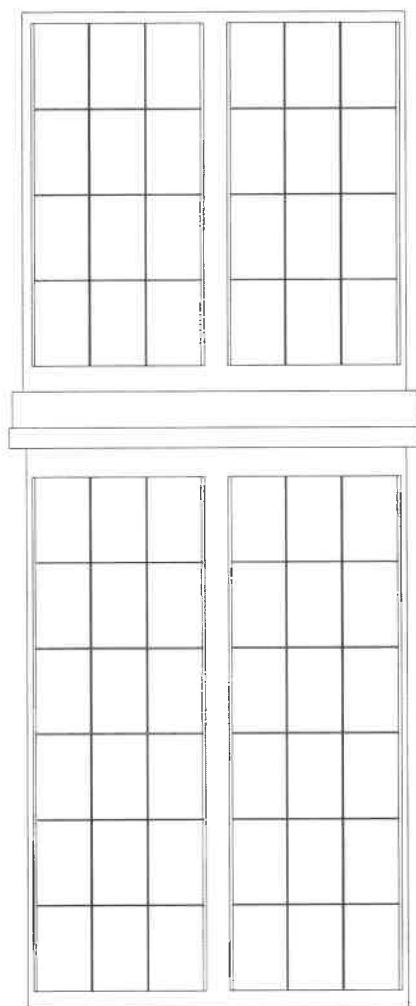
- numer okna: 17
- klasyfikacja: nie dotyczy
- uwagi: witraż zamontowany w pakiecie, do konserwacji wyłącznie stolarka
- wymiary ca. 200 x 90 cm

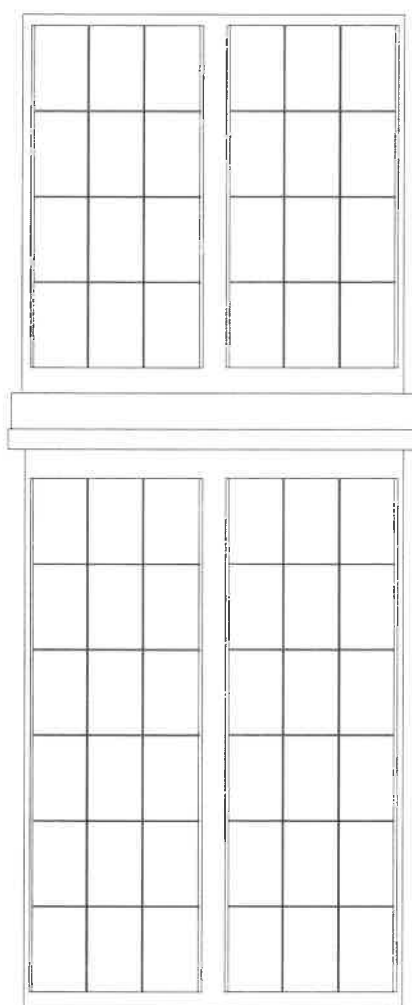
- numer okna: 18
- klasyfikacja: nie dotyczy
- uwagi: witraż zamontowany w pakiecie, do konserwacji wyłącznie stolarka
- wymiary ca. 200 x 90 cm

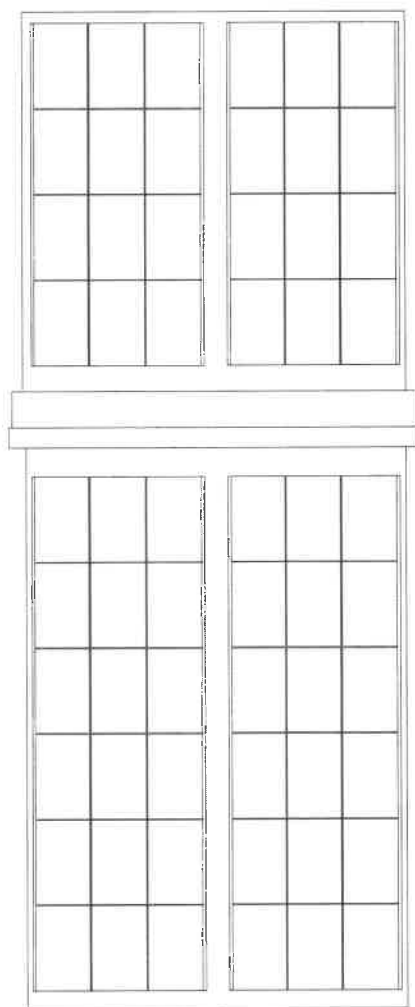
- numer okna: 19
- klasyfikacja: nie dotyczy
- uwagi: witraż zamontowany w pakiecie, do konserwacji wyłącznie stolarka
- wymiary ca. 200 x 90 cm

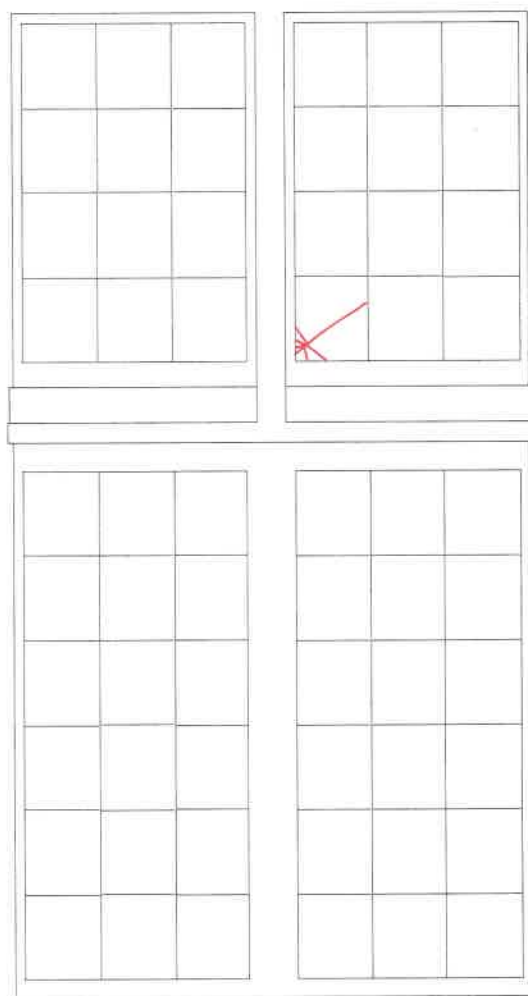
- numer okna: 30
- klasyfikacja: A
- uwagi: pęknięcia
- wymiary ca. 200 x 120 cm, pow. witraży 2,3 m²

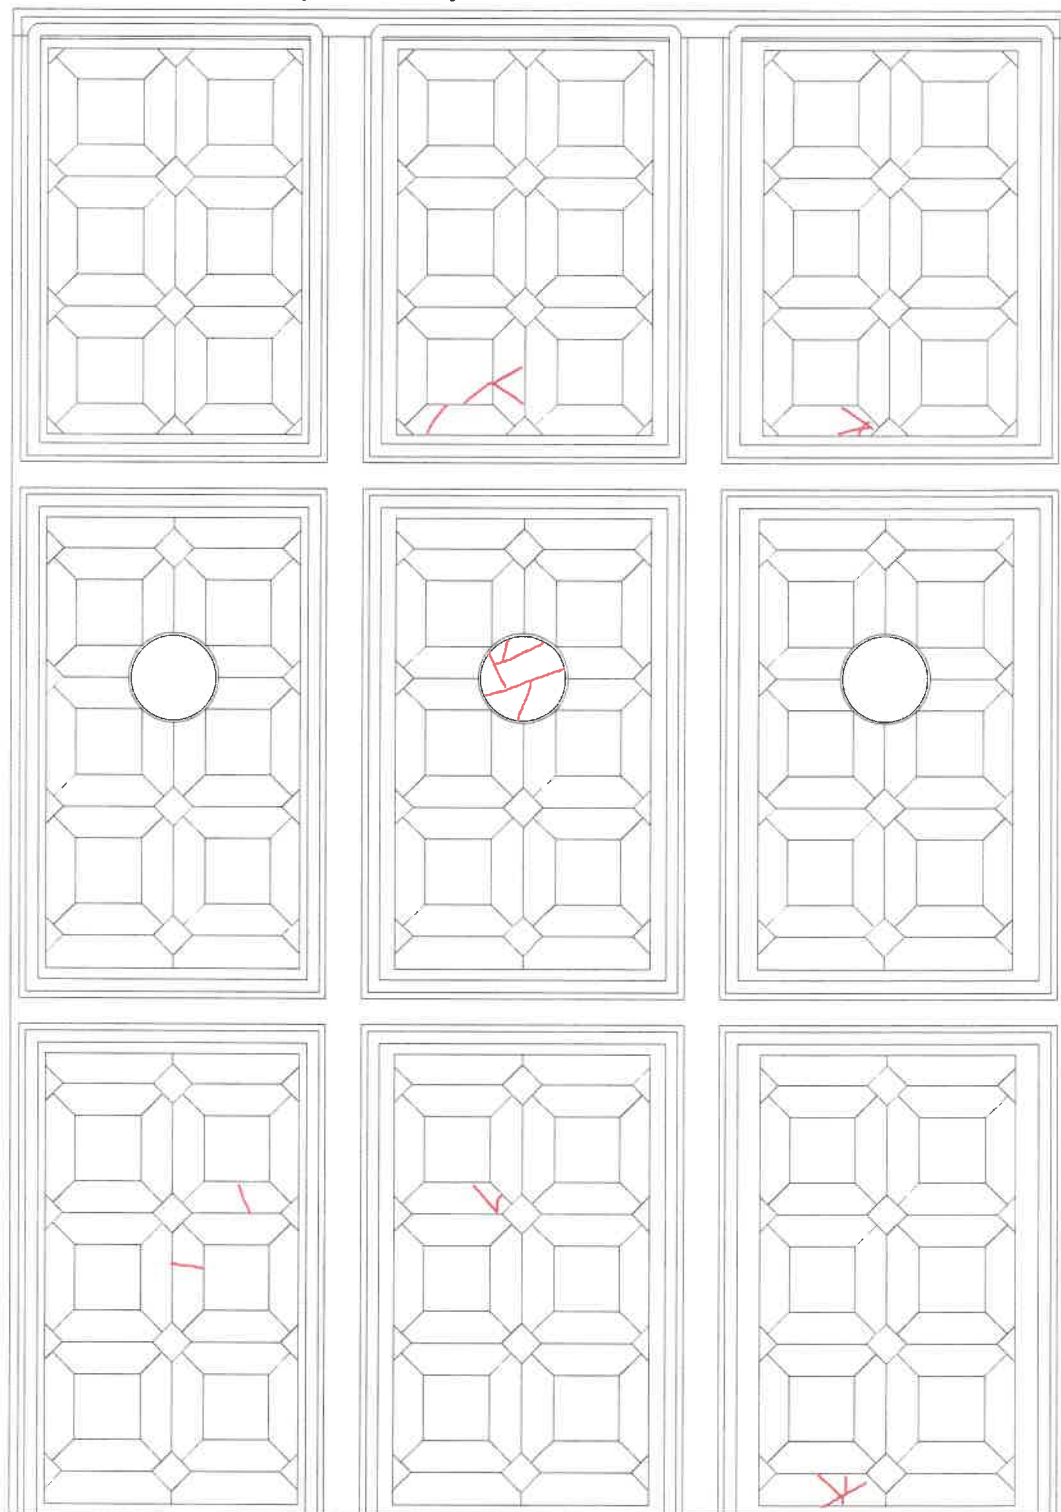
- numer okna: 33
- klasyfikacja: A
- uwagi: pęknięcia
- wymiary ca. 340 x 230 cm, pow. witraży 5,5 m²

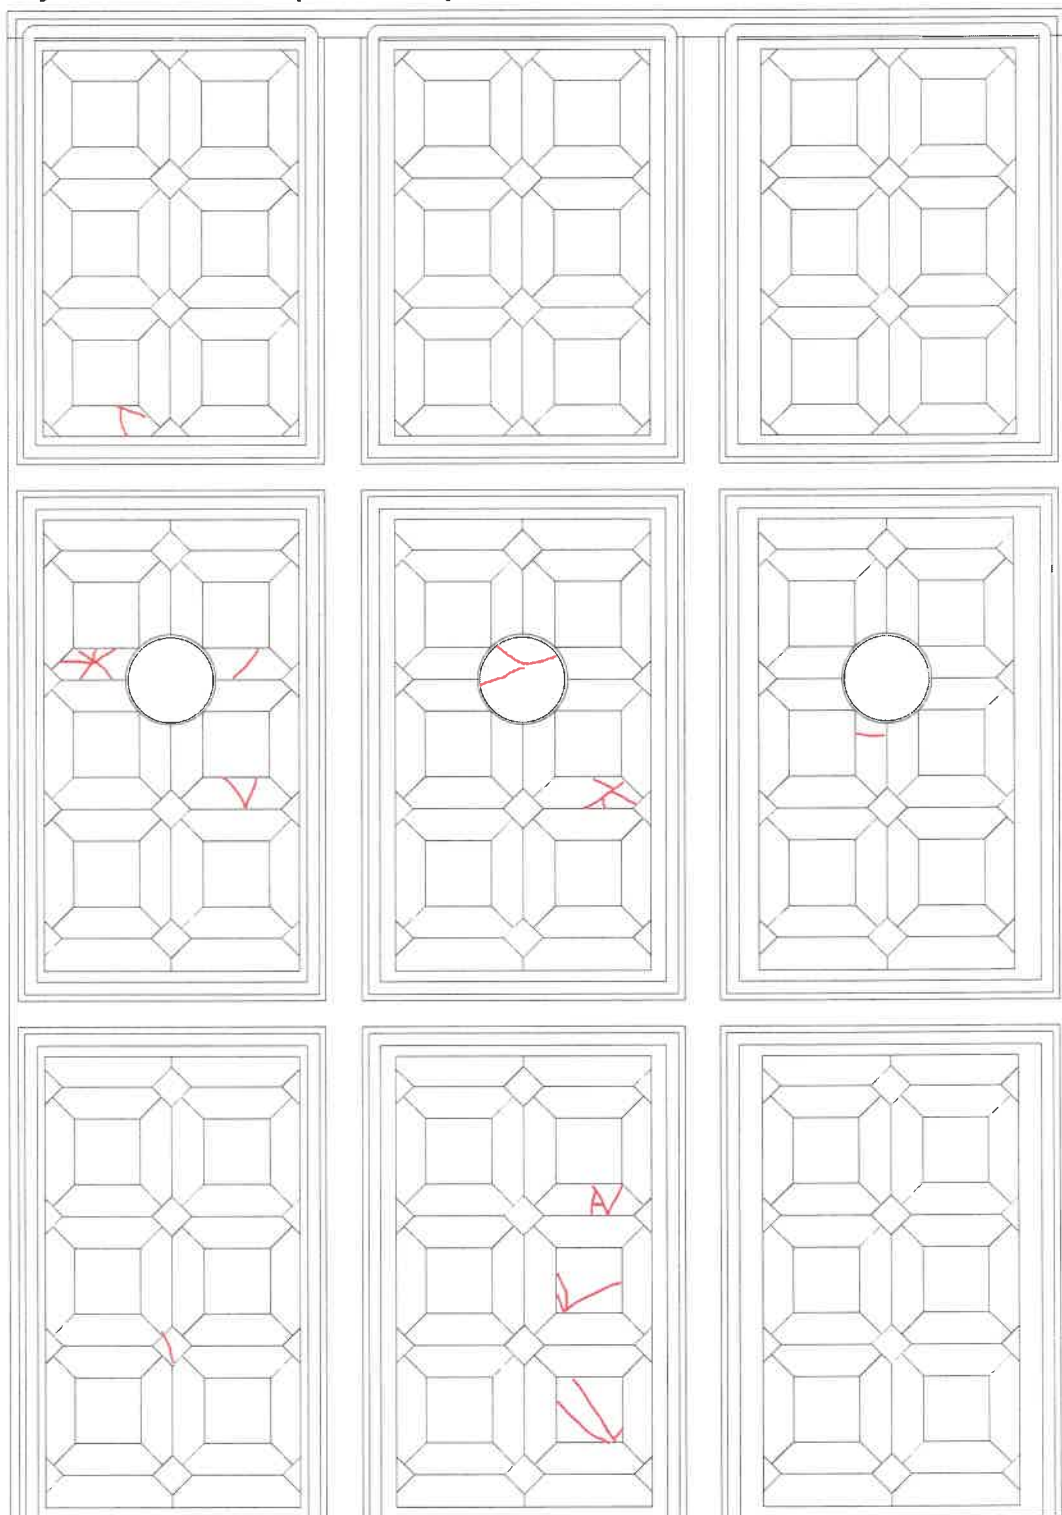
- numer okna: 34
- klasyfikacja: A
- uwagi: pęknięcia
- wymiary ca. 340 x 230 cm, pow. witraży 5,5 m²

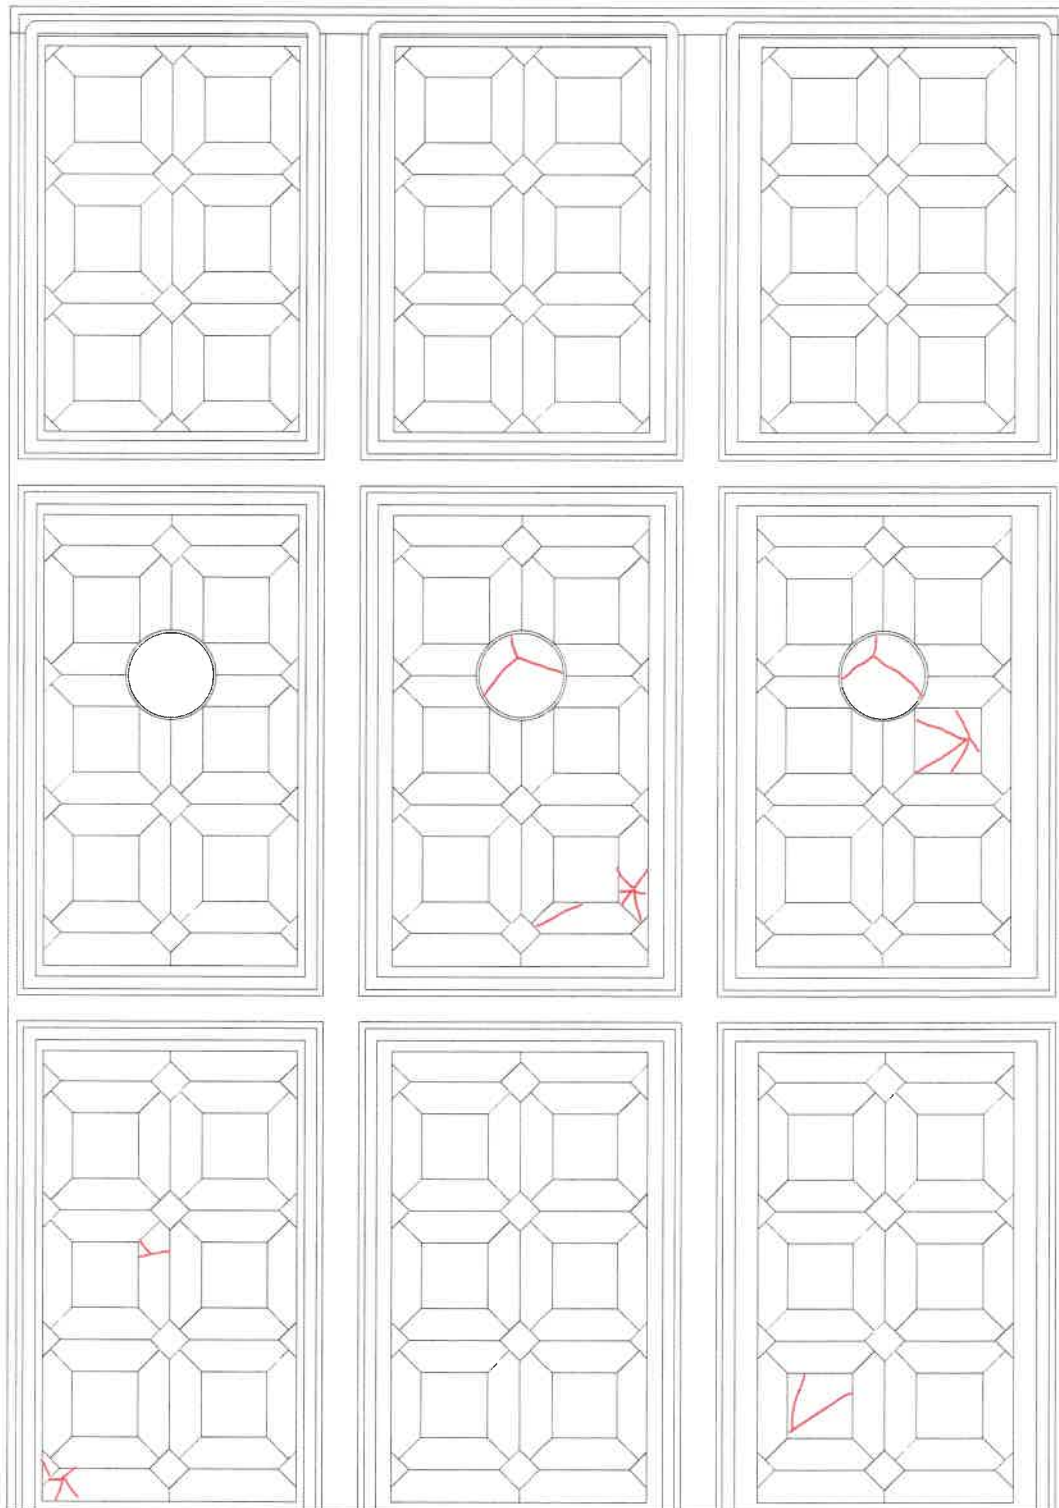
- numer okna: 35
- klasyfikacja: A
- uwagi: pęknięcia
- wymiary ca. 340 x 230 cm, pow. witraży 5,5 m²

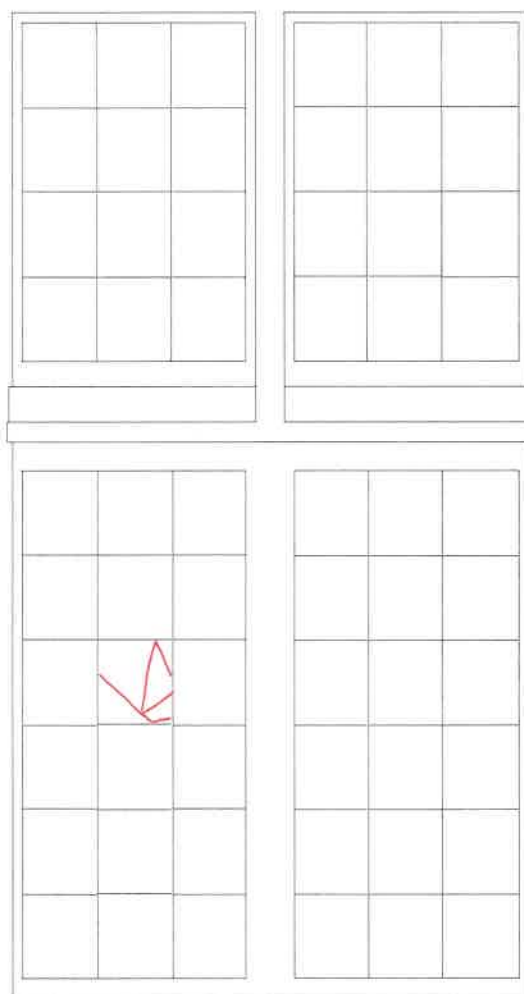
- numer okna: 38
- klasyfikacja: A
- uwagi: pęknięcia
- wymiary ca. 200 x 120 cm, pow. witraży 2,3 m²

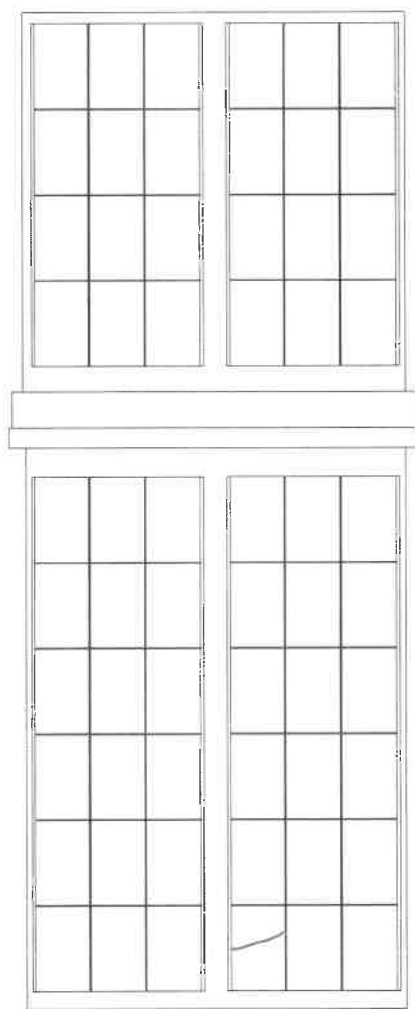
- numer okna: 40
- klasyfikacja: C
- uwagi: pęknięcia
- wymiary ca. 200 x 90 cm, pow. witraży 1,7 m²

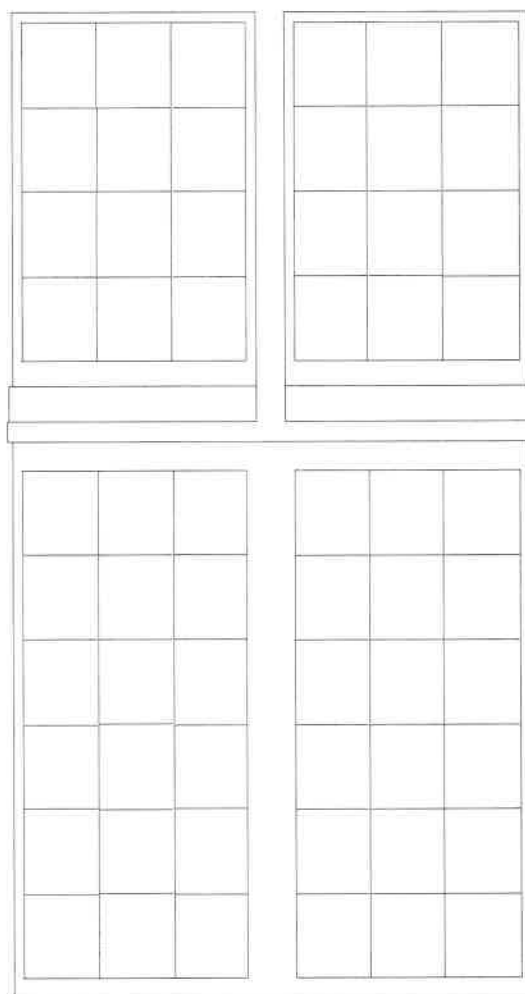
- numer okna: 42
- klasyfikacja: nie dotyczy
- uwagi: witraż zamontowany w pakiecie, do konserwacji wyłącznie stolarka
- wymiary ca. 200 x 120 cm, pow. witraży 2,3 m²

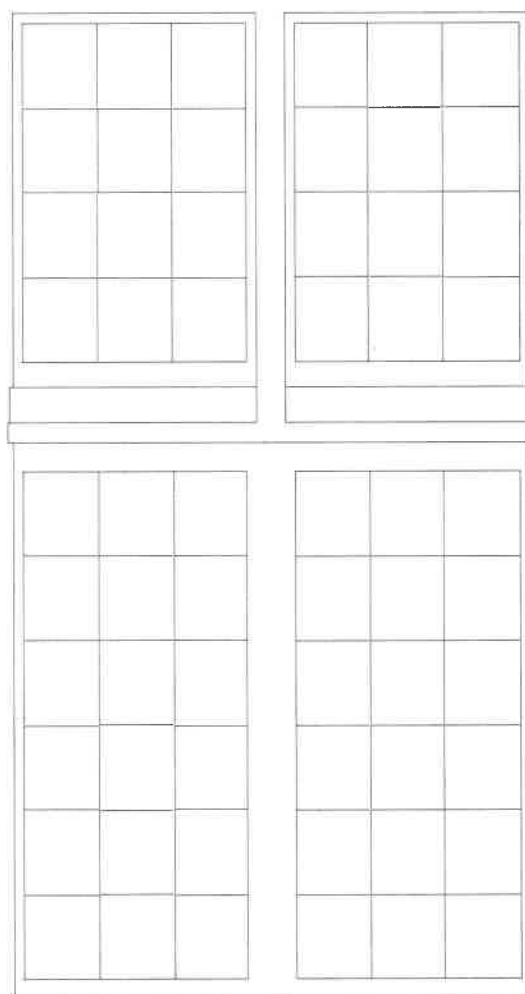
- numer okna: 44
- klasyfikacja: nie dotyczy
- uwagi: witraż zamontowany w pakiecie, do konserwacji wyłącznie stolarka
- wymiary ca. 200 x 120 cm, pow. witraży 2,3 m²

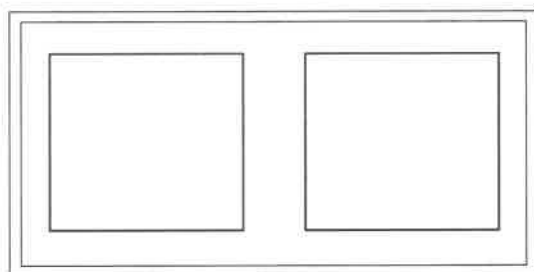
- numer okna: 48
- klasyfikacja: nie dotyczy
- uwagi: pakiet bez podziałów ołowianych, do konserwacji wyłącznie stolarka
