PROGRAM PRAC KONSERWATORSKICH

SĄD REJONOWY W MIĘDZYRZECZU

Autor: mgr Aleksandra Niedziółka

Szczecin 2020

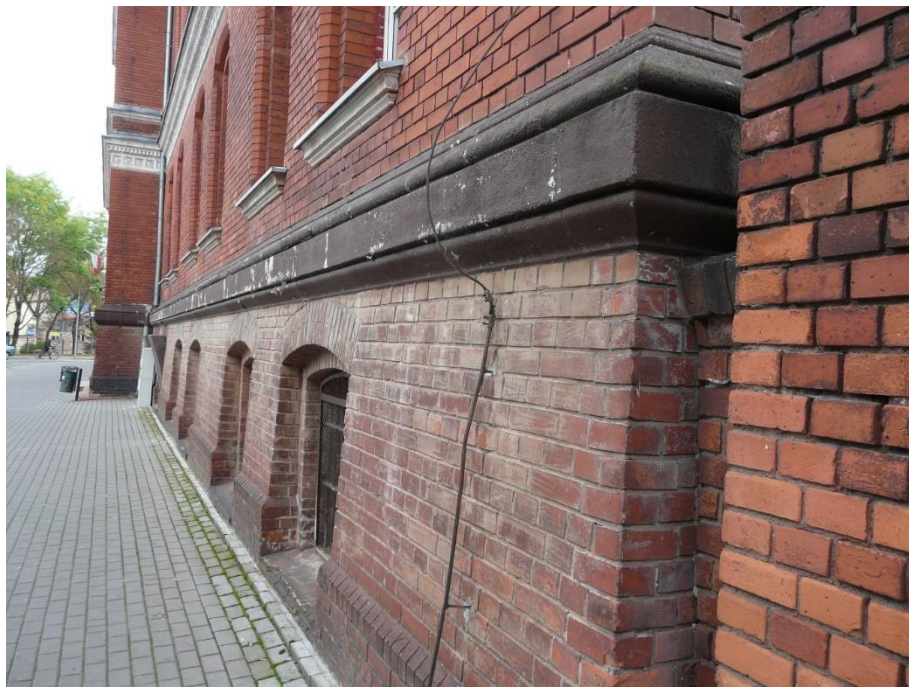
Fasada. Przemalowany gzyms i cegła cokół.
Ubytki w warstwie malarskiej, zabrudzenie powierzchni.

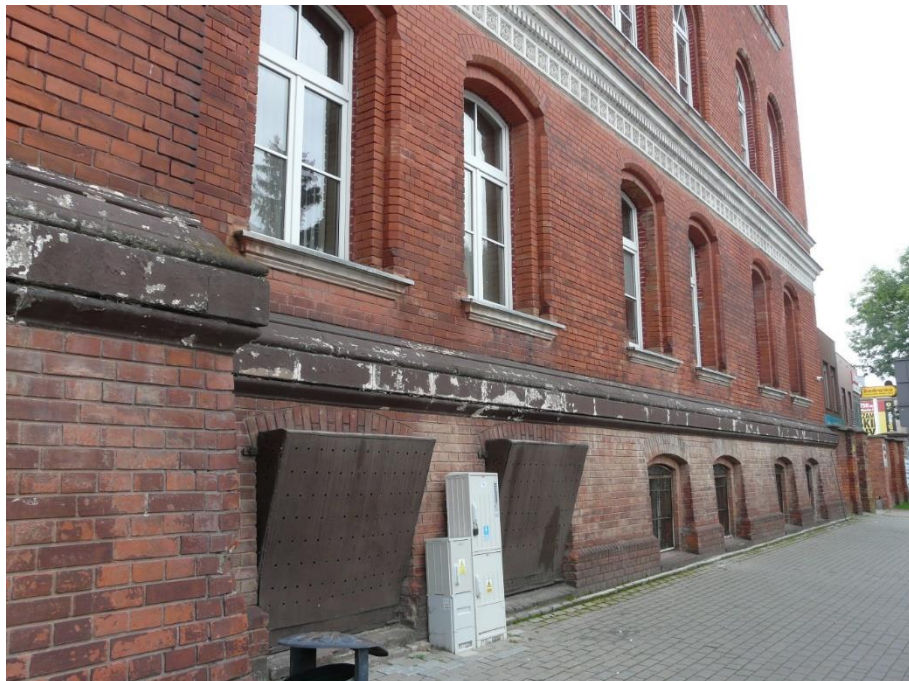
Cokół od frontu. Przemalowany gzyms i cegła cokół. Ubytki w warstwie malarskiej,
zabrudzenie powierzchni, łuszcząca się cegła.

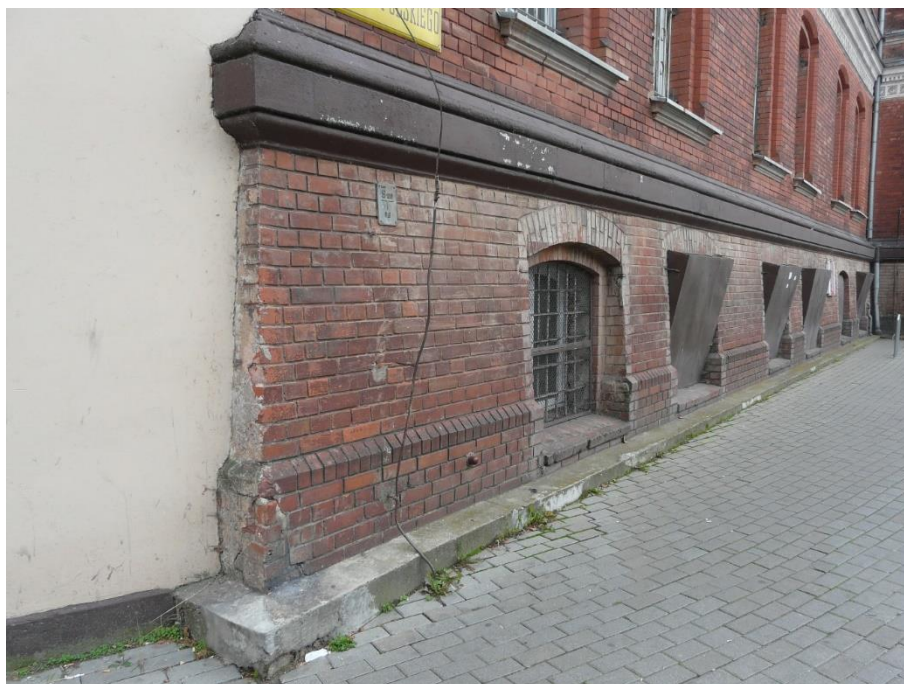
Cokół z odsadzką cementową

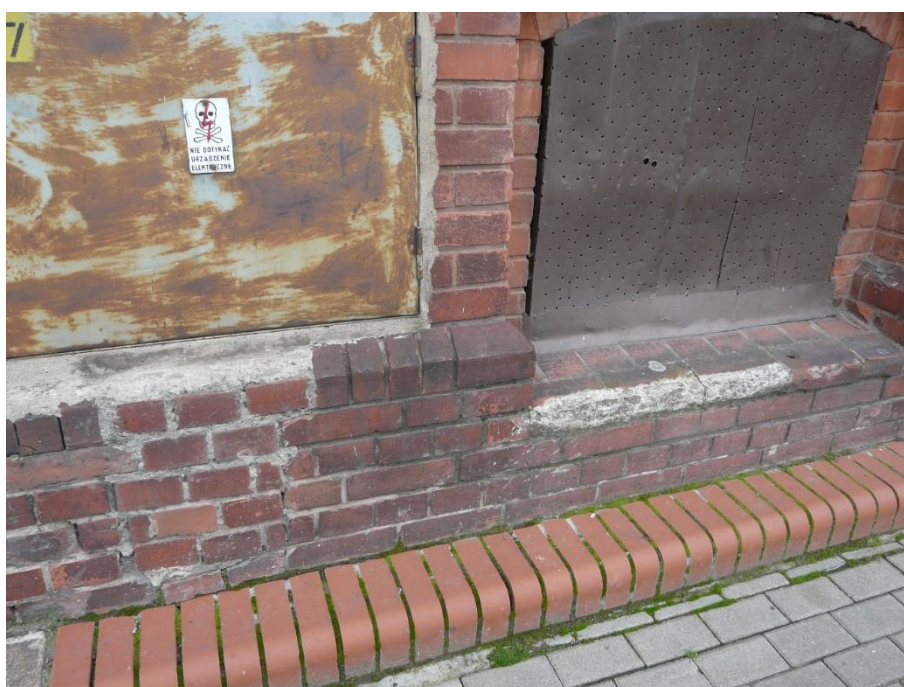
Wtórne uzupełnienia z zaprawy cementowej, ubytki w spoinie, korozja metalu.

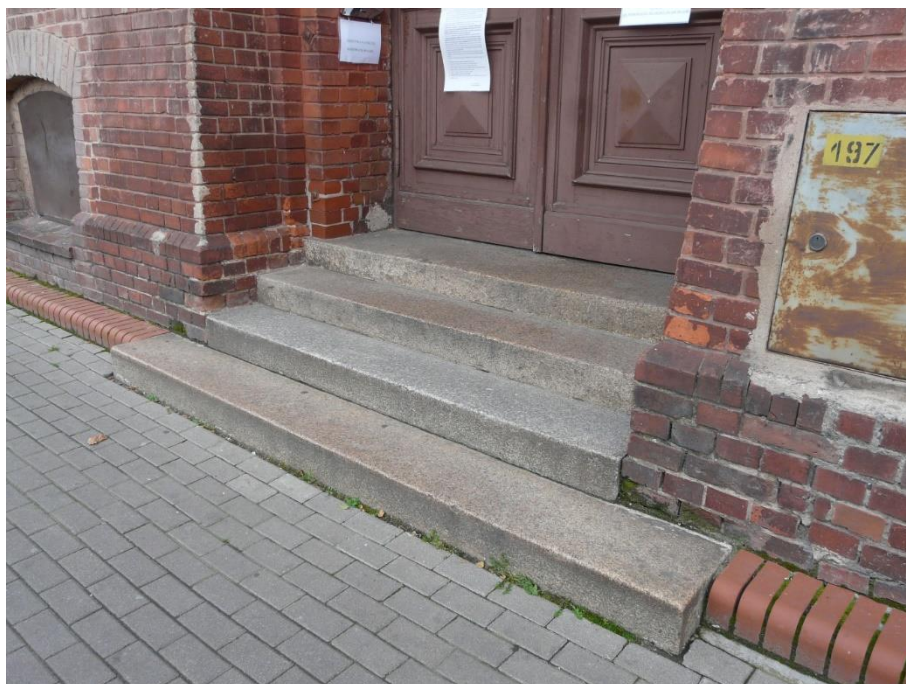
Schody o zabrudzonej powierzchni, liczne ubytki w spoinie, uzupełnienia z zaprawy cementowej.

1. Powierzchnię granitu należy oczyścić myjąc go gorącą wodą pod ciśnieniem. W razie konieczności można go doczyścić metodą chemiczną- mycie gorącą wodą pod ciśnieniem z użyciem kwasu fluorowodorowego- stężenie maksymalne 5%. Stężenie oraz czas działania należy dobrać po próbach.
2. Usunięcie wtórnej spoiny.
3. Uzupełnienie niewielkich ubytków w kamieniu zaprawami na bazie żywicy epoksydowej lub cementu z dodatkiem żywicy redyspergowalnej. Masa uzupełniająca musi mieć analogiczną barwę oraz fakturę do oryginalnego kamienia, nie powinna zmieniać barwy z czasem (żółknąć), musi być odporna na ścieranie.
4. Uzupełnienie spoin w schodach zaprawą hydrofobową.
5. Hydrofobizacja powierzchni kamienia preparatem na bazie silikonów.

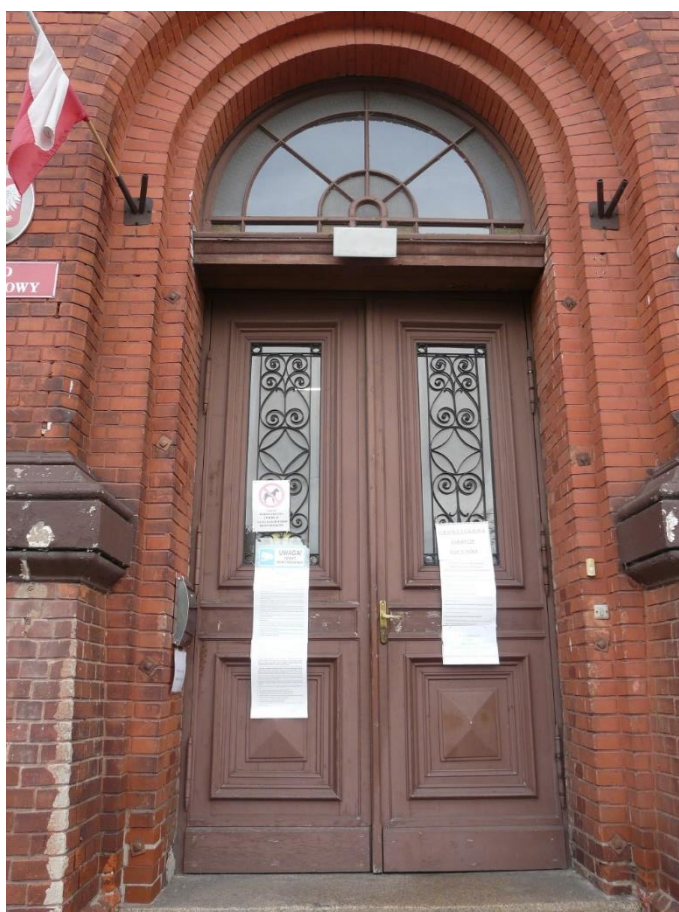
Drzwi wejściowe z ubytkami w warstwie malarskiej.

1. Drzwi oczyścić, drobne ubytki uzupełnić epoksydową szpachlówką do drewna, przeszlifować i pomalować na kolor brązowy powtarzający obecnie występujący brąz.
2. Okucia oczyścić z produktów korozji metodą chemiczną wspomaganą mechaniczną. Nie należy używać stalowych szczotek i innych narzędzi, które mogłyby porysować metal. Zabezpieczyć antykorozyjnie powierzchnię metalu.

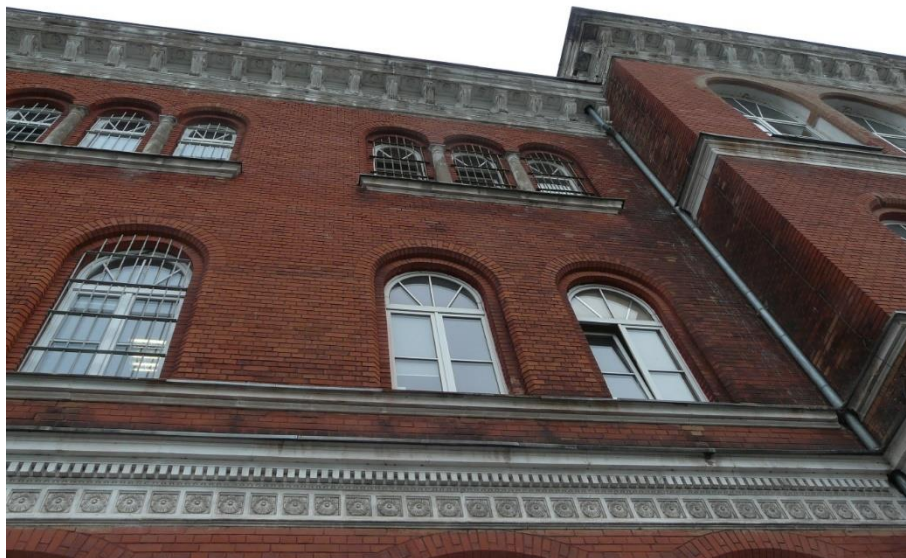
Fasada. Zabrudzenia przy gzymsach i narożnikach.

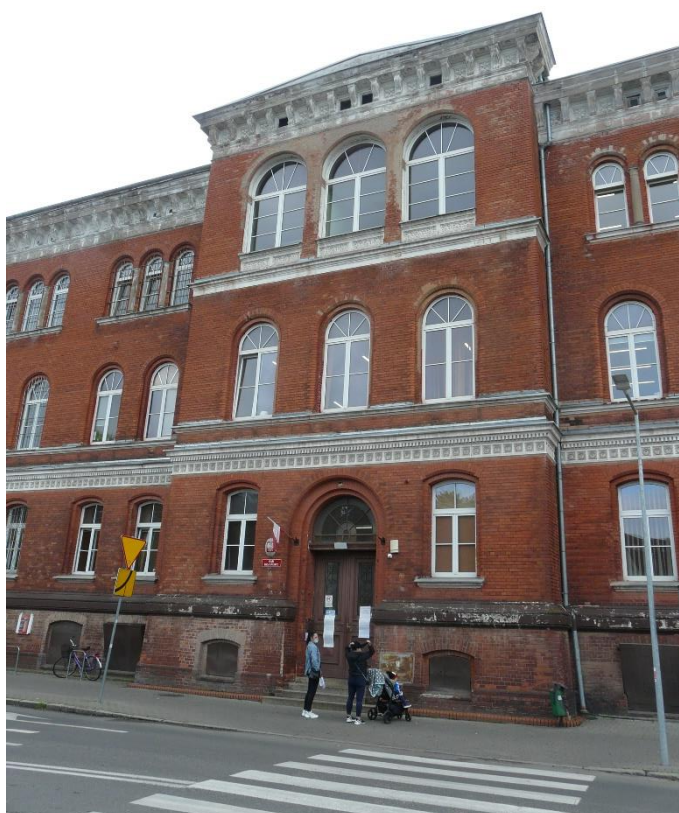
Przy oknach ubytki w cegle po wstawieniu okien zostały uzupełnione masą o odmiennym kolorze niż cegła. Na fasadzie duża partia lica ceglanego została

nieestetycznie uzupełniona szarą zaprawą cementową tworzącą szpecącą „łatę” na elewacji.

Fasada. Część elewacji ceglanej pod naczółkiem zrekonstruowana z zaprawy cementowej. Wypaczone blacharki gzymsów.

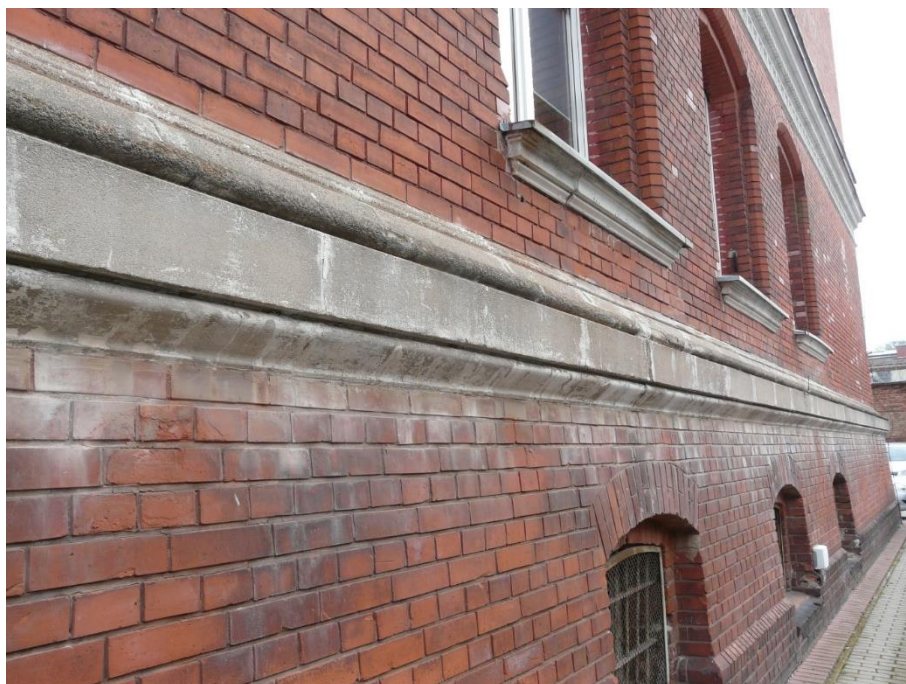
Elewacja boczna. Cokół zabrudzony wypłukaną farbą.

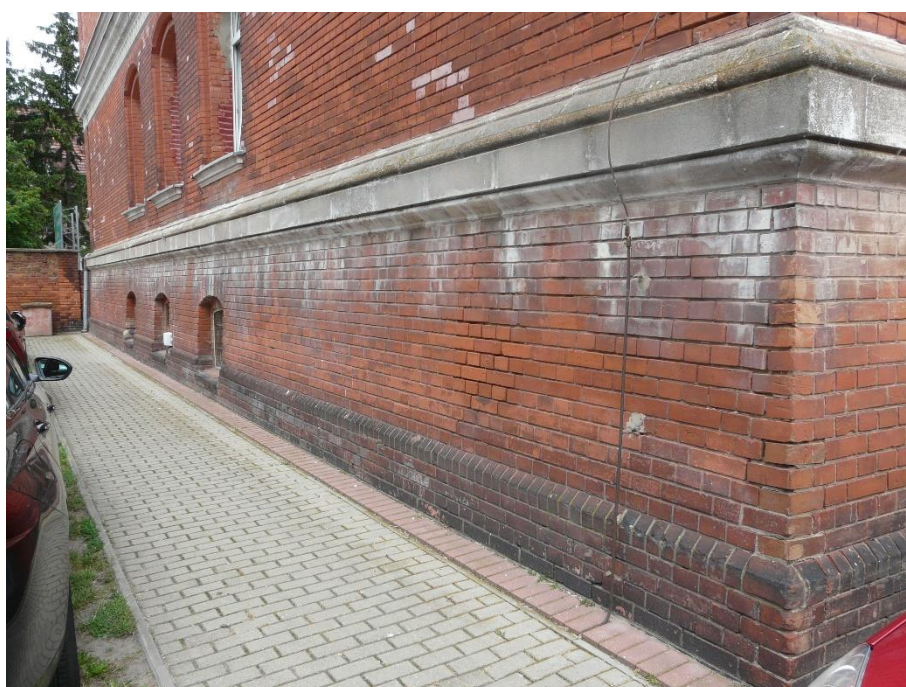
Elewacja boczna. Powierzchnia gzymsu z wypłukaną farbą, pokryta porostami, wypłukana spoina w narożniku, fałszywa patyna w dolnej części.

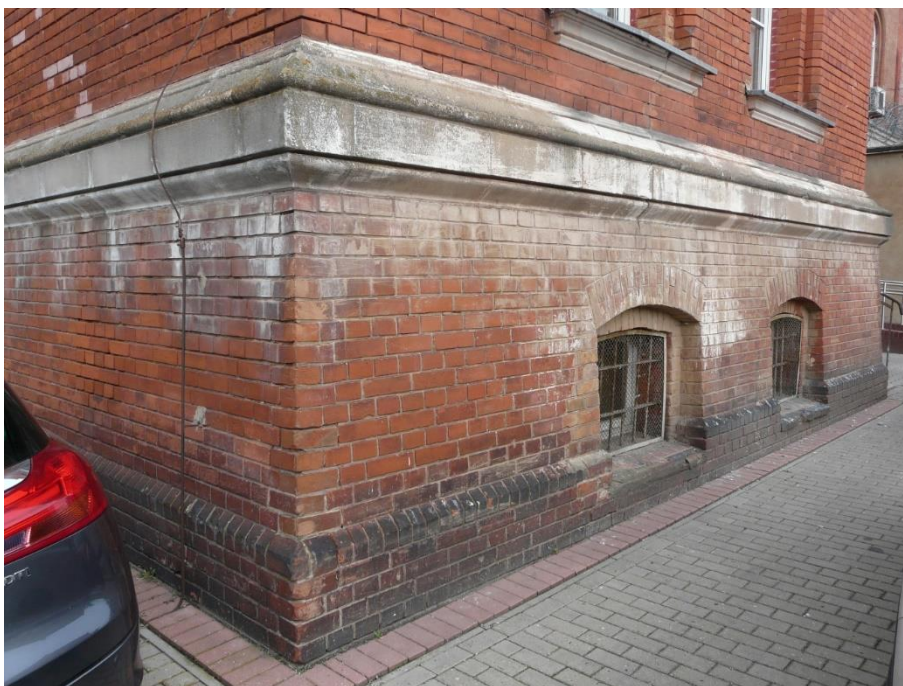
Elewacja tylna. Cokół z zabieleniami, fałszywą patyną w dolnej części, wypaczona blacharka parapetu.

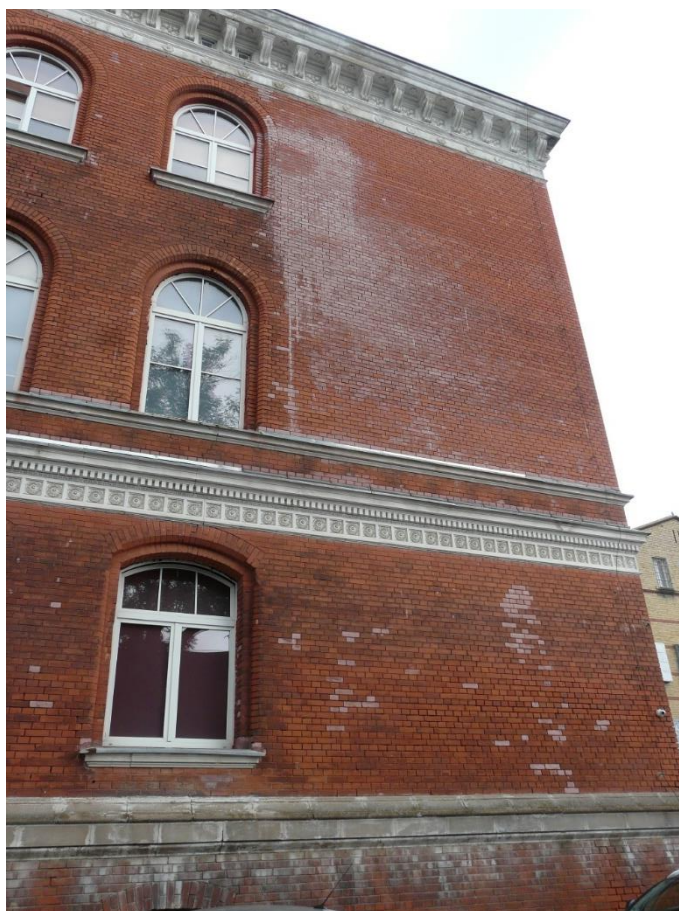
Elewacja boczna. Cegły zabrudzone zanieczyszczeniami beżowej pobiałki wapiennej.

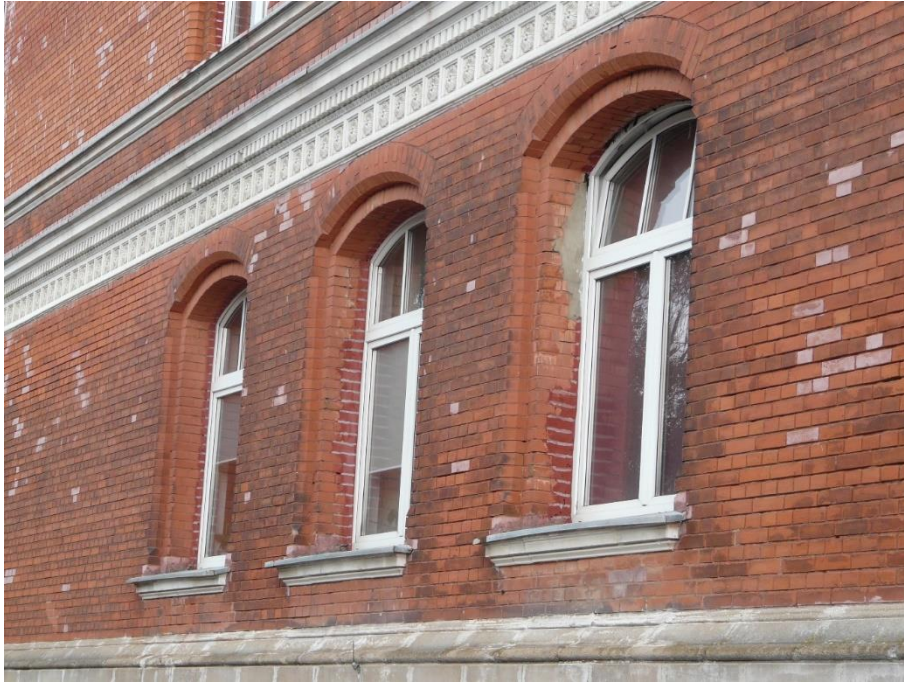
Elewacja boczna. Wygięte parapety, część cegieł przemalowana, uzupełnienia

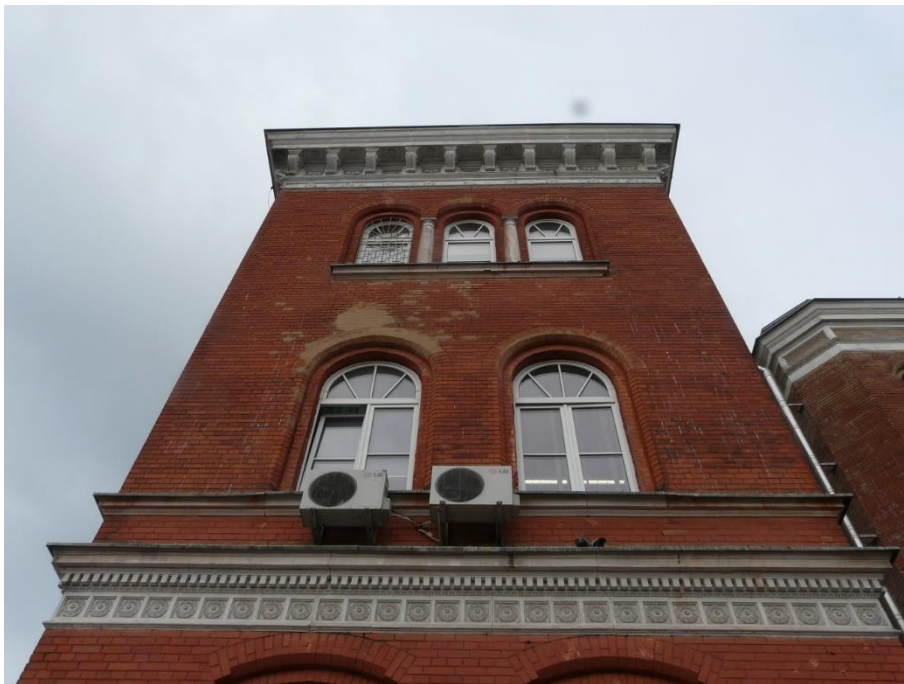
**Elewacja tylna. Nad oknami łaty beżowej pobiałły. Blacharki wypaczone.
Kolumnienki z wypłukany licem.**

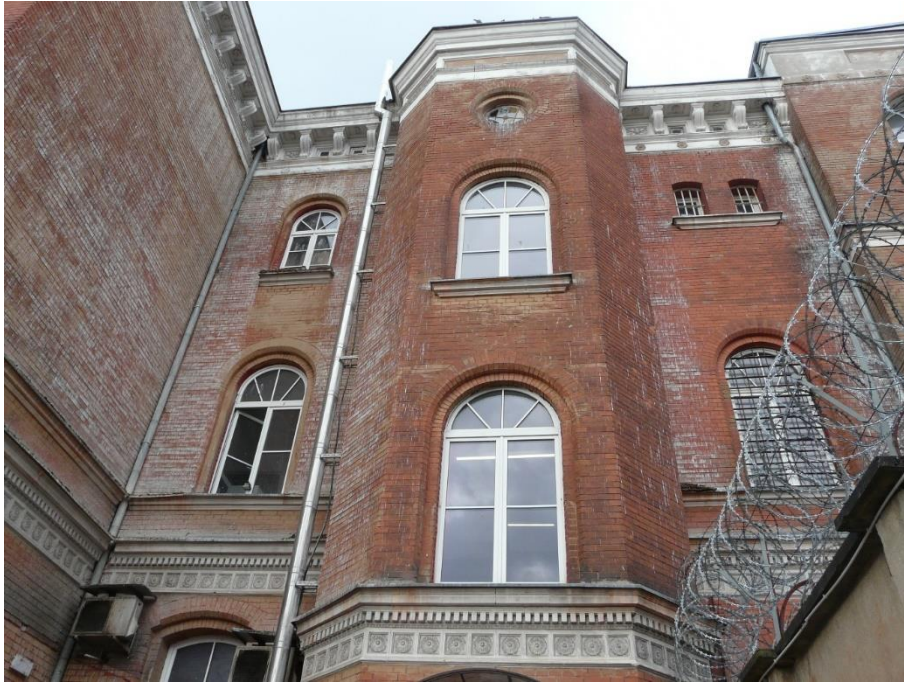
Ptasie odchody od strony podwórka pokrywają całą środkową część elewacji. Mają one wpływ na niszczenie materiałów budowlanych. Mają odczyn kwasowy i są bogate w azotany i fosforany, co sprzyja zasoleniu cegły i zapraw.

Elewacja tylna. Powierzchnia pokryta nalotem ptasich odchodów i miejscowo warstwą beżowej pobiałły.

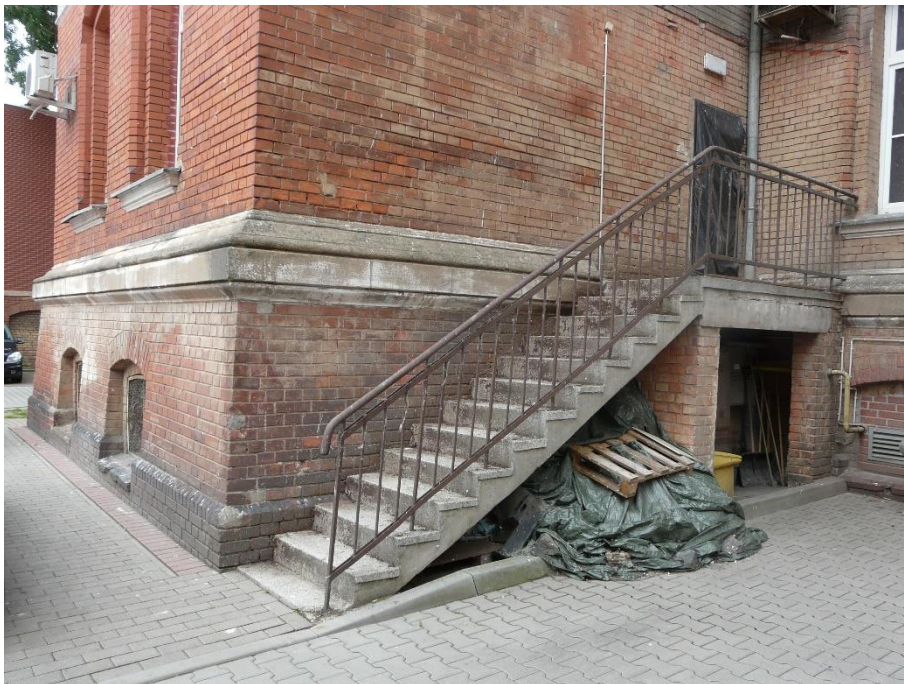
Elewacja tylna. Gzyms z odsłoniętym licem, wypłukaną warstwą malarską. Wtórne betonowe schody.

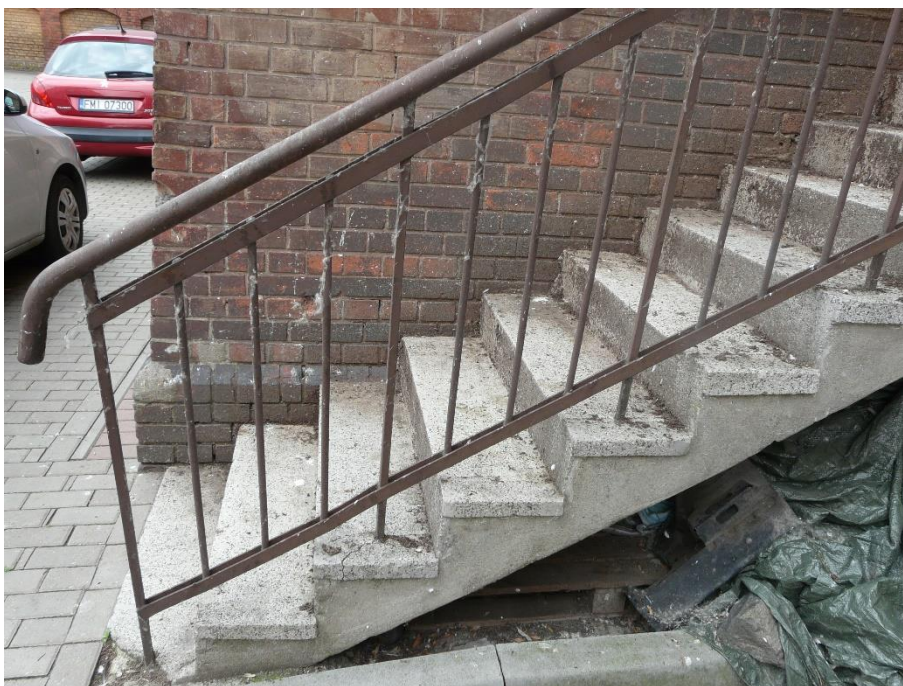
Schody betonowe od strony podwórka ze spękaniem w spoczniku, pokryte są warstwą odchodów ptasich, z ubytkami na krawędziach. Ściana sąsiadująca ze schodami jest zawilgocona, co świadczy o niewłaściwym odprowadzeniu wody ze schodów.

Elewacja tylna. Betonowe schody pokryte ptasimi odchodami, z ubytkami na krawędziach.

2. Powierzchnię schodów należy oczyścić z ptasich odchodów, a następnie myjąc go gorącą wodą pod ciśnieniem. W razie konieczności doczyszczanie przy użyciu metody strumieniowo- ściernej.
3. Uzupelnienie niewielkich ubytków w kamieniu zaprawami na bazie żywicy epoksydowej lub cementu z dodatkiem żywicy redyspersyjnej. Masa uzupełniająca musi mieć analogiczną barwę oraz fakturę do oryginalnego kamienia, nie powinna zmieniać barwy z czasem (żółknąć), musi być odporna na ścieranie.
4. Uzupelnienie spoin w schodach zaprawą hydrofobową.
5. Hydrofobizacja powierzchni kamienia preparatem na bazie silikonów.

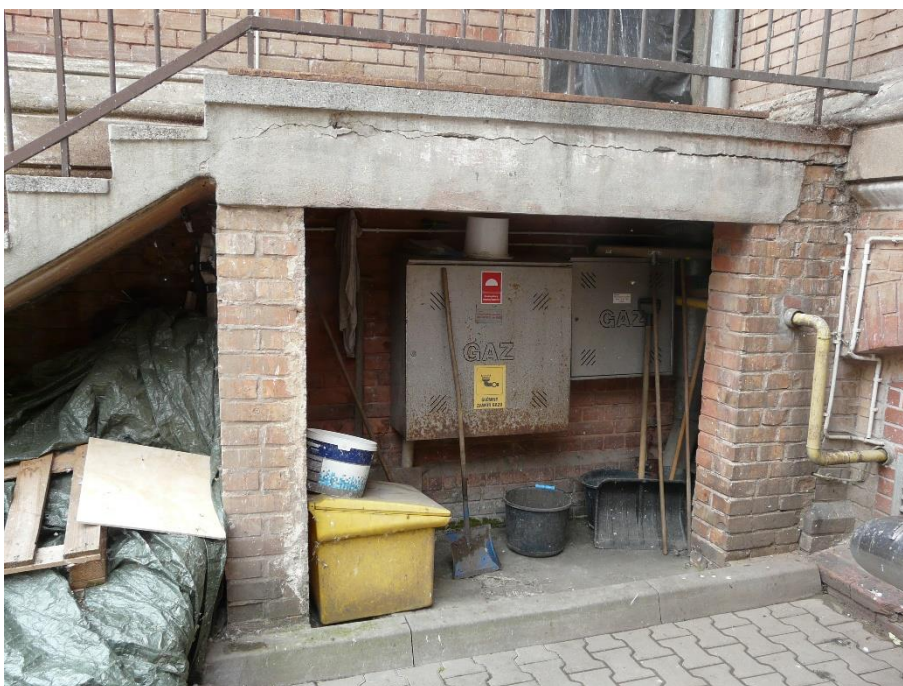
Schody betonowe ze spękaniem płyty.

1. Należy sprawdzić czy spękanie na spoczniku schodów nie osłabia konstrukcji schodów.

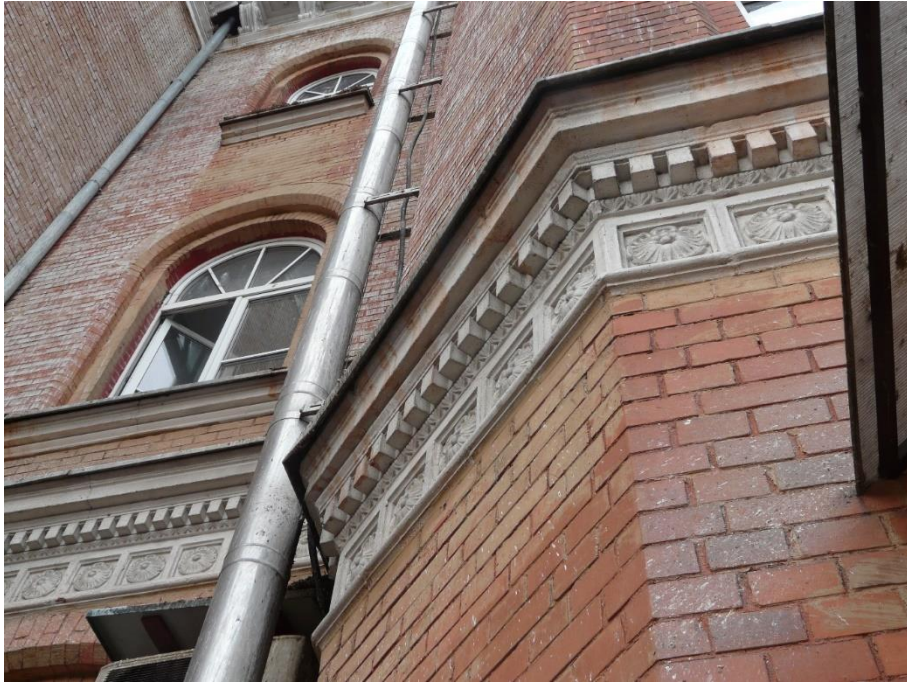
Elewacja tylna. Zacieki z pobiały pod detalami architektonicznymi.

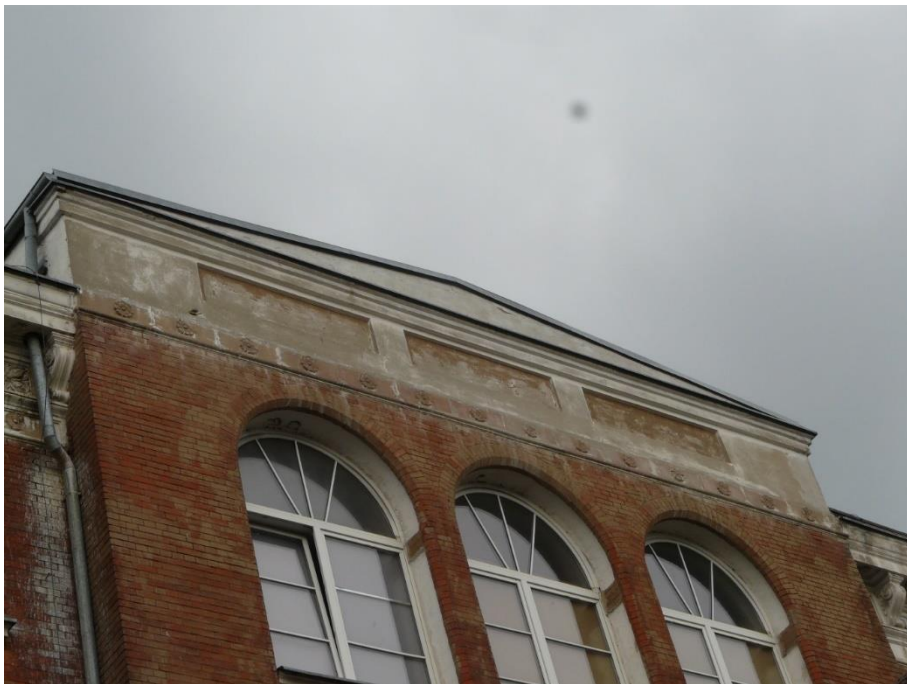
Elewacja tylna. Zwieńczenie części środkowej. Resztki beżowobrazowej farby w płycinach, beżowe zacieki na cegle, ubytki w rozetkach fryzu.

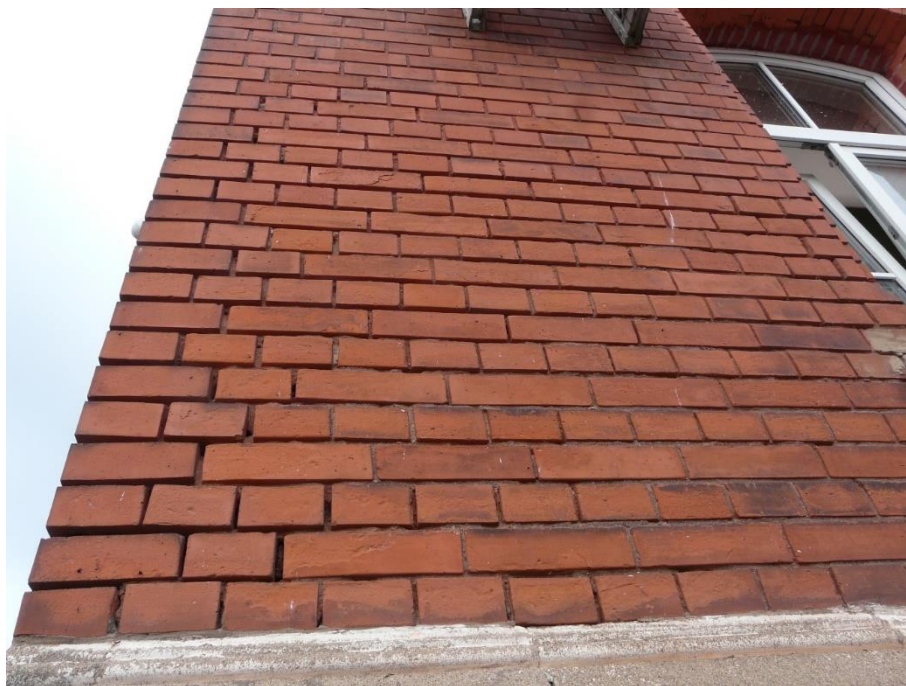
Ubytki w spoinie.

8. Uzupełnianie brakujących spoin zaprawą wapienną z dodatkiem trasy, o właściwościach zbliżonych do oryginału, bardziej porowatej i nasiąkliwej niż cegła, w kolorze brązowym- barwiona w masie. Kolor należy dobrać do zachowanego oryginału.

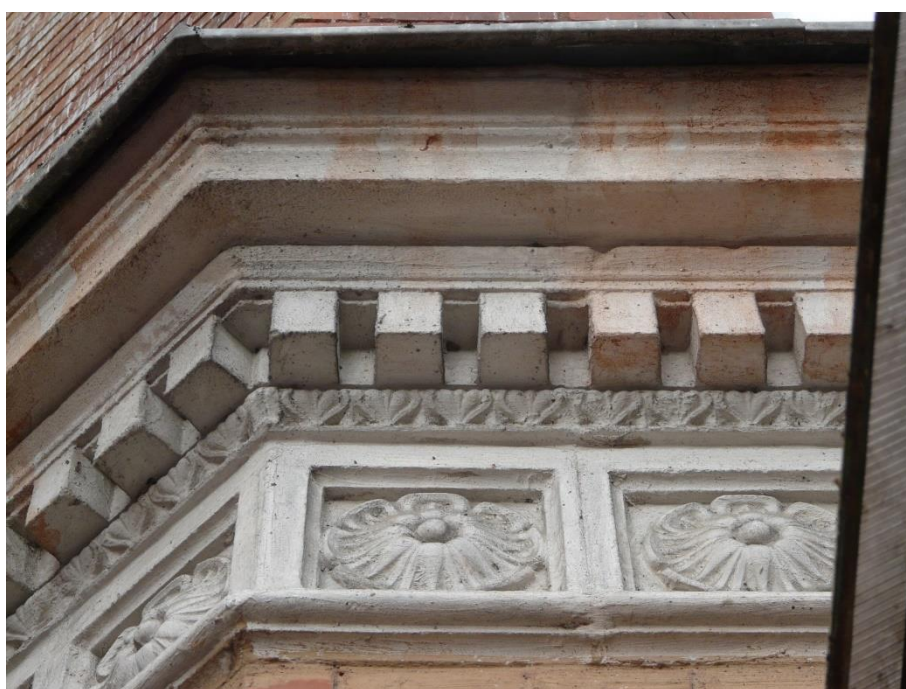
Detale sztukatorskie z ubytkami na stykach i krawędziach, przemalowywane.

1. Oczyszczenie powierzchni detali z przemalowań metodą chemiczną (żele na bazie rozpuszczalników) wspomaganą mechaniczną (szczotki, skalpele, szpachelki) oraz parą wodną pod ciśnieniem.
2. Usunięcie wtórnych uzupełnień.
3. Podklejenie odspojonych elementów wypełniając pustki, szczeliny zaczynem cementowym z dodatkiem dyspersji żywicy akrylowej.
4. Oczyszczenie metalowych elementów zbrojenia, mocowania z korozji metodą mechaniczną oraz zabezpieczenie ich przed korozją farbą antykorozyjną do metalu (minia).
5. Uzupełnienie niewielkich ubytków w detalach zaprawą cementowo- wapienną barwioną w masie, przeznaczoną do uzupełniania ubytków m.in. w kamieniu, metodą „z ręki”. Należy dobrać kolor i uziarnienie zaprawy do oryginalnej. W razie konieczności zastosowania zbrojenia należy je wykonać ze stali nierdzewnej i wkleić

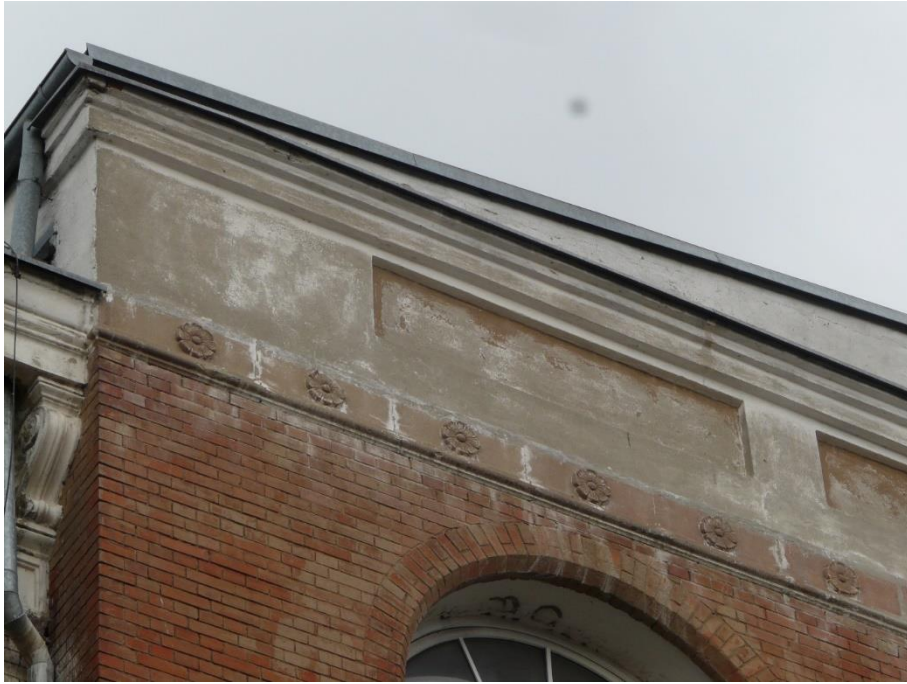
Detale sztukatorskie ze złuszczoną powłoką malarską.

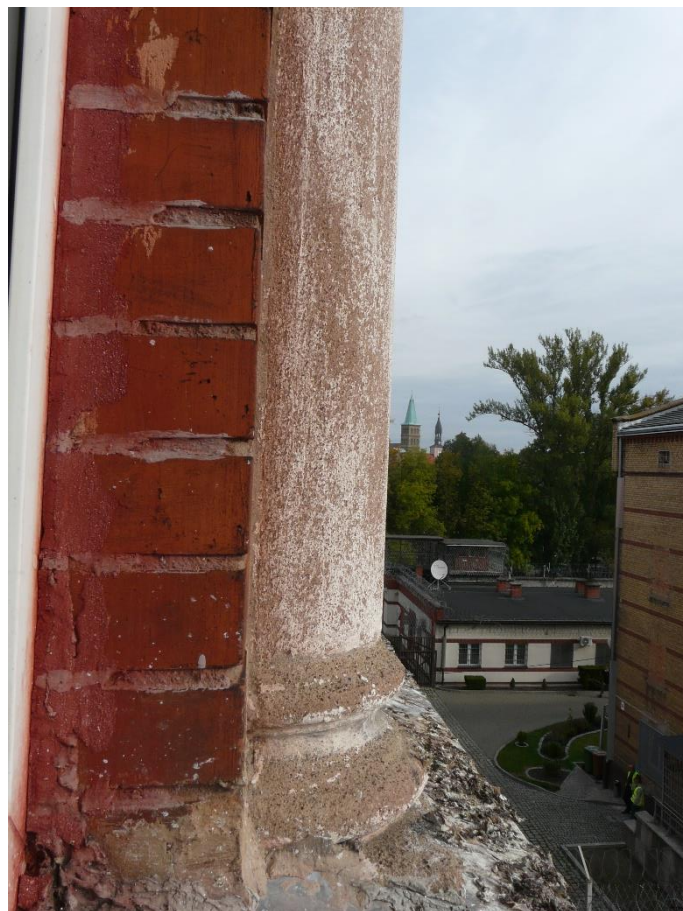
Wytlukana powierzchnia kolumnienki, opierzenie blacharskie zabrudzone odchodami ptasimi. Obramienie okna uzupełnione zaprawą z namalowanym wzorem cegieł.
