**PROGRAM PRAC KONSERWATORSKICH  
KAPLICZKI DOMKOWEJ  
W MIEJSCOWOŚCI BYSINA**

**LISTOPAD 2024 r.**

*Opracował: mgr Stanisław Strzelczyk*

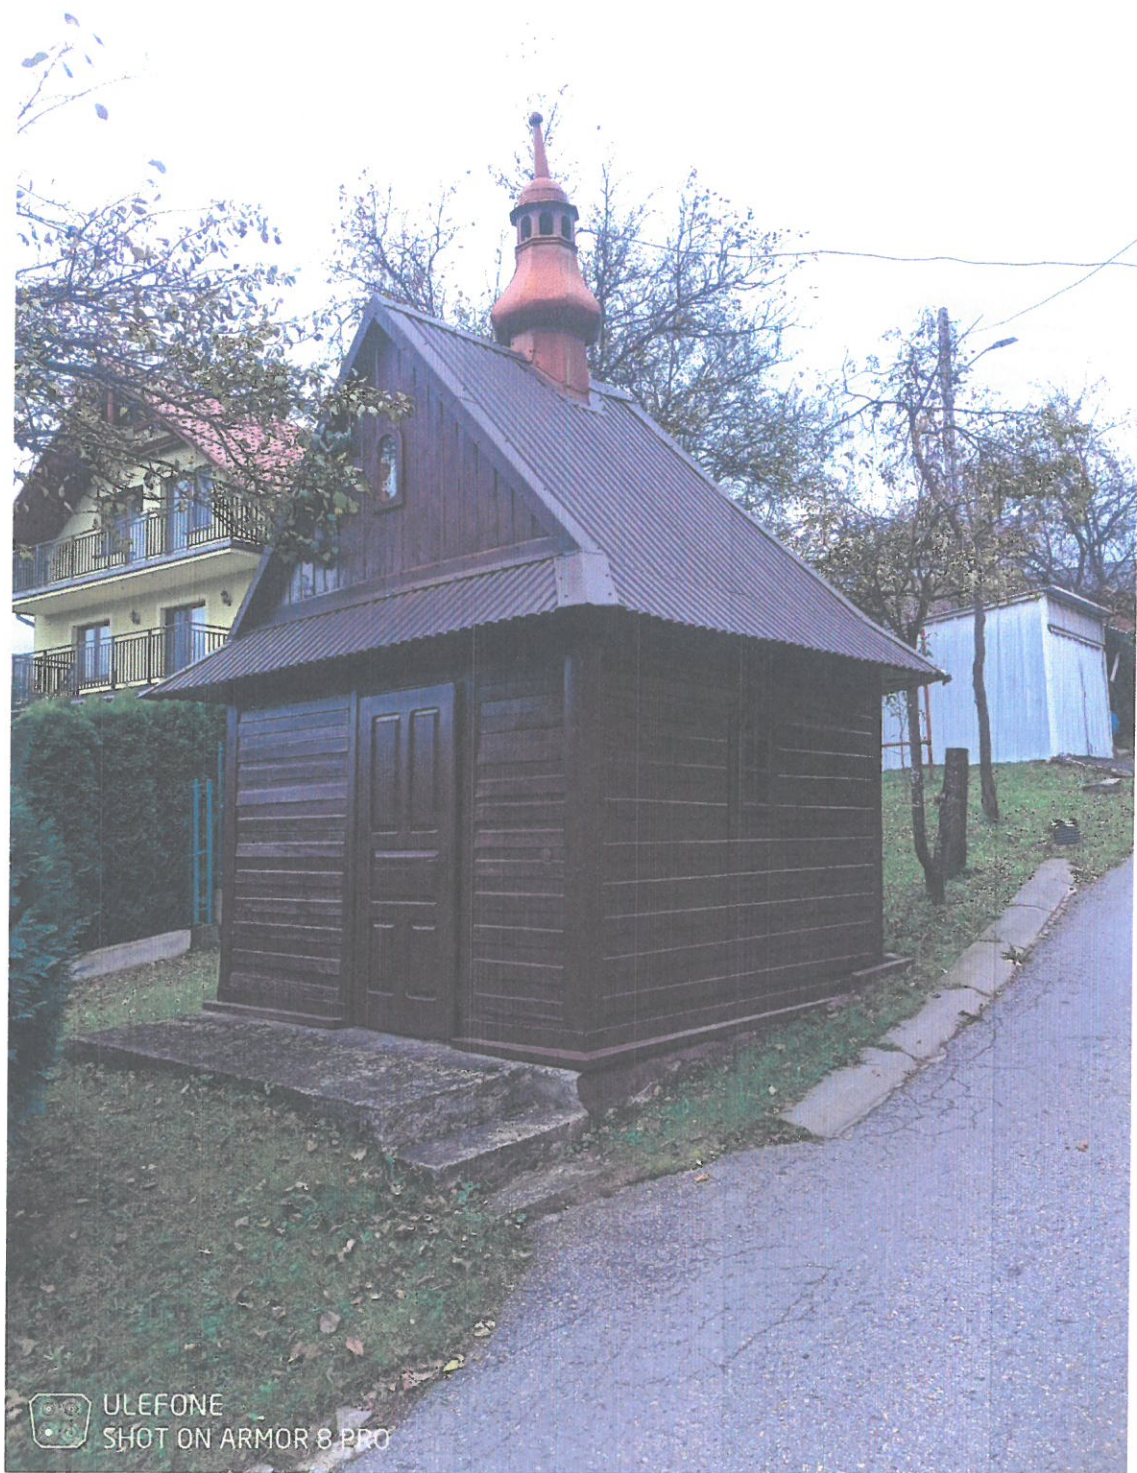
1. Il. Bysina, kapliczka domkowa datowana na połowę XIX w. Stan zachowania przed rozpoczęciem prac konserwatorskich. Widok od strony północno-zachodniej. Jak doskonale widać wcześniejsze doraźne prace przy obiekcie wykonane przez jego właściciela zakończyły się wymianą poszycia daszku na blachę. Zmiany dokonano również przy okładzinie ścian, w której to mamy obecnie wąskie deski szczelnie ułożone w poziomie. Nie brakuje również betonowego akcentu w części schodów prowadzących do kapliczki. Fot. 2024 r.

3. Wykonanie sond stratygraficznych.
4. Wymiana dotychczasowego poszycia daszku na gont modrzewiowy. W trakcie prac należy przeprowadzić konserwację więźby dachowej.

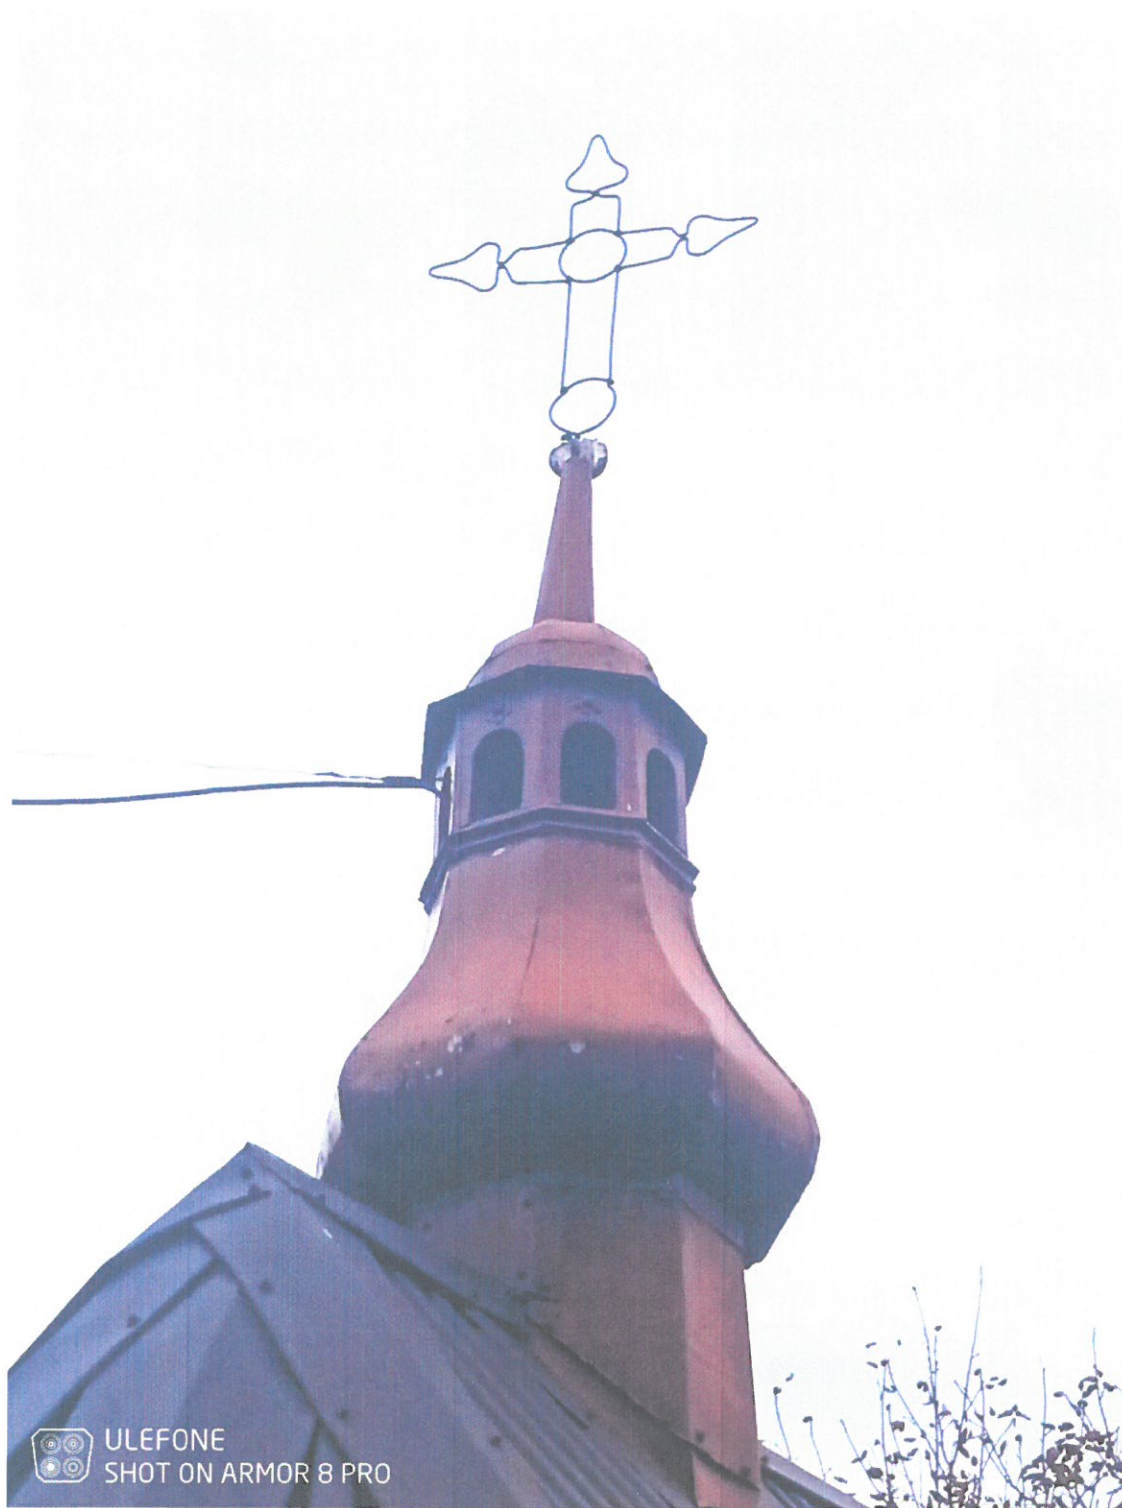
2. Il. Bysina, kapliczka domkowa datowana na połowę XIX w. Stan zachowania przed rozpoczęciem prac konserwatorskich. Ujęcie helmu sygnaturki od strony południowej. Obecnie pokrywa go monochromatyczna powłoka malarska o odcieniu czerwieni. Miejscami widoczne wgniecenia i nieznaczne ubytki. Fot. 2024 r.

5. Wymiana blachy pokrywającej hełm sygnaturki na blachę miedzianą. Czynność tą należy wykonać tak, aby w żaden sposób nie wpłynąć na wymiary oraz kształt zastanej sygnaturki.

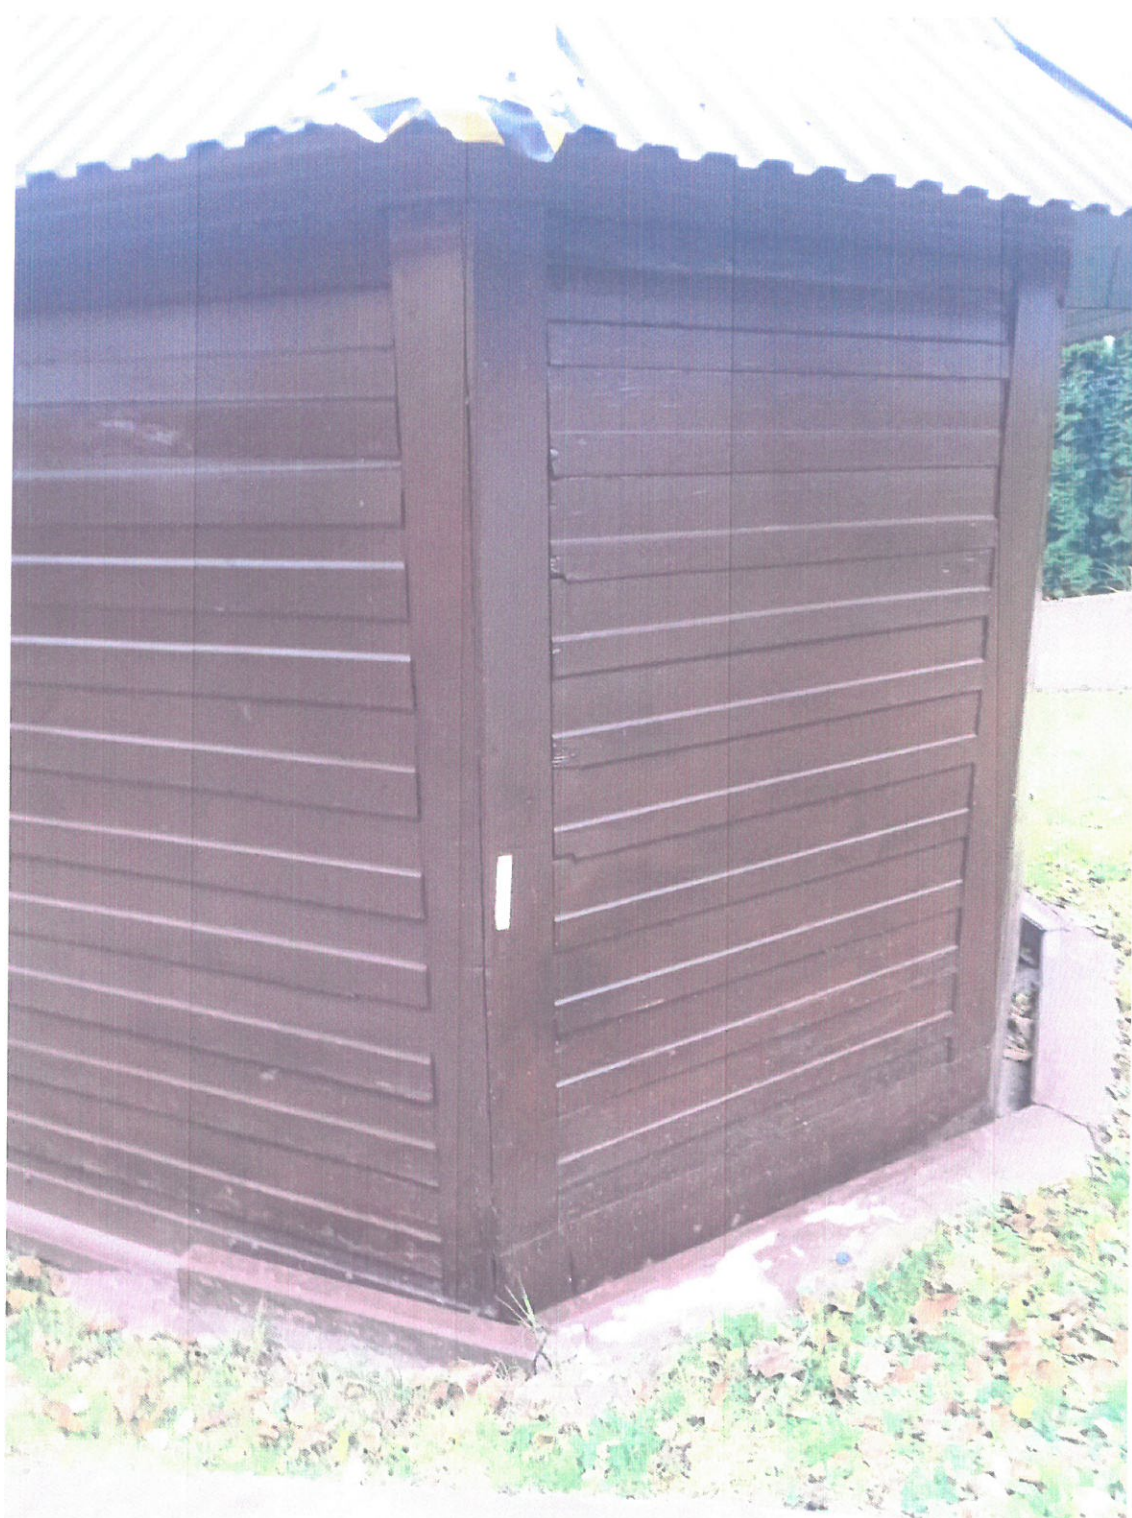
3. Il. Bysina, kapliczka domkowa datowana na połowę XIX w. Stan zachowania przed rozpoczęciem prac konserwatorskich. Ukazany fragment ściany wskazuje na misterną pracę stolarza dbającego o szczegół. Niestety nie posiadał on jednak wiedzy i doświadczenia przy tego typu obiektach, co skutkuje niewłaściwym układem desek, zbyt dokładnym powtórzeniem ich wymiarów itp. Fot. 2024 r.

- Ponowne obicie ścian deskami modrzewiowymi o szerokości od 25 do 40 cm układanymi pionowo. Wewnątrz deski zaleca się układać jedynie na styk. Ściany zewnętrzne proponuje się dodatkowo łączyć przy użyciu przylg. Należy pamiętać aby drewno było odpowiednio wysuszone lub wysezonowane, a grubość desek wynosiła około 3/3,2 cm.

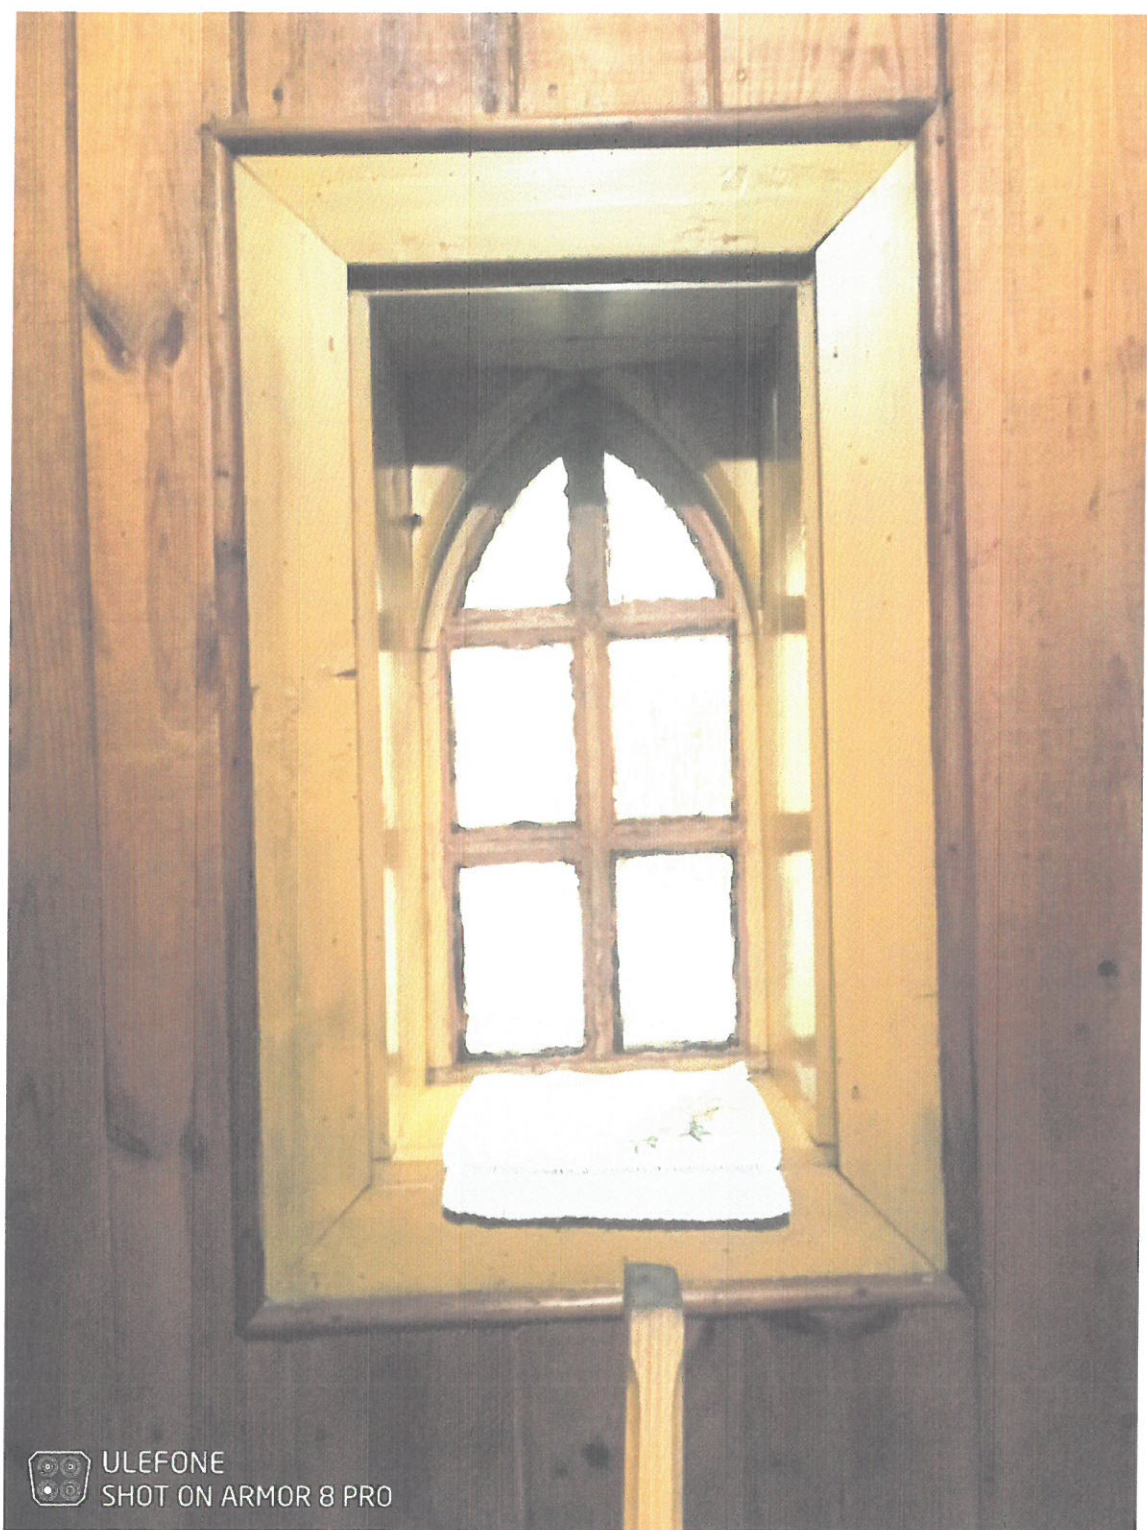
4. Il. Bysina, kapliczka domkowa datowana na połowę XIX w. Stan zachowania przed rozpoczęciem prac konserwatorskich. Przedstawiona fotografia wskazuje na stan zachowania jednego z dwóch okienek kapliczki od strony jej wnętrza. Prawdopodobnie ten układ kwaterek jak i cały kształt okienka jest oryginalny. Fot. 2024 r.

- Odczyszczenie z zabrudzeń powierzchniowych.
- Wykonanie sond stratygraficznych określających ilość oraz charakter nawarstwień.
- Usunięcie późniejszych monochromatycznych powłok olejnych.
- Dezynfekcja i dezynsekcja drewna środkiem Xirein
- Impregnacja drewna np. roztworem Plexigum PQ 610 w benzynie lakowej lub w shellsolu T.
- Wzmocnienie połączeń stolarskich z użyciem kołków.
- Uzupełnienie ubytków drewna kitem trocinowym i flekami z drewna.
- Uzupełnienie warstw technologicznych: drewna, warstwy malarskiej (jeśli istnieje), od zewnątrz drewno należy zabezpieczyć przed działaniem czynników atmosferycznych oraz preparatem biobójczym.
- Scalenie uzupełnionych fragmentów z zachowanym oryginałem fakturalnie i kolorystycznie. Zaleca się materiały firmy OSMO oraz ADLER.
- Zabezpieczenie powierzchni drewna twardym olejowoskiem.

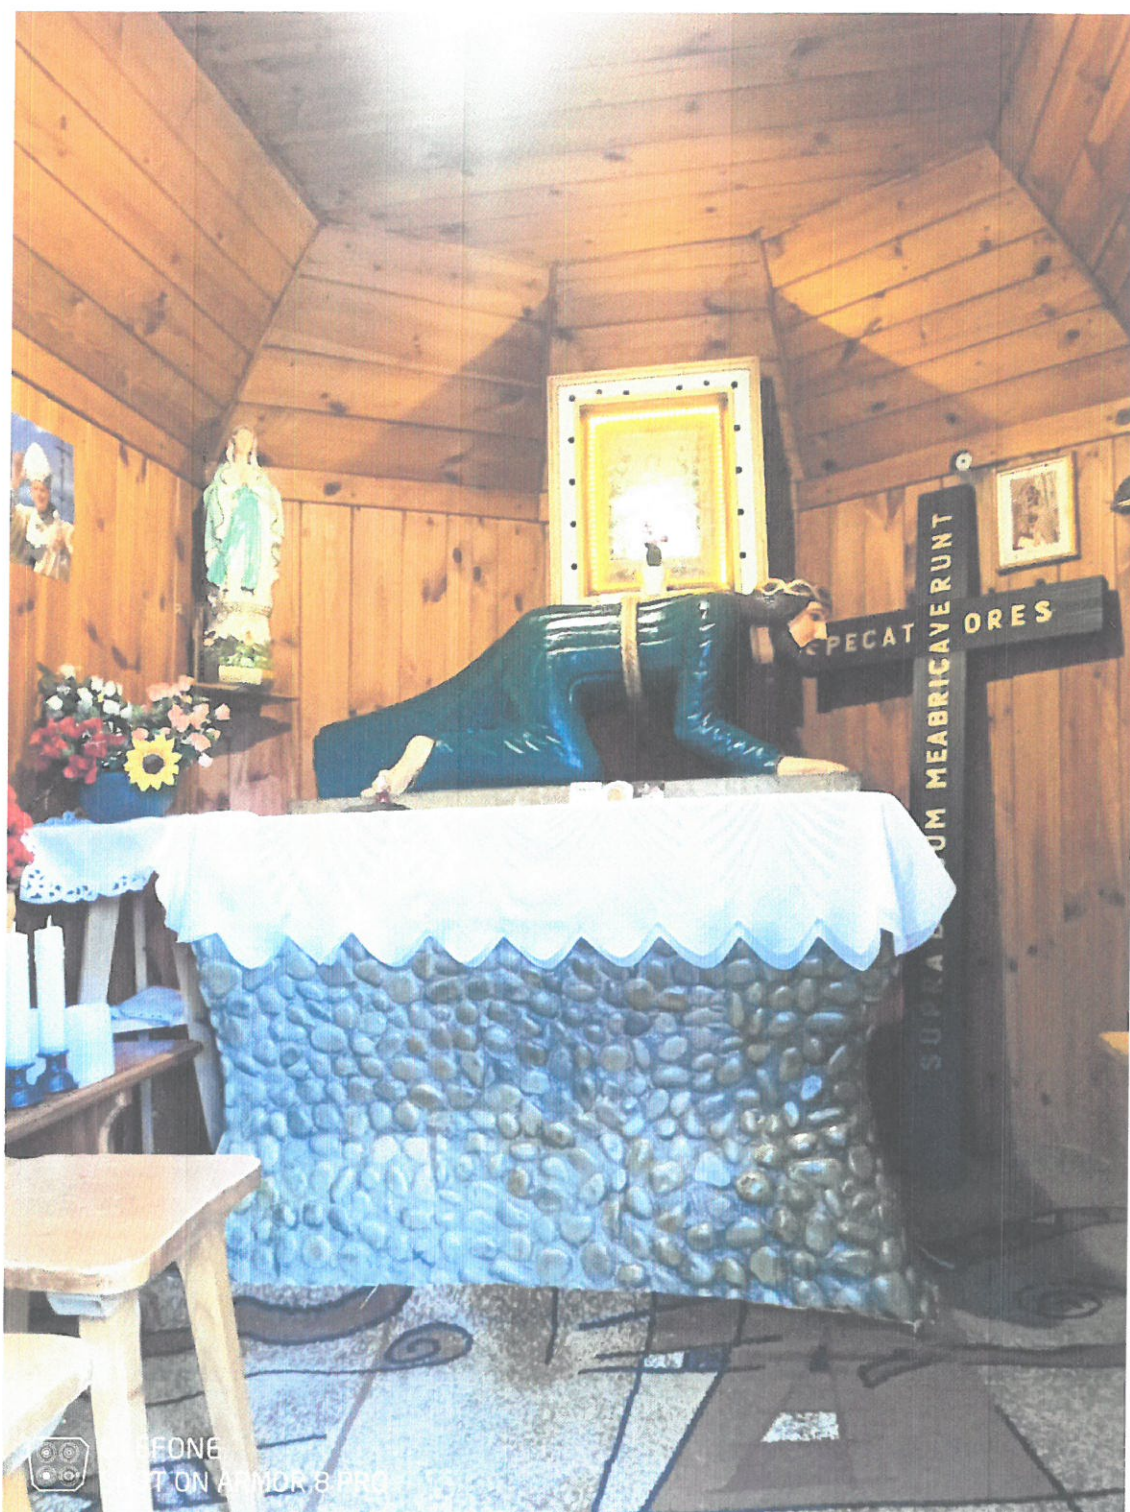
5. Il. Bysina, kapliczka domkowa datowana na połowę XIX w. Stan zachowania przed rozpoczęciem prac konserwatorskich. Zdjęcie wykonane w tej perspektywie pozwala zauważyć późniejsze nawarstwienia zarówno w części rzeźby ukazującej II Upadek jaki i w mensie która ja podtrzymuje. Niestety ingerencja ta jest tak duża i niewłaściwa, że nie można tego w żaden sposób zaakceptować. Fot. 2024 r.

- Całkowite usunięcie późniejszych nawarstwień tj. kamyki polne osadzone na jej ściankach.
- Dokonanie próby określenia oryginalnej formy mensy.
- Wykonanie nowej okładziny przy użyciu klasycznej zaprawy wapienno-piaskowej.

- Wykonanie sond stratygraficznych określających ilość oraz charakter nawarstwień.
- Usunięcie późniejszych nawarstwień przy użyciu skalpela, dłut do kamienia czy środków chemicznych zmiękczających nieoryginalną powłokę olejną.

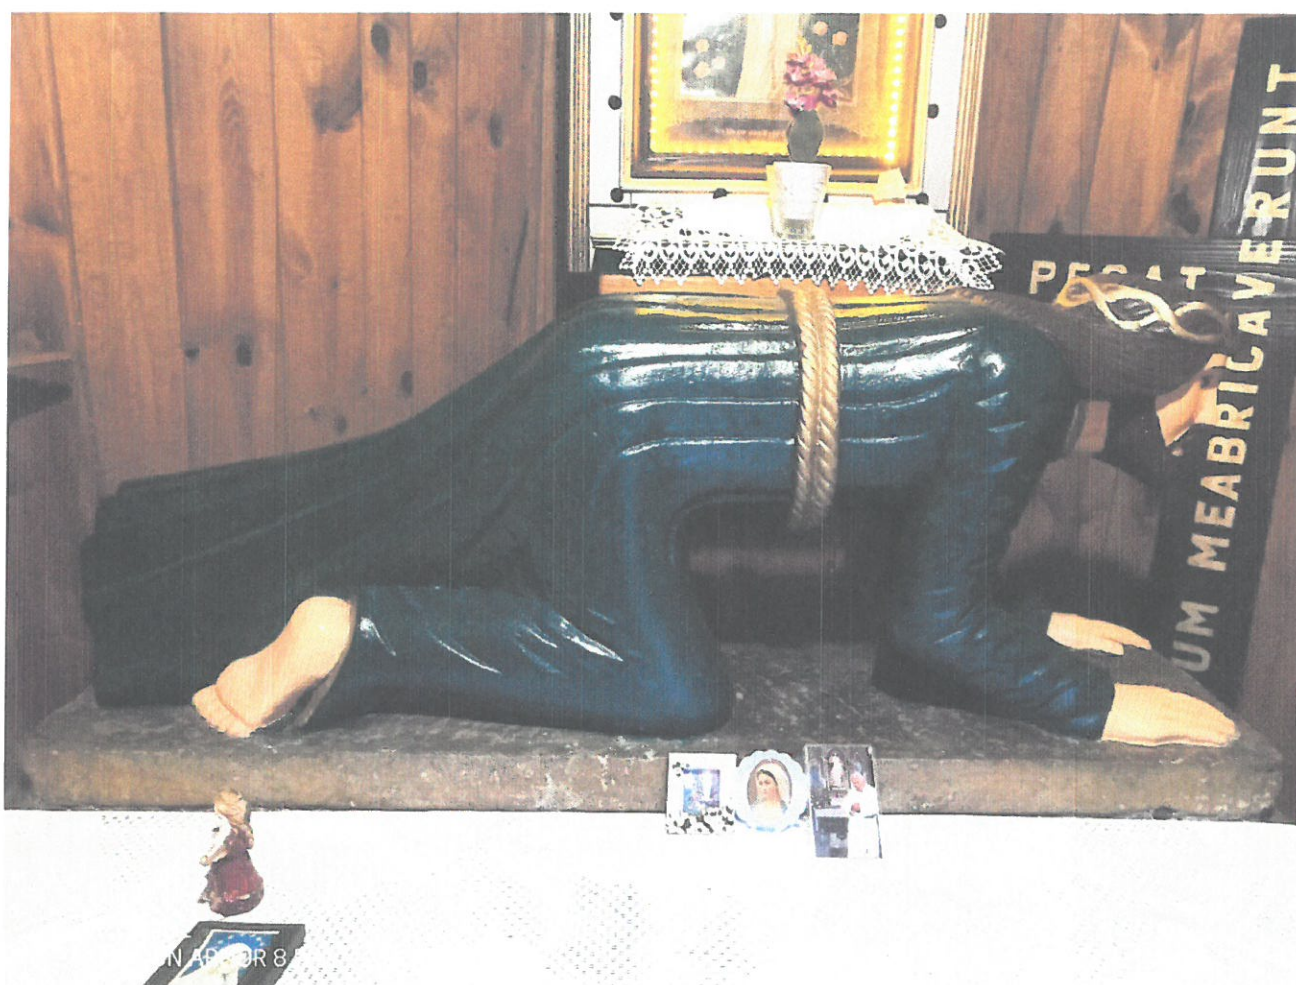
6. Il. Bysina, kapliczka domkowa datowana na połowę II połowa XIX w. Stan zachowania przed rozpoczęciem prac konserwatorskich. Kolejne ujęcie rzeźby ukazującej upadającego Chrystusa błyszczącej się w sposób nienaturalny i niewłaściwy. W tle widoczny fragment zrekonstruowanego krzyża, z prawdopodobnie zmienionymi wymiarami. Fot. 2024 r.

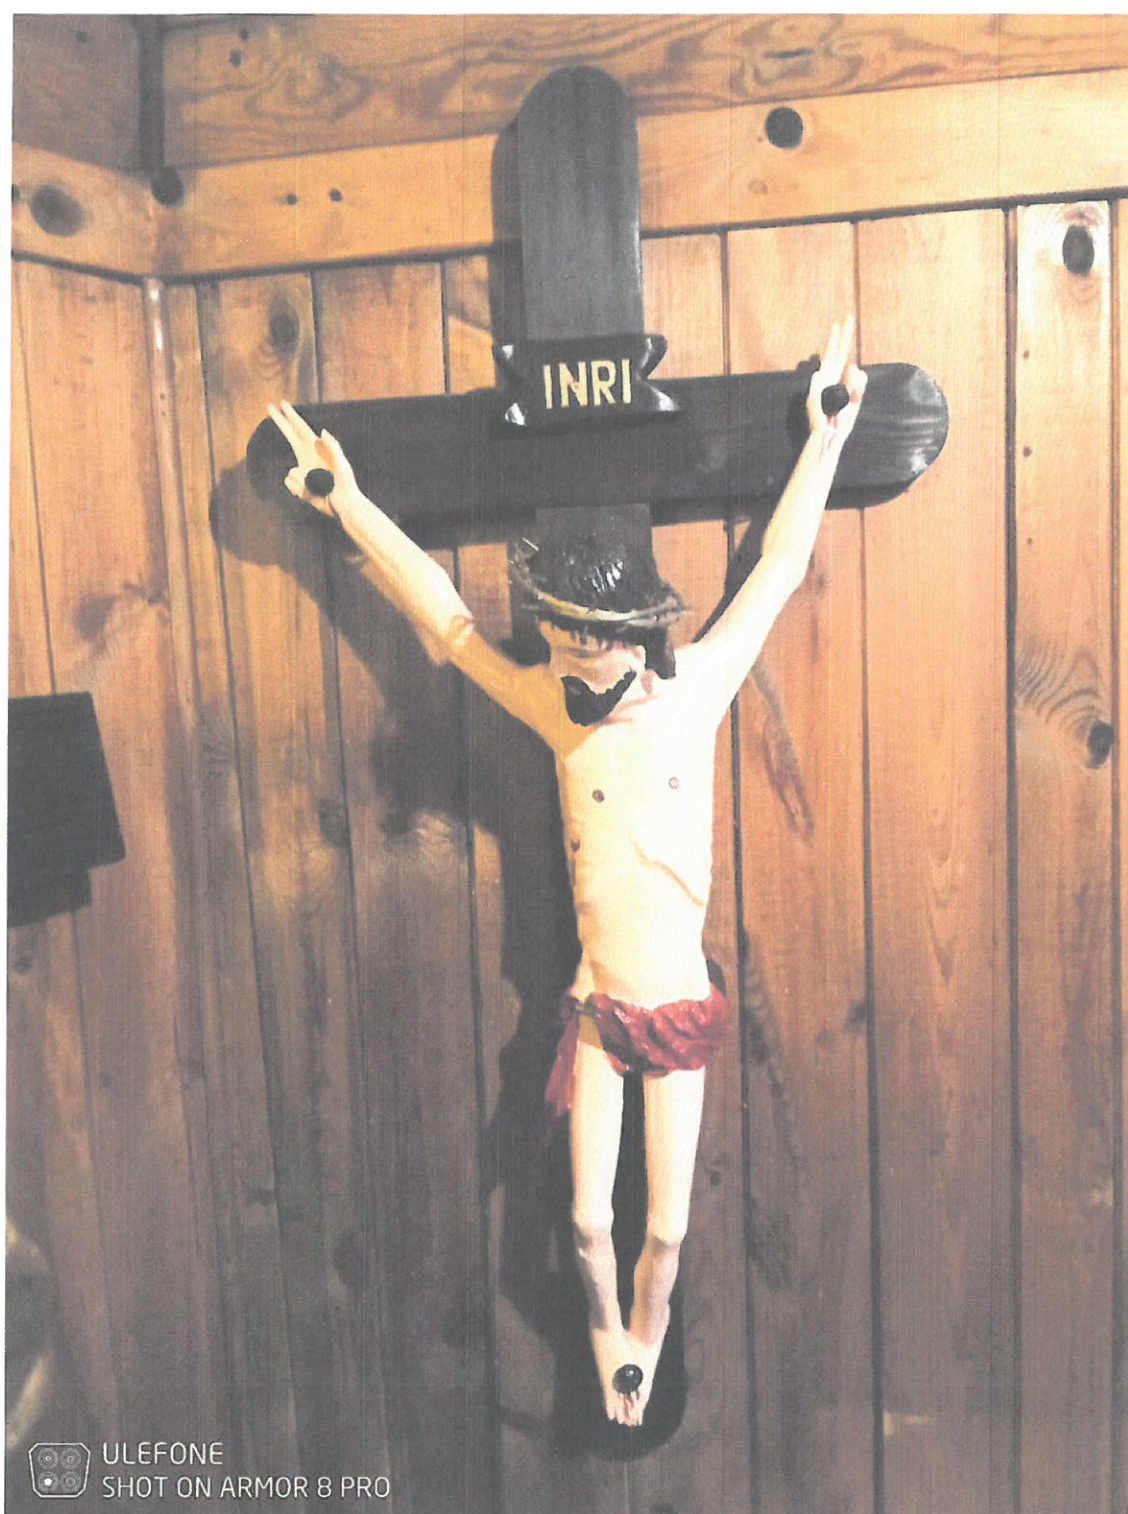
7. Il. Bysina, kapliczka domkowa datowana na połowę XIX w. Stan zachowania przed rozpoczęciem prac konserwatorskich. Drewniany krucyfiks będący elementem wyposażenia opisywanej kapliczki został wielokrotnie pokryty powłoką malarską w sposób prosty i mało finezyjny. Rzeźba reprezentuje sztukę ludową. Fot. 2024 r.

- Wykonanie sond stratygraficznych określających ilość oraz charakter nawarstwień.
- Usunięcie późniejszych nawarstwień przy użyciu skalpela, dłut do kamienia czy środków chemicznych zmiękczających nieoryginalną powłokę olejną.

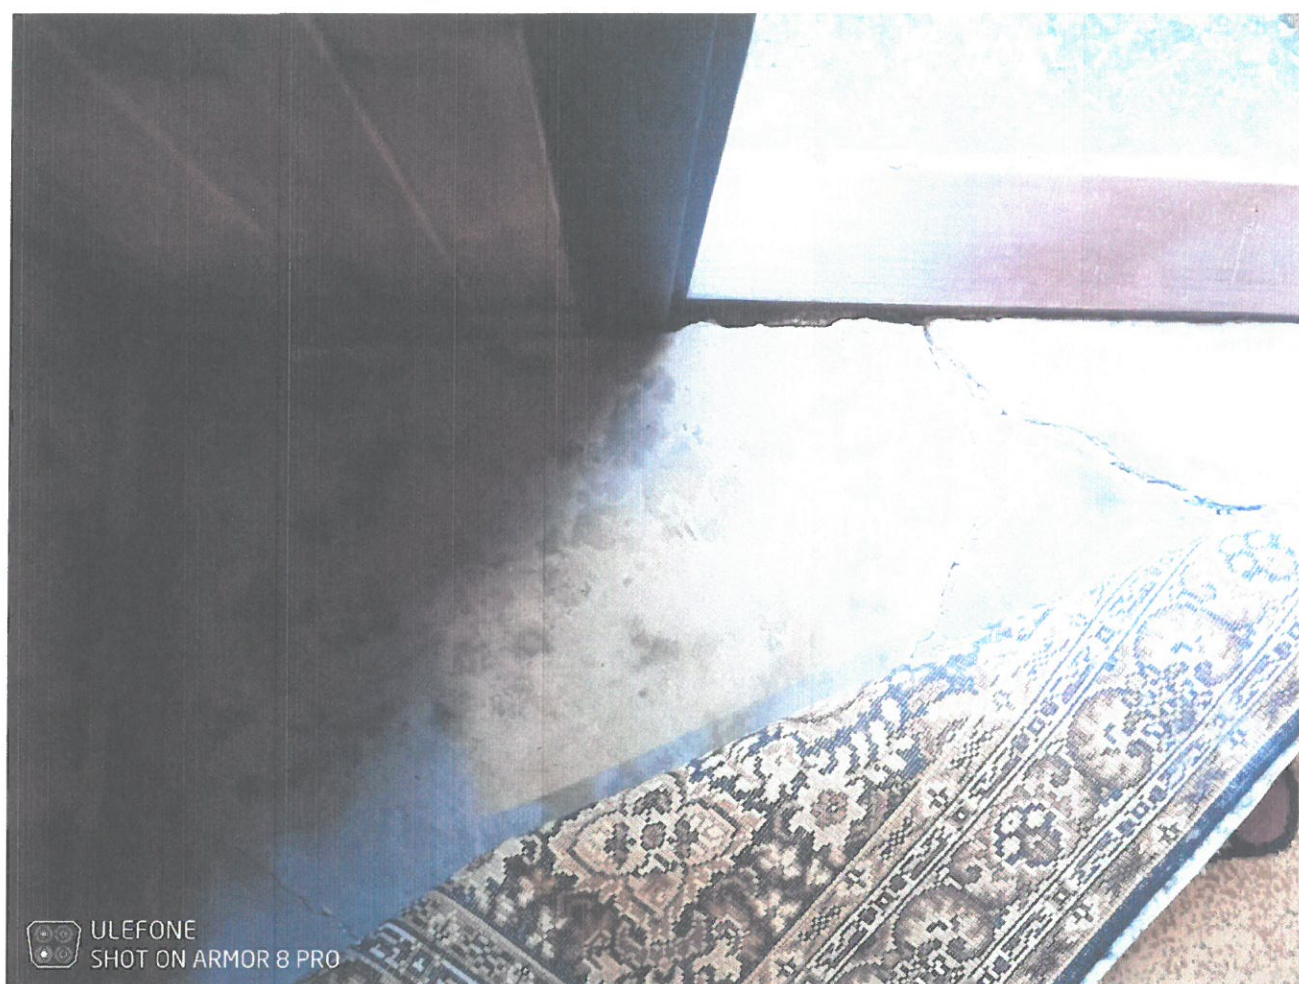
8. Il. Bysina, kapliczka domkowa datowana na połowę XIX w. Stan zachowania przed rozpoczęciem prac konserwatorskich. Przedstawione ujęcie stanowi niewielki fragment podłogi zalanej w przeszłości płynnym betonem. Obecnie w całości zakrywają tę część wnętrza dywany. Fot. 2024 r.

- Całkowite usunięcie późniejszej warstwy betonu widocznej na jej powierzchni.
- Określenie kształtu, formy oraz układu pierwotnej posadzki tworzącej podłogę we wnętrzu kapliczki.
- Usunięcie pozostałości po pierwotnej posadzce (jeśli jej stan nie umożliwi jej ponownej ekspozycji), wraz z podbudowa na głębokość ok 40/50 cm.
- Wykonanie nowej podbudowy posadzki składającej się z mieszanki sypanego wapna, piasku i grys. Całość należy odpowiednio zagęścić i wypoziomować.
- Ułożenie nowej podłogi z płyt piaskowcowych wyglądem nawiązujących do oryginału.

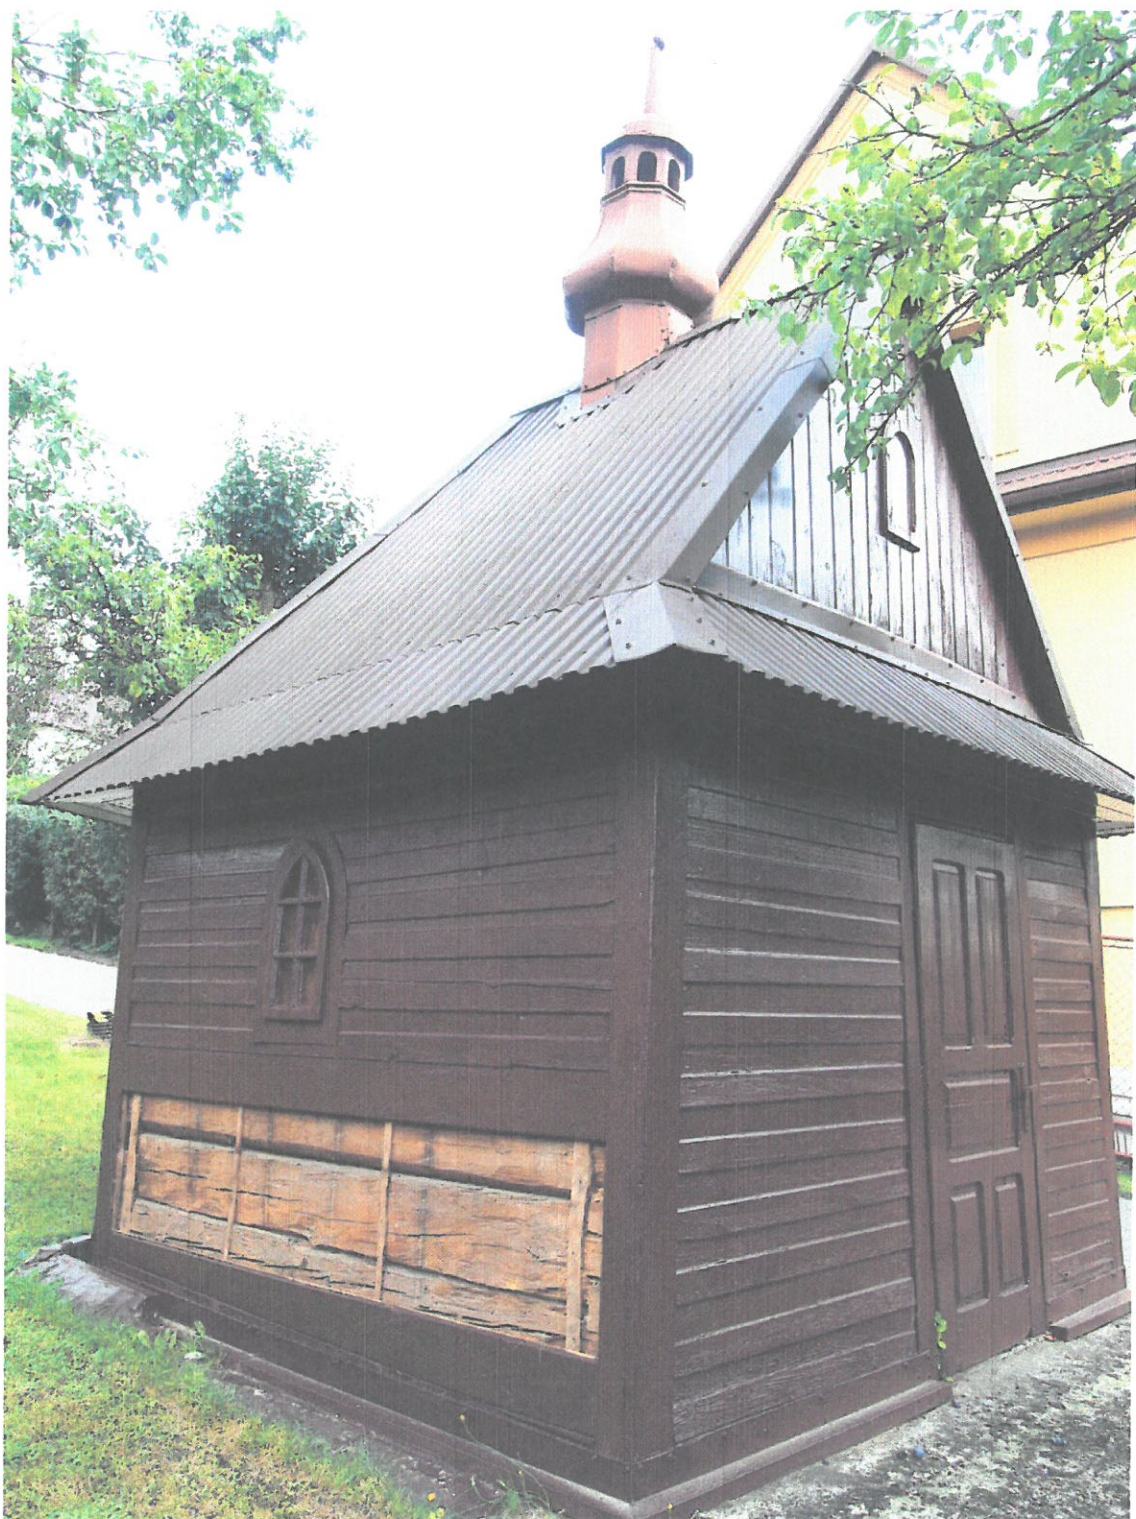
Stan zachowania kapliczki pomimo zewnętrznej, względnie poprawnie zachowanej formy jest bardzo zły i wymaga podjęcia prac konserwatorskich. Po dokonaniu punktowych odsłonień zewnętrznej okładziny ścian oczom ukazują się belki nośne zaatakowane przez drewnojady i mikroorganizmy, co wpływa na ich obniżoną właściwość techniczną. Dotyczy to zarówno belek podwalinowych jak i zrębowych. Taki stan rzeczy potęguje ograniczony przepływ powietrza i wilgoci, który został dodatkowo ograniczony.

9. Il. Bysina, kapliczka domkowa datowana na połowę II połowa XIX w. Stan zachowania przed rozpoczęciem prac konserwatorskich. Widok od strony wschodniej. Tymczasowy demontaż kilku desek elewacji pozwolił na ocenę stanu zachowania belek zrębowych tworzących ściany kapliczki. Dopiero dokładniejsze badania dendro-hronologiczne mogłyby pozwolić na dokładne datowanie drewna użytego do jej budowy oraz wskazać ich gatunek. Fot. 2024 r.

- Likwidacja odkształceń połaci.
- Częściowa (w zakresie koniecznym) wymiana elementów zniszczonych.
- Ociosanie zniszczonych partii elementów (głównie dolne partie belek) i uzupełnienie usuniętych partii flekami, zaimpregnowanego drewna.

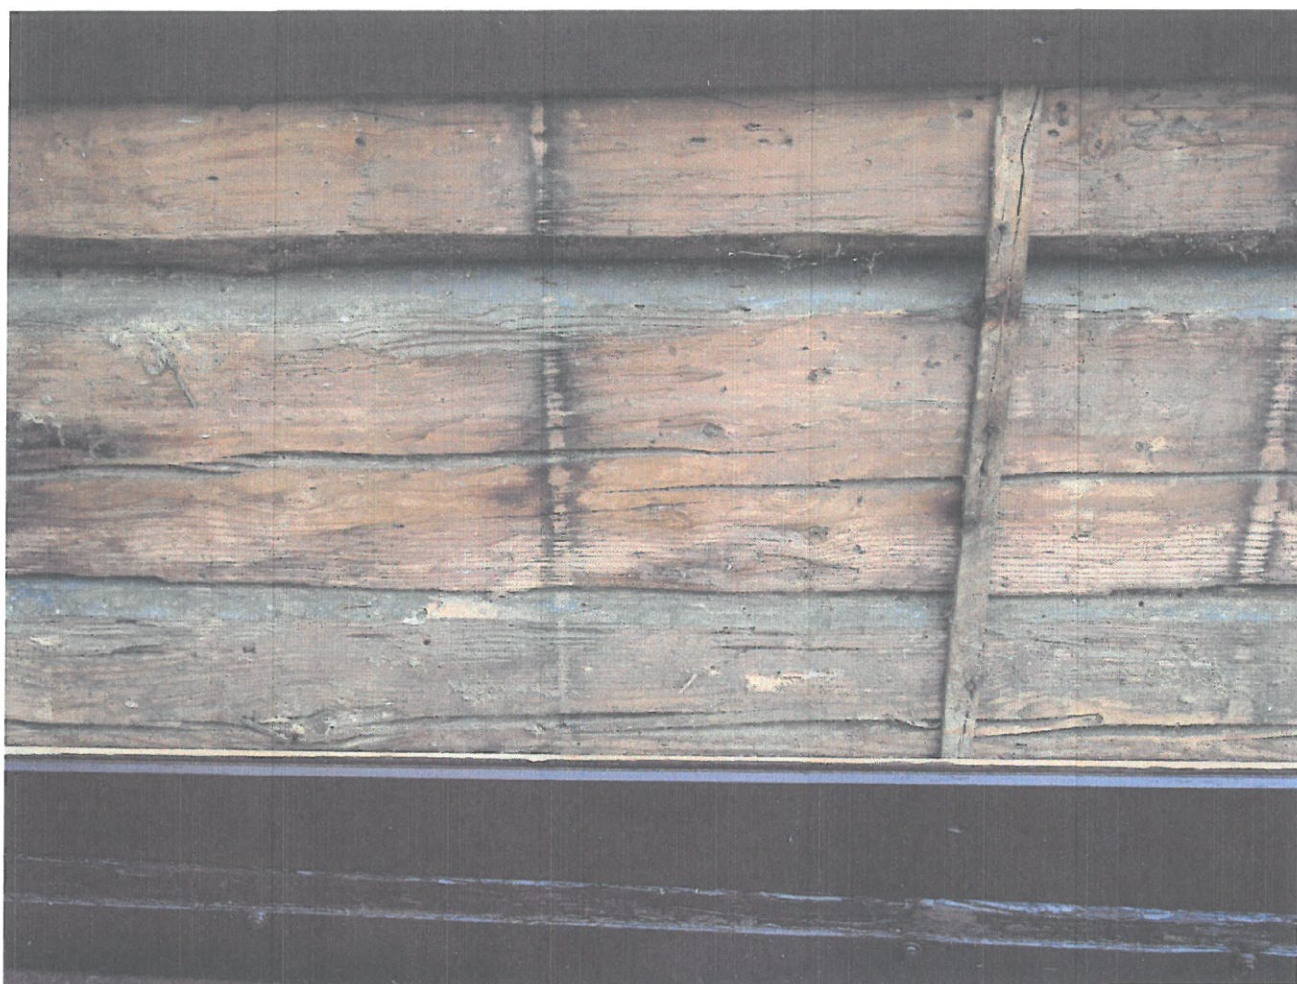
10. Il. Bysina, kapliczka domkowa datowana na połowę XIX w. Stan zachowania przed rozpoczęciem prac konserwatorskich. Widoczne ślady po wcześniejszych murłatach oraz ta zachowana obecnie. Z bliższej perspektywy można było dostrzec dużą ilość świeżego pyłku drzewnego, co wskazuje na aktywną działalność drewnojadów. Fot. 2024 r.

- Usunięcie dotychczasowej blachy zabezpieczającej powierzchnię dachu.
- Likwidacja odkształceń połaci.
- Częściowa (w zakresie koniecznym) wymiana zniszczonych elementów.
- Uzupełnienie elementów brakujących.
- Ociosanie zniszczonych partii elementów (głównie dolne partie krokwi) i uzupełnienie usuniętych partii flekami, zaimpregnowanego drewna.
- Oczyszczenie pozostałych elementów do drewna nieuszkodzonego i ewentualne flekowanie.
- Osadzenie elementów wysuniętych z gniazd z uzupełnieniem brakujących kołków.
- Likwidacja luzów w połączeniach ciesielskich.
- Impregnacja całości więźby środkami biobójczymi, przeciwpożarowymi i wzmacniającymi strukturalnie.
