EKSPERTYZA TECHNICZNA

DOTYCZĄCA PENETRACJI WÓD OPADOWYCH W PRZESTRZENI MIEDZYWARSTWOWEJ ELEWACJI OBIEKTU MUZEUM GÓRNICTWA WĘGLOWEGO PRZY UL. KAROLA MIARKI 8 W ZABRZU

INWESTOR: Muzeum Górnictwa Węglowego w Zabrzu
ul. Georgiusa Agricoli 2
41-800 Zabrze

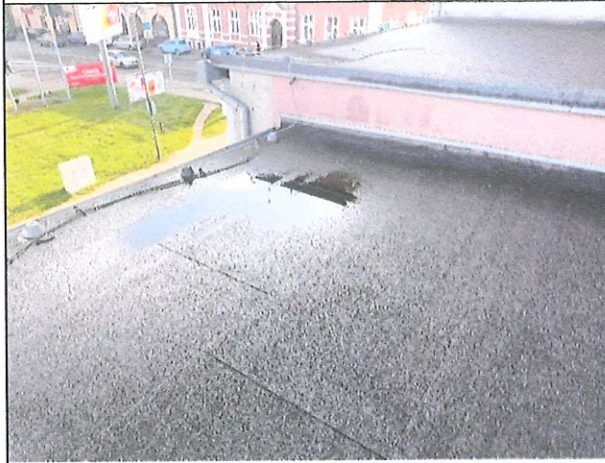
Fot. 06. Widok pokrycia dachowego – lokalne zastoje wody

- W dniu oględzin na pokryciu dachowym lokalnie występowały zastoje wody.
- Orynnowanie nie jest zanieczyszczone, co sugeruje że wody opadowe są odprowadzane prawidłowo podczas opadów deszczu.

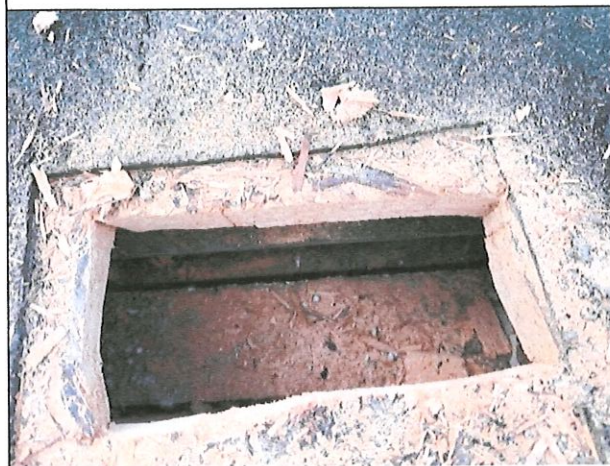
Fot. 07. Odkrywka dachu.

- Podczas wizji lokalnej wykonano odkrywkę w obszarze stropodachu. Pokrycie dachowe wykonane z papy termozgrzewalnej podkładowej oraz wierzchniego krycia ułożona na płycie OSB gr. 22mm. W obszarze odkrywek nie stwierdzono mocowania papy podkładowej do płyty OSB za pomocą np. gwoździ - do tego celu dedykowanych.

Papa podkładowa została zgrzana z płytą OSB. Papa zarówno podkładowa oraz wierzchniego krycia posiada wkładkę na osnowie o małej gramaturze (łatwo daje się rozrywać w rękach). Zastosowanie takiego materiału może z biegiem lat prowadzić do powstawania lokalnych nieszczelności pokrycia dachowego.

- Pokrycie dachowe aktualnie nie wykazuje nieszczelności - co potwierdzała wykonana odkrywka w dachu. Zastosowano papę o małej gramaturze wkładki, co może wpływać na szczelność pokrycia dachowego z biegiem lat.

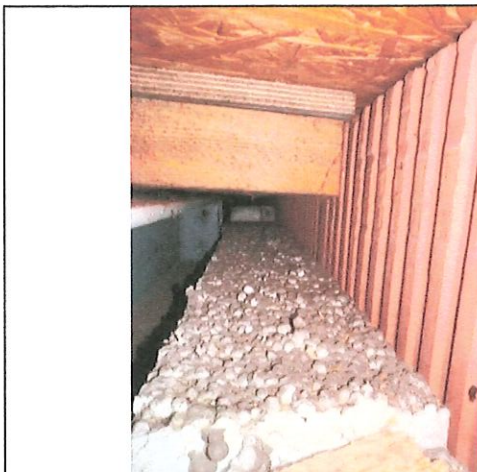
Fot. 09. Odkrywka dachu. Widok od strony elewacji. Brak ocieplenia na całej wysokości ściany

- Ocieplenie wykonane ze styropianu zgodnie z projektem (w projekcie powykonawczym występuje wełna mineralna) miało być ułożone na całej wysokości ściany. W wykonanej odkrywce widoczny brak ułożenia styropianu na całej wysokości - co może być przyczyną powstawania lokalnych mostków termicznych.

- Ocieplenie ściany w poziomie dachu (stropodachu) nie zostało wykonane do pełnej wysokości ściany. Może to powodować lokalne mostki termiczne. W projekcie ocieplenie było projektowane na całej wysokości ściany.

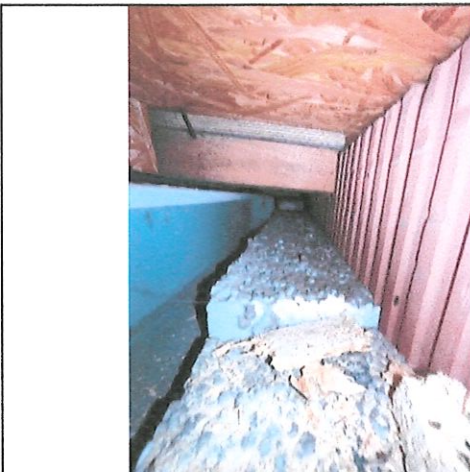
Fot. 10. Odkrywka dachu. Widok od strony elewacji. Brak ocieplenia na całej wysokości ściany

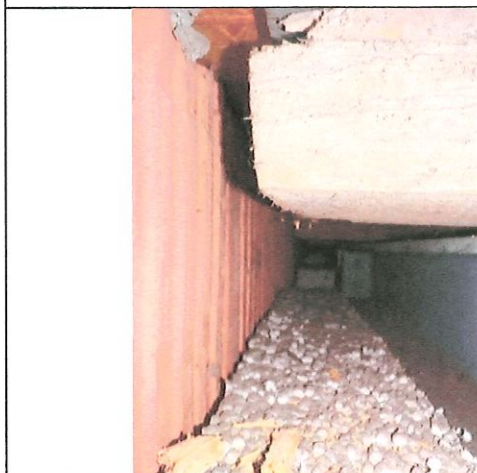
Fot. 11. Odkrywka dachu. Widok od strony elewacji. Brak ocieplenia na całej wysokości ściany

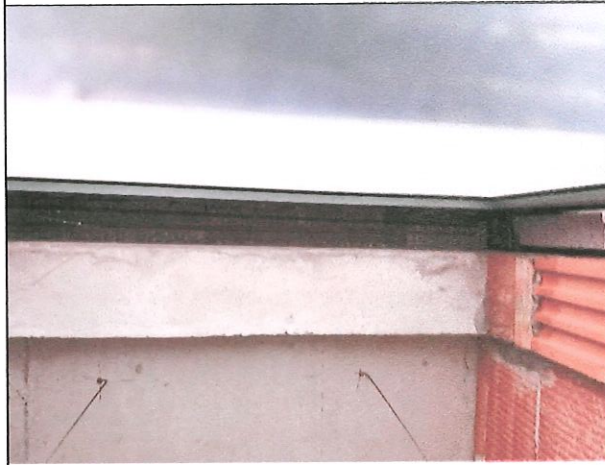
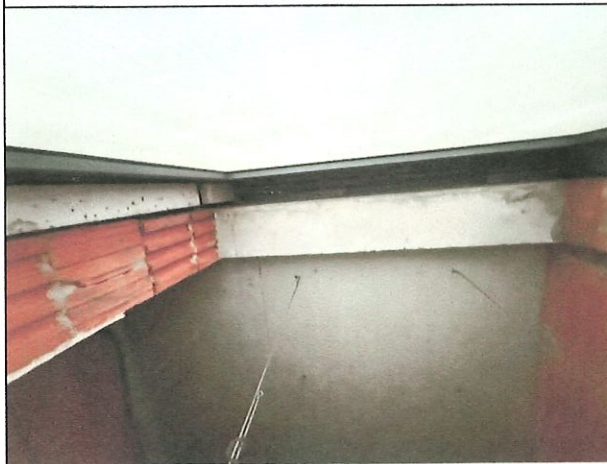
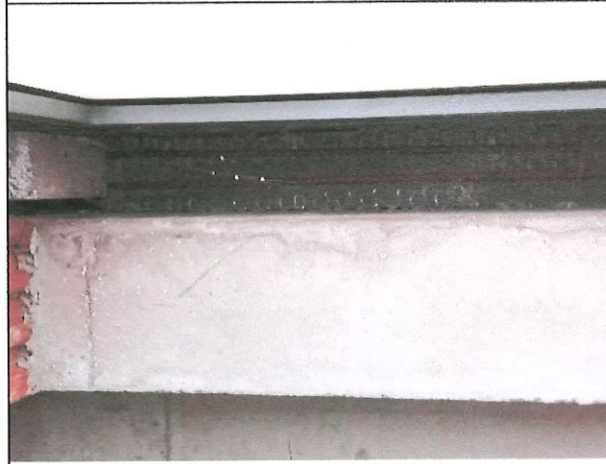
Fot. 18. Widok ściany od wnętrza budynku. Obszar występujących zacieków

Fot. 19. Widok ściany od wnętrza budynku. Obszar występujących zacieków

Fot. 20. Widok ściany od wnętrza budynku. Obszar występujących zacieków

- W wyniku lokalnych nieszczelności w obszarze fasady szklanej na parterze zawilgoceniu uległy elementy wykończeniowe wnętrza budynku. Dodatkowo część wykończenia została zdemonstrowana w przedmiotowym obszarze.

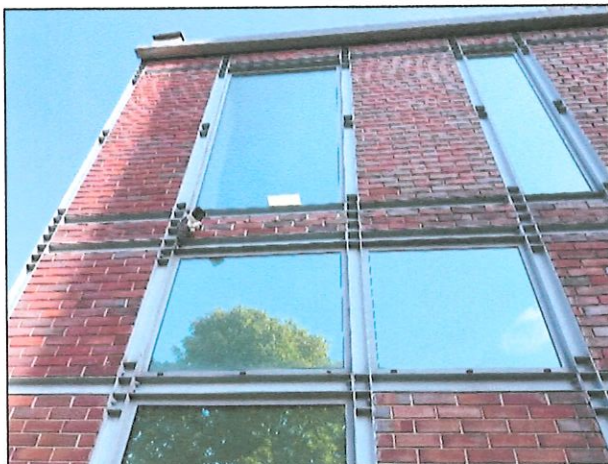
Fot. 21. Widok obszaru lokalnych mieszalności

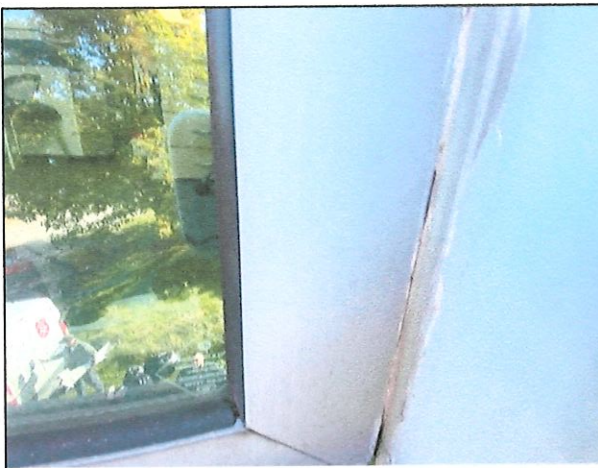
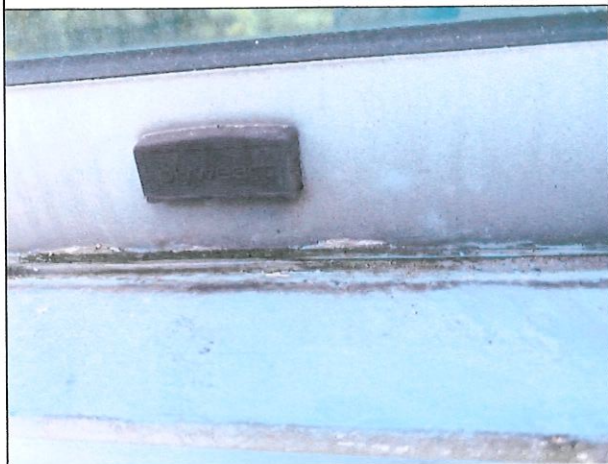
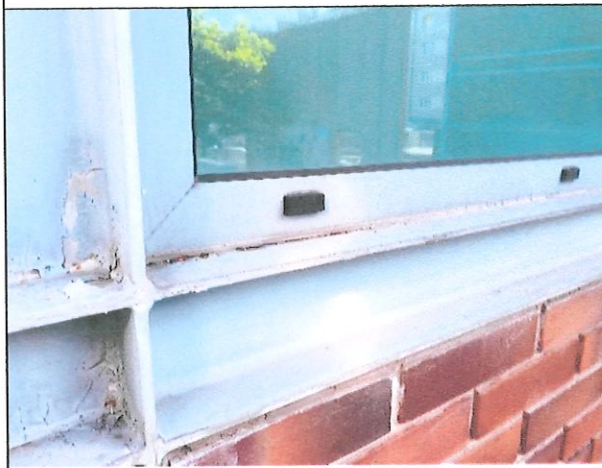
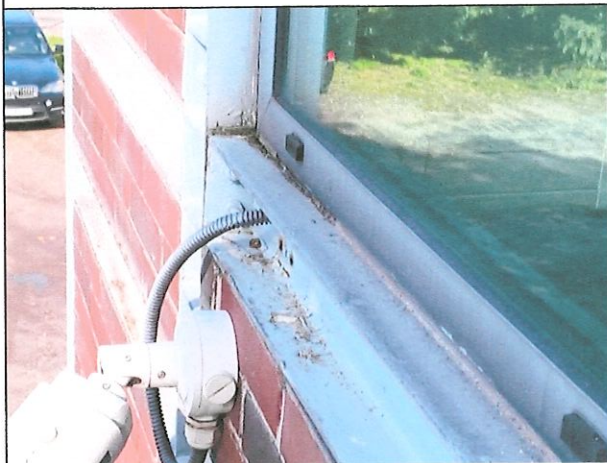
Fot. 22. Lokalne doszczelnienia za pomocą uszczelniaczy

Fot. 23. Lokalne doszczelnienia za pomocą uszczelniaczy

Fot. 24. Lokalne doszczelnienia za pomocą uszczelniaczy

Fot. 25. Lokalne doszczelnienia za pomocą uszczelniaczy

- Fasada szklana na połączeniu z konstrukcją stalową została dodatkowo doszczelniona uszczelniaczami. Podczas wizji lokalnej stwierdzono występowanie niewielkiej ilości wody we wskazanym miejscu.

- Fasada szklana w przeszłości była doszczelniana za pomocą przeznaczonych do takich prac środków (uszczelniacz dekarSKI)
- Spoiny w przedmiotowym obszarze lokalnie zdegradowane - lokalnie ubytki zaprawy murarskiej.

- Usunąć wszystkie wtórne doszczelnienia na połączeniu fasady szklanej z konstrukcją stalową elewacji. Wykonać odczyszczenie elementów stalowych oraz fasady szklanej. Następnie wykonać doszczelnienia za pomocą np. uszczelniaczy dekarSKich.

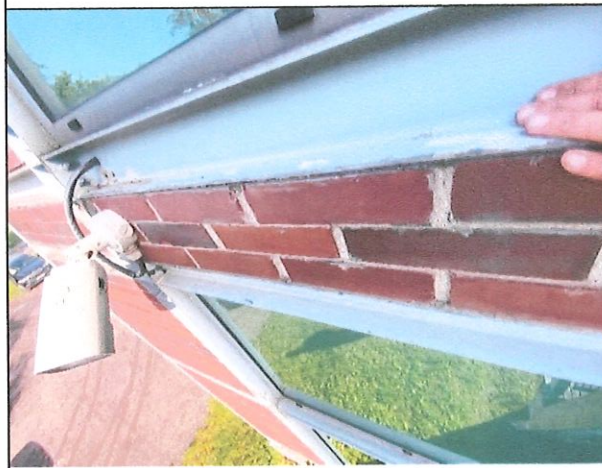
Fot. 26. Widok obszaru potencjalnych nieszczelności

Na elewacji zachodniej w obszarze fasady szklanej na parterze występują lokalne nieszczelności.

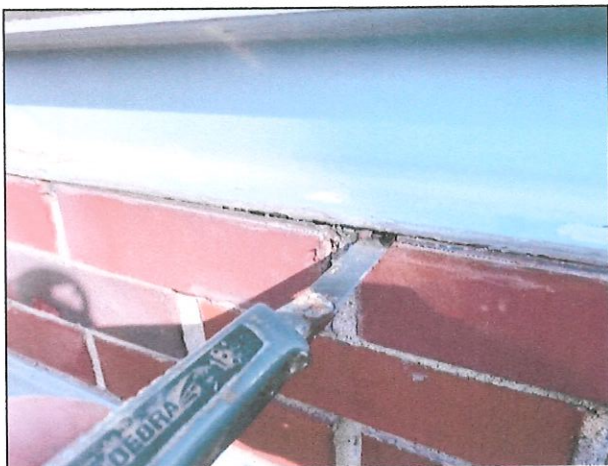
Fot. 27. Szczeliny na połączeniu elementy stalowe – mur.

Ze względu na różną wartość tego współczynnika elementy w wyniku oddziaływania temperatury ich praca jest zróżnicowana.

- Liczne szczeliny na połączeniu muru oraz elementów stalowych. Ze względu na połączenie różnych materiałów obszary te są szczególnie narażone na powstawanie szczelin w przypadku oddziaływania temperatury a także oddziaływania warunków atmosferycznych. Obciążenie temperaturą działające na przedmiotową elewację zgodnie z PN-EN mieści się w przedziale od -30,9°C do 57,7°C.

- Usunąć istniejące uszczelniacze przy elewacji szklanej
- Wykonać uszczelnienie za pomocą uszczelniaczy dekarских
- Zdemontować zaznaczony obszar elewacji ceglanej
- Po oczyszczeniu elementów stalowych z zaprawy oraz uszczelniaczy wykonać jej odtworzenie (zgodnie z projektem)
- Na połączeniu mur-stal zastosować uszczelniacze dekarские

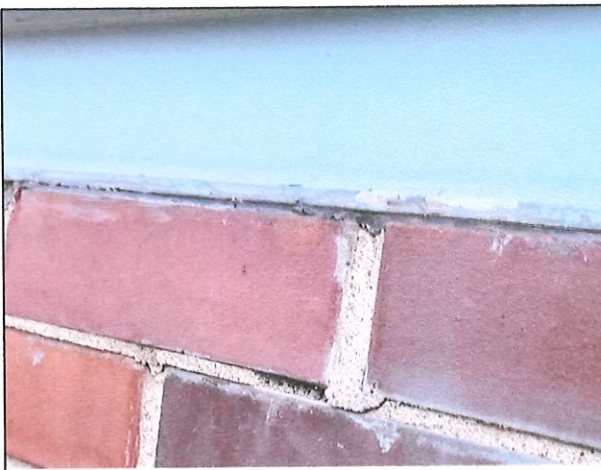
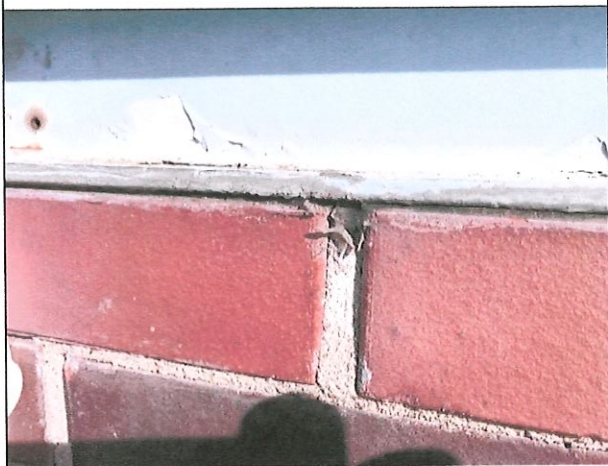
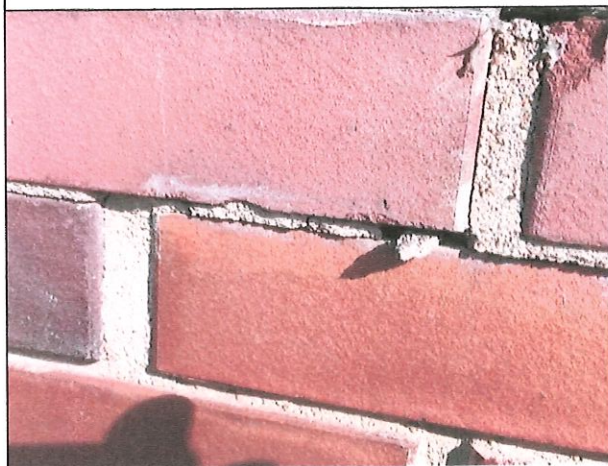
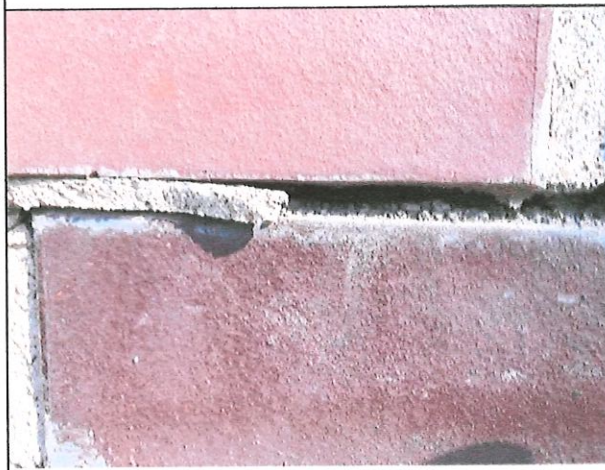
Fot. 28. Lokalne ubytki zaprawy murarskiej

Fot. 29. Lokalne ubytki zaprawy murarskiej

Fot. 31 Lokalne ubytki zaprawy murarskiej

Fot. 32. Lokalne ubytki zaprawy murarskiej

- Elewacja ceglana znajduje się w dobrym stanie technicznym z wyjątkiem obszaru zlokalizowanego pomiędzy fasadą szklaną parteru oraz pierwszego piętra. Uszkodzeniu uległa zaprawa murarska, której lokalne ubytki powodują przedostawanie się wód opadowych do wnętrza elewacji. Dodatkowo w okresie zimowym mogą powodować destrukcje zaprawy murarskiej w wyniku jej zamrażania oraz rozmrażania.

- Uszkodzone powłoki malarskie elementów stalowych na elewacji należy poddać bieżącej konserwacji
- Usunąć zdegradowane spoiny, a następnie wykonać nowe. W przypadku znacznych ubytków wykonać rozbiórkę przedmiotowego elementu a następnie wykonać jego odtworzenie.
- Obszary styku stal-mur uzupełnić np. uszczelniaczem dekarским
- Po wykonaniu prac zewnętrznych odtworzyć warstwy wewnętrzne w obszarze fasady szklanej.
- Przy remoncie pokrycia dachowego należy wykonać docieplenie ściany do wysokości zgodnej z projektem.
- Pokrycie dachowe winno być wykonane z papy podkładowej G200s4 mocowanej za pomocą gwoździ do płyt OSB, papa wierzchniego krycia PYE PV 250s5

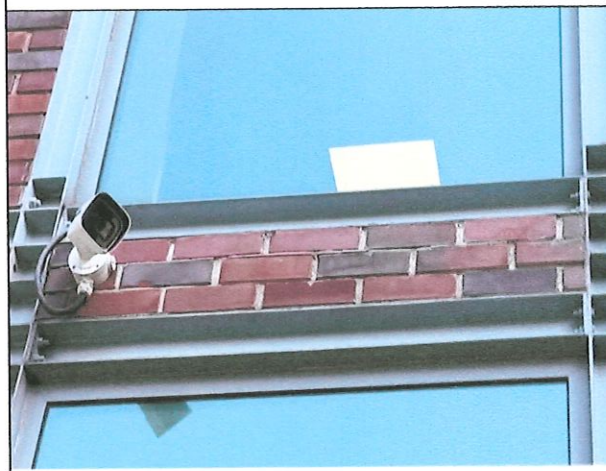
Fot. 30. Obszar największych ubytków zaprawy murarskiej.
