**INWENTARYZACJA I EKSPERTYZA TECHNICZNA STANU OBIEKTU ZBIOROWEJ
OCHRONY
ZLOKALIZOWANEGO W**

Stadium:	INWENTARYZACJA, EKSPERTYZA TECHNICZNA		
Nazwa obiektu budowlanego:	<div>82-300 Elbląg</div> <div></div>		
Adres: nr działki.	<div></div> <div>Powiat Elbląg, gmina Elbląg</div>		
Nazwa Inwestora:	Gmina Miasto Elbląg z siedzibą 82-300 Elbląg, ul. Łączności 1 NIP: 578-305-14-46, REGON: 170747715		
AUTOR OPRACOWANIA			
BRANŻA	Imię, nazwisko	Zakres uprawnień	Podpis
OGÓLNOBUDOWLANA	mgr inż. Krzysztof Żygadło	Upr. Nr 12/DOS/06 do projektowania bez ograniczeń w specjalności konstrukcyjno – budowlanej	
Uprawnienia oraz przygotowanie zawodowe i merytoryczne opracowującego: <ul style="list-style-type: none">• Upr. Nr 12/DOS/06 do projektowania bez ograniczeń w specjalności konstrukcyjno – budowlanej od 2006r.• Studia w Wyższej Szkole Oficerskiej Wojsk Inżynieryjnych i Chemicznych we Wrocławiu, wydział saperski 1993-1995• Studia na Politechnice Wrocławskiej, specjalizacja budownictwo podziemne, inżynieria miejska 1995-2000• Praca jako projektant w Wojskowym Biurze Projektów Budowlanych we Wrocławiu w latach 2001-2023r• Szkolenie w zakresie „prowadzenie prac przy użyciu materiałów wybuchowych”

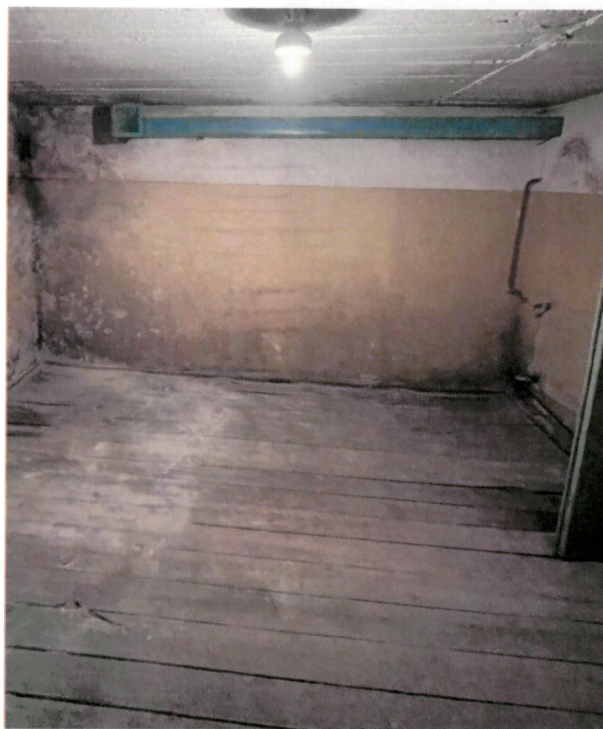
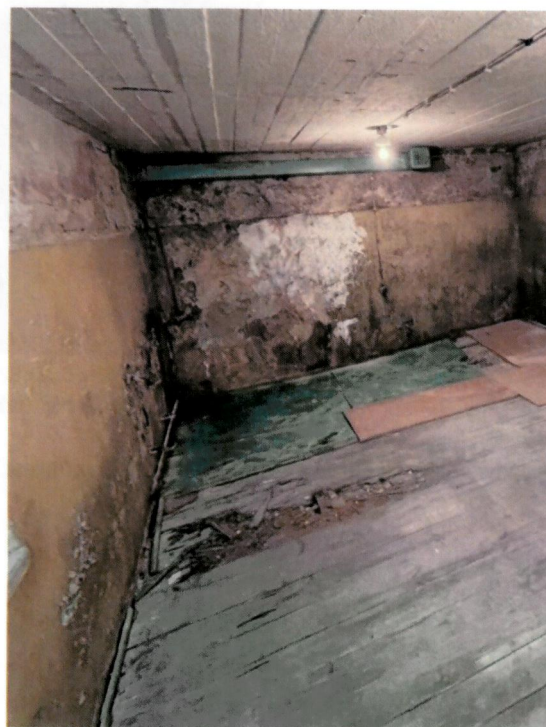
W lewej części obiektu, poza dylatacją instalacja mocno zdekompletowana, w zasadzie wszystkie grzejniki zostały zdemonstrowane pozostawiono jedynie zaślepione „gałazki”.

Fot. 67_68_69_70 – pozostałości po grzejnikach w „lewej” części schronu

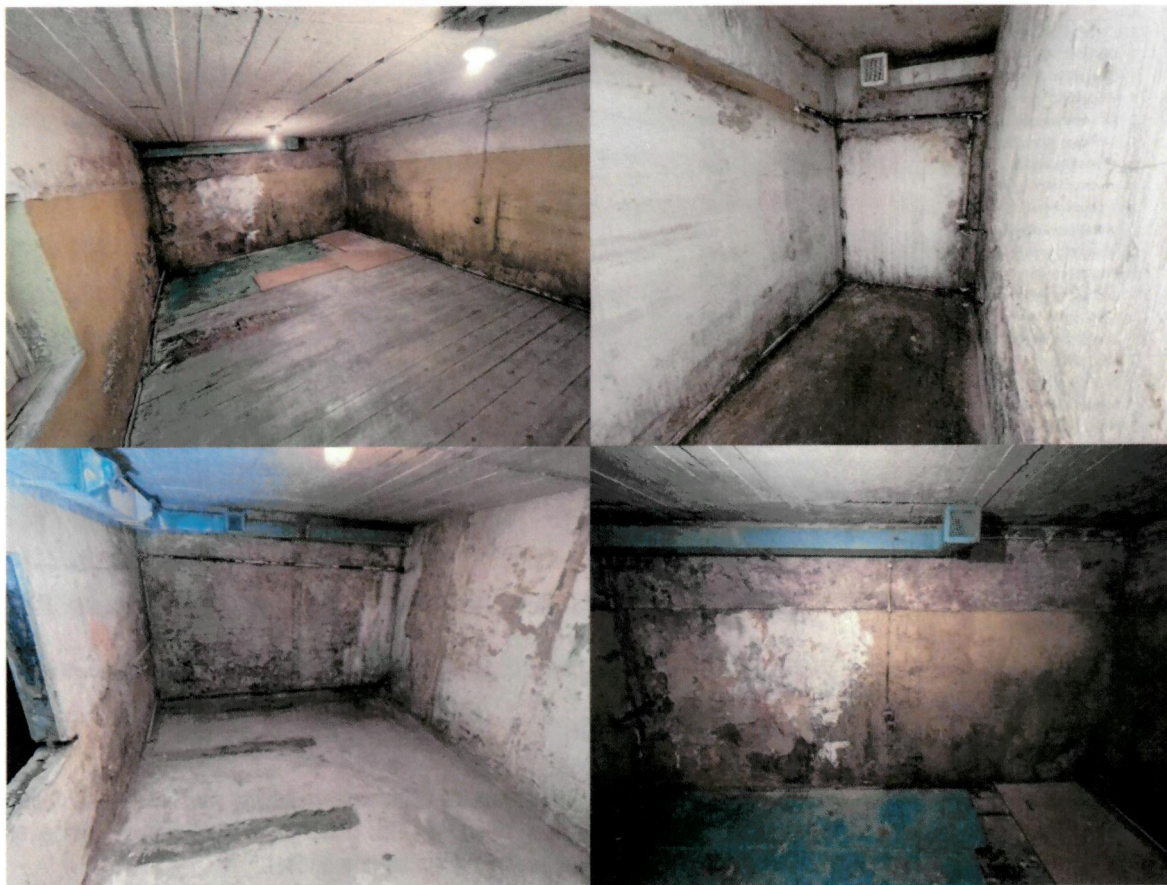
Fot. 82, 83, 84, 85

Jak widać na powyższych fotografiach zawilgocenie jest w tych miejscach wyjątkowo agresywne. Występuje od strony północnej budynku w miejscu poza obrysem nadziemnej części szkoły.

Powodem takiego stanu jest nieskuteczna izolacja pozioma i pionowa ściany piwnicznej. Wilgoć przedostaje się z zewnątrz i jest rozprowadzana w ścianie poprzez efekt podciągania kapilarnego. Proces jest tak zaawansowany, że widoczny jest nie tylko na ścianach stykających się bezpośrednio z gruntem. Ściany wewnętrzne również wykazują bardzo duże zawilgocenie.

Podstawową inwestycją, którą Zamawiający powinien wykonać bezzwłocznie jest natychmiastowy remont ścian obiektu. Dalsze, postępujące zawilgocenie ścian może mieć fatalny wpływ na konstrukcję całego budynku [REDAKTOWANO]

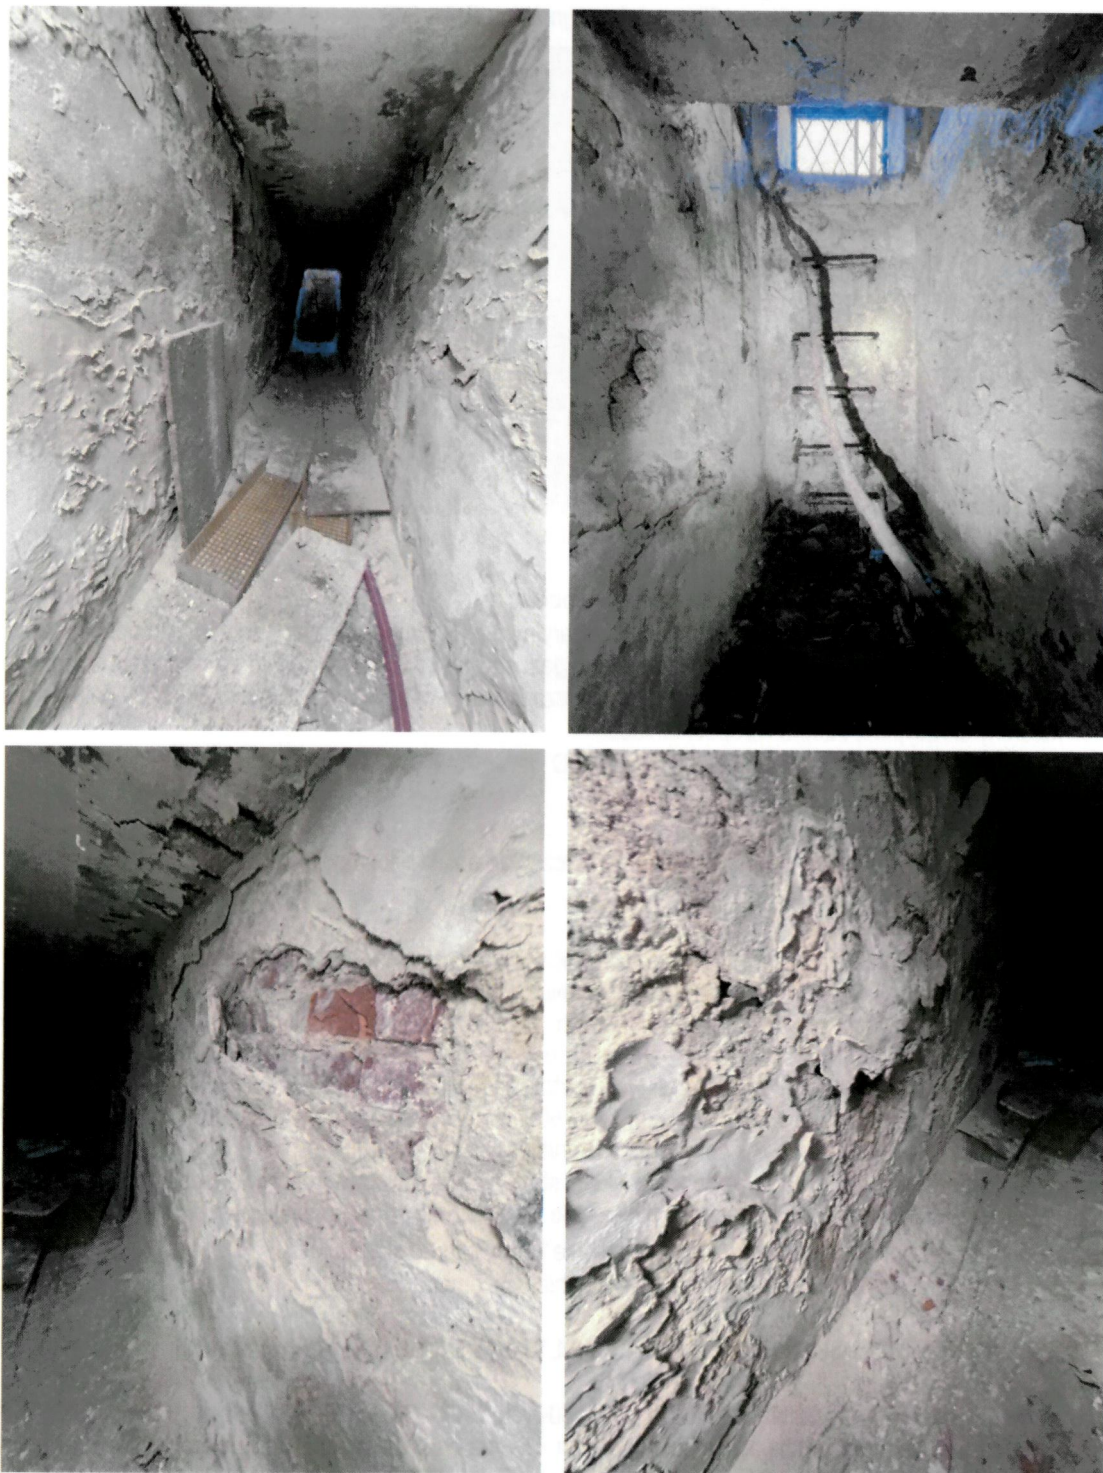
Fot. 86, 87, 88, 89

Ściany są zniszczone przez destrukcyjne działanie wilgoci. Przyczyna jest podobna jak dla ścian piwnicznych. Brak odpowiedniej izolacji.

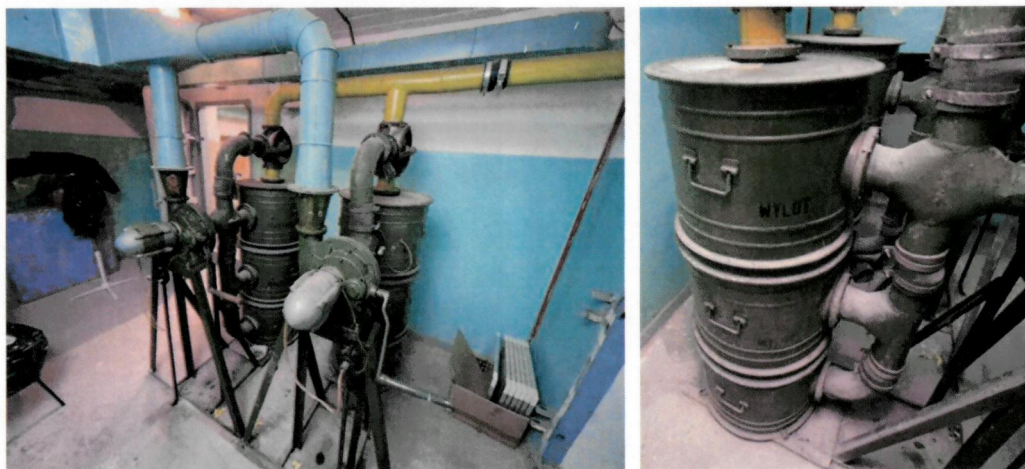
Fot. 90, 91

W obiekcie zamontowano dwa urządzenia filtro-wentylacyjne typu RM – 300

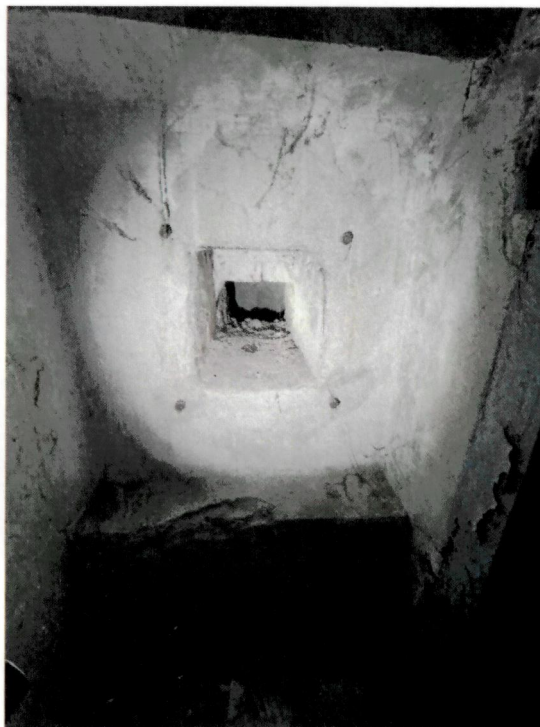
Fot. 92

Powietrze do użytkowej części schronu powinno być pobierane poprzez zawór AZP-200, jak pokazuje poniższa fotografia jest zdemontowany.

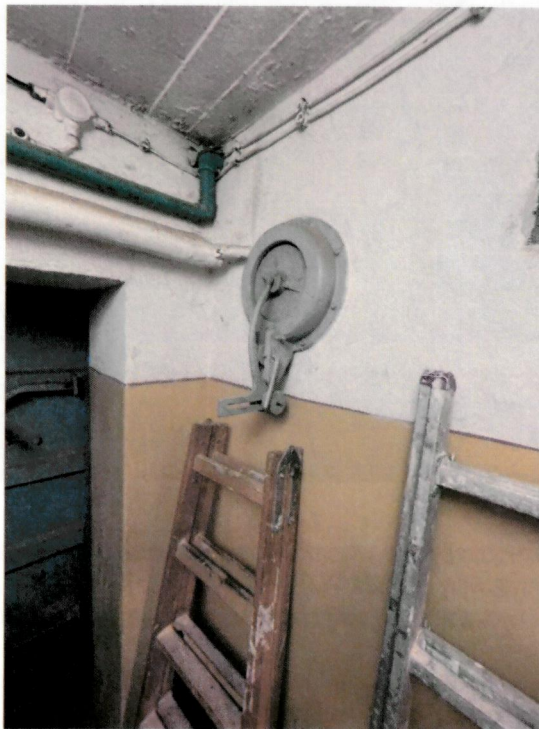
Fot. 93

Kłapy schronowe WKS-200 nie są uszkodzone mechanicznie, wymagają oczyszczenia, nasmarowania i wyregulowania przeciwwag.

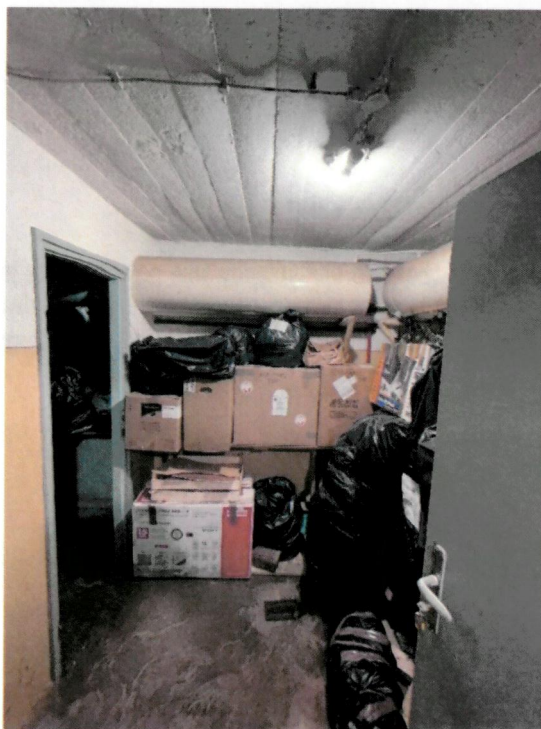
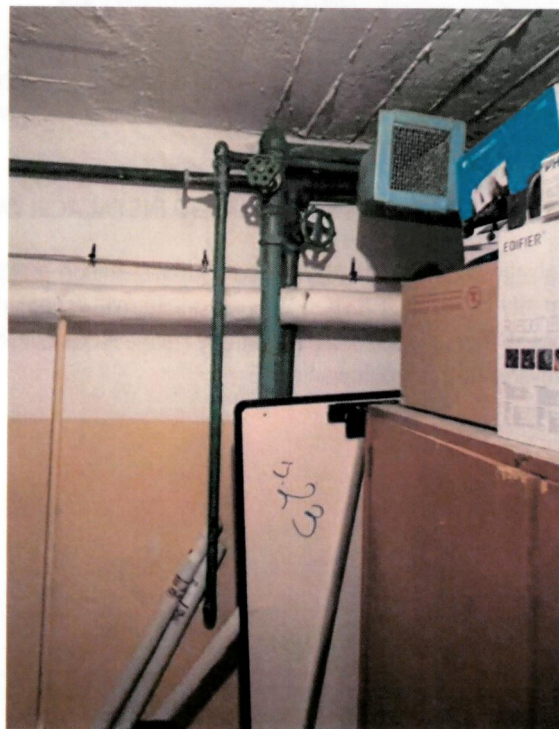
Fot. 97, 98

Instalacja wodna jest drożna, jednak brak odpowiedniego rozbioru wody oraz jej rotacji w zbiornikach zapasowych powoduje korozję. Po tak długim czasie wymagana jest całkowita wymiana rur, zaworów oraz zamontowanie zdemontowanych umywalek i przyborów w kabinach wc (na fot. 97 widać kabiny wc zmienione na magazyny).

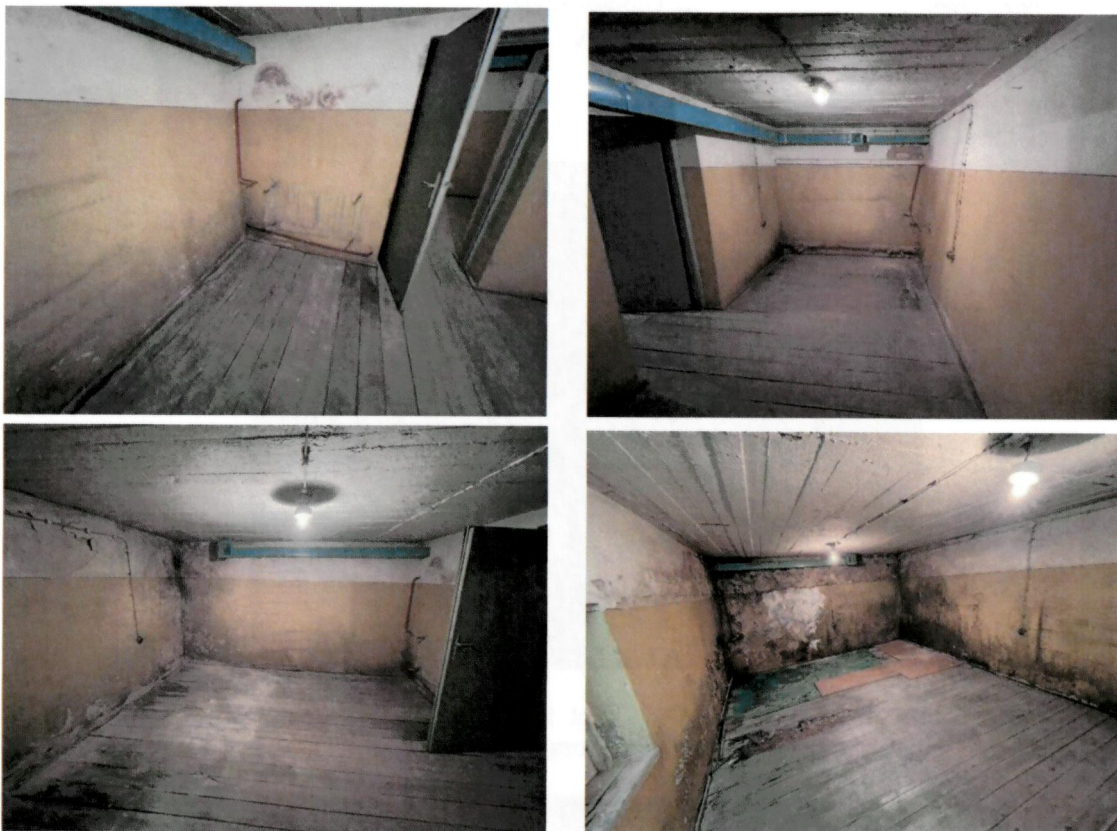
Fot. 101, 102, 103, 104

Instalacja jest podłączona i działająca, pomieszczenia użytkowane są jako magazyny oraz warsztat. Całkowicie odcięta jest część „lewa”. W pomieszczeniach tam znajdujących się zdemontowano grzejniki a gałazki doprowadzające zaślepiono. Brak zaworów grzejnikowych lub ich niesprawność.

Instalacja co jest zdekompletowana i mało sprawna, należy ją zdemontować w całości, od wejścia do obiektu do ostatniej gałazki.
