opracowanie	ekspertyza stanu technicznego budynku
Obiekt	budynek mieszkalny wielorodzinny
adres	ul. Kazimierza Wielkiego nr 15 37-700 Przemyśl (dz. 714 ; 715 – Obr 207)
Zamawiający (Zarządca)	Przedsiębiorstwo Gospodarki Mieszkaniowej Sp. z o.o. 37-700 Przemyśl ; ul. M. Kopernika 58
data opracowania	09.2020 r

opracowanie	ekspertyza stanu technicznego budynku
Obiekt	budynek mieszkalny wielorodzinny
adres	ul. K. Wielkiego nr 15 ; Przemysł (dz. 714 ; 715 – Obr 207)
Zamawiający	Przedsiębiorstwo Gospodarki Mieszkaniowej Sp. z o.o. 37-700 Przemysł ; ul. M. Kopernika 58
data opracowania	09.2019 r

ekspertyza - budynek mieszkalny wielorodzinny
Przemyśl ; ul. K. Wielkiego nr 15 ; Przemyśl (dz. 714 ; 715 – Obr 207)

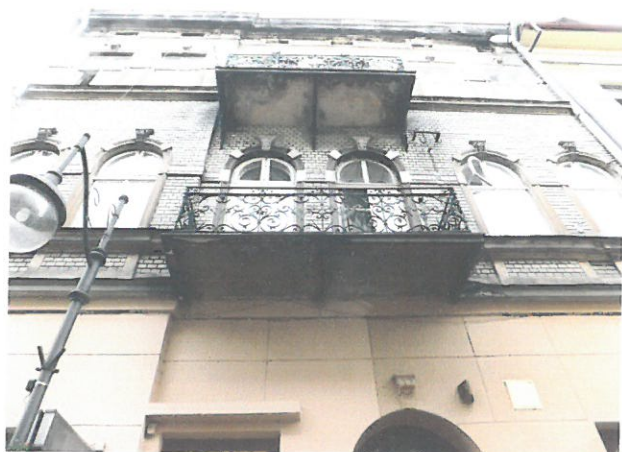
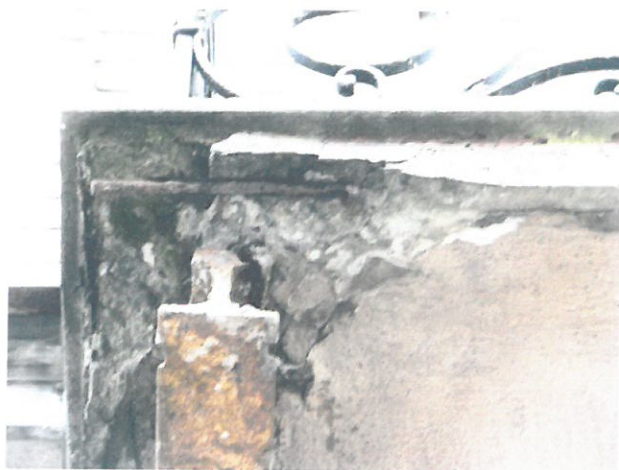
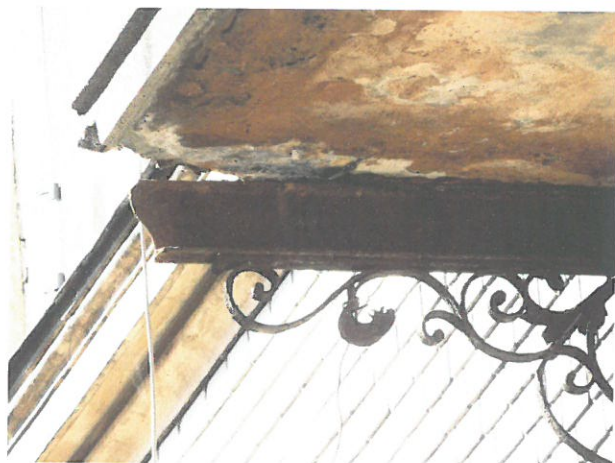
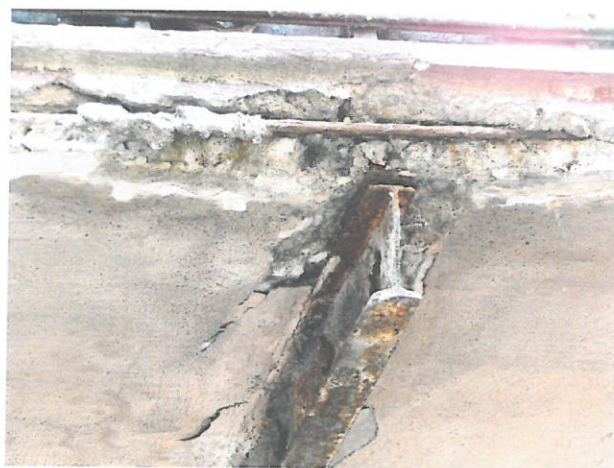
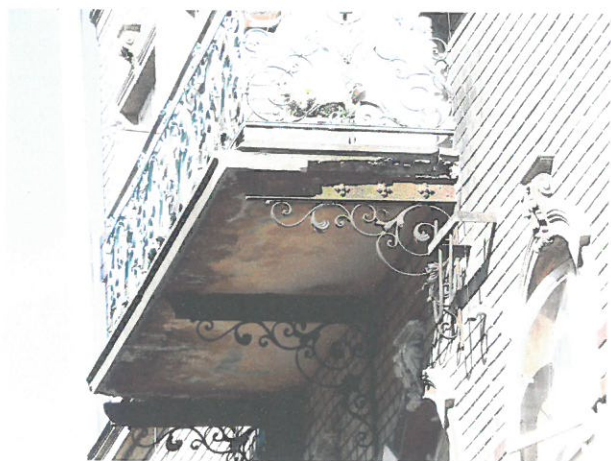
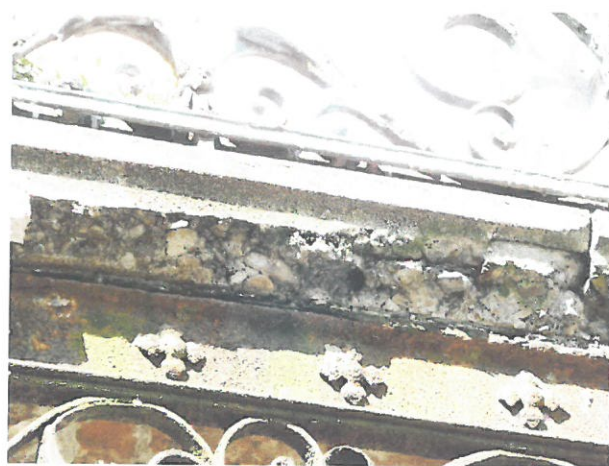
- zły stan techniczny obróbek gzymsów podrynnowych ;
 - bardzo zły (awaryjny) stan techniczny dwóch balkonów (na I. i II piętrze) od strony ul. K. Wielkiego . Skorodowane (zardzewiałe) stalowe belki wspornikowe dodatkowo miejscami odspojone od płyty żelbetowej balkonu. Najbardziej uszkodzony (odgięty na końcu – brak przylegania do płyty) lewy wspornik balkonu na II. p . Płyty żelbetowe tych balkonów generalnie w stanie zagrożenia stabilności konstrukcyjnej z powodu zmiany ich schematu statycznego (płyty 2- przęsłowe : przy braku równomiernego ich oparcia na podporach następuje zmiana schematu stat a brak zbrojenia górnego może doprowadzić do jej złamania i odpadnięcia .) ;

BALKONY od strony ul. Kazimierza Wielkiego
uszkodzenia konstrukcji wspornikowej (stalowej) oraz płyty żelbetowej

- c.1. wykonać zabezpieczenie uszkodzonej konstrukcji balkonów (na I. i II. piętrze) od strony ul. K. Wielkiego :

Ubytki i nierówności istniejących żelbetowych płyt balkonowych naprawić przy użyciu typowych systemowych i firmowych zapraw naprawczych . Dodatkowo oczyścić należy odspojone i widoczne zardzewiałe podłużne pręty zbrojenia ;

- ustawienie rusztowania do balkonu na I piętrze (*poz. + 5.12 m*) ;
- wykonanie zabezpieczenia tj wstawienie 4 nowych wsporników (*dwuteowniki 140*)
- wykonanie podwyższenia rusztowania do poz. II. pietra (*poz. + 9,22 m*)
- stemplowanie lewej części płyty balkonu na II. p korzystając z podporowej konstr. niższego balkonu na Ip (*który jest już zabezpieczony*)
- prace zabezpieczające (*nowe 4 wsporniki*) jak piętro niżej ;
- prace konserwacyjno – naprawcze : uzupełnienie ubytków płyty żelbetowej obu balkonów , wykonanie tymczasowej izolacji od góry płyty (*farba do betonu*) naprawa balustrad , kapinosów i zabezpieczenie (*przed ich odpadaniem*) skorodowanych pozostawionych starych belek wspornikowych ;

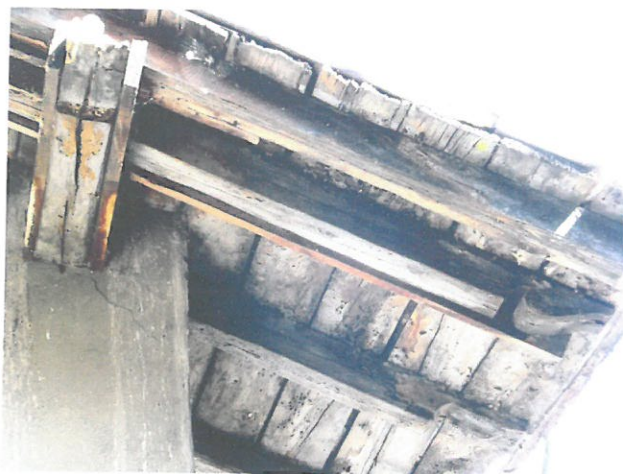
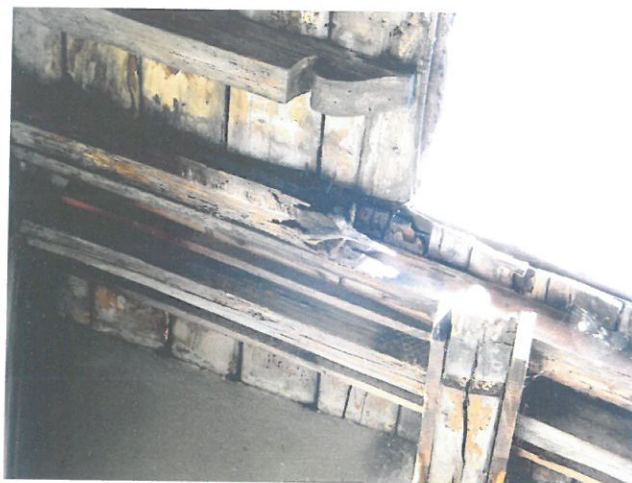
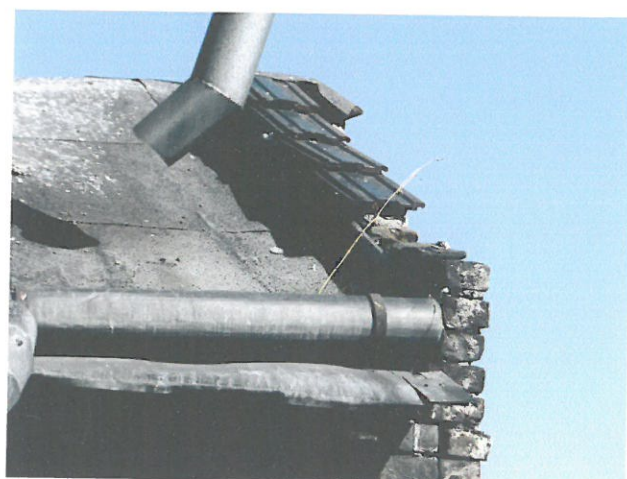
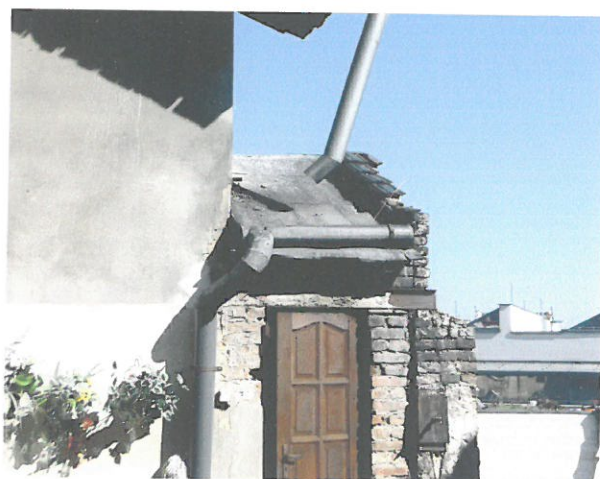
- ogólnie bardzo zły stan techniczny stolarki okiennej ;
- elewacja od strony podwórza :
 - bardzo (awaryjny) zły stan techniczny wspornikowej części dachu (płatwie , murlaty wspornikowe , krokwi , deski , ...) w obrębie i nad pionem ustępów (dawne suche ustępy) oraz brak rynny dachowej w tym miejscu ;

- brak sztywności i stabilności barier (galerie balkonowe) a także ich zbyt mała wysokość (jest 92 – 95 cm a powinno być min 110 cm) ;
 - dachówki ceramiczne murku szczytowego pionu dawnych suchych busterów : brak stabilności icj mocowania i ubytki dachówek ;

*uszkodzenia konstrukcji i pokrycia dachu oraz obróbek murów (płytki ceramiczne)
w obrębie pionu dawnych suchych ustępów*

- a.3. wymienić lub wzmocnić uszkodzone (zmurszałe) fragmenty wspornikowych krokwi i płatwi dachowych nad pionem ustępów ;
- a.4. wymienić lub wzmocnić ugięte i zmurszałe płatwie dachowe : min 2 przęsła na wprost wejścia na strych . Rozpiętości w osiach słupów wynoszą obecnie (570 ; 420 cm) Wymiary płatwi b/h = 15/16 cm wzmocnione mieczami (b/h = 13/13 cm) a *miecza* = 90 cm) .
Nowe płatwie przyjmować b/h = 16/20 cm lub wykonać obustronne wzmocnienie starych płatwi deskami 2 x b/h : 4 – 5 /20 cm + śruby M12 co około 50 cm + systemowe wkręty do drewna w 2 rzędach ;
