**PROGRAM PRAC KONSERWATORSKICH
DACHU DOMU POMOCY SPOŁECZNEJ
W MIANOCICE, GM. KSIĄŻ WIELKI**

LISTOPAD 2025 r.

Opracował: mgr Stanisław Strzelczyk

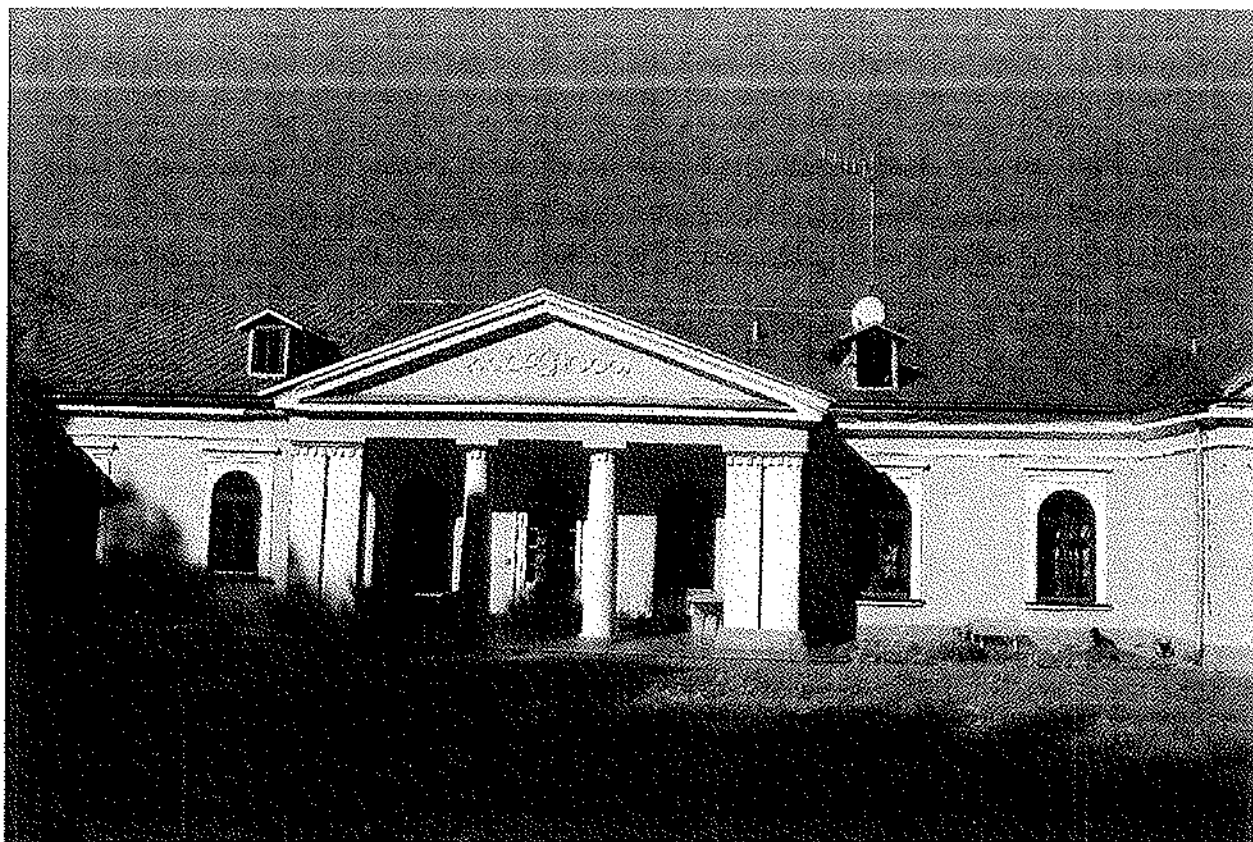
Il. 1. Mianocice. Dom Pomocy Społecznej. Budynek datowany na XVIII w. Stan zachowania przed rozpoczęciem prac remontowo-konserwatorskich w części dachu. Widok od strony południowej. Dach kryty blachą w latach 60-tych XX w., dwukrotnie malowana w odcieniu szarości.

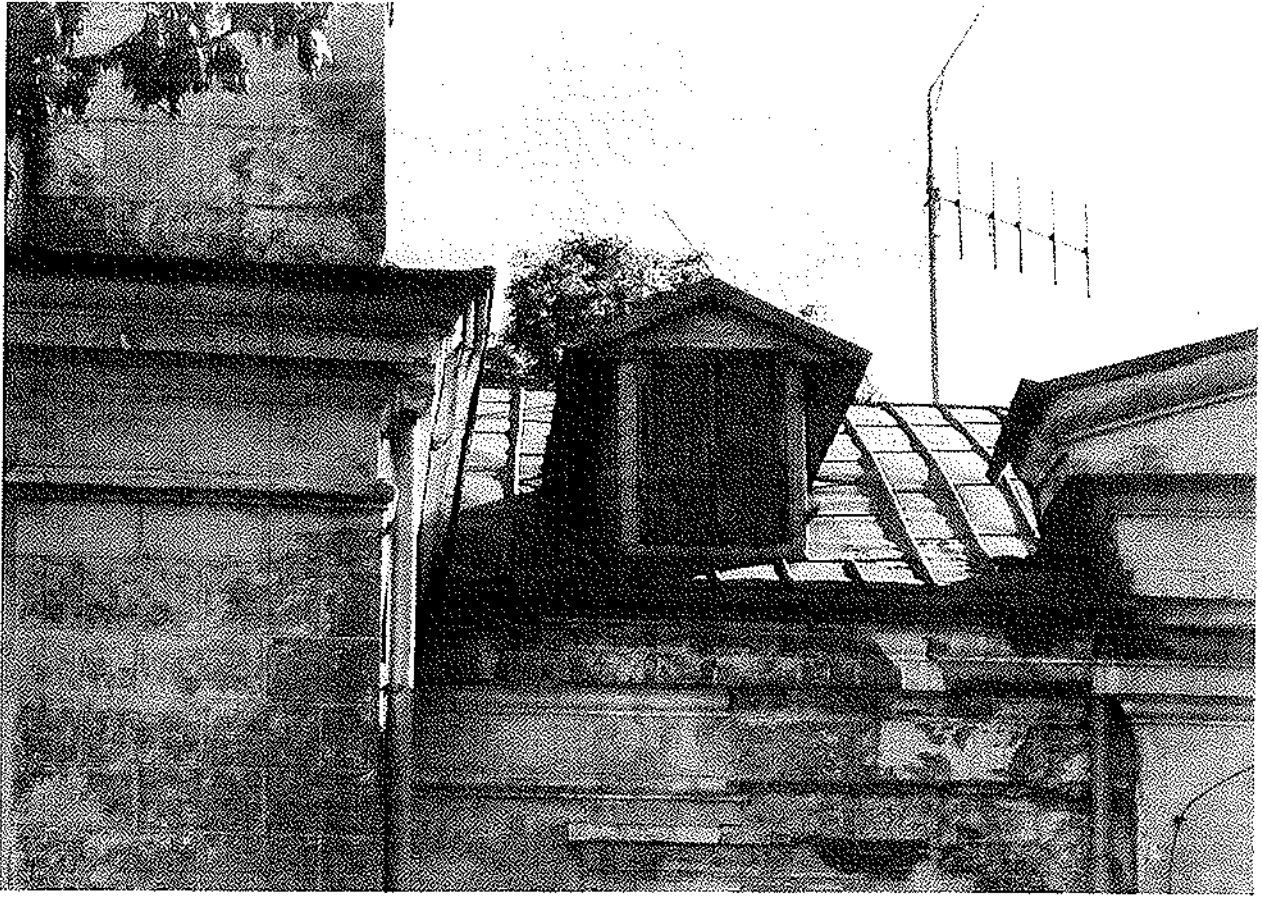
Il. 2. Mianocice. Dom Pomocy Społecznej. Budynek datowany na XVIII w. Stan zachowania przed rozpoczęciem prac remontowo-konserwatorskich w części dachu. Ukazany fragment zadaszenia od strony północnej przedstawia silną deformację połaci dachu, jego zanieczyszczenie mikroorganizmami i nieczystościami. Ponadto można dostrzec niewłaściwy sposób funkcjonowania rynien odprowadzających wodę opadową, która wraz z upływem czasu stała się głównym powodem uszkodzenia wypraw tynkarskich w części gzymsu, ścian i okien umieszczonych bezpośrednio pod nią. Na uwagę zwraca również snycerka okienna lukarny, która uległa spłowieniu, porażeniu słonecznemu oraz posiada wiele nieszczelności w szwej obecnej budowie.

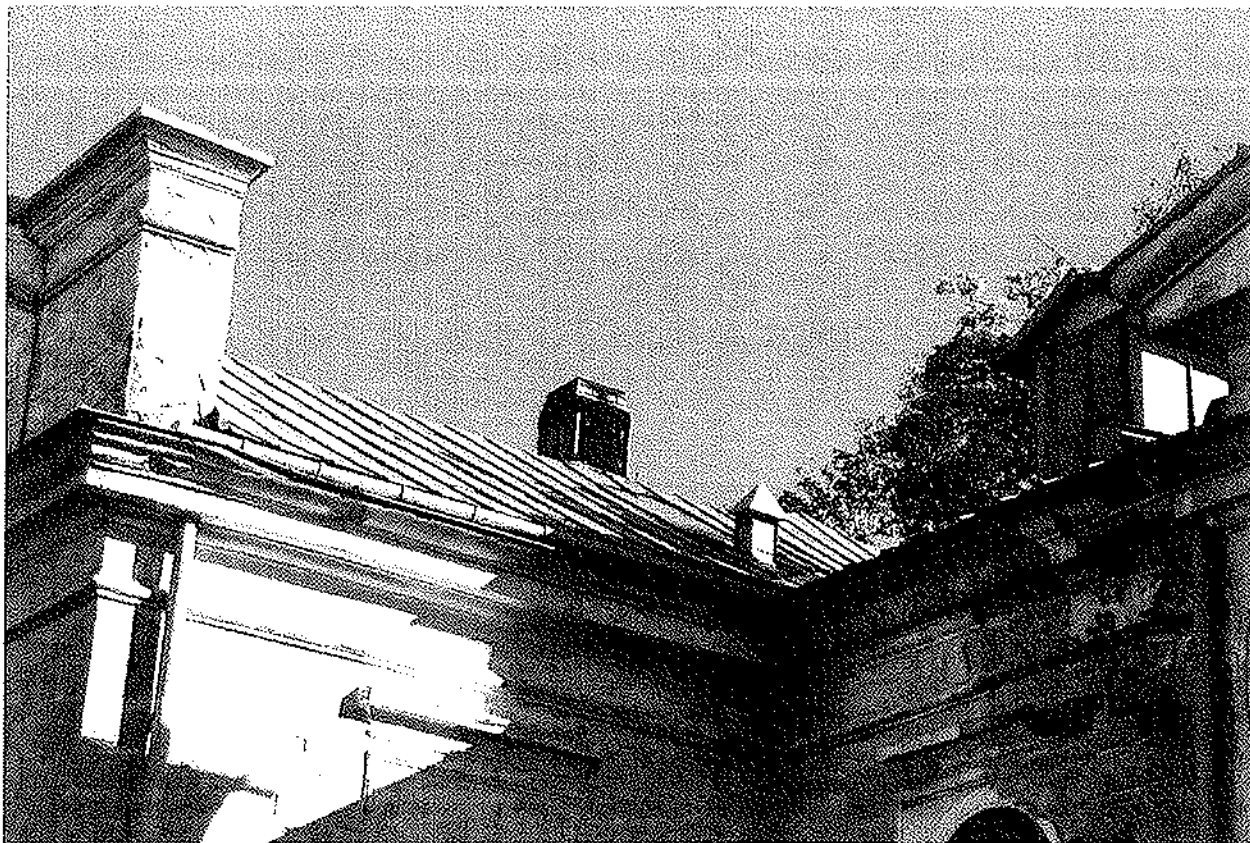
Il. 3. Mianocice. Dom Pomocy Społecznej. Budynek datowany na XVIII w. Stan zachowania przed rozpoczęciem prac remontowo-konserwatorskich w części dachu. Ukazany komin jak widać posiada sine zanieczyszczenie sadzą, która osiada na powierzchni blachy wpływając na jego przyspieszenie jej korozji.

13. Wymiana istniejącego rynien na nowe wykonane z blachy tytan cynk.
14. Konserwacja techniczno-estetyczna komina ogniowego, oraz innych kominów wentylacyjnych.

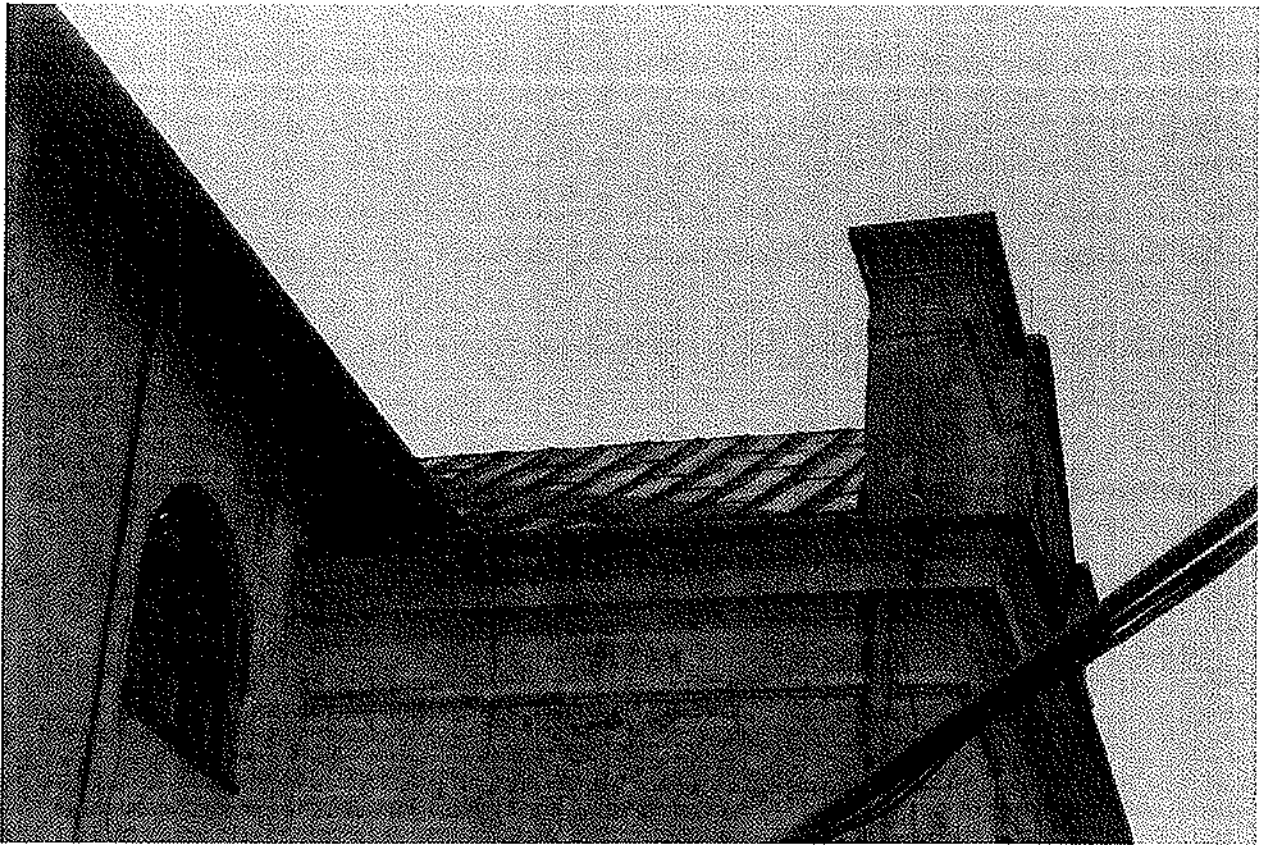
Il. 4. Mianocice. Dom Pomocy Społecznej. Budynek datowany na XVIII w. Stan zachowania przed rozpoczęciem prac remontowo-konserwatorskich w części dachu. Widok na fragment zadaszenia ryzalitu od strony północnej, także z wyraźną postępującą nieszczelnością rynien.

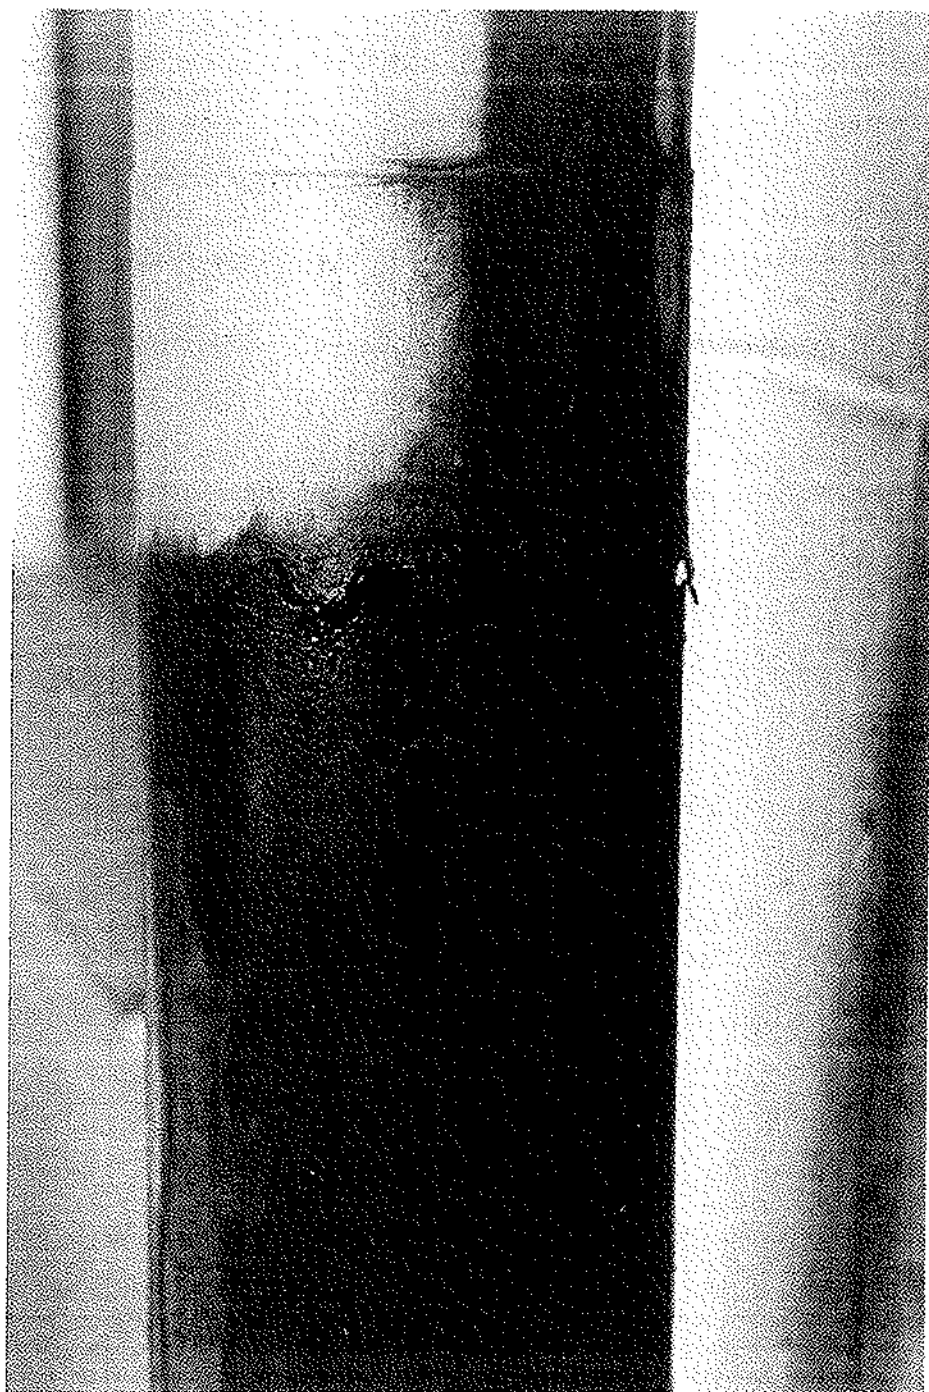
Il. 5. Mianocice. Dom Pomocy Społecznej. Budynek datowany na XVIII w. Stan zachowania przed rozpoczęciem prac remontowo-konserwatorskich w części dachu. Fragment jednej z rynien umieszczonej w niewielkiej odległości od gruntu. Można domniemywać, iż niemal większość tych elementów na obiekcie posiada podobny stan zachowania, jednak z uwagi na dużą wysokość dzielącą ją od obserwatora jest to niedostrzegalne gołym okiem.

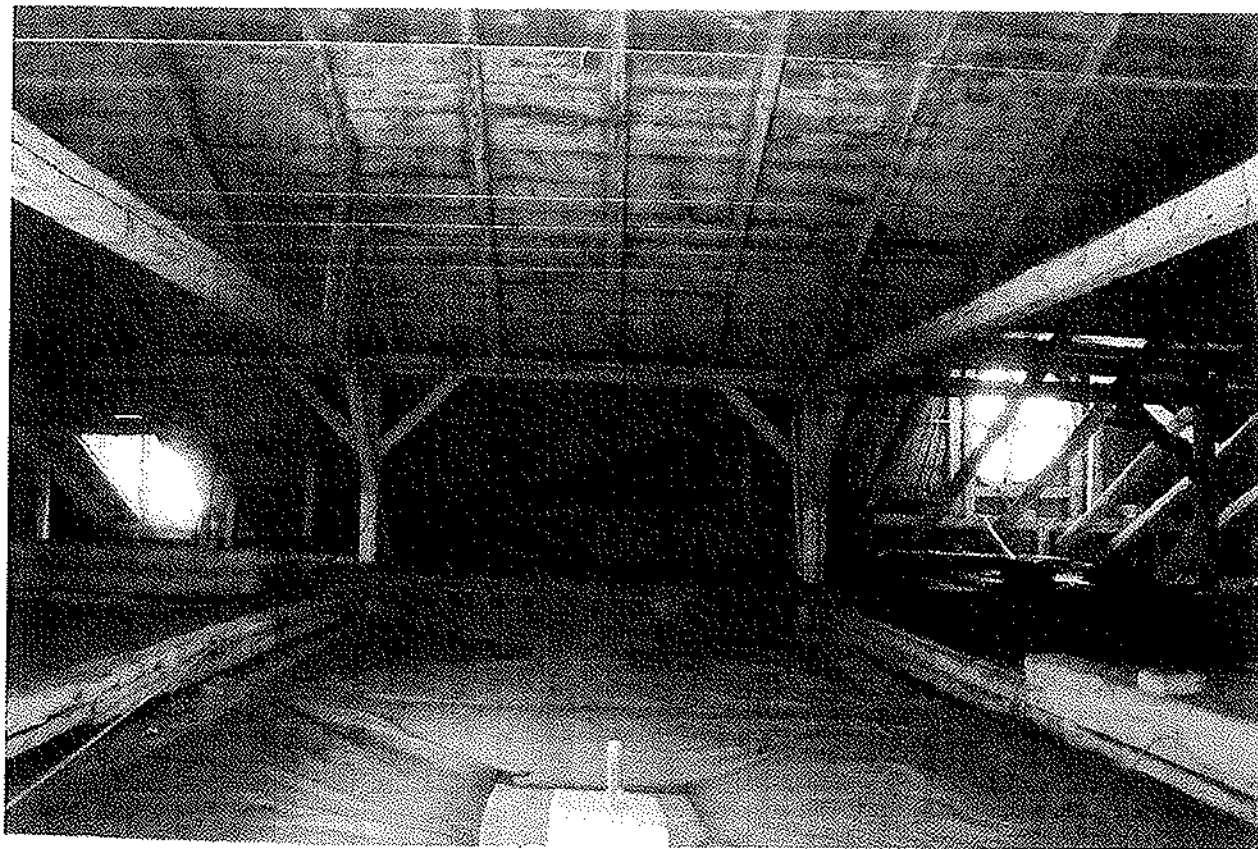
Il. 6. Mianocice. Dom Pomocy Społecznej. Budynek datowany na XVIII w. Stan zachowania przed rozpoczęciem prac remontowo-konserwatorskich w części dachu. Fragment konstrukcji dachu w centralnej części budynku. W bliżej nieokreślonym czasie całość powleczono białą farbą olejną, która z czasem spłowiła i uległa złuszczeniu. Ciemne plamy widoczne na deskowaniu wskazują na nieszczelność poszycia dachu (blacha) oraz na dużą egzystencję mikroorganizmów.

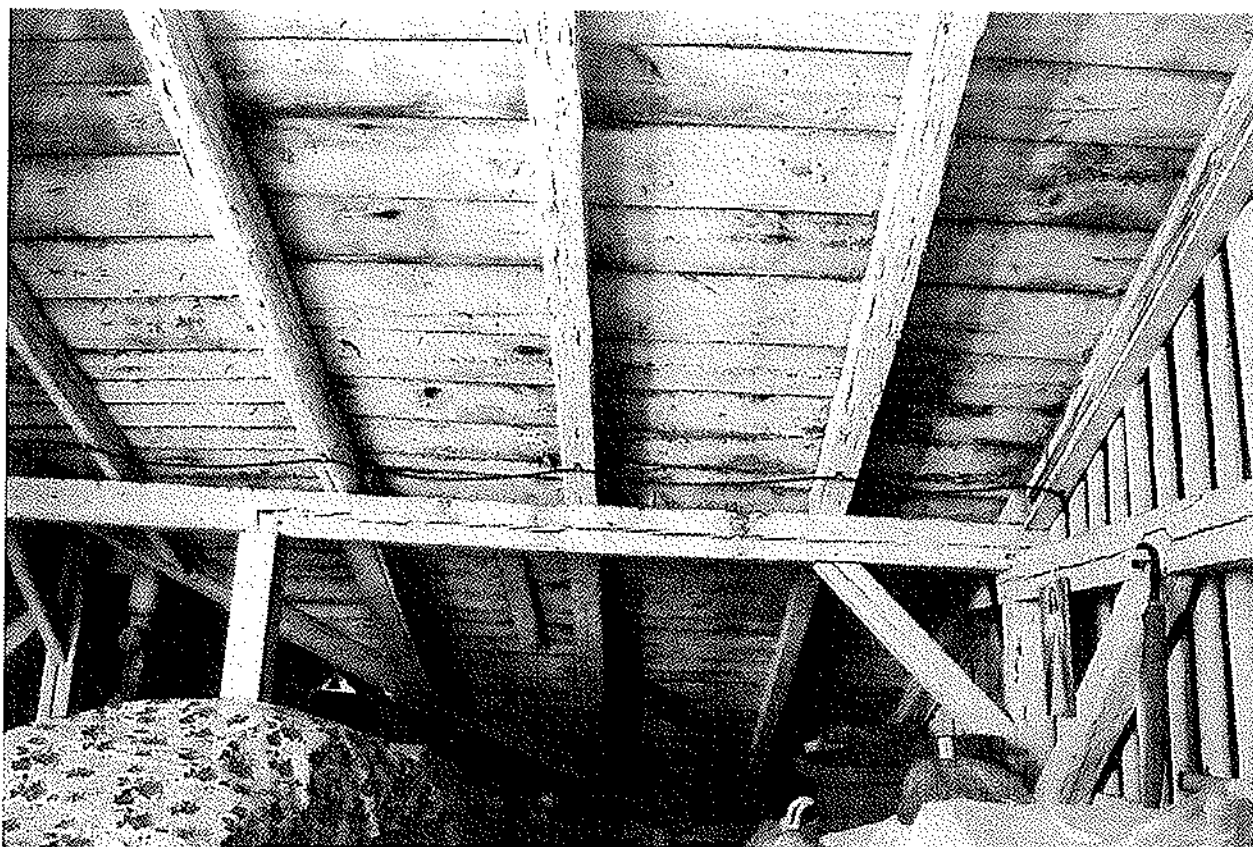
Il. 7. Mianocice. Dom Pomocy Społecznej. Budynek datowany na XVIII w. Stan zachowania przed rozpoczęciem prac remontowo-konserwatorskich w części dachu. Zdjęcie ukazuje kolejny przykład nieszczelności dachu objawiające się powstawaniem zacieków o odcieniu rdzawego brązu.

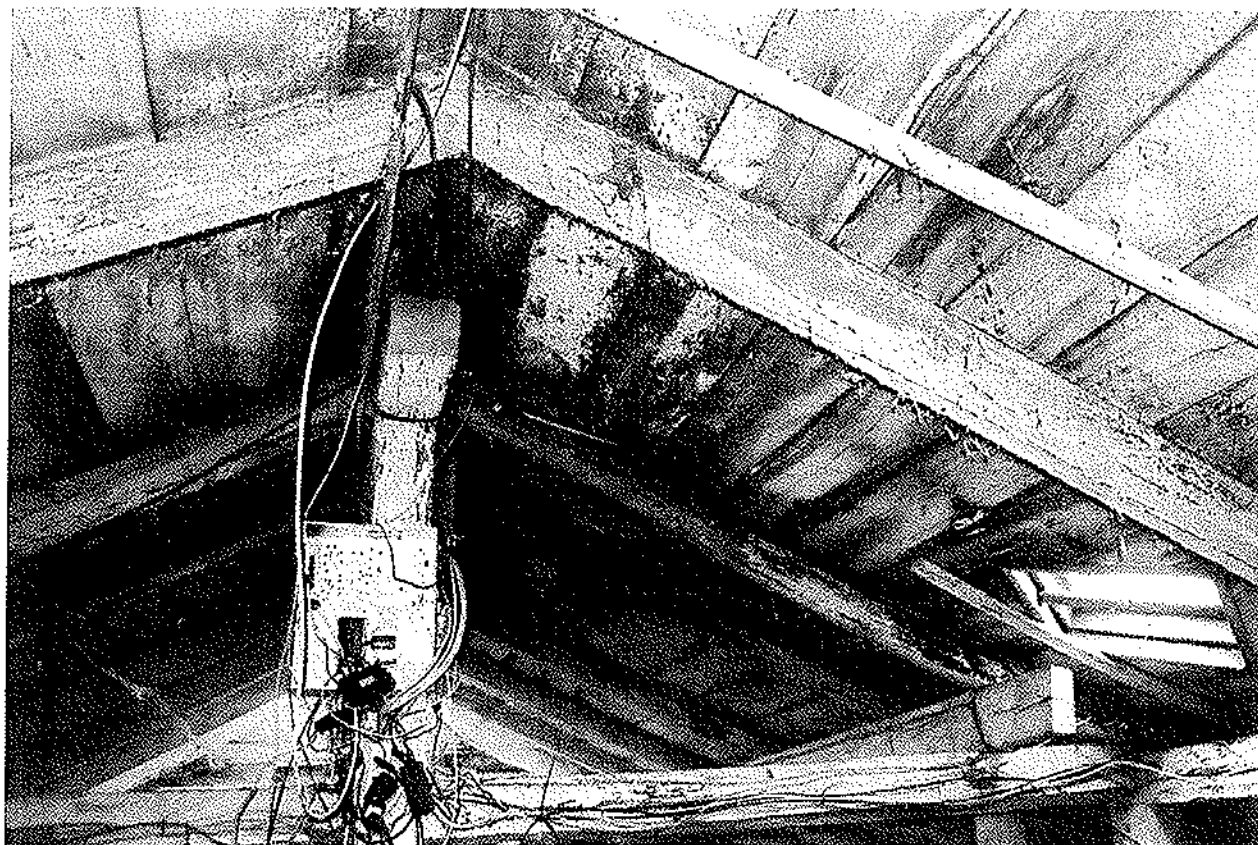
Il. 8. Mianocice. Dom Pomocy Społecznej. Budynek datowany na XVIII w. Stan zachowania przed rozpoczęciem prac remontowo-konserwatorskich w części dachu. W przedstawionym przykładzie znajdującym się dobudowanej części wschodniej mamy do czynienia z dużą nieszczelnością w części dachu. Jej powstanie należy wiązać z koniecznością umieszczenia w tym miejscu anten i wszelkiego rodzaju bliżej nieokreślonych nadajników. Jak widać silnemu uszkodzeniu uległo deskowanie, krokwie oraz część płatwy. Miejsce to należy traktować bardzo poważnie, jak najszybciej uszczelnić i cyklicznie monitorować, np. w dni deszczowe.

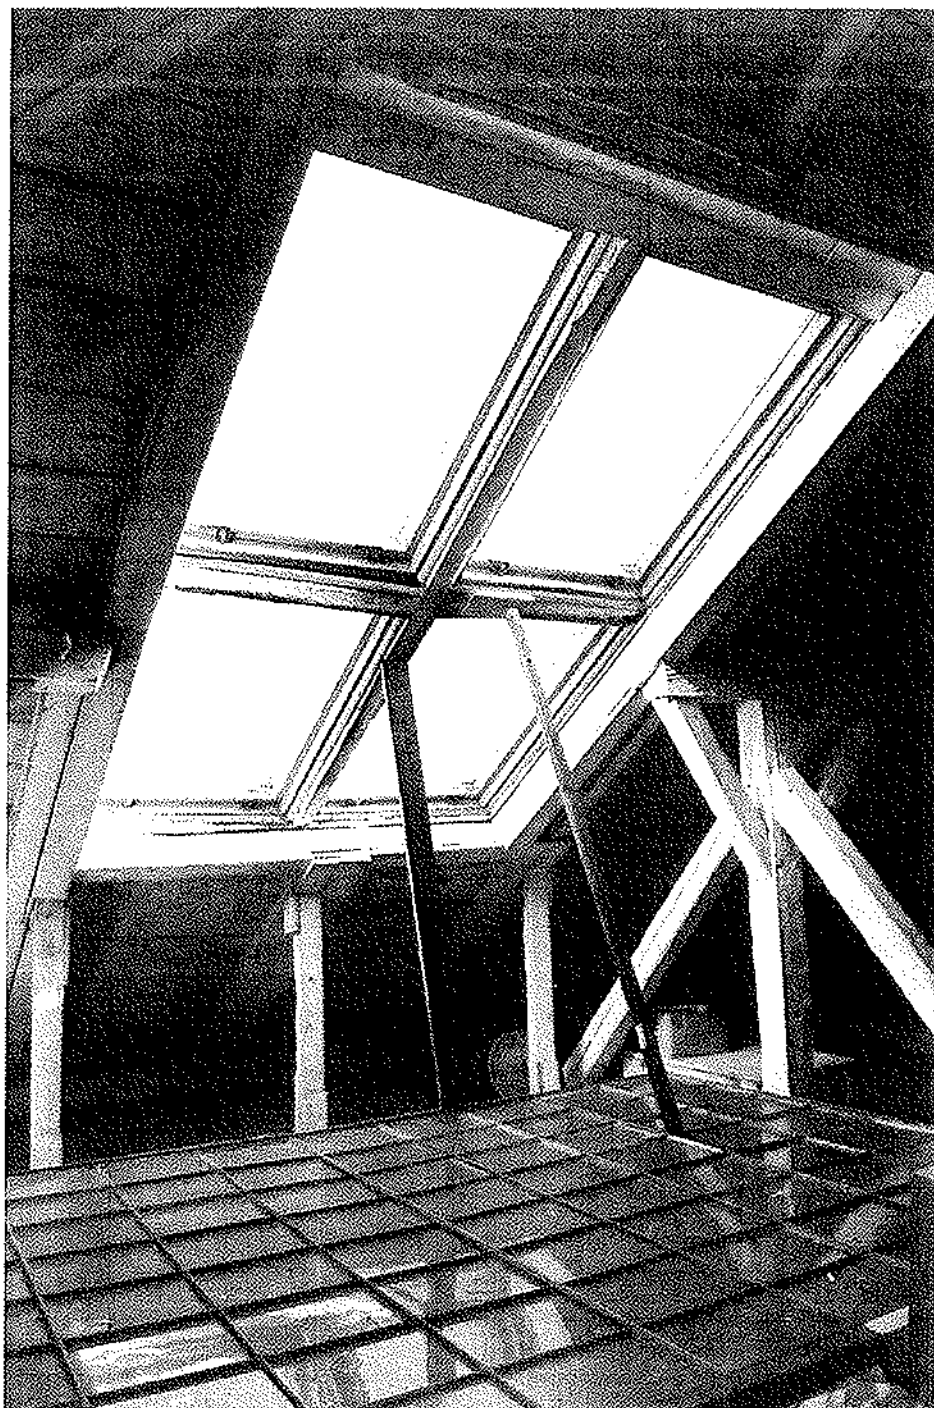
Il. 9. Mianocice. Dom Pomocy Społecznej. Budynek datowany na XVIII w. Stan zachowania przed rozpoczęciem prac remontowo-konserwatorskich w części dachu. W przeszłości podjęto decyzję o większym doświetleniu klatki schodowej, w tym celu usunięto część krokwi, co pozwoliło na zamontowanie dużego czterokwaterowego okna. Jak widać to rozwiązanie jest bardzo złe gdyż stwarza realne zagrożenie dla konstrukcji dachu. Ponadto jest dziś powodem kolejnej nieszczelności powstającej w jej poszczególnych kwaterkach. Myślę, że przedstawiona fotografia doskonale opisuje powagę sytuacji.

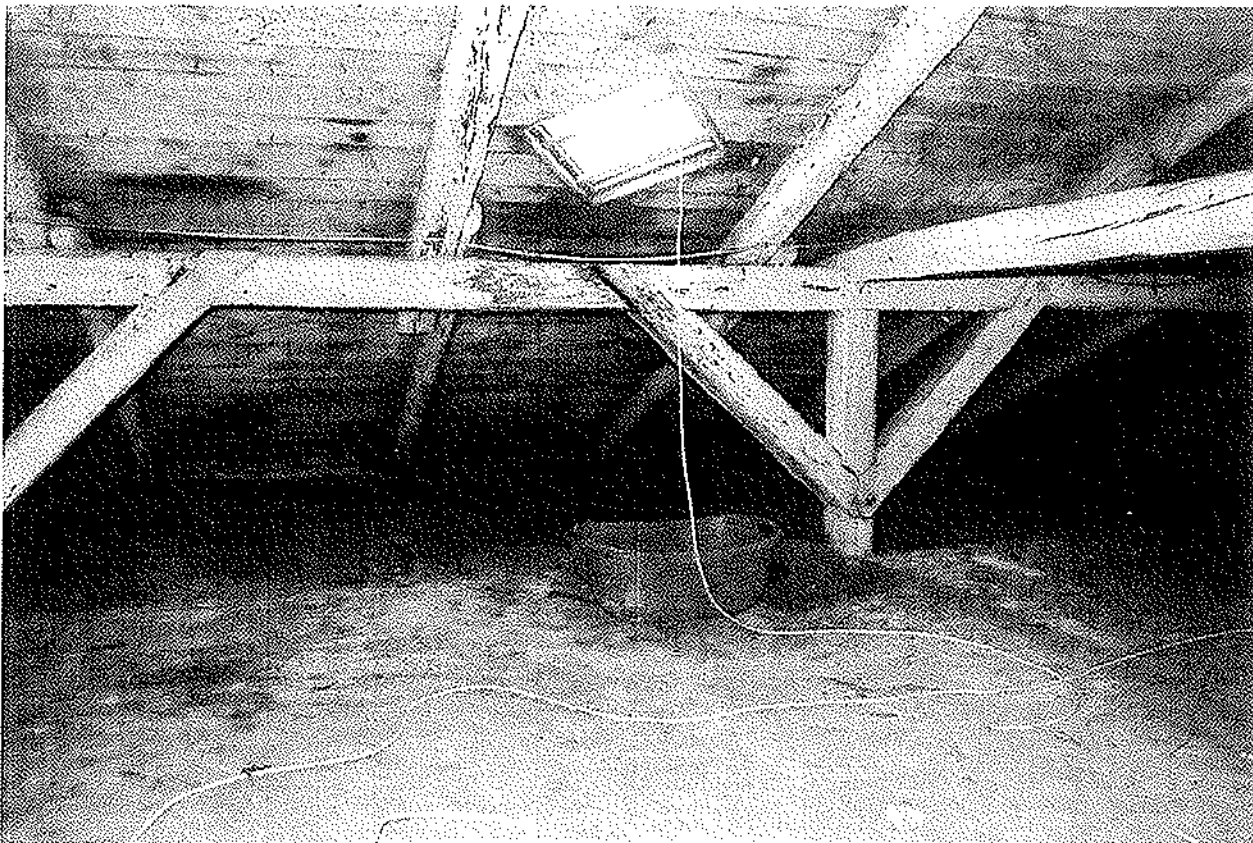
Il. 10. Mianocice. Dom Pomocy Społecznej. Budynek datowany na XVIII w. Stan zachowania przed rozpoczęciem prac remontowo-konserwatorskich w części dachu. Inny przykład nieszczelności okienka dachowego (światlika) w dobudowanej części wschodniej. W tym przypadku uszkodzeniu ulega zarówno płatów jak i miecz, elementy nośne konstrukcji tej części dachu.

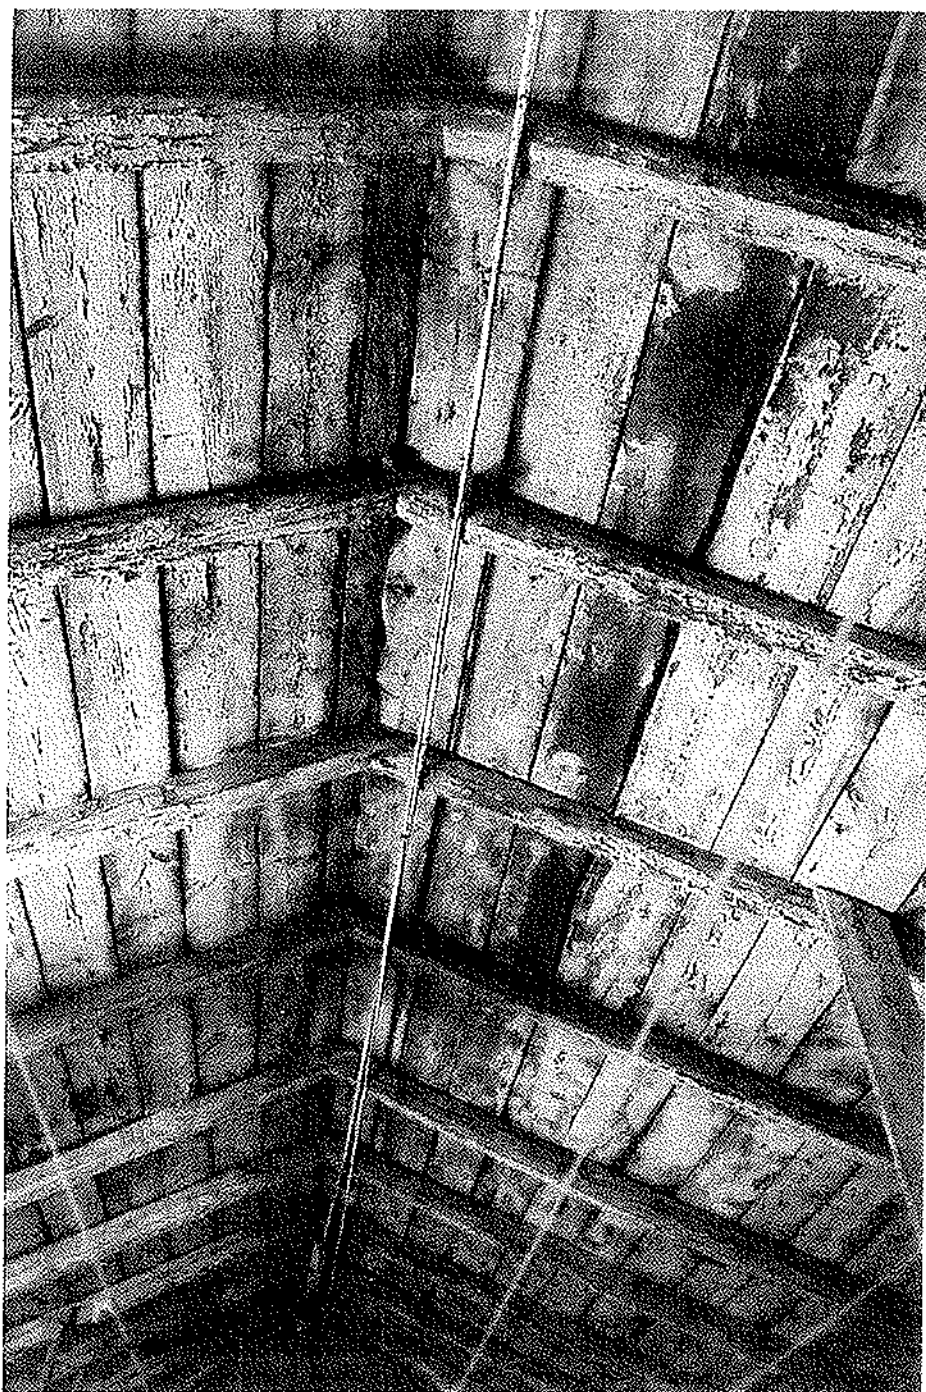
Il. 11. Mianocice, Dom Pomocy Społecznej. Budynek datowany na XVIII w. Stan zachowania przed rozpoczęciem prac remontowo-konserwatorskich w części dachu. Duża powierzchnia poddasza wykorzystuje się w celu min. suszenia wszelkiego rodzaju odzieży i pościeli. Niestety brak odpowiednich otworów wentylacyjnych oraz wysoka temperatura w okresie wiosenno-letnim doprowadza do zawilgocenia dachu od jej wewnętrznej strony. Prowadzi to do rozwoju mikroorganizmów, które także wpływają na osłabienie jakości technicznej zarówno deskowania jak i krokwi.

Z uwagi na silne zawilgocenie poddasza wynikające z powstających tam w ciągu roku dużych różnic temperatur proponuje się wykonanie niewielkich odpowietrzników, w części dachu na wysokości jętek.

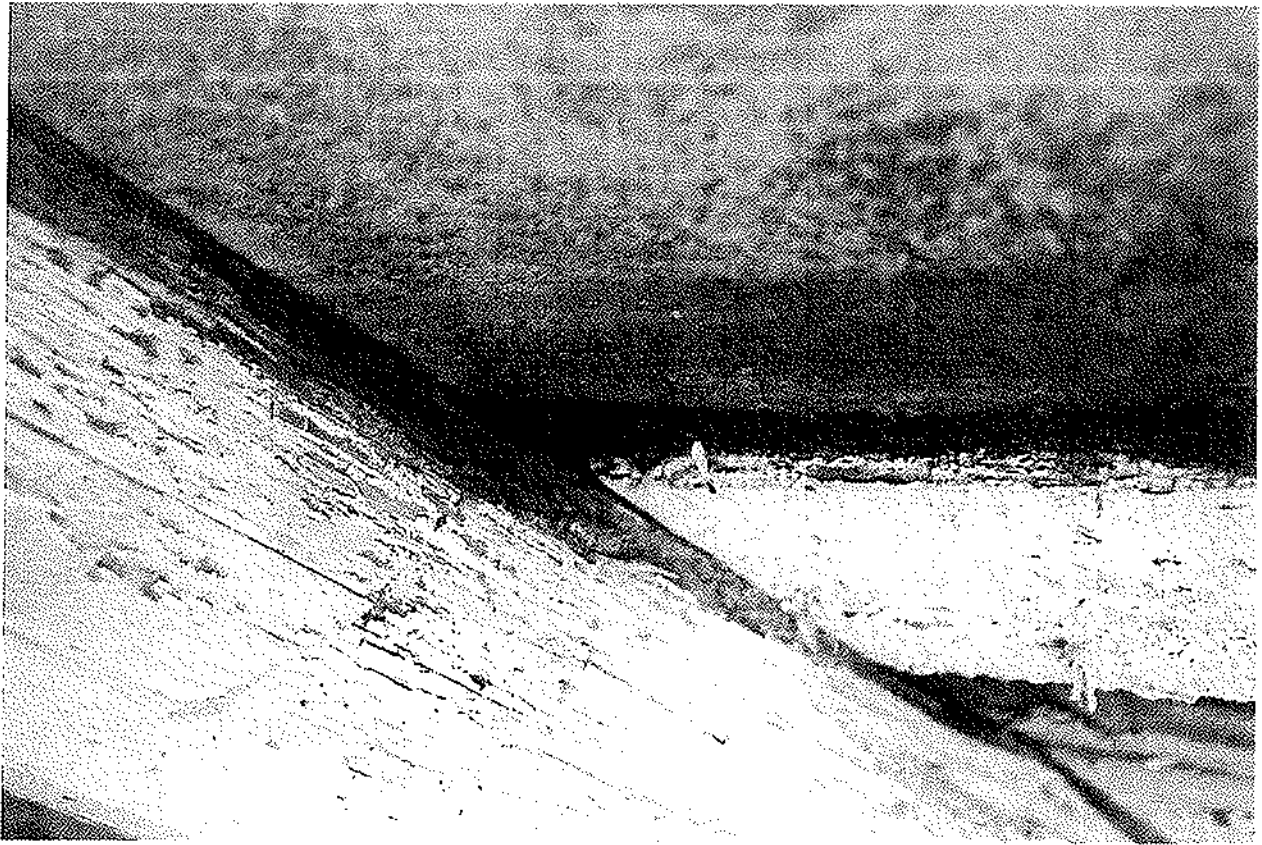
Il. 12. Mianocice, Dom Pomocy Społecznej. Budynek datowany na XVIII w. Stan zachowania przed rozpoczęciem prac remontowo-konserwatorskich w części dachu. Przykład porażenia koloniami mikroorganizmów z części deskowania na krokiew. Planowane prace winny uwzględnić min. usunięcie wszystkich elementów deskowania w celu ochrony głównej konstrukcji dachu.

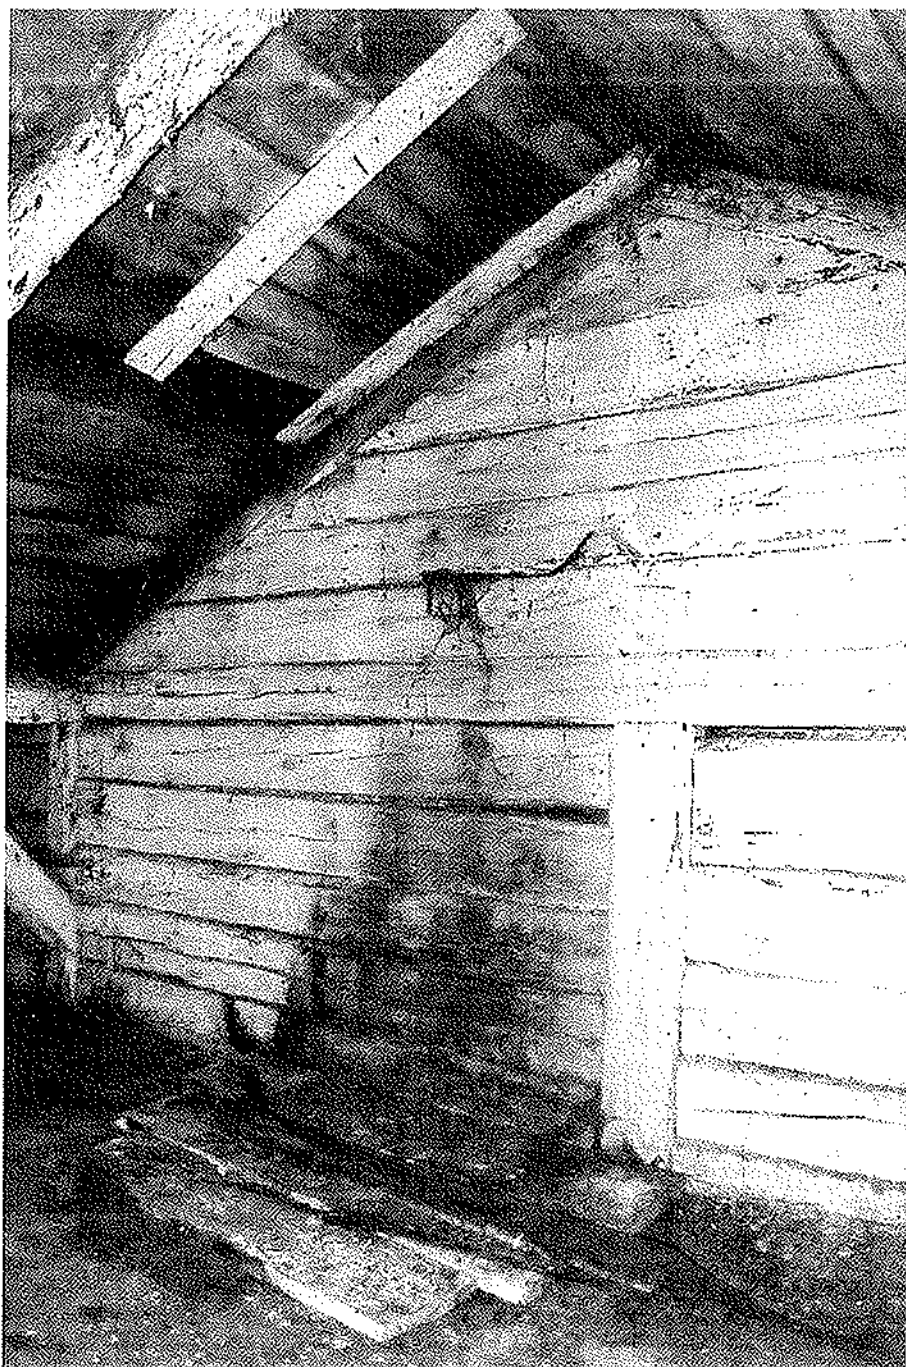
Il. 13. Mianocice. Dom Pomocy Społecznej. Budynek datowany na XVIII w. Stan zachowania przed rozpoczęciem prac remontowo-konserwatorskich w części dachu. Widok na ścianę szczytową dobudowanej części wschodniej. Duża nieszczelność powstała w dachu doprowadziła lub w dalszym ciągu doprowadza do zalewania tej części budynku.

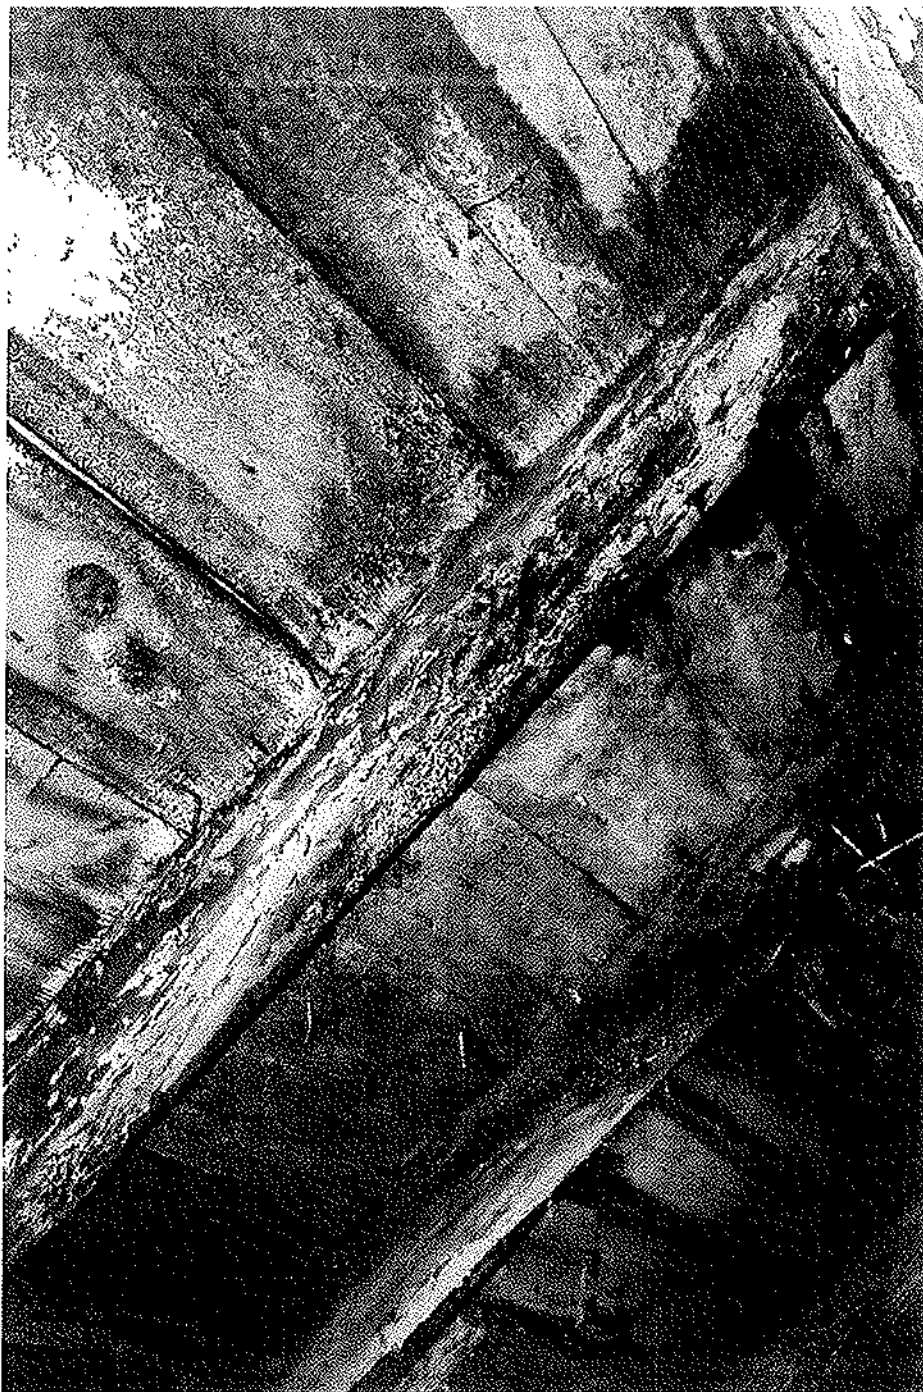
Il. 14. Mianocice. Dom Pomocy Społecznej. Budynek datowany na XVIII w. Stan zachowania przed rozpoczęciem prac remontowo-konserwatorskich w części dachu. Kolejny przykład nieszczelności dachu wraz z efektem końcowy takiej sytuacji.

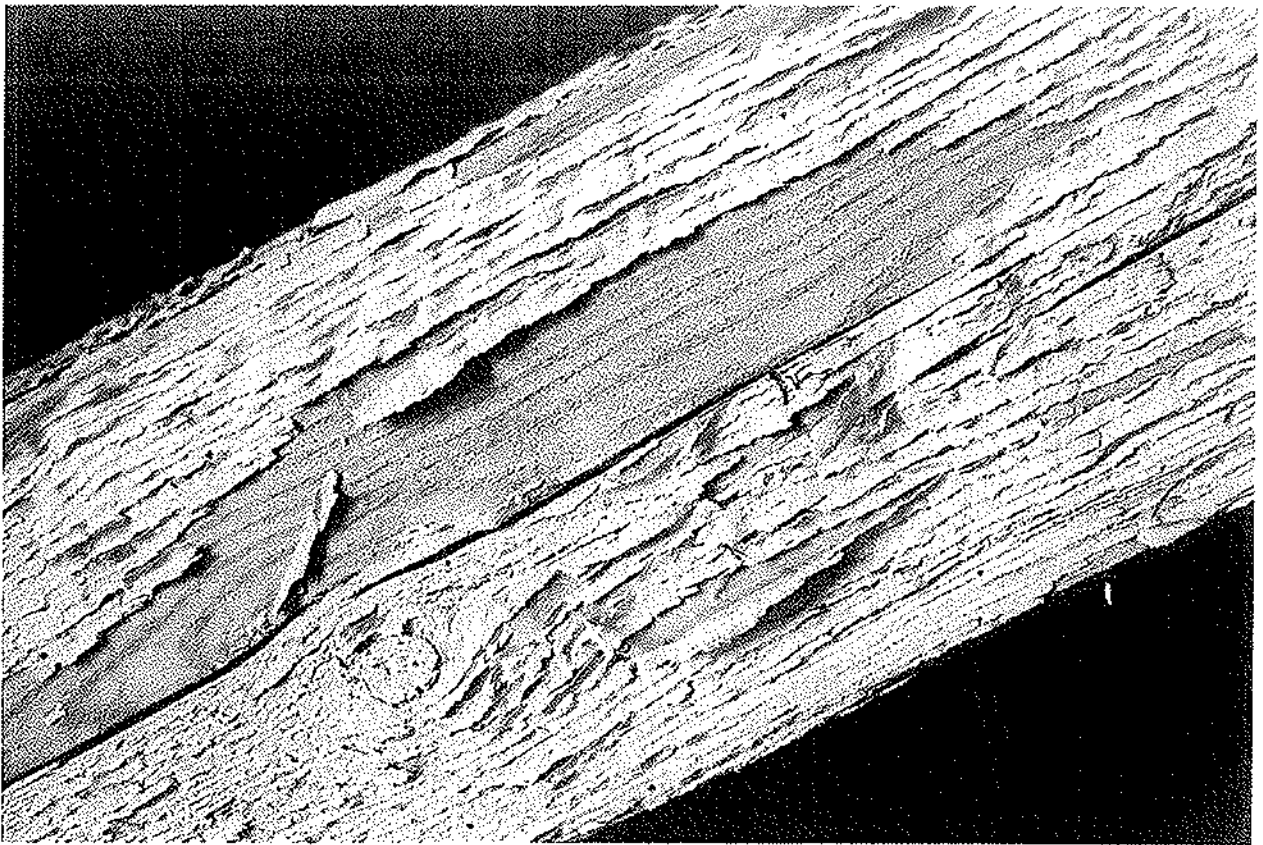
Il. 15. Mianocice. Dom Pomocy Społecznej. Budynek datowany na XVIII w. Stan zachowania przed rozpoczęciem prac remontowo-konserwatorskich w części dachu. Fragment krokwi z widoczną powłoką monochromatyczną.

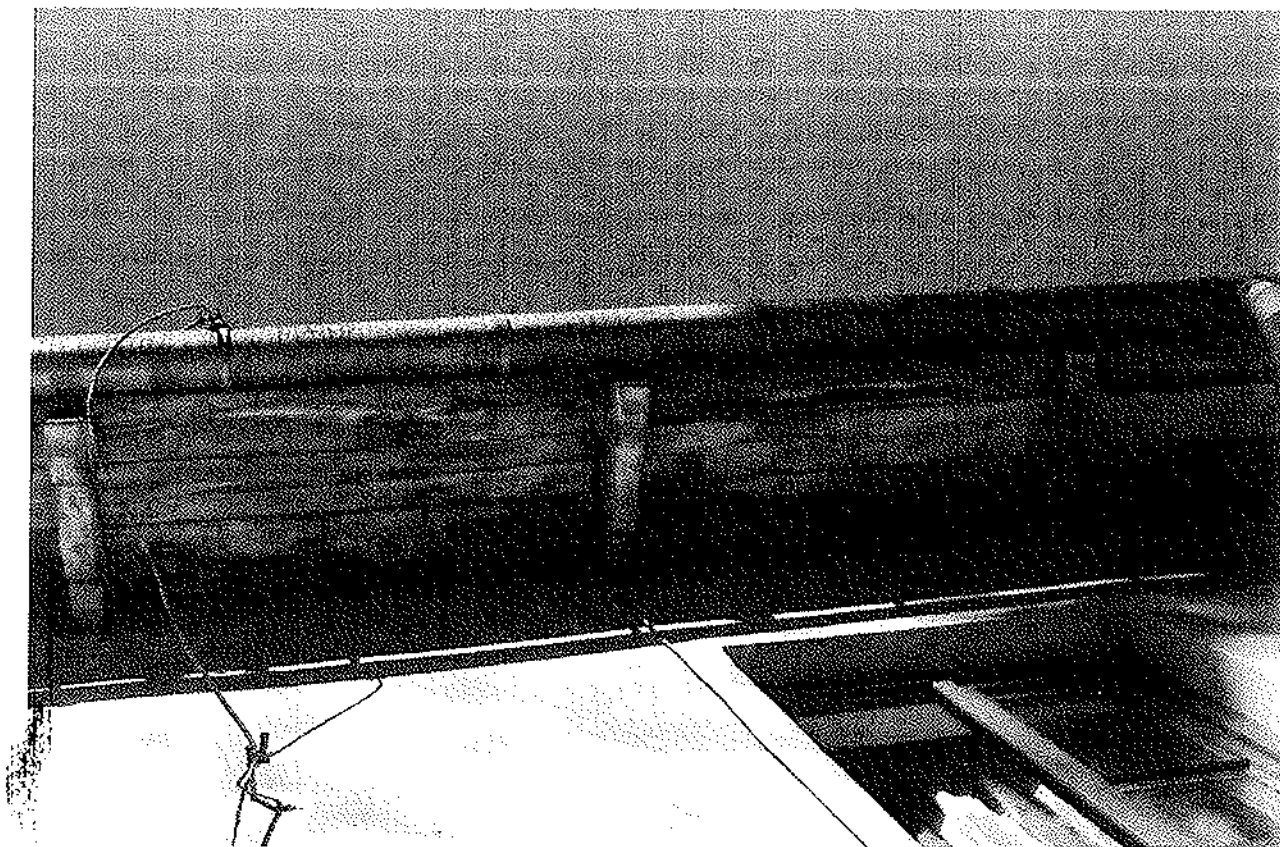
Il. 16. Mianocice. Dom Pomocy Społecznej. Budynek datowany na XVIII w. Stan zachowania przed rozpoczęciem prac remontowo-konserwatorskich w części dachu. Fotografia ukazuje niewielki odcinek wystającego z lica ściany zadaszenia. Taki obraz można zaobserwować wzdłuż całego budynku.
