PROGRAM PRAC KONSERWATORSKO-RESTAURATORSKICH

ELEWACJI DAWNEGO DWORU

OB. SZKOŁY PODSTAWOWEJ

W BOŻEM

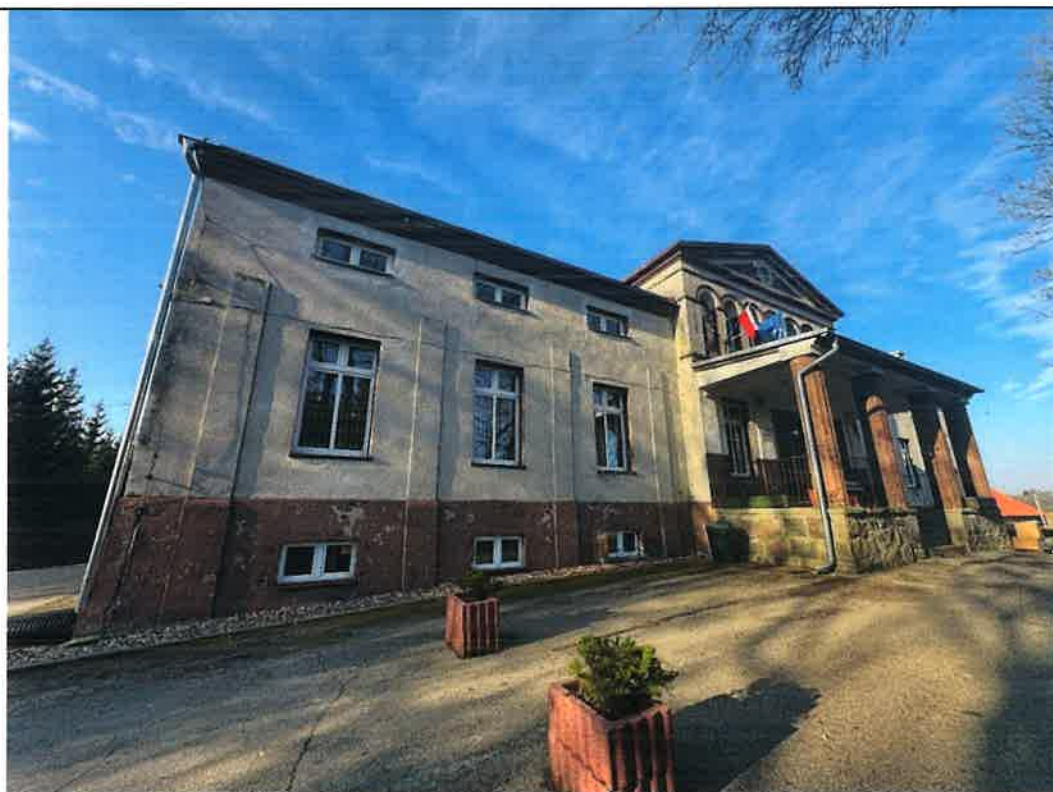
1. Boże; dawny dwór, ob. szkoła podstawowa; elewacja wschodnia – frontowa; widok ogólny od strony południowo-zachodniej. Wykończenie lica i detali współczesnym tynkiem cementowym; ubytki detalu architektonicznego (opasek okiennych, głowic pilastrów, gzymsu kordonowego).

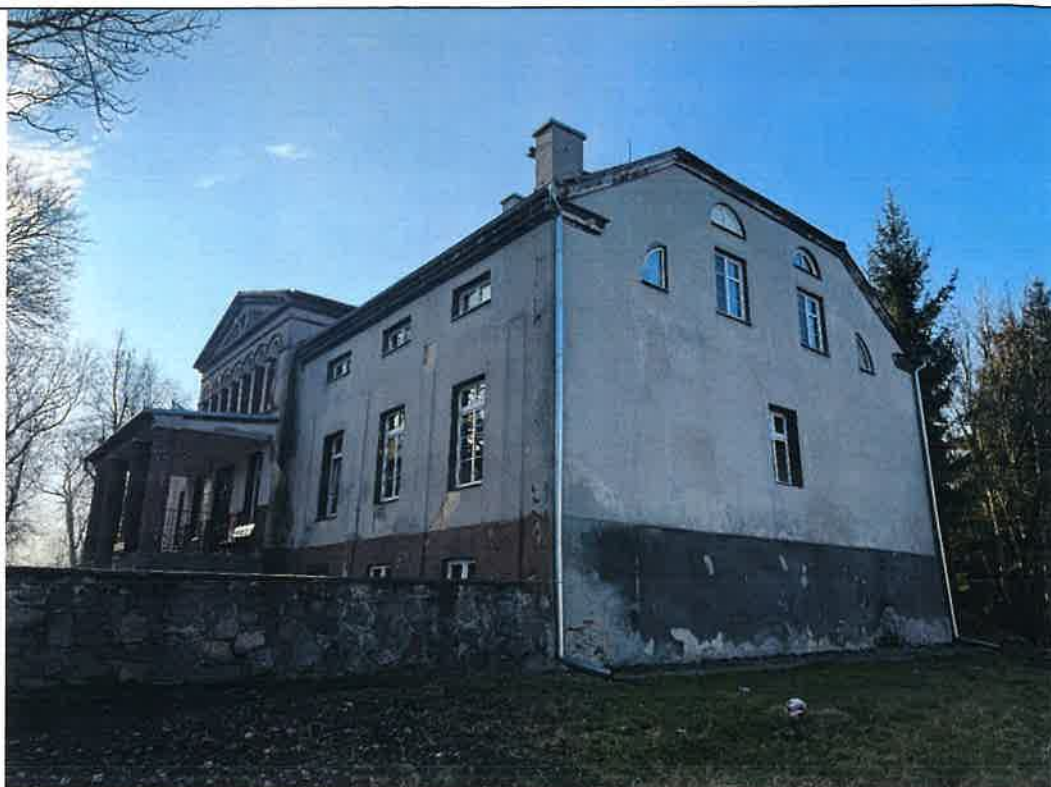
2. Boże; dawny dwór, ob. szkoła podstawowa; elewacja wschodnia (frontowa); widok ogólny od strony południowo-wschodniej. Wykończenie lica i detali współczesnym tynkiem cementowym; ubytki detalu architektonicznego (opasek okiennych, głowic pilastrów, gzymsu kordonowego).

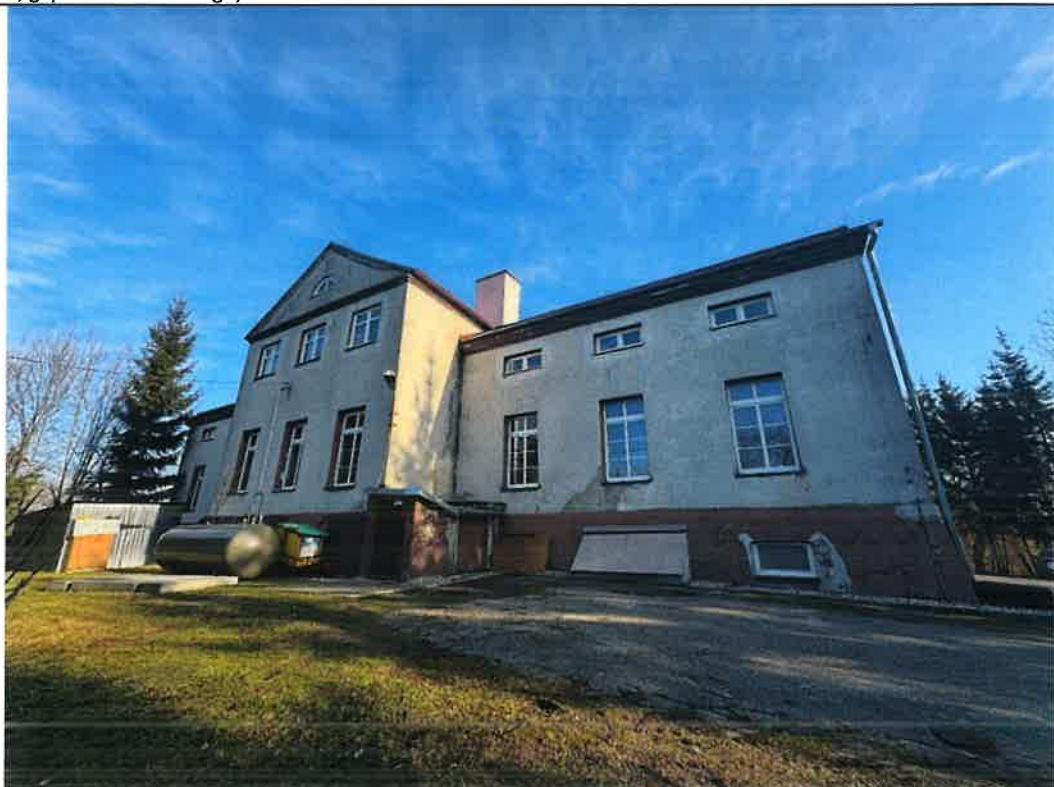
3. Boże; dawny dwór, ob. szkoła podstawowa; elewacja zachodnia (tylna); widok ogólny od strony południowo-zachodniej. Wykończenie lica i detali współczesnym tynkiem cementowym; ubytki detalu architektonicznego (opasek okiennych, gzymsu kordonowego); zaślepiiony podcień i wtórne otwory okienne kondygnacji I ryzalitu; dobudowana szyja piwniczna.

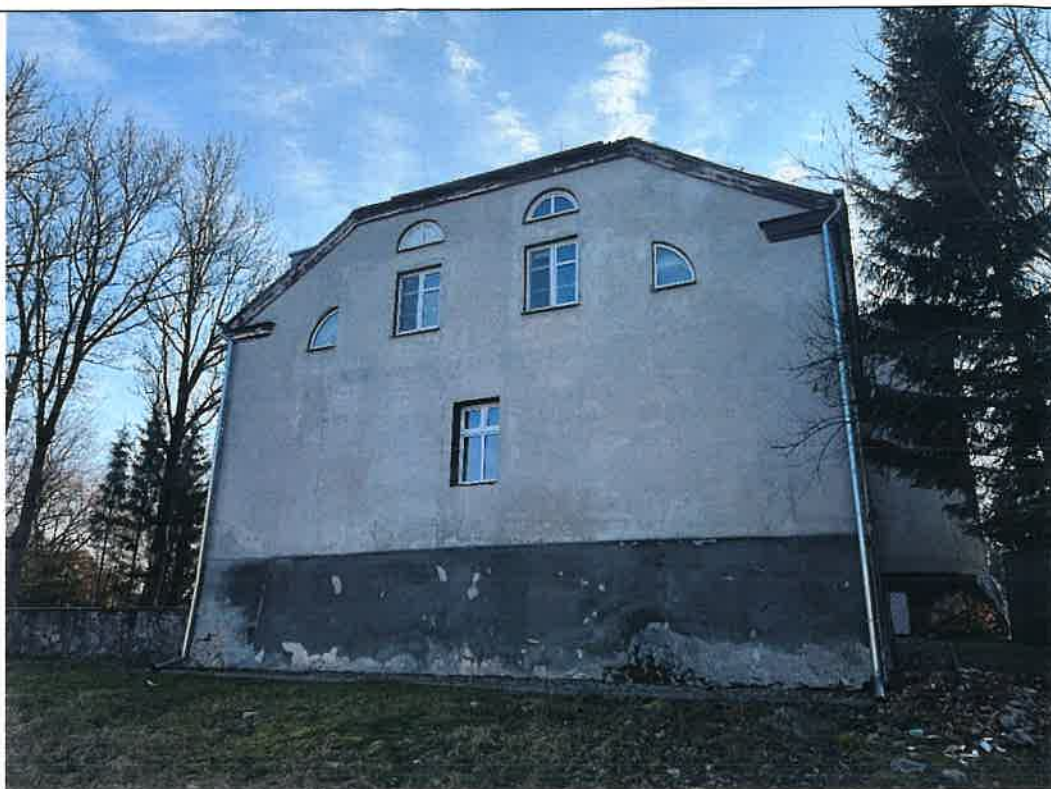
4. Boże; dawny dwór, ob. szkoła podstawowa; elewacja północna (boczna); widok ogólny od strony północno-zachodniej. Wykończenie lica i detali współczesnym tynkiem cementowym; ubytki detalu architektonicznego (opasek okiennych); wtórny otwór okienny kondygnacji I, w miejscu rozebranego łącznika oficyny.

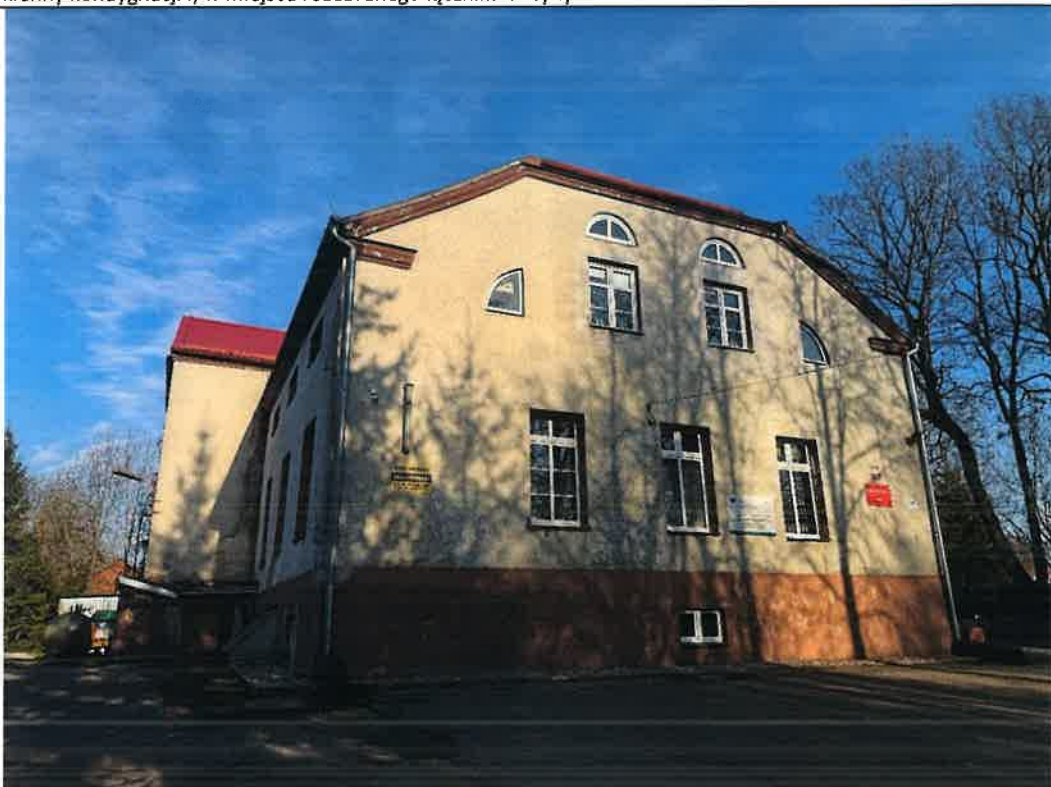
5. Boże; dawny dwór, ob. szkoła podstawowa; elewacja południowa (boczna); widok ogólny od strony południowo-zachodniej. Wykończenie lica i detali współczesnym tynkiem cementowym; ubytki detalu architektonicznego (opasek okiennych); wtórne otwory okienne kondygnacji I na osiach środkowej i zachodniej, w miejscu rozebranego pawilonu oranżerii.

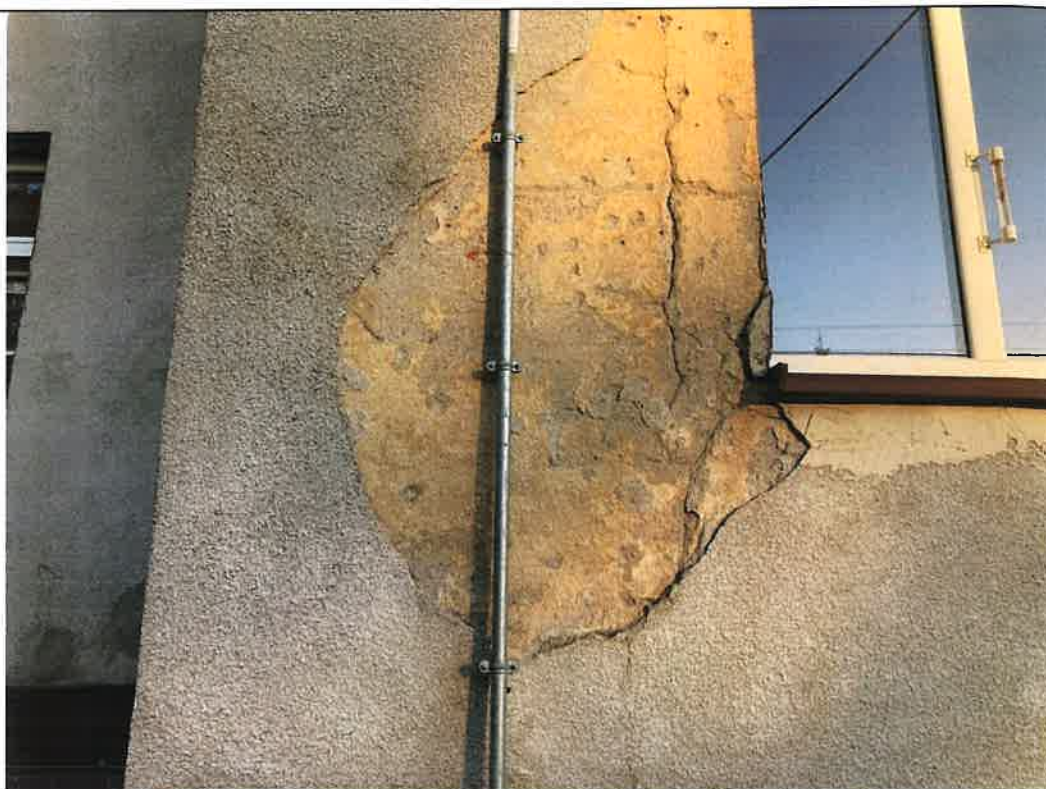
6. Boże; dawny dwór, ob. szkoła podstawowa; elewacja zachodnia (tylna); ryzalit, kondygnacja I. Współczesne wykończenia lica dwiema wyprawami cementowymi; warstwa spodnia z ugrowo-żółtymi powłokami malarskimi; warstwa wierzchnia z „baran-kiem” i jasno-beżową powłoką malarską; spękania, odspojenia, ubytki zapraw.

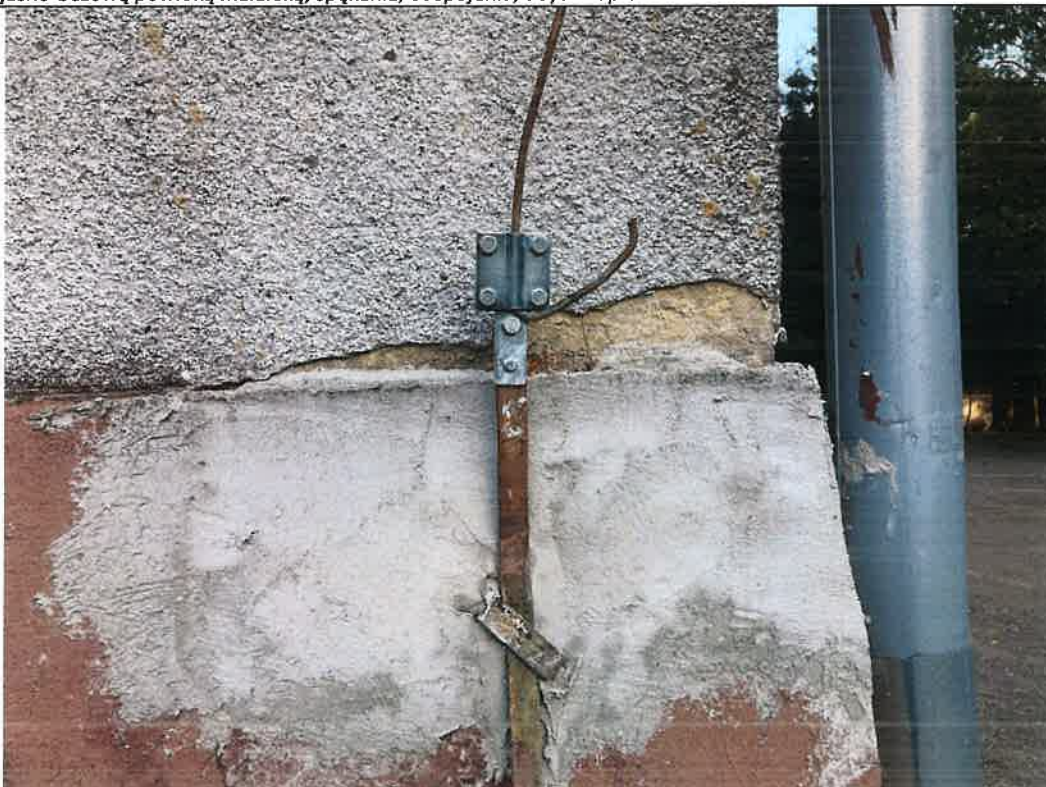
7. Boże; dawny dwór, ob. szkoła podstawowa; elewacja południowa (boczna); przyziemie. Współczesne wykończenie cokołu grubą warstwą zaprawy cementowej z brązową warstwą malarską i późniejsze prowizoryczne uzupełnienia; powyżej cokołu współczesne wykończenia lica dwiema wyprawami cementowymi.

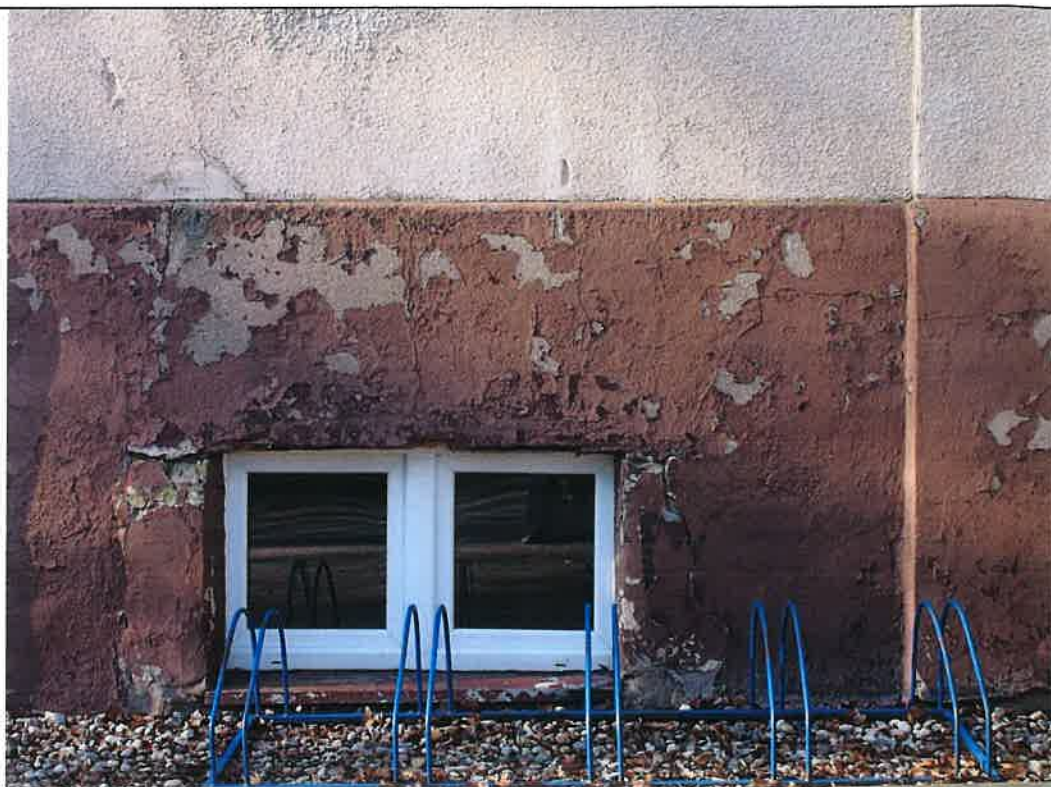
8. Boże; dawny dwór, ob. szkoła podstawowa; elewacja wschodnia (frontowa), segment południowy, przyziemie. Współczesne wykończenie cokołu grubą warstwą zaprawy cementowej z warstwami malarskimi; głębokie spękania i odspojenia, złuszczenia powłok malarskich; stolarka PCV.

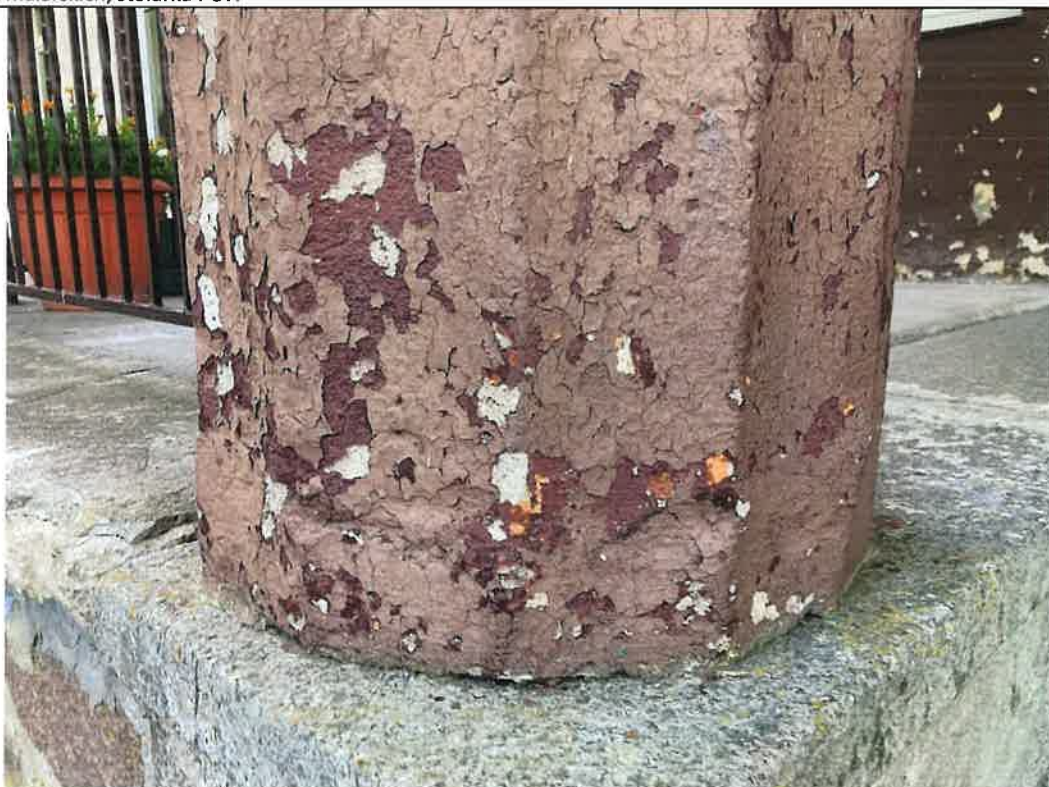
9. Boże; dawny dwór, ob. szkoła podstawowa; elewacja wschodnia (frontowa), przyziemie, ganek. Współczesne wykończenia malarskie kolumn; złuszczenia powłok malarskich, dezintegracja i ubytki podłoża.

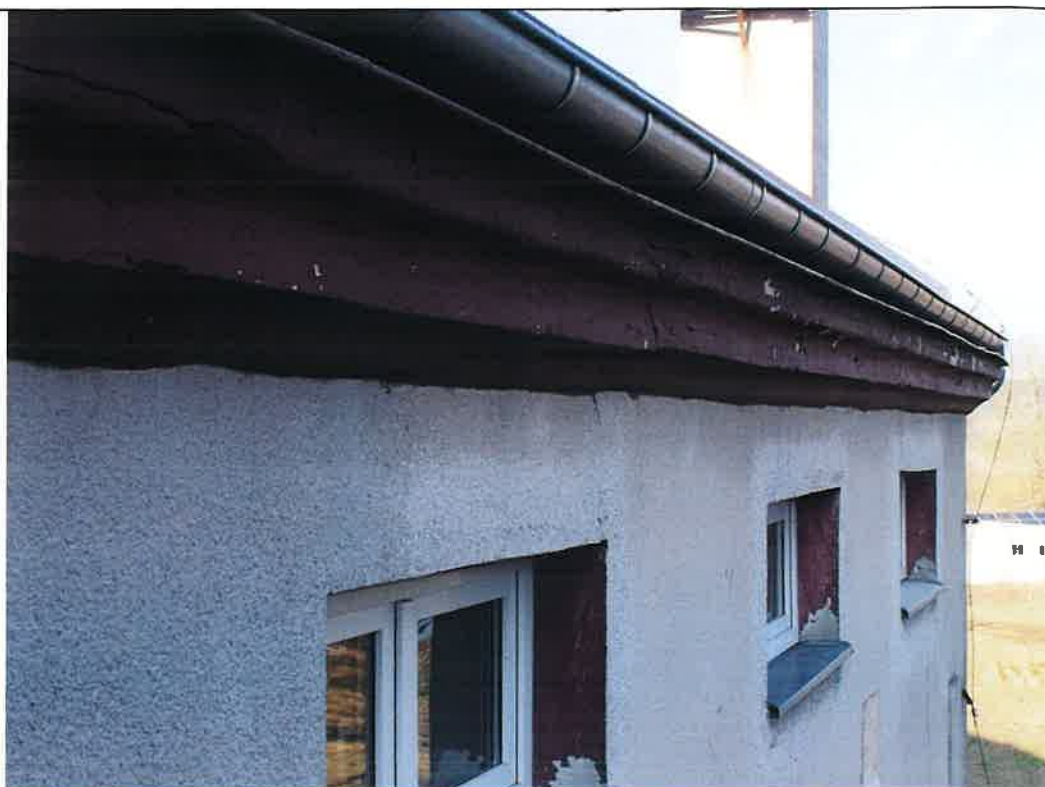
10. Boże; dawny dwór, ob. szkoła podstawowa; elewacja wschodnia (frontowa), segment północny, kondygnacja 1,5 i zwieńczenie. Współczesne wykończenia malarskie ościeży okiennych i gzymsu wieńczącego; głębokie, całościowe uzupełnienia gzymsu zaprawą cementową, zniekształcenia profili, spękania, odspojenia; stolarka PCV.

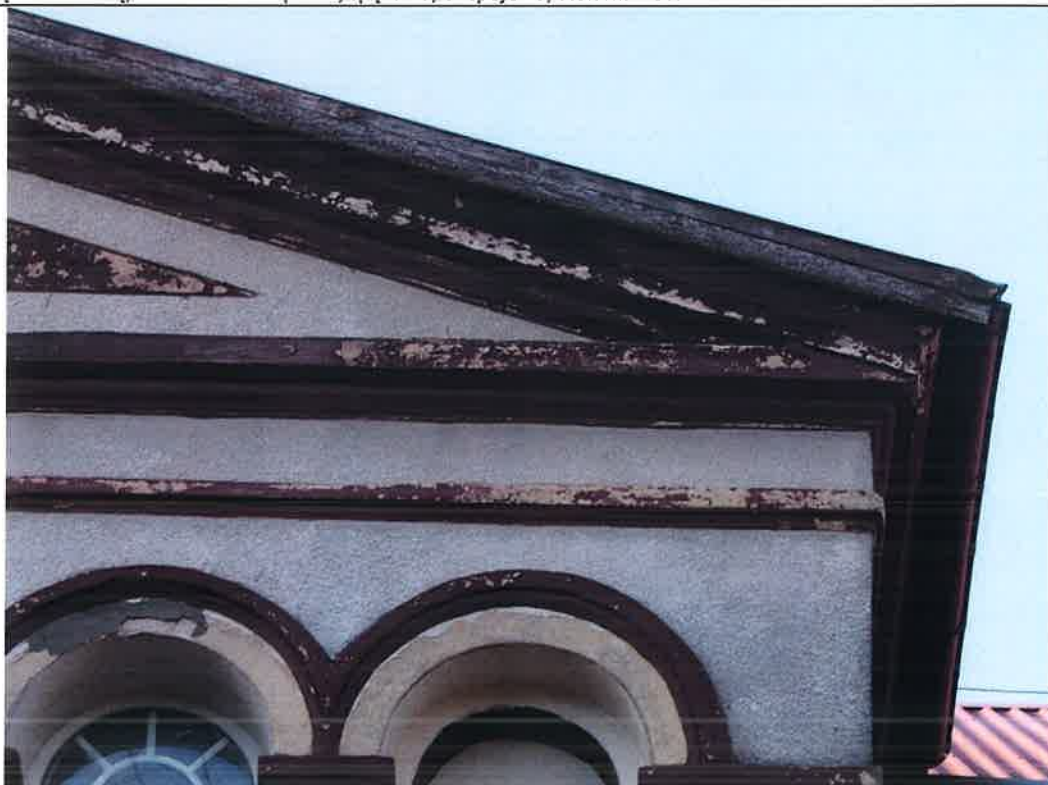
11. Boże; dawny dwór, ob. szkoła podstawowa; elewacja wschodnia (frontowa), pseudoryzalit, kondygnacja II i zwieńczenie. Współczesne opracowania lica i detalu architektonicznego; ubytki wypraw i złuszczenia powłok malarskich.

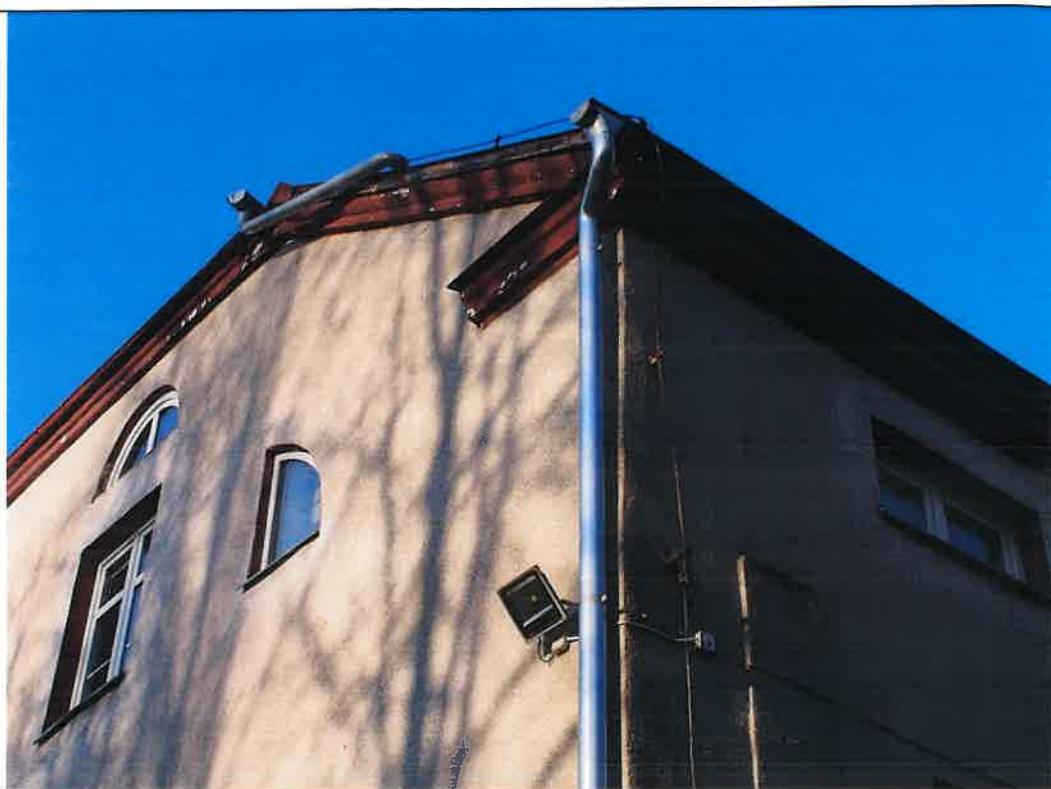
12. Boże; dawny dwór, ob. szkoła podstawowa; elewacja południowa (boczna), szczyt. Współczesne opracowania lica i detalu architektonicznego; stolarka PCV.

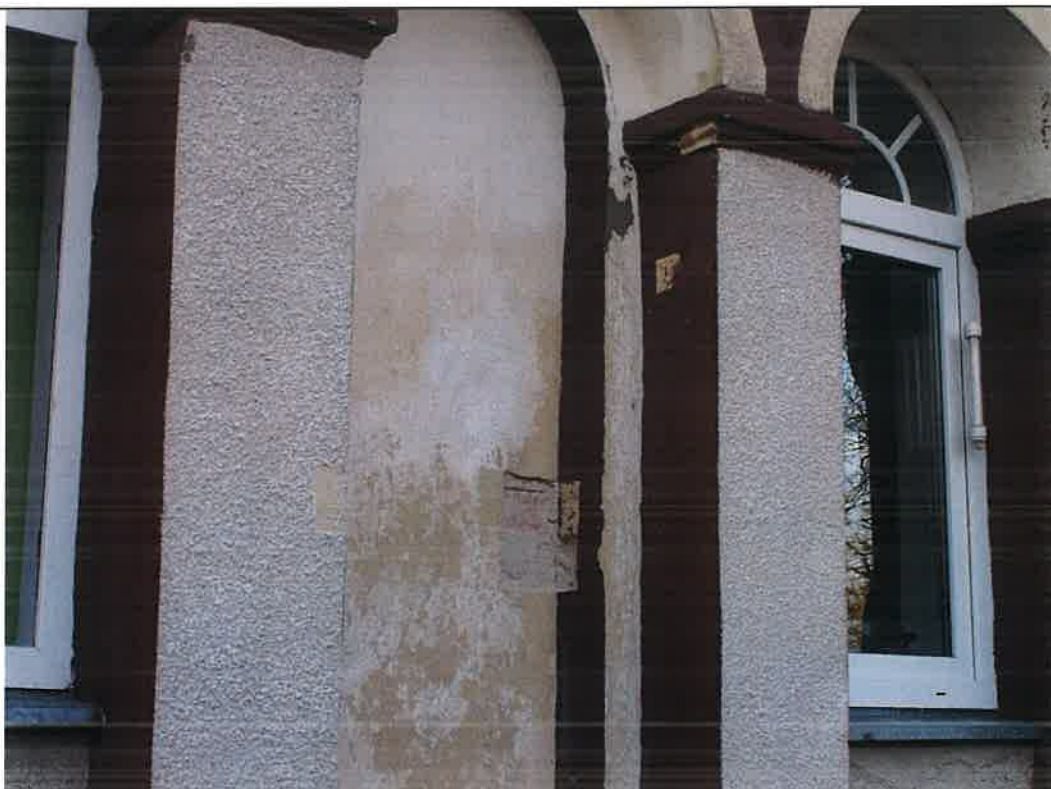
13. Boże; dawny dwór, ob. szkoła podstawowa; elewacja wschodnia (frontowa), pseudoryzalit, kondygnacja II. Oryginalne wyprawy wapienne pokryte współczesnymi warstwami malarskimi, cementową szlichtą i „barankiem”.

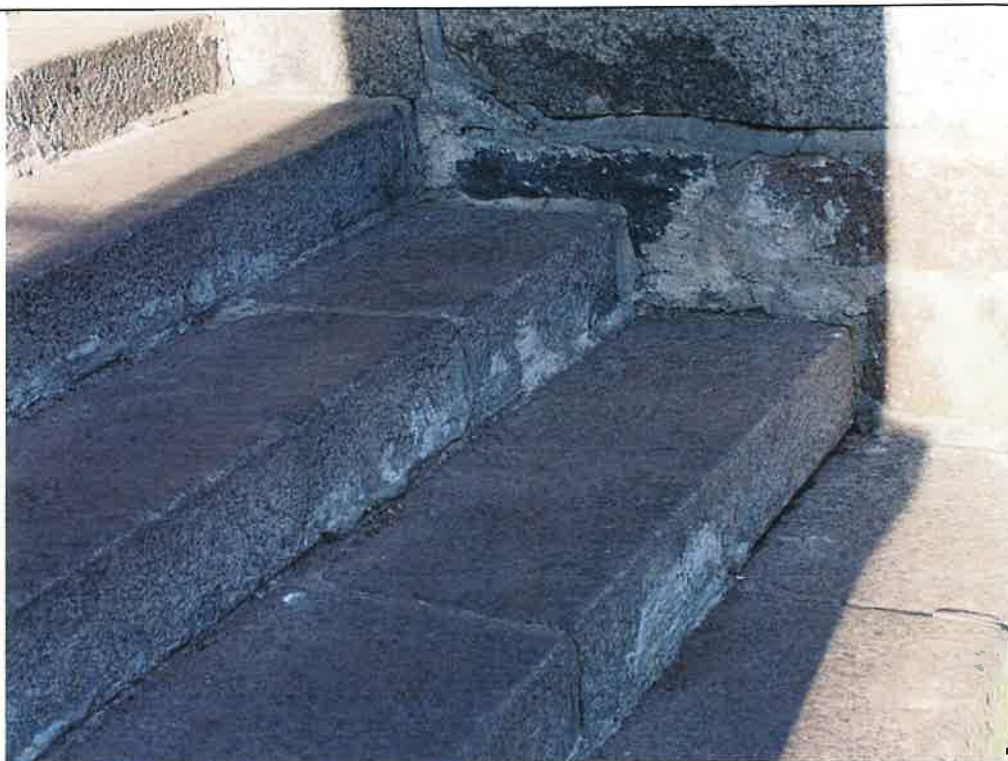
14. Boże; dawny dwór, ob. szkoła podstawowa; elewacja wschodnia (frontowa), przyziemie, ganek. Silne zabrudzenia na elementach schodów; ubytki i prowizoryczne uzupełnienia zaprawą cementową.

2. Powierzchnie schodów i cokołu oczyścić metodą strumieniowo-ścierną, przy czym rodzaj ścierniwa i wartość ciśnienia należy dostosować do stanu technicznego podłoża, tak by nie uszkodzić czyszczonych powierzchni.

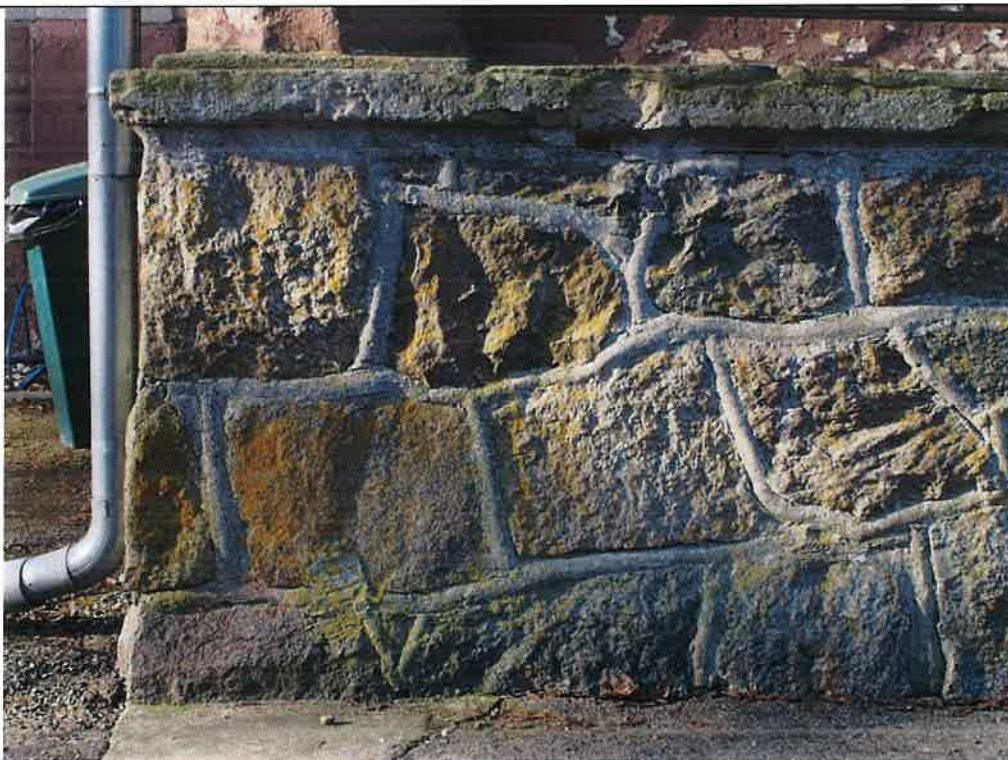
15. Boże; dawny dwór, ob. szkoła podstawowa; elewacja wschodnia (frontowa), przyziemie, ganek. Współczesne uzupełnienia spoinowań cokołu ganka zaprawą cementową; skupiska mikroorganizmów roślinnych; ubytki na krawędziach płyt tarasowych.

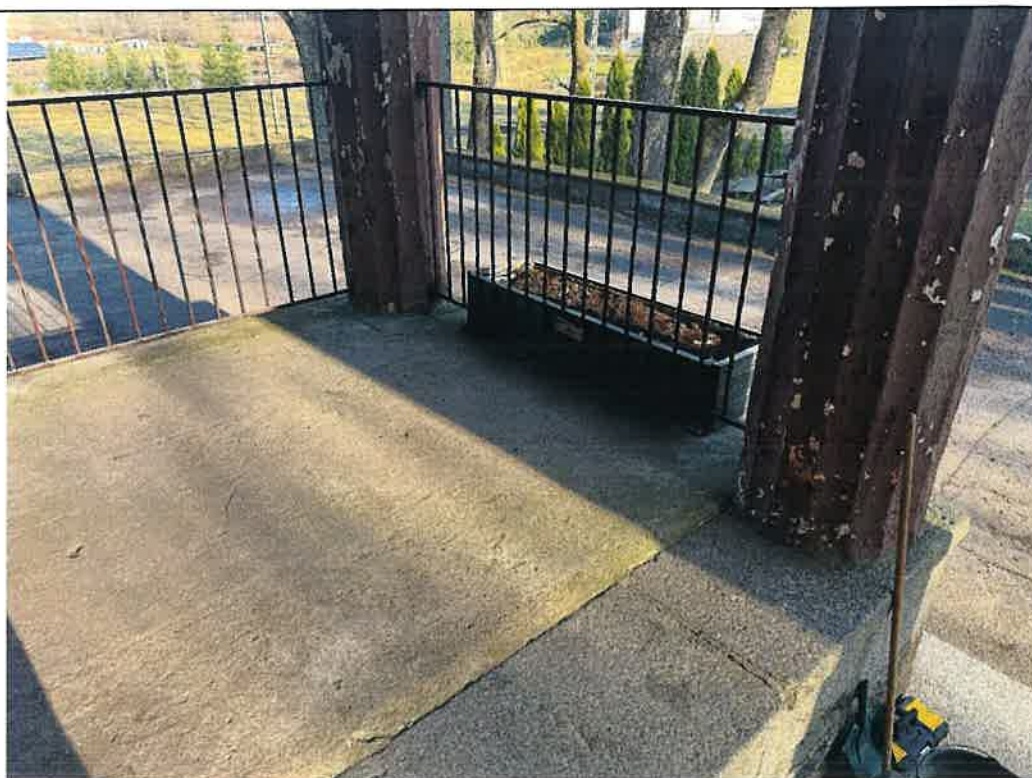
Na tarasie ganka ob. większość posadzki wtórna – w formie prostokątnych, równoległych płyt (wylewek lub prefabrykatów) betonowych. Pozostały fragment z prostokątnych, niewymiarowych płyt granitowych, ułożonych na zaprawie wapienno-cementowej.

16. Boże; dawny dwór, ob. szkoła podstawowa; elewacja wschodnia (frontowa), przyziemie, ganek. Wylewka betonowa na posadzce tarasu ganka; współczesna balustrada z prętów i profili metalowych.

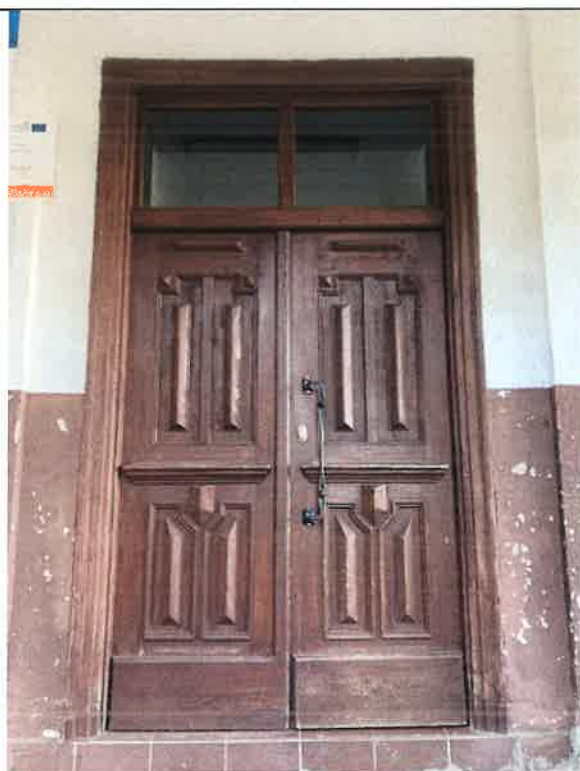
17. Boże; dawny dwór, ob. szkoła podstawowa; elewacja wschodnia (frontowa), pseudoryzalit, drzwi (awers). Forma i kolorystyka stolarki po przebudowie.

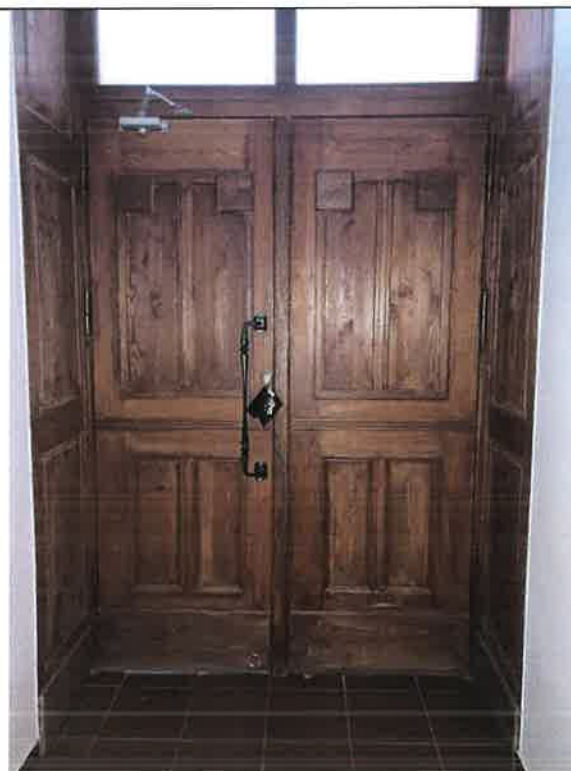
18. Boże; dawny dwór, ob. szkoła podstawowa; elewacja wschodnia (frontowa), pseudoryzalit, drzwi (rewers). Forma i kolorystyka stolarki po przebudowie.

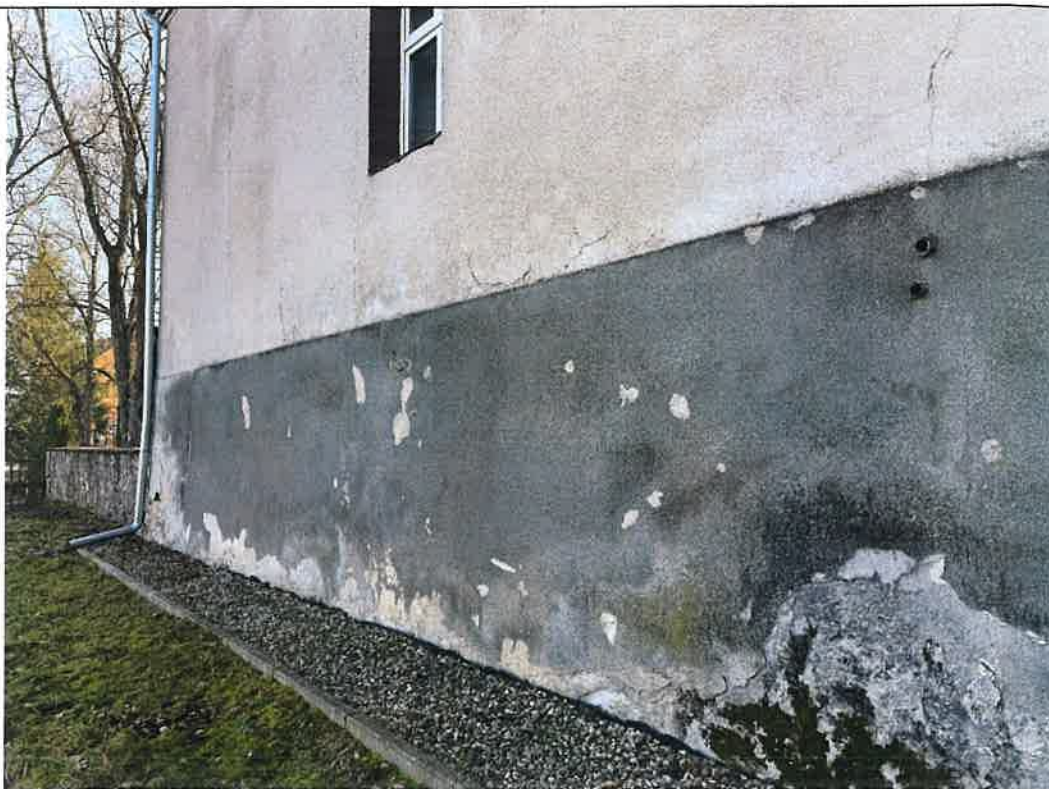
19. Boże; dawny dwór, ob. szkoła podstawowa; elewacja północna (boczna); przyziemie. Uszkodzenia i ubytki wypraw na skutek silnego zawilgocenia strefy fundamentowo-cokołowej; ciemne przebarwienia, skupiska mikroorganizmów roślinnych.

2. Usunąć jedynie nieodwracalnie uszkodzone fragmenty pierwotnych wypraw i detalu – odspojone, spękanne, kruszące się, silnie spękanne, zdeintegrowane lub zawilgocone. W przypadku zawilgocenia strefy cokołowej zaleca się usunięcie całości wypraw do wysokości ~50-80 cm powyżej linii zawilgocenia.

3. Miejsca zawilgocone lub z widocznym wzrostem mikroorganizmów poddać dezynfekcji preparatem o właściwościach biobójczych (np. *Biotin R*, roztwór 3-5%, *Preventol RI*, 2-10%, lub zbliżony).

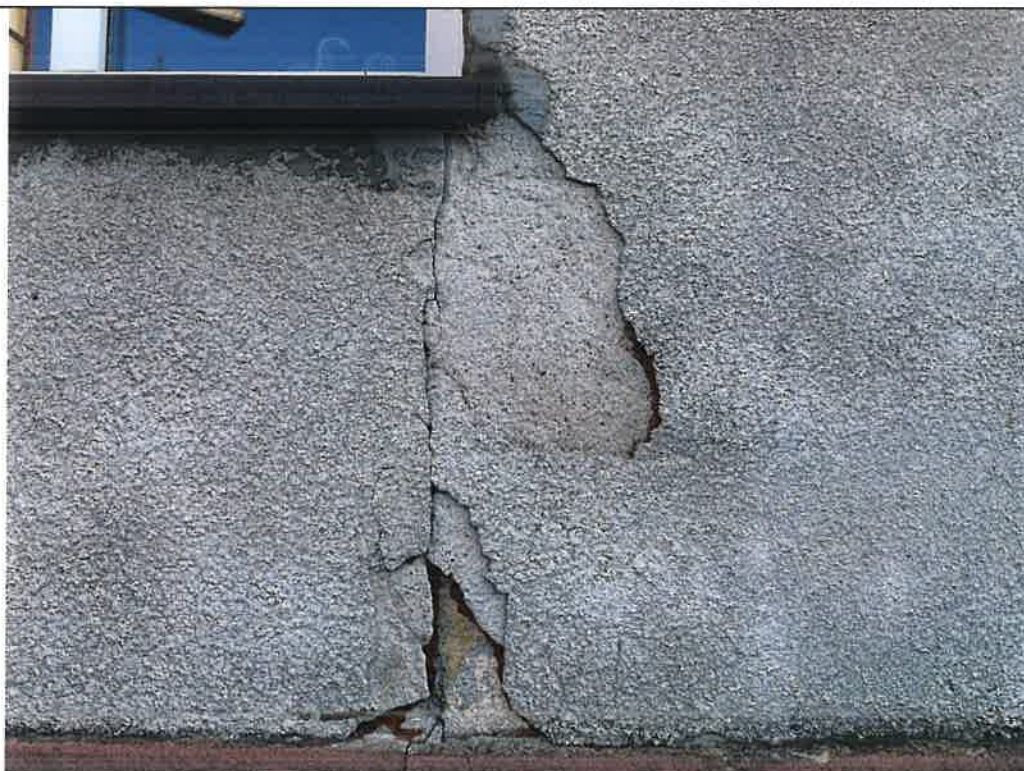
20. Boże; dawny dwór, ob. szkoła podstawowa; elewacja zachodnia (tylna), segment południowy, przyziemie. Uszkodzenia wypraw poniżej otworu okiennego na skutek osłabienia struktury podłoża; głębokie spękania, odspojenia, ubytki zapraw.

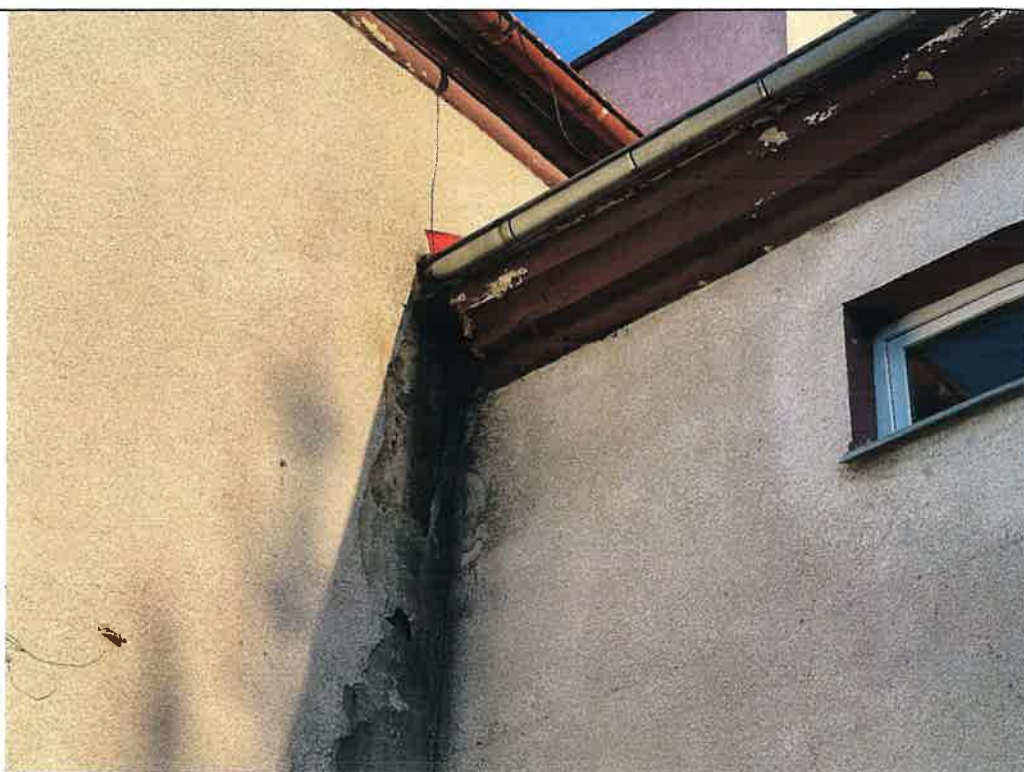
21. Boże; dawny dwór, ob. szkoła podstawowa; elewacja zachodnia (tylna), ryzalit i segment południowy, zwieńczenie. Uszkodzenia wypraw na skutek wadliwego odwodnienia dachu; ciemne zacieki, odspojenia, ubytki zapraw.

- kontrola efektywności wykonanego zabezpieczenia murów przed zawilgoceniem;
- rewizja stanu technicznego i sprawności systemu odwodnienia dachu (rynien, rur spustowych, odpływów);

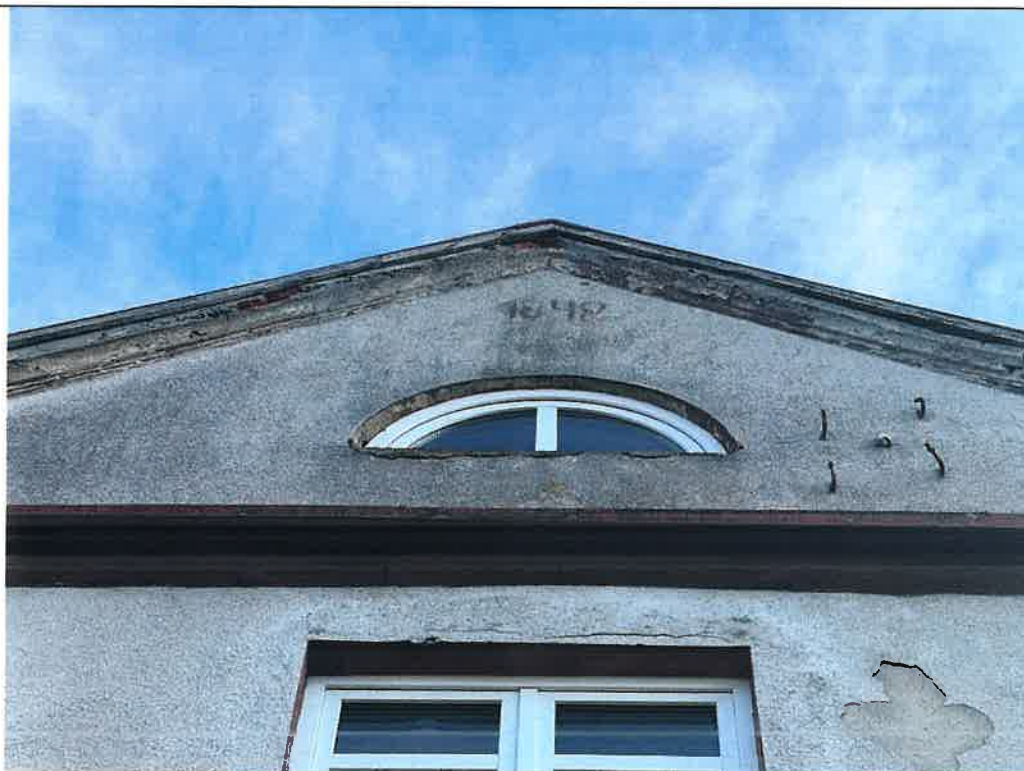
22. Boże; dawny dwór, ob. szkoła podstawowa; elewacja zachodnia (tylna), ryzalit, zwieńczenie. Uszkodzenia wypraw i detalu na skutek zamakania wodą opadową; ciemne zacieki i przebarwienia, ubytki zapraw i powłok malarskich.

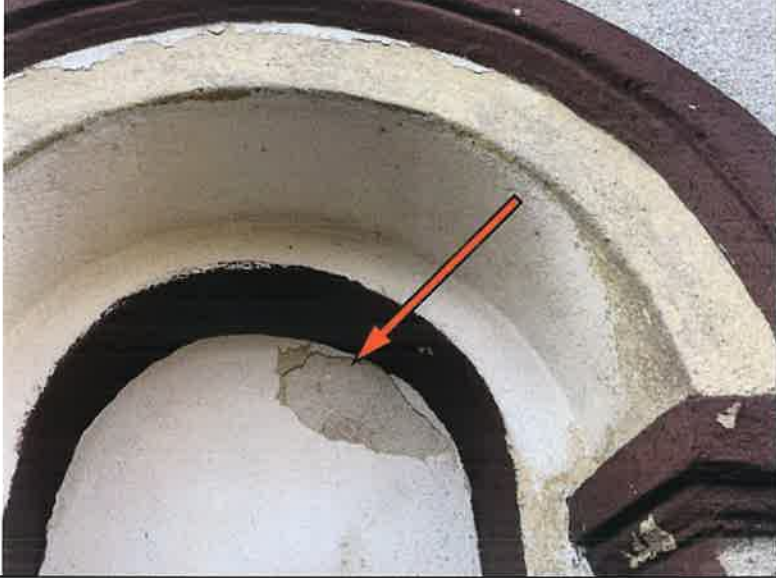
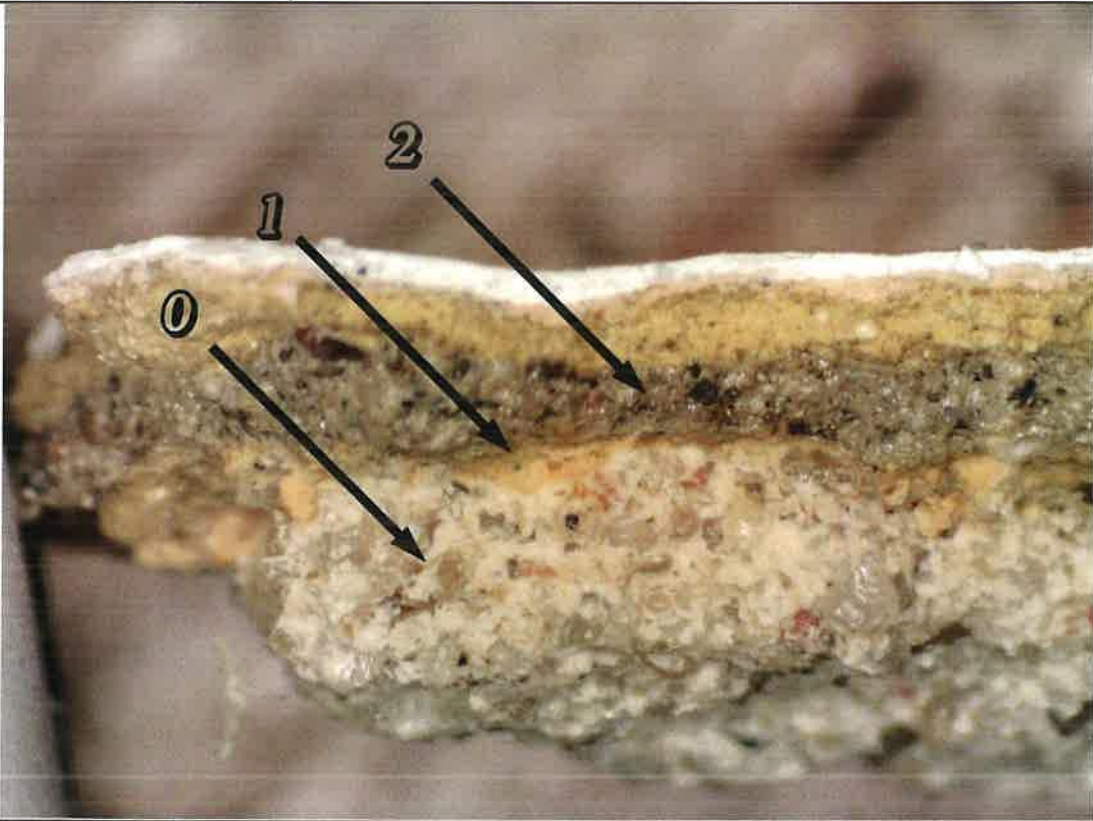
KARTA PRÓBK I ODKRYWEK	
Obiekt: Dwór w Bożem, obecnie szkoła podstawowa.	
Miejsce pobrania: Elewacja wschodnia, pseudoryzalit, wnęka środkowa, część górna (a).

Fot. 2. Zbliżenie powierzchni próbki	
Wnioski: Na pierwotnym tynku wapiennym (0), zachowana warstwa barwna w kolorze ugrowym (1). Na niej wtórna wyprawa cementowa (2), pokryta kolejnymi warstwami barwnymi nieuwzględnionymi w opisie.

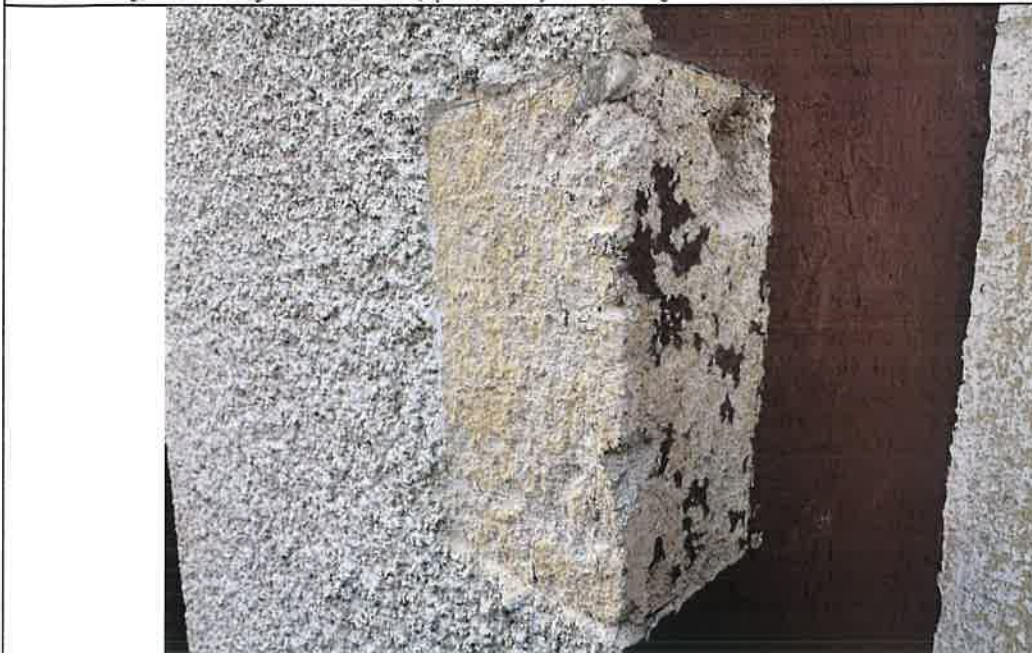
KARTA ODKRYWKI - NR 7

Uwagi: Na pierwotnym tynku wapiennym zachowana warstwa barwna w kolorze ugrowym. Na niej wtórna wyprawa cementowa – szlichta i baranek, pokryta kolejnymi warstwami barwnymi.

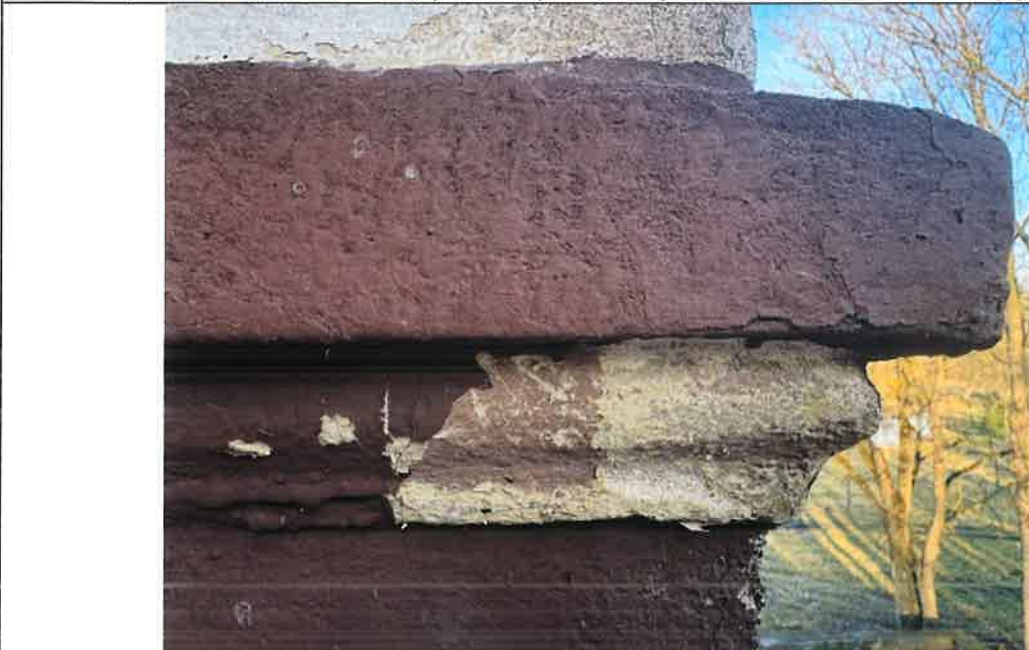
KARTA ODKRYWKI - NR 8

Uwagi: Na pierwotnej wapiennej zaprawie sztukatorskiej zachowana warstwa barwna w kolorze jasnoszarym, pokryta kolejnymi warstwami barwnymi.

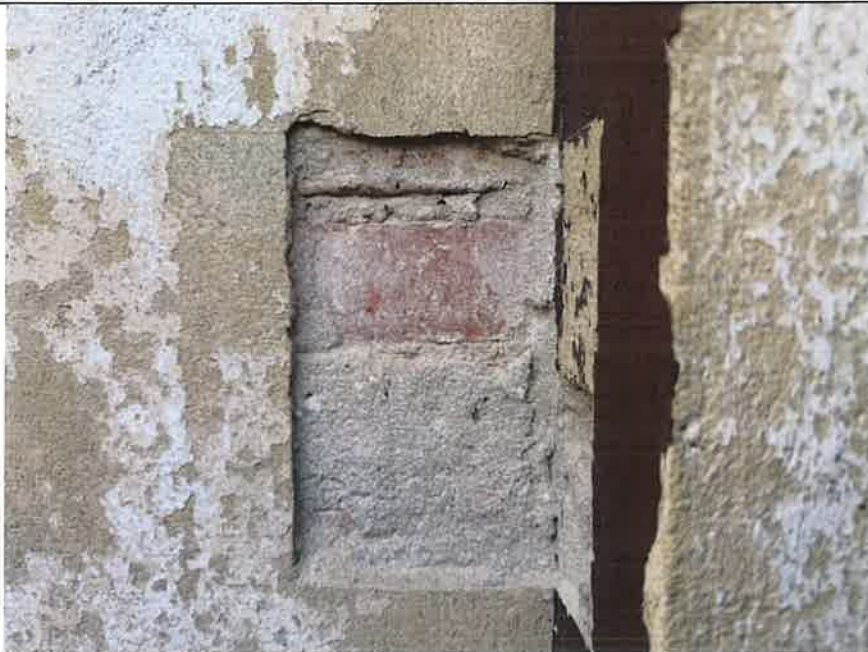
Lokalizacja: Elewacja wschodnia, pseudoryzalit, wnęka środkowa, pole wewnętrzne.

Uwagi: Pierwotny tynk wapienny.

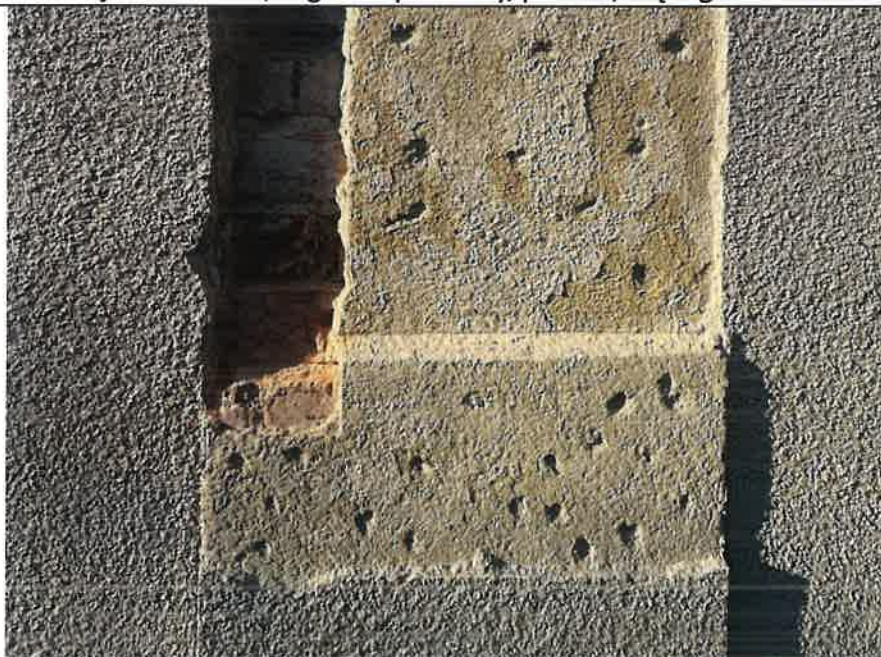
Lokalizacja: Elewacja wschodnia, segment północny, pilaster, część górna.

Uwagi: Warstwy wtórnych tynków cementowych. W głębi skuty rdzeń głowicy pilastra i gzymsu kordonowego.
