PROGRAM PRAC KONSERWATORSKO-RESTAURATORSKICH

ELEWACJI DAWNEGO DWORU

OB. SZKOŁY PODSTAWOWEJ

W BOŻEM

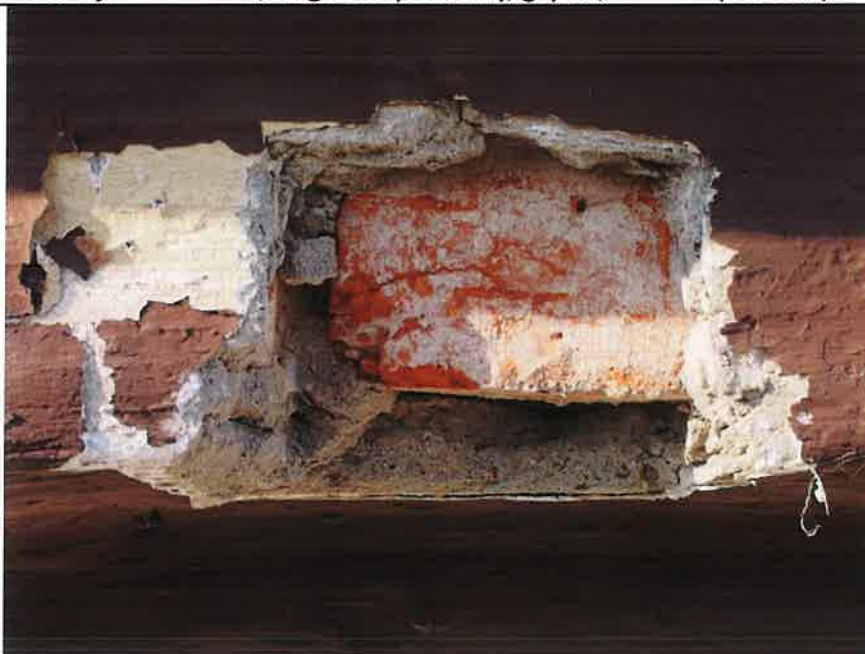
Lokalizacja: Elewacja wschodnia, swgment północny, gzyms, odcinek północny.

Uwagi: Rdzeń gzymsu pokryty w całości wtórną cementową zaprawą sztukatorską z warstwami barwnymi.

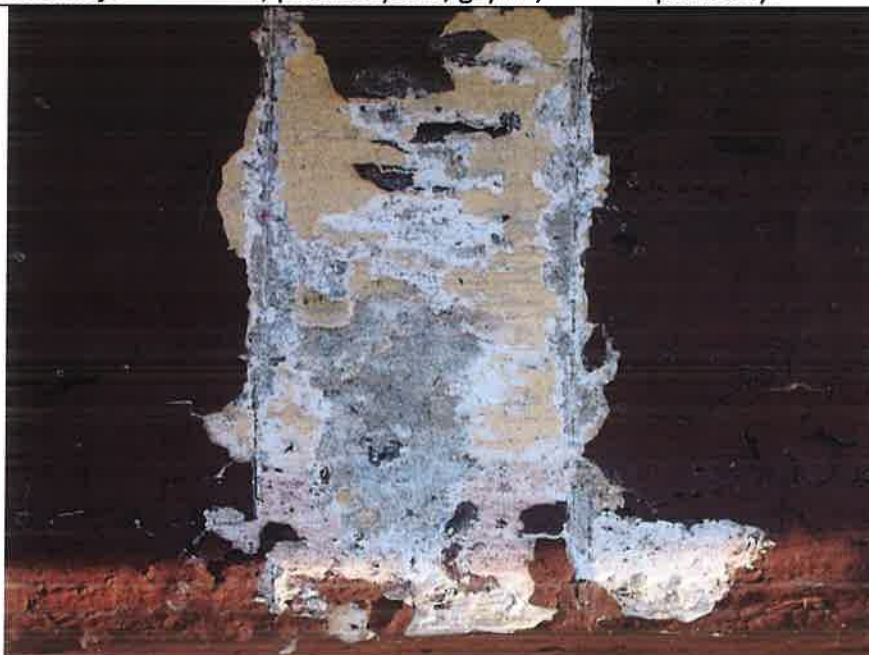
Lokalizacja: Elewacja wschodnia, pseudoryzalit, gzyms, odcinek północny.

Uwagi: wtórna cementowa zaprawa sztukatorska z warstwami barwnymi.

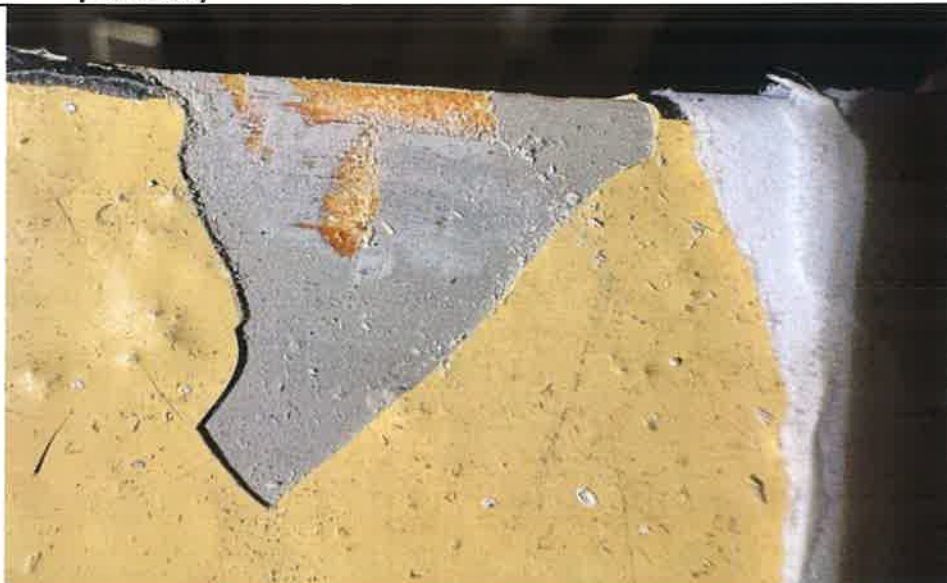
Lokalizacja: ramiak okna – pochodzący z oryginalnej stolarki (zdemontowane skrzydło znalezione na poddaszu)

Uwagi: pierwsza warstwa na drewnie po stronie wewnętrznej - kolor szary

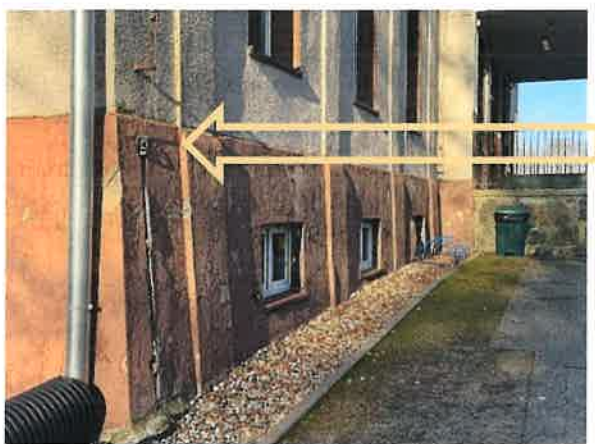
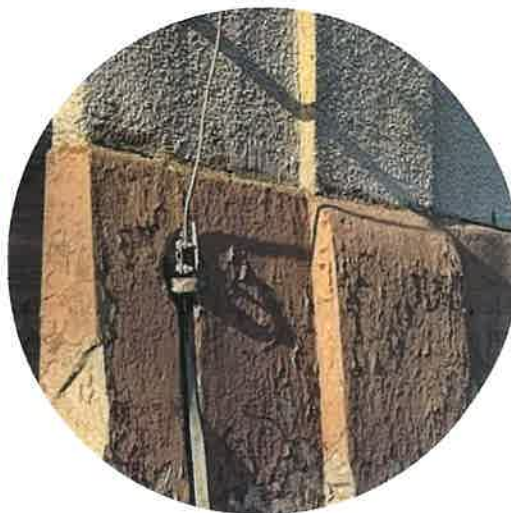
I. Aranżacja cokołu

W jednym miejscu na elewacji frontowej wzdłuż narożnika i na fragmencie górnej krawędzi cokołu zachowała się listwa wypukła względem poziomu powierzchni. Należy zachować ją jako wyznacznik formy opracowania cokołu.
