# PROJEKT TECHNICZNY

## REMONT ELEWACJI BUDYNKU LICEUM OGÓLNOKSZTAŁCĄCEGO W KAMIENNEJ GÓRZE ETAP II

Adres inwestycji: ul. Marii Skłodowskiej-Curie 2, 58-400 Kamienna Góra

Data opracowania: 03.09.2025 r.

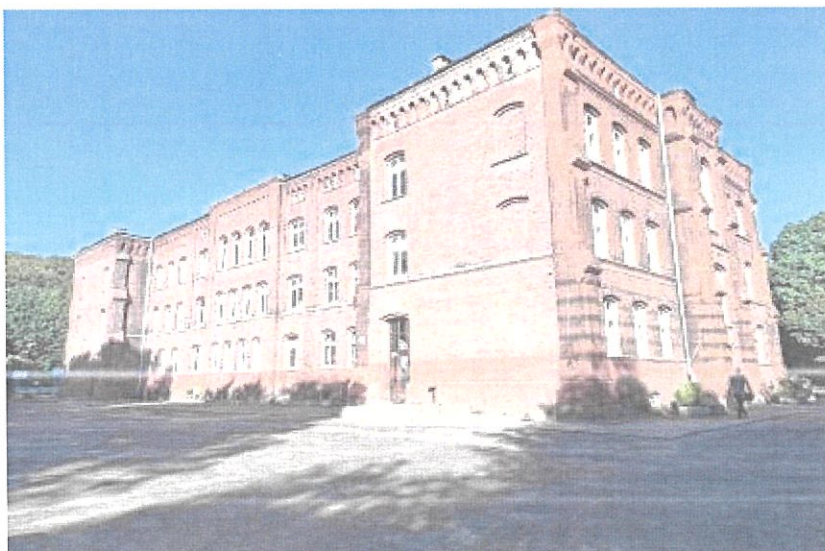
*Fot.1 Widok ogólny. Elewacja wejściowa wykonana z kształtek ceramicznych w układzie główkowym. Elewacja boczna wykonana z cegły ceramicznej półklinkierowej. Widoczne zamalowana farbą olejną do wysokości parapetów okien parteru.*

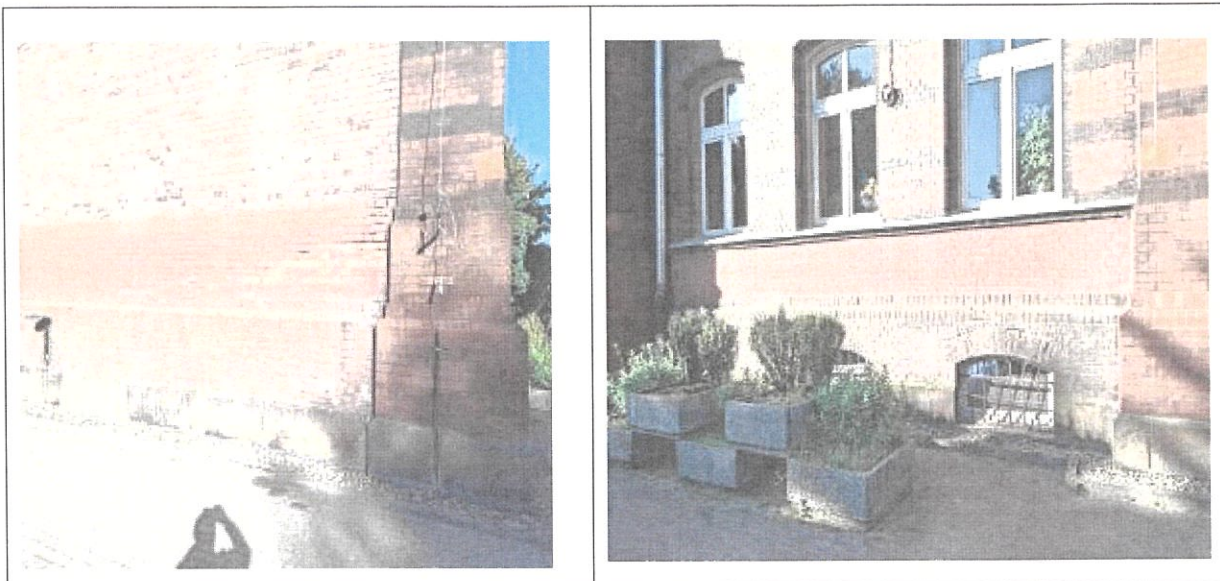
*Fot.2 Dolne części elewacji. Ubytki korozyjne w cegle elewacyjnej. Okładzina klinkierowa zamalowana do wysokości parapetów okien parteru*

Stwierdzono lokalne złasowania cegły i braki spoinowania ścian oraz elementów cokołu. Lokalne zarysowania elewacji. Na kamiennym licu cokołu zabrudzenia.

Zastosować należy metodę nieinwazyjną, gwarantującą oczyszczenie bez naruszania warstw spieku cegły. Oczyszczenie cegieł z farby wykonać metodą chemiczną, przy pomocy odpowiedniego preparatu. Oczyszczenie cegieł z zabrudzeń zaprawą wykonać ostrożnie metodą mechaniczną. Miejsca elewacji o mniejszym stopniu zabrudzenia, bez powłok oczyścić metodą strumieniową, wodną wysokociśnieniową.

- j) wykonać hydrofobizację dolnych części ścian (do wysokości parapetów okien) narażonych na wzmożone działanie wód opadowych,

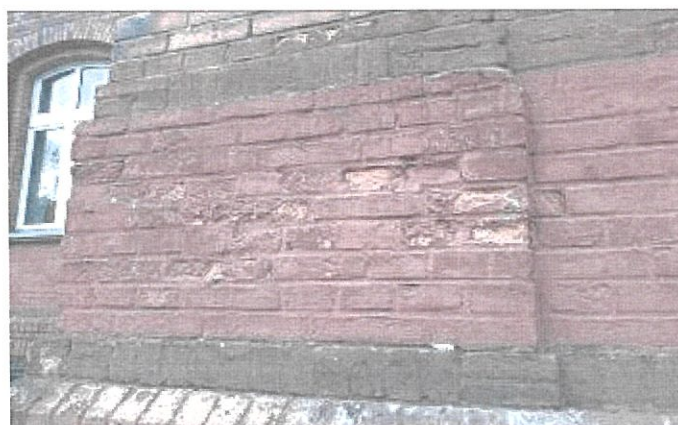
*Fot.3 Uszkodzenia (ubytki) cegły ceramicznej, ubytki spoinowania*

- f) uzupełnić ubytki w murach. Do uzupełniania stosować cegłę identyczną pod względem wymiarów, wyglądu powierzchni oraz kształtu z cegłami uzupełnianego wątku. W przypadku używania cegły rozbiórkowej do przemurowań wykorzystywać cegłę niezasoloną. Cegły wmurowywać na zaprawie murarskiej trasowo-wapiennej,

- g) punktowe ubytki w ceglach uzupełnić zaprawą do ubytków w kamieniu i cegle. Zaprawa z reguły dostarczana jest w kolorze białym. Na placu budowy należy mieszać zaprawę w odpowiedniej ilości z pigmentami.  
Ilość dodawanego pigmentu należy określić metodą prób,

- h) wykonać spoinowanie naprawionych murów zaprawą z trasem do fugowania (klasa zaprawy min.M5), mrozoodporną i wodoodporną.  
Kolor zaprawy dobrać metoda prób, tak aby był zgodny z oryginałem zachowanym na innych częściach elewacji,

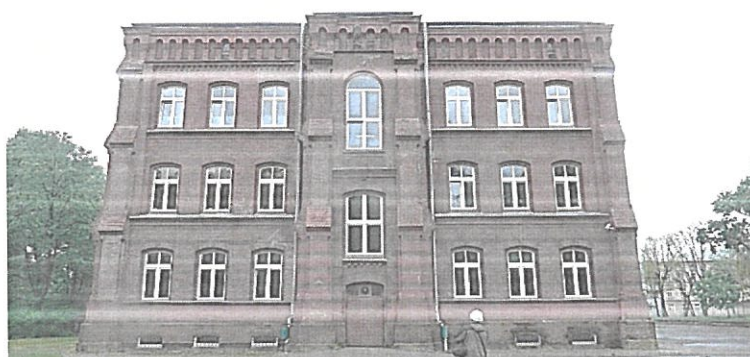
*Fot.4 Widok ogólny elewacji*

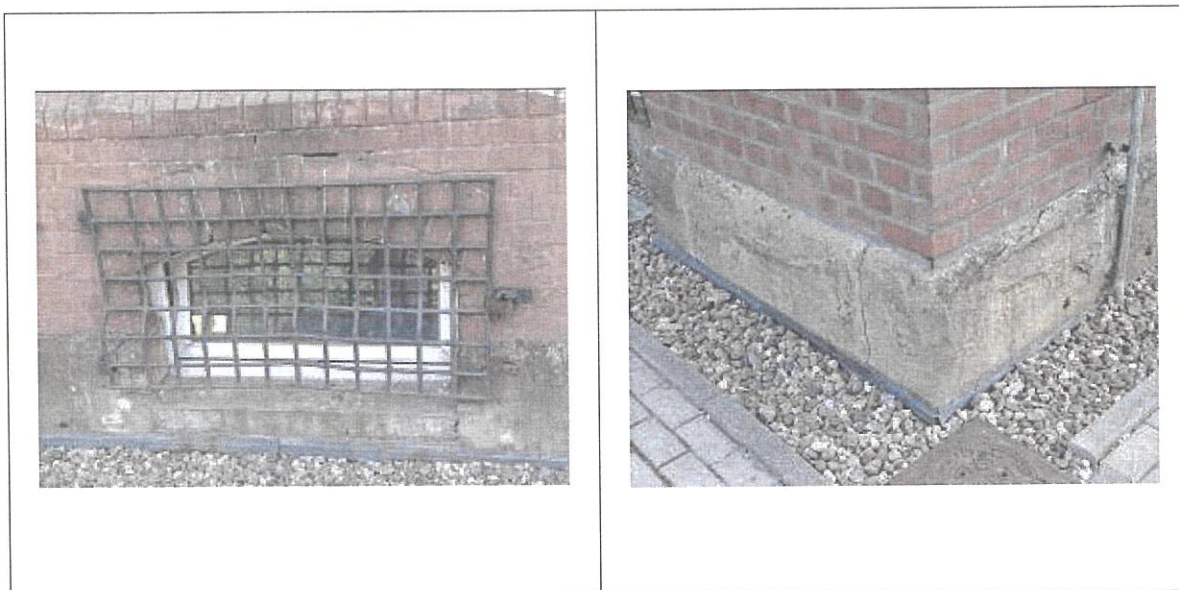
*Fot.5 Dolne obszary elewacji. Widoczne braki spoinowania okładziny klinkierowej, uszkodzenia i korozja stalowych krat okiennych oraz ubytki części kamiennej cokołu.*

Stwierdzono braki spoinowania, ubytki materiału i wtórne przemulowania. Widoczne zarysowania elewacji w linii okien z próbą napraw.

Na kamiennym licu cokołu zabrudzenia.

- Usunąć wtórne uzupełnienia cokołu z cegły i betonu oraz uszkodzone elementy cokołu nie nadające się do napraw i uzupełnień
- Wykonać uzupełnienia cokołu elementami wykonanymi z analogicznego piaskowca jak cokół istniejący zachowując kształt i fakturę płaszczyzn licowych. Mniejsze ubytki, wykruszenia lub zarysowania uzupełnić specjalistyczną zaprawą przeznaczoną do napraw piaskowca. Kolor zaprawy ustalić metodą prób na budowie.

- Wykonać hydrofobizację powierzchni cokołu środkiem specjalistycznym dedykowanym dla powierzchni z piaskowca
- Kraty stalowe zabezpieczające okienka piwniczne należy oczyścić, uzupełnić, skorygować geometrię i pomalować w kolorze czarnym

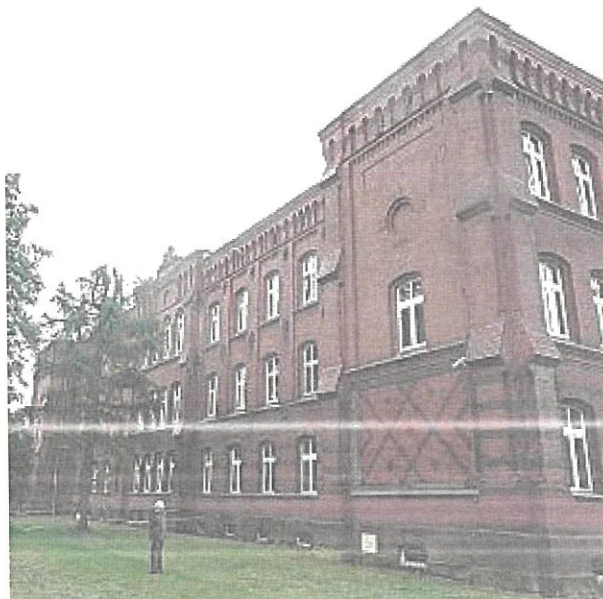
*Fot.6 Widok ogólny elewacji od strony parku. Widoczny bogaty, reprezentacyjny wystrój.*

Stwierdzono lokalne zlasowania cegły zwykłej w przemurowaniach wtórnych, braki spoinowania ścian oraz elementów cokołu. Na kamiennym licu cokołu zabrudzenia oraz rozwój glonów i porostów nadających ciemnozielone zabarwienie.

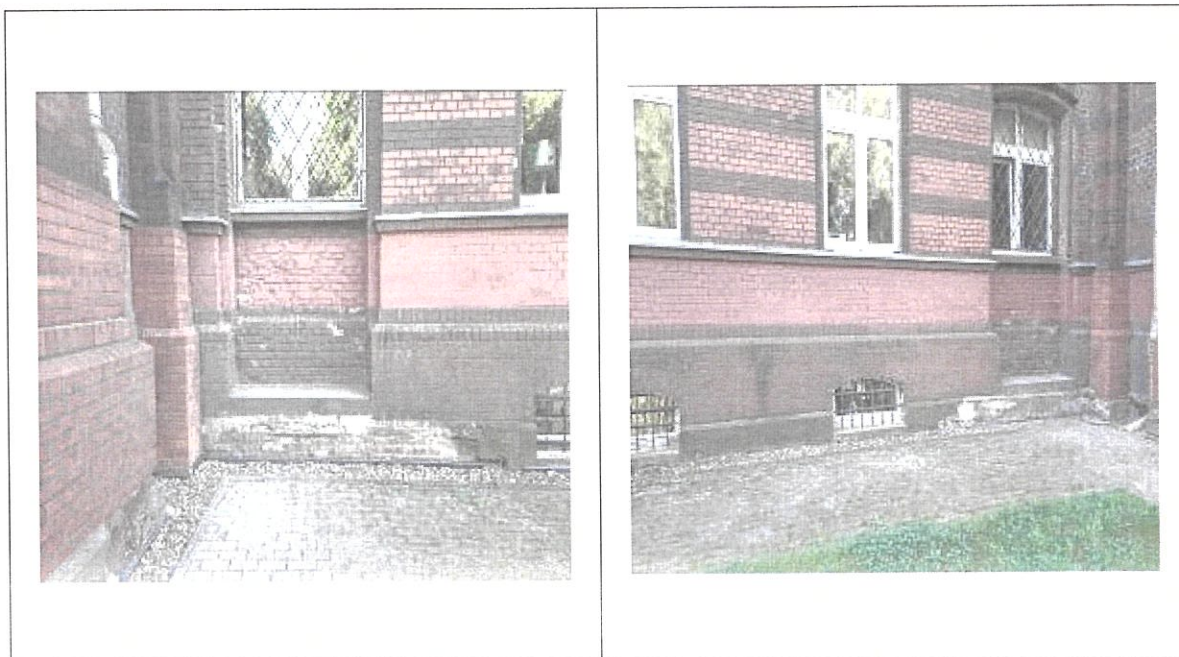
Fot.7 Dolne obszary elewacji. Widoczne braki fragmentów cokołu kamiennego, zamurowania otworów zwykłą cegłą ceramiczną, wtórne spoinowanie, pas podokienny malowany farbą olejną.

W wielu miejscach wskazanych na fotografiach i rysunkach braki oryginalnego cokołu zastąpiono przemurowaniami z cegły lub wstawkami z betonu lub pozostawiono bez uzupełnienia.

- d) usunąć zniszczone cegły oraz wtórne przemurowania odbiegające kształtem i kolorem od cegieł oryginalnych,
- e) przeprowadzić dezynfekcję mikrobiologiczną, nawilżyć ściany preparatem grzybobójczym,
