ZAMIERZENIE BUDOWLANE:
Poprawa parametrów dynamicznych wiaduktu dla pieszych w miejscowości Cegielnia, nad drogą wojewódzką nr 632 w KM 479+613

STADIUM:
PROJEKT WYKONAWCZY

TYTUŁ RYSUNKU:
STAN ISTNIEJĄCY - WIDOK Z BOKU

NR RYS.:
PW4

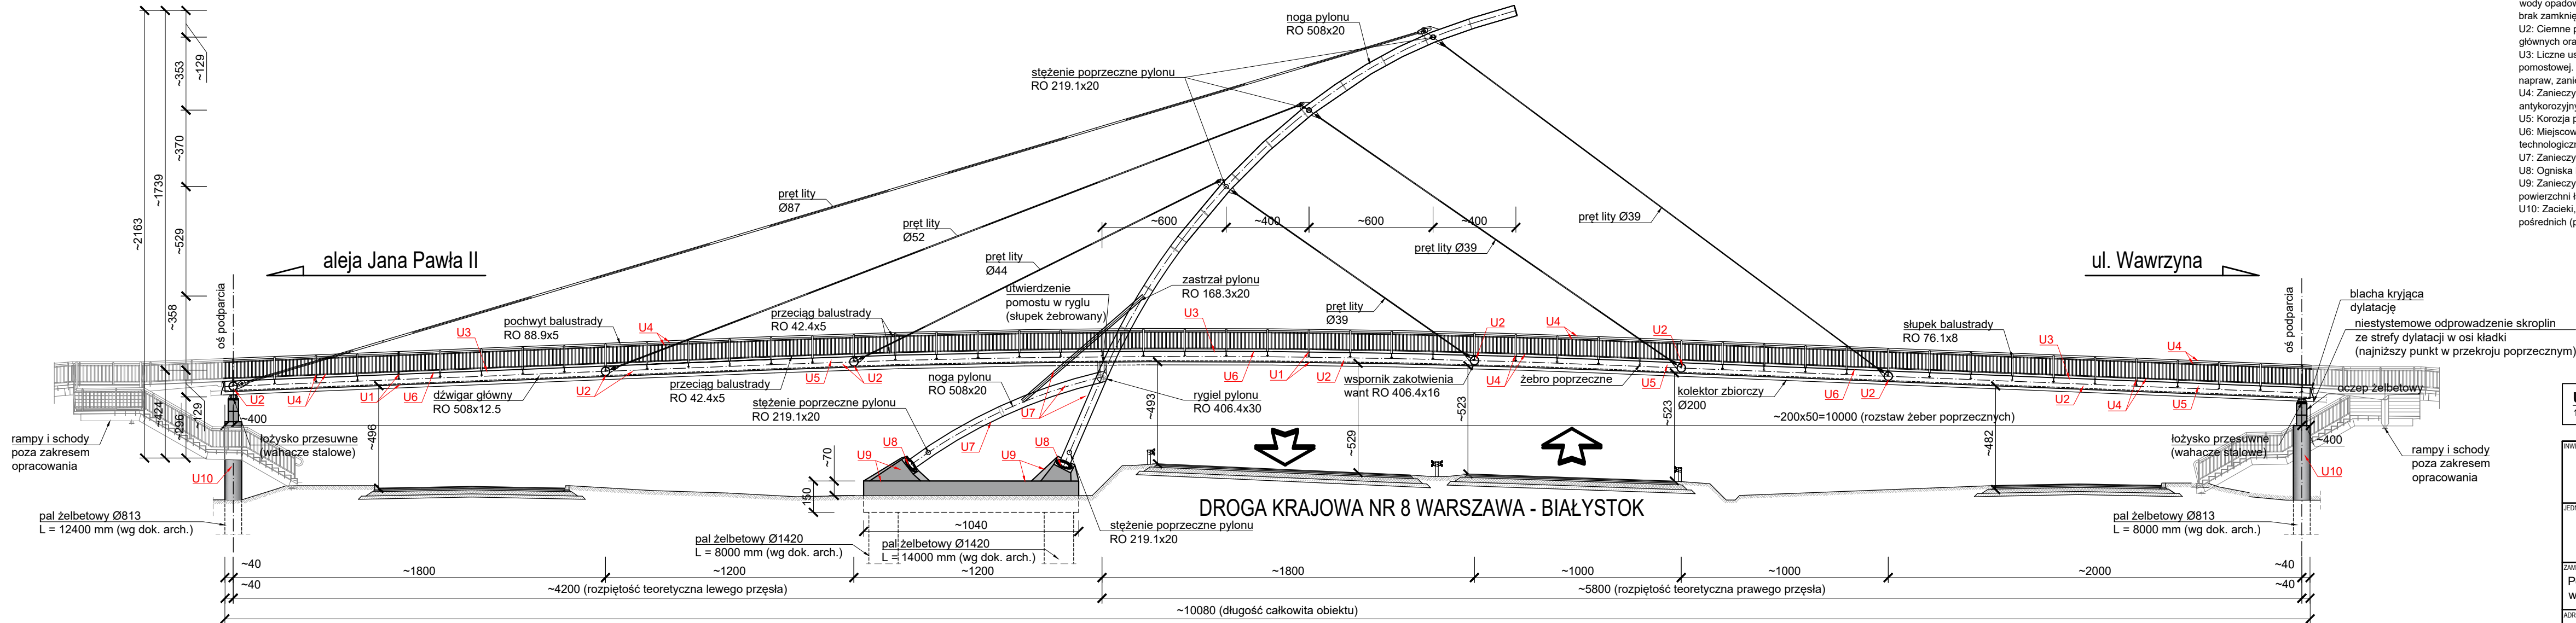
Widok z boku
skala 1:200

- U1: Nieszczelności połączeń technologicznych słupków balustrad z dźwigarami - przecieki wody opadowej z otworów, rdzawe zacieki na powierzchni dźwigarów głównych. Stwierdzono brak zamknięcia spójny obwodowej słupków, co skutkuje rozwojem korozji wewnątrz słupków.

- U2: Ciemne przebarwienia, zacieki oraz zanieczyszczenia na powierzchni dźwigarów głównych oraz wspornikach pod zakotwieniami.
- U3: Liczne uszkodzenia mechaniczne, ubytki oraz odspojenia nawierzchnio-izolacji na płycie pomostowej. Miejscowe występowanie wykwitów korozyjnych - szczególnie w miejscach napraw, zanieczyszczenia piaskiem na powierzchni pomostu.

- U4: Zanieczyszczona powierzchnia balustrad, niewielkie produkty korozji, przetarcie powłok antykorozyjnych w miejscach dylatacji pochwyty oraz przeciągów.

- U5: Korozja płaskowników stalowych, do których podwieszony jest kolektor zbiorczy.
- U6: Miejscowe produkty korozji na spodzie płyty pomostowej w miejscach przejść technologicznych odwodnienia przez płytę pomostu.

- U7: Zanieczyszczenia elementów stalowych pylonu.
- U8: Ogniska korozji zlokalizowane na powierzchni śrub kotwiących pylon do fundamentu.
- U9: Zanieczyszczenia na powierzchni betonu fundamentu pylonu, zarysowania skurcowe na powierzchni ław fundamentowych, zanieczyszczenia graffiti.

- U10: Zacieki, ciemne przebarwienia oraz zanieczyszczenia graffiti na powierzchni podpór pośrednich (pali żelbetowych).
