UZUPEŁNIENIE DO PROGRAMU PRAC KONSERWATORSKICH

Budynek Zarządu Odbudowy (Dom Steinbrechta)

Zespół Zamkowy w Malborku, ul. Starościńska 1, działka ew. nr 154/2, obręb 0011 Malbork

Patrycja Głuszko
Konservator zabytków
nr dyplomu 1400/196206/2018

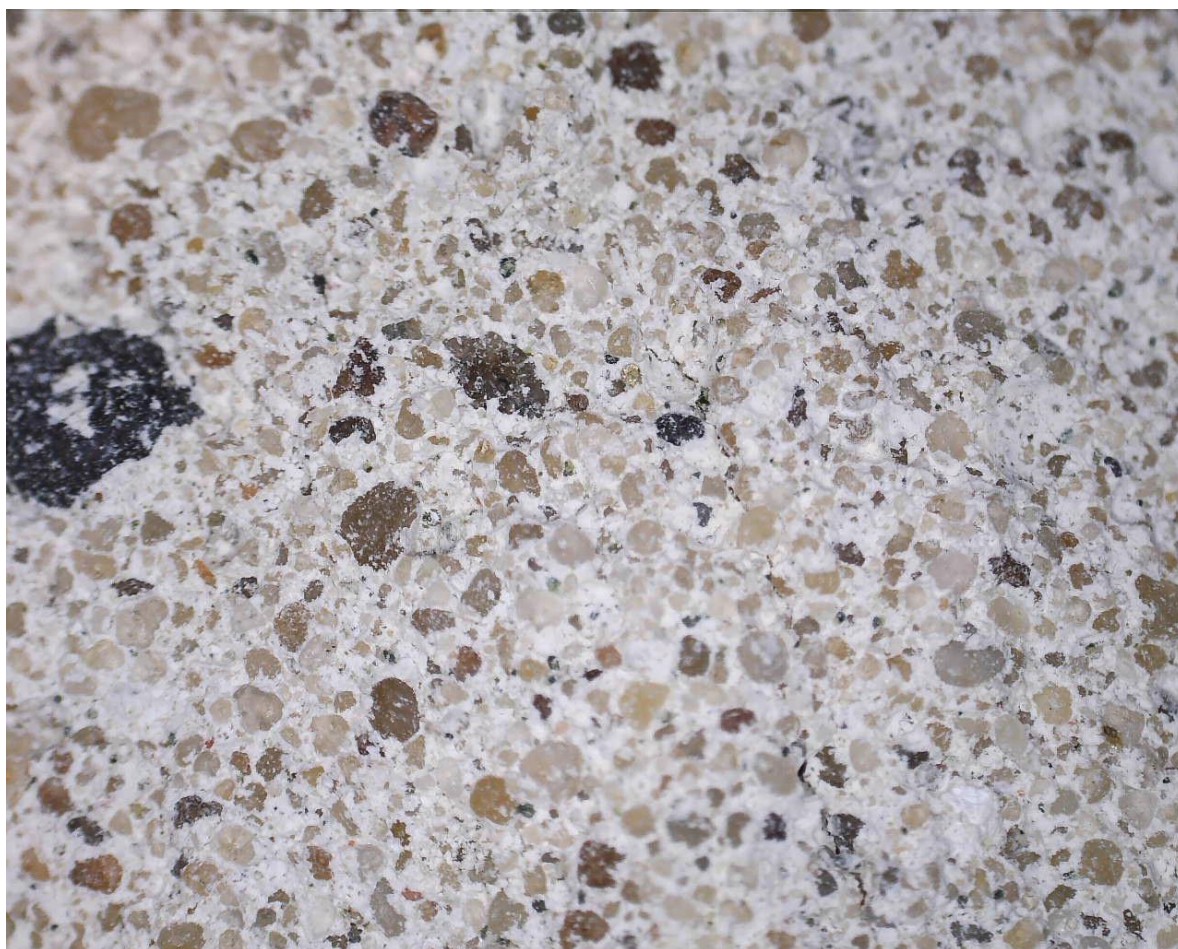
Stan zachowania obiektu określono jako alarmujący. W obrębie elewacji identyfikuje się liczne prace naprawcze oraz wtórny tynk, który pokrywa zarówno powierzchnię ścian zewnętrznych elewacji jak i strefę cokołową. Tynk zatracą oryginalną formę obiektu oraz wpływa natywnie na jego odbiór wizualny. Podczas analizy stanu zachowania zdecydowano o pobraniu próbki odpadającego tynku, celem weryfikacji pierwotnej kolorystyki oraz uziarnienia tynku oryginalnego. Pierwotnie elewacje pokrywał tynk wapienno-piaskowy. Ziarna piasku to głównie kwarc w kolorach piaskowych oraz szarych. Ziarna są dobrze obtoczone, o regularnych rozmiarach. Identyfikuje się wypełniacz wyoblony oraz półostrokrawędzisty. Ziarna wypełniają dobrze afanitowe spoiwo wapienne. Tynk posiada liczne warstwy malarskie pochodzące z różnych remontów. Pierwotna warstwa mogła mieć kolor piaskowy o bardzo ciepłym odcieniu. Z uwagi na jej bardzo zły stan zachowania oraz relikty widoczne jedynie w obserwacji mikroskopowej.

Ilustracja 9 Struktura oryginalnego tynku.

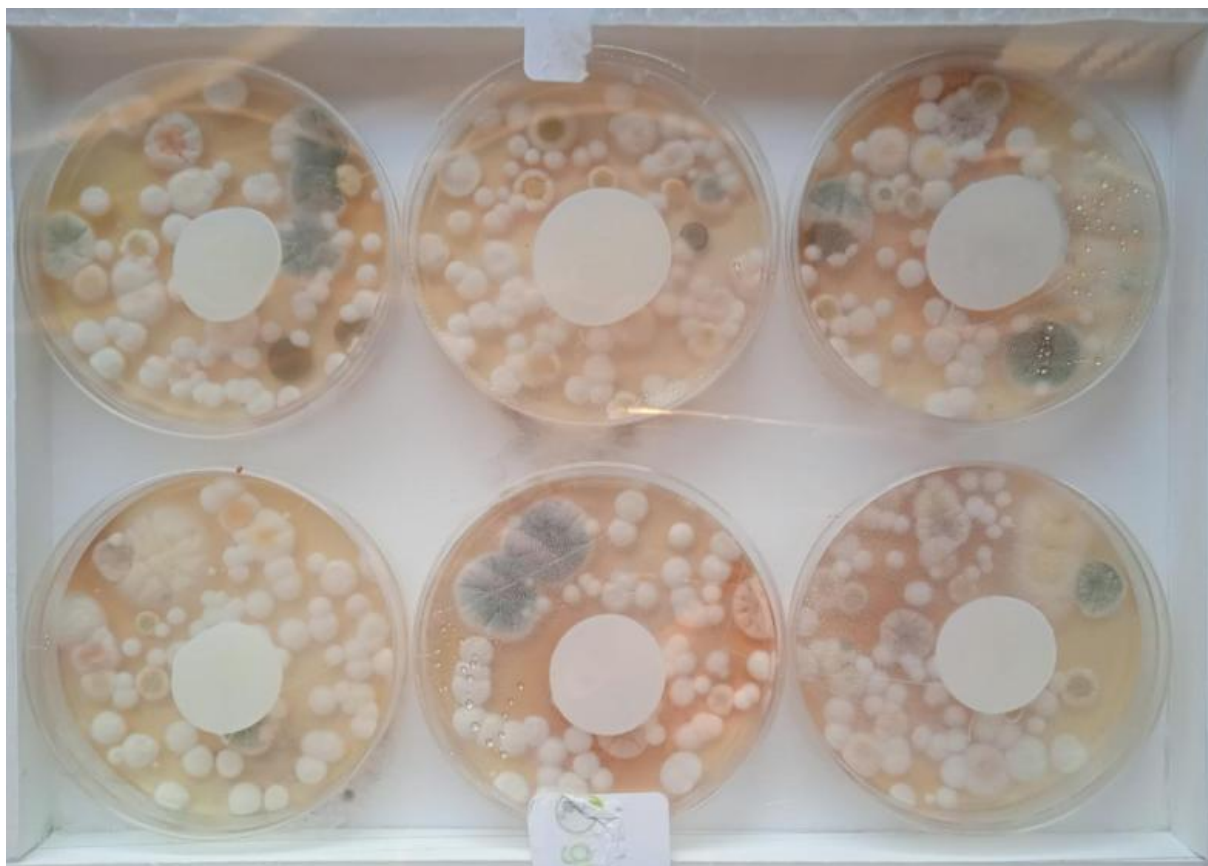
Ilustracja 10 Szalka z pożywką po inkubacji. Pomiar wykonano w piwnicy w części wschodniej.

Zniszczenia zaobserwowano również we wnętrzach. Ściany wewnętrzne, drzwi wewnętrzne oraz elementy klatki schodowej pokrywa gruba warstwa wtórnych przemalowań. Zatracają one oryginalną formę rzeźbiarską oraz architektoniczną poszczególnych elementów. W części piwnicznej w 2023 roku zaobserwowano podwyższone pomiary wilgotności. Zdecydowano zatem o wykonaniu badań mikrobiologicznych. Zanieczyszczenie mikrobiologiczne piwnic określono jako bardzo wysokie (1957 jtk/m³). Wynik ten przekracza sześciokrotnie normę dla pomieszczeń mieszkalnych. W badanym powietrzu zidentyfikowano następujące grzyby pleśniowe: *Aspergillus*, *Cladosporium*, *Geomyces*, *Paecilomyces*, *Penicillium* oraz grupę grzybów nieoznaczonych (*mycelia sterilia*). Powyższe gatunki grzybów pleśniowych uznaje się za niebezpieczne dla zdrowia człowieka. Konieczne jest przeprowadzenie dezynfekcji zarówno w obrębie wnętrza jak i elewacji.

Należy wykonać dezynfekcję ścian wewnętrznych preparatem na bazie czwartorzędowych soli amoniowych, w stężeniu niższym niż 5%. Zabieg należy powtarzać – jego wykonanie powinno poprzedzić prace konserwatorskie, a także być wykonane w trakcie ich prowadzenia oraz po ich zakończeniu.

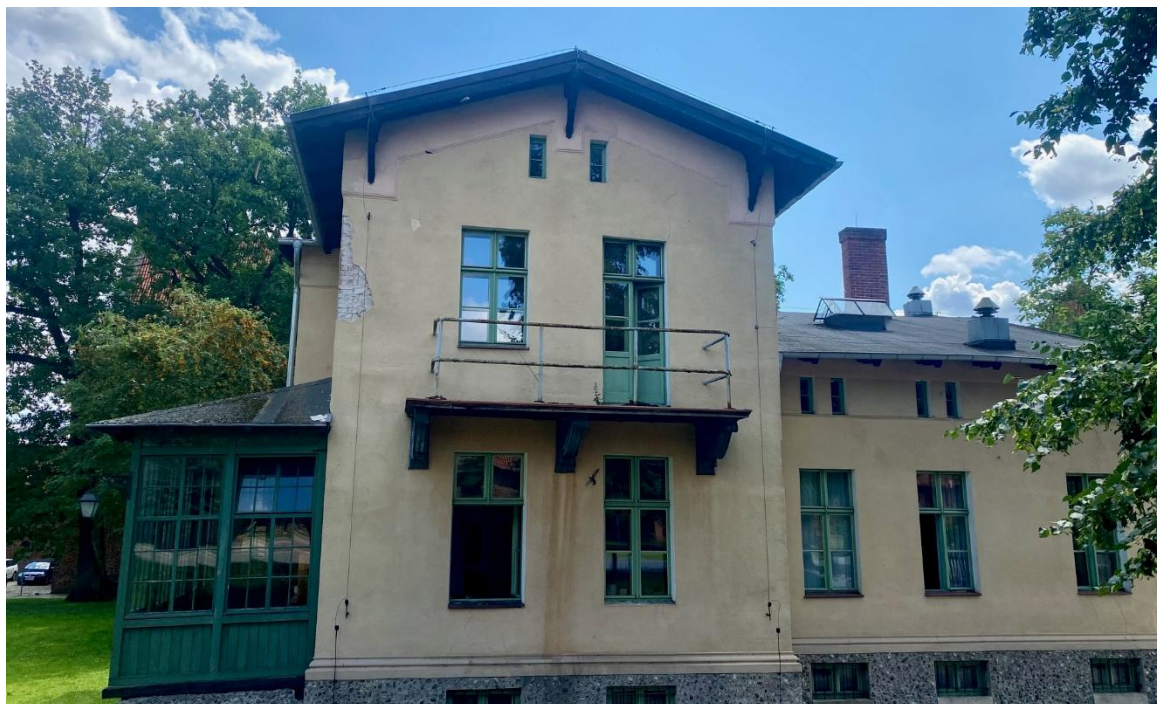
Ilustracja 11 Elewacja domu Steinbrechta.

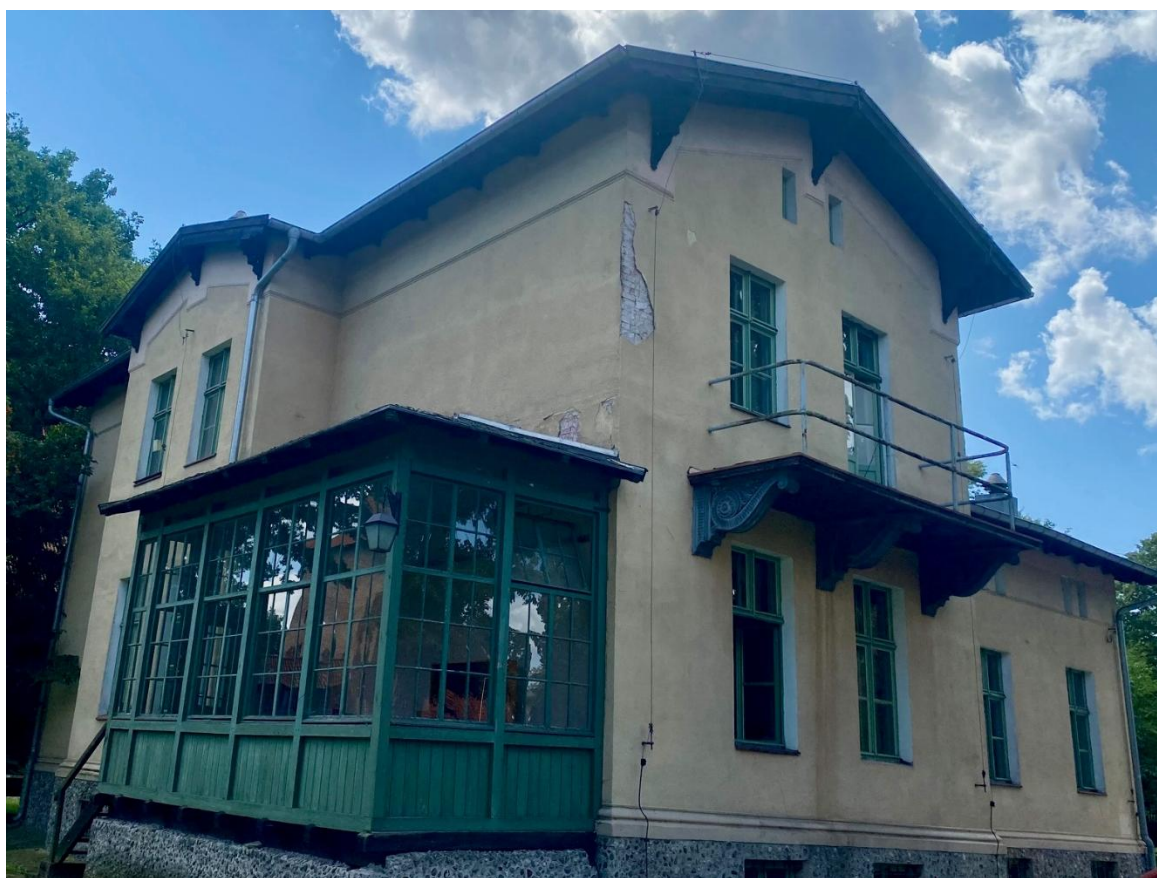
Ilustracja 12 Elewacja domu Steinbrechta.

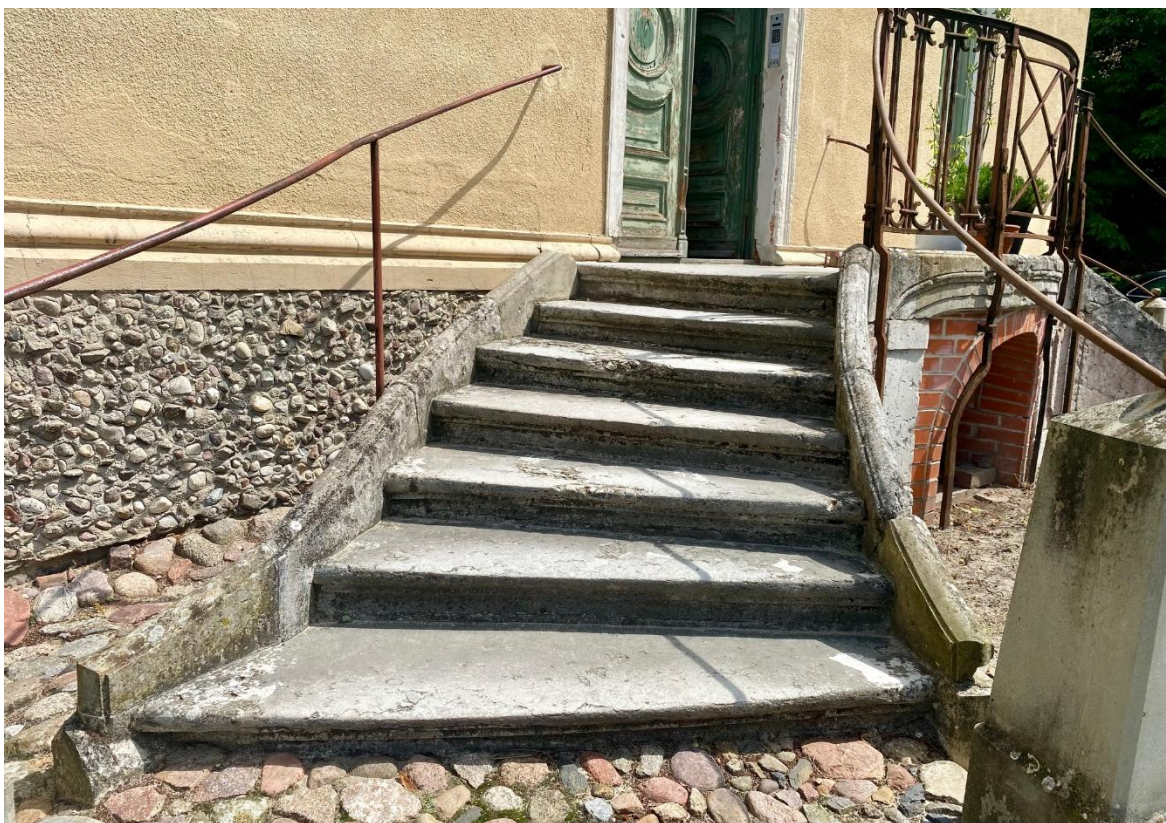
Ilustracja 13 Wejście główne, uszkodzenia schodów.

Schody zewnętrzne należy oczyścić przy użyciu pary wodnej.

Zaprawami mineralnymi o analogicznych właściwościach (niska porowatość oraz nasiąkliwość, porównywana wytrzymałość mechaniczna) należy uzupełnić ubytki schodów. Zaleca się wykonywać uzupełnienia na uprzednio przygotowanych zbrojeniach w postaci prętów ze stali nierdzewnej. Większe ubytki należy uzupełnić metodą flekowania z zastosowaniem kamienia analogicznego do oryginału.

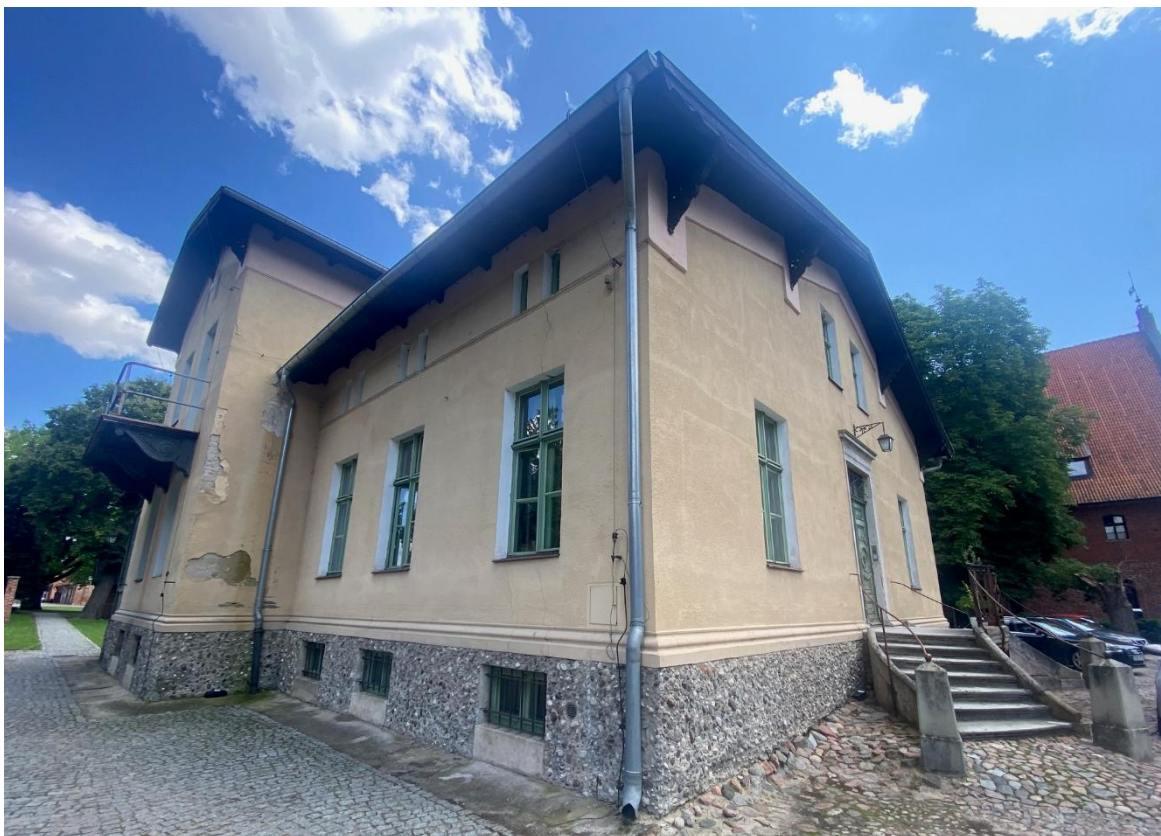
Ilustracja 14 Elewacje domu Steinbrechta wraz z wejściem głównym.

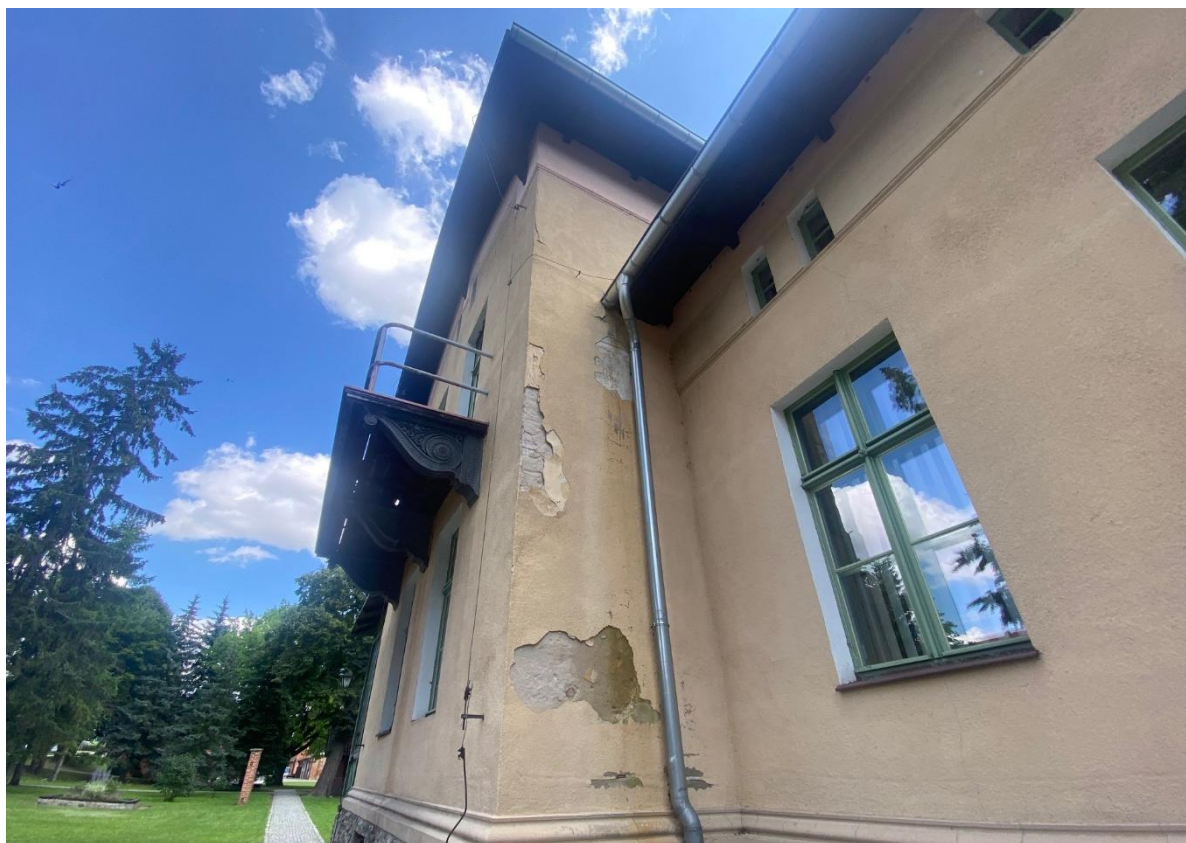
Ilustracja 15 Uszkodzenia tynków zewnętrznych.

W sposób mechaniczny należy odbić wtórne tynki oraz zaprawy z powierzchni elewacji. Podczas usuwania tynków należy monitorować stan zachowania oryginalnych zapraw oraz cegieł oraz nie dopuścić do ich uszkodzenia.

Tynki należy podkleić systemami iniekcyjnymi dedykowanymi do zapraw historycznych. Zaprawa powinna być oparta o spoiwo mineralne. Wzmacnianie należy wykonać preparatami na bazie nanowapna lub estrów kwasu krzemowego.

Zaleca się uzupełnienie ubytków w tynkach przy użyciu zaprawy wapiennej. Struktura i tekstura tynku oraz sposób jego zatarcia, powinny być analogiczne do oryginału. Należy wykonać rekonstrukcję opasek wokół otworów drzwiowych oraz okiennych, zgodnie z rozwiązaniem oryginalnym widocznym na fotografiach historycznych załączonych w niniejszym opracowaniu.

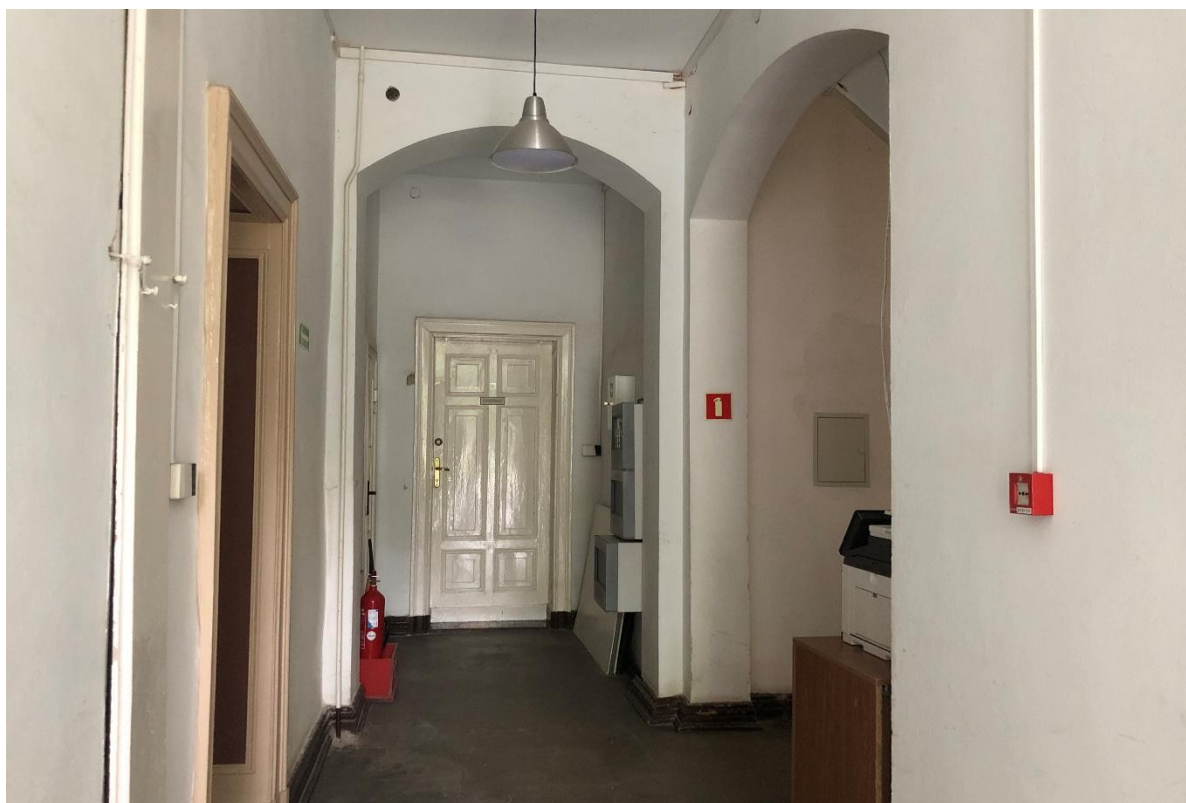
Ilustracja 16 Wnętrze domu Steinbrechta.

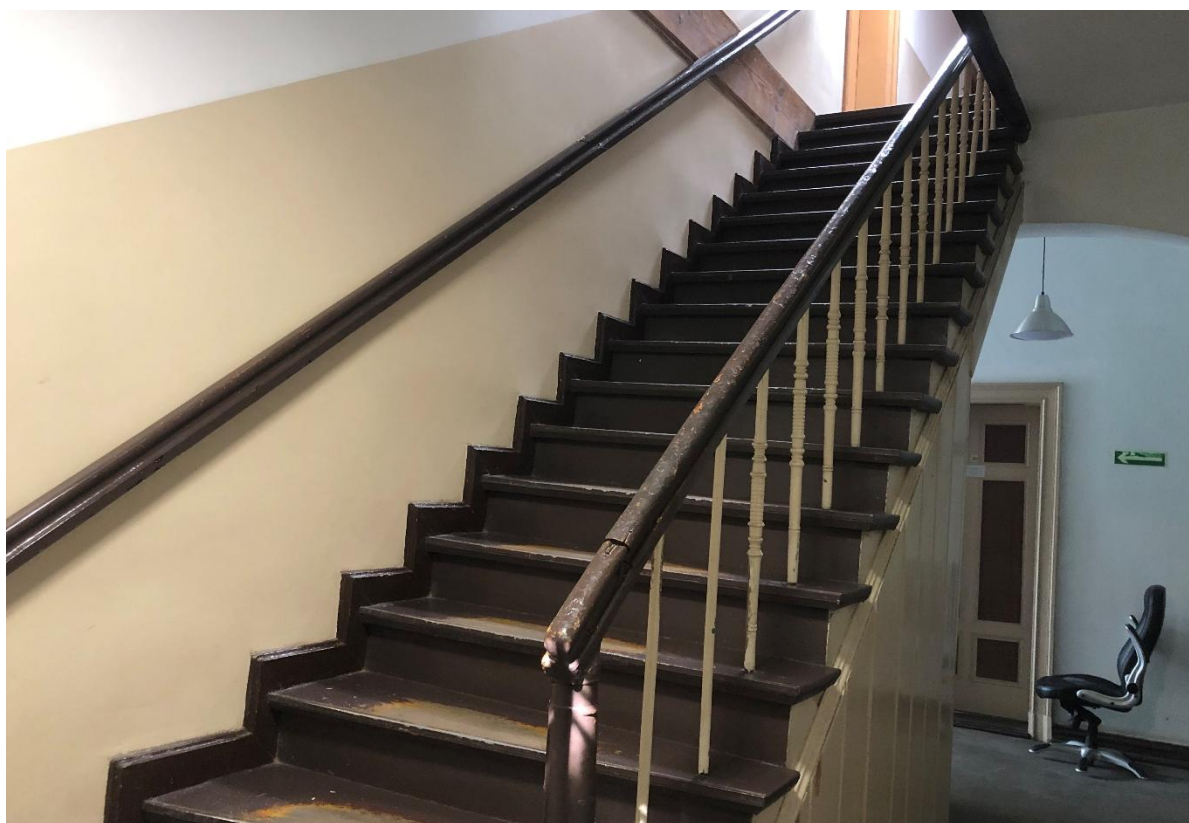
Ilustracja 17 Klatka schodowa prowadząca na piętro.

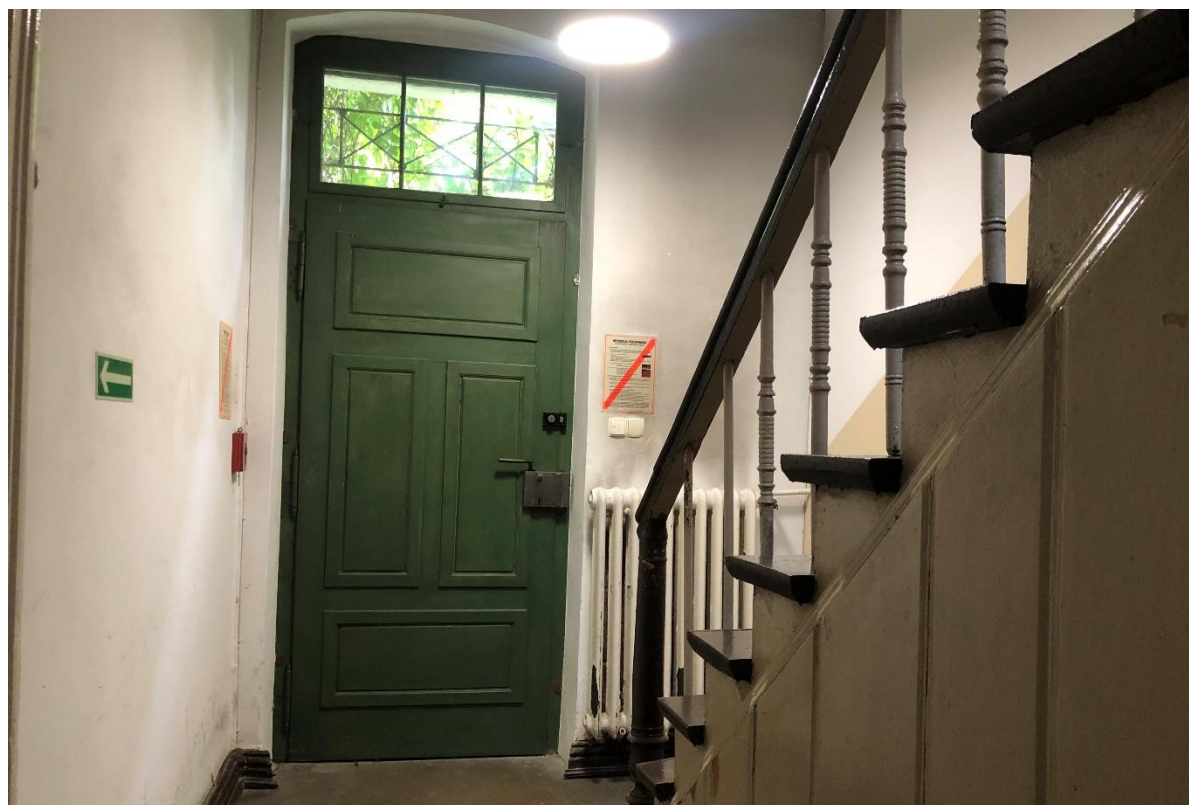
Ilustracja 18 Stolarka drzwiowa oraz klatka schodowa.

Metodą chemiczną, mechaniczną lub łączoną należy usunąć zabrudzenia oraz przemaalowania ze wszystkich elementów drewnianych.
