Opinia techniczna

dotycząca parowozowni kolejki wąskotorowej w Białosłiwie

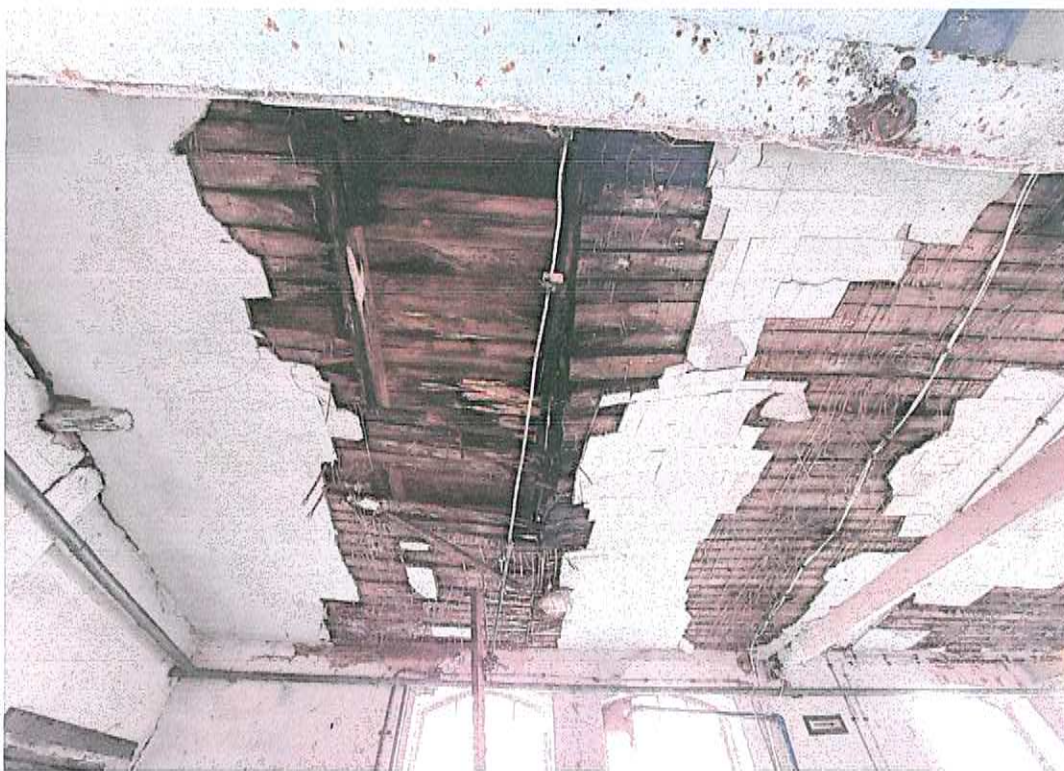
fot.7

Jest to pomieszczenie jednonawowe o szerokości ok. 4,6m. Dach jednospadowy jest przedłużeniem dachu hali dwunawowej. Prawdopodobnie układem nośnym są krokwie, będące przedłużeniem krokwi z hali dwunawowej. Na krokwiach wykonana jest podbitka z desek i tynk wapienny na trzcinie. Ze względu na stan techniczny dachu (fot.7,8), stanowiący zagrożenie dla osób tam przebywających, nie wykonano inwentaryzacji dachu.

przy zachowaniu istniejących obciążeń stałych dachu zaleca się odtworzenie istniejącej więźby. Sposób wykonania sufitu wg proj. architektonicznego. Istniejące stężące belki stalowe oczyścić i zabezpieczyć antykorozyjnie.

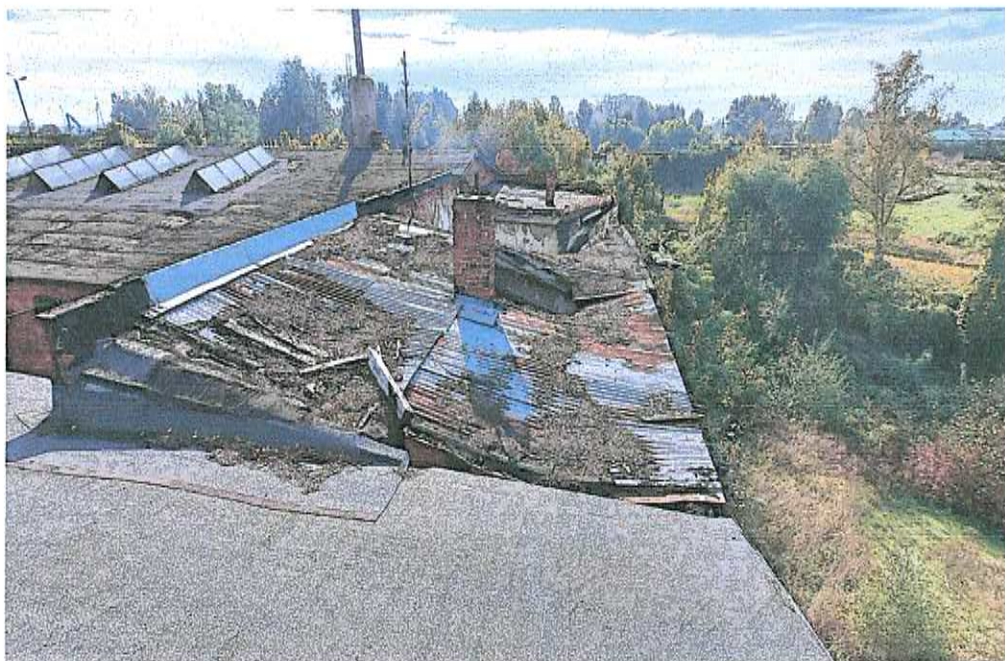
fot.14

Pomieszczenia te są mocno zdewastowane i naprawa więźby dachowej w pierwszej kolejności wymagać będzie odtworzenia ścian nośnych. Istniejąca konstrukcja dachu nie nadaje się do remontu (fot. 14).

zaleca się wykonanie więźby dachowej w istniejącej geometrii i schemacie konstrukcyjnym. Zakładając obciążenie stałe występujące obecnie (2xpapa na deskowaniu) należy przyjąć krokwie o przekroju 16/20cm w rozstawie co 80cm.
