# **Ekspertyza techniczna**

## dotycząca parowozowni kolejki wąskotorowej w Białosłiwie

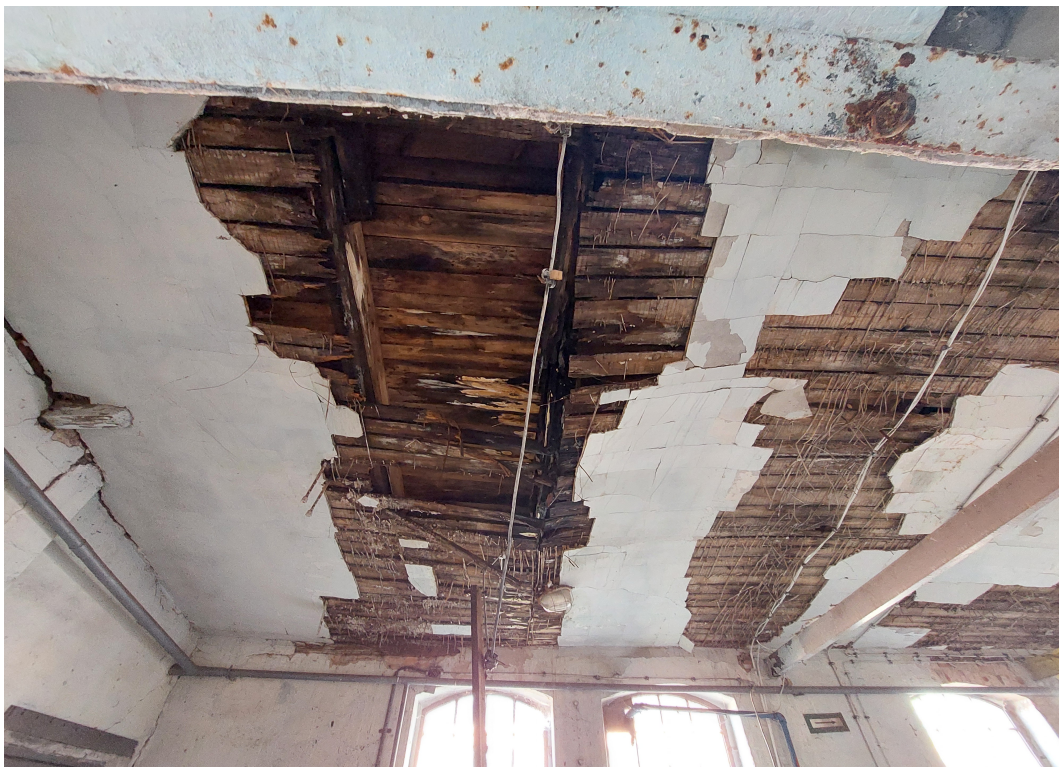
fot.7

Jest to pomieszczenie jednonawowe o szerokości ok. 4,6m. Dach jednospadowy jest przedłużeniem dachu hali dwunawowej. Prawdopodobnie układem nośnym są krokwie, będące przedłużeniem krokwi z hali dwunawowej. Na krokwiach wykonana jest podbitka z desek i tynk wapienny na trzcinie. Ze względu na stan techniczny dachu (fot.7,8), stanowiący zagrożenie dla osób tam przebywających, nie wykonano inwentaryzacji dachu.

przy zachowaniu istniejących obciążeń stałych dachu zaleca się odtworzenie istniejącej więźby. Sposób wykonania sufitu wg proj. architektonicznego. Istniejące stężące belki stalowe oczyścić i zabezpieczyć antykorozyjnie.

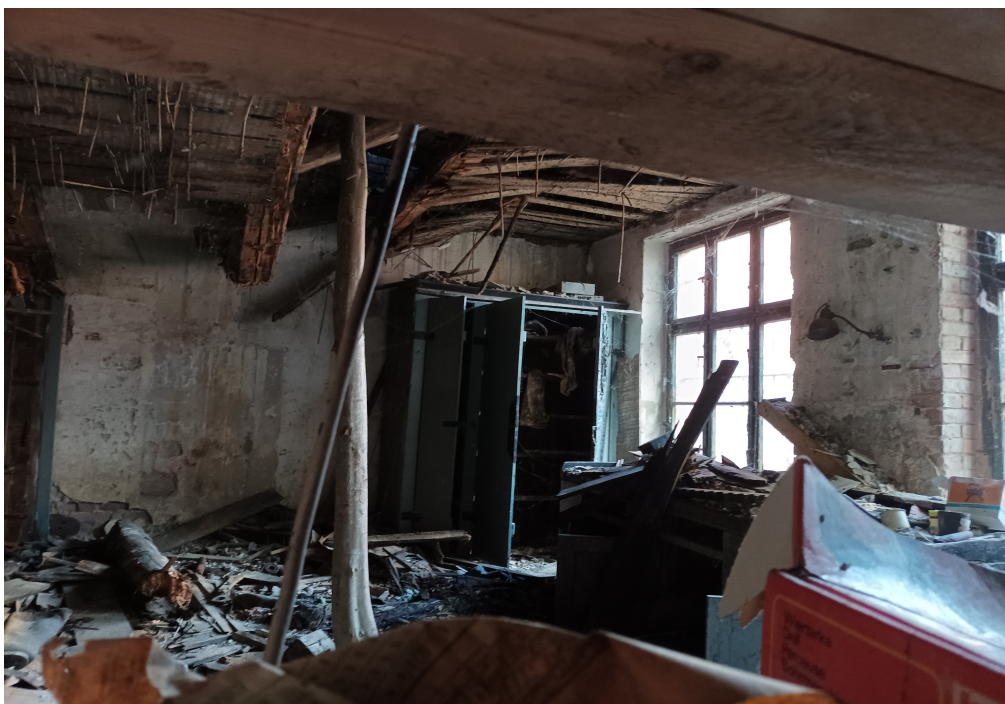
fot.13

Głównym elementem nośnym dachu są dźwigary stalowe wykonane z dwuteowników 320 walcowanych na gorąco, opartych na murowanych ścianach zewnętrznych i na środku hali ( w kalenicy) na słupach stalowych okrągłych Ø150mm, oraz w jednym przypadku na filarze murowanym o przekroju 38x64cm. Rozstaw dźwigarów co ok. 5,0m. Schemat statyczny: belka dwuprzęsłowa z przegubem na podporze środkowej. Na dźwigarach oparte są trzy ściany stolcowe więźby dachowej: jedna kalenicowa i dwie pośrednie. Słupy ścian stolcowych osadzone są w stalowych „butach”, które z kolei przykręcone są do półki górnej dźwigara. Słupy połączone są kleszczami złożonymi z 2x8/20. Na słupach oparte są płatwie dachowe 16/16cm, podparte dodatkowo zastrzałami o przekroju 13/13cm. Na płatwiach oparte są krokwie o przekroju 10/16cm w rozstawie co ~1,0m. Na krokwiach wykonane jest deskowanie pod pokrycie z papy i podbitka z płyty pilśniowej twardej. Pochylenie połaci ok. 15%. W jednej nawie występują świetliki dwuspadowe, szklane w stalowych ramkach. Na konstrukcji dachu widoczne zacieki. W wyniku zacieków prawdopodobnie część elementów więźby jest spróchniała, co może być powodem nadmiernych ugięć niektórych krokwi i płatwi. Szczególnie widoczne to jest w okolicy świetlików (fot.5). Ale przecieki musiały występować na większości połaci, na co może wskazywać stan podbitki sufitowej (fot.6). W części socjalnej występuje strop pod poddasze nieużytkowe. Jest to strop drewniany o konstrukcji belkowej, z podbitką z desek otynkowanych tynkiem wapiennym na trzcinie. Strop jest w złym stanie technicznym, częściowo zniszczony całkowicie (fot.13).

zaleca się wymianę pokrycia i deskowania w całości. W przypadku pozostałych elementów drewnianych więźby też zaleca się jej odtworzenie w całości, z uwzględnieniem zwiększenia przekroju płatwi pośrednich (minimum 16/18cm). Szczególnie dotyczy to połączy ze świetlikami, w drugiej części połączy część elementów więźby prawdopodobnie będzie mogła być wykorzystana powtórnie, ale oszacowanie, w jakim zakresie, będzie możliwe dopiero po demontażu sufitów i stropu w części socjalnej. Elementy stalowe ( dźwigary, słupy, belki stężające) oczyścić i zabezpieczyć antykorozyjnie. W części socjalnej strop poddasza nieużytkowego wymaga odtworzenia w całości.

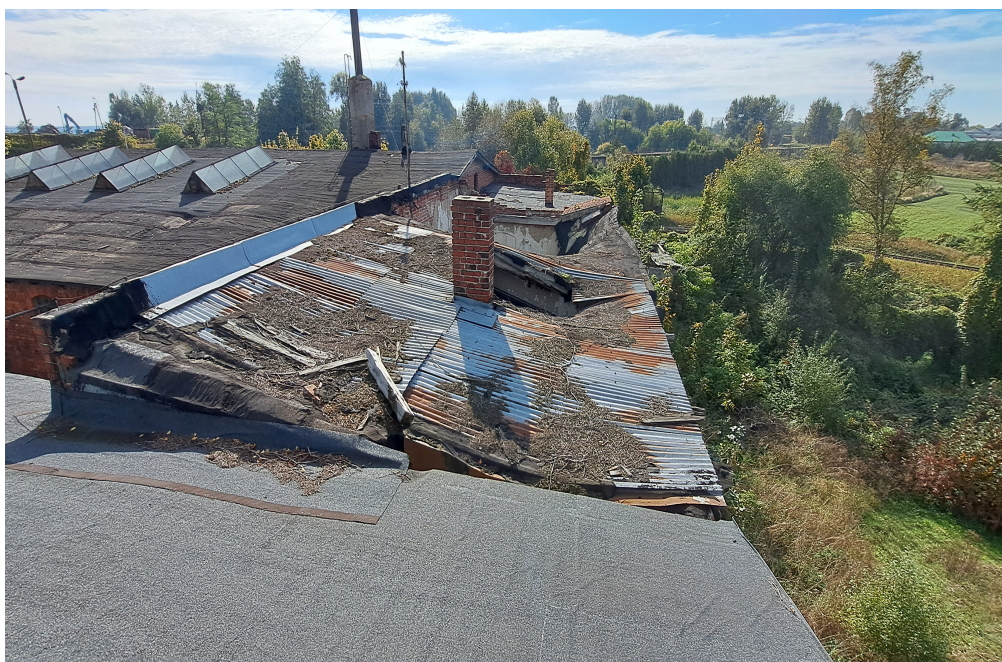
fot.14

Pomieszczenia te są mocno zdewastowane i naprawa więźby dachowej w pierwszej kolejności wymagać będzie odtworzenia ścian nośnych. Istniejąca konstrukcja dachu nie nadaje się do remontu (fot. 14).

zaleca się wykonanie więźby dachowej w istniejącej geometrii i schemacie konstrukcyjnym. Zakładając obciążenie stałe występujące obecnie ( 2xpapa na deskowaniu) należy przyjąć krokwie o przekroju 16/20cm w rozstawie co 80cm.
