| FAZA | | PROJEKT ARCHITEKTONICZNO-BUDOWLANY | |
| NAZWA ZAMIERZENIA BUDOWLANEGO | | REMONT WIEŻY ZAMKOWEJ W GOLCZEWIE | |
| ADRES OBIEKTU BUDOWLANEGO | | UL. ZWYCIĘSTWA, 72-410 GOLCZEWO | |

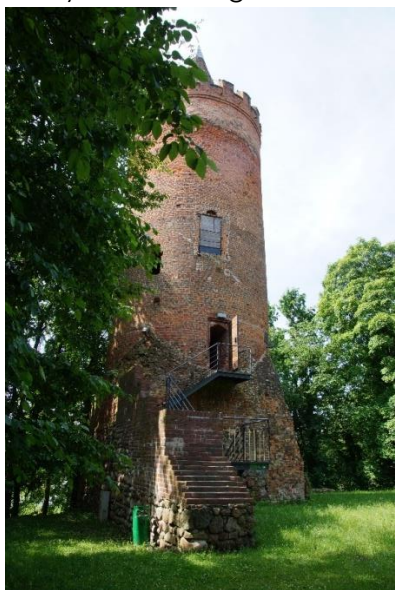
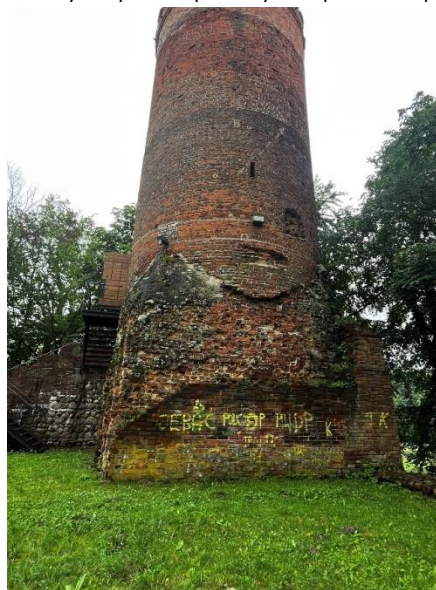
Ściany podstawy wieży do wysokości czterech metrów zostały wzniesione z nieregularnych kamieni granitowych oraz pojedynczych cegieł. Powierzchnia kamienia jest zabrudzona, z widocznymi miejscami zacieków wysoleń na części dobudowanych schodów. Kamień oraz zaprawa są pokryte zielonym nalotem glonów oraz graffiti. Do budowy użyto zaprawy wapienno-piaskowej.

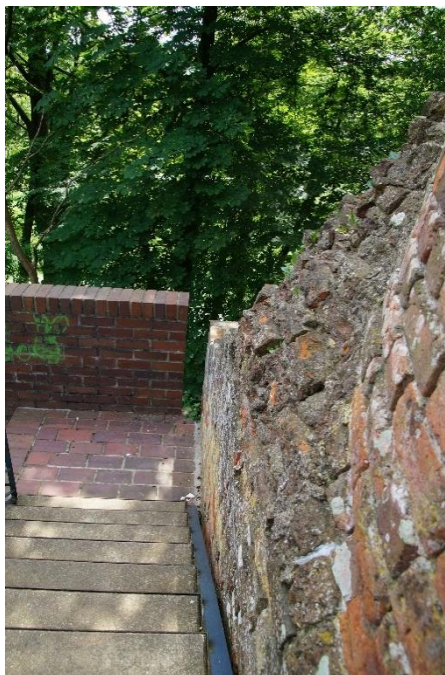
Na styku dobudowanych schodów i baszty, kamienny cokół uległ rozszerzeniu, tworząc znaczną szczelinę.

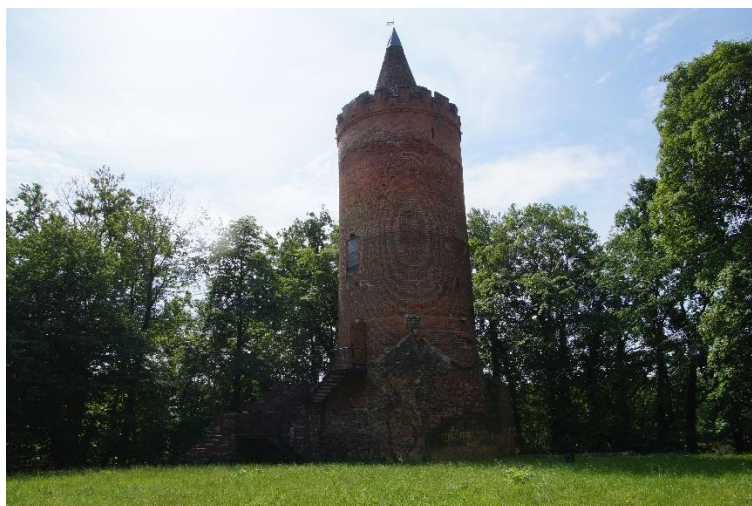
Ściany powyżej cokołu zostały wykonane z ceramicznej cegły pochodzącej z różnych okresów historycznych i wypełnione zaprawą wapienną. Mury cylindrycznej części wieży, o grubości 1,97 metra, wzniesiono z cegły w wiązaniu gotyckim, wendyjskim oraz mieszanym, a także z nowej cegły o wymiarach gotyckich.

W dolnej części mury ceglany jest miejscami pozbawiony lica, odstaniając głębsze warstwy muru. Odstoniona cegła jest zasolona, mocno zniszczona i skorodowana. W zachodniej elewacji ceglanych murów znajduje się głęboka wyrwa, a lico posiada duże ubytki. Przejście od czworobocznej podstawy do cylindrycznej formy rozwiązane jest za pomocą trójkątów sferycznych, które są mocno uszkodzone i pokryte szarą zaprawą cementową. W cylindrycznej partii baszty występują ubytki cegły, a spoiny są miejscami wypłukane. Duże partie murów są przemurowane, z widocznymi pęknięciami. W niektórych miejscach cegły uległy znacznej powierzchniowej korozji – materiał ceramiczny uległ erozji, wykruszył się i wypłukał, tworząc głębokie ubytki. Część z tych ubytków została uzupełniona zaprawą cementową.

W wtórne spoinowanie murów użyto zaprawy wapienno-cementowej. Na całej powierzchni baszty widoczne są ślady licznych napraw i przemurowań, szczególnie w partii krenelaża oraz w dolnej części wymurowanej na planie kwadratu. Na zachodniej stronie, dobudowane fragmenty ceglanego muru pokryte są graffiti w kolorach żółtym i niebieskim. W niektórych miejscach cegła i spoiny pokryte są zielonym nalotem glonów.

Uzupełnienie ubytków cegły w licu – zamurowanie wyrwy w elewacji zachodniej, cegła o podobnych parametrach jak otoczenie.

Wykucie i wymiana osłabionych spoin, na głębokość do 1,5 cm. Uzupełnienie spoiny materiałem wapienno – trassowym Trass Fuge firmy Optolith.

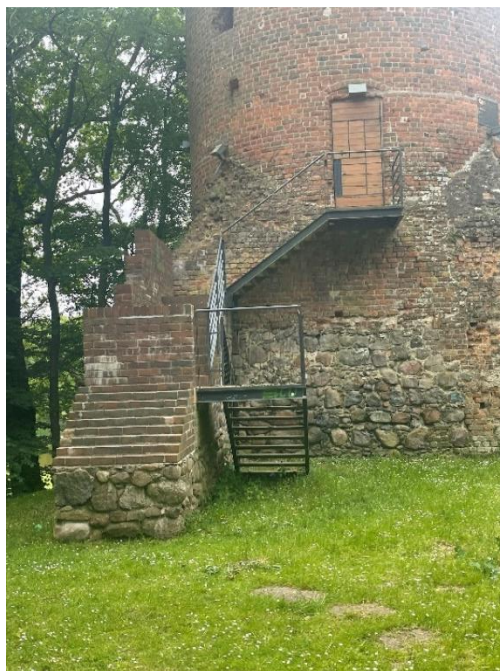
Nowo dobudowane murki podtrzymujące schody wykonane zostały z cegły klinkierowej. W niektórych miejscach widoczne są zacieki solne pochodzące z zaprawy użytej do spoinowania, które spływają na kamienny cokół, na którym murki są osadzone. Ceglane stopnie schodów są miejscami uszkodzone.

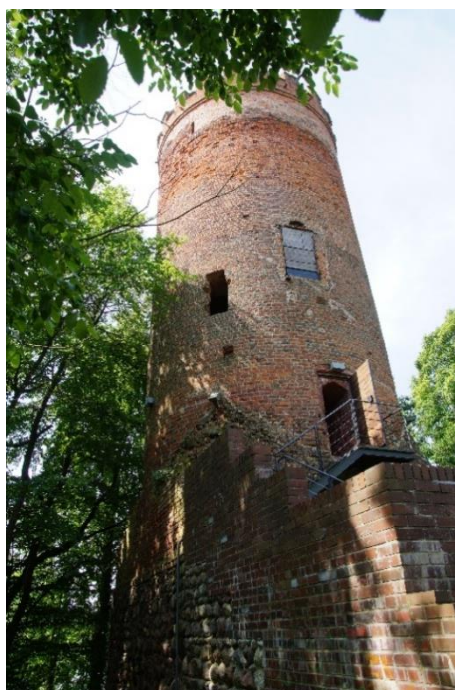
W wejściu na poziom drugiej kondygnacji osadzono jednoskrzydłowe, deskowe drzwi. Nad wejściem znajduje się kolejny otwór odcinkowy, umieszczony w prostokątnej blendzie z wyraźnymi śladami przemuruowań, który jest zasłonięty deskami na stelażu. Powyżej nadproża blendy widoczny jest fragment odcinkowego łuku małego otworu strzelniczego. Podobny otwór znajduje się nieco niżej, po lewej stronie, i jest zakończony trójkątnie. Na elewacjach wschodniej i zachodniej, na poziomie czwartej i siódmej kondygnacji, rozmieszczono wąskie szczelinowe otwory strzelnicze, które służyły głównie do oświetlania wnętrza.

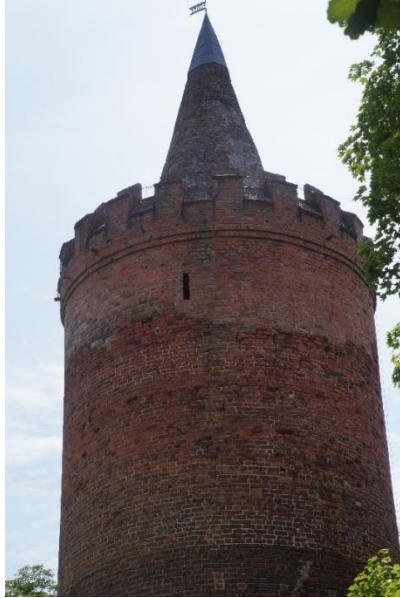
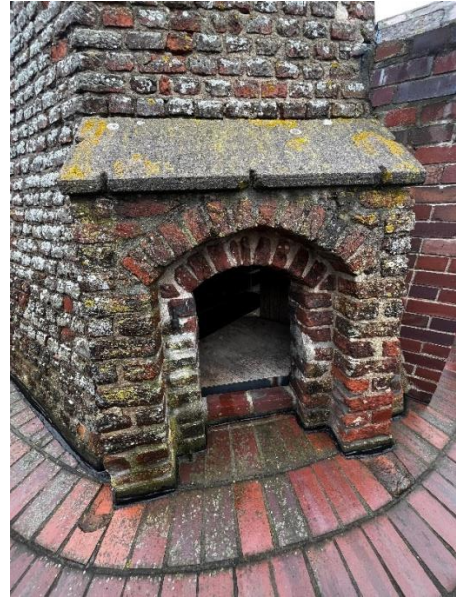
Cylindryczną część wieży zwieńcza krenelaż wyposażony w 20 zębatych występów. Otwór wyjściowy z baszty nie posiada zamknięcia; pozostały jedynie fragmenty zawiasów. Stożkowe zakończenie wieży wykonano z cegły o różnorodnych formatach, na zaprawie wapienno-piaskowej z domieszkami ilastymi, ceramicznymi okruchami i pojedynczymi cząstkami węgla drzewnego. Powierzchnia jest pokryta ciemnymi nawarstwieniami oraz licznymi porostami. Miejscami w spoinach zastosowano cementowe uzupełnienia. Nad wyjściem z baszty znajduje się daszek wykonany z zaprawy cementowej, częściowo z licznymi ubytkami na krawędziach. Konstrukcja schodów przy otworze wejściowym do wieży nosi ślady korozji.

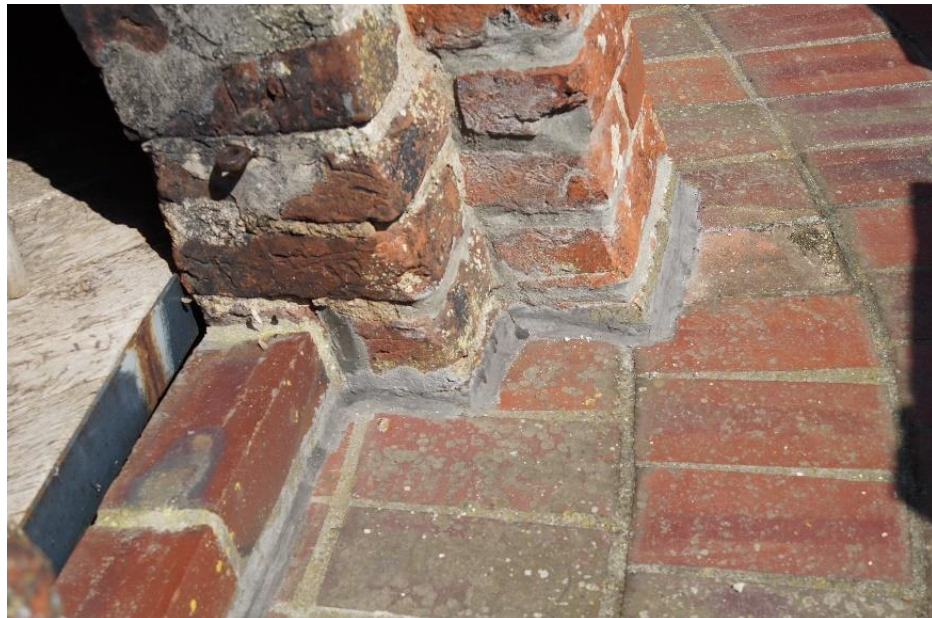
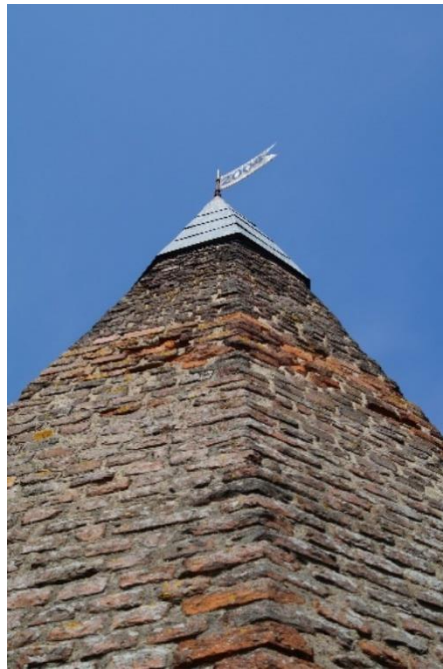
Pomiędzy murem zwieńczenia baszty, a posadzką krenelaża znajduje się warstwa uszczelniająca, która uległa częściowemu uszkodzeniu. Na wewnętrznej stronie krenelaża widoczne są niewielkie pęknięcia w materiale ceglany. Zwieńczenie zakończone jest metalową osłoną w formie ostrosłupa, zabezpieczającą całość od góry.

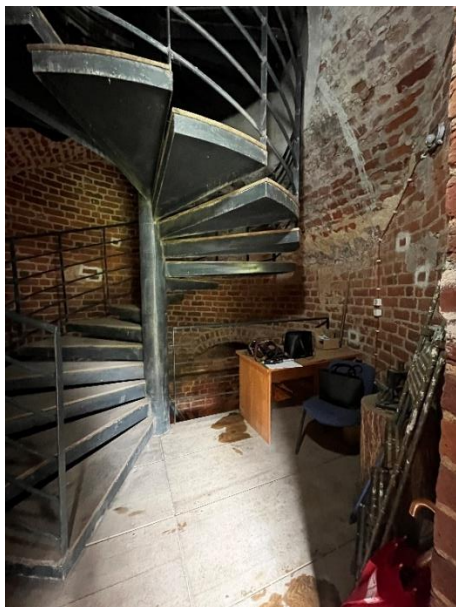
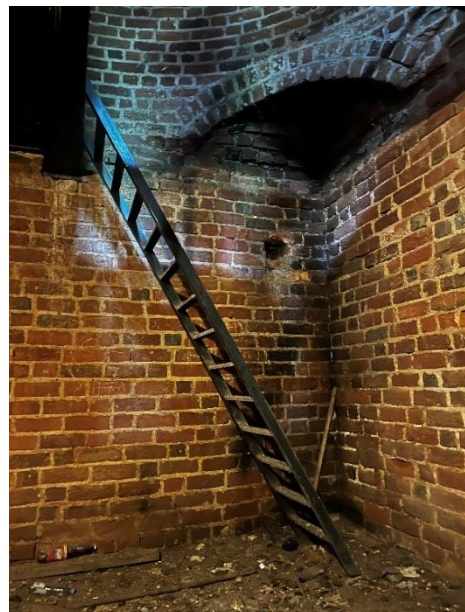
Wewnętrzne ściany wieży zachowano w licu ceglany, na których widoczne są zaprawy, stanowiące pozostałości po wcześniejszych remontach oraz uzupełnieniach. Czworoboczna część przyziemia, zagłębiona 3,3 metra poniżej poziomu gruntu, o wysokości 6,6 metra, przykryta jest sklepieniem kolebowym, w którego centralnej części znajduje się włącz do wnętrza. W tej części znajdowała się cela więzienna. Nad nią pierwotnie istniały dwa pomieszczenia, oddzielone drewnianym stropem umieszczonym na wysokości 6,4

metra, przykrywa sklepienie kolebowe, wykonane z gotyckiej cegły.

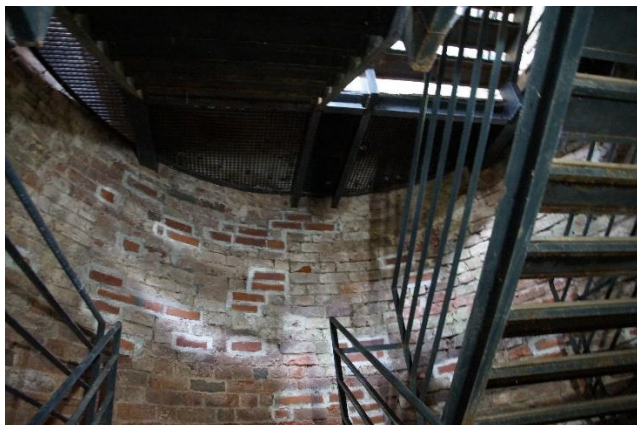
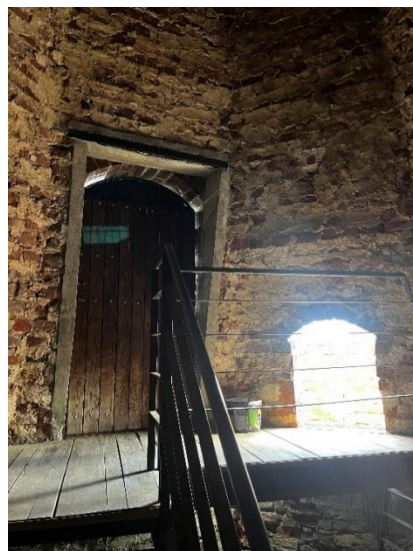
Wnętrze cylindrycznej części wieży, o wysokości 11 metrów, obecnie stanowi jedną przestrzeń, pozbawioną stropów. W przeszłości było ono podzielone na pięć poziomów za pomocą drewnianych stropów. Brakuje również stropu oddzielającego wnętrze cylindrycznej części wieży od stożka, który ma wysokość 10 metrów. O istnieniu drewnianych stropów świadczą zamurowane gniazda po końcówkach belek stropowych.

W ceglanej strukturze murów zauważalne są naprawy oraz wstawki z nowej cegły. Spoiny są miejscami wypłukane, a w innych miejscach uzupełnione twardą zaprawą wapienno-cementową o jasnoszarym zabarwieniu, pokrytą cienką warstwą pobiątki. W partii stożkowego zwieńczenia występują liczne pęknięcia, a powierzchnia końcowa jest zatarta zaprawą.

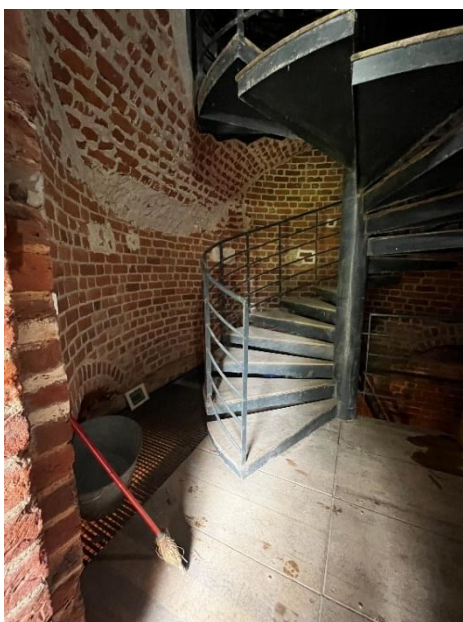
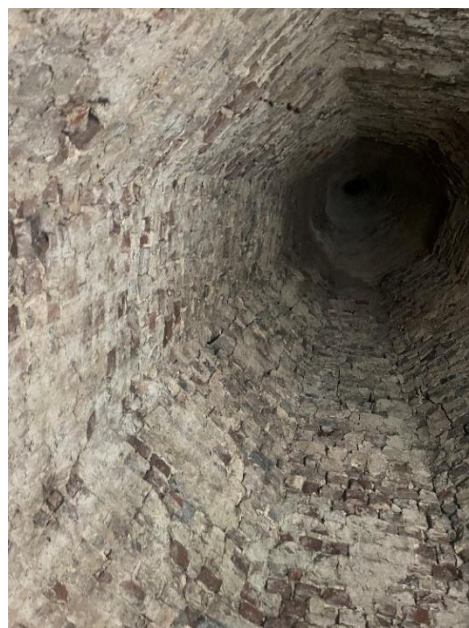
Wewnątrz wieży zainstalowano nową konstrukcję stalową z drewnianymi stopniami. Drewno w górnej części schodów uległo korozji wskutek przedostawania się opadów do wnętrza, co jest spowodowane brakiem zamknięcia baszty.
