ZAWARTOŚĆ OPRACOWANIA

Podstawą opracowania jest zlecenie na wykonanie prac : oceny stanu technicznego wieży zamkowej znajdującego się w miejscowości Golczewo przy ul. Zwycięstwa.

Przedmiotem opracowania jest ekspertyza techniczna wieży zamkowej znajdującej się w miejscowości Golczewo. Celem opracowania jest wykonanie projektu remontu w odniesieniu do stanu rzeczywistego obiektu.

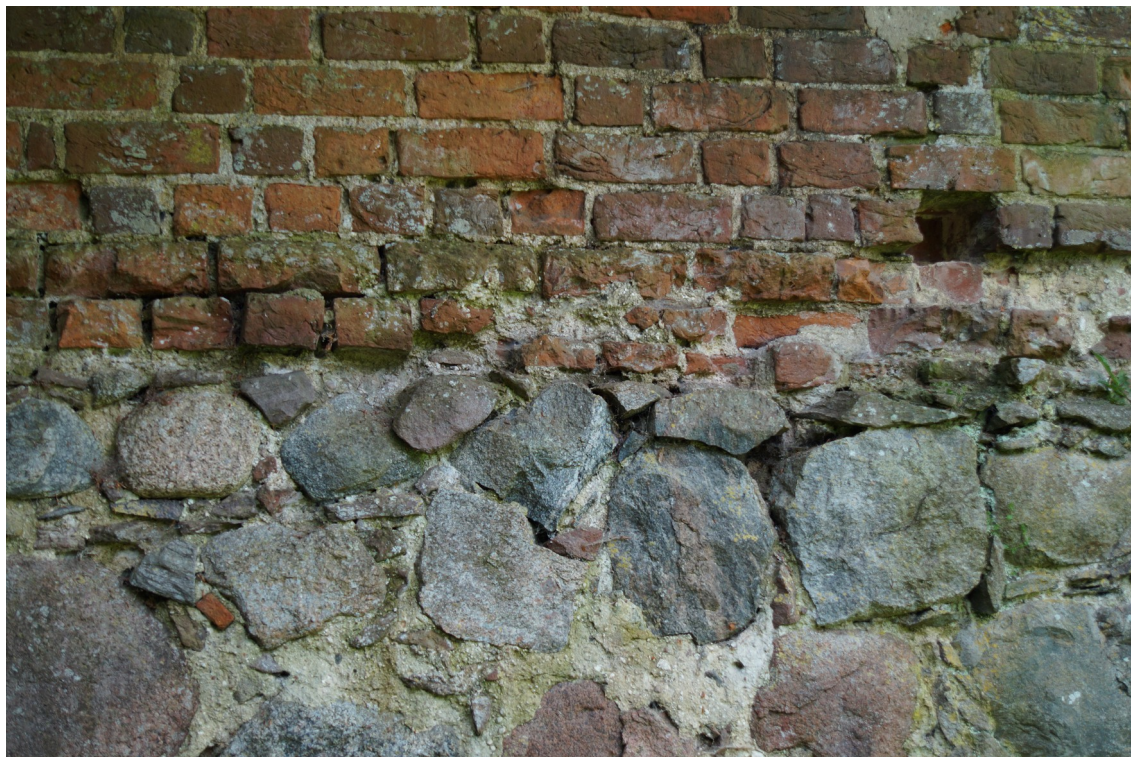
Rys. nr 3. Mur podstawy wieży w średnim stanie technicznym.

Mury podstawy do wysokości 4 metrów wzniesione z nieregularnych kamieni granitowych i z pojedynczych cegieł. Powierzchnia kamienia powierzchniowo zabrudzona, miejscami z zaciekami wysoleń w partii dobudowanych schodów. Powierzchniowo kamień i zaprawa pokryte zielonym nalotem glonów oraz graffiti. Kamień murowany na zaprawę wapienno – piaskową z domieszkami ilastymi. Na styku dobudowanych schodów a basztą, kamienny cokół rozpoił się, powstała znaczna szczelina.

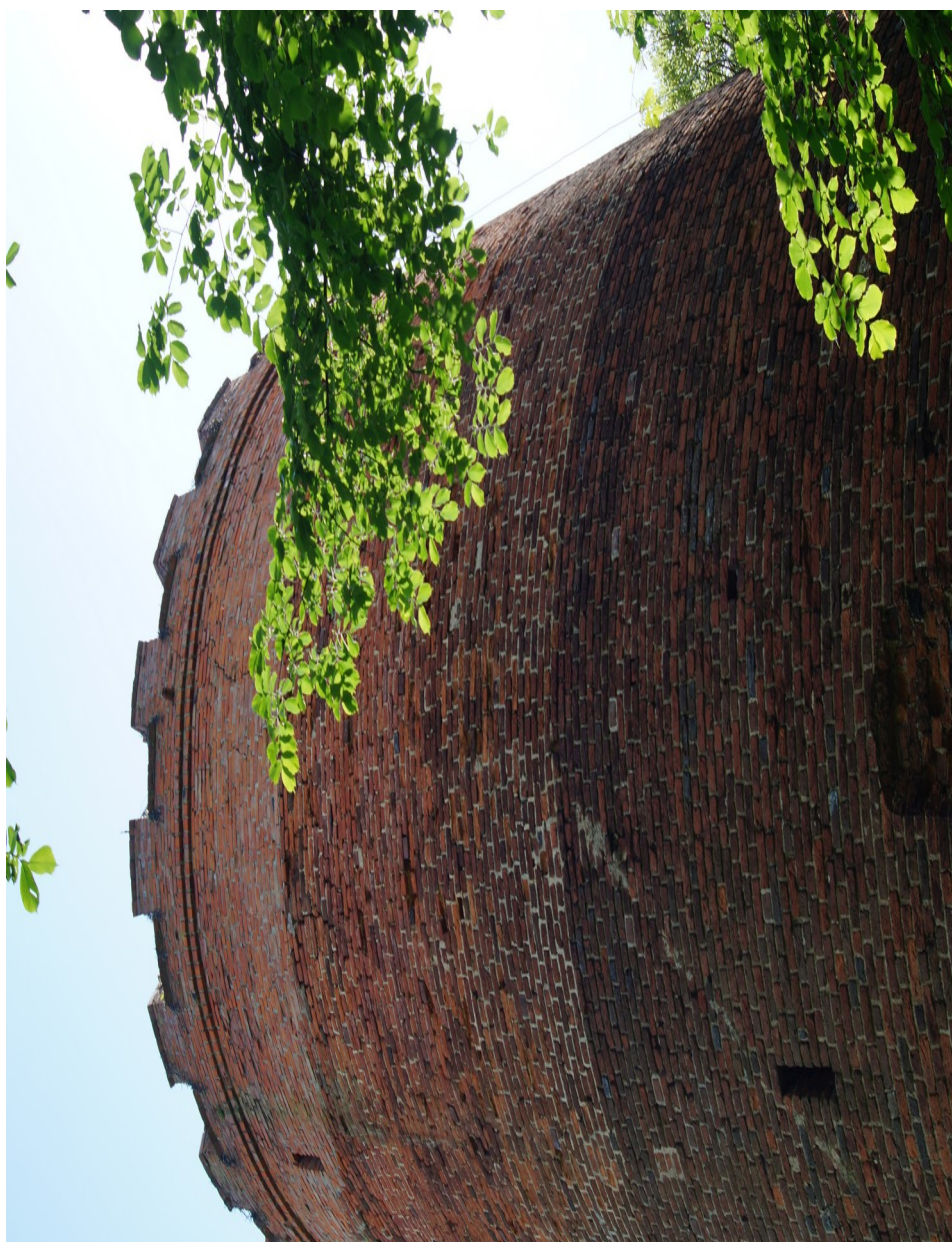
Rys. nr 4. Mur zewnętrzny z widocznymi przemurowaniami współczesnymi.

Stan zachowania cegły zróżnicowany. W dolnej partii miejscami mur ceglany jest pozbawiony lica, widać odsłonięte głębsze warstwy muru. W miejscach odsłoniętych cegła jest zasolona, mocno zniszczona i skorodowana. W ceglany murze elewacji zachodniej znajduje się głęboka wyrwa, a w licu występują duże ubytki. Przejście od czworobocznej podstawy do formy walca rozwiązane jest przy pomocy trójkątów sferycznych, które są i mocno uszkodzone i pokryte szarą zaprawą cementową. W licu cylindrycznym partii baszty występują ubytki cegły, spoiny są miejscami wypłukane. Duże partie murów są przemurowane. Widoczne są pęknięcia muru. Miejscami cegły uległy znacznej powierzchniowej korozji – materiał ceramiczny uległ zlasowaniu, wykruszył i się i wypłukał, tworząc miejscami głębokie ubytki. Ubytki są gdzieśgdzie uzupełnione zaprawą cementową. Z zaprawy wapienno – cementowej wykonane są wtórne spoinowania murów.

Na całej powierzchni baszty widoczne kolejne naprawy i przemurowania współczesne, co widoczne jest w partii krenelaża i poniżej oraz w partii dolnej wymurowanej na planie kwadratu. Po stronie zachodniej, dobudowane fragmenty ceglanoego muru są pokryte graffiti (farba w kolorze żółtym, niebieskim). Miejscami cegła i spoiny pokryte zielonym nalotem glonów.

4. W trakcie prac renowacyjnych należy wymienić uszkodzone elementy drewniane i stalowe schodów oraz wykonać naprawy murów w zakresie zszycia istniejących pęknięć i uzupełnienia fug.

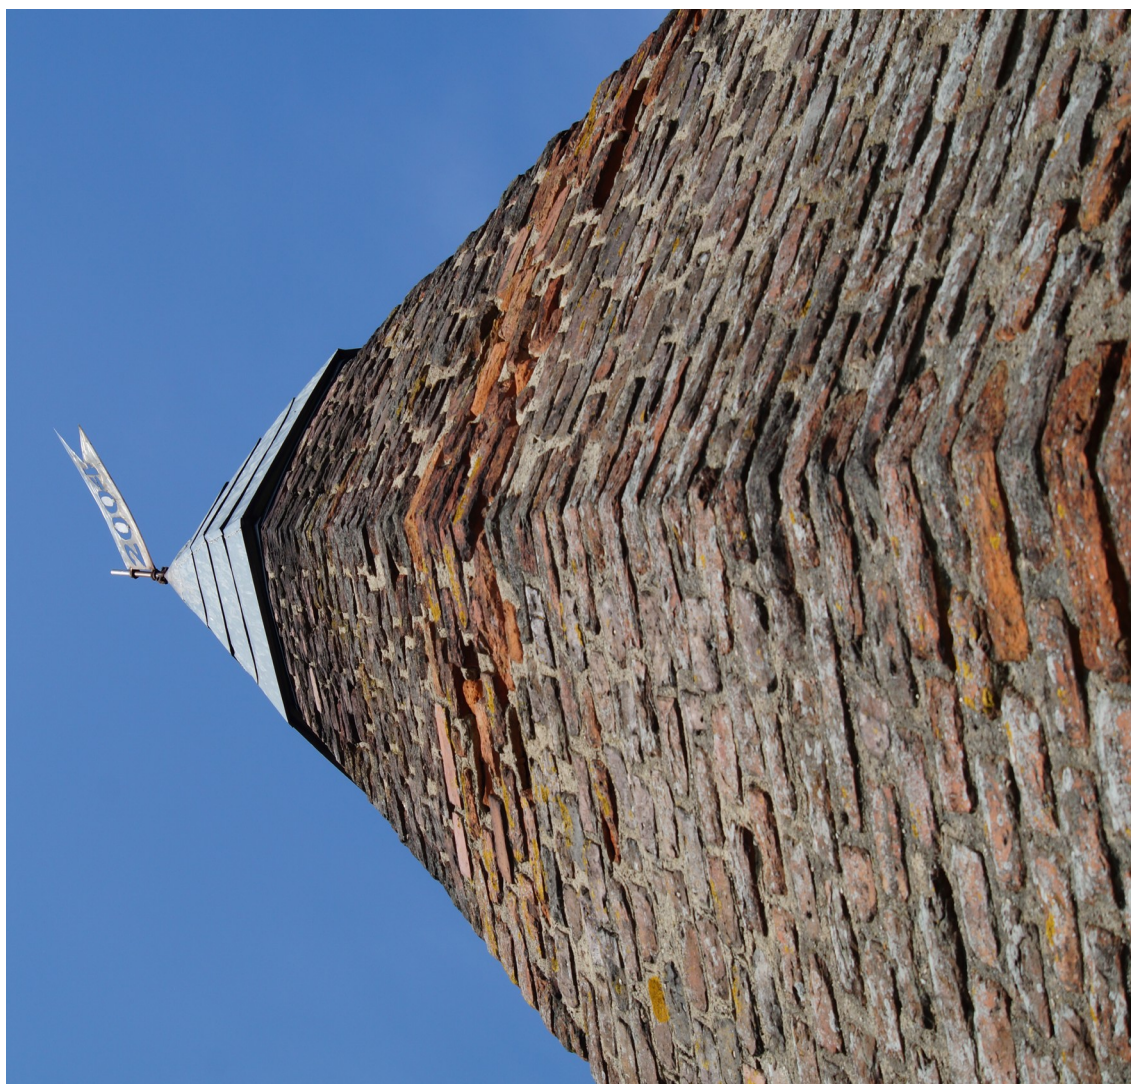
Rys. nr 5. Stożkowe zwieńczenie wieży od zewnątrz – stan techniczny średni.

Stożkowe zwieńczenie wieży wykonane jest z cegły o zróżnicowanych formatach na zaprawie wapienno – piaskowej z domieszkami ilastymi z okruchami ceramicznymi oraz pojedynczymi cząstkami węgla drzewnego. Powierzchnia pokryta ciemnymi nawarstwieniami, licznymi porostami. Miejscami w partii spoinowania cementowe uzupełnienia. Nad wyjściem z baszty daszek z zaprawy cementowej, częściowo z licznymi ubytkami na krawędziach. Przy otworze wyjściowym z wieży konstrukcja schodów nosi ślady korozji.

Pomiędzy murem zwieńczenia baszty, a posadzką krenelaża warstwa uszczelniająca, która częściowo uległa uszkodzeniu. Po wewnętrznej stronie krenelaża nieznaczne spękania w materiale ceglany. W końcówce zwieńczenia metalowa osłona w formie ostrosłupa zabezpieczająca całość od góry.

3. Widoczne uszkodzenia mechaniczne i biologiczne konstrukcji ścian i ciągów schodowych muszą być niezwłocznie naprawione. W pierwszej kolejności należy zająć się remontem hełmu (dachu) nad wieżą.

5. Nie dokonano pełnej inspekcji zewnątrz i wewnątrz hełmu z uwagi na brak dostępu. W trakcie prac budowlanych należy dokonać ponownej oceny stanu technicznego ceglanego hełmu wieży i wymienić elementy dachowe o złym stanie technicznym.

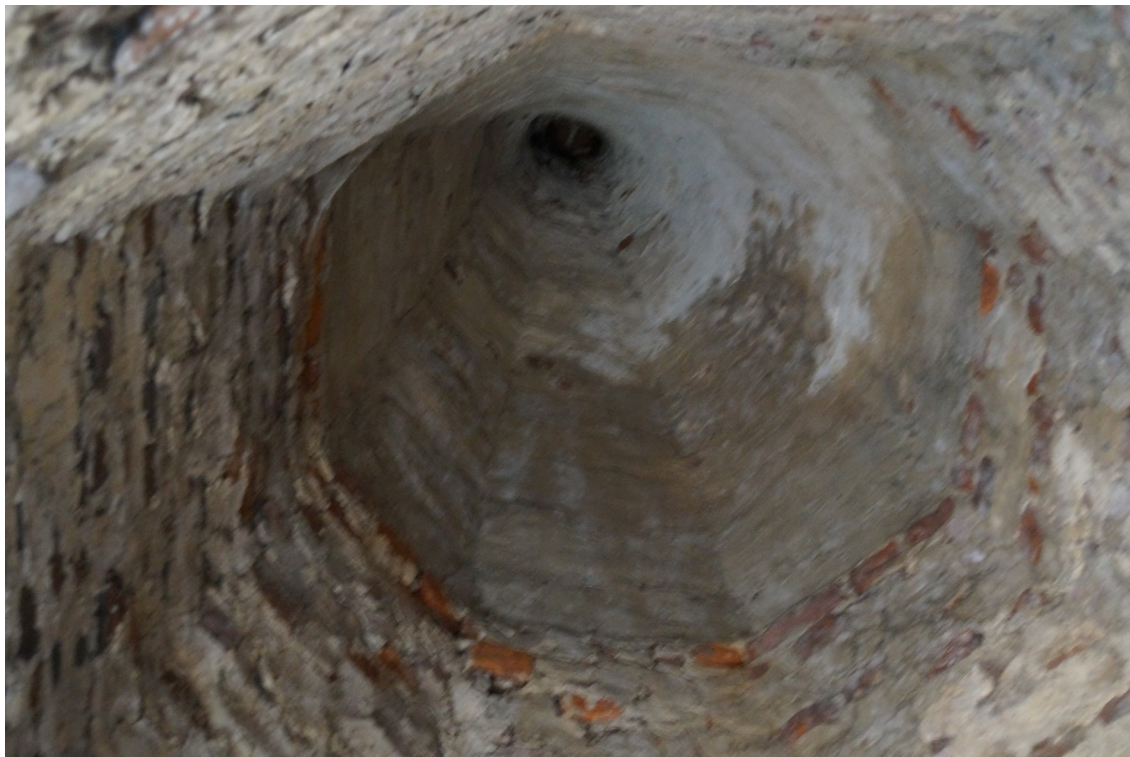
Rys. nr 6. Stożkowe zwieńczenie wieży od wewnątrz – stan techniczny średni.

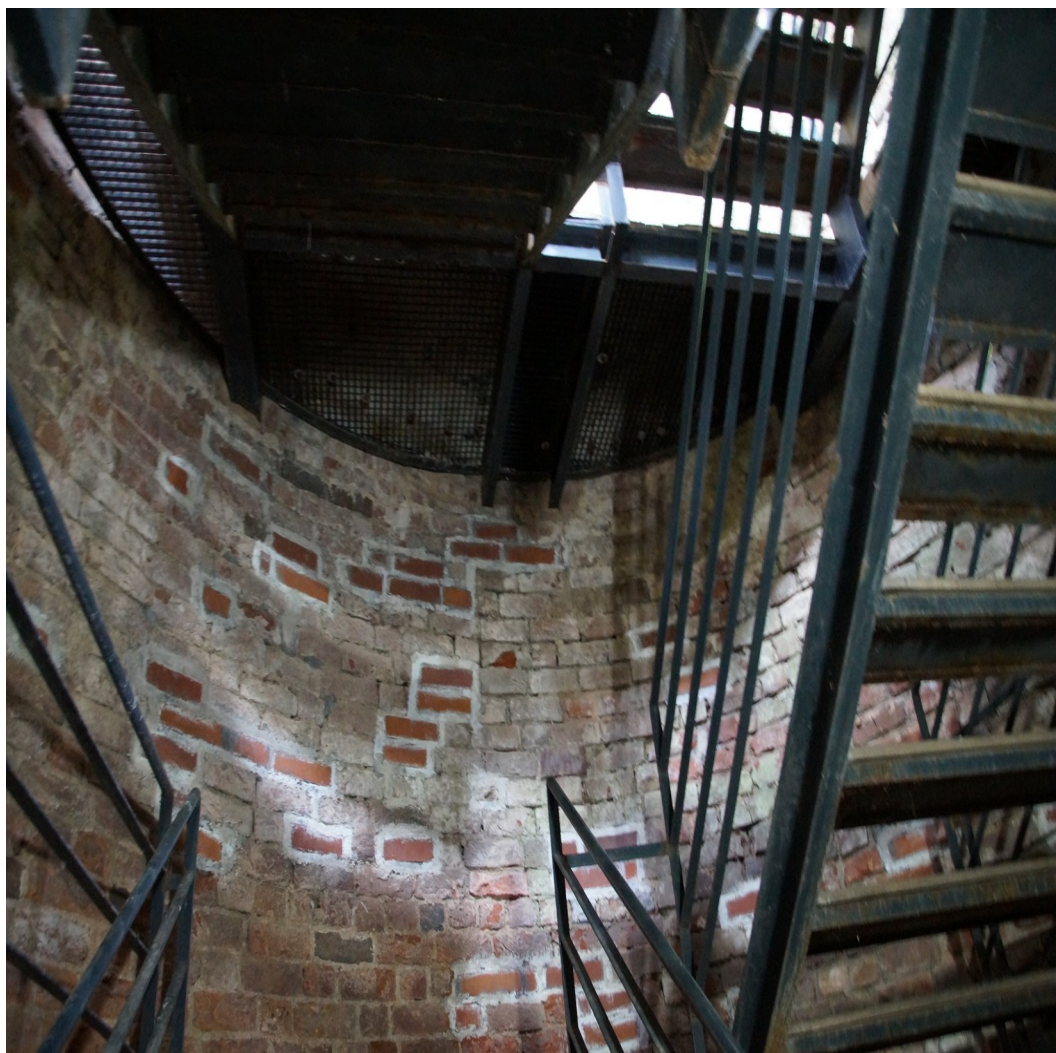
Rys. nr 7. Mur wewnętrzny z widocznymi przemurowaniami współczesnymi, konstrukcja stalowa schodów wewnętrznych skorodowana – stan techniczny średni.

W murze ceglanym widoczne naprawy, wstawki z nowej cegły. Spoiny miejscami wypłukane, miejscami uzupełnione twardą zaprawą wapienno – cementową o zabarwieniu jasnoszarym, na powierzchni pokrytej cienką warstwą pobiałą. W partii stożkowego

zwieńczenia liczne spękania, w zakończeniu powierzchnia zatarta zaprawą. Wewnątrz komunikacja wykonana z nowej konstrukcji stalowej z drewnianymi stopniami. Drewno górnej partii uległo korozji na skutek przedostawania się opadów do wnętrza (brak zamknięcia baszty).

Stan konstrukcji drewnianej zadowalający, niezbędne wymiany lokalne uszkodzonych wypełnień drewnianych, konstrukcja stalowa w zadowalającym stanie technicznym do bieżącej konserwacji i przemalowania.

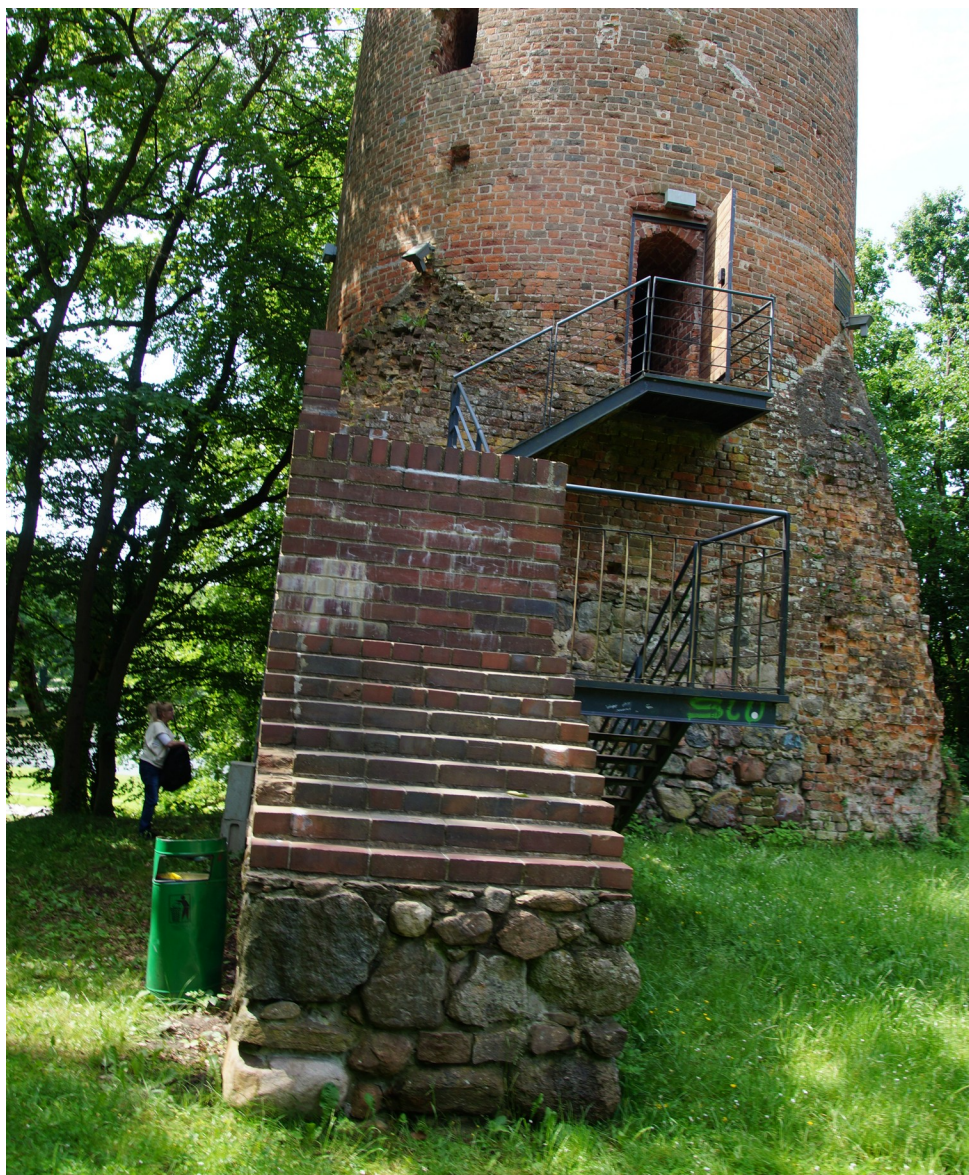
Rys. nr 8. Schody zewnętrzne – widok ogólny – stan techniczny średni.

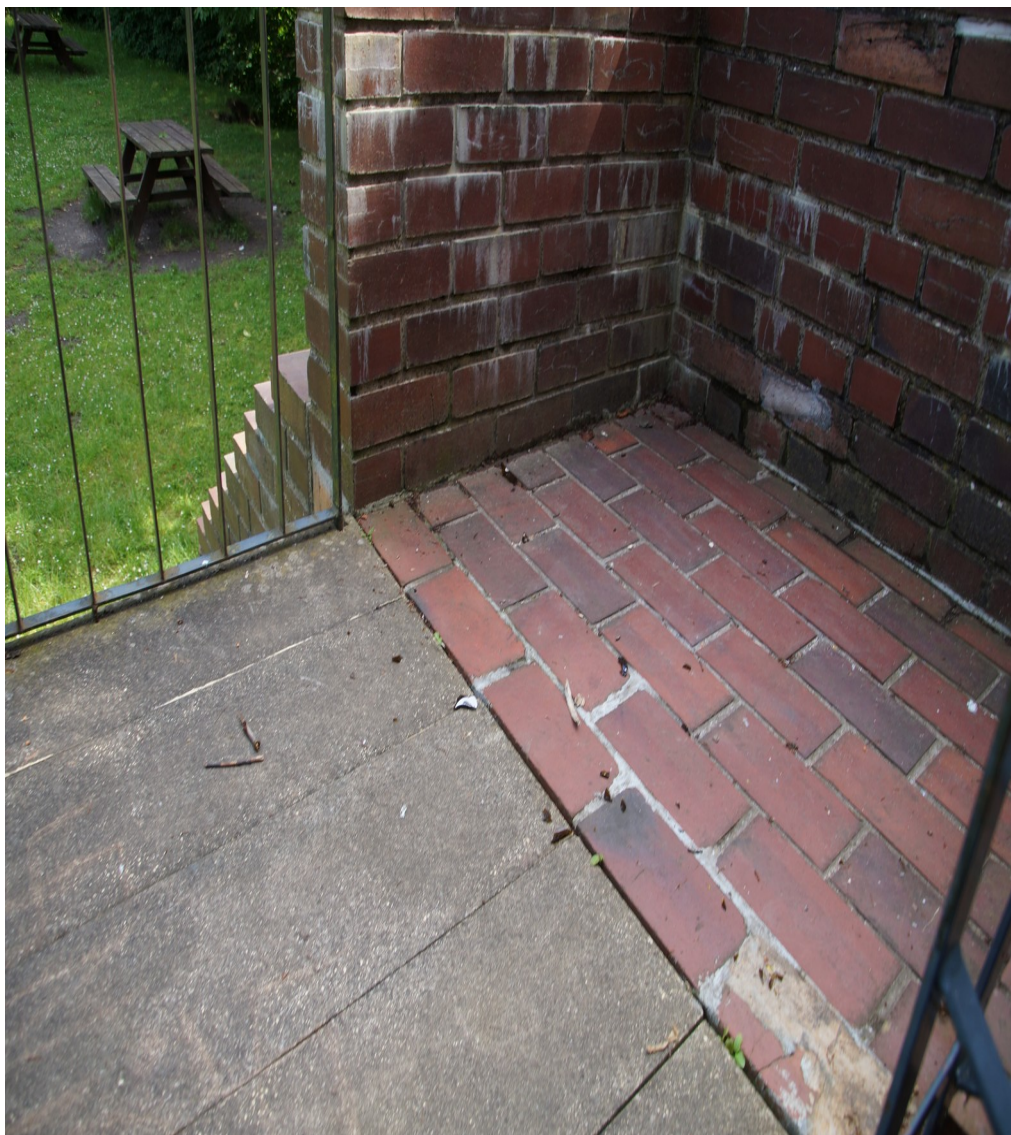
Nowo dobudowane murki podtrzymujące schody wykonano z cegły klinkierowej, miejscami z zaciekami solnymi z zaprawy użytej do spoinowania, zacieki spływające na kamienny cokół na którym zostały osadzone. Ceglane stopnie miejscami uszkodzone.

Rys. nr 9. Schody zewnętrzne: współczesne wymurowanie z cegły klinkierowej z widocznymi wysoleniami i uszkodzeniami, płyty schodowe betonowe do remontu – stan techniczny średni.
