PROGRAM PRAC KONSERWATORSKICH

ZAMEK BISKUPÓW KAMIEŃSKICH

BASZTA ZAMKOWA

Szczecin 2024r.

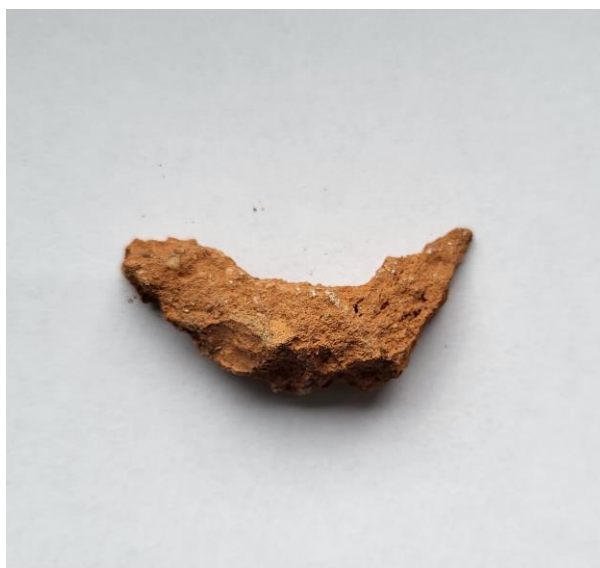
Próbka nr 2. cegła, zasolenie.

Zawartość soli rozpuszczalnych w wodzie – 3,5 % wykryte aniony : Cl^- , SO_4^{2-}

literaturze przyjmuje się zawartość soli w próbkach 0,5% za niewielkie zasolenie, średnie od 1,3-2% oraz powyżej średniego od 2 do 3,2% ; granicą umowną dużego zasolenia uznaje się w zasolenie >3,5%.

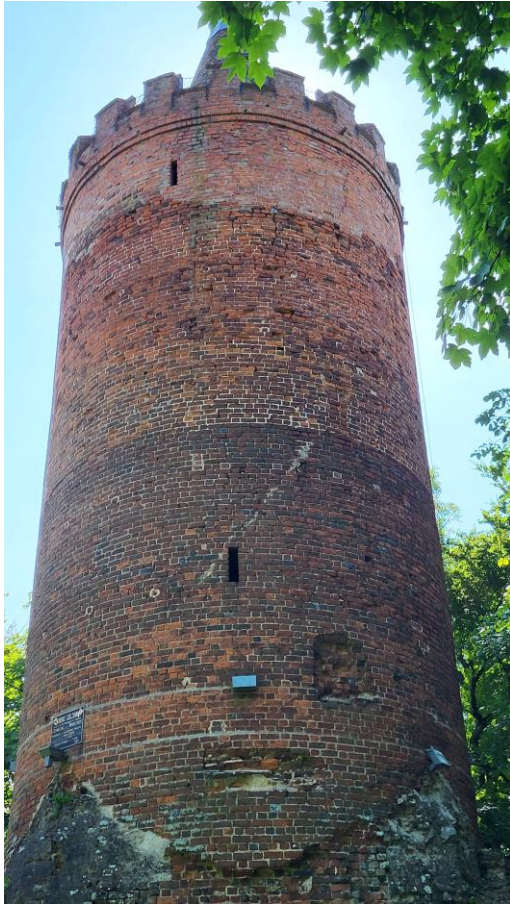
2

1. elewacji baszty od strony północnej -widok ogólny
2. widoczne przemurowania w licu muru
3. uszkodzenia w licu muru, otwór wejściowy i powyżej z nową stolarką

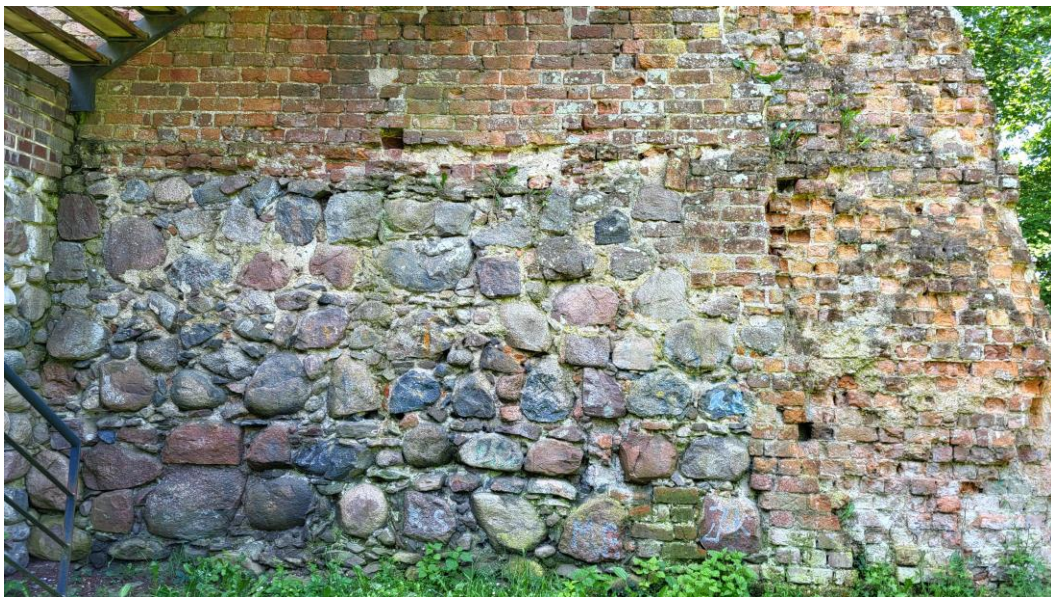
4

4. stan zachowania kamiennego cokołu, uszkodzenia ceglanego muru
5. uszkodzenia ceglanego muru i trójkąt sferycznego - przejście od czworobocznej podstawy do formy walca, dolna partia obmurowana współczesną cegłą

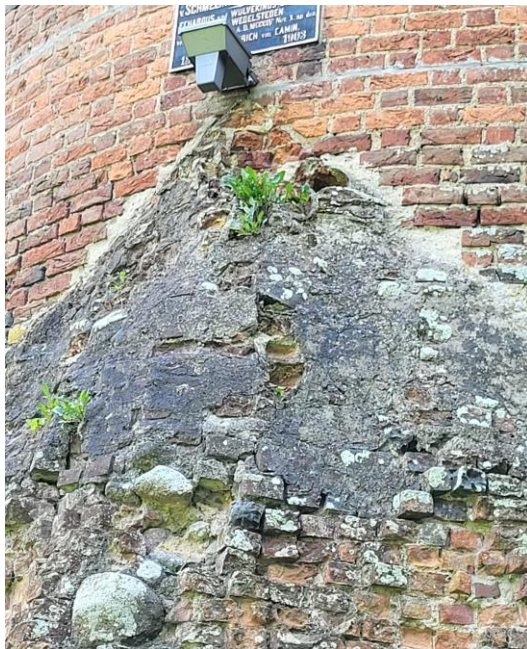
7

6. elewacja z drzwiami wejściowymi do baszty
7. uszkodzony narożnik otynkowany zaprawą cementową
8. otwór strzelniczy od wnętrza baszty
9. pęknięcie w kamiennym murze na styku z dobudowanymi schodami

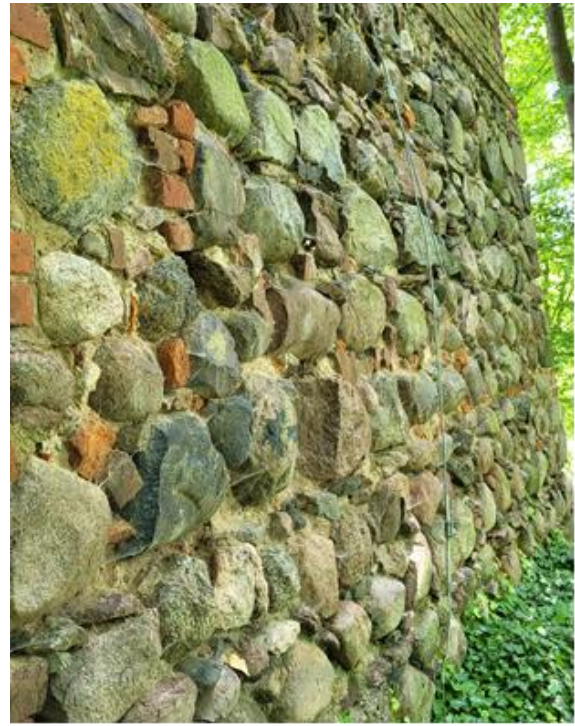
10

10. mur kamienny zainfekowany glonami
11. uszkodzony narożnik otynkowany zaprawą cementową
12. uszkodzony narożnik otynkowany zaprawą cementową, uszkodzenia muru

5. Ponowna dezynfekcja muru kamiennego, zabezpieczenie przed ponownym porażeniem biologicznym tym samym preparatem j.w.

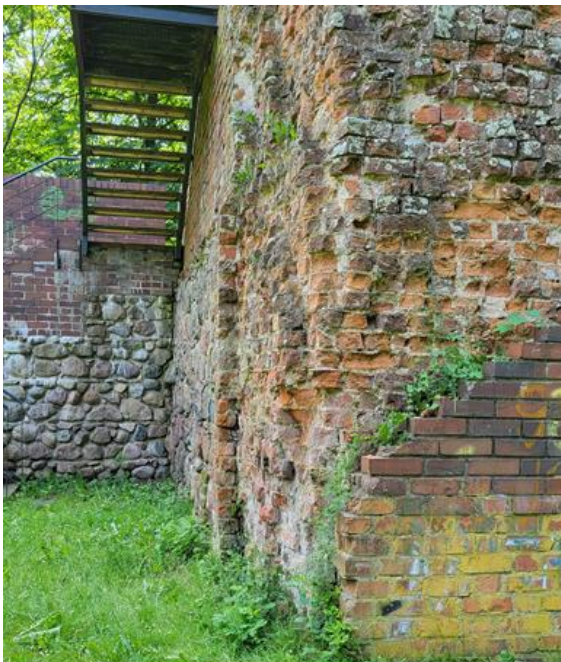
13

13. uszkodzony narożnik częściowo obmurowany w dolnej partii nową cegłą
14. stan zachowania skorodowanego muru ceglanego
15. uszkodzenia w cegle i kamieniu w partii schodów

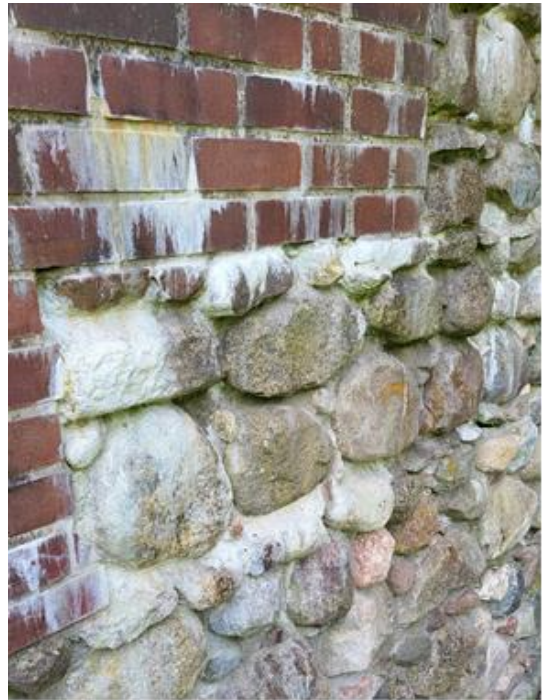
16

16. wysolenia na muru ceglanym i kamiennym cokole
17. stan zachowania ceglanego hełmu, na powierzchni liczne skupiska glonów, miejscowe uszkodzenia cegły

6. W partiach zasolonego muru (zaznaczyć miejsca zabielenia przed oczyszczeniem muru) – okłady z pulpy celulozowej – trzykrotne powtórzenie zabiegu, każdorazowo do wyschnięcia okładu / miejsca odsłonięte gdzie nastąpiła korozja wierzchniej warstwy, poczekać na wyniki badań.

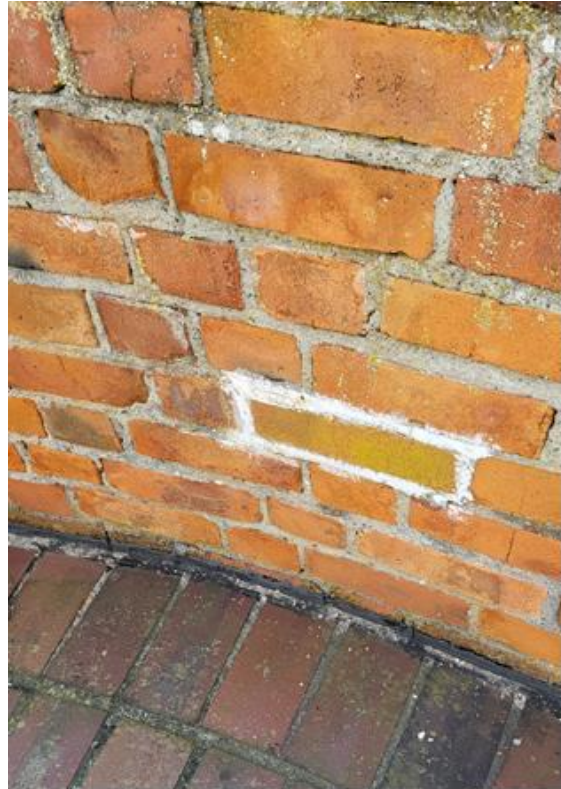
18

18. wtórne spoinowanie w partii ceglanego muru krenelaża
19. fragment ceglanego hełmu , widoczna oryginalna wapienna fuga i wtórna cementowa, uszczelnienie pomiędzy hełmem a posadzką

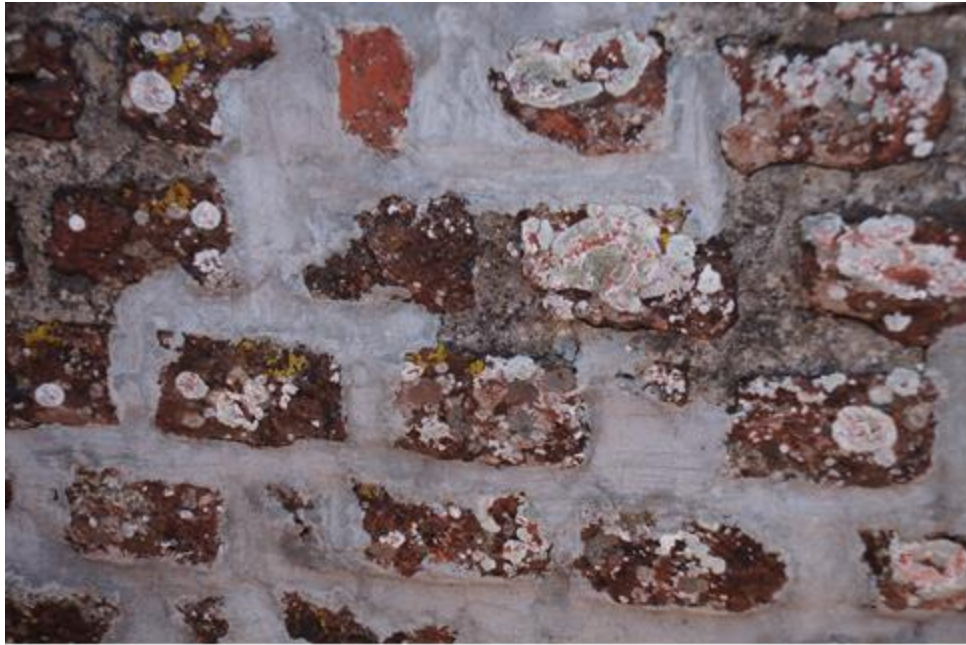
21

20. daszek nad wyjściem z baszty,
21. fragment ceglanego hełmu, wtórne spoinowanie zaprawą cementową
22. fragment lica ceglanego hełmu, miejscowe , powierzchniowe uszkodzenia cegły

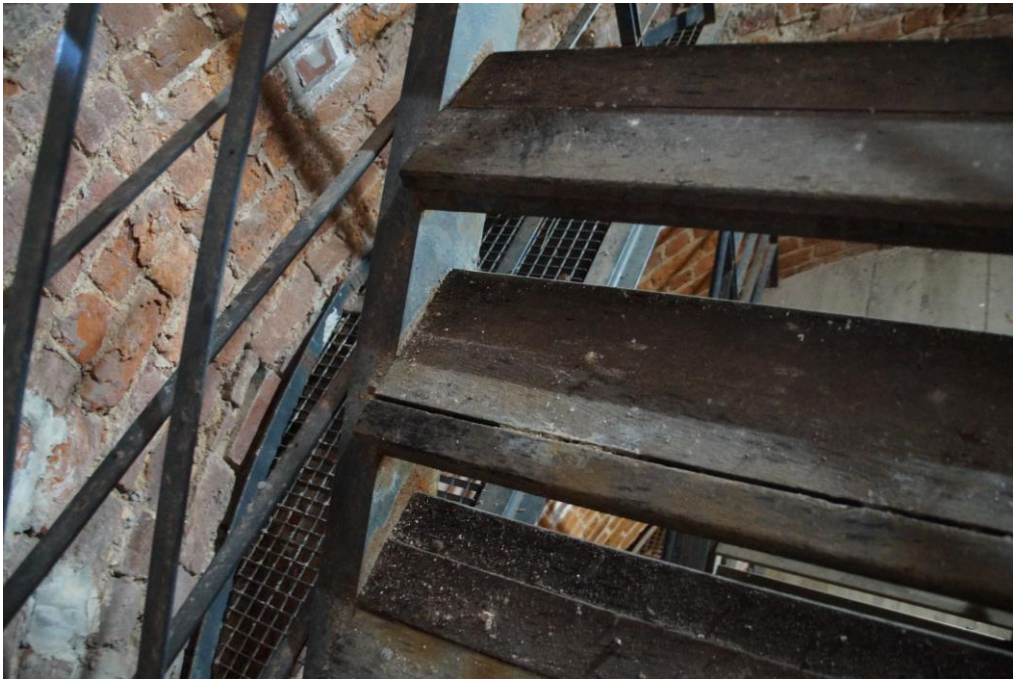
24

23. wnętrze baszty, zejście do lochu
24. stalowa konstrukcja schodów wewnętrznych i drewniane stopnie
25. ceglany hełm od wewnątrz, spękania muru , w górnej partii cegła zatarta zaprawą

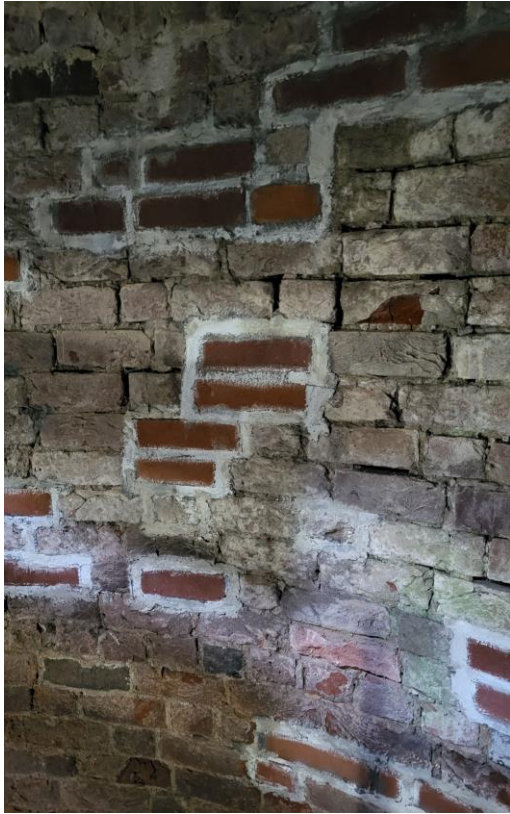
26

26. baszta od wewnątrz, uzupełnienie muru nową cegłą, wtórne spoinowanie
27. baszta od wewnątrz , naprawy, zatarcia wątku ceglanego zaprawą
28. baszta od wewnątrz, miejscowe uzupełnienie muru nową cegłą
