## PROGRAM PRAC KONSERWATORSKICH DLA ELEWACJI PAŁACU „PRZAŚNIK” W BRENNIKU.

Łódź, lipiec 2014 r.

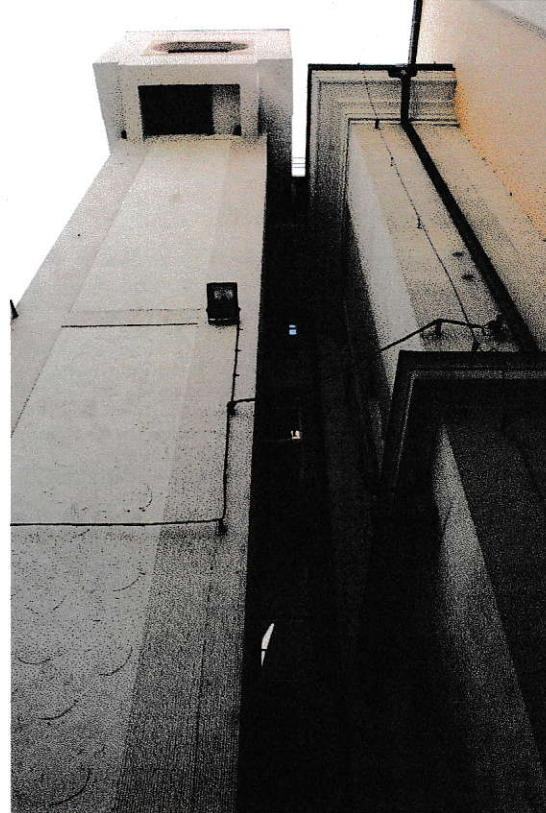
W miejscu załamania muru na elewacji północnej wyraźne jest zawilgocenie tynków i zielone plamy glonów. Brak wentylacji tego miejsca powoduje stale utrzymującą się wilgoć.

Fot. 7. Elewacja północna – załom z dźwigiem.

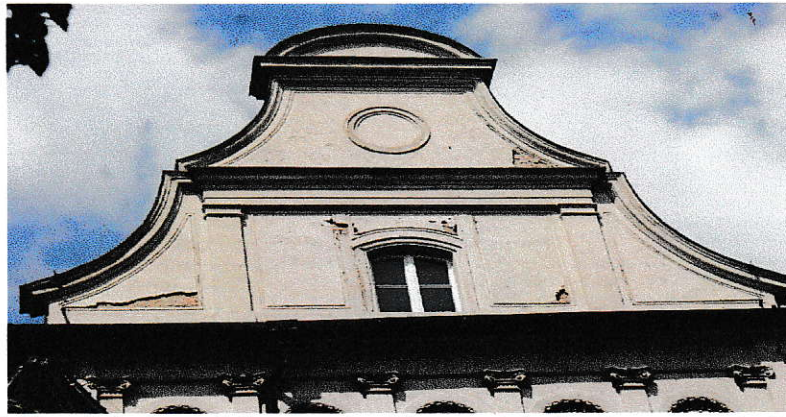
Fot.12. Naczółek elewacji frontowej -widoczne uszkodzenia wypraw tynkarskich.

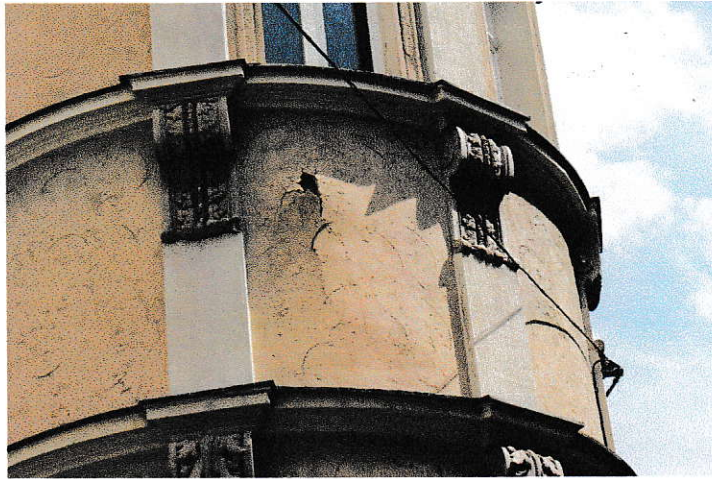
*Fot.15. Uszkodzenia wypraw tynkarskich na wieży,*

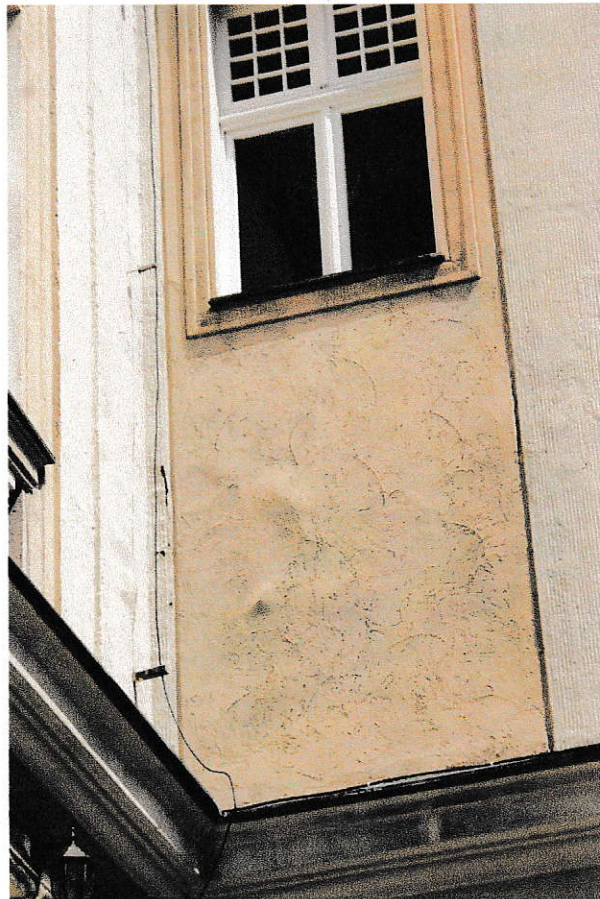
*Fot.16. Uszkodzenia wypraw tynkarskich na licu elewacji frontowej od strony zachodniej.*

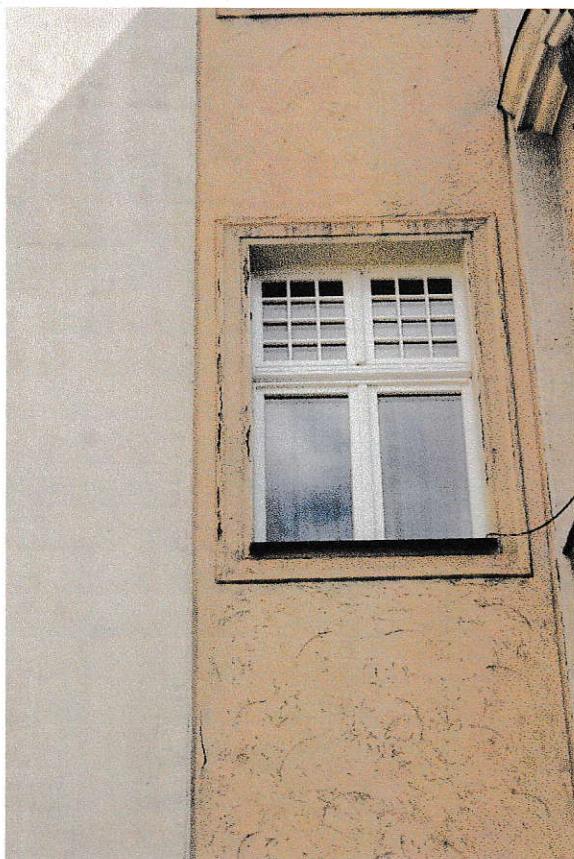
Na elewacji widoczne są spękania tynku, prawie wszystkie opaski okienne są wzdłużnie spękane. Zwraca uwagę degradacja struktury tynków szczególnie w dolnych partiach ścian oraz w miejscach narażonych na bezpośrednie oddziaływanie intensywnych opadów atmosferycznych.

*Fot.17. Spękania opasek okiennych – elewacja frontowa od strony zachodniej.*

- Uzupełnienie drobnych rys i spękań starych wypraw tynkarskich specjalną zaprawą do uzupełniania szczelin i rys włosowatych
- Naprawa głębokich ubytków starych wypraw tynkarskich wapienno-cementową renowacyjną zaprawą szpachlową dobrej jakości z dodatkowym wzmocnieniem uzupełnień siatką pancerną z włókna węglowego. Wykonanie obrzutki, warstwy tynku pośredniego oraz warstwy wykończeniowej. Do warstwy wykończeniowej należy dobrać tynk z fakturą jak najbardziej zbliżoną do istniejącego tynku wykończeniowego.

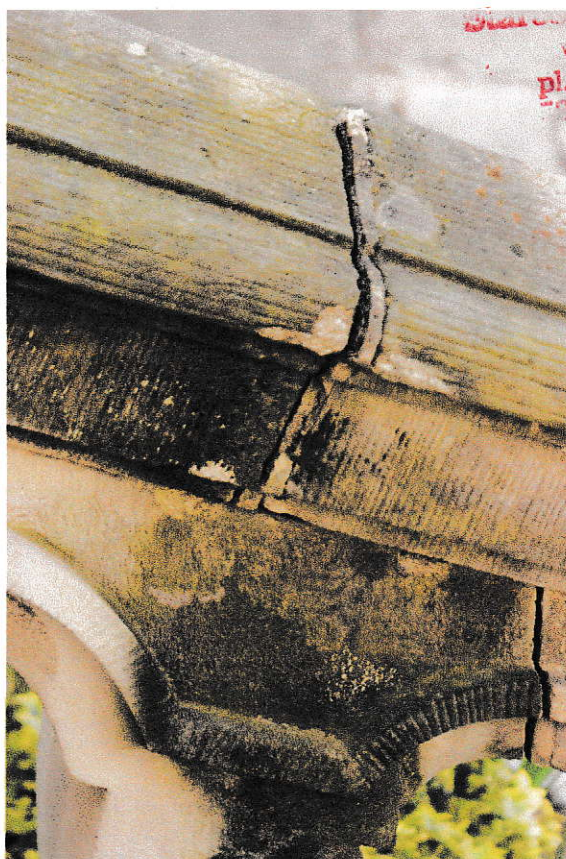
Największe zniszczenia piaskowca widoczne są na elementach schodów – głównie balustrada oraz nakrywa balustrady, także bonia cokołu,

Dodatkowo balustrada jest znacznie popękana a porażenie biologiczne ma duży zasięg

*Fot.18. Uszkodzenia balustrady kamiennej – taras elewacji frontowej.*

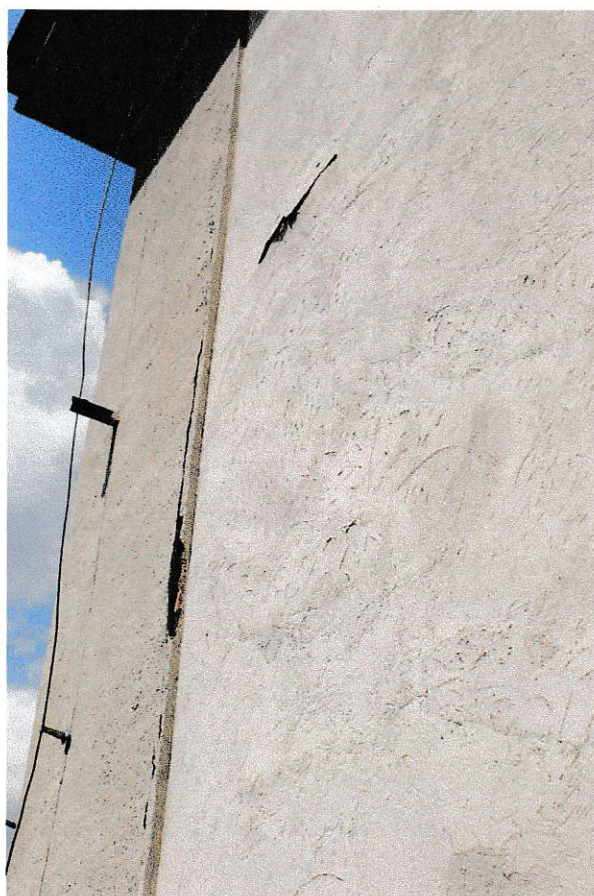
*Fot.19. Destrukcja tynków na licu i narożniku elewacji zachodniej nad tarasem I piętra.*

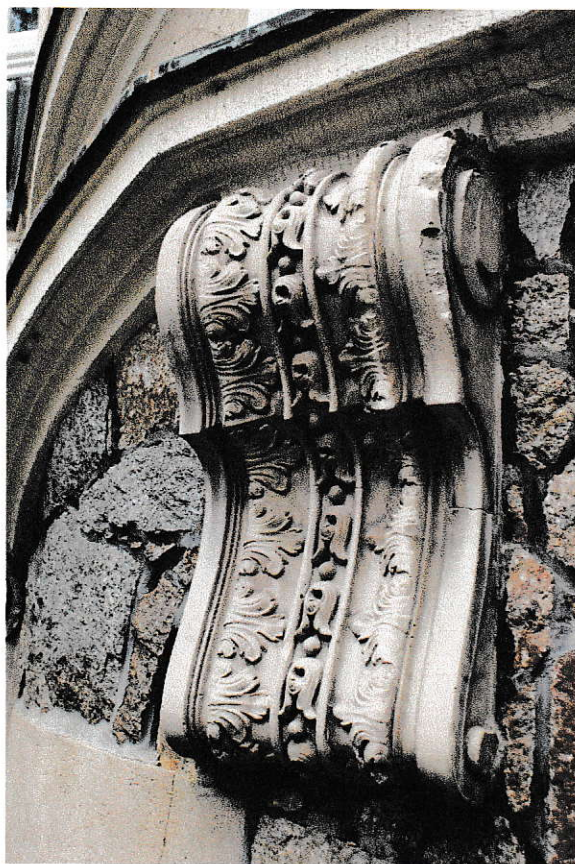
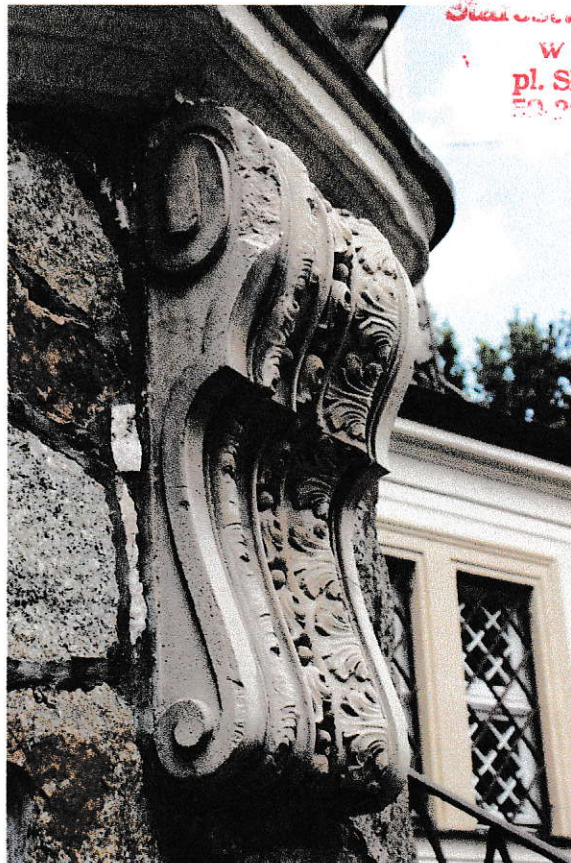
Detal sztukatorski jest w dobrym stanie. Ze względu na jego bardzo dużą wytrzymałość mechaniczną i spoiistość nie uległ on znacznym zniszczeniom. W większości jest przykryty grubą warstwą brudu i ptasich odchodów. Występują także braki w samej strukturze detalu - ukruszenia.

Fot. 20, Fot. 21. Detal sztukatorski wykonany ze sztucznego kamienia (elewacja frontowa).

- Dokumentacja stanu zachowania (fotograficzna i opisowa).
- Oczyszczenie powierzchni z nawarstwień pochodzenia chemicznego i biologicznego metodami chemicznymi wspomagany mechanicznie.
- Sklejenie spękań metodą iniekcji.
- Wykonanie dezynfekcji biobójczej.
- Wykonanie uzupełnień ubytków formy i powierzchni elementów ciągnionych zaprawą cementowo-wapienną lub wapienną.
- Uzupełnienie ubytków elementów rzeźbiarskich odlewanych z zapraw na spoiwie cementowym i opracowanie formy przy pomocy odpowiednich zapraw.
- Wykonanie impregnacji hydrofobizującej po uzyskaniu powietrznosuchości zapraw, z zastosowaniem małącząsteczkowych impregnatów krzemoorganicznych w roztworach rozpuszczalnikowych.
- Wykonanie końcowej dokumentacji konserwatorskiej.

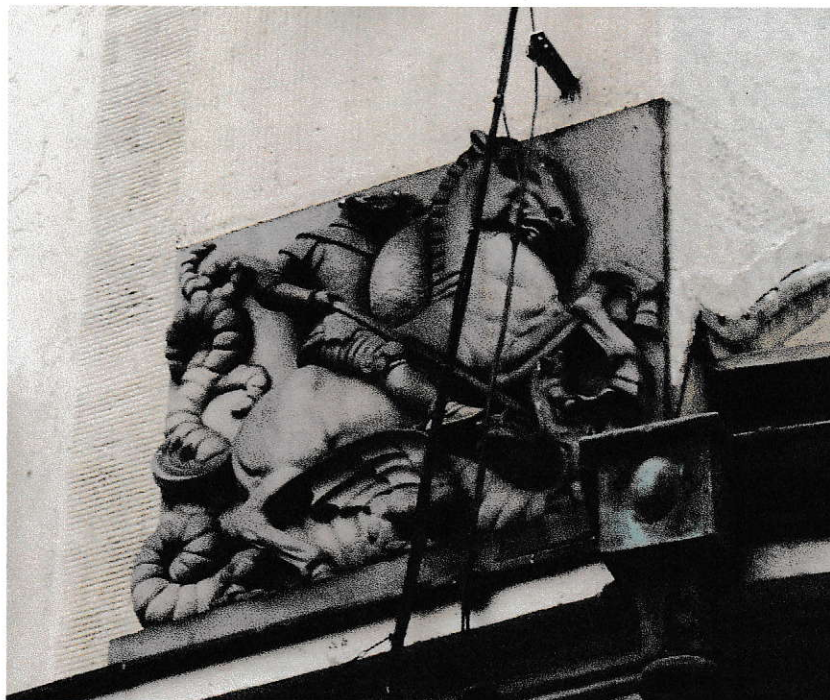
Występują miejsca mocno porażone przez glony i porosty – zielone i brunatne plamy. Częściowo posiada grubą warstwę czarnego brudu. Miejscami występują ukruszenia i braki formy piaskowca. Jest to szczególnie wyraźne w przedstawieniach figuralnych – Św. Jerzy nie ma głowy, anioł z książką nie ma twarzy a figury wieńczące portal wejściowy także utraciły głowy.

Fot. 22. Płaskorzeźba z przedstawieniem Św. Jerzego (elewacja południowa, narożnik elewacji wschodniej)

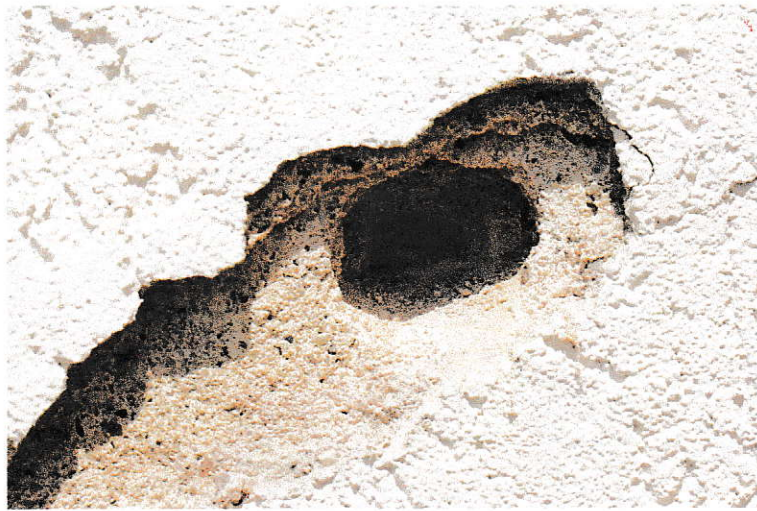
*Fot.26. Odkrywka nr 1.*

**Odkrywka nr 1 – elewacja południowa, taras I piętra**

Warstwy technologiczne	Oznaczenie kolorystyczne warstw	Warstwy chronologiczne	Datowanie	Określenie warstw	Grubość warstw
1		I	1899	Mur ceglany	40-60 cm
2		II	Lata 90-te XX wieku	Zaprawa wapienna	5 cm
3		II	Lata 90-te XX wieku	Szlichta cementowa	5-8 mm
4		II	Lata 90-te XX wieku	Warstwa malarska emulsyjna – kolor ugrowy-różowy	0,5 mm

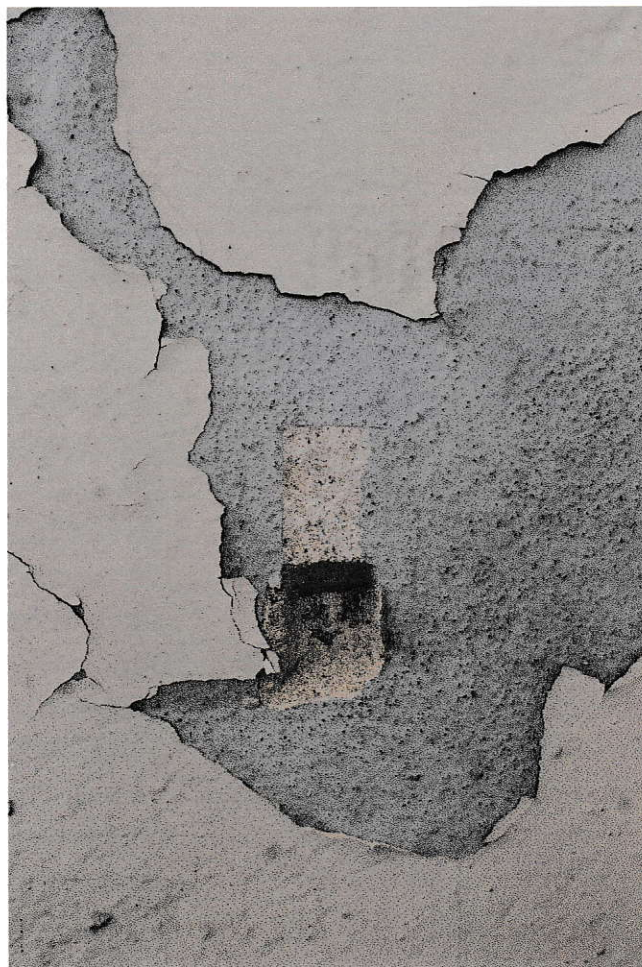
*Fot.27. Odkrywka nr 2.*

**Odkrywka nr 2. - elewacja frontowa, taras arkadowy na wieży**

Warstwy technologiczne	Oznaczenie kolorystyczne warstw	Warstwy chronologiczne	Datowanie	Określenie warstw	Grubość warstw
1		I	1899	Mur ceglany	40-60 cm
2		II	Wiek XX	Zaprawa cementowo-wapienna	5 cm
3		II	Wiek XX- II połowa	Warstwa malarska kredowa biała	0,2 mm
4		III	Wiek XX- II połowa	Warstwa malarska emulsyjna- błękitna	0,5 mm
5		IV	Wiek XX- II połowa	Warstwa malarska emulsyjna – kolor szary	0,5 mm

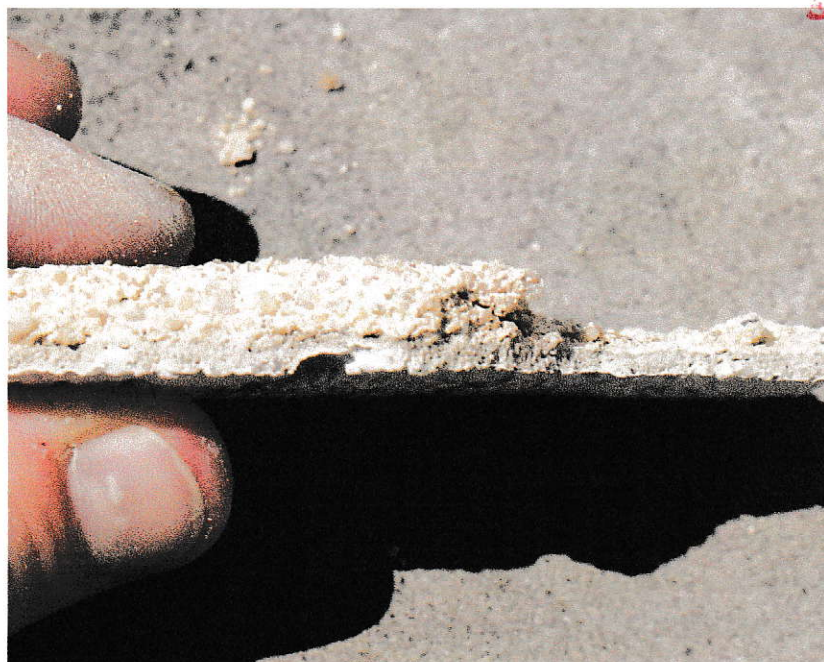
*Fot. 28. Próbką pobrana z elewacji południowej – widoczny w przekroju tynk wapienny z kruszywem kwarcowym i szlichta cementowa z powłoką malarską.*
