SZKIC SYTUACYJNY		ELEWACJA PÓŁNOGNA	
ELEWACJA POŁUDNIOWA			
MWK FIRMA PROJEKTOWA TEL.: 789 497 942		adres inwestora: DOM POMOCY SPOŁECZNEJ DLA DOROSŁYCH "PRZĄŚNIK" W BRENNIKU Brennik 24 58-243 Rujia	
GTA EWELENA GAWLIK ARCHITEKT ul. Falcwarczna 9 58-230 Niemcza tel.: 662 025 639 mail: ewelina.mwk@gmail.com			
temat: REMONT (RESTAURACJA I ODNOWIENIE) ELEWACJI ZEWNĘTRZNEJ BUDYNKU GŁÓWNEGO „PALAC” DOMU POMOCY SPOŁECZNEJ DLA DOROSŁYCH „PRZĄŚNIK” W BRENNIKU.			
adres inwestycji: UL. BRENNIK 24, 58-243 RUIA			
DZ. NR 7/2, obręb ewidencyjny nr 0001 Brennik w jednostce ewidencyjnej 020908-2, Rujia			
projektant:	mgr inż. arch. Katarzyna Kudsik nr upr. 51/DSOKK2011	podpis:	
współpraca:	mgr inż. arch. Ewelina Gawlik	podpis:	
dysponent:	architektura projekt PBW	data:	nr prot.
	07.2014		MI/14/28
	skala: 1:150		nr rys. P-2

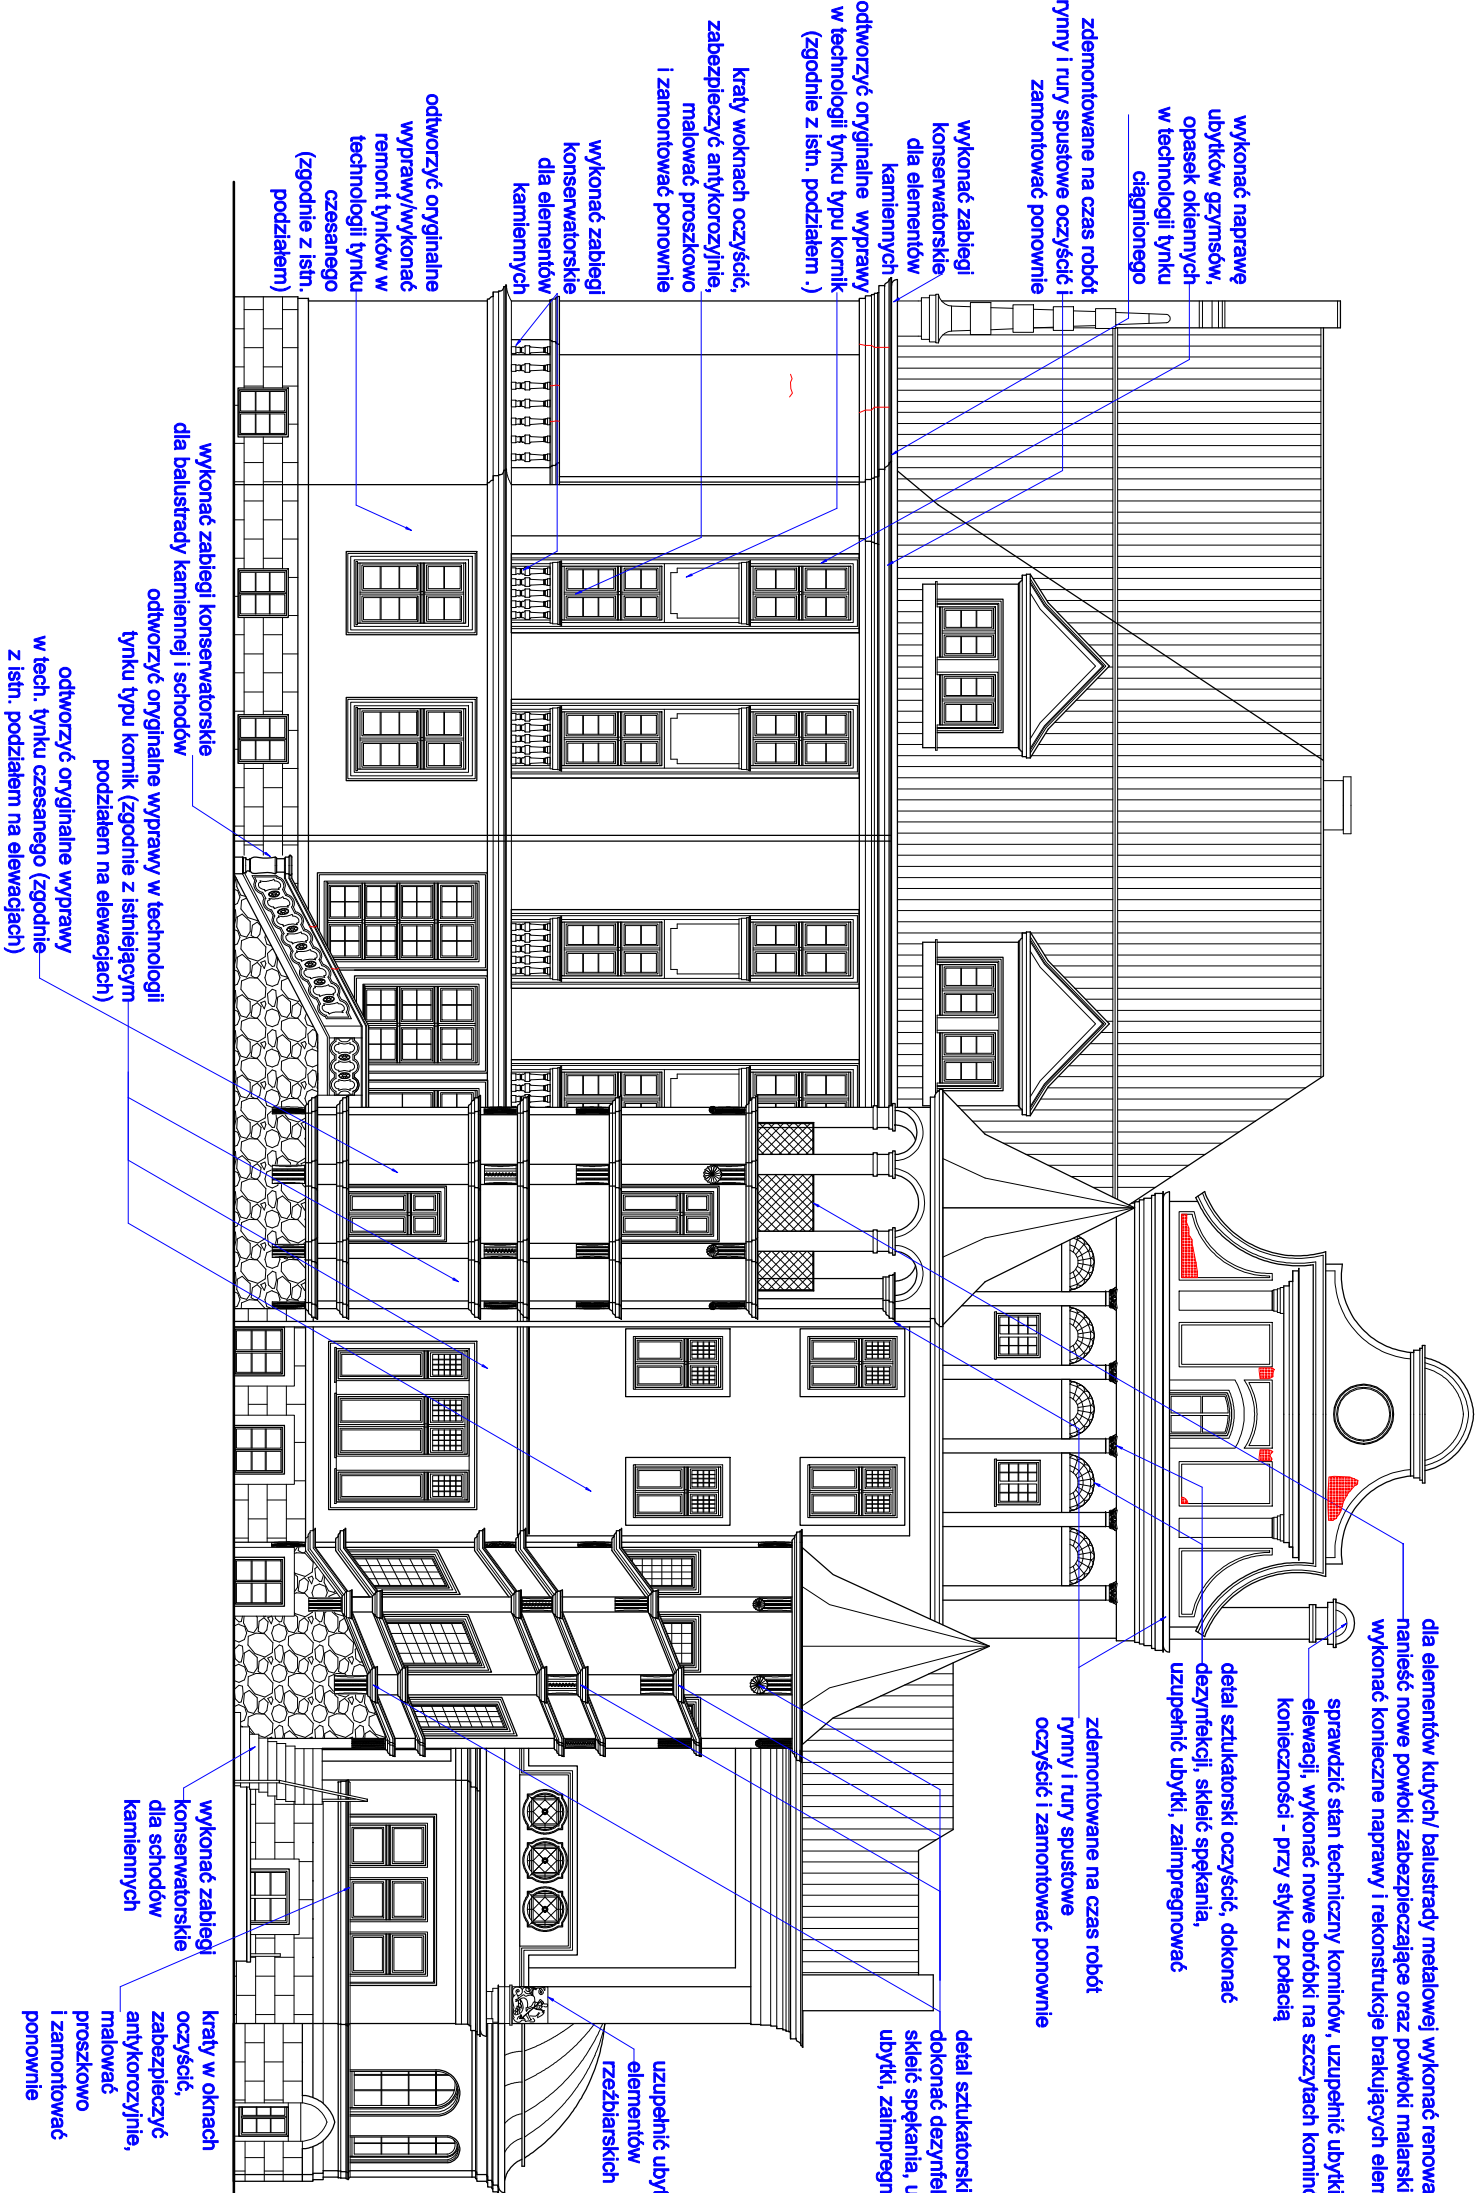
SPĘKANIA, PĘKNIĘCIA, SZCZELINY

WIDOCZNE UBYTKI I USZKODZENIA TYNKU

- UWAGA:
- Na etapie budowy należy dokładnie ocenić stan techniczny tynków na elewacji i przy porozumieniu z WUOZ podjąć ostateczną decyzję co do zakresu skucia.
 - Należy odtworzyć oryginalne wyprawy w technologii tynku typu kornik i tynku czasanego (zgodnie z istniejącym podziałem na elewacjach)
 - Przewody istniejących tras okablowania znajdujące się na elewacji należy ukryć – prowadzić w bruzdach. Na etapie budowy należy ocenić stan techniczny okablowania i w razie potrzeby wymienić na nowe.
