Remont mostu przez rzekę Narew w ciągu drogi wojewódzkiej nr 618 w km 20+099 w miejscowości Pułtusk

PROJEKT WYKONAWCZY

MOSTOWA

Gdańsk, marzec 2025r.

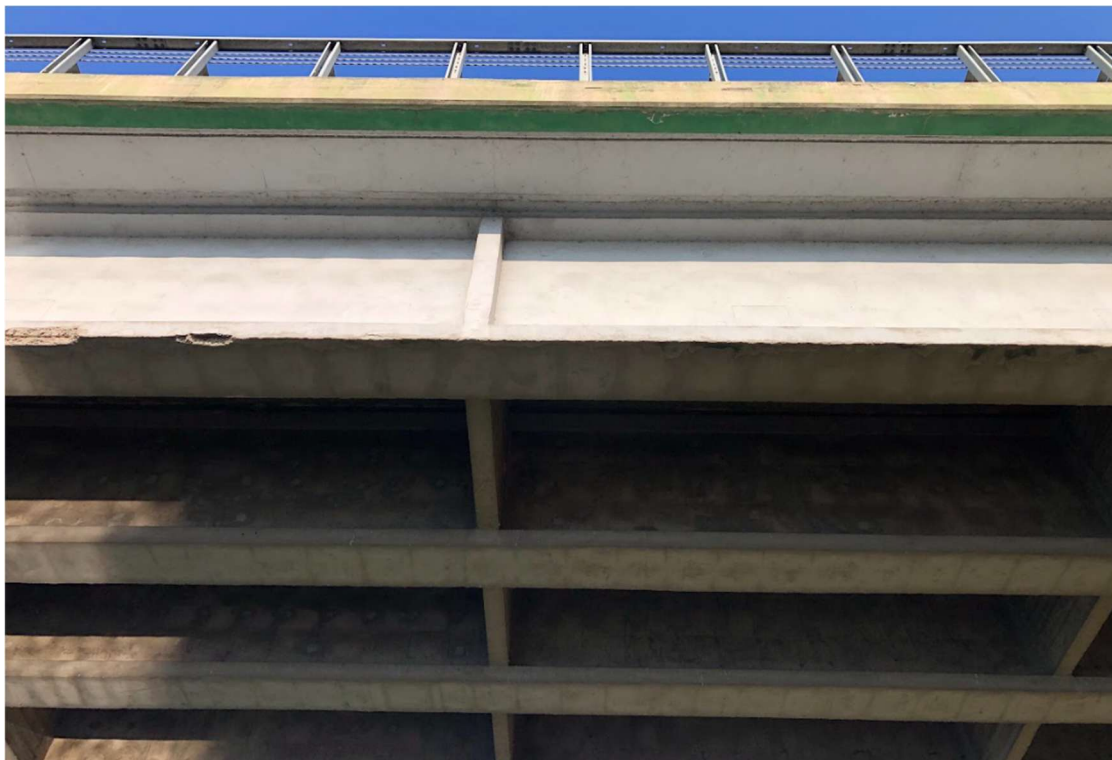
Po wykonaniu oględzin konstrukcji nośnej, stwierdzono występowanie usterek wpływających na wytrzymałość konstrukcji. Stwierdzono łuszczenie i odspojenia powłok malarskich od betonu oraz zanieczyszczenia powierzchni, tj. zielone wykwity, lokalne wapienne wykwity. Stwierdzono występowanie lokalnie rys skurczowych, nie mają one jednak wpływu na nośność konstrukcji. Na dźwigarach występują uszczerbienia na krawędziach oraz ubytki betonu, odspojenie zapraw naprawczych, które powodują odsłonięcie zbrojenia, tym samym narażając stal na działanie czynników zewnętrznych znacznie przyspieszając procesy korozyjne.

Fot. 21 Spód konstrukcji nośnej – stan ogólny

Prace polegają na naprawie elementów betonowych konstrukcji nośnej poprzez usunięcie starych powłok malarskich, oczyszczenie powierzchni betonu oraz naprawę rys i ubytków, a także wykonanie zabezpieczeń antykorozyjnych. Zaplanowano również oczyszczenie i wzmocnienie podpór, w tym oczepów podłożyskowych, a także oczyszczenie szczelin dylatacyjnych, piaskowanie i zabezpieczenie antykorozyjne łożysk oraz renowacja zabezpieczeń antykorozyjnych skorodowanych mocowań znaków żeglugowych.

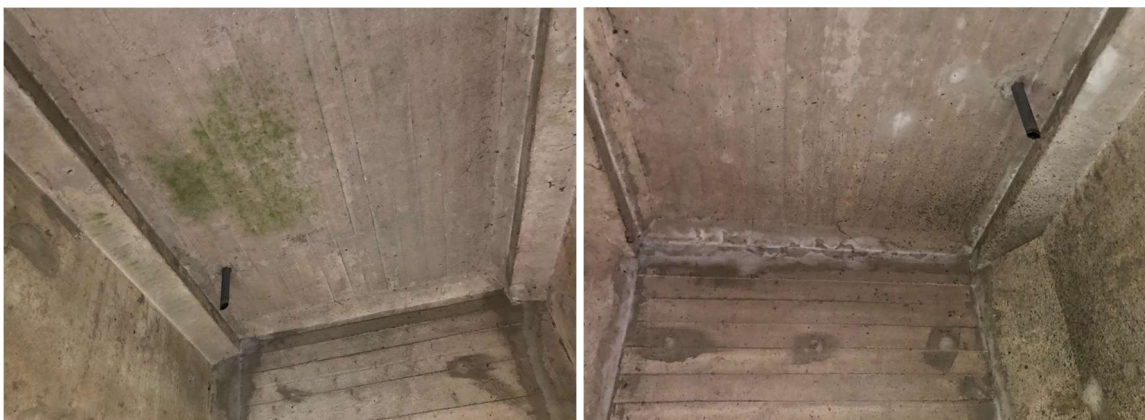
Na spodzie płyty pomostu widoczne zielone wykwity oraz białe wyługowania wapienne. Płyta, dźwigary oraz poprzecznice wykazują zanieczyszczenia oraz widoczne ślady napraw zaprawami PCC.

Fot. 28 Spód płyty pomostu

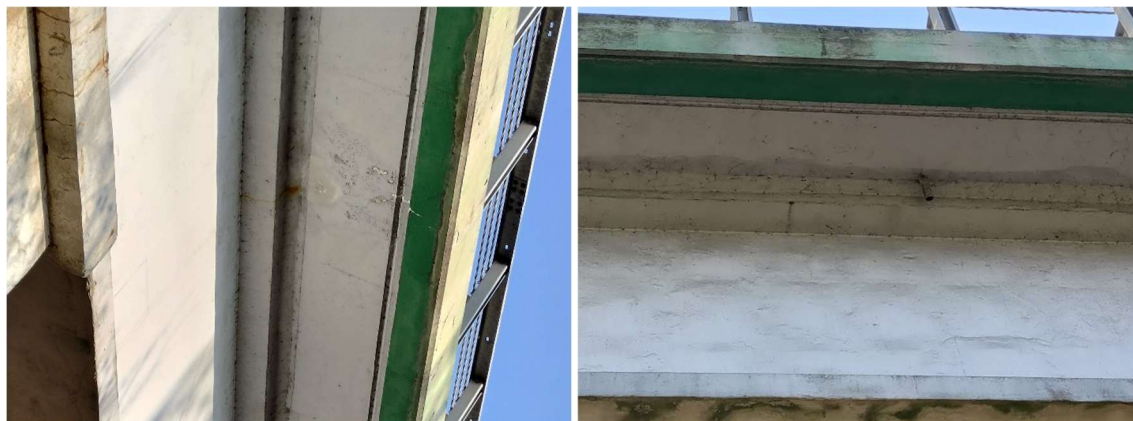
Wsporniki płyty wykazują miejscowe uszkodzenia. Wzdłuż linii sączków oraz w obszarze gzymsów zaobserwowano zawilgocenie betonu. Jego przyczyną może być brak lub niewłaściwe wykonanie izolacji płyty pomostu bądź nieszczelność sączków odprowadzających wodę z poziomu hydroizolacji. W strefie gzymsów prawdopodobnie występują lokalne uszkodzenia warstwy hydroizolacyjnej, co dodatkowo przyczynia się do pogłębiania problemu.

Fot. 29 Widok na spód wspornika płyty pomostu

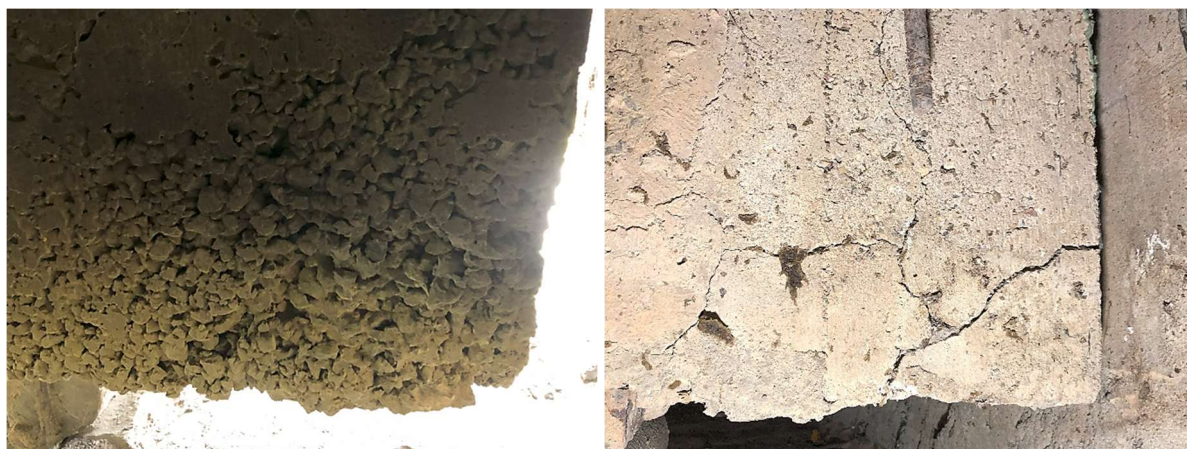
Inwentaryzacja wykazała również znaczne rozsegregowanie mieszanki betonowej w dolnej części remontowanych zakończeń dźwigarów. Dodatkowo zaobserwowano liczne spękania otuliny betonowej, które sprzyjają wnikaniu wilgoci w głąb betonu. Wystające zbrojenie jest silnie skorodowane, co powoduje kapilarne zaciąganie wilgoci do wnętrza betonu i przyspiesza proces korozji stali.

Fot. 30 Widok na spód dźwigara w strefie zakotwień (z lewej oś 3, z prawej oś 1)

Po zakończeniu naprawy poprzecznic podporowych, płyty pomostu od spodu w strefie dylatacji oraz zakończenia dźwigarów, zabezpieczyć elementy aktywnym inhibitorem korozji oraz antykorozyjnymi powłokami malarskimi ze zdolnością do przenoszenia zarysowań gr. 0,5 mm. Należy użyć powłoki charakteryzującej się przepuszczalnością pary wodnej ≤ 5 m oraz przepuszczalnością CO₂ ≥ 50 m.

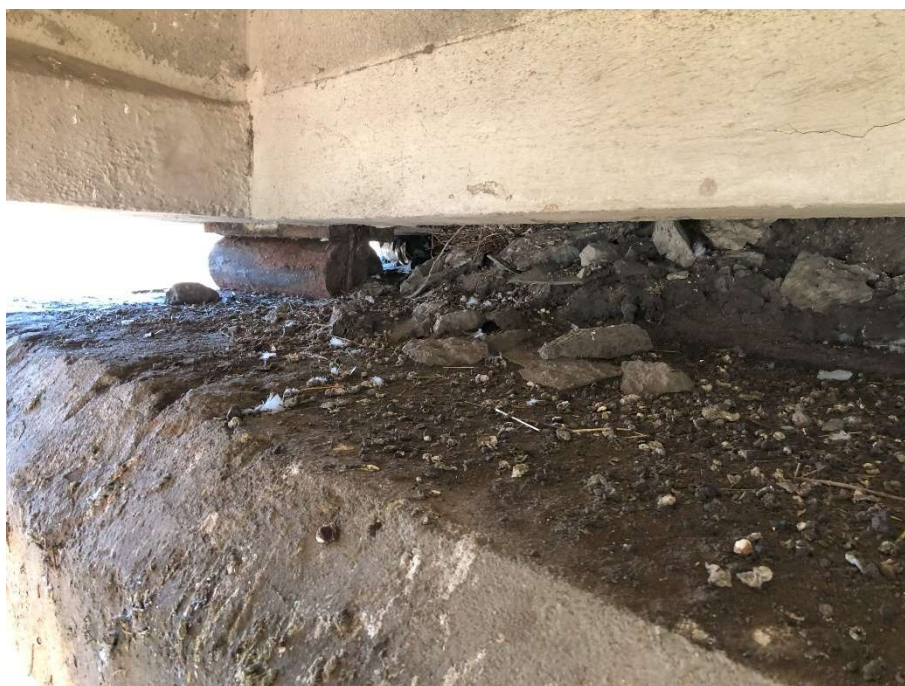
Fot. 31 Widok na pozostałości budowlane zalegające na każdej ławie podłożyskowej

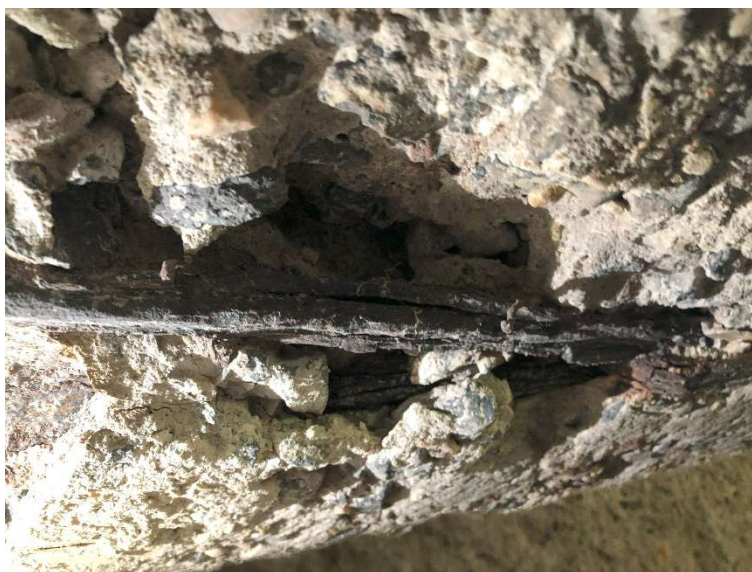
Fot. 37 Silna korozja zbrojenia dźwigara w strefie zakotwień

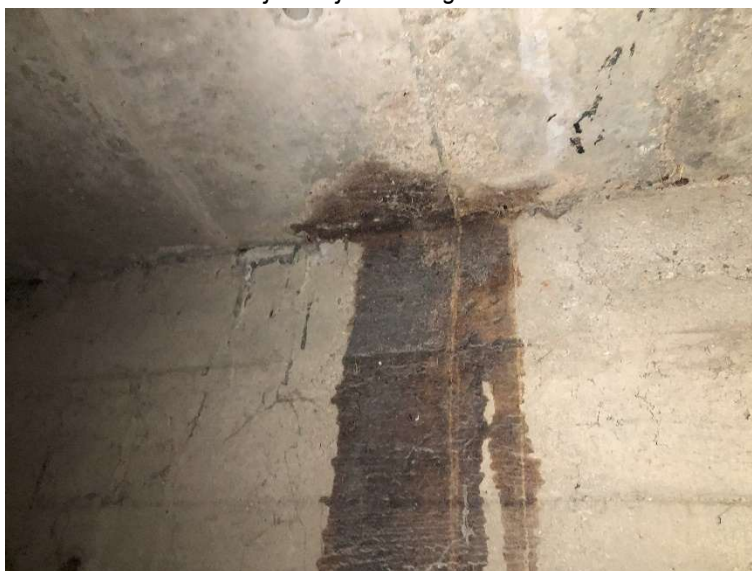
Fot. 38 Mocne zacieki na połączeniu płyta-poprzecznica w strefie dylatacyjnej

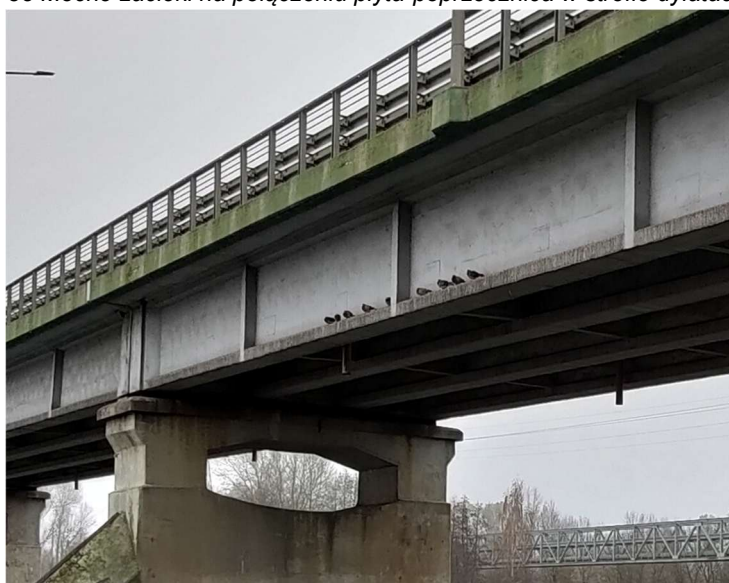
Fot. 39 Geometria belek sprzyjająca siedliskom ptaków

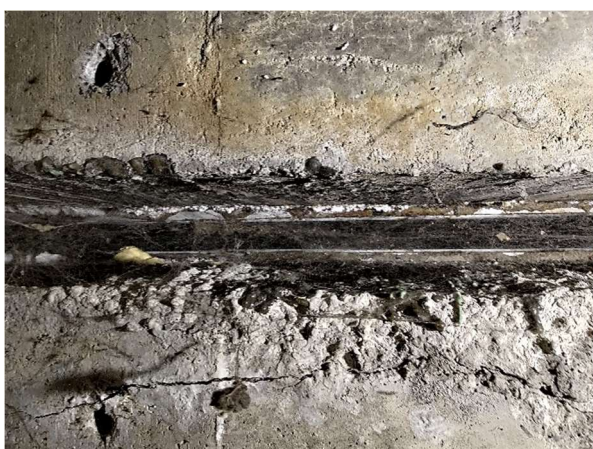
Poprzecznice betonowe w strefach podporowych wykazują liczne usterki wykonawcze. Widoczne są liczne rozsegregowania mieszanki betonowej w dolnej części poprzecznic. Powierzchnie betonu, zapraw naprawczych wykazują licznie nierówności, uszkodzone zabezpieczenia powłokami malarskimi lub całkowity ich brak. Beton jest silnie zawilgocony, prawdopodobnie wodą przesiąkającą przez beton w strefie dylatacji oraz ze względu na braki wkładek dylatacyjnych.

Fot. 40 Widok na urządzenie dylatacyjne od spodu

Zdjąć stare powłoki malarskie z konstrukcji w strefie podporowej, oczyścić powierzchnię betonu. Stary, skorodowany i odspojony luźny beton należy skuć na głębokość 4 cm. Powierzchnię konstrukcji oczyścić hydrościernie lub piaskowaniem w miejscach uszkodzeń (minimum 2500 bar). Rysy o głębokości powyżej 20 mm i szerokości powyżej 0,2 mm poddać iniekcjom na bazie niskolepnej żywicy epoksydowej. Dodatkowo wykonać iniekcję strefy dylatacyjnej w celu ograniczenia przesiąkania wody opadowej, przez uszkodzoną izolację w strefie dylatacji. Szczególną uwagę należy zwrócić na zakończenia dźwigarów prefabrykowanych w strefach podporowych, między poprzecznicami. Skuć luźny i rozsegregowany beton, miejsca wykwitów rdzawych i wapiennych. Oczyścić hydrościernie powierzchnię betonu, stali zbrojeniowej i odkrytych zakotwień kabli. Odtworzyć gabaryty zakończenia dźwigarów, spodu płyty pomostu w strefie dylatacji oraz poprzecznic podporowych, przy zastosowaniu zapraw polimerowo-cementowych PCC. W strefach ubytków betonu większych niż 25 cm x 25 cm dodatkowo wykonać wzmocnienie dwukierunkowymi siatkami z włókien węglowych o minimalnej sile rozciągającej min. 180 kN/m.

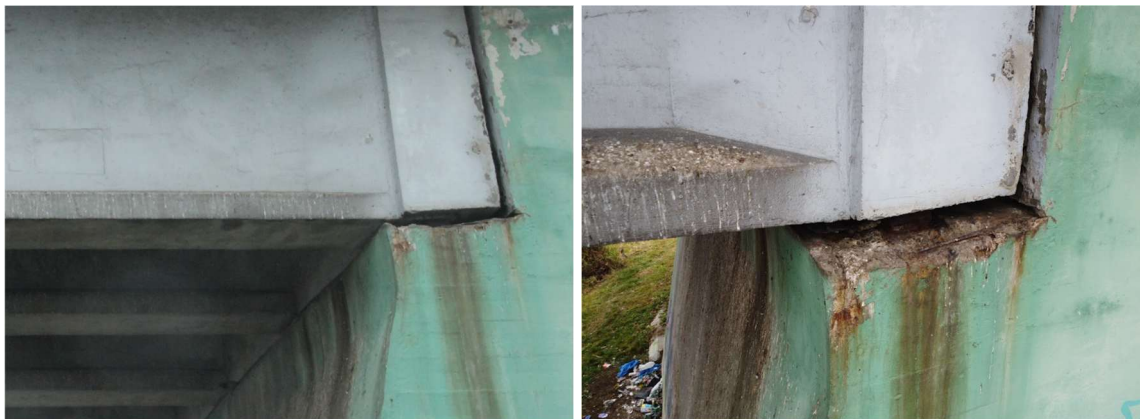
Strefy przyczółkowe obiektu wykazują liczne zacieki i zanieczyszczenia. Beton na przyczółkach uległ znacznej degradacji. Widoczne zaawansowane procesy korozji stali oraz betonu. Na poniższych zdjęciach pokazano odsłonięte pręty zbrojeniowe w strefie łożysk. Stwierdzono występowanie wykwitów wapiennych oraz mikrorys skurczowych pod łożyskami. Liczne zacieki i zawilgocenia świadczą o nieszczelności urządzeń dylatacyjnych. Wszystkie wyżej wymienione procesy znacznie obniżają nośność obiektu, co negatywnie wpływa na bezpieczeństwo użytkowania. Dodatkowo w pojedynczych miejscach doszło do złuszczenia powłok malarskich. Znaczna część powierzchni przyczółków pokryta jest graffiti pogarszając estetykę obiektu. Przyczółek w osi 1 został wyremontowany w 2024 roku i aktualnie nie występują na nim widoczne uszkodzenia. Dookoła każdego z przyczółków rozrzucone są liczne odpady.

Fot. 43 Widok na korpus przyczółka

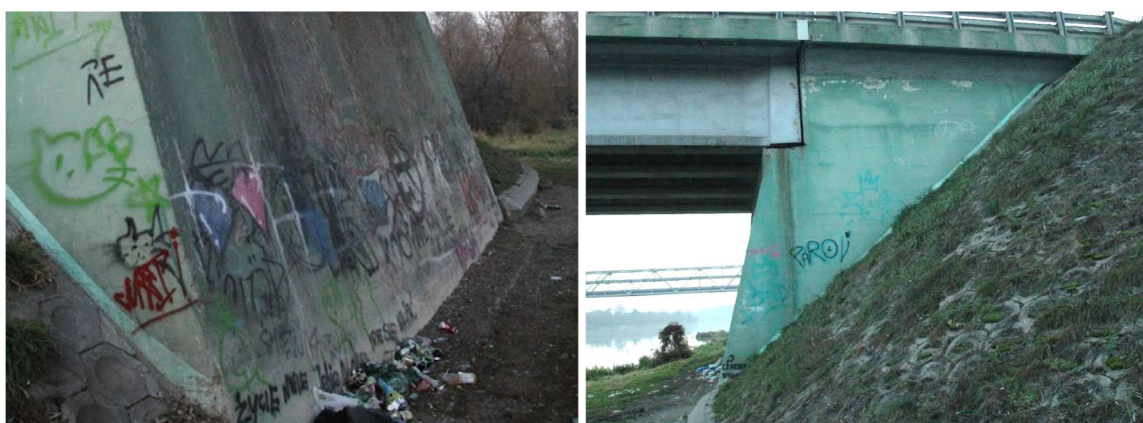
Fot. 44 Widok na przyczółki

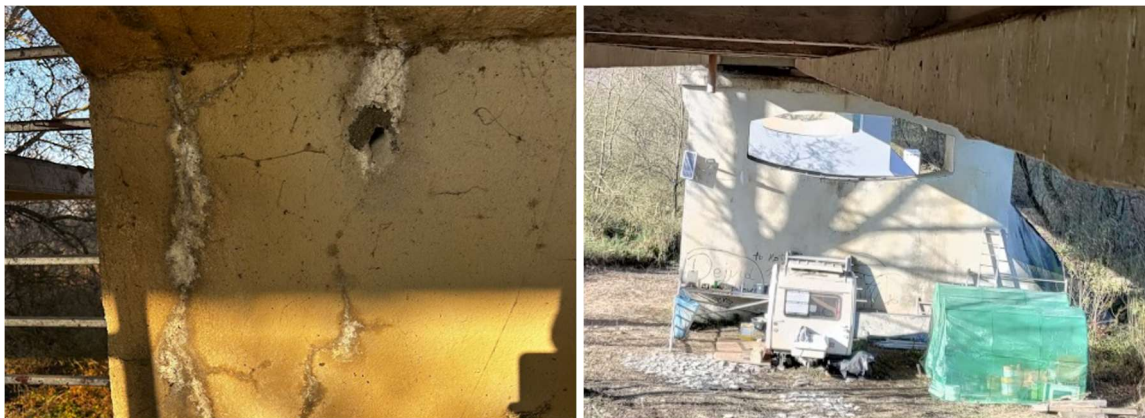
Podpory pośrednie są w przedawaryjnym stanie technicznym. Powierzchnie każdej z nich pokryte są licznymi zarysowaniami, wykruszeniami, ubytkami betonu, siatką rys skurczowych. Miejscami uszkodzenia betonu są na tyle duże, że odsłaniają skorodowane pręty zbrojeniowe konstrukcji. Na części podpór, m.in. podporze w osi 5, widoczna siatka rys skurczowych. Luźne fragmenty betonu odpadają powodując powiększanie się uszkodzeń. Na podporach w strefie zalewowej widoczne graffiti.

Fot. 45 Podpora pośrednia w osi 2

Stary, skorodowany i odspojony, luźny beton należy skuć na głębokość 4 cm. Zdjąć stare powłoki malarskie w „oknie” podpór pośrednich, poprzez piaskowanie, oczyścić powierzchnię betonu. Większe ubytki betonu, o wymiarach minimum 25 cm x 25 cm, szczególnie oczepów podłożyskowych, należy wzmocnić dwukierunkowymi siatkami z włókien węglowych o minimalnej sile rozciągającej min. 180 kN/m.

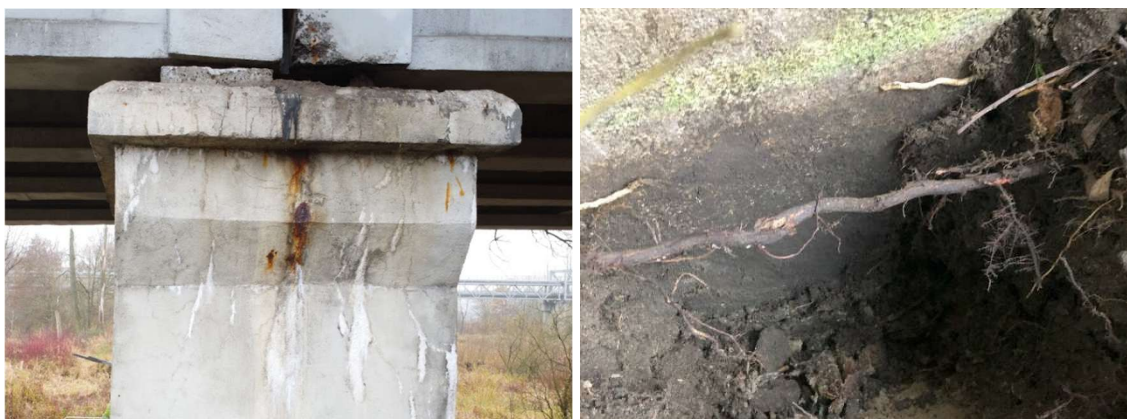
Fot. 46 Podpora pośrednia w osi 2 (z prawej odkrywka fundamentu)

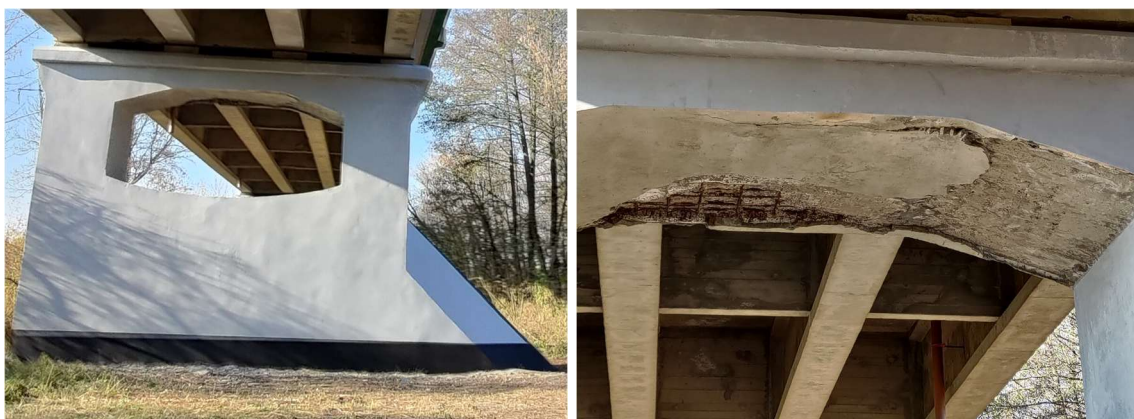
Fot. 47 Podpora pośrednia w osi 3

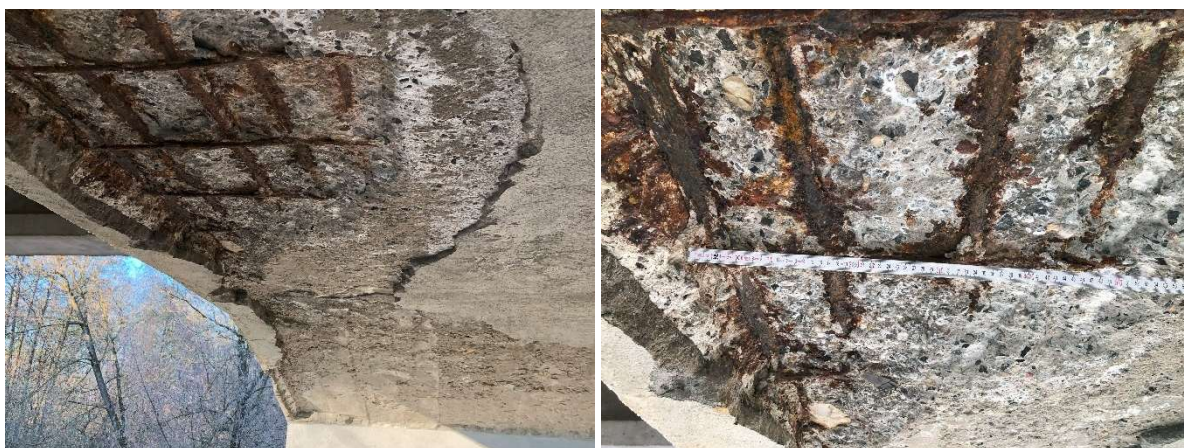
Podczas inwentaryzacji możliwa była analiza układu zbrojenia oraz stopnia korozji w oknie podpór pośrednich. Trwające prace remontowe podpór pozwoliły na skucie luźnej otuliny betonowej i odsłonięcie zbrojenia. Na tej podstawie ustalono zbrojenie główne o średnicy około 20 mm, w rozstawie prętów około 15 cm. Według dokumentacji archiwalnej, zbrojenie główne powinno być o średnicy 30 mm w rozstawie około 20 cm. Zbrojenie poprzeczne z pomiaru in-situ otrzymano o średnicy około 10 mm w rozstawie około 25 cm. Zgodnie z dokumentacją archiwalną zbrojenie poprzeczne wykonano o średnicy 12 mm w rozstawie 30 cm. **Stopień korozji wynosi ponad 30%, co stanowi stan awaryjny oczepów podpór.**

W strefie odkrywki wykonano pomiar otuliny betonu oraz płaszcza betonowego, które odpowiednią wynoszą około 7 cm i 4,5 cm, co sumarycznie daje otulinę zbrojenia rzędu 11,5 cm. W strefie prześwitu podpory (okna) nie wykonano siatki dozbrającej. Powyższe pokrywa się z dokumentacją archiwalną. Do zbrojenia zastosowano gatunek stali zbrojeniowej o wytrzymałości $R_w=200 \text{ kg/cm}^2$.

Fot. 57 Podpora pośrednia w osi 3 – oczep podłożyskowy

Szczególną uwagę zwraca się na pęknięcia oczepów podłożyskowych. Zarysowania i głębokie pęknięcia betonu konstrukcji należy iniektować przy użyciu niskolepnej żywicy epoksydowej. Większe ubytki na powierzchniach w „oknie” oraz na górze oczepów podłożyskowych należy uzupełnić zaprawami PCC do grubości 4 cm. Ubytki betonu większe niż 25 cm x 25 cm dodatkowo wzmocnić dwukierunkowymi siatkami z włókien węglowych o minimalnej sile rozciągającej min. 180 kN/m. Następnie całą powierzchnię „okna” pokryć powłoką przez torkretowanie metodą na sucho o wytrzymałości materiału na ściskanie 65 MPa, gwarantującą prawidłowe połączenie siatki w zaprawie tworząc tzw. „zrosty krystaliczne”. Pokrywanie torkretem przeprowadzić maksymalnie po 3 dniach od nałożenia zaprawy polimerowo-cementowej PCC, tak aby zapewnić dobre połączenie materiałów. Przy pokrywaniu torkretem odsłoniętych prętów należy zachować otulinę min. 5 cm. Projektuje się powłoki torkretowe grubości minimum 2 cm, jako naprawę i powierzchniowe wzmocnienie oczepów i całej powierzchni „okna” podpory. Wykonać czyszczenie oczepów podłożyskowych z ziemi, odpadów budowlanych itp.

Po zakończeniu naprawy, zabezpieczyć podpory pośrednie w strefie „okien” oraz górnej powierzchni belek podłożyskowych, aktywnym inhibitorem korozji oraz kryjącymi powłokami malarskimi ze zdolnością do przenoszenia zarysowań gr. minimum 0,5 mm. Należy użyć powłoki charakteryzującej się przepuszczalnością pary wodnej ≤ 5 m oraz przepuszczalnością CO₂ ≥ 50 m.

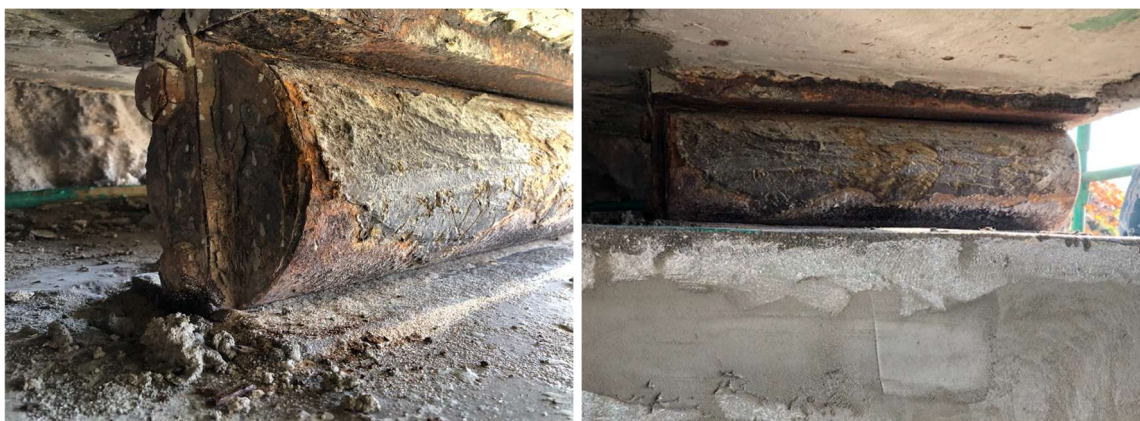
Fot. 60 Łożyska walcowe - korozja

Łożyska walcowe wykazują silne procesy korozyjne. Powłoki, którymi były one pokryte uległy zniszczeniu. Korozję łożyska stalowych określa się jako silnie zaawansowaną z ubytkami na poziomie 5 mm – powyżej 5% powierzchni wałków.

Należy oczyścić łożyska poprzez piaskowanie i zabezpieczyć antykorozyjnie systemem farb wysoko cynkowych. Następnie wykonać smarowanie elementów tocznych.

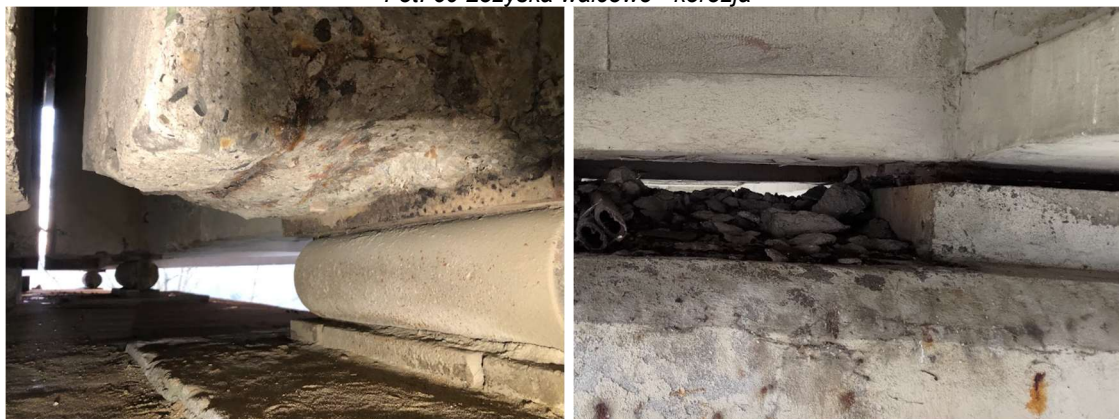
W chwili wykonania oględzin stwierdzono, że przesuw części łożysk (np. w osi 1) jest nieprawidłowy i niezgodny z występującą temperaturą wynoszącą około 3°C. Obrót na łożyskach walcowych odbywa się w kierunku wydłużenia termicznego, zamiast, jak powinno mieć miejsce w okresie zimowym, w kierunku skrócenia termicznego. Z wieloletniej pracy konstrukcji wynika, że nie dochodzi do nadmiernego obrotu łożysk, stwarzających ryzyko wysunięcia wałków łożysk.

Fot. 61 Widok na strefę łożysk

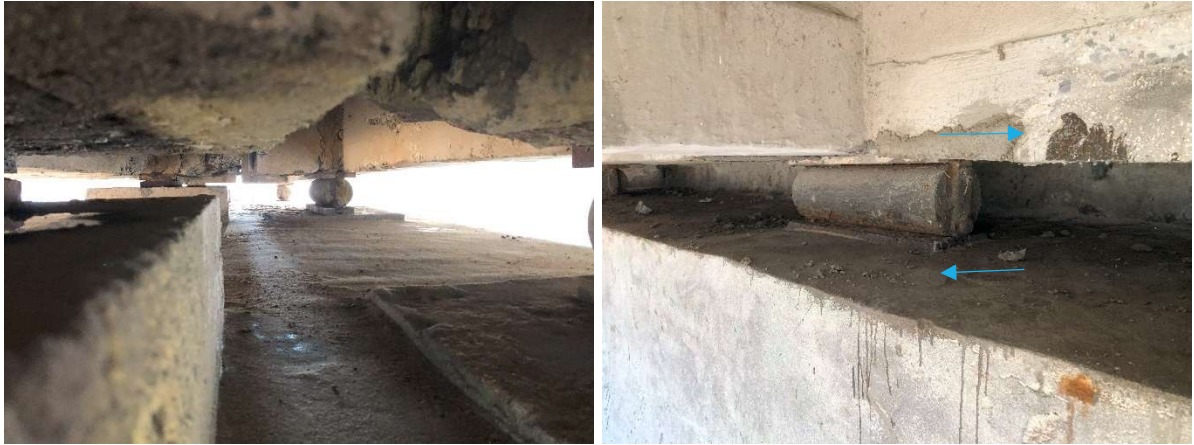
Fot. 62 Widok na strefę łożysk (z lewej prawidłowy obrót w osi 3, z prawej nieprawidłowy w osi 1)

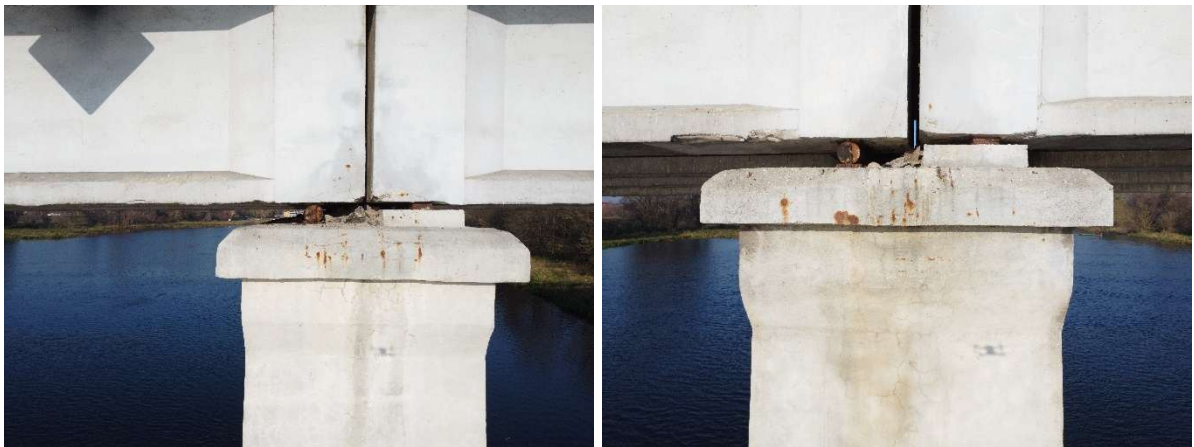
Fot. 63 Widok na strefę łożysk (z lewej obrót 0° w osi 6, z prawej prawidłowy obrót w osi 7)

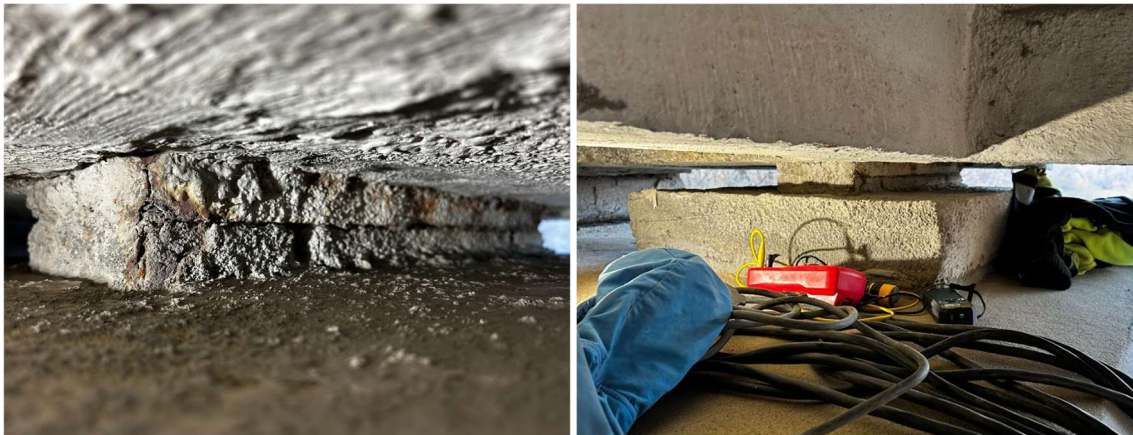
Beton ciosów podłożyskowych wykazuje widoczne pęknięcia, co zostało udokumentowane na załączonych fotografiach. Dźwigary, które opierają się na tych elementach, charakteryzują się ubytkami w betonie, odsłaniającymi skorodowane pręty zbrojeniowe. Stan ten wskazuje na konieczność podjęcia działań naprawczych w celu przywrócenia odpowiedniej trwałości i nośności konstrukcji.

Fot. 64 Łożyska na podporach pośrednich

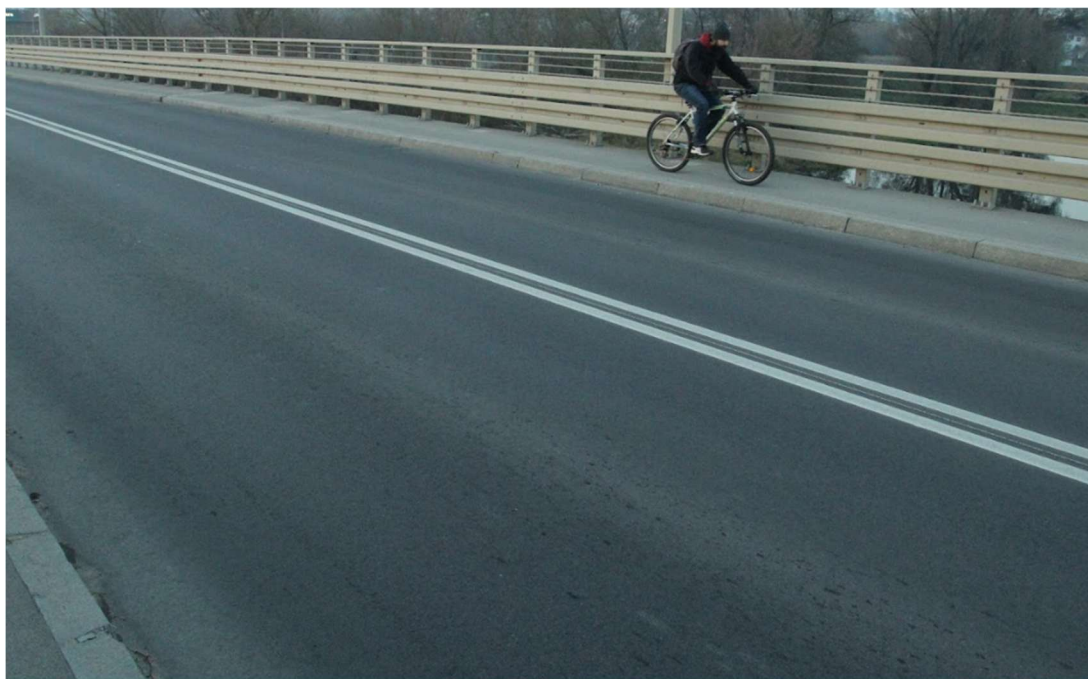
Nawierzchnia na obiekcie jest w zadowalającym stanie technicznym, nie wykazuje spękań, wypłukania, nadmiernego wypolerowania, ani koleinowania. Widoczne są jedynie niewielkie zanieczyszczenia szczególnie w strefie przykrawężnikowej.

Fot. 67 Nawierzchnia na obiekcie

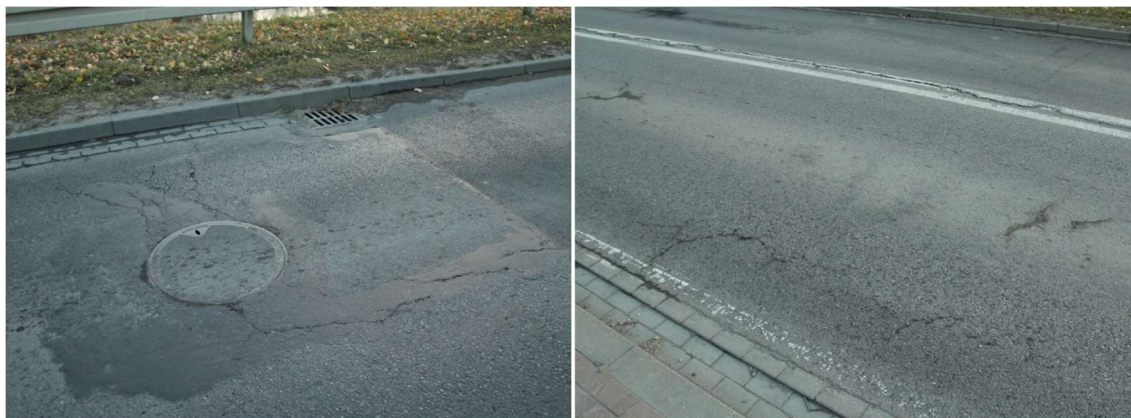
Na dojazdach, w odsunięciu około 20 metrów od dylatacji, nawierzchnia posiada wiele uszkodzeń, takich jak zarysowania, spękania, zadolenia, ubytki masy asfaltowej. Oznakowanie poziome na jezdni uległo wytarciui.

Fot. 68 Nawierzchnia na dojazdach

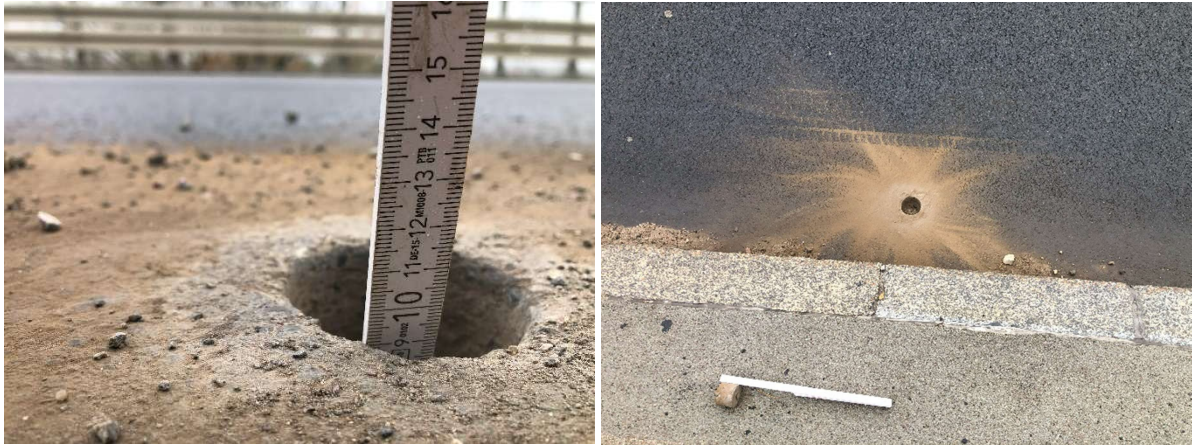
Warstwa wiążąca na obiekcie w wykonanym odwiercie rdzeniowym wykazuje małą jakość/iłość lepiszcza asfaltowego, co powoduje kruszenie się mieszanki. Nie ma to jednak bezpośredniego przełożenia na górną warstwę nawierzchni. Grubość nawierzchni oszacowano na około 9 cm, na co składa się warstwa ścierna o grubości około 5 cm i warstwa wiążąca około 4 cm.

Fot. 69 Odwiert rdzeniowy nawierzchni mineralno-bitumicznej

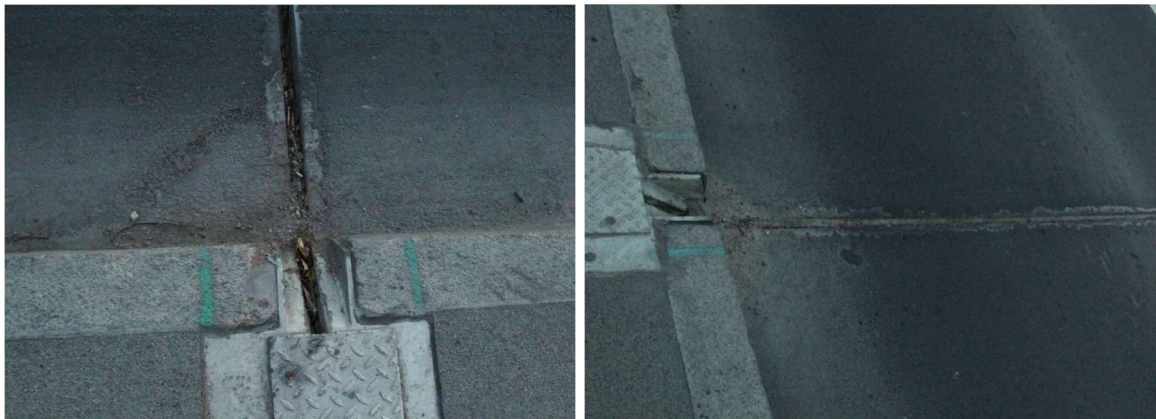
Dylatacje modułowe wykazują jednakową szerokość szczelin dylatacyjnych, co świadczy o prawidłowej pracy konstrukcji przęseł. Nie dochodzi do zakleszczenia oraz wypchnięcia uszczelki. Antykorozja profili jest na dobrym poziomie, bez nadmiernego wypolerowania w strefie jezdnej. Niemniej jednak stwierdzono strefy z silnie zanieczyszczonymi wkładkami.

Fot. 70 Widok na strefy dylatacyjne

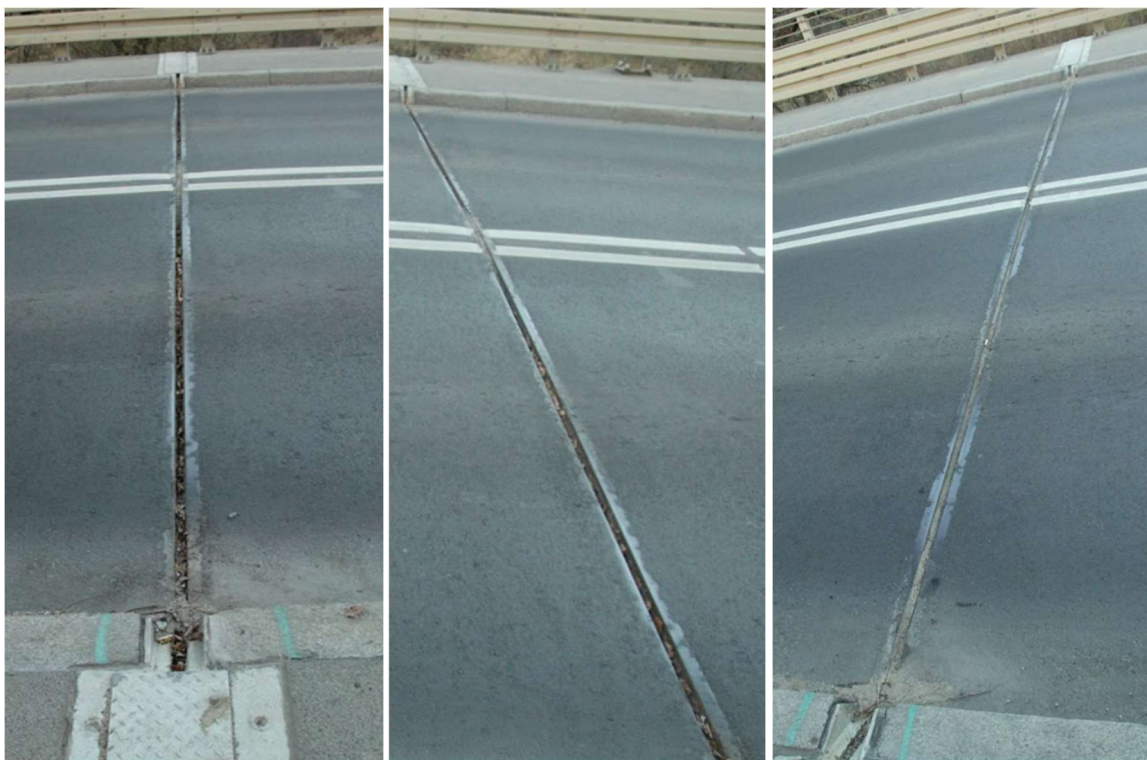
Fot. 71 Widok na strefy dylatacyjne

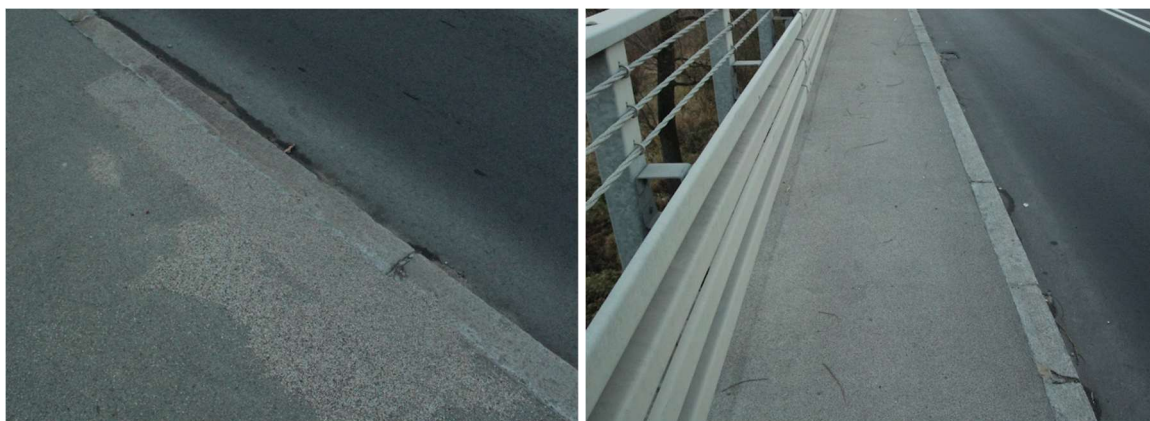
Kapy chodnikowe na obiekcie są w zadowalającym stanie technicznym. Nawierzchnia nie posiada rys ani znaczących uszkodzeń. Widoczne są miejsca po naprawach nawierzchnioizolacji.

Fot. 72 Kapy chodnikowe na obiekcie

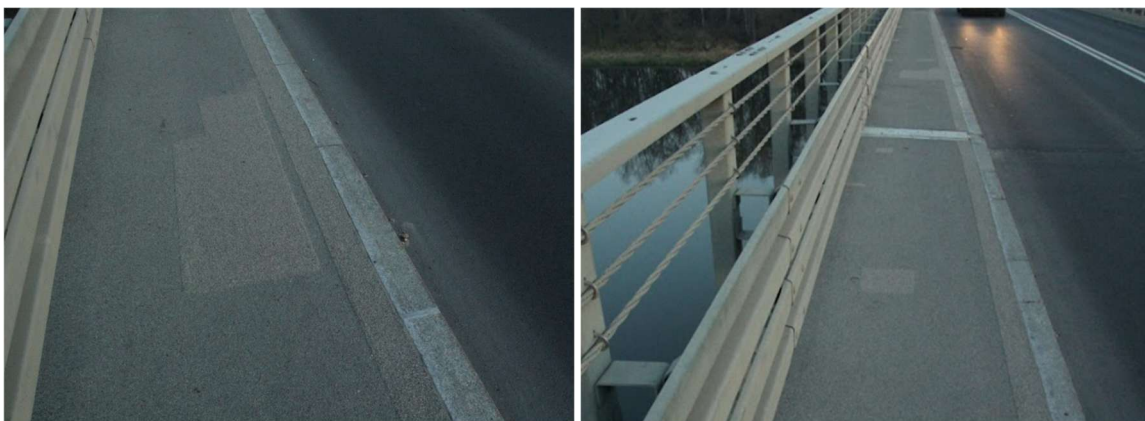
Fot. 73 Kapy chodnikowe na obiekcie

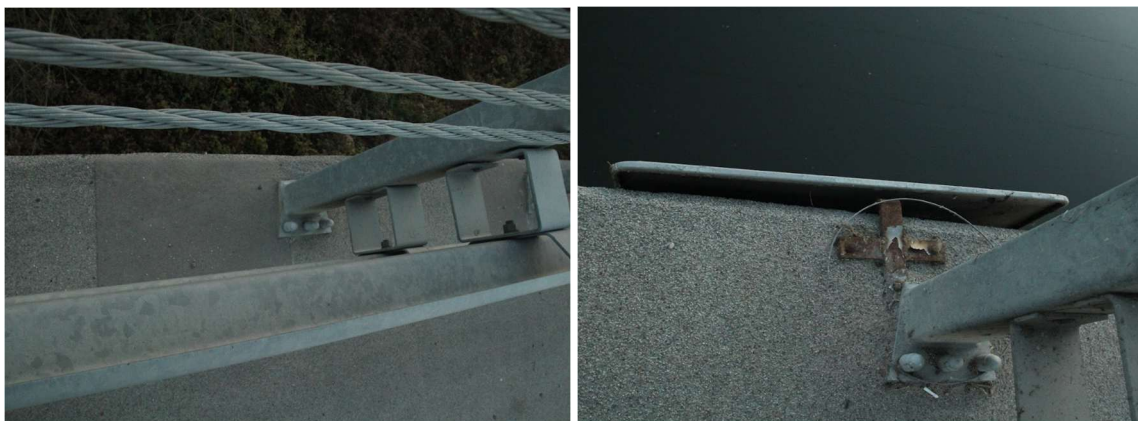
Na kapach chodnikowych, w strefie gzymsów nie stwierdzono występowania usterek. Korozji uległy mocowania znaków dla żeglugi wodnej.

Fot. 74 Kapa chodnikowa w strefie gzymsów

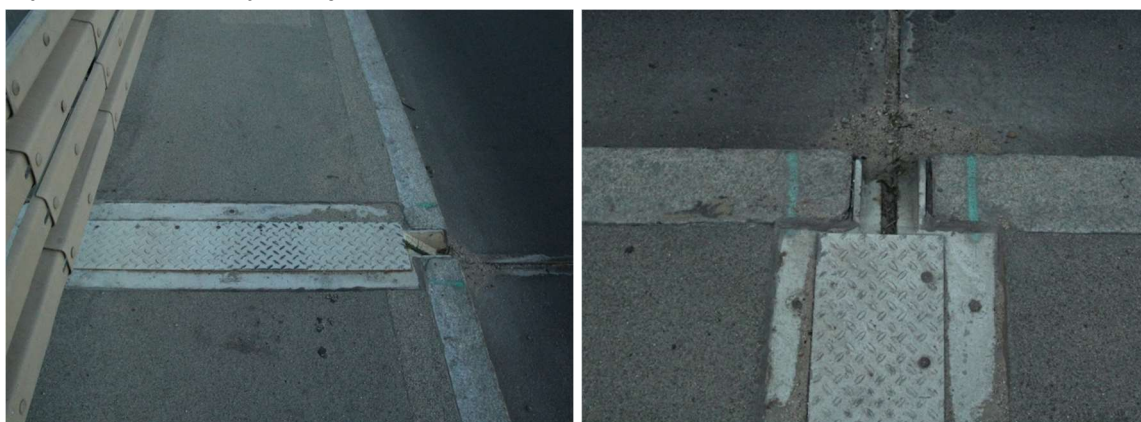
Na niektórych blachach zauważono produkty korozji, szczególnie w okolicach śrub mocujących je do kap/dylatacji. Konstrukcja elementu jest jednak zachowana w całości. Blachy wymagają dokładnego oczyszczenia z zalegającego w szczelinach piasku oraz innych zanieczyszczeń, które je przykrywają, aby zapobiec dalszej degradacji i przywrócić ich pełną funkcjonalność.

Fot. 75 Kapa chodnikowa w strefie dylatacji

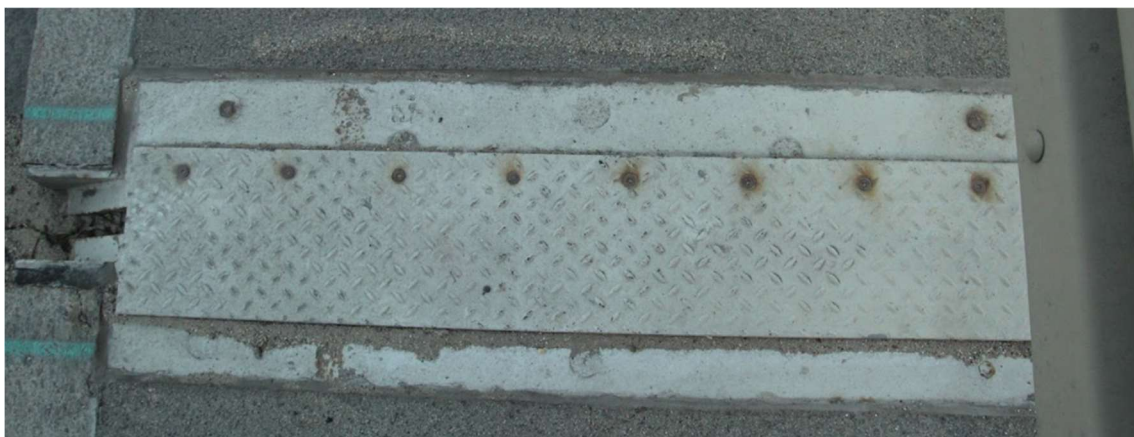
Fot. 76 Kapa chodnikowa w strefie dylatacji – korozja śrub

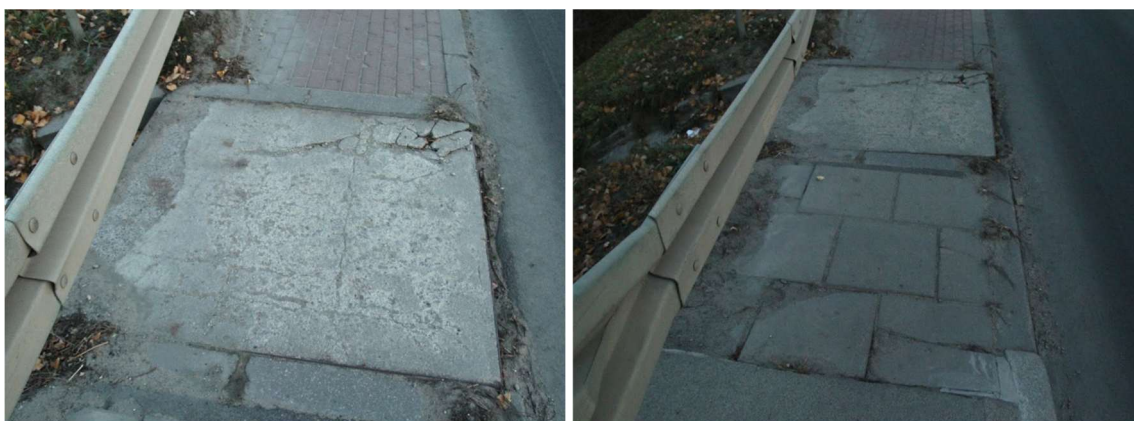
Strefy dojść do obiektu znajdują się w stanie niedostatecznym. Nawierzchnia chodników wykonanych z kostki osiadła i zarosła trawą, co znacząco zmniejszyło ich użytkową szerokość. Umocnienia z płyt betonowych są zdeformowane, z widocznym klawiszowaniem elementów, pęknięciami oraz miejscowymi ubytkami. Dodatkowo zauważono znaczne zanieczyszczenie chodników i umocnień piaskiem, gałęziami, liśćmi oraz bujne porośnięcie przestrzeni trawami i chwastami. Zaleca się oczyszczenie nawierzchni, wyrównanie nierówności oraz wymianę uszkodzonych elementów w celu przywrócenia ich funkcjonalności i estetyki.

Fot. 77 Połączenie nawierzchni na dojeździe do obiektu z kapą na obiekcie (z lewej przykrycie cieku)

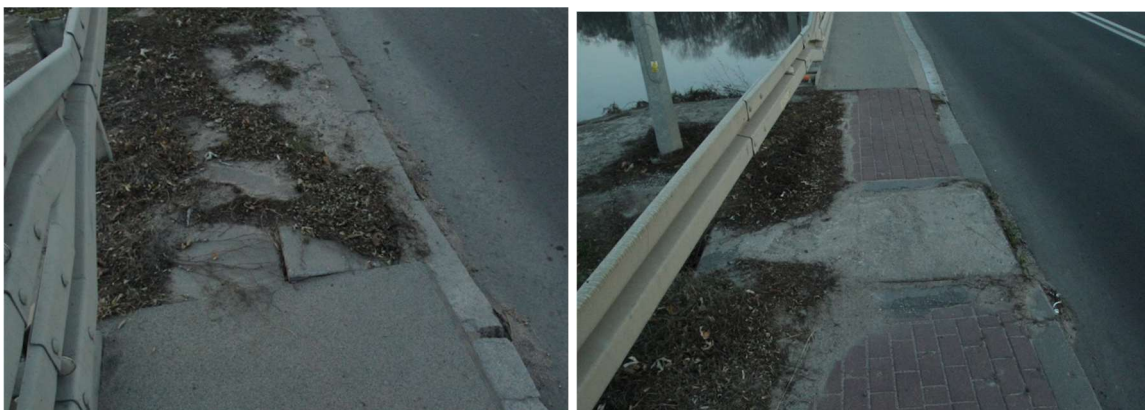
Fot. 78 Połączenie nawierzchni na dojeździe do obiektu z kapą na obiekcie

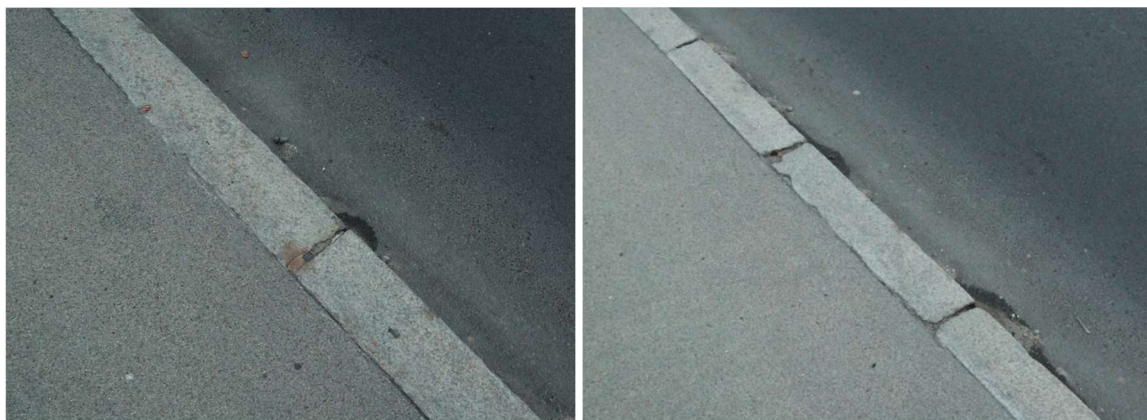
Krawężniki kamienne na obiekcie są w niepokojącym stanie technicznym, wymagającym renowacji uszczelnienia masami trwale-elastycznymi oraz napraw na styku pomiędzy elementami.

Fot. 79 Widok na krawężnik kamienny

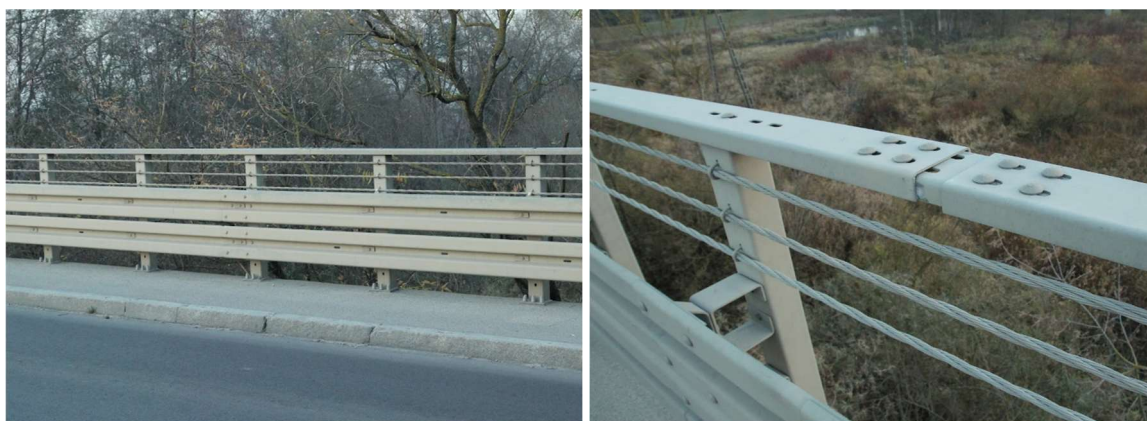
Barieroporęcze na obiekcie są w zadowalającym stanie technicznym. Stwierdzono występowanie produktów korozji powierzchniowej na niektórych częściach kotew mocujących stopę do kapy. Zauważono niekompletność kapturków na stopach barieroporęczy.

Fot. 80 Widok na barieroporęcze

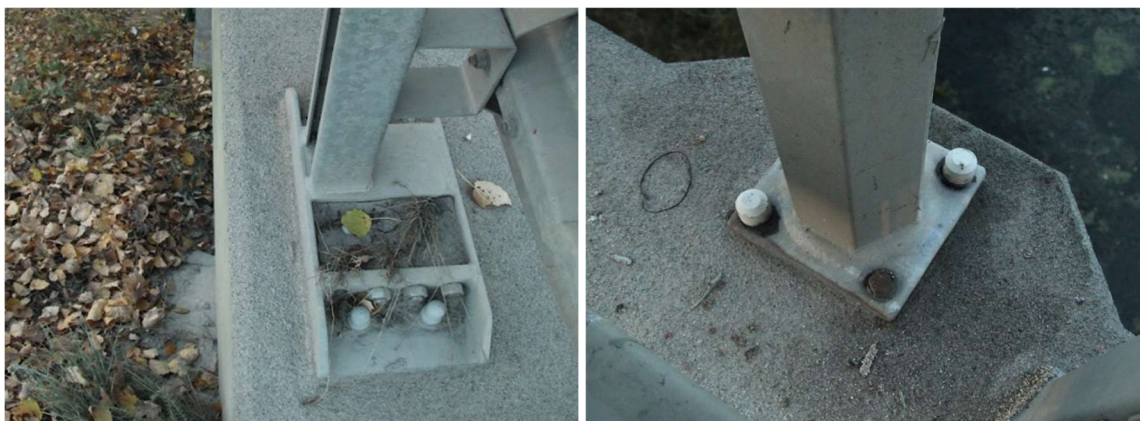
Fot. 81 Widok na stopy barieroporęczy

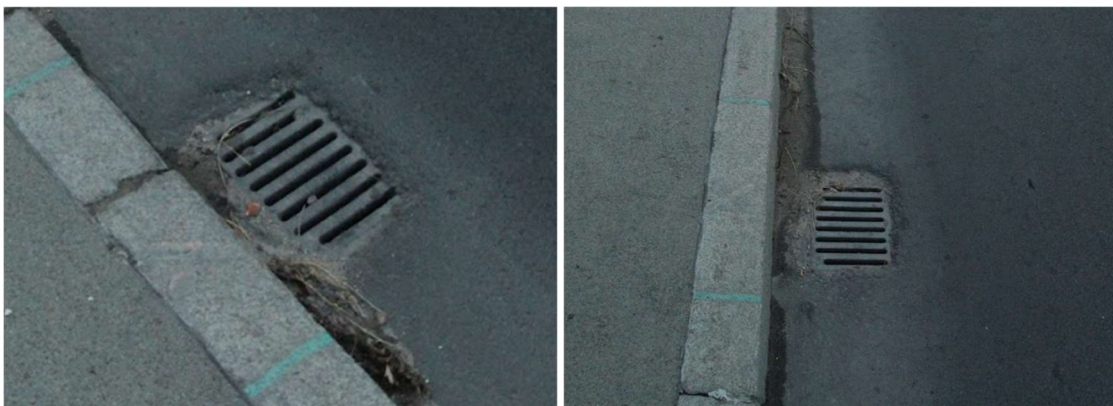
Żeliwne wpusty są zalane masą asfaltową jezdni, co nie wpływa negatywnie na system odwodnienia obiektu, jednak obniża estetykę oraz powoduje uskok dla pojazdów poruszających się po jezdni.

Fot. 83 Wpusty mostowe żeliwne

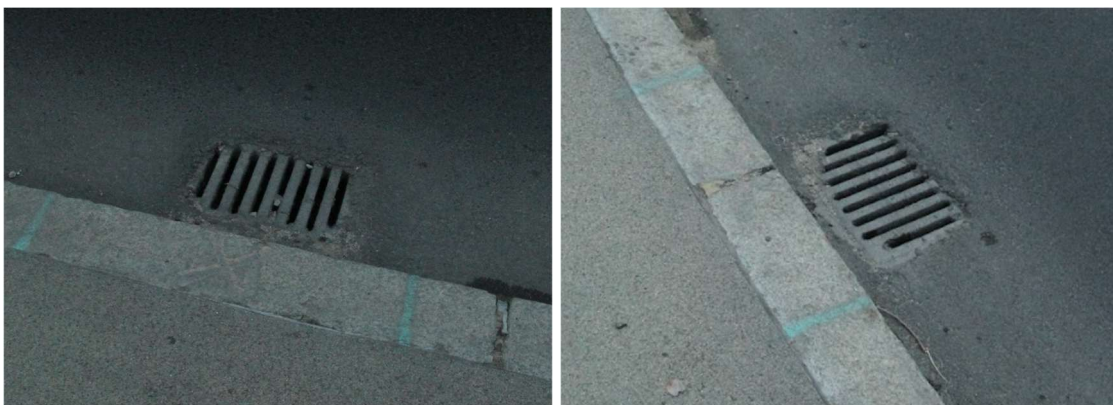
Fot. 84 Wpusty mostowe żeliwne
