Remont mostu przez rzekę Narew w ciągu drogi wojewódzkiej nr 618 w km 20+099 w miejscowości Pułtusk

PROJEKT WYKONAWCZY

MOSTOWA

Gdańsk, marzec 2025r.

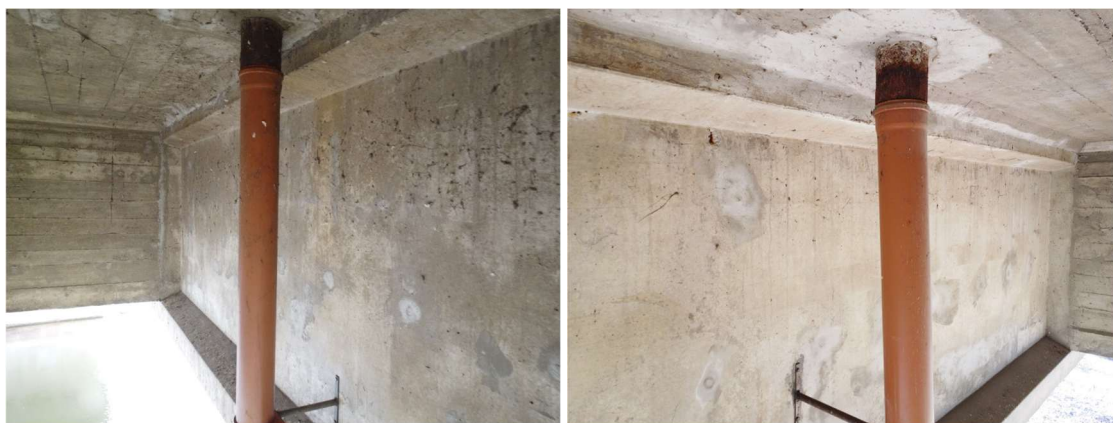
Kolektory znajdujące się pod obiektem oceniono na stan dostateczny. Nie stwierdzono nieszczelności na styku z płytą pomostu, jednak na końcach niektórych rur zaobserwowano wyłamania materiału oraz ubytki. Dodatkowo stwierdzono korozję stalowych rur wpustów bezpośrednio pod płytą pomostu, z ubytkami korozyjnymi wynoszącymi do 5%. Obecny stan nie stanowi zagrożenia dla konstrukcji, jednak proces korozji postępuje i wymaga monitorowania oraz zaplanowania działań naprawczych w celu ograniczenia dalszej degradacji.

Fot. 85 Widok na kolektory wraz z mocowaniami

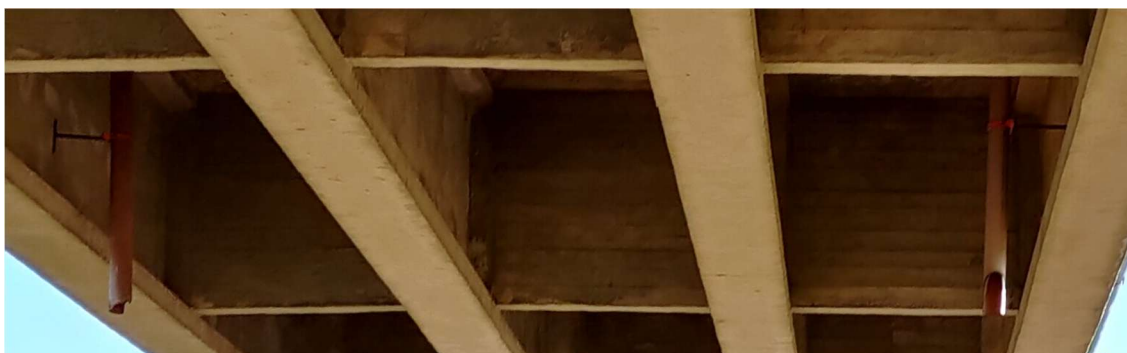
Fot. 86 Widok na kolektory - uszkodzenia

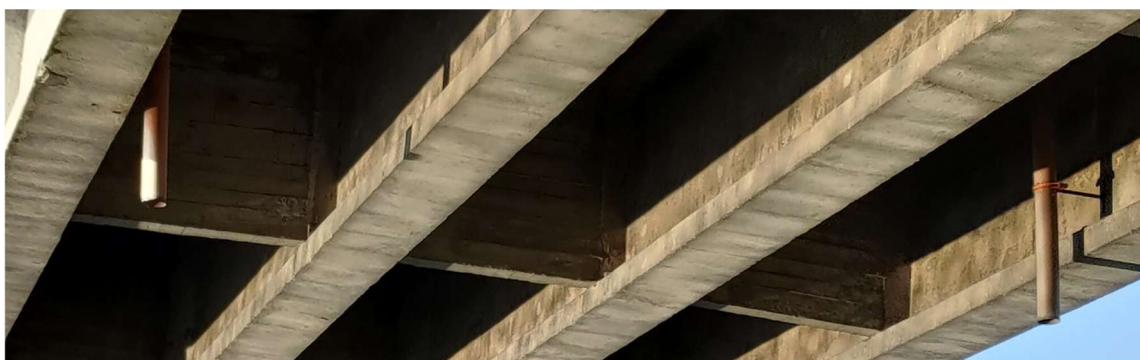
Fot. 87 Widok na kolektory

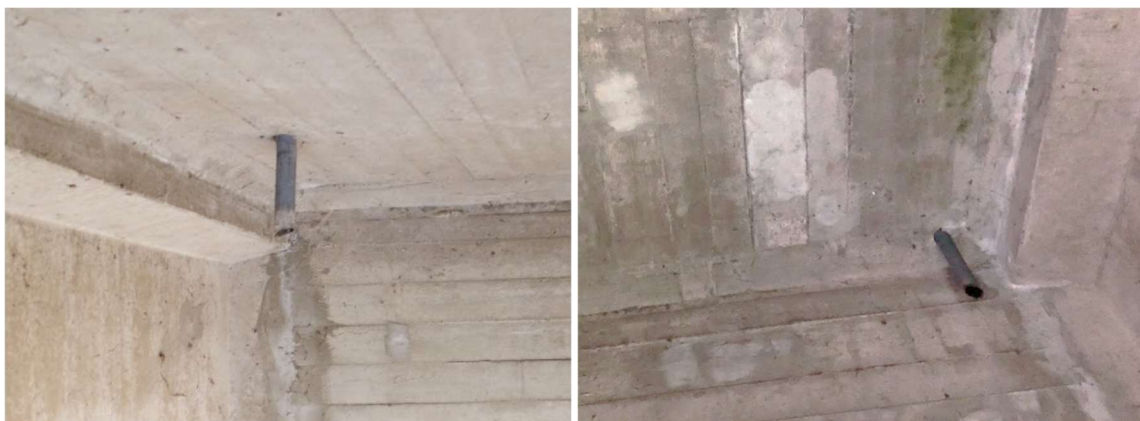
Sączki pod obiektem są za krótkie. Brak zauważalnych nieszczelności na połączeniu rury sączków z betonem płyty pomostu.

Fot. 88 Widok na sączki

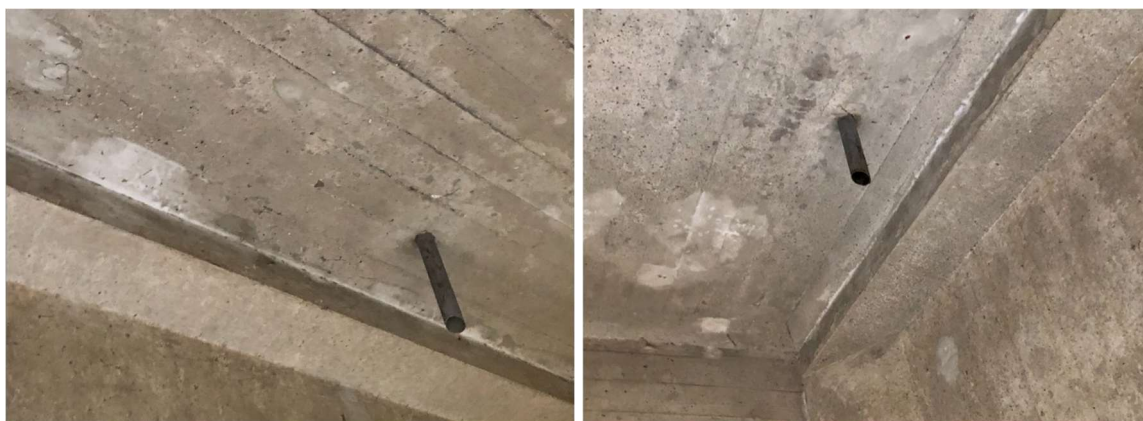
Fot. 89 Widok na sączki

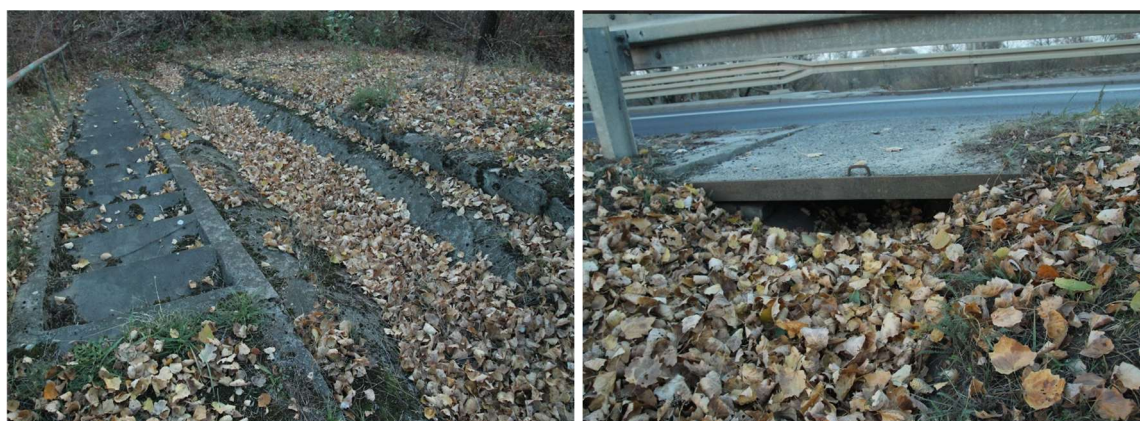
Ścieki skarpowe są porośnięte mchami i znacznie zanieczyszczone, co utrudnia prawidłowy przepływ wód. Konieczne jest przeprowadzenie prac porządkowych w celu przywrócenia ich pełnej funkcjonalności. Płyty przykrywające ścieki, w strefie chodnika dla pieszych, uległy osiadaniu. Powierzchnia płyt wykazuje liczne zarysowania oraz ubytki, co wymaga naprawy lub wymiany uszkodzonych elementów.

Fot. 90 Widok na ścieki skarpowe

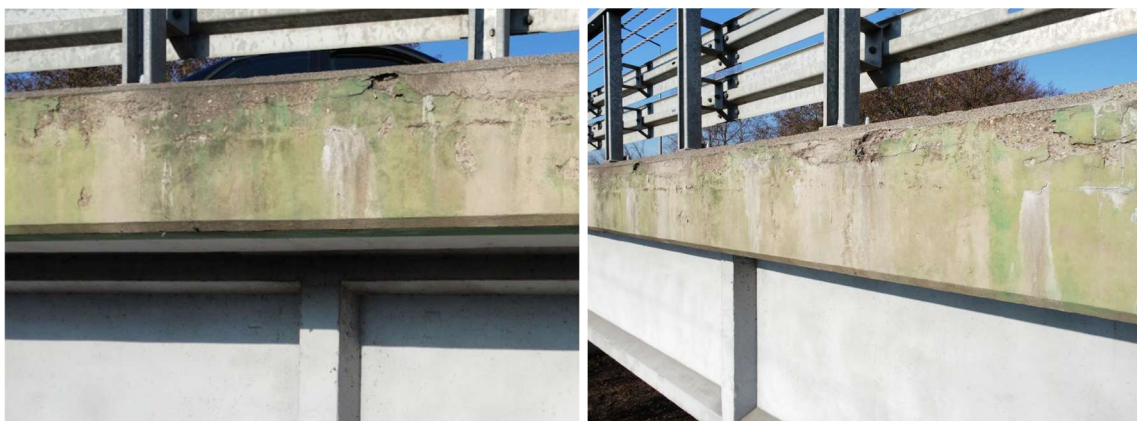
Na powierzchni bocznej gzymsu obiektu po obu jego stronach stwierdzono występowanie pionowych zacieków oraz łuszczenie się powłok malarskich, ubytki betonu pogarszając estetykę obiektu. Stwierdzono również rdzawe i wapienne wykwyty na powierzchni gzymsów odraz od spodu, świadczące o korozji stali zbrojeniowej oraz nieszczelności izolacji nawierzchni kap. Stwierdzono obecność poziomej rysy, która powstała w wyniku wykonania nadlewki kapy podczas remontu. Rysa jest wynikiem niewystarczającego stopnia zespolenia nadlewki ze wspornikiem płyty pomostu, co związane jest z kumulacją naprężeń w gzymsach. Wylugowania wychodzące z miejsca zarysowania wskazują na obecność wilgoci w strefie połączenia betonów, co może być konsekwencją uszkodzenia izolacji lub jej braku.

Fot. 91 Widok z boku na gzymsy

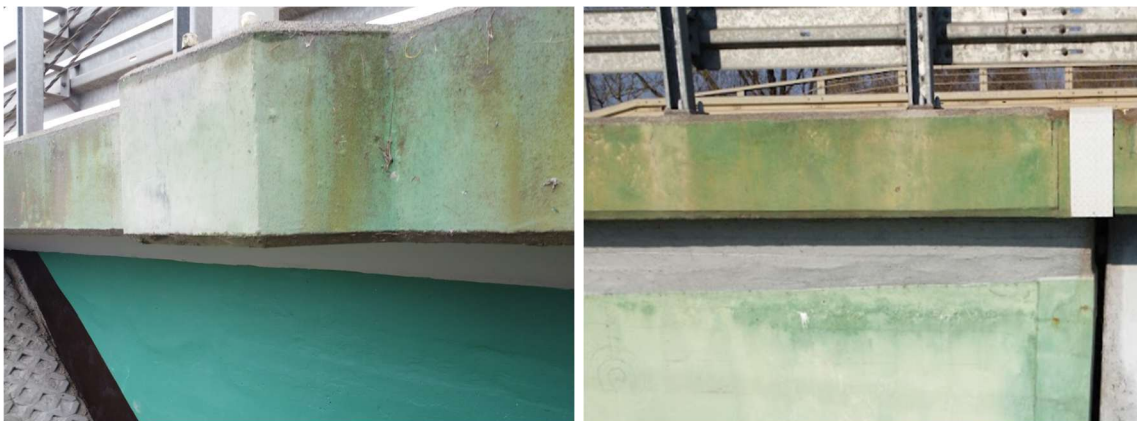
Fot. 92 Widok z boku na gzymsy

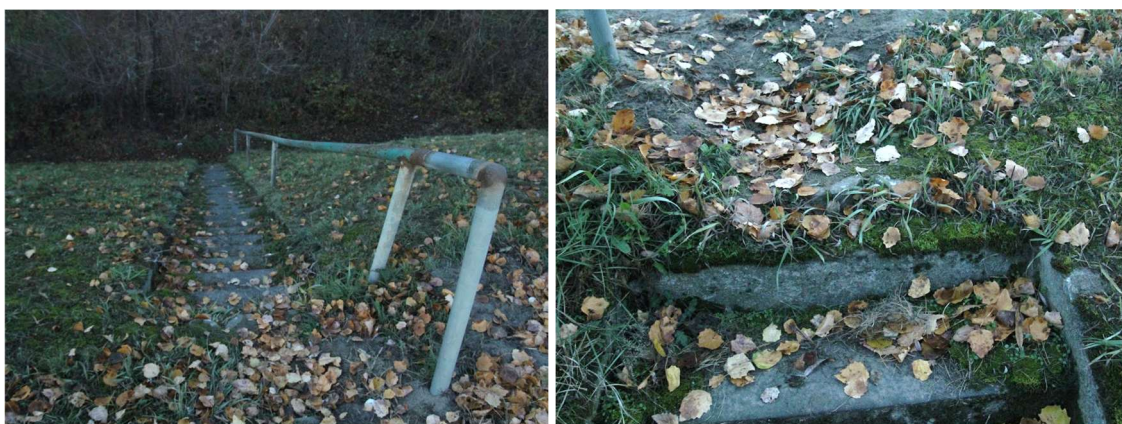
Schody skarpowe dla obsługi znajdują się w stanie wymagającym naprawy i konserwacji. Są one zanieczyszczone, z widocznym nieznaczonym klawiszowaniem stopni, spowodowanym osiadaniem gruntu. Na elementach betonowych występują rozległe mchy, które utrzymują wilgotne środowisko sprzyjające dalszej degradacji. Wierzchnia warstwa betonu na stopniach została uszkodzona, z widocznymi ubytkami materiału oraz wykwitami wapiennymi. Dojście do schodów jest porośnięte trawami i posiada nierówności, które stanowią zagrożenie dla użytkowników.

Powłoki malarskie na balustradach są wytarte i uszkodzone, a elementy balustrad wykazują zaawansowane procesy korozyjne. Dodatkowo balustrady uległy nadmiernemu przemieszczeniu, co negatywnie wpływa na ich funkcjonalność i bezpieczeństwo.

Fot. 93 Schody skarpowe

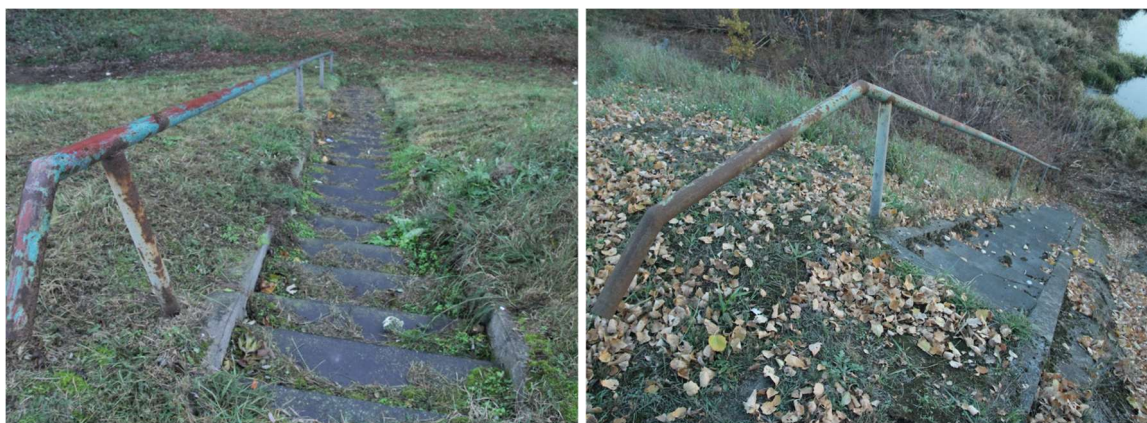
Fot. 94 Schody skarpowe

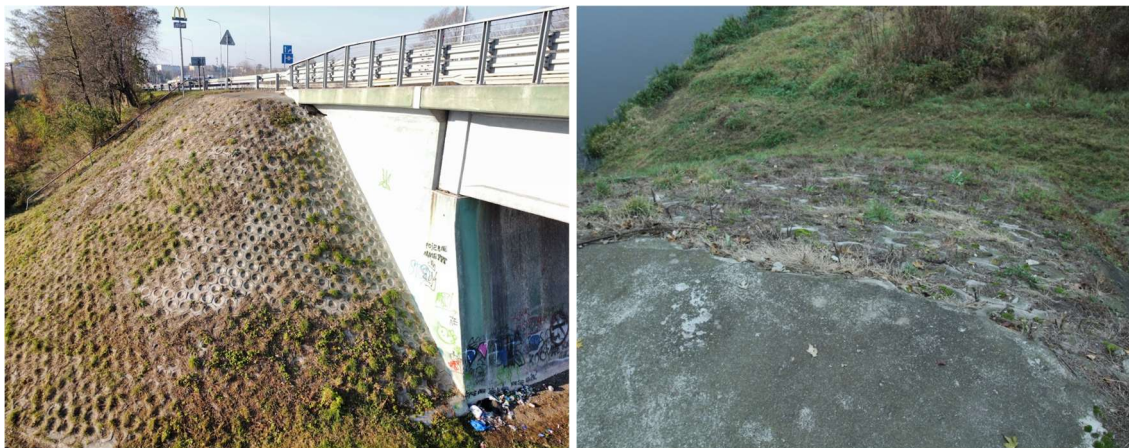
Skarpy w ogólnej ocenie są w stanie zadowalającym. Umocnienia są zanieczyszczone oraz porośnięte trawami. Forma stożków skarpowych została zachowana po każdej ze stron obiektu. Murki betonowe stanowiące podstawę skarp są niekompletne, posiadają liczne uszkodzenia oraz zanieczyszczenia.

Fot. 95 Skarpa umocniona

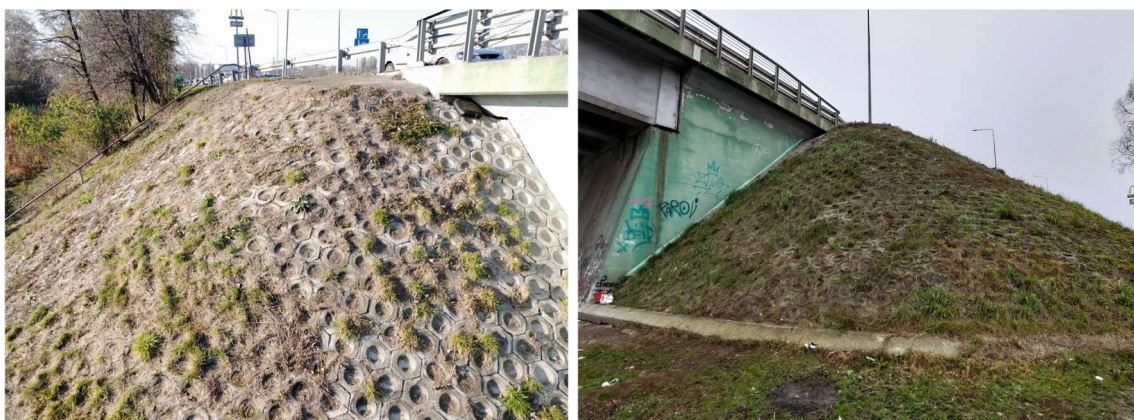
Fot. 96 Skarpy – porastanie traw na umocnieniach
