Ekspertyza techniczna

**stanu technicznego budynku Uniwersytetu Medycznego
w Łodzi przy ul. Narutowicza 60**

Autor opracowania: mgr inż. Andrzej Brandt

Sierpień 2025

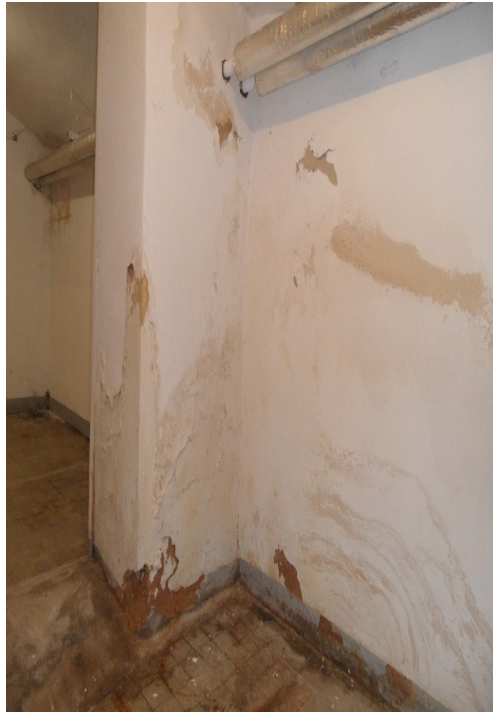
Pomieszczenie P 06

Posadzki terakotowe zniszczone powierzchniowo i miejscami mocno spękane. W wielu miejscach posadzki mokre, zalane wodą. Kratki instalacji odprowadzającej wody do kanalizacji deszczowej są zniszczone, w wielu miejscach skorodowane.

Ściany piwnic mocno zawilgocone, zarówno przy posadzce jak i wyżej. Dotyczy to ścian stykających się na swojej płaszczyźnie pionowej z gruntem. Szczególnie ściany od strony wschodniej, od strony Placu Dąbrowskiego. Tynki na ścianach zawilgoconych i mokrych w wielu miejscach spękane i odspojone. Na tych ścianach wyraźnie widoczne ślady zacieków. Ściany w wielu pomieszczeniach wykończone warstwą glazury.

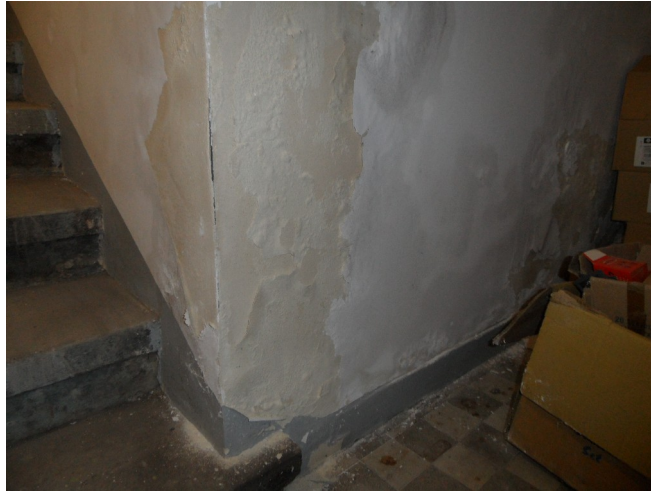
Schody do piwnicy, prowadzące z parteru, silnie zawilgocone, z wyraźnymi zaciekami na dolnych stopniach i podstopnicach. Pod podestem ściany mocno zawilgocone, z odpadającymi warstwami farby i tynku. Sufity do spodu stropu mokre.

Widoczny fragment schodów oraz narożnik ściany wnęki pod podestem parteru.

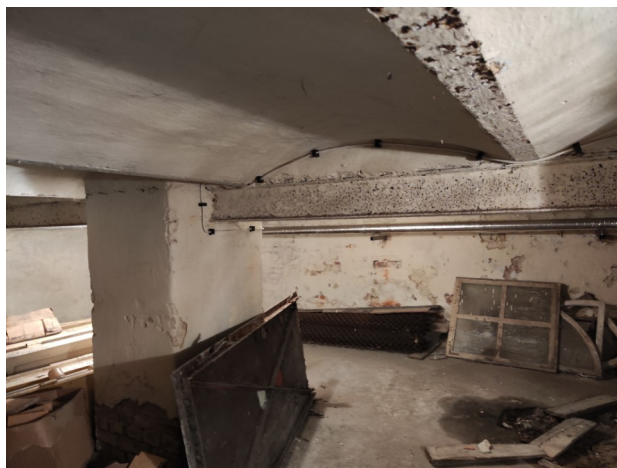
Widok podciagu stalowego stropu odcinkowego z oparciem na słupie murowanym.

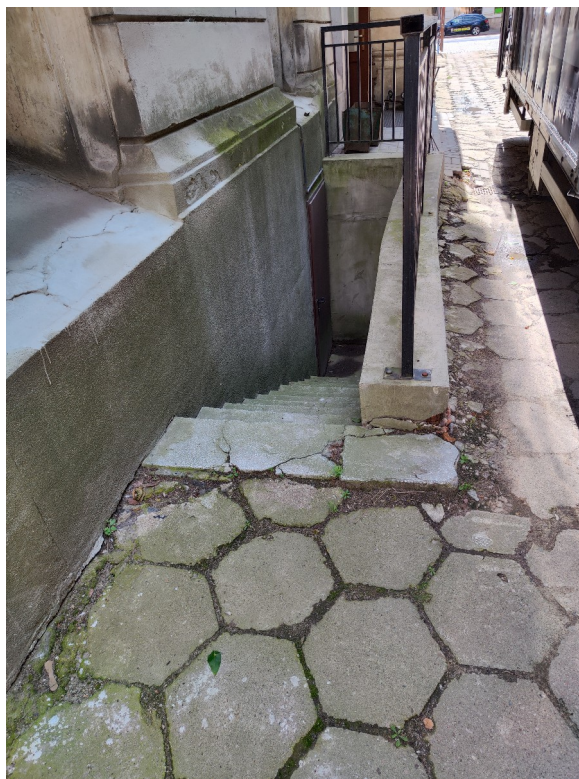
Schody zewnętrzne do piwnicy zniszczone i silnie zawilgocone. Murek oporowy od strony wjazdu zniszczony, spękany i wybrzuszony na stronę biegu schodów.

Widok schodów zewnętrznych wejścia do piwnicy z wybrzuszoną murem oporowym.

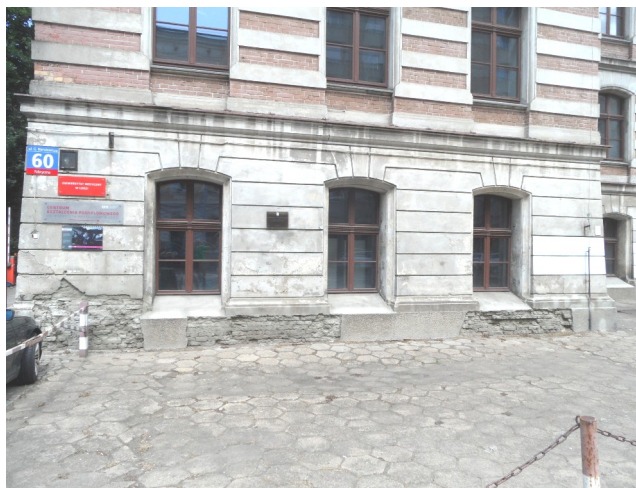
W na cokole budynku, zwłaszcza od strony zachodniej i w części środkowej występują znacznie zniszczone powierzchniowo fragmenty murów i tynków. Zniszczenie obejmują całkowicie odspojoną warstwę tynku, łącznie z wierzchnią warstwą muru ceglanego. Nadproża nadokienne miejscami spękane. Fragmenty ceglane elewacji zniszczone powierzchniowo. Tynki zewnętrzne miejscami powierzchniowo spękane. Zniszczone są duże fragmenty ozdobnego gzymsu dachowego (gzymsy zabezpieczone siatkami stalowymi). Przy schodach wejścia głównego od strony ul. Narutowicza odspojony narożnik budynku. Na ścianie frontowej wejścia widoczne zniszczenia tynku. Zniszczenia te można także zaobserwować w innych miejscach elewacji. Farba w wielu miejscach jest zniszczona i złuszczona.

Widok zniszczeń cokołów na elewacji frontowej

- wymagają naprawy i konserwacji całych płaszczyzn elewacyjnych, ubytki fragmentów murów i tynków wymagają uzupełnienia, łącznie z cokołami, naprawy i odtworzenia wymagają gzymsy okapowe,
- odtworzenie zniszczonych elementów cokołów i boni oraz płaszczyzn tynków jest także konieczne.

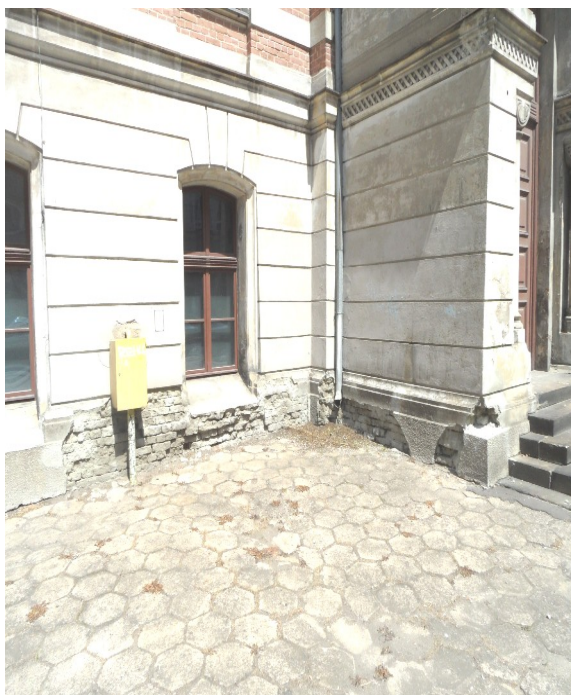
Widok zniszczeń cokołów na elewacji frontowej, przy wejściu głównym

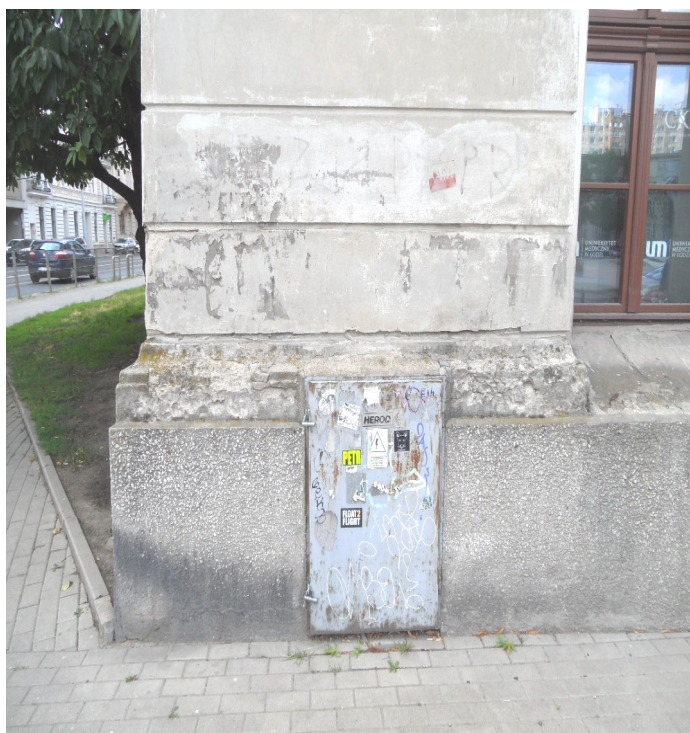
Fragmenty elewacji ceglanej zniszczone powierzchniowo. Tynki zewnętrzne spękały miejscowo, zwłaszcza w okolicy rur spustowych oraz strony północnej elewacji. Zniszczone fragmenty ozdobnego gzymsu dachowego (gzymsy zabezpieczone siatkami stalowymi). Obróbki blacharskie gzymsów zniszczone.

Widoczne zniszczenia tynku na cokole budynku

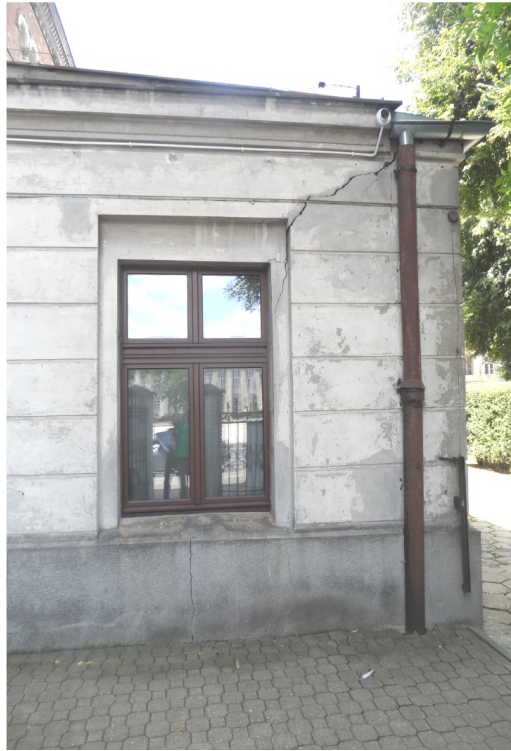
Widoczne pęknięcie na ścianie parterowej przybudówki

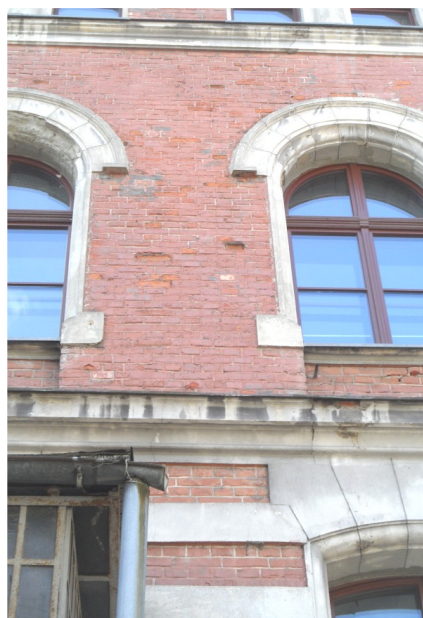
Duże fragmenty elewacji naprawione cegłą pełną w jasnym kolorze. Tynki zewnętrzne spękałe miejscowo, z łuszczącą się warstwą farby. Zniszczone duże fragmenty ozdobnego gzymsu dachowego (gzymsy zabezpieczone siatkami stalowymi). Na ścianie parterowej części środkowej pęknięcie sięgające od rynny do poziomu cokołu budynku. Na ścianie parterowej przybudówki (strona zachodnia) wyraźnie widoczne zniszczenia wierzchniej warstwy farby. Na styku ściany budynku zasadniczego i parterowej przybudówki (strona wschodnia) widoczne duże pęknięcie pionowe. Zabudowane schody zewnętrzne do auli zniszczone. Na belkach stalowych wyraźnie widać odspojenia szpałdowania belek w formie odpadającej okładziny i tynku, z głębokimi pęknięciami. Belki powierzchniowo skorodowane. Okna stalowe mocno skorodowane.

Widoczne ubytki w warstwie oblicówki oraz pęknięcia gzymsów

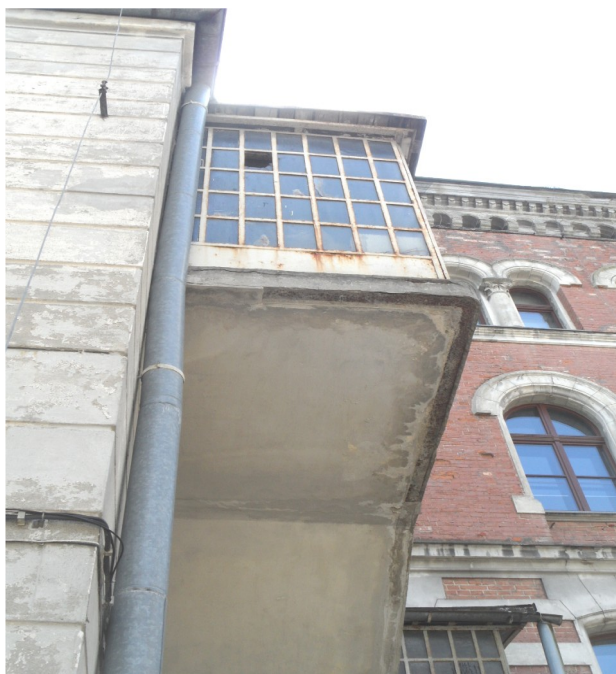
Widoczne zniszczenia obudowy schodów zewnętrznych do auli

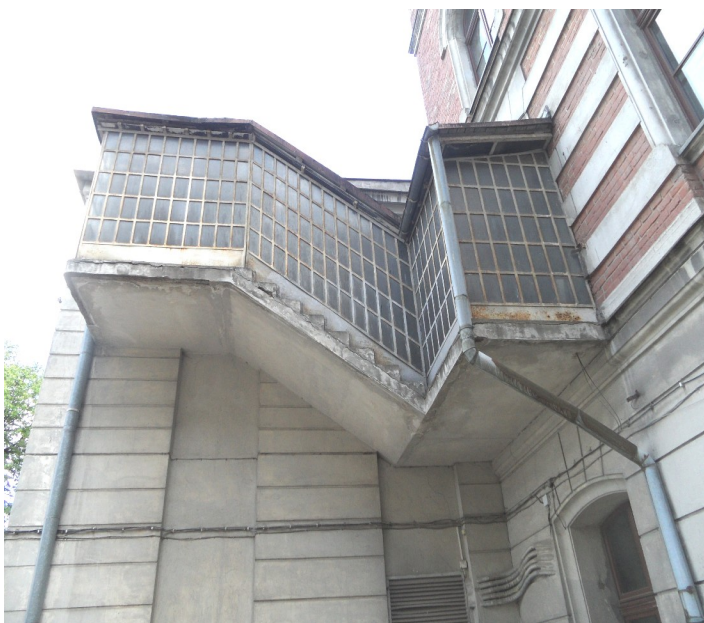
Na ścianie bocznej przybudówki są widoczne zabudowane schody do auli. Na belkach stalowych wyraźnie widać odspojenia okładziny belek, a także rysy i pęknięcia tynku. Okna stalowe skorodowane. Na ścianach parteru widoczne ślady zniszczenia połączenia tynku, zwłaszcza na ryzalicie klatki schodowej oraz na cokole pod oknami od strony elewacji frontowej. Murek zabezpieczający schody zewnątrz do piwnicy zniszczony, popękany i wybrzuszony. Zniszczone fragmenty ozdobnego gzymsu dachowego (gzymsy zabezpieczone siatkami stalowymi).

Widoczne zniszczenia obudowy schodów zewnętrznych do auli

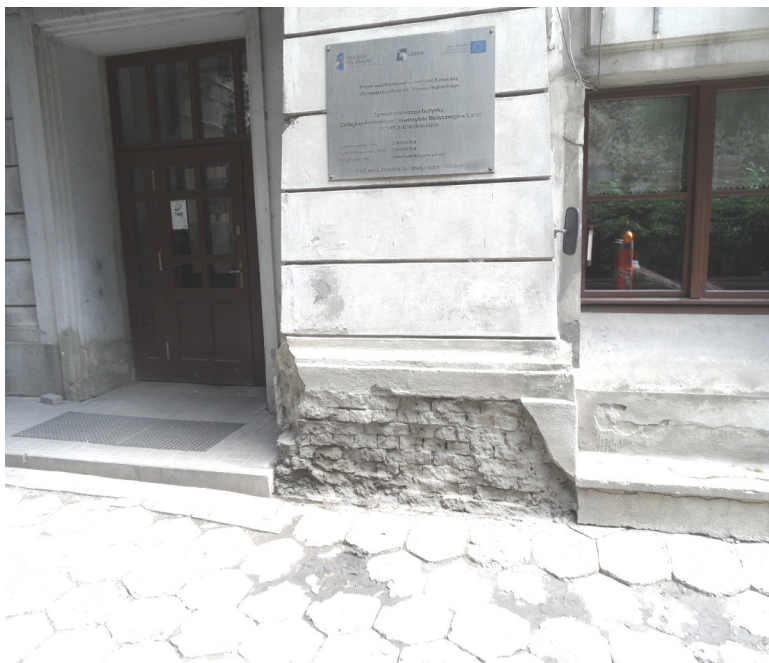
Widok zniszczonego cokołu przy wejściu zachodnim

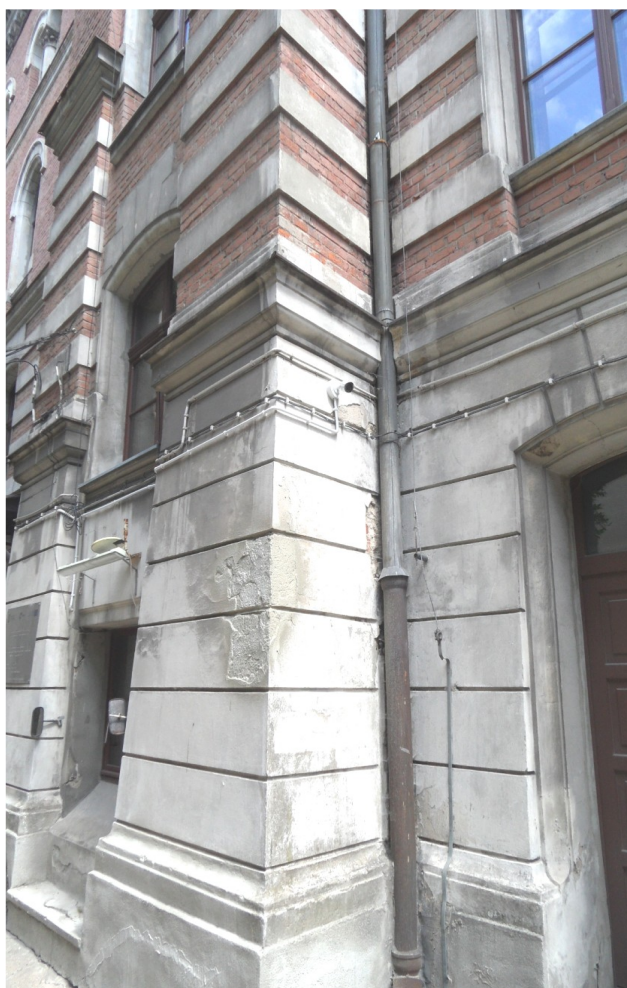
Widok zniszczonych tynków elewacji zachodniej.

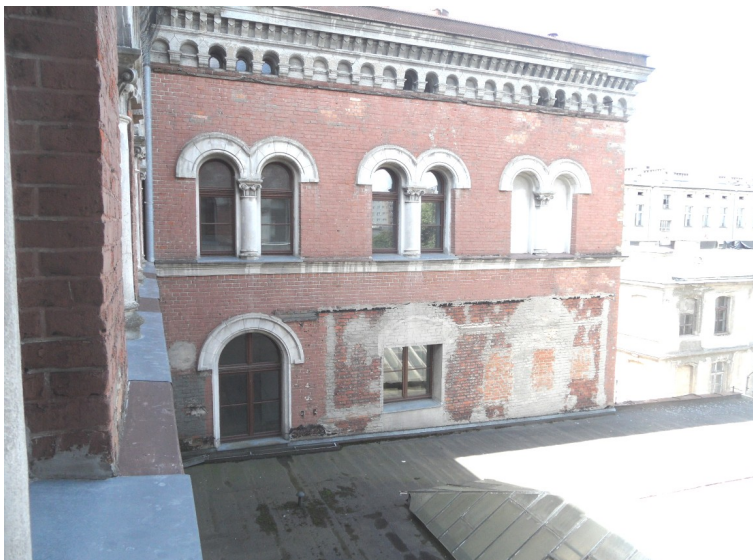
Na elewacji A widoczne zamurowane fragmenty ścian, to jest: część nadokienna okna środkowego dolnego oraz całe okno skrajne od strony północnej. Widoczne zniszczone fragmenty ozdobnego gzymsu dachowego (gzymsy zabezpieczone siatkami stalowymi).

Widoczne przemurowania otworów okiennych

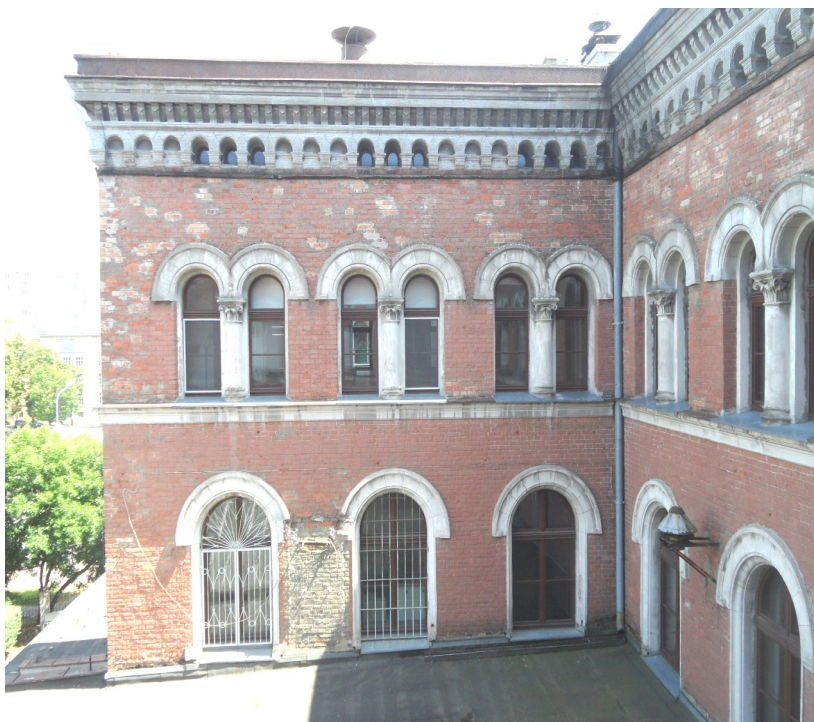
Na elewacji B widoczne naprawy oblicówki ceglanej w innym kolorze. Zniszczone są fragmenty ozdobnego gzymsu dachowego (gzymsy zabezpieczone siatkami stalowymi).

Widok przemurowań i napraw oblicówki

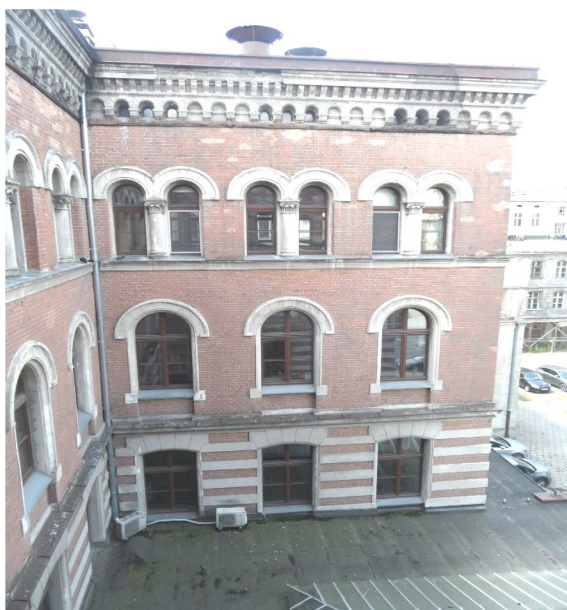
Elewacje boczne nad przybudówką parterową od strony wschodniej C i D (rys. nr)
Na elewacji C widoczne przemurowania ceglą w innym kolorze. Zniszczone są fragmenty ozdobnego gzymsu dachowego (gzymsy zabezpieczone siatkami stalowymi).
Na elewacji D także widać przemurowania ceglane w innym kolorze. Widoczny zniszczony narożnik gzymsu dachowego. Gzymsy zabezpieczono siatką stalową.

Widok zniszczonego gzymsu i napraw oblicówki

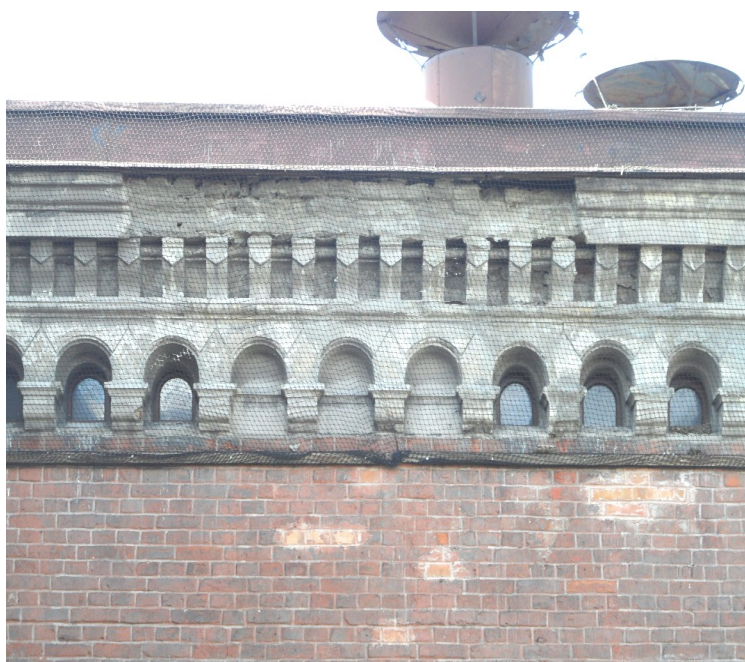
Widok zniszczonego gzymsu ozdobnego

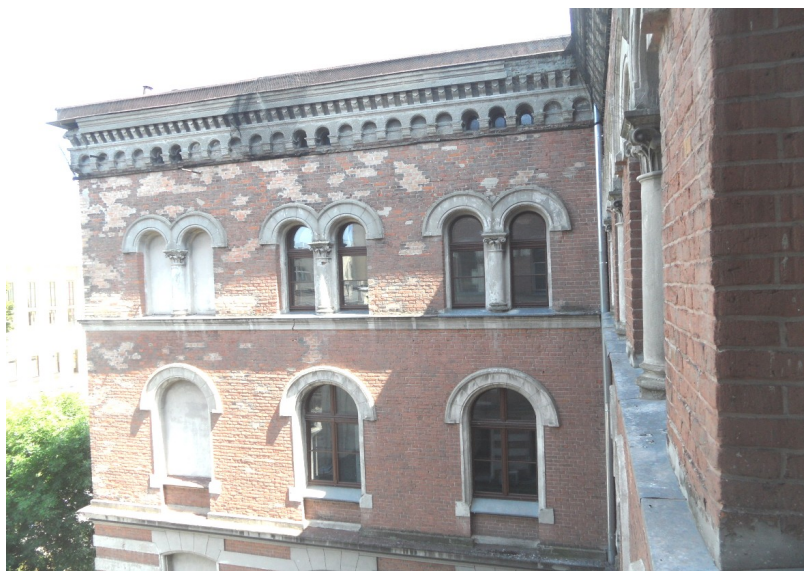
Widok napraw oblicówki i zniszczonego narożnika dachu

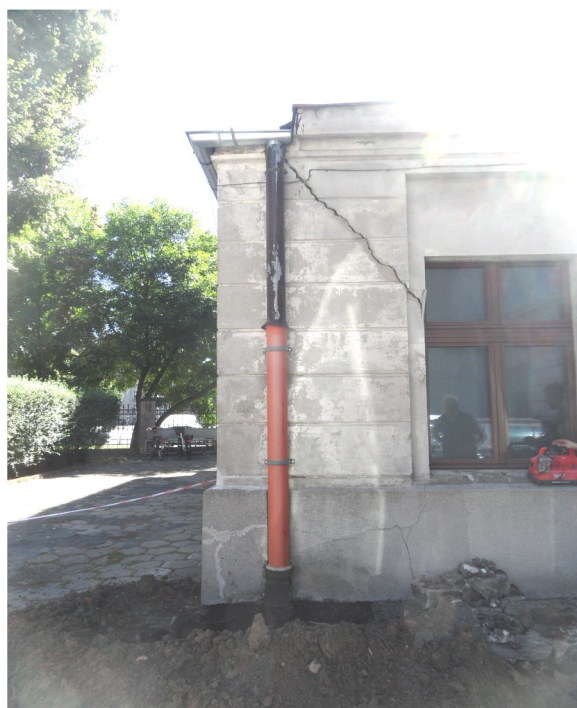
Na elewacji bocznej F przybudówki od strony wschodniej widać duże pęknięcia przy narożniku, sięgające od gzymsu dachu okna, dalej do cokołu i do poziomego gruntu. Cały narożnik mocno spękany. Pęknięcia są także widoczne od środka budynku, przy obu narożnikach przybudówki.

Przy narożniku północno-zachodnim wykonano odkrywkę sięgającą ok. 1,5 m ppt. Pęknięcia z części parterowej sięgają głębiej, aż na mury fundamentowe.

Widok od zachodu narożnika przybudówki parterowej zlokalizowanej od strony strony Placu Dąbrowskiego.

1. Zaleca się wyburzenie przybudówek parterowych od strony północnej ze względu na niespełnienie wymogów przeciwpożarowych i duże koszty ich przebudowy w celu dostosowania do przepisów oraz ustabilizowania konstrukcji.
2. Zaleca się wykonywanie okresowych przeglądów budynku min. 1 raz do roku, ze szczególnym uwzględnieniem stropów, pod kątem pojawienia się rys i pęknięć oraz miejscowego odpadania tynków, a także wszystkich elementów dachu.
3. Zaleca się przegląd istniejącej wentylacji pomieszczeń, ewentualne jej udrożnienie oraz zaprojektowanie i wykonanie nowej wentylacji mechanicznej. Dotyczy to zwłaszcza pomieszczeń piwnic i pomieszczeń obecnie bez żadnej wentylacji.

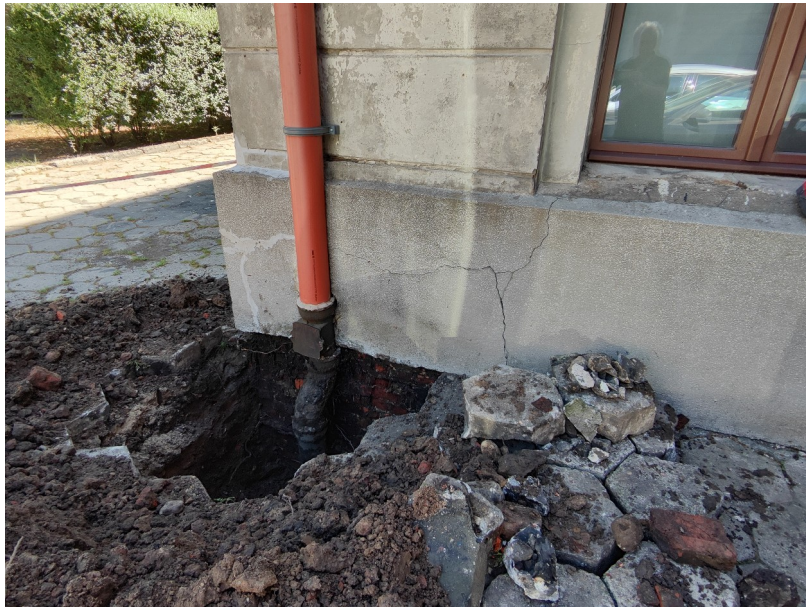
W rejonie pęknięcia narożnika, od strony zachodniej (patrz zdjęcie na stronie poprzedniej) wykonano odkrywkę fundamentową w celu oceny stanu rur spustowych i ich wpływu na pękanie ściany. W odkrywce stwierdzono:

- grunt zalegający w wykopie, na głębokości ok. 1, 2 – 1,4 m od poziomu terenu to glina piaszczysta, silnie zawilgocona (mokra),
- rura spustowa została wykonana, na odcinku od rynny dachu do kielicha rury podziemnej, z pcv,
- części podziemne instalacji kanalizacji deszczowej to stare rury żeliwne,
- kielich części podziemnej wyraźnie nieszczelny,
- na ceglanym murze fundamentowym duże braki izolacji pionowej, mury mokre,

Odkrywka rury spustowej narożnika północno-zachodniego przybudówki

- nieszczelności połączeń rur spustowych do starych instalacji kanalizacji deszczowej, która przebiega pod budynkiem, właśnie w okolicy ściany szczytowej,
- ewentualne uszkodzenie rur w części podziemnej pod budynkiem,
- podłoże gliniaste, które uplastyczyło się w miarę nasiąkania wodą,

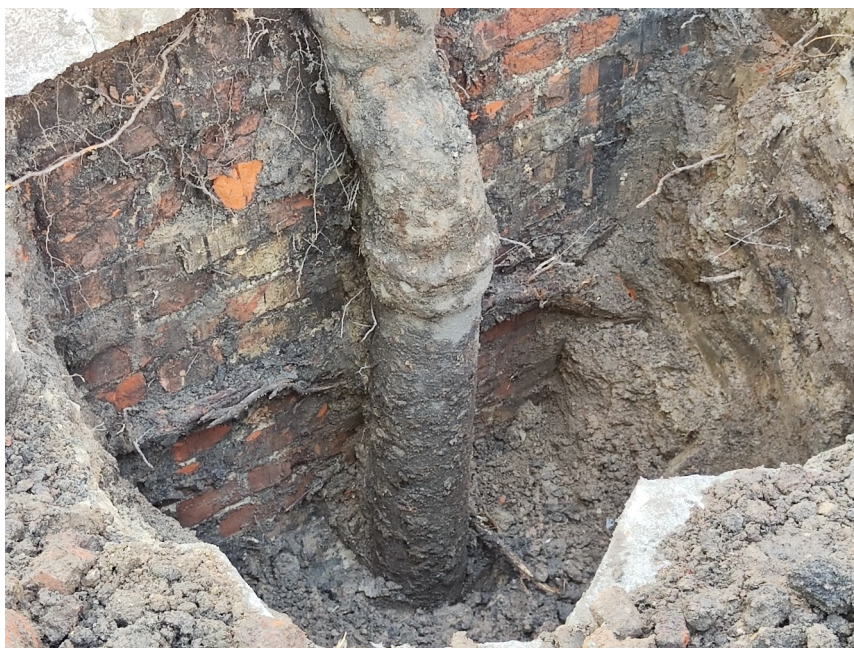
Odkrywka rury spustowej w gruncie.

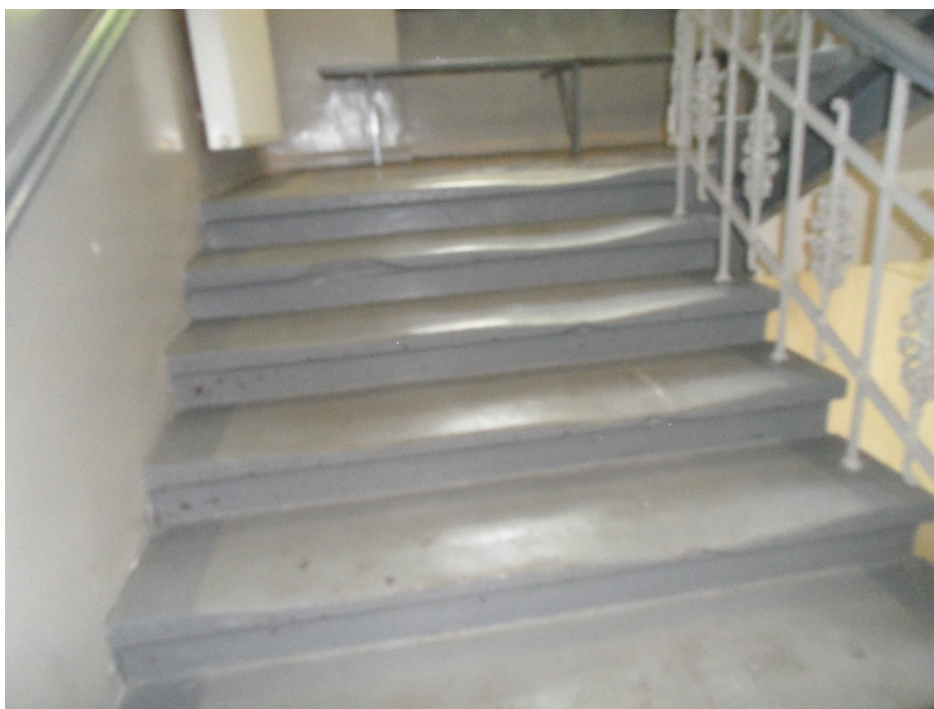
Widok biegu schodów. Wytarte i miejscowo zniszczone stopnie schodów.

Wszystkie klatki schodowe są technicznie w stanie zadowalającym. Brak rys i pęknięć świadczy o wystarczającej nośności elementów konstrukcyjnych. Zniszczenia stopni i podestów są spowodowane wiekiem budynku oraz brakiem bieżących napraw i okresowej konserwacji.

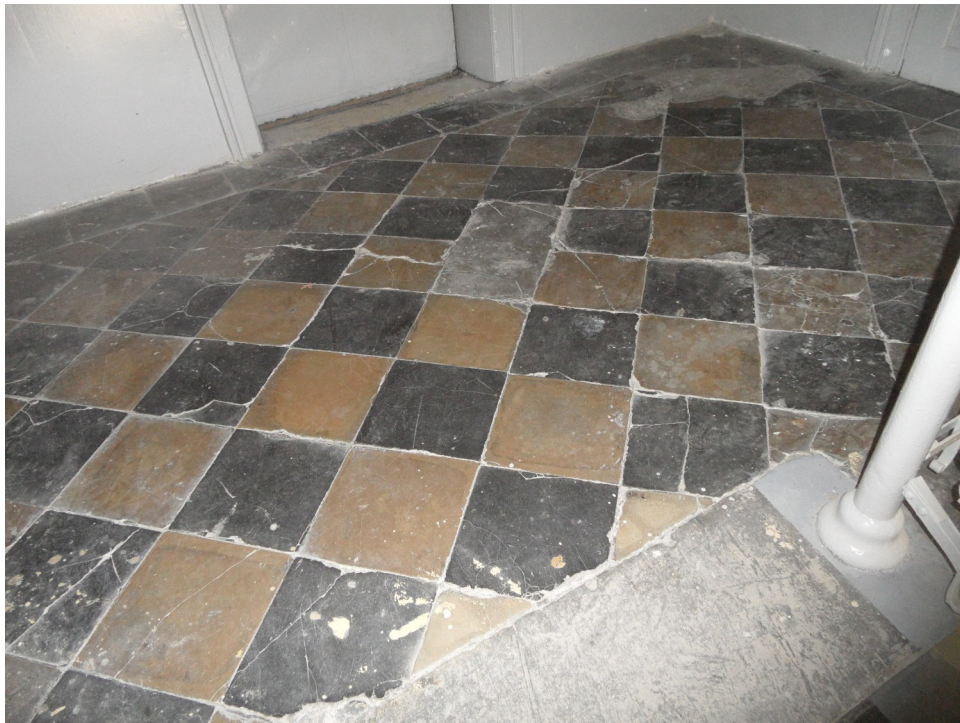
Zniszczony podest chodów.

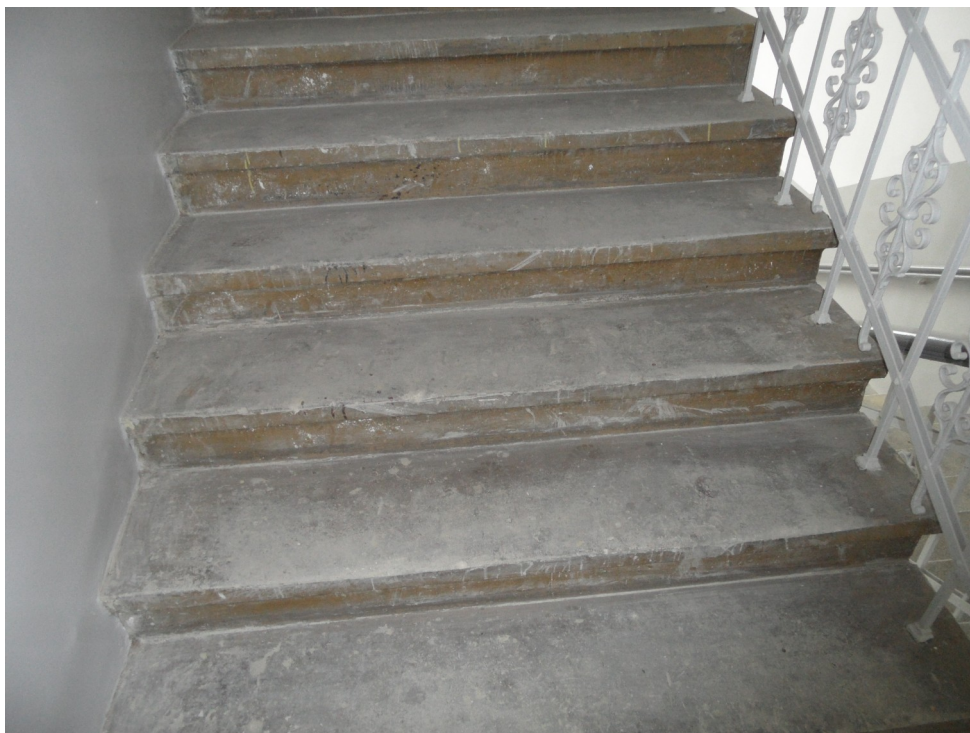
Widok biegu schodów. Widoczne miejscowe uszkodzenie stopni.

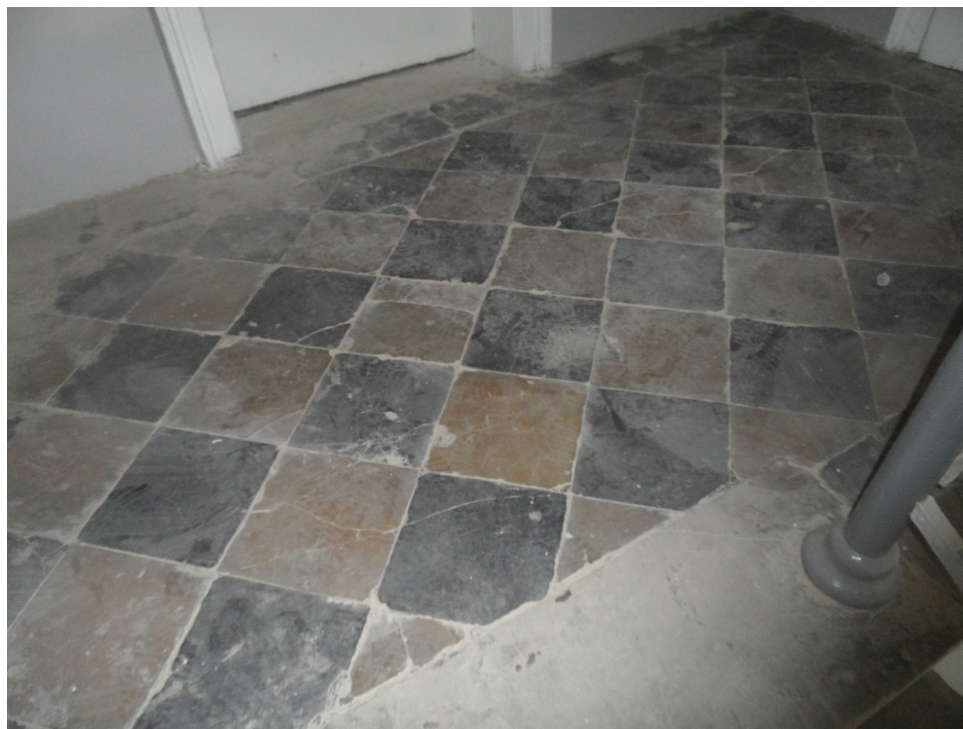
Widok podestu schodów.

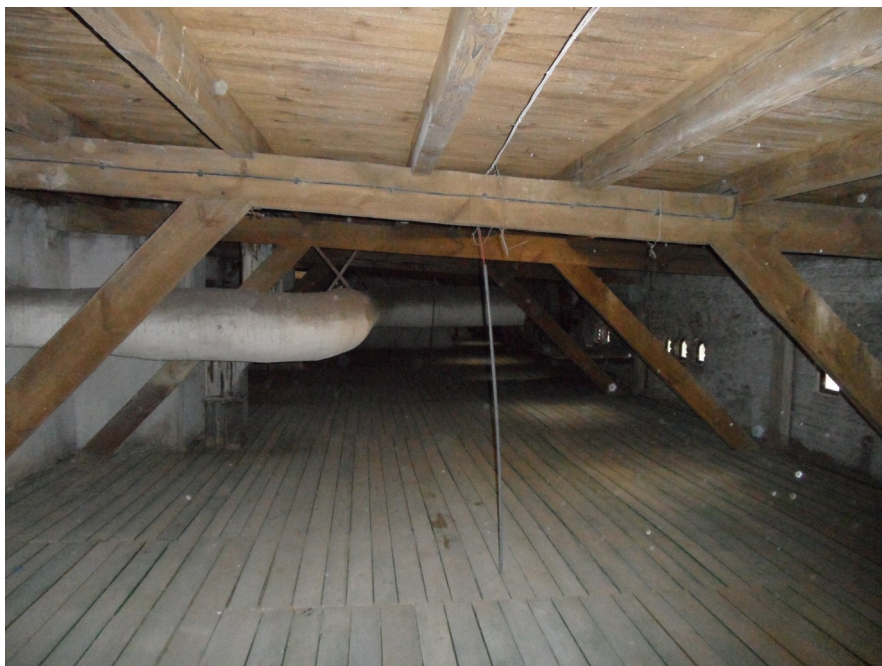
Oględziny więźby dachu wskazują, że więźba dachu jest ogólnie w dobrym stanie technicznym. Drewno twarde bez znaczących pęknięć i rozwarstwień. Nie stwierdzono uszkodzeń biologicznych czy widocznych ugięć. Drewno więźby dachu zostało zabezpieczone środkami solnymi, o czym świadczy jego szklisty wygląd zewnętrzny i słony smak.

Widok więźby dachu w części od strony ul. Narutowicza.

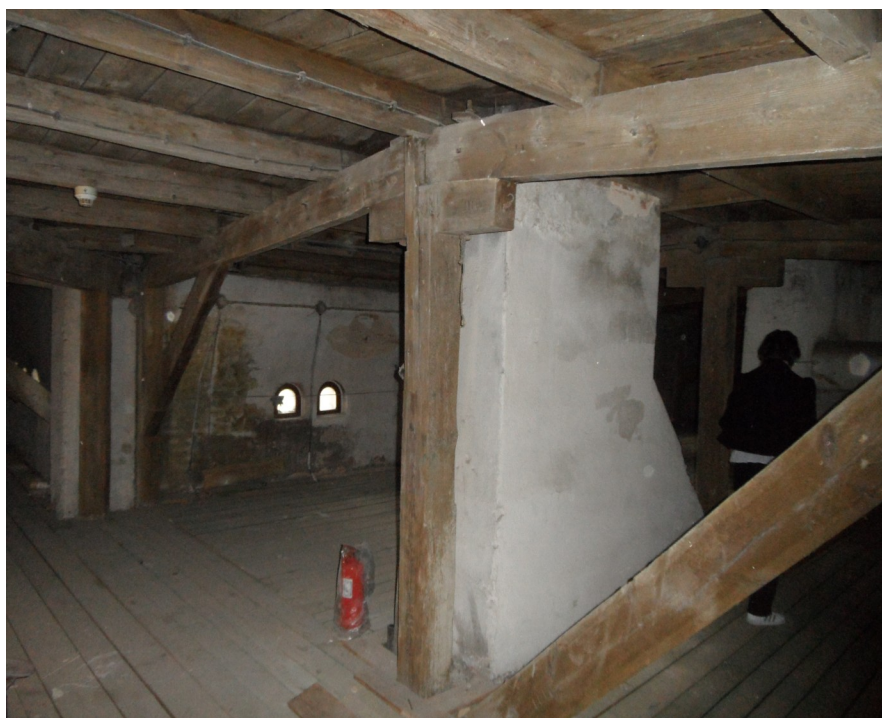
Widok więźby dachu korytarza od strony północnej.

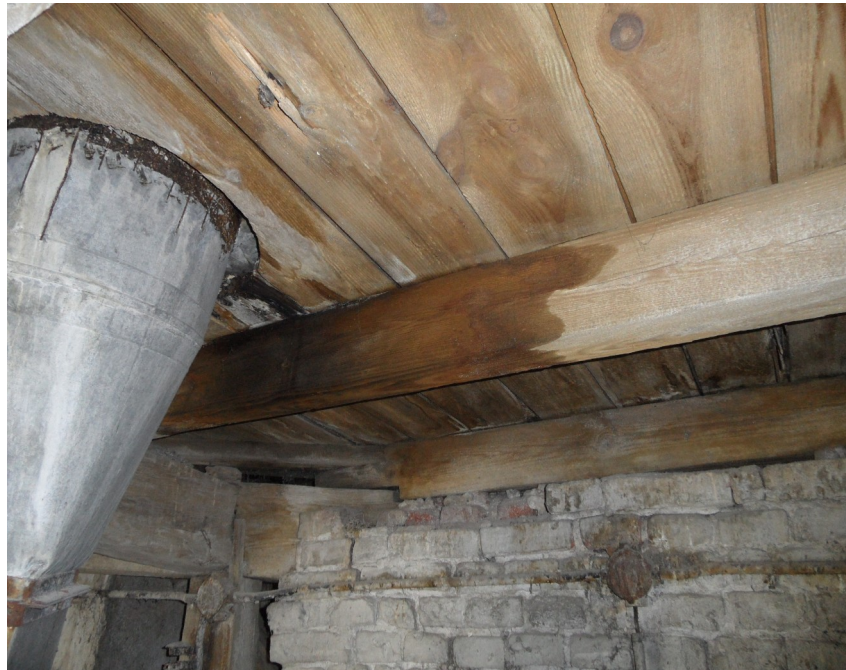
Powyższe nie dotyczy miejscowych zniszczeń od nieuszczelności pokrycia dachu. Oględziny pokrycia dachu od spodu wykazują na ślady licznych przecieków. Są one związane najczęściej z nieuszczelniościami przy okapach dachu (zniszczone gzymsy), nieuszczelniościami przejść instalacyjnych przez poszycie oraz nieuszczelniościami obróbek blacharskich przy kominach. Na poddaszu są zlokalizowane stare, nieczynne urządzenia wentylacyjne, z elementami rur przechodzącymi przez dach.

Widoczne przecieki dachu w miejscu przejścia instalacji.

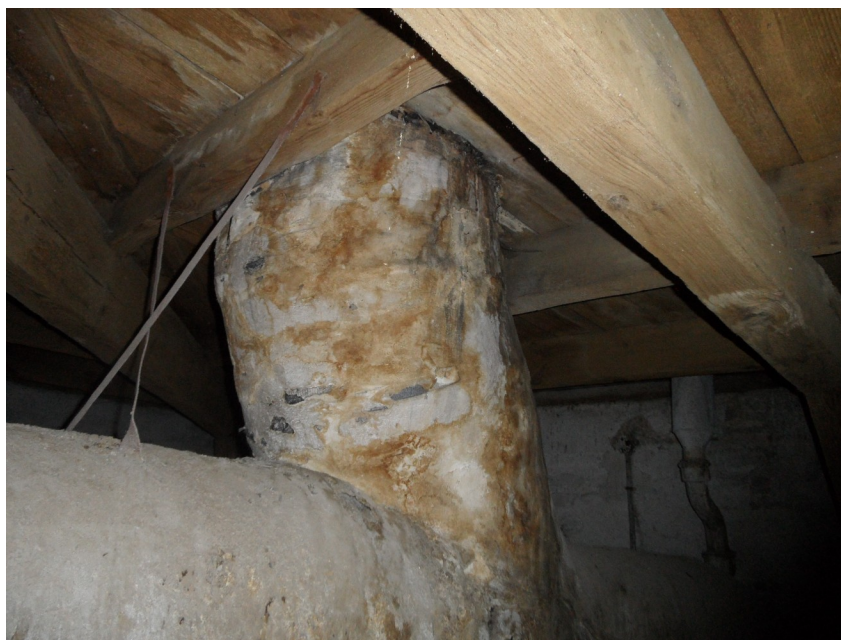
Widoczne przecieki dachu w miejscu przejścia instalacji.

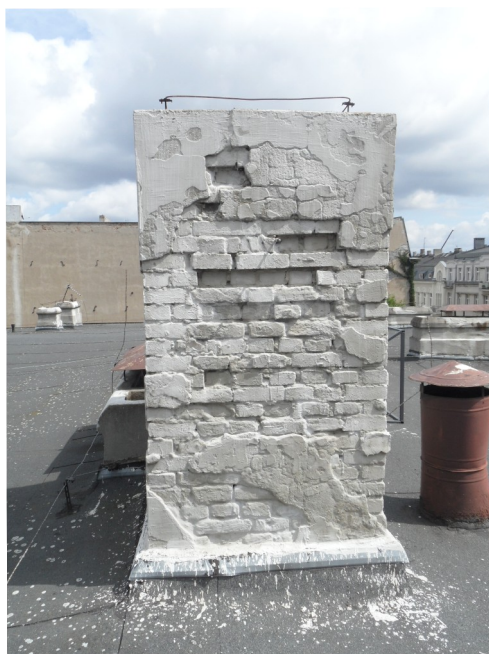
Kominy murowane z czapkami powierzchniowo spękałe, z miejscowymi dużymi odspojeniami tynku i warstwy wierzchniej cegieł. Te ubytki zostały zabezpieczone zaprawą uszczelniającą przez ich przemalowanie.

Widoczne zniszczenie jednego z kominów.

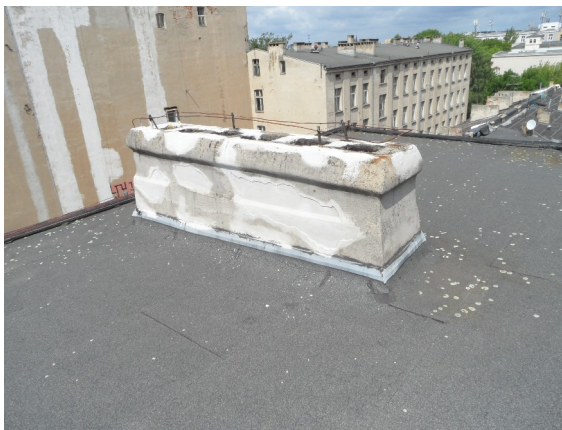
Widoczne ślady naprawy komina.

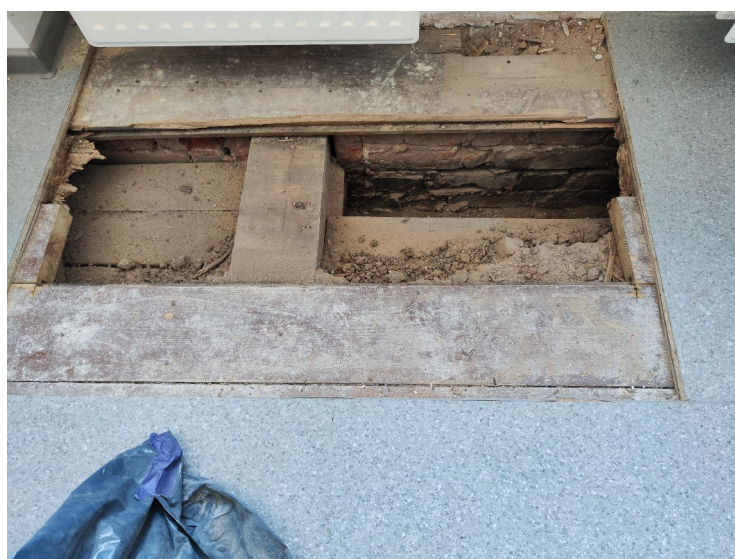
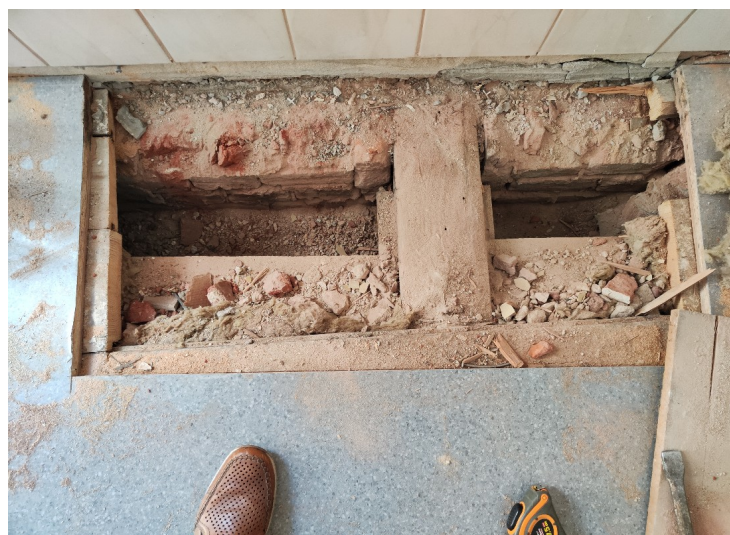
Analogicznie jak stropy nad parterem. W dostępnych do badań pomieszczeniach wykonano odkrywki stropów. Opis odkrywek przedstawiono na rysunkach szczegółów. W wykonanych odkrywkach drewno użyte do wykonania starych podłóg i belek stropowych twarde, bez widocznych oznak korozji biologicznej i penetracji owadów, szkodników drewna.

Odkrywka stropu nad I piętrzem (widoczne warstwy stropu)

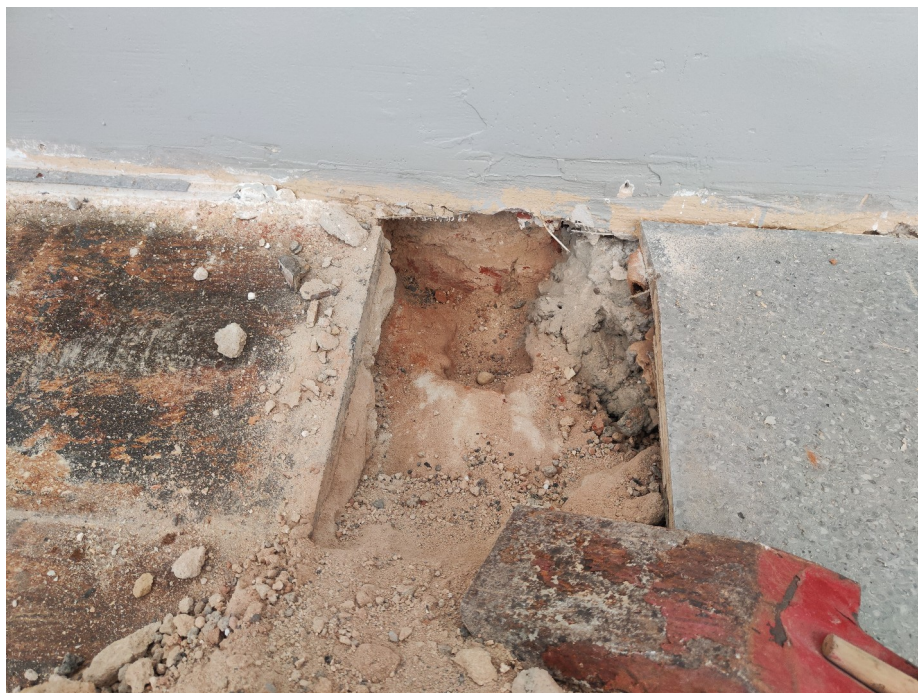
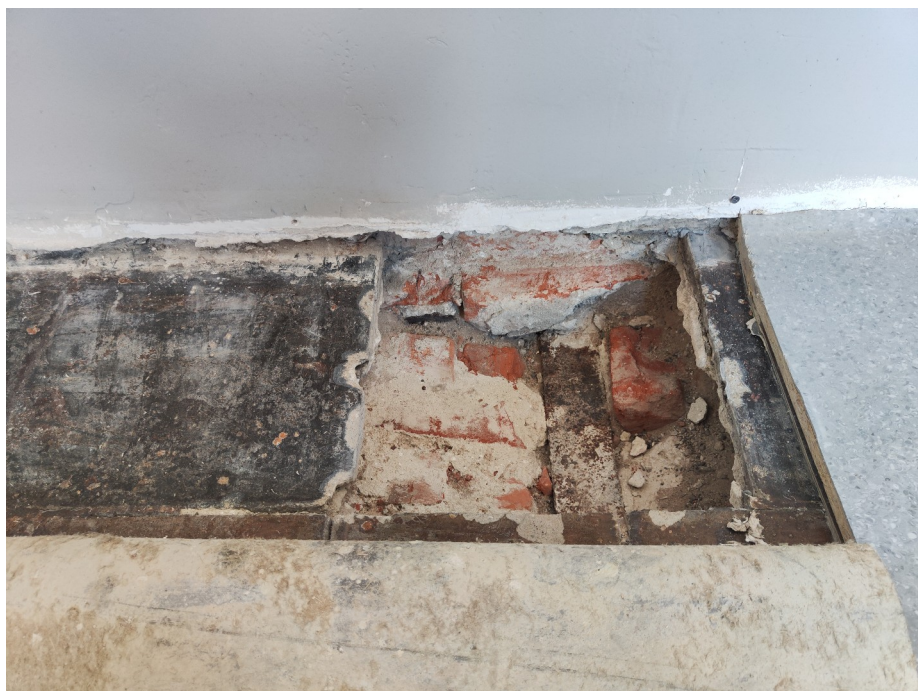
W pomieszczeniu nr 2.40, w wykonanej odkrywce, stwierdzono wykonane wzmocnienie belki drewnianej stropu za pomocą 2 ceowników 160 mm, skręconych śrubami M12 co ok. 50 cm. Stropy odcinkowe, szczególnie nad korytarzami, bez widocznych rys i pęknięć. Stopki belek stalowych otynkowane, bez śladów korozji. Płaszczyzny sklepień ceglanych gładkie, bez zarysowań. Opis odkrywek pokazano na rysunku szczegółów.

Odkrywka stropu odcinkowego na korytarzu II piętro.

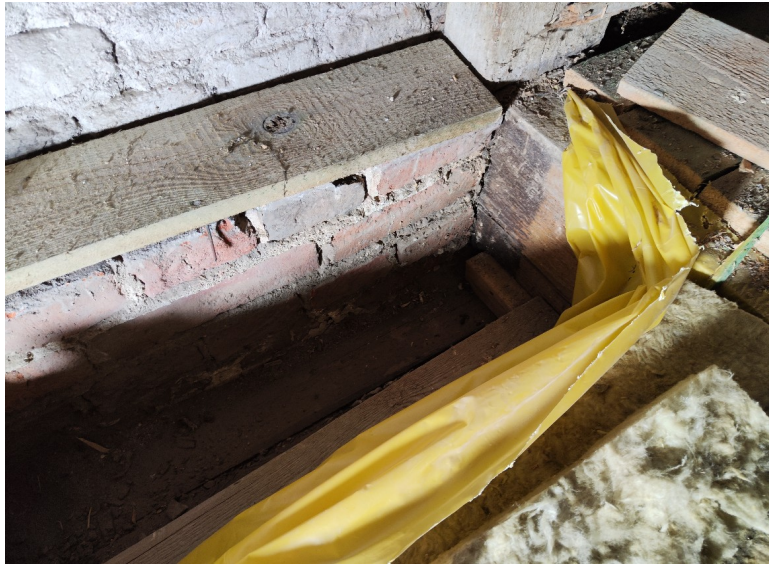
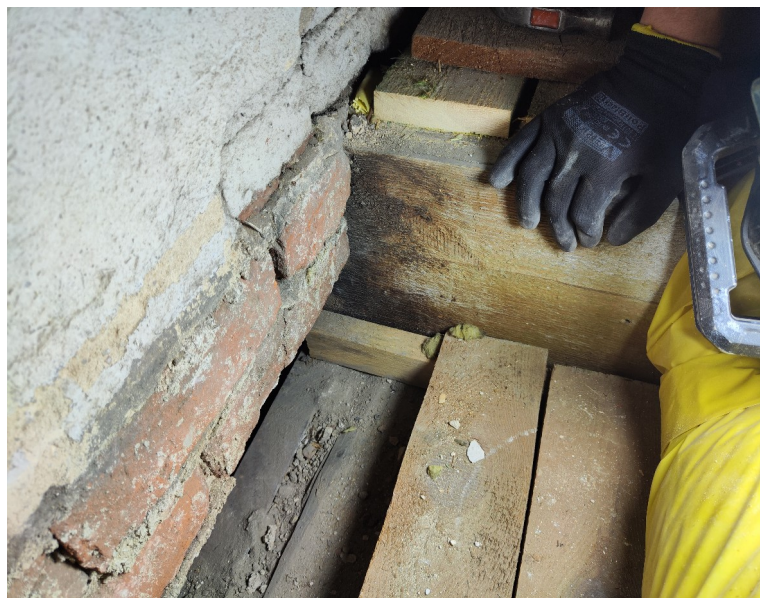
Strop ten został zmodernizowany. W miejsce polepy wprowadzono warstwę wełny mineralnej, osłoniętej folią paroizolacyjną od spodu, od desek ślepego pułapu, z jednoczesnym wywiniciem na boki belek nośnych. Podłogi ażurowe z desek odtworzono.

Odkrywka stropu nad III piętrzem.

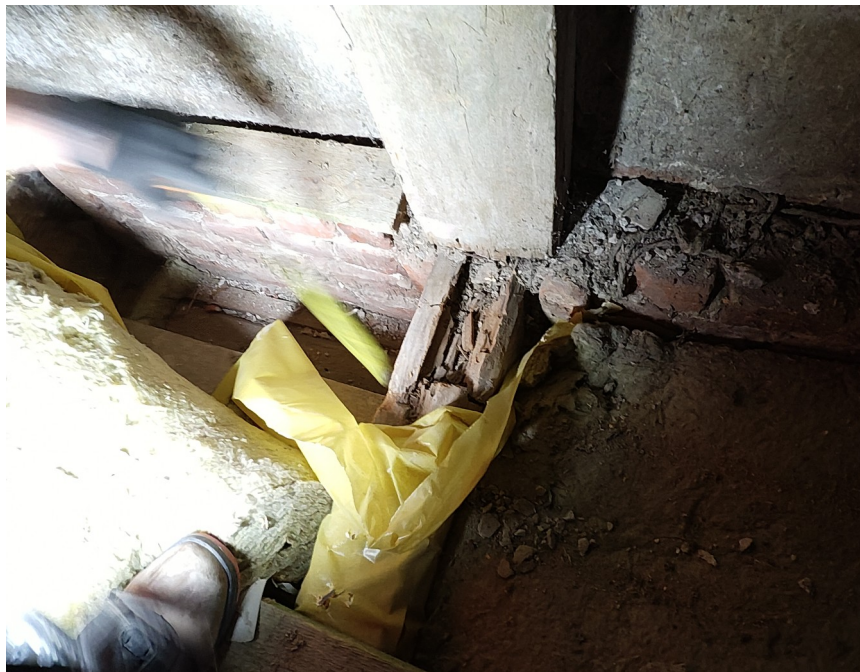
W okolicach dużych, widocznych przecieków z dachu – pomieszczenie nr 4.03, 4.06, stwierdzono zły stan techniczny belek stropu, a zwłaszcza ich oparcie na murze. Końcówki belek spróchniałe, silnie rozmiękczone.

Widoczne zniszczone oparcie belki i słupka na murze.

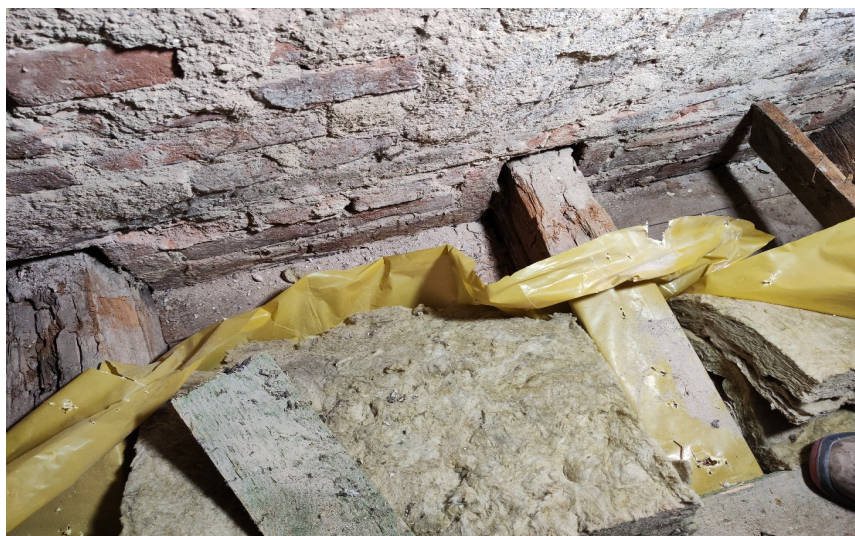
Widoczne zniszczone oparcie belek na murze.

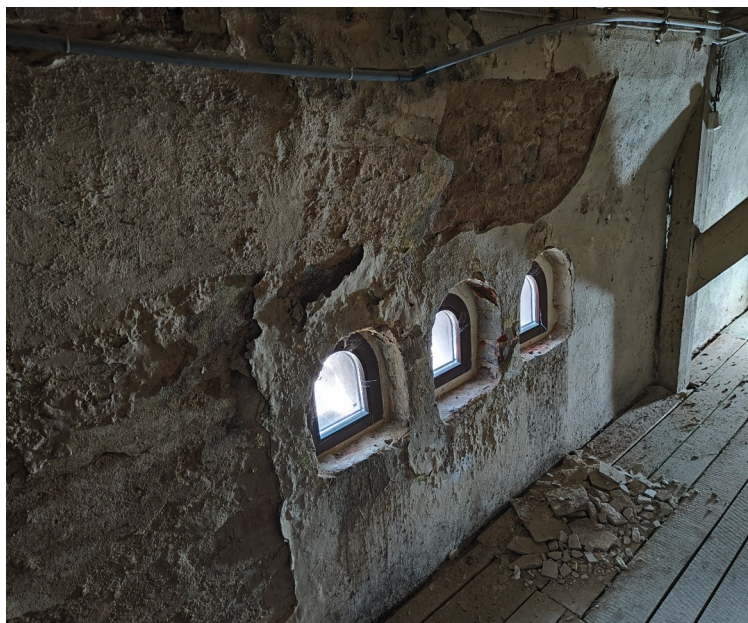
Zniszczona na skutek przecieków z dachu ściana poddasza – pom. 4.06.
(zniszczenia oparć belek stropowych)

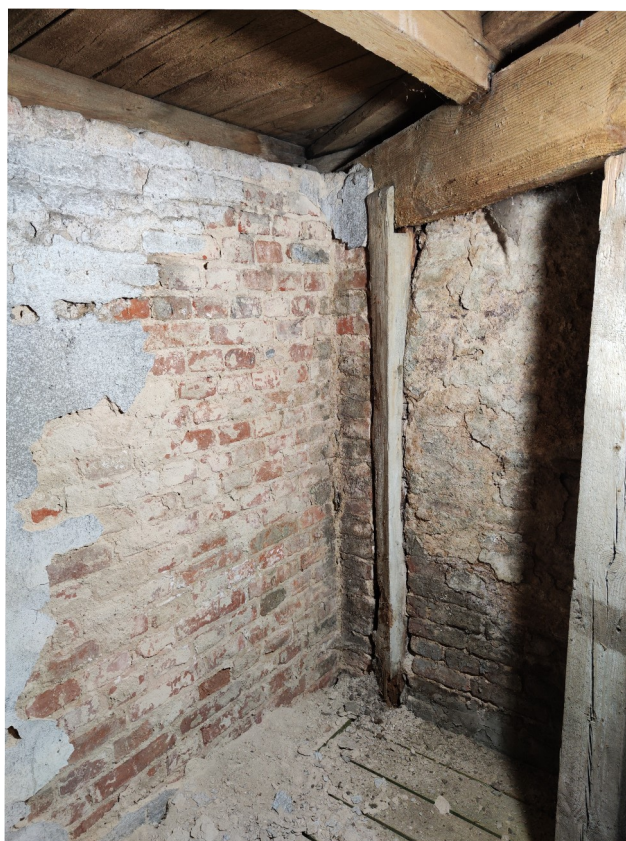
W pomieszczeniu 4.03, w narożniku budynku, jest skorodowany i spróchniały słupek podparcia belki krawędziowej. Na przejściu z pomieszczenia 4.03 do pomieszczenie 4.04 jest zlokalizowany słupek drewniany spróchniały, ze śladami penetracji owadów do wysokości ok. 60 cm od podłogi. W pomieszczeniu 4.06 brak słupka narożnego, a części korytarzowej słupek podpierający krokiew jest lekko skorodowany, drewno powierzchniowo rozmiękczone.

Zniszczony, spróchniały słupek drewniany podtrzymujący belkę
krawędziową dachu (narożnik budynku pom. 4.03.)
