**BADANIA KONSERWATORSKIE WNEȚRZA BUDYNKU  
COLLEGIUM ANATOMICUM  
PRZY UL. NARUTOWICZA 60 W ŁÓDZI**

Zlecniodawca - **Uniwersytet Medyczny w Łodzi**

Adres obiektu – **90-135 Łódź, ul. Narutowicza 60**

ŁÓDŹ, MARZEC 2026 R.

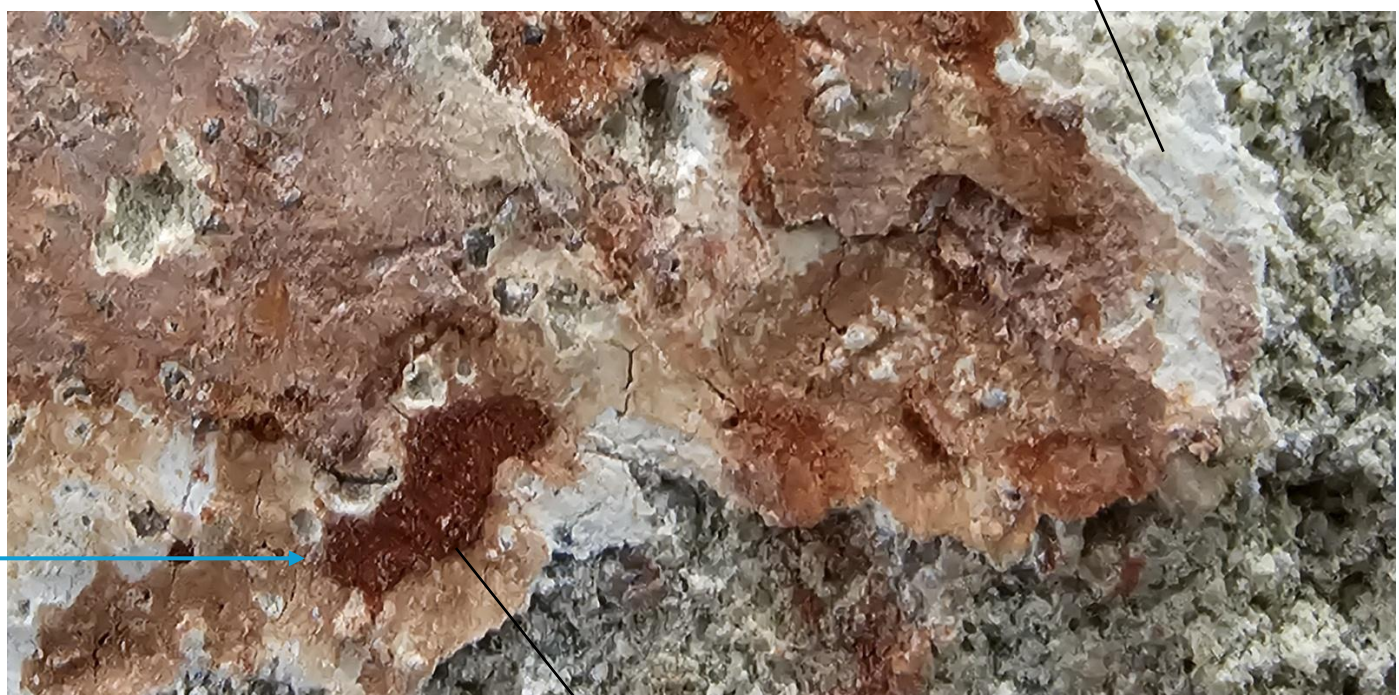
Widoczna warstwa chronologicznie  
pierwsza. Czerwień w mieszaninie.

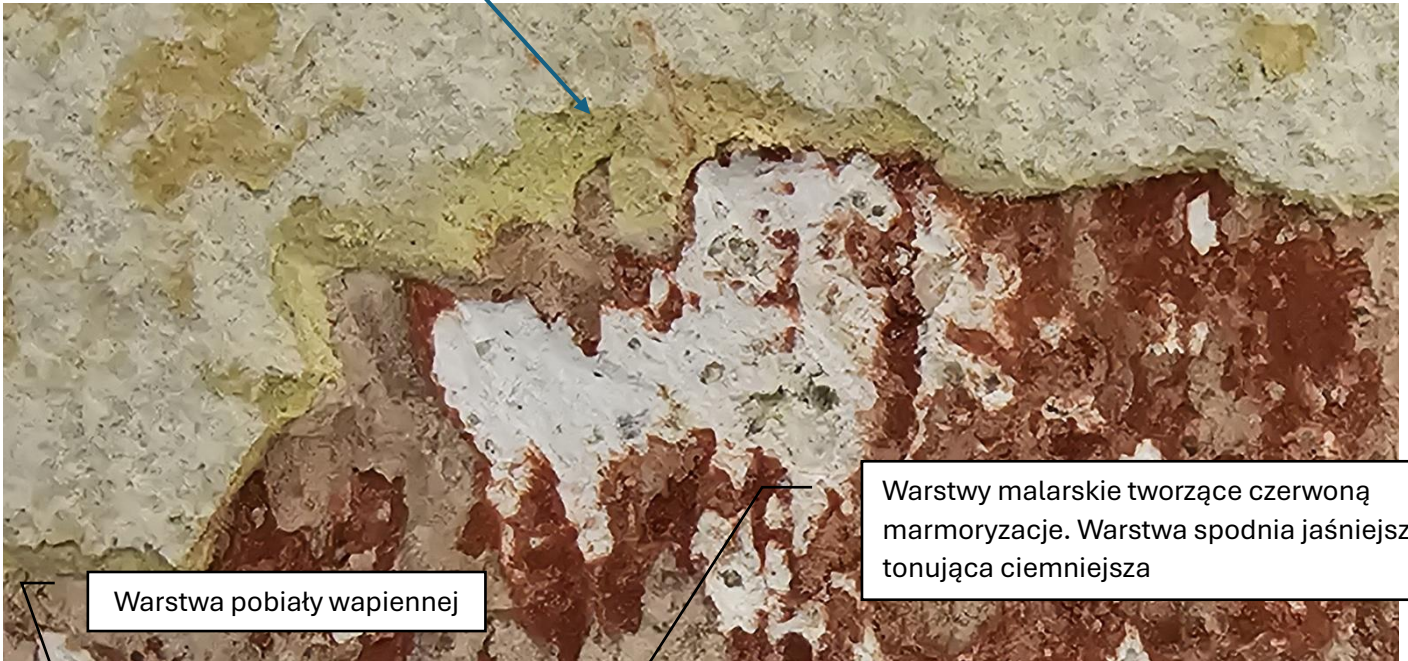
Warstwa pobiału wapiennej

Warstwy malarskie tworzące czerwoną marmoryzację. Warstwa spodnia jaśniejsza i tonująca ciemniejsza

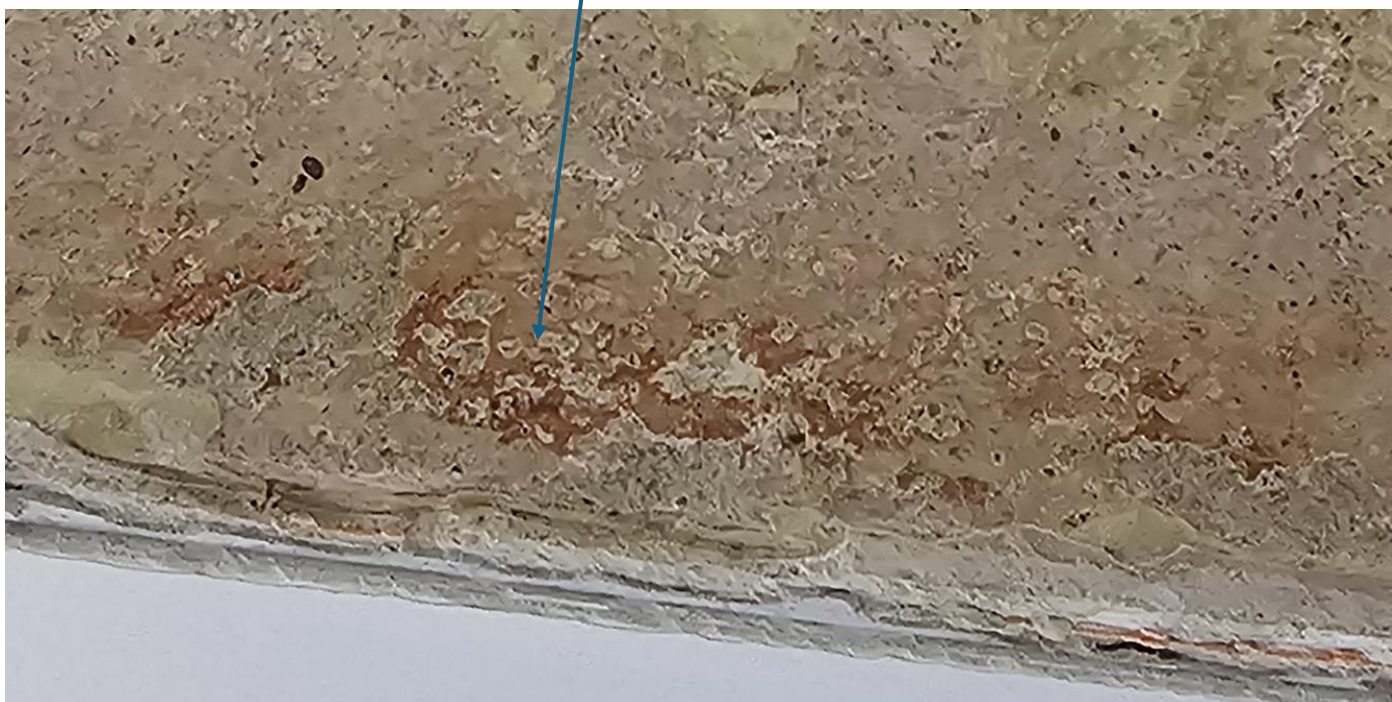
Gurt sklepienia

Gurt sklepienia, widoczna warstwa czerwieni.

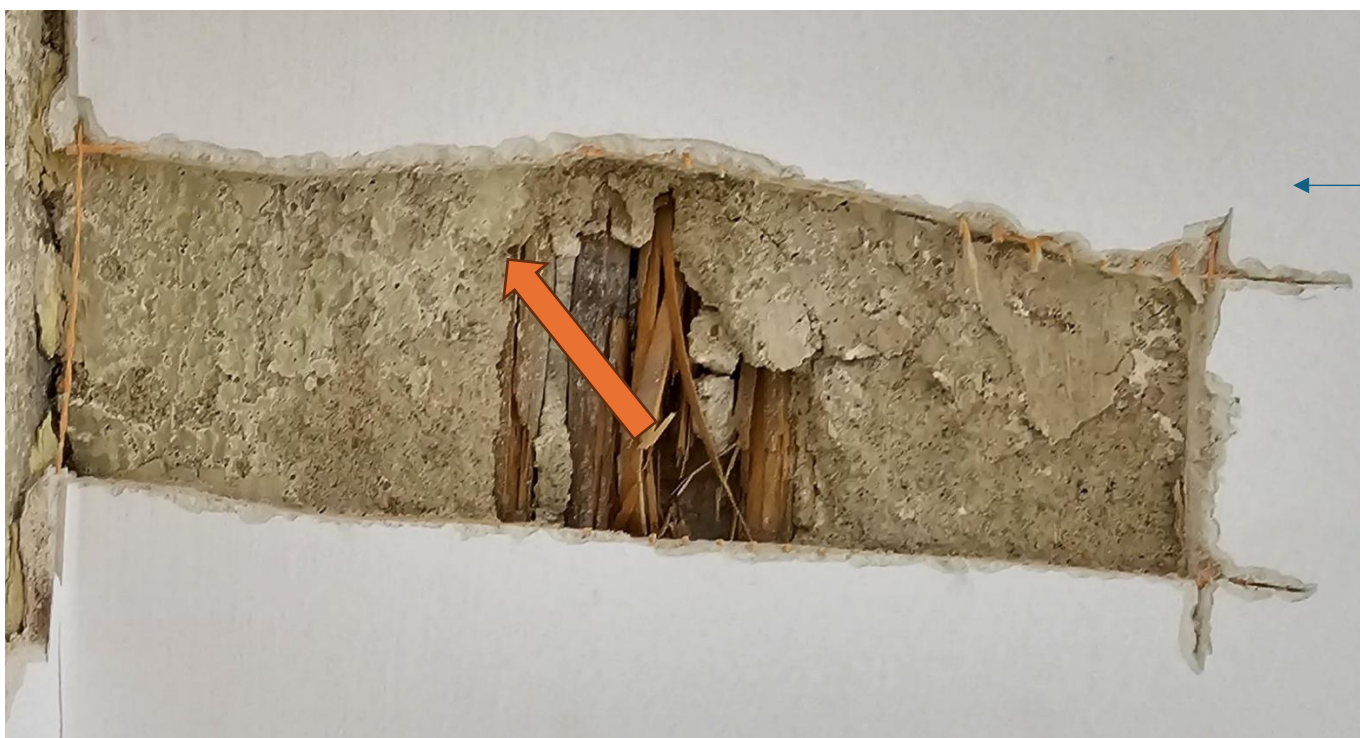
Sufit, pod warstwą wtórnego wytynkowania widoczna jasna warstwa malarska.

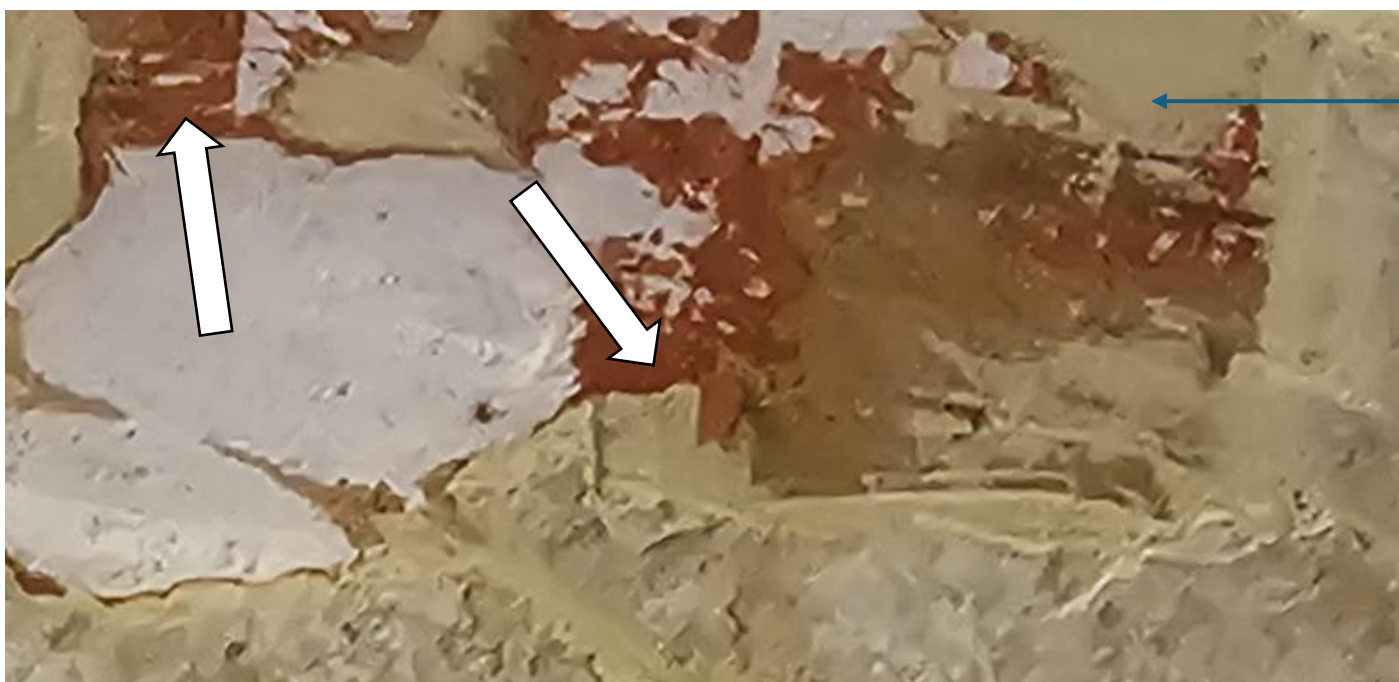
Widoczna warstwa pierwotna, czerwień w mieszaninie. Widoczna jaśniejsza warstwa wierzchnia może świadczyć o tym, że element ten mógł być zróżnicowany walorowo i posiadać wtrącenia imitujące kwiat kamienia

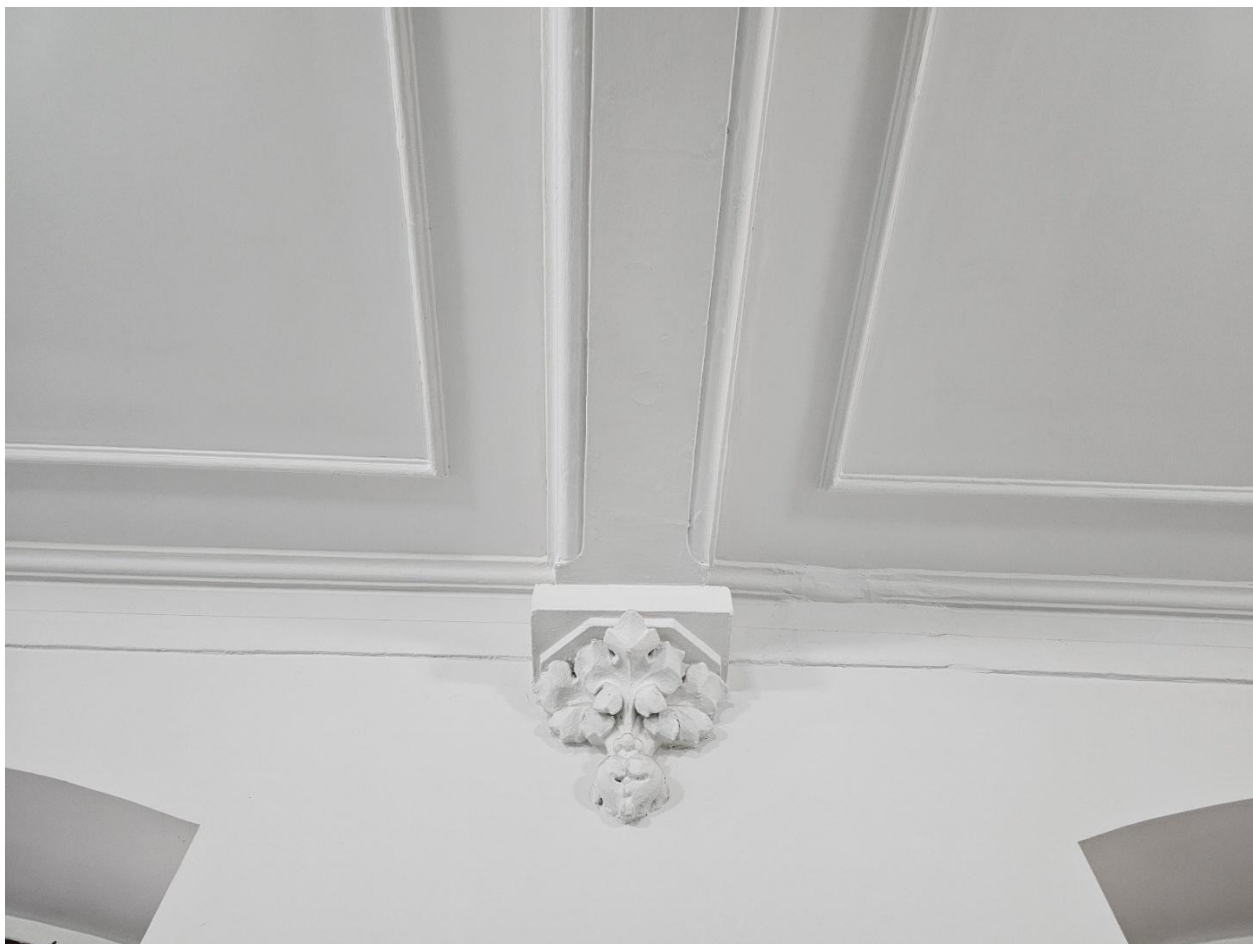
Widoczne silnie zredukowany  
pierwotne kapitan kolumny.  
Element catkowicie pozbawiony  
pierwotnej dekoracji rzeźbiarskiej

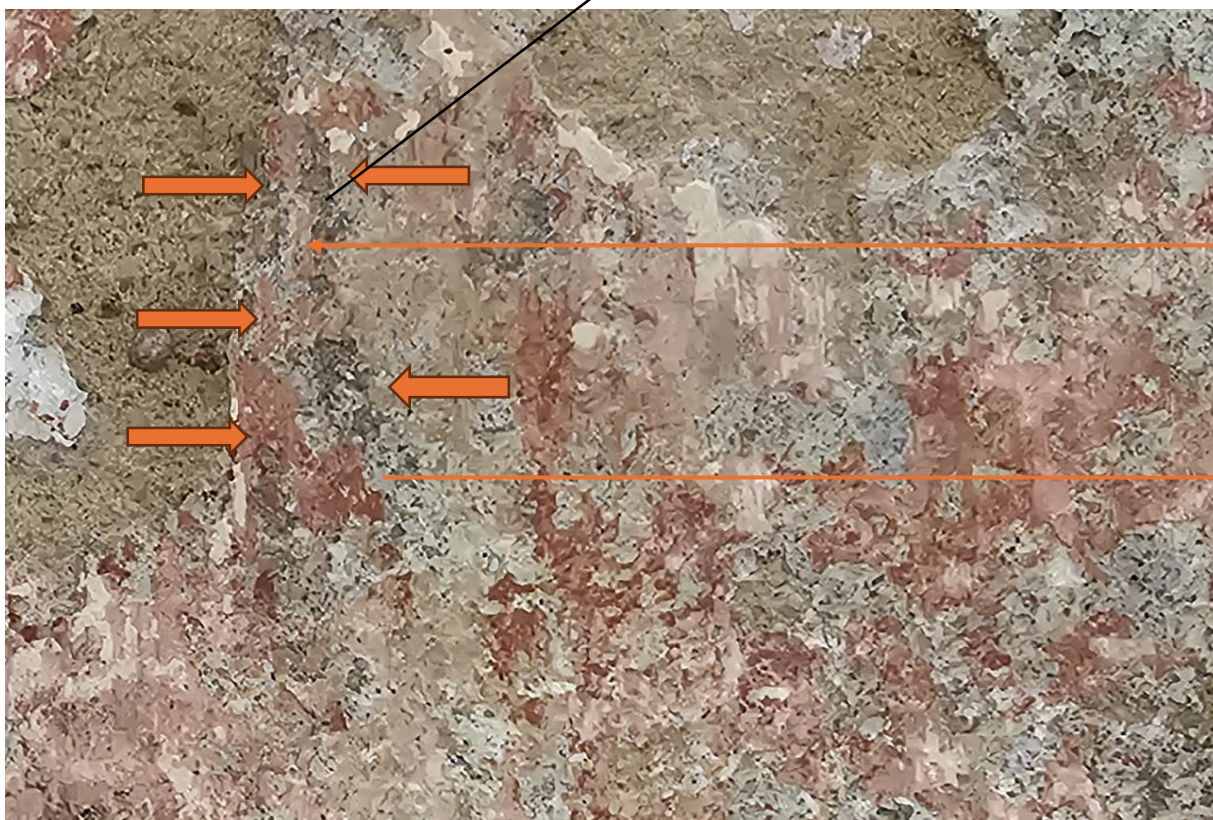
Odkrywka warstw malarskich pierwotnej polichromii. Wielokrotne przemalowanie i duża spistość warstw Wpłynęła na zniszczenie pierwotnej malatury.

Odkrycie fragmentu pierwotnej polichromii możliwe będzie podczas właściwych prac konserwatorskich z zachowaniem procedury specjalistycznych zabiegów.

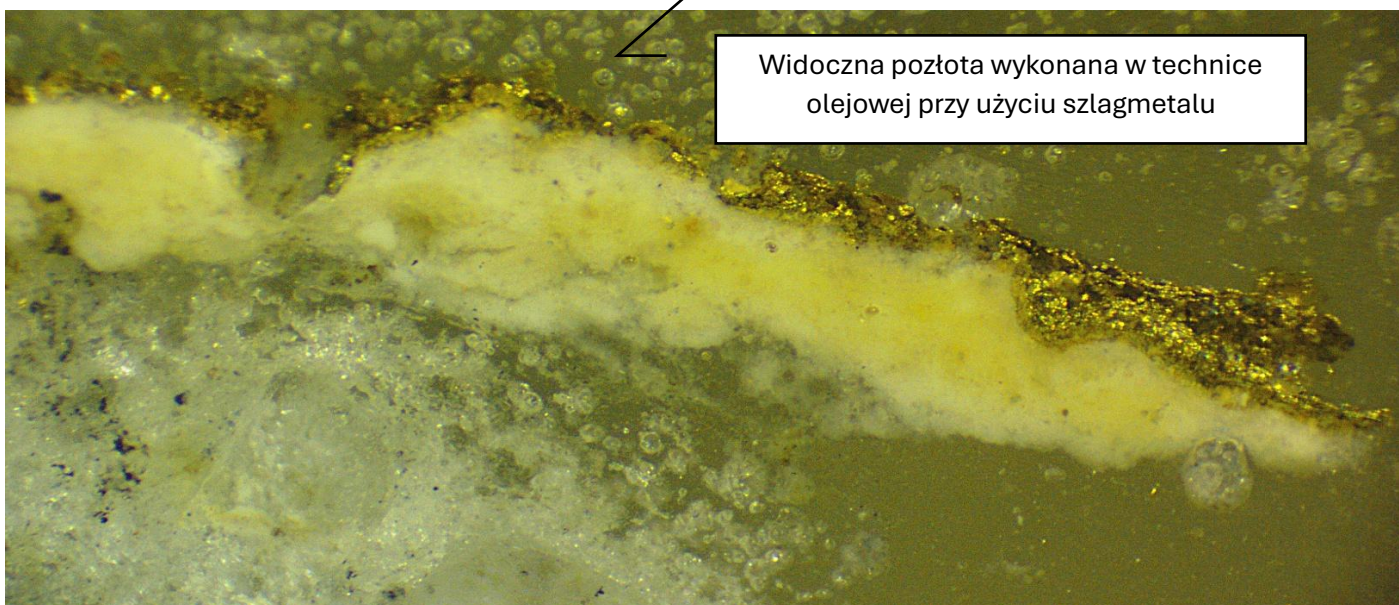
Widoczna pozłota wykonana w technice  
olejowej przy użyciu szlagmetal

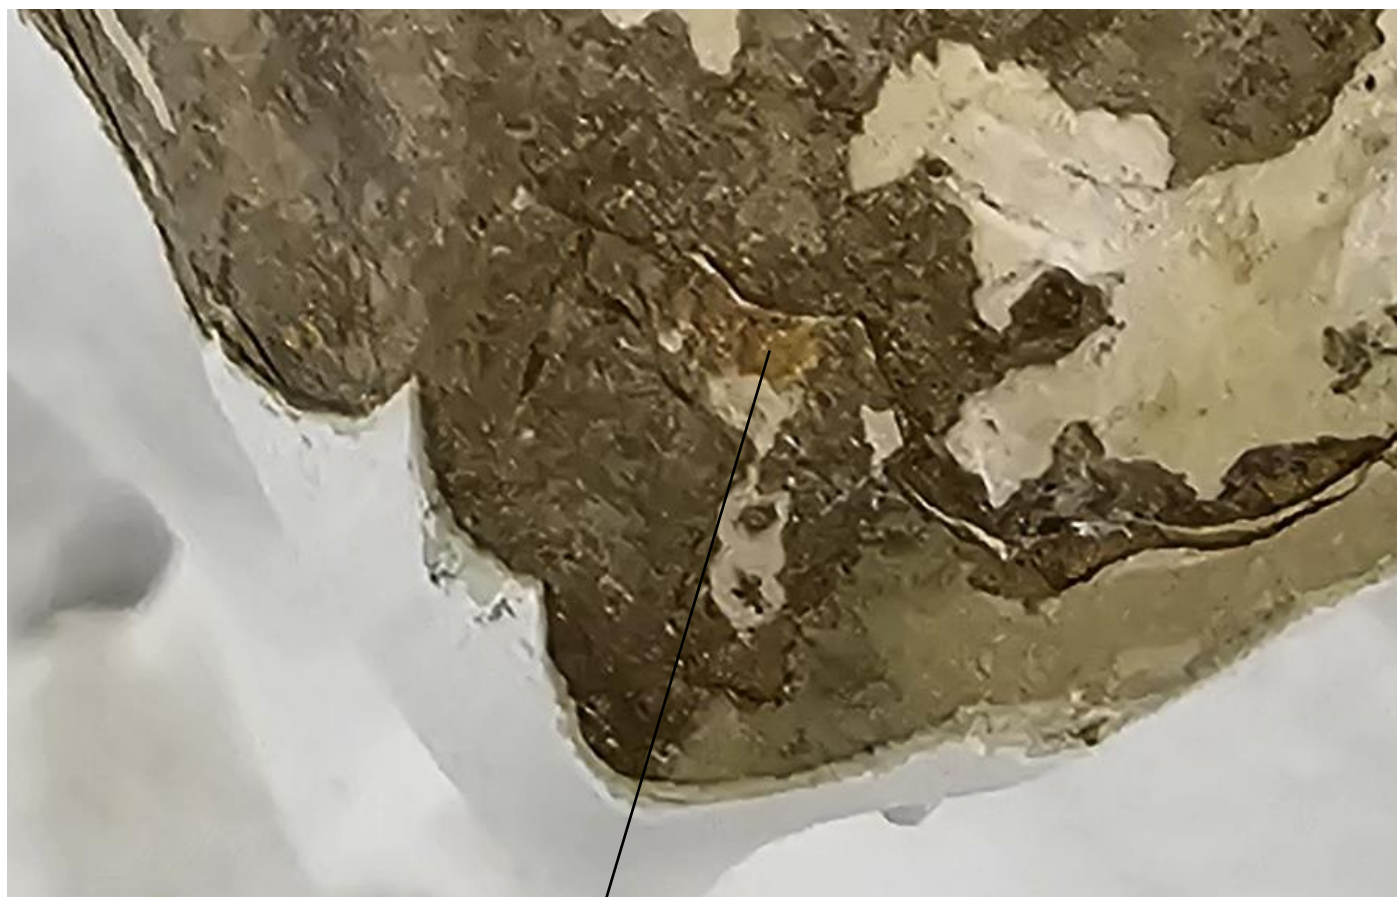
Widoczne pozostałości pozłoty wykonanej w technice olejowej przy użyciu szlagmetal

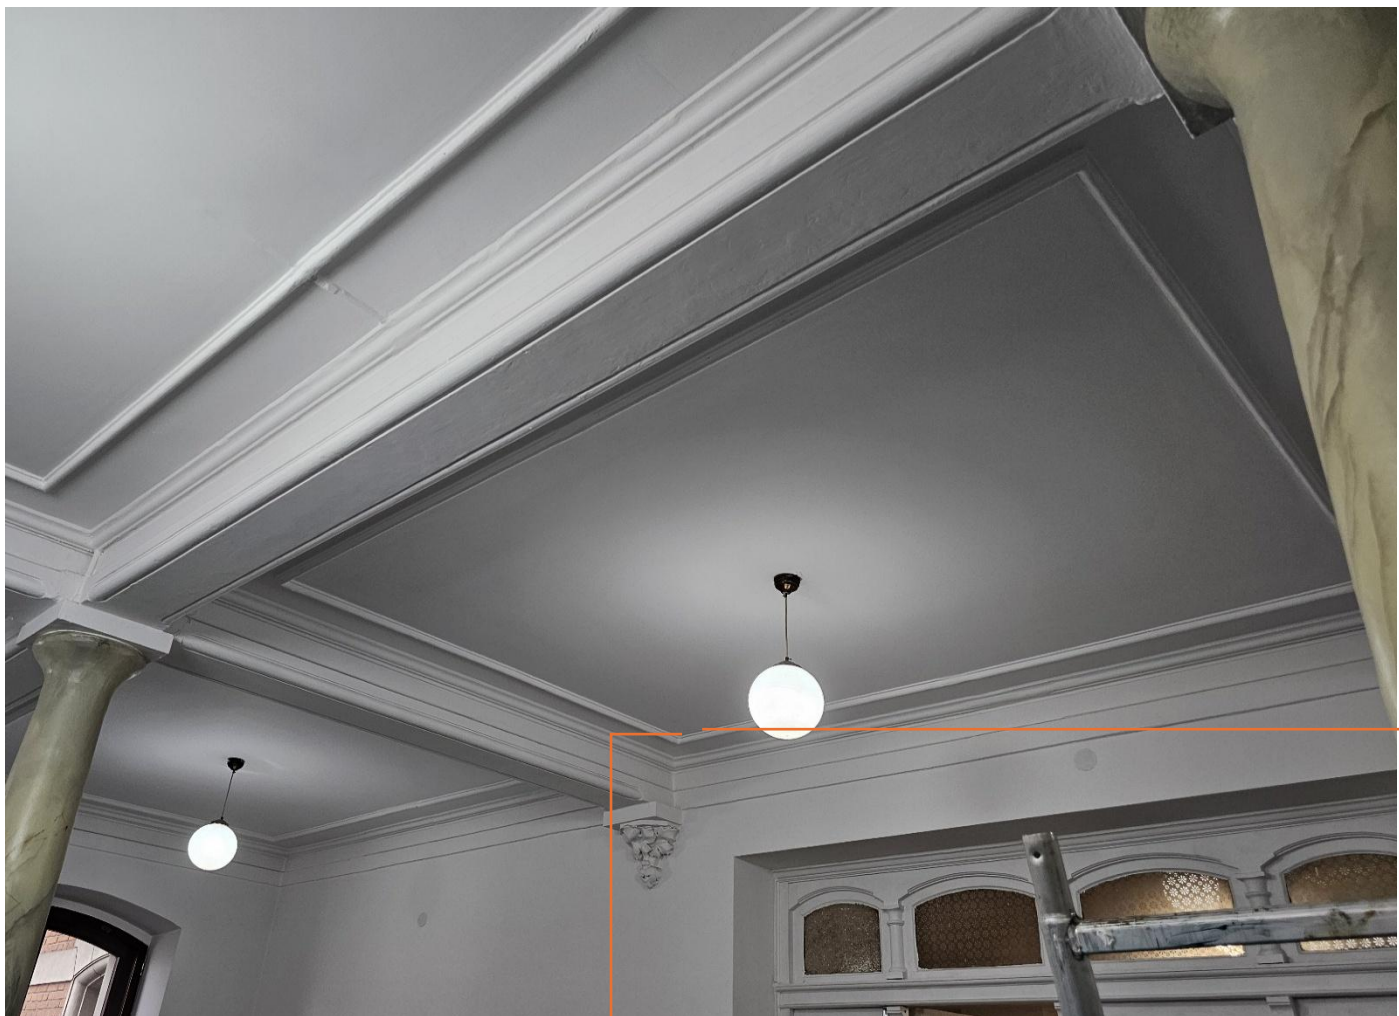
Sufit z widocznym ornamentem patronowym

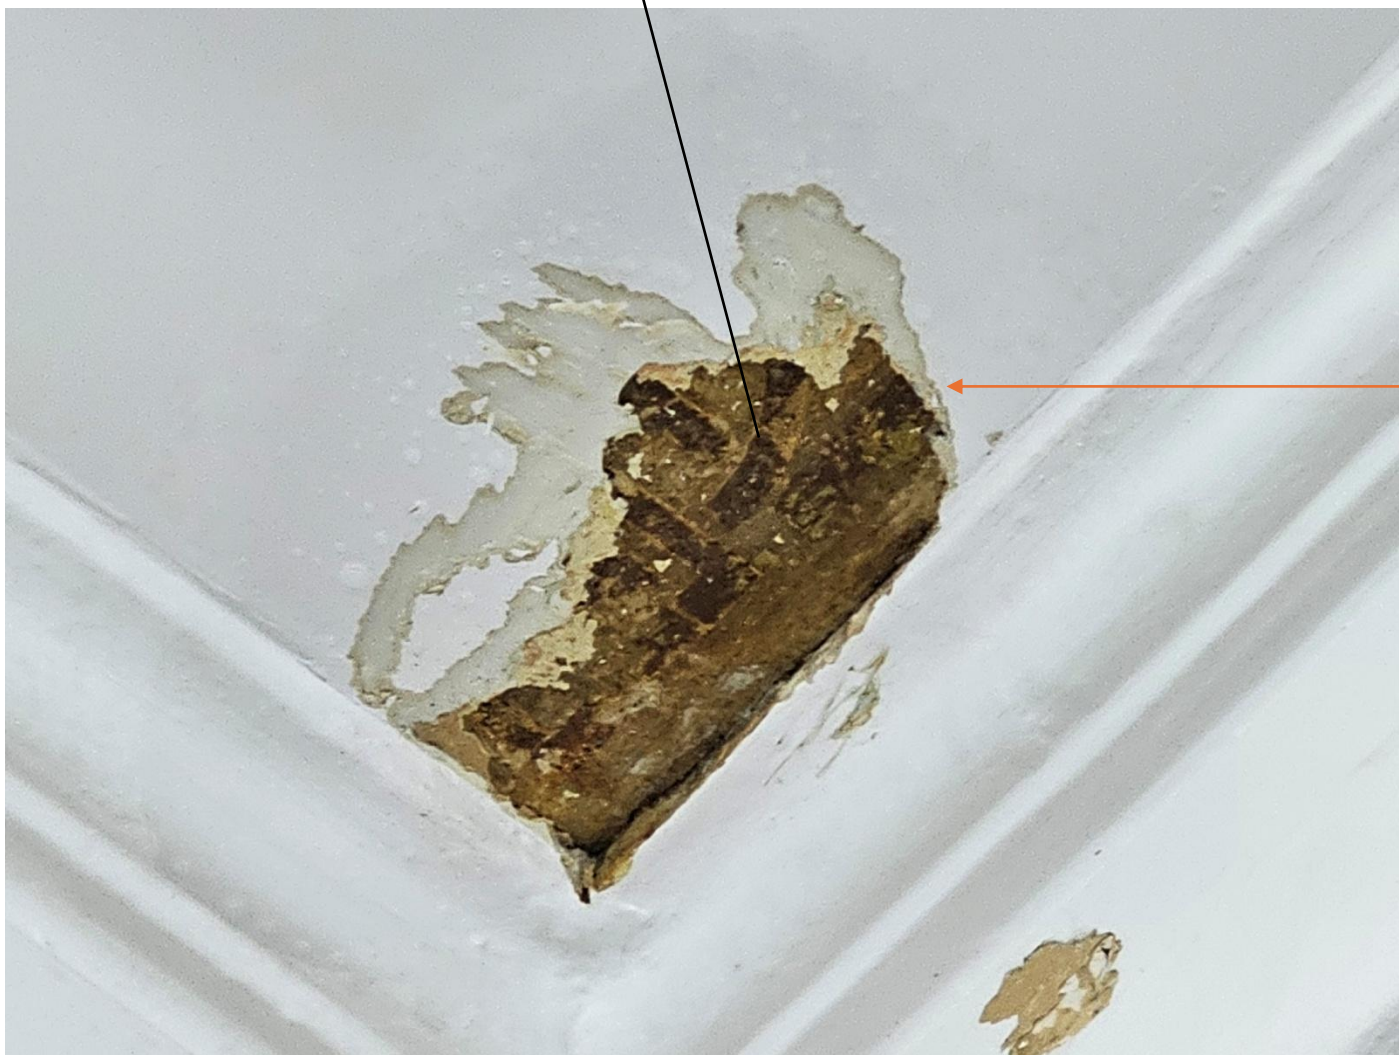
Widoczne relikty patrolowej dekoracji wykonanej umbrom paloną

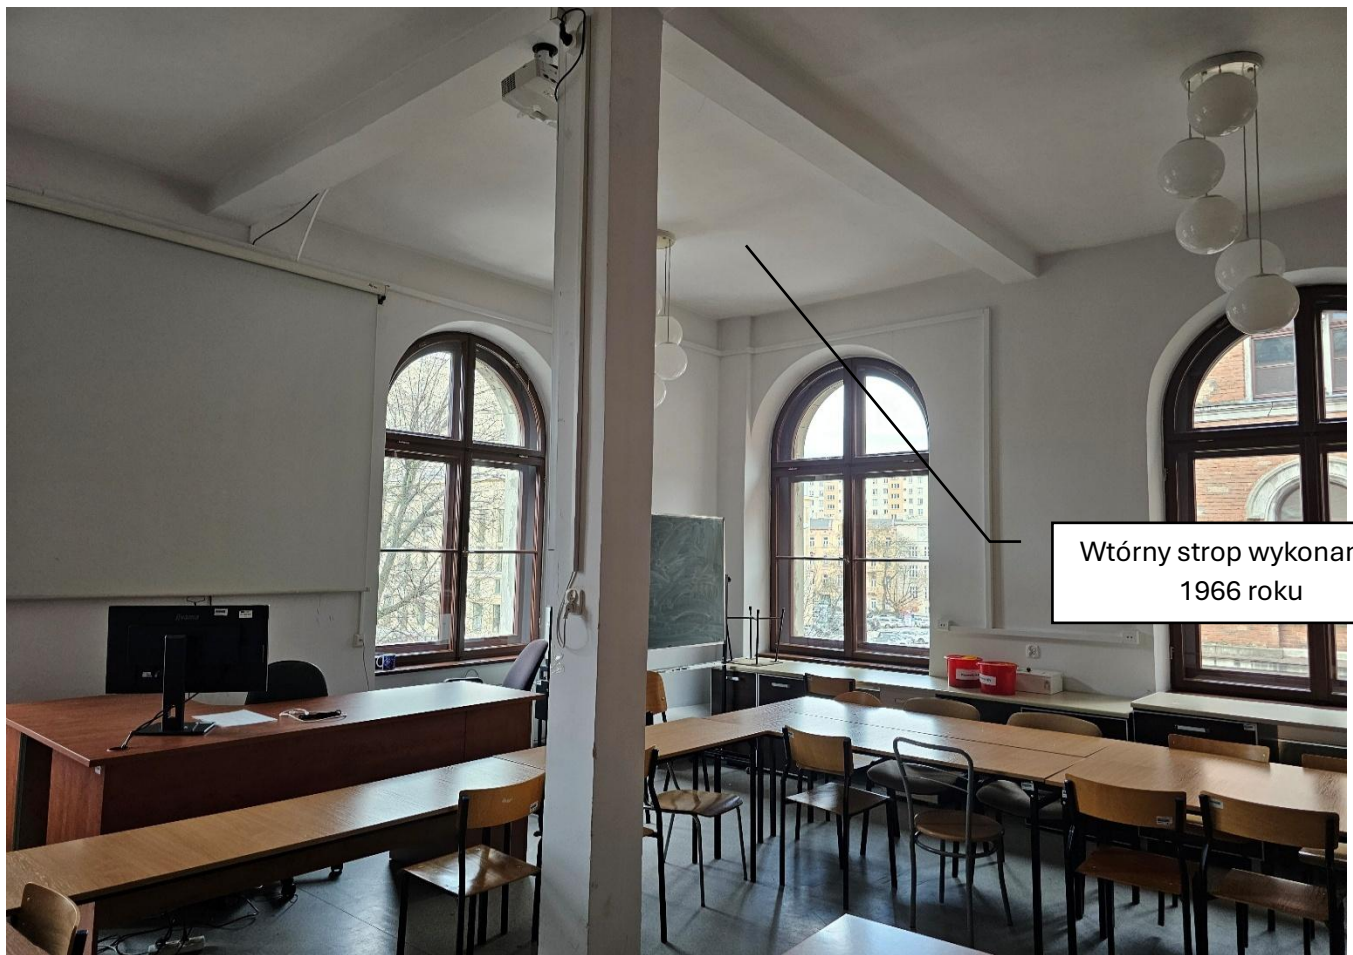
Wtórny strop wykonany w 1966 roku

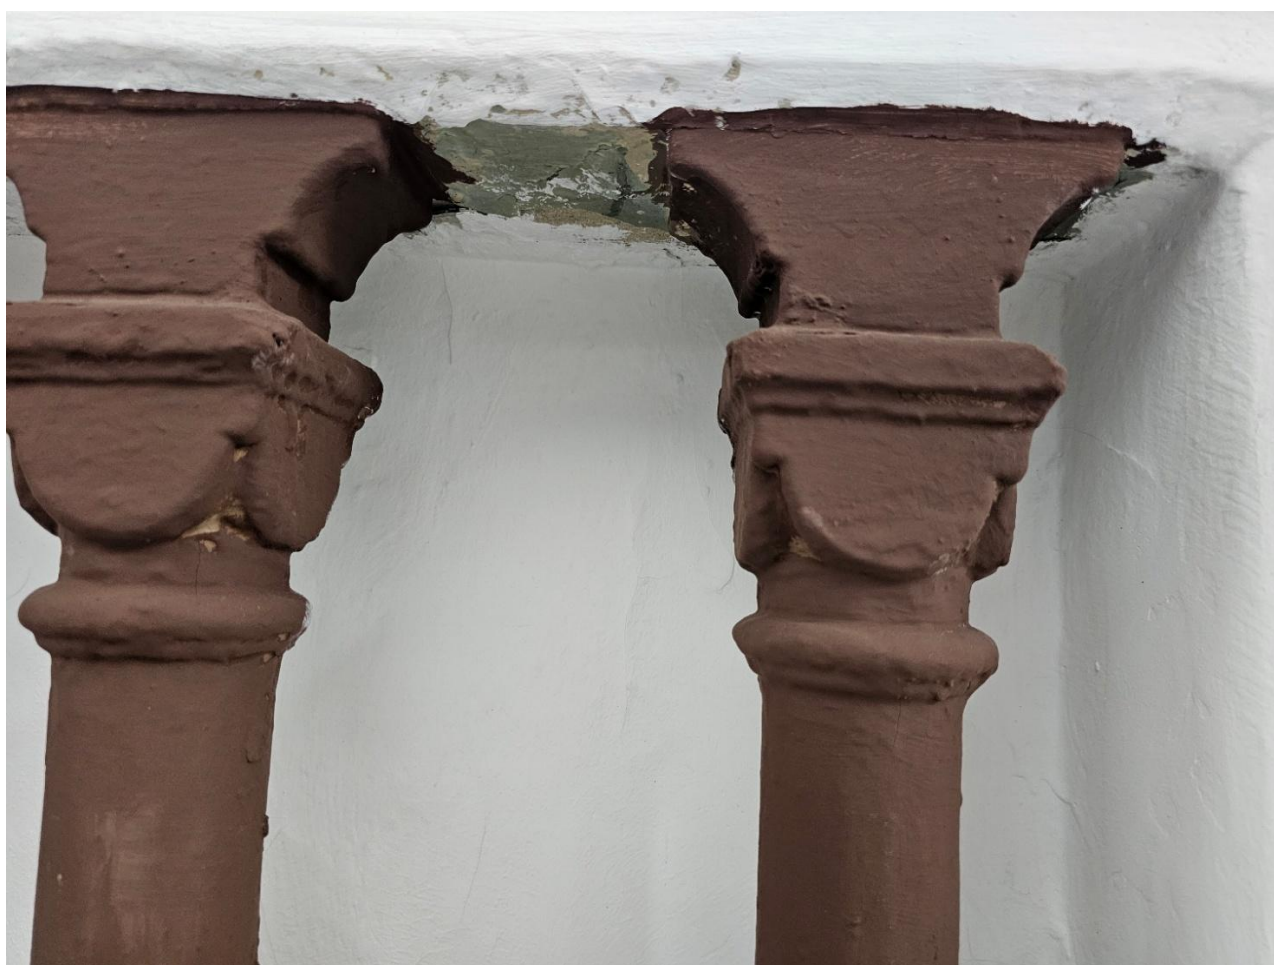
Detal architektoniczny reprodukowany z form klejowych.

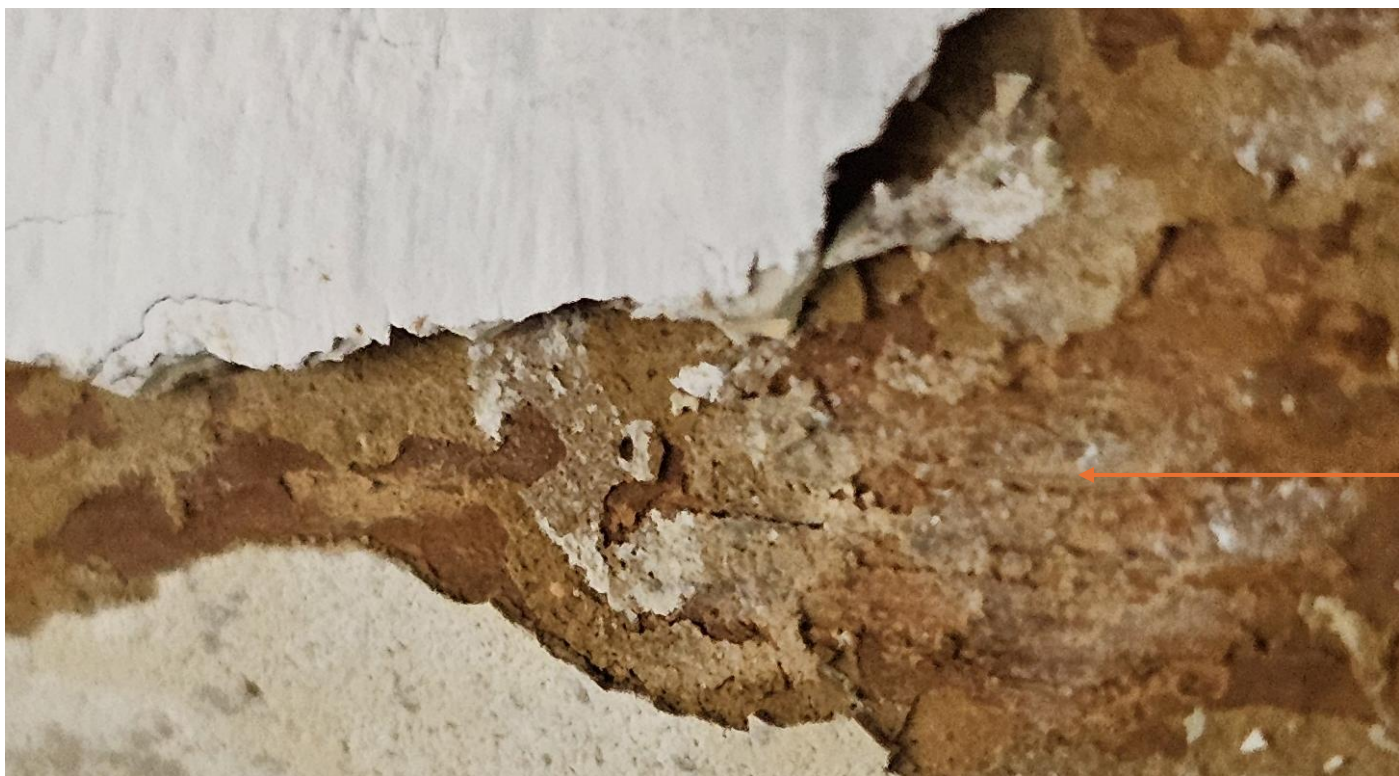
Pierwotnie wokół belek istniała dekoracja w postaci wąskich pasków tworzących rodzaj bordiury, widoczna czerwień jest najprawdopodobniej pozostałością tej dekoracji.

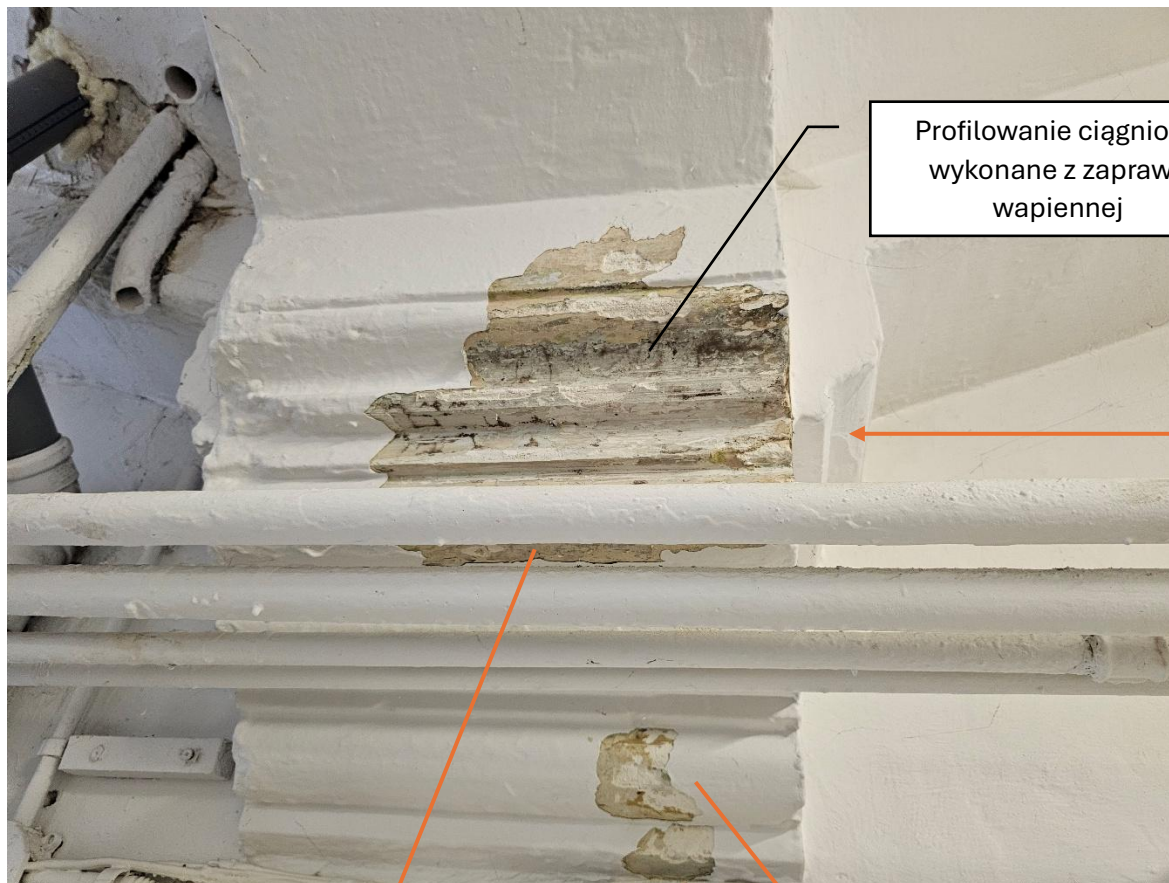
Profilowanie ciągnięte  
wykonane z zaprawy  
wapiennej

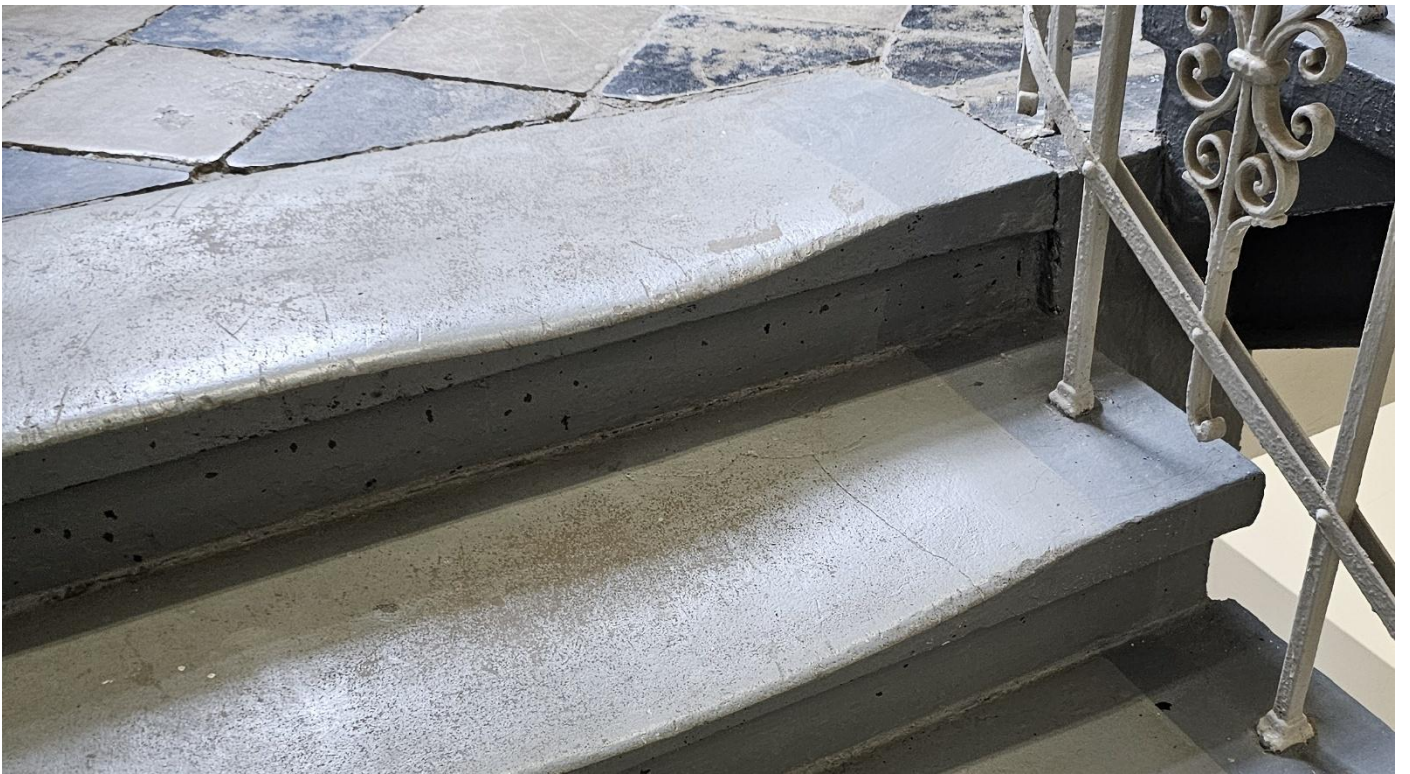
Widoczne wtórne lastrykowe biegi schodowe.  
Wymiana stopni z piaskowcowych na  
cementowe wiązała się z silnym obciążeniem  
tych elementów i wpłynęło na bardzo silną  
przyspieszoną destrukcję kamienia

1. Wykonanie dokumentacji fotograficznej.
2. Wstępne oczyszczenie powierzchni kamienia metodą mechaniczną.
3. Usunięcie zabrudzeń z farby i cementu, metoda mechaniczną wspomaganą chemicznie- zmydlanie, rozpuszczalniki organiczne.

5. Sklejanie popękanych elementów przez wprowadzenie w pęknięcia masy przygotowanej z żywicy syntetycznych np. epoksydowych
6. Opracowanie faktury uzupełnień.

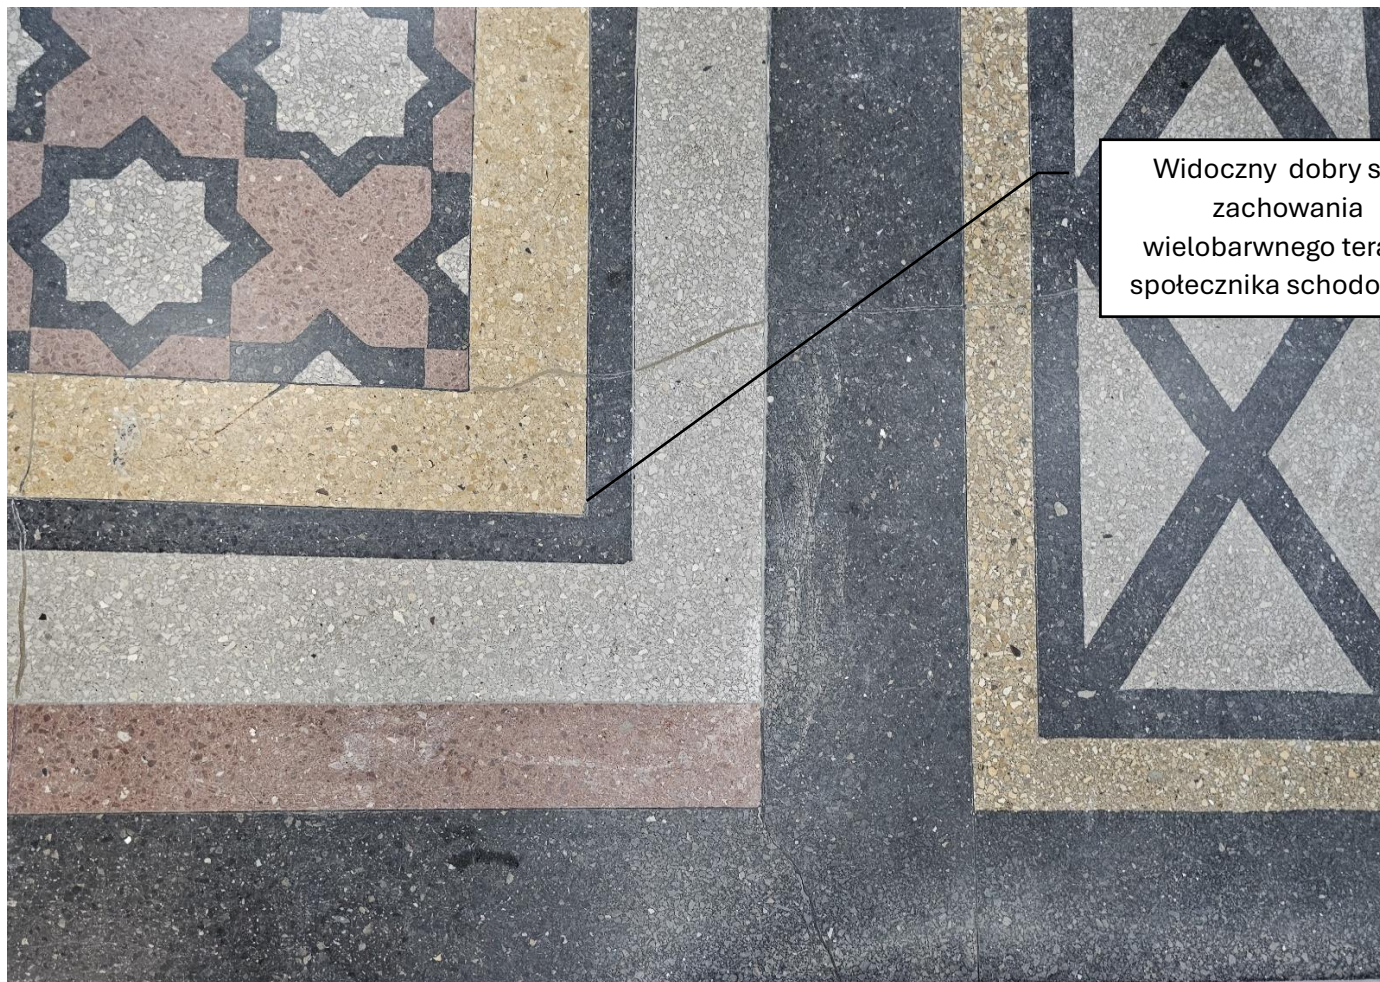
Korytarz 3 piętro

Widoczny dobry stan  
zachowania  
wielobarwnego terazza  
spółecznika schodowego

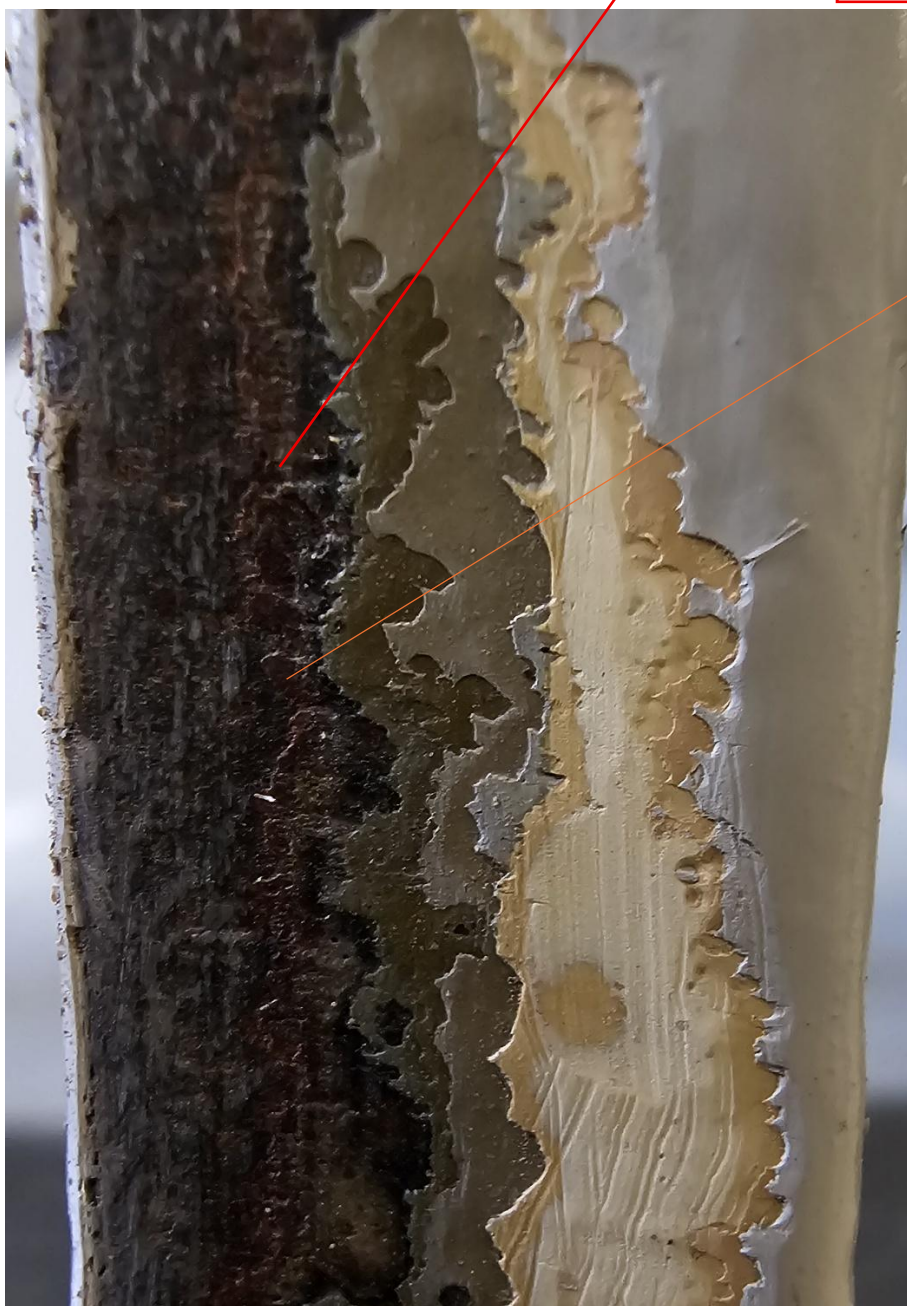
Warstwa pierwotnego tynku

Czerwona warstwa o charakterze zanikowym nie znalazła potwierdzenia w dalszych analizach
