OPINIA TECHNICZNA

Adres: ul. Henryka Pobożnego 22, 76 – 200 Słupsk; dz. nr 241/10

Słupsk dnia 16.02.2021 r.

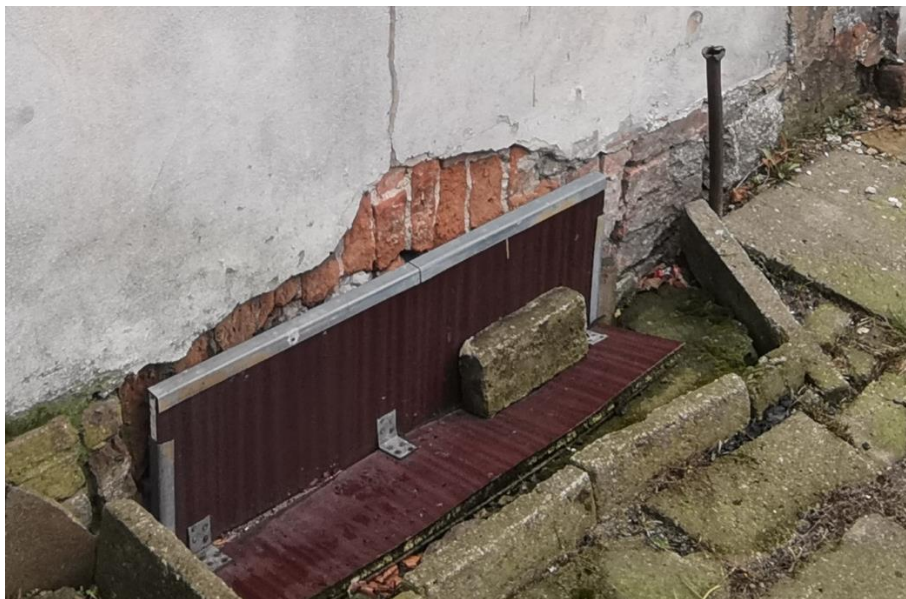
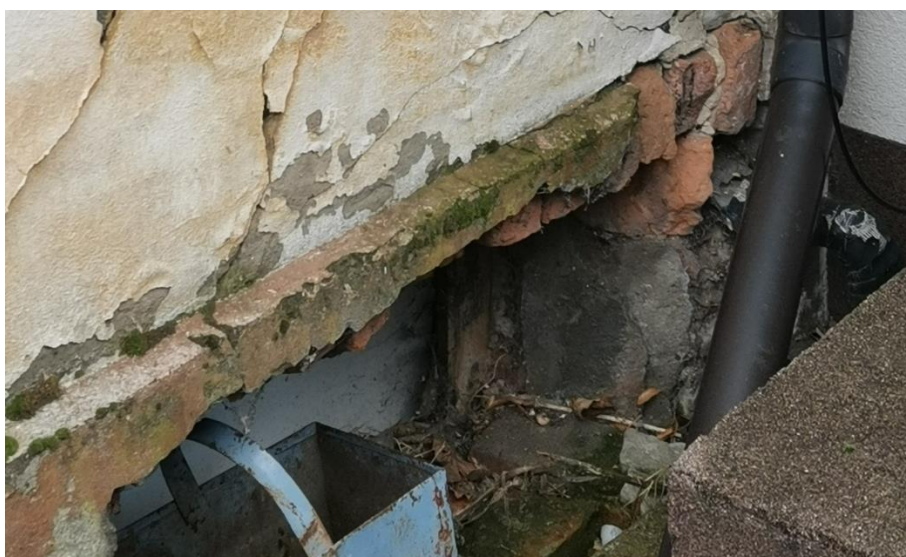
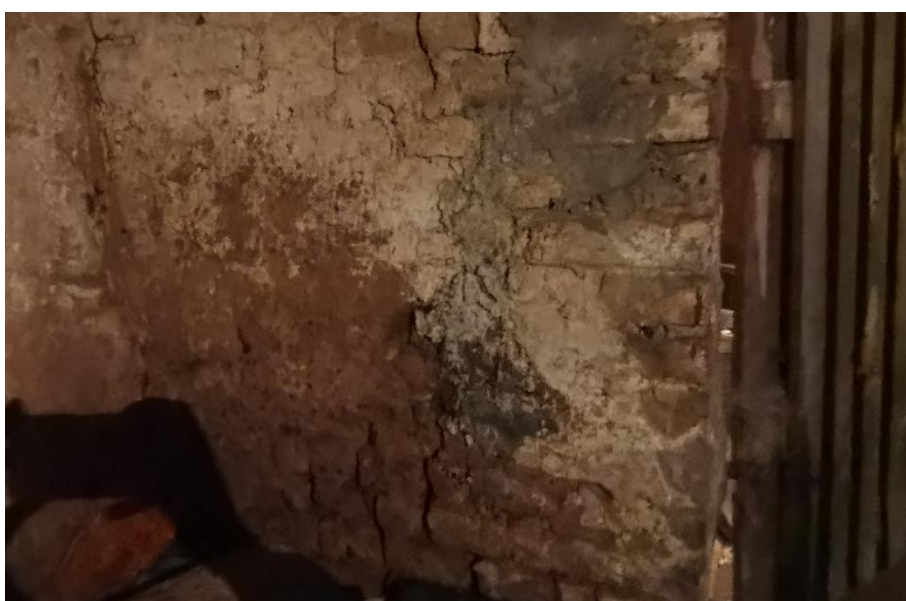
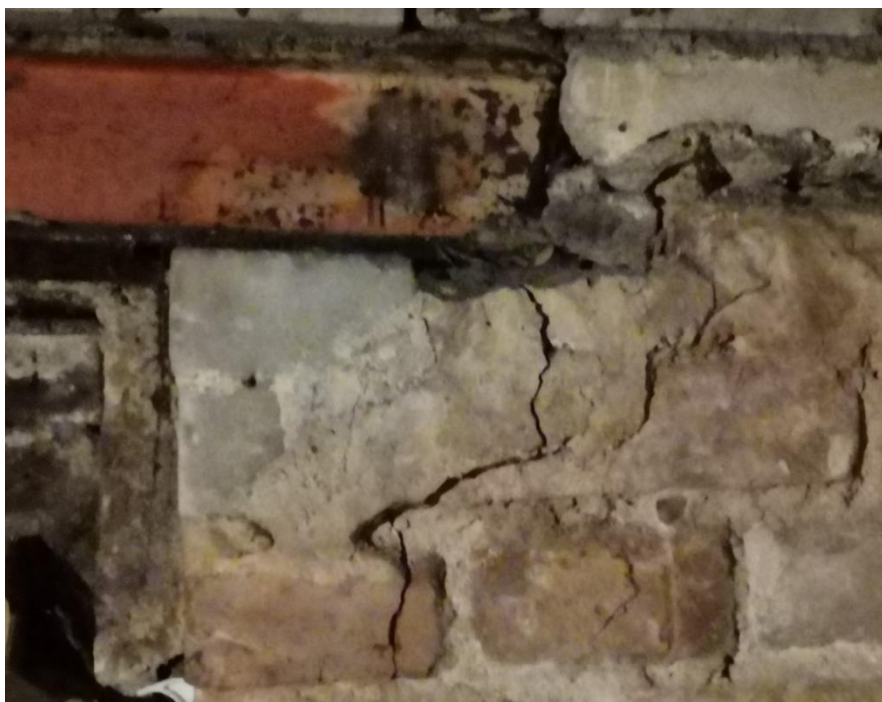
kamienno-ceglane – nie dokonano odkrywek na zewnątrz obiektu; ściany na wysokości cokołu – ubytki spoin, ubytki cegieł, niezabezpieczone szczelną stolarką otwory okienne, powierzchnia ścian od strony piwnic – bez tynków osłonowych, miejscowe ubytki cegieł i bloków kamiennych, liczne zawilgocenia

Ogólny stan techniczny: średni/zły

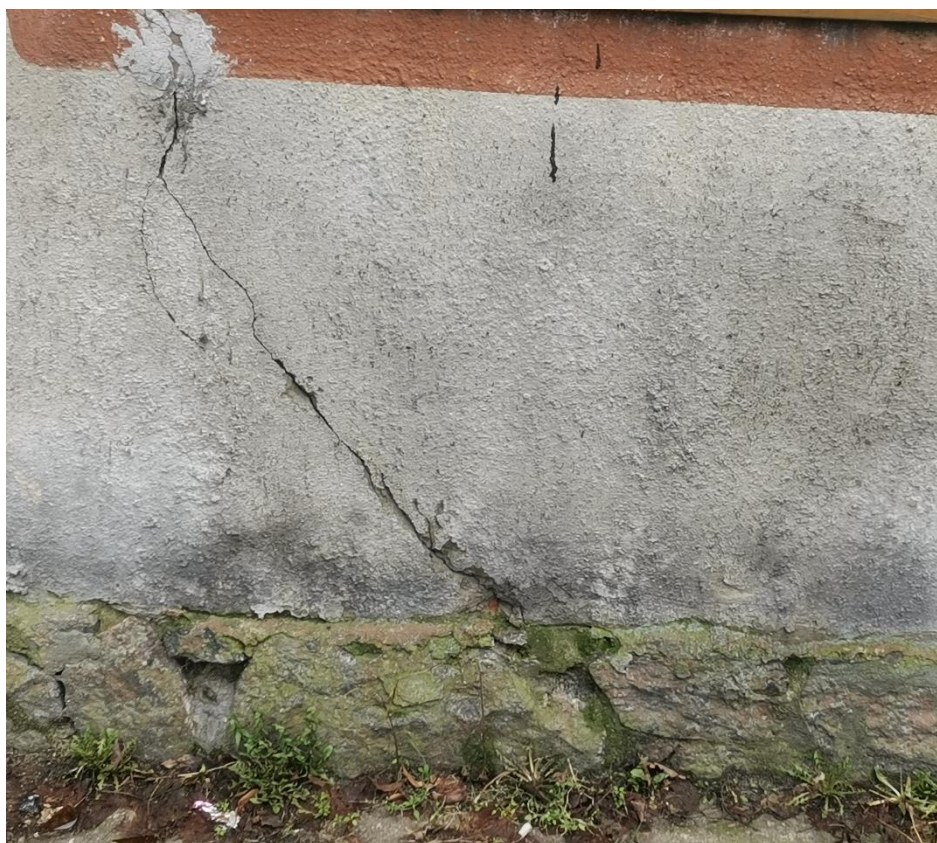
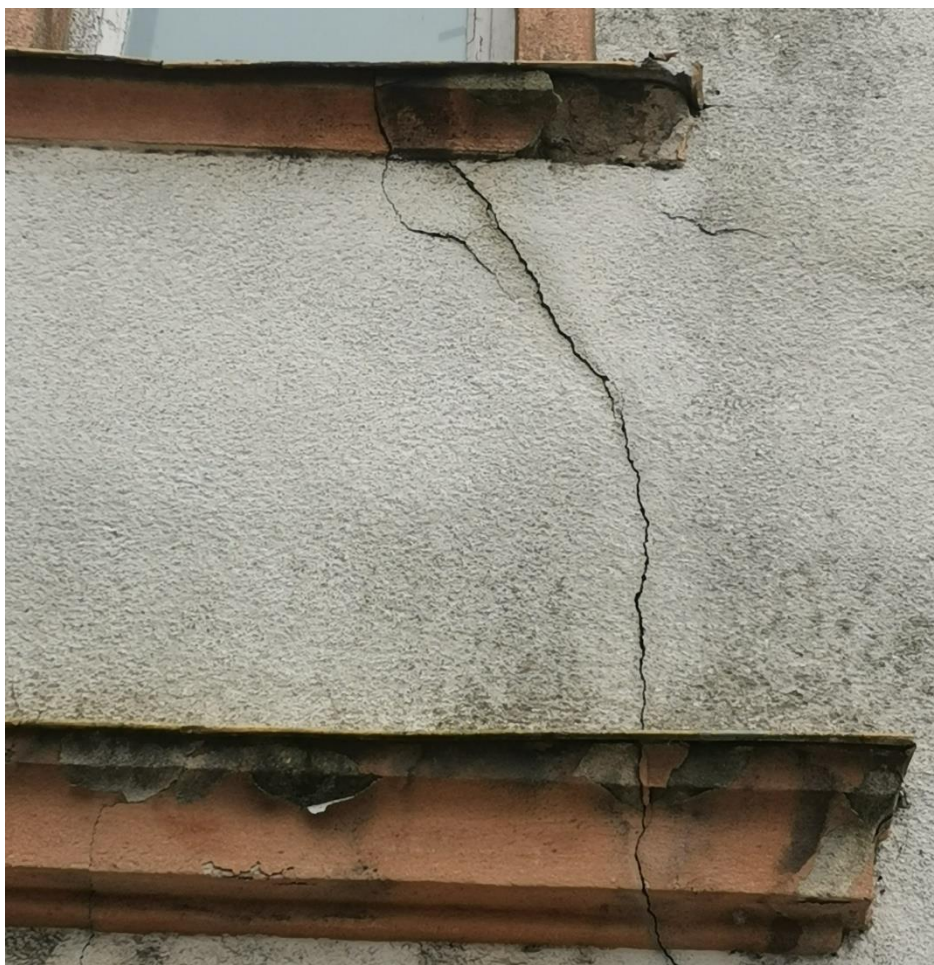
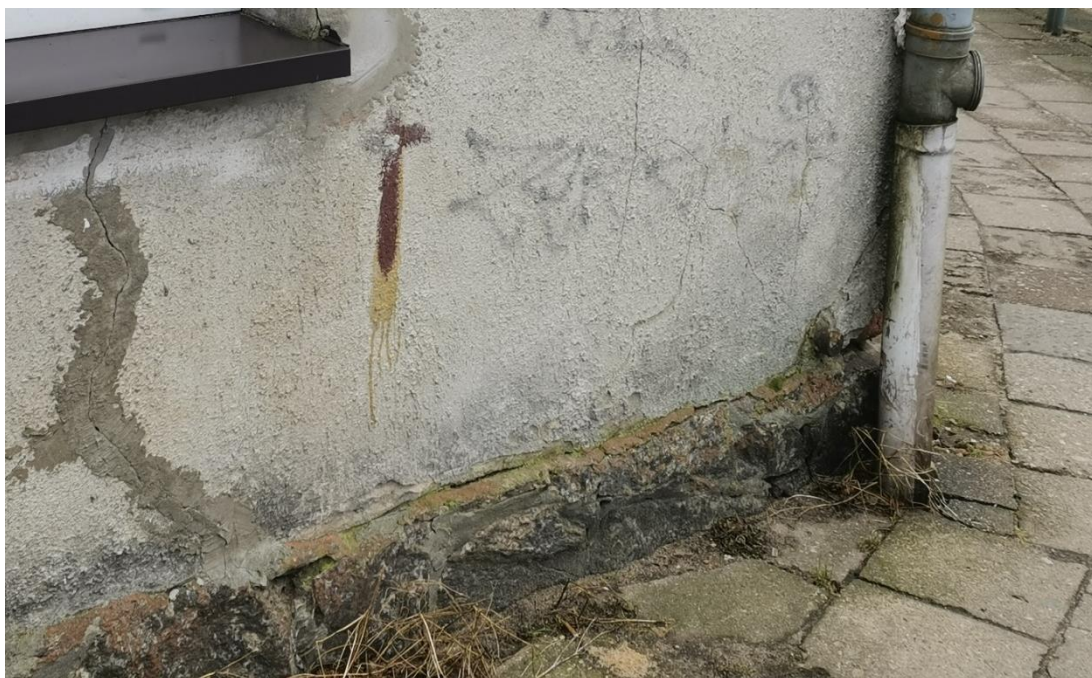
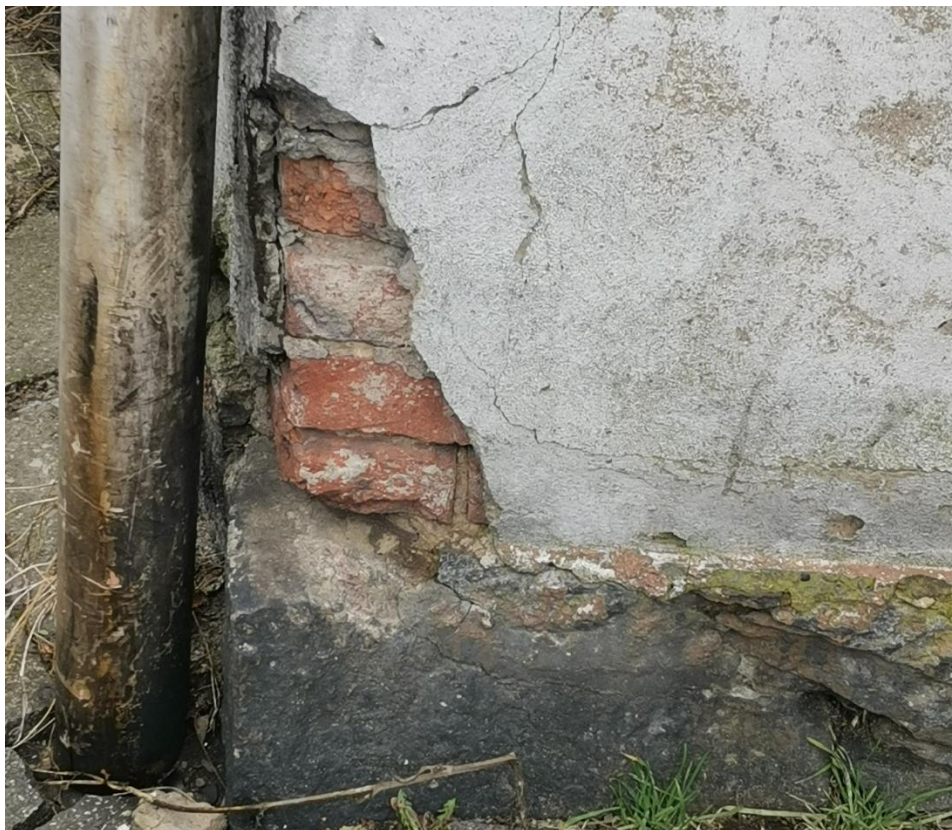
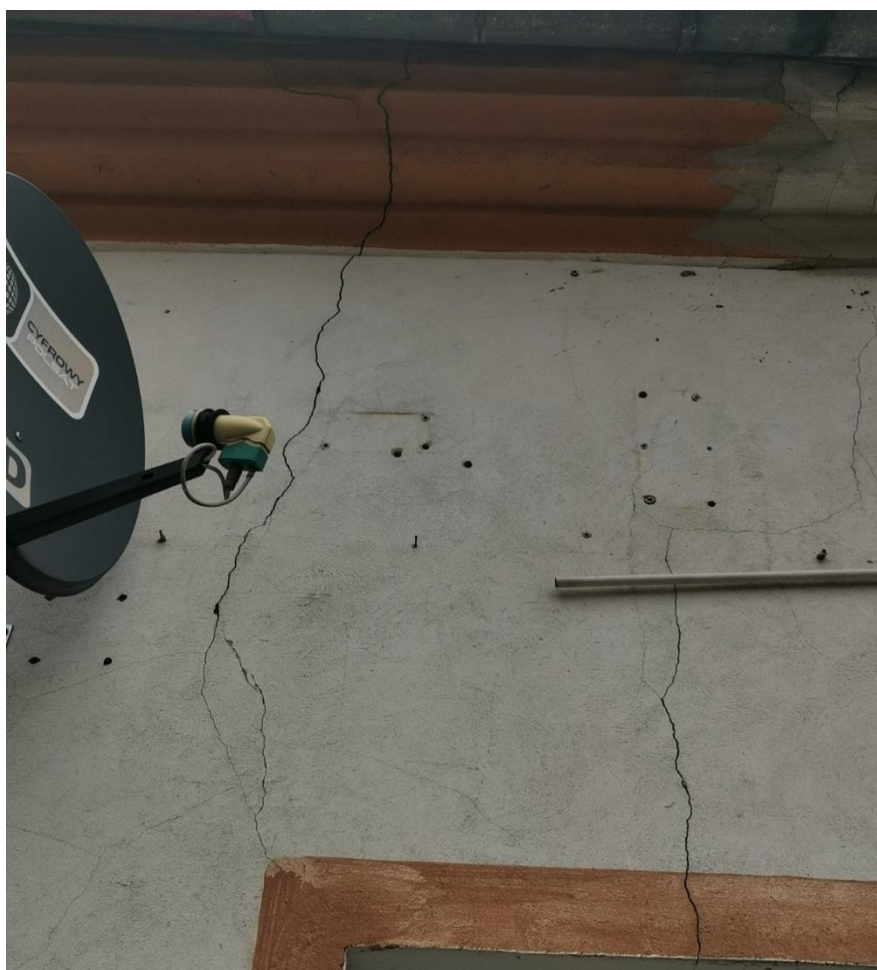
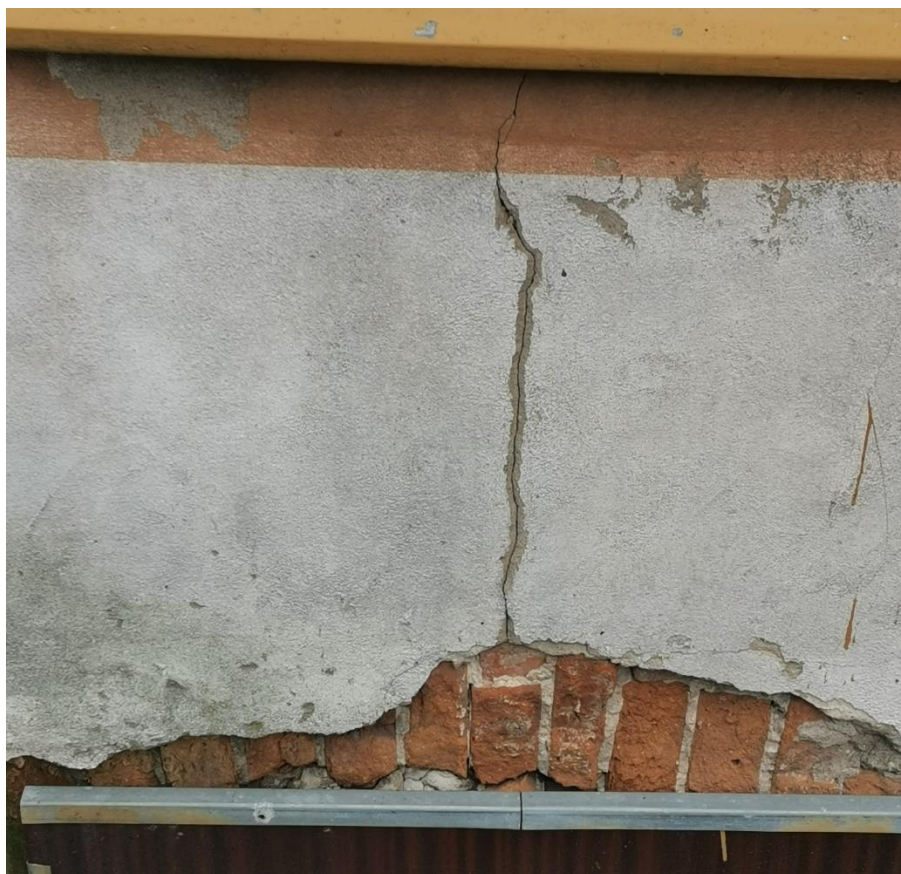
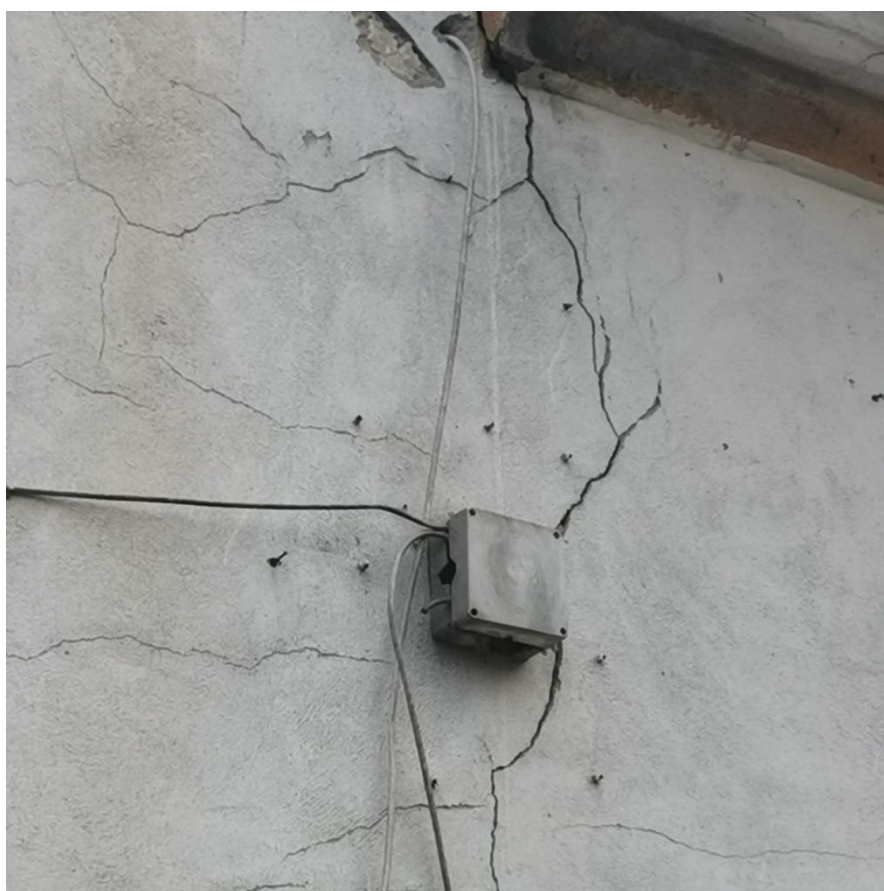
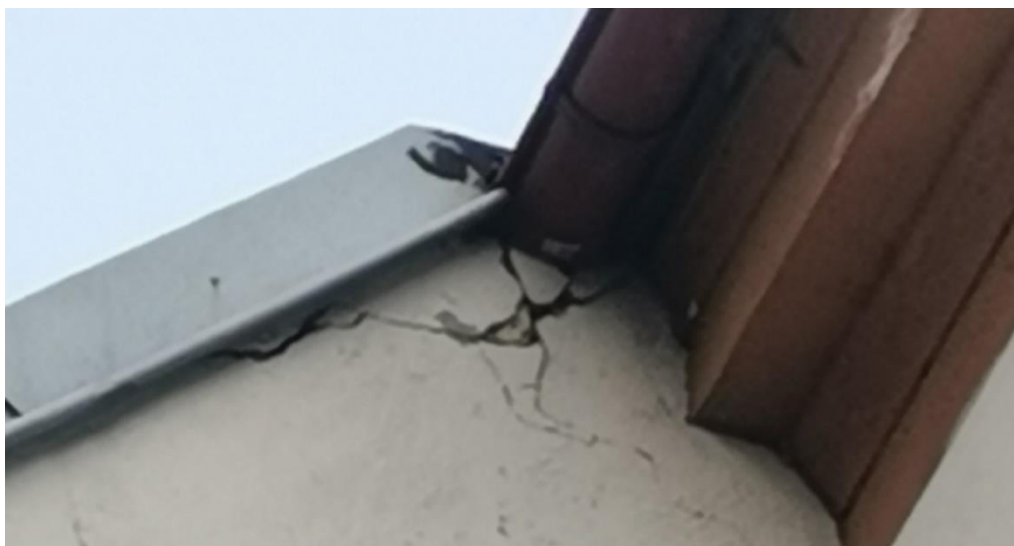
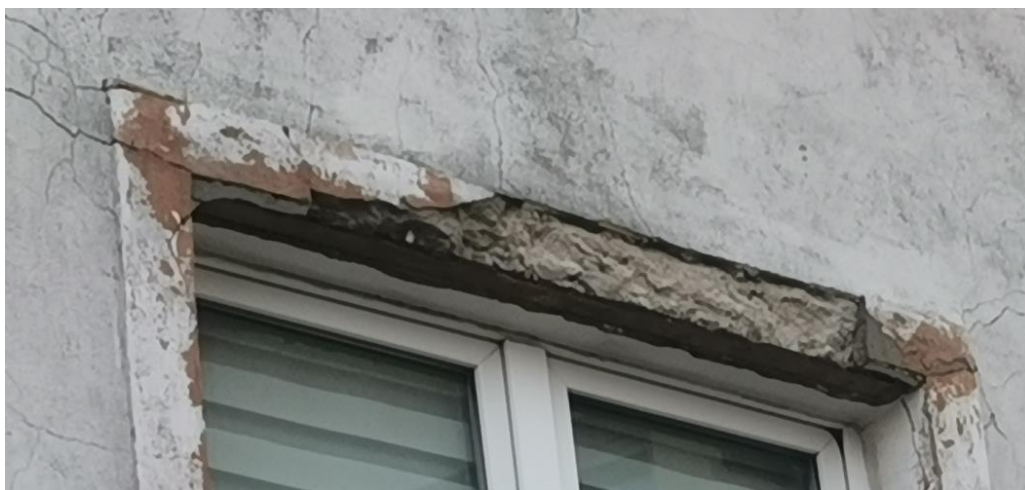
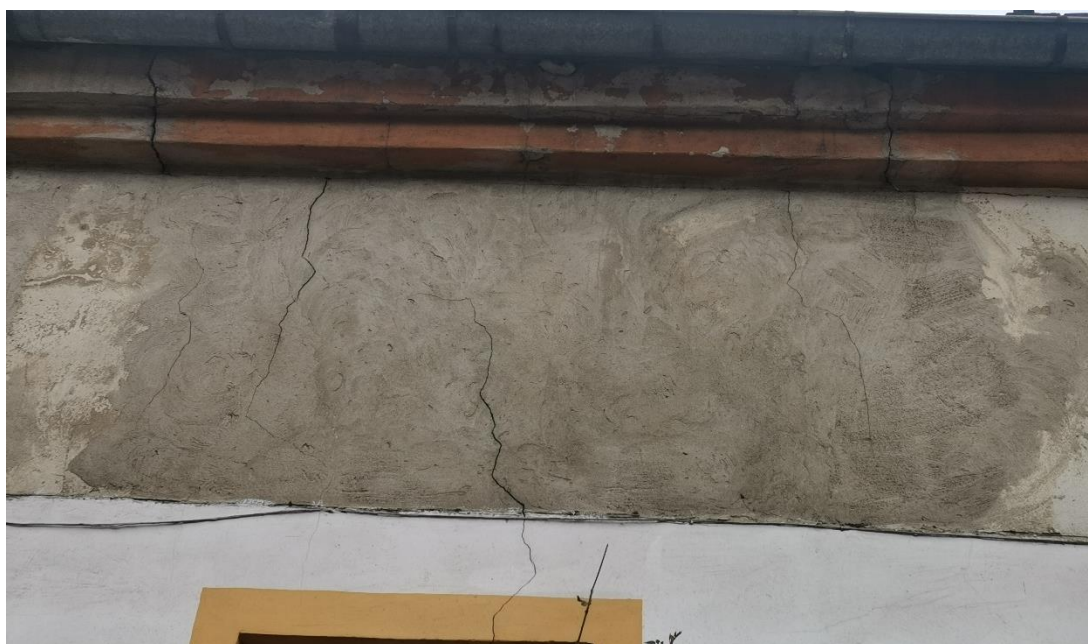
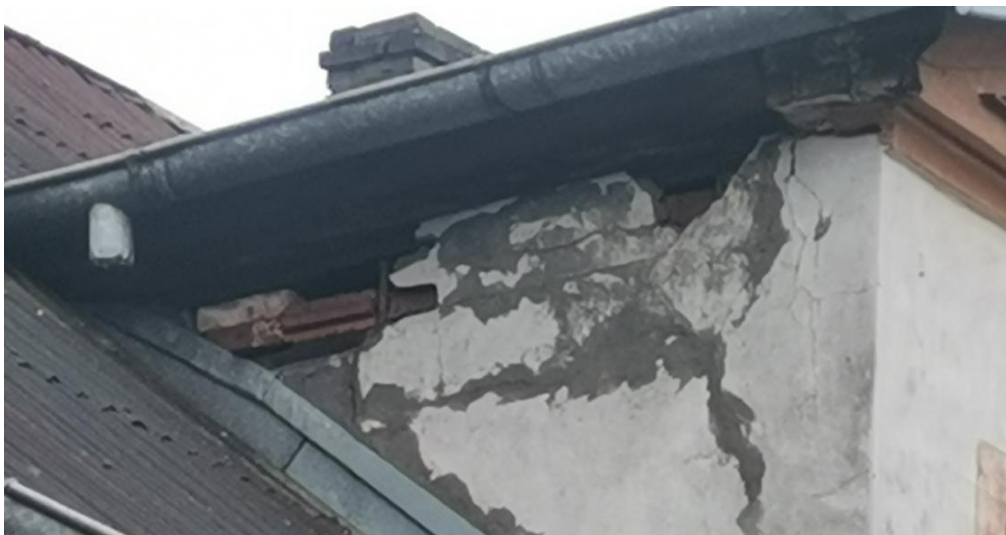
murowane z cegły, tynkowane – liczne spękania i zarysowania - głównie w odcinkach nadprożowych oraz narożach budynku, miejscowe ubytki tynków, odpryski farby;
Ogólny stan techniczny: zły

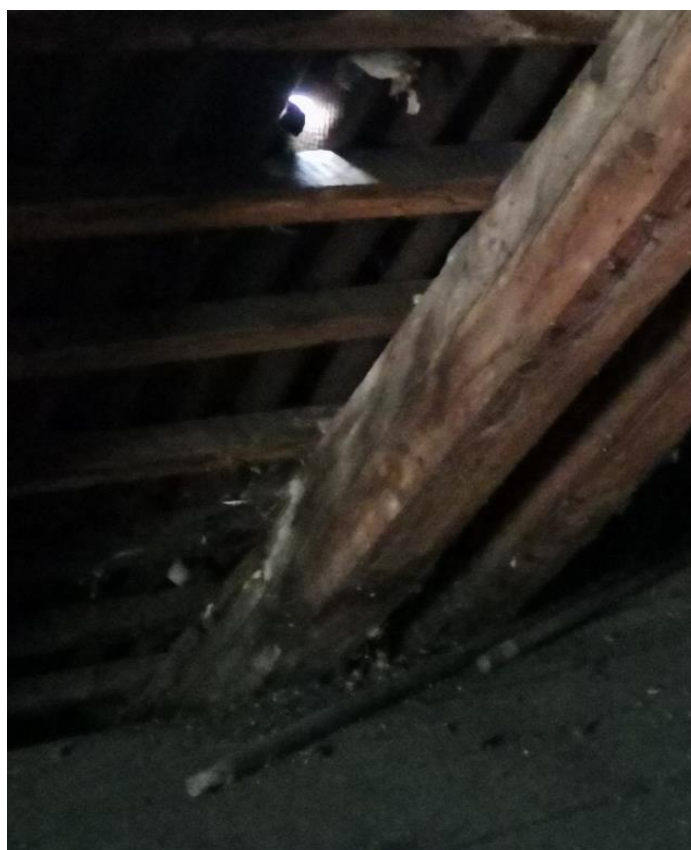
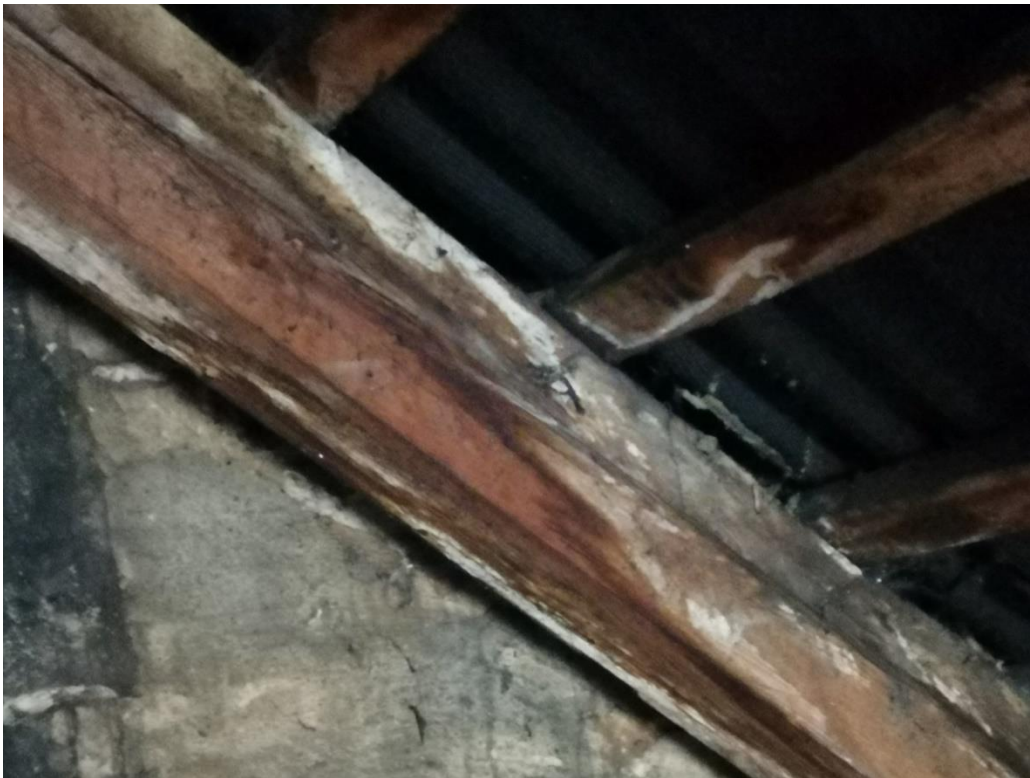
dwuspadowy z lukarną, widoczne ugięcia pojedynczych krokwi, miejscowa korozja biologiczna elementów więźby dachowej

Ogólny stan techniczny: zły

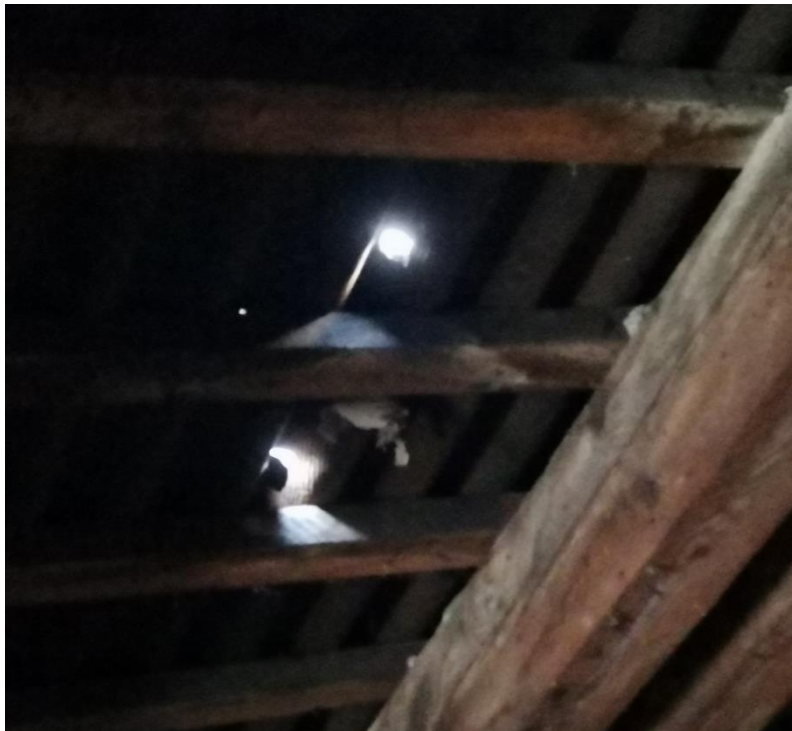
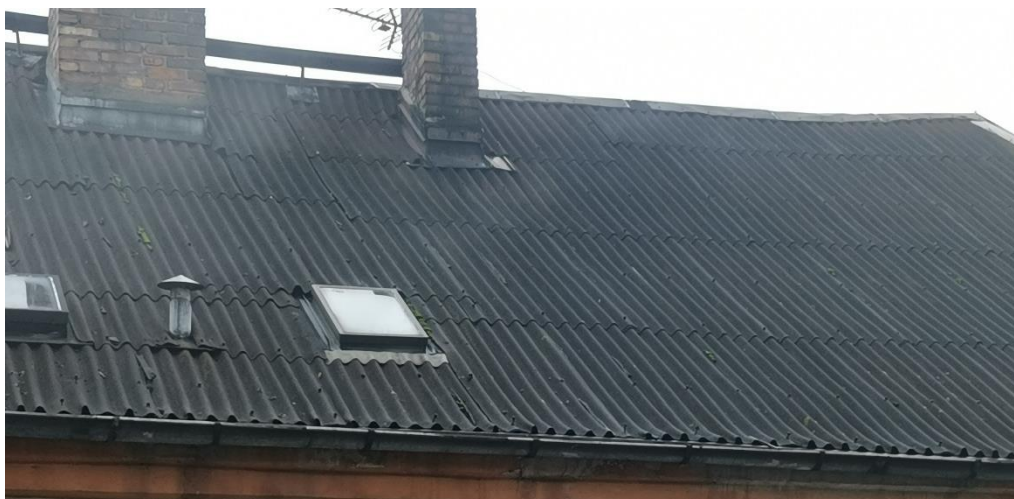
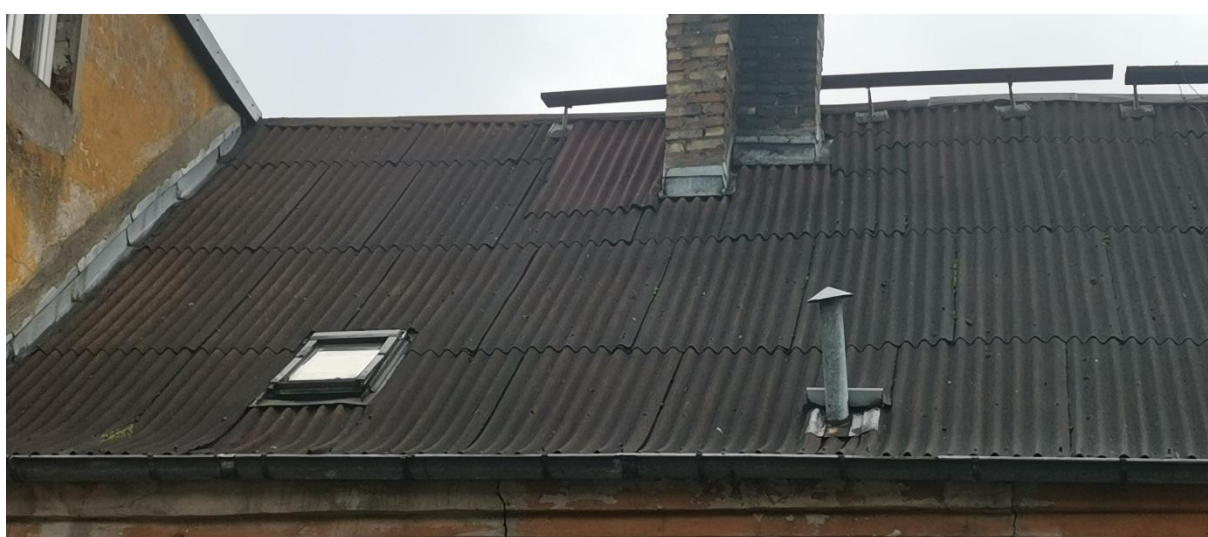
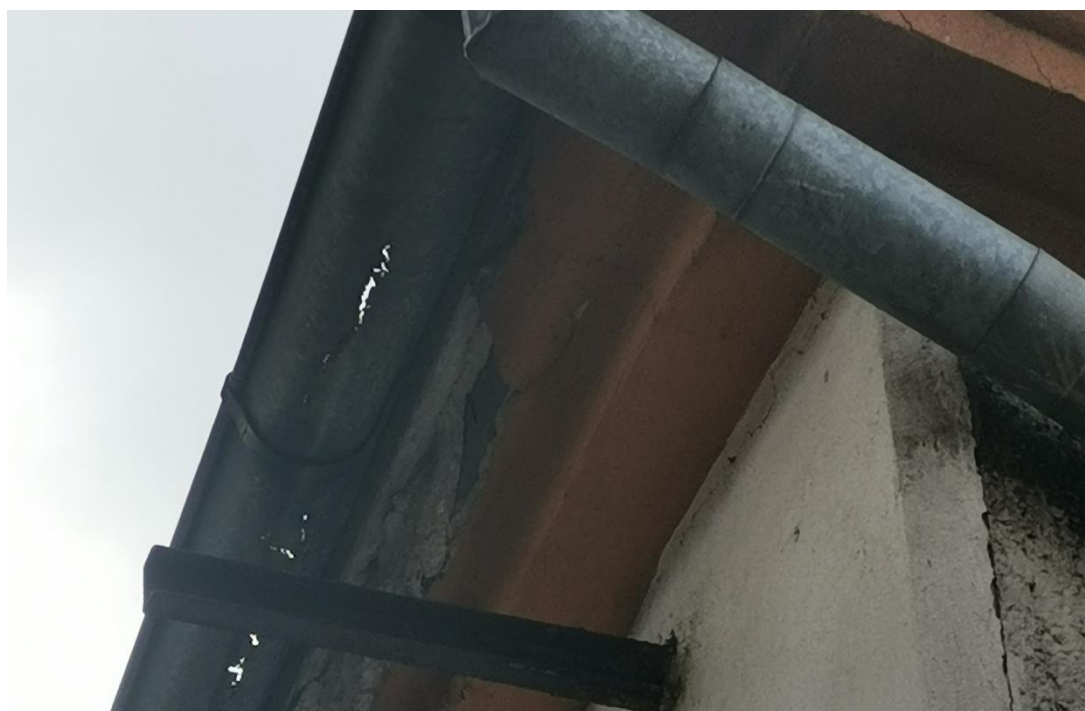
płyty faliste Onduline – pokrycie wyeksploatowane, miejscowe, tymczasowe doszczelnienia, widoczne załamania powierzchni połaci, punktowe nieszczelności, orywnowania miejscowo przekorodowane na wylot oraz liczne nieszczelności

Ogólny stan techniczny: zły

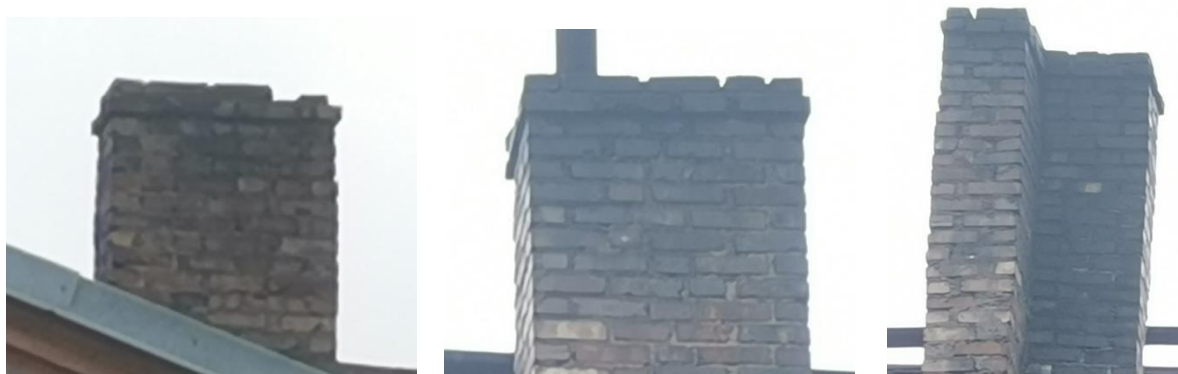
murowane z cegły ceramicznej zakończone koroną, ponad dachem - ubytki spoin, miejscowe uszkodzenia cegieł oraz ich braki, widoczne zacieki smoliste

Ogólny stan techniczny: zły

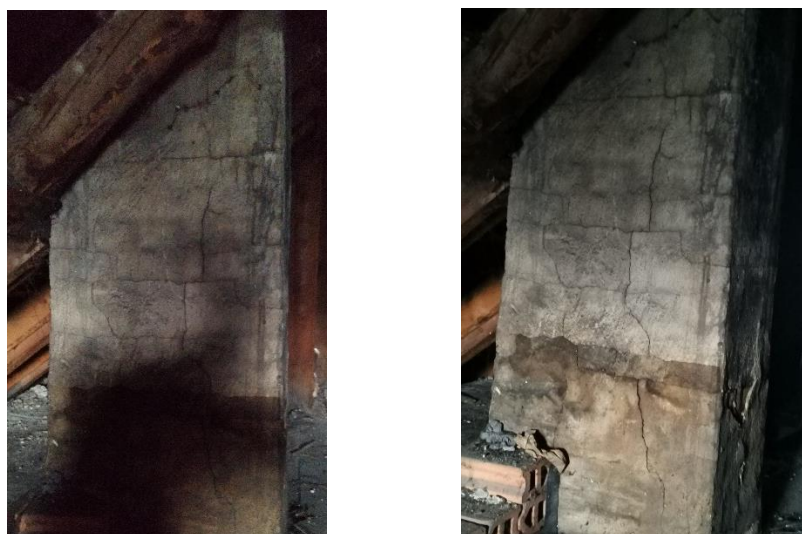
w poziomie strychu – tynkowane – spękania tynków, zacieki smolne, punktowe ubytki cegieł

Ogólny stan techniczny: zły

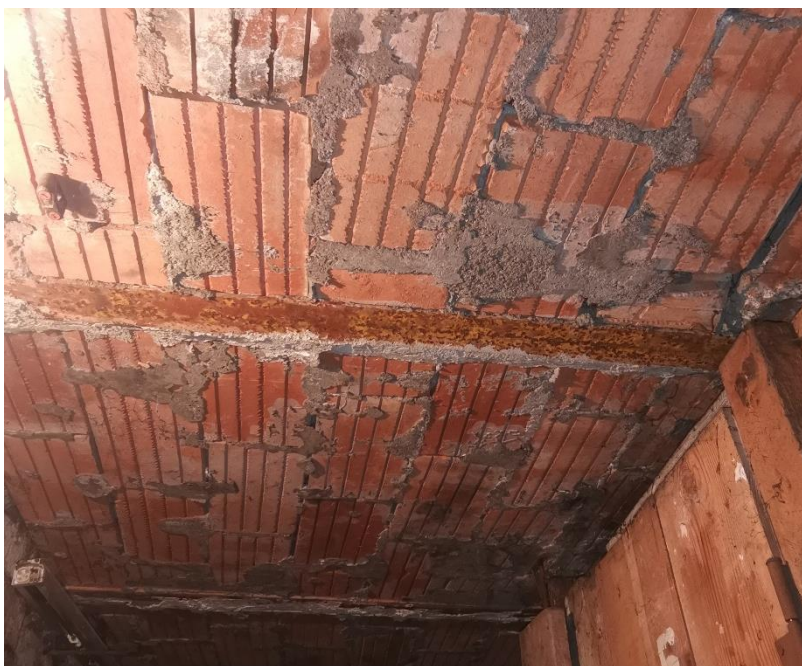
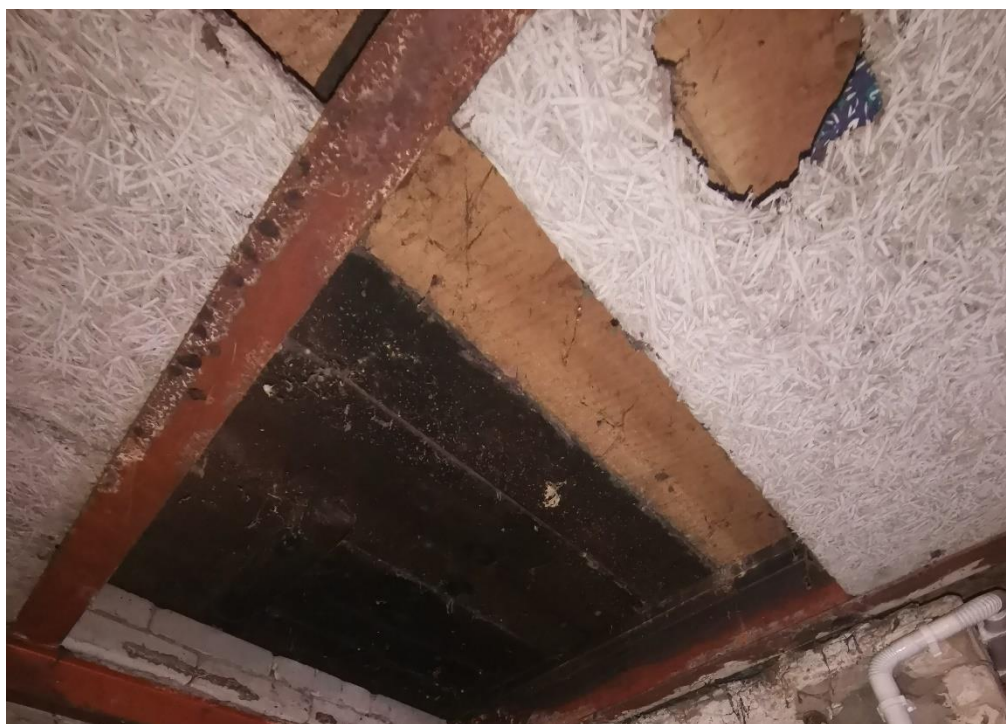
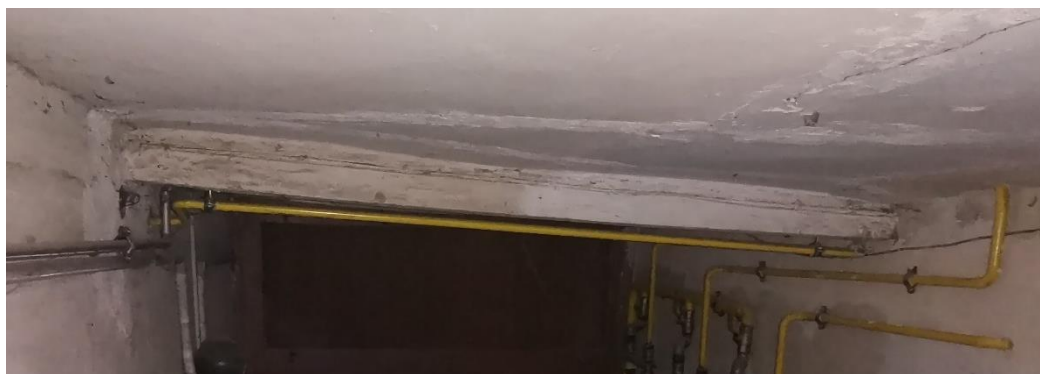
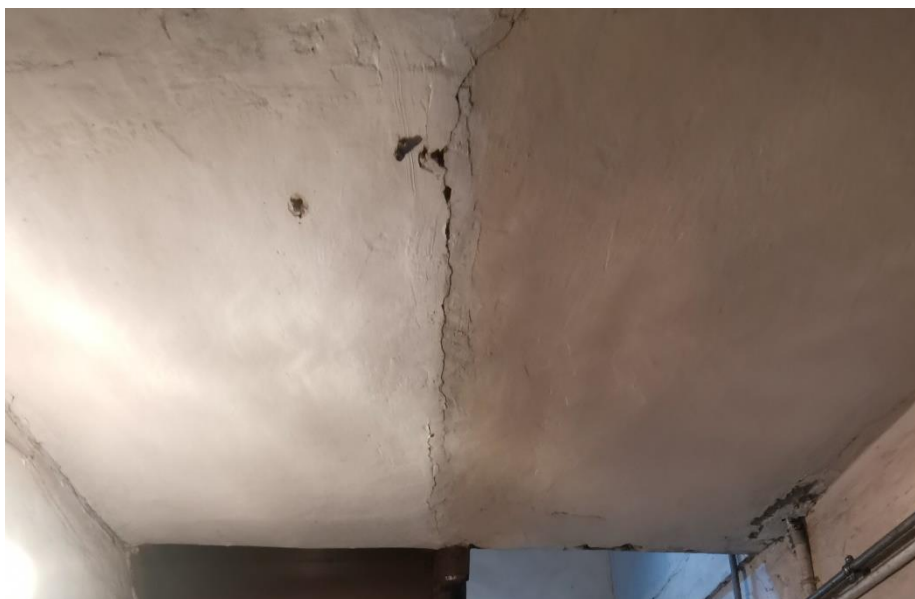
stropy części nadziemnej na belkach drewnianych, nad parterem zabudowany, z podsufitką tynkowaną, widoczne odchyłki od poziomu; w poziomie strychu – widoczne ugięcia belek stropowych oraz duże odchyłki od poziomu – stan średni/zły

- strop nad piwnicą – sklepienie ceglane na belkach stalowych, bez tynków osłaniających, belki stalowe skorodowane, miejscowe wykruszenia cegły, w części strop na belkach stalowych z górnym deskowaniem – stan średni

Ogólny stan techniczny: średni/zły

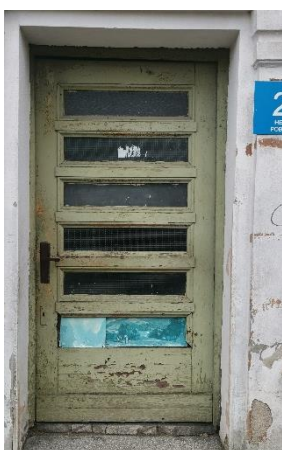
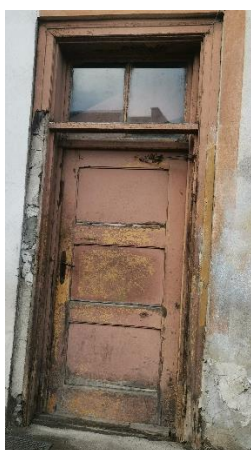
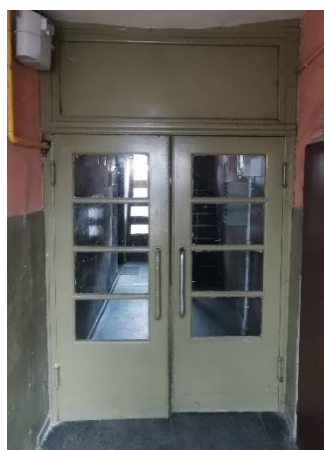
- drzwi wejściowe od strony ulicy – jednoskrzydłowe, drewniane, przeszklone, nieszczelne, uszkodzone – stan zły
- drzwi wejściowe od strony podwórka – jednoskrzydłowe, drewniane z naświetlem – nieszczelne, uszkodzone
- drzwi klatki schodowej – przejściowe, wahadłowe, przeszklone – stan średni
- drzwi wejściowe do mieszkań – płycinowe pełne (niezgodne z warunkami technicznymi)
- stolarka okienna – w większości PCV stan zadowalający, drewniana - wyeksploatowana – stan zły
- okna poddasza – dachowe – uszkodzone, stan zły

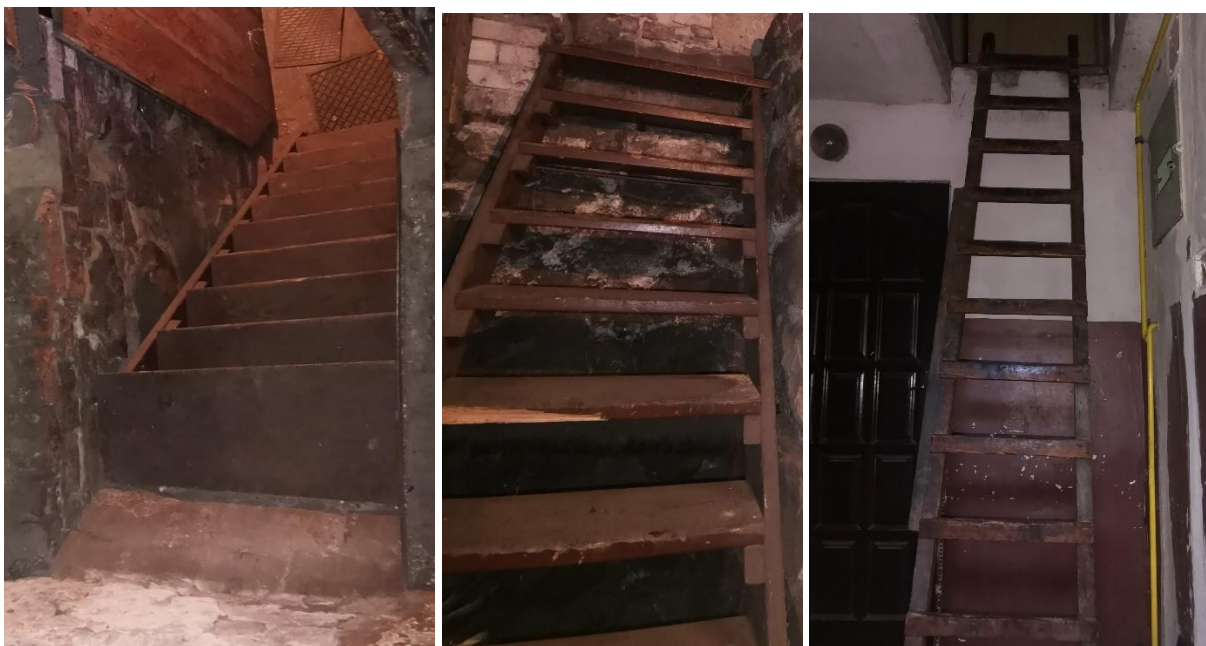
- klatka schodowa – drewniane – przetarcia stopni, uszkodzenia desek, stan średni
- wejście na strych – drabina dostawiana – drewniana, niewymiarowa, niebezpieczna – stan zły
- zejście do piwnic – kłapa w podłodze i drewniane schody drabiniaste – niewymiarowe, nierówne – stan zły

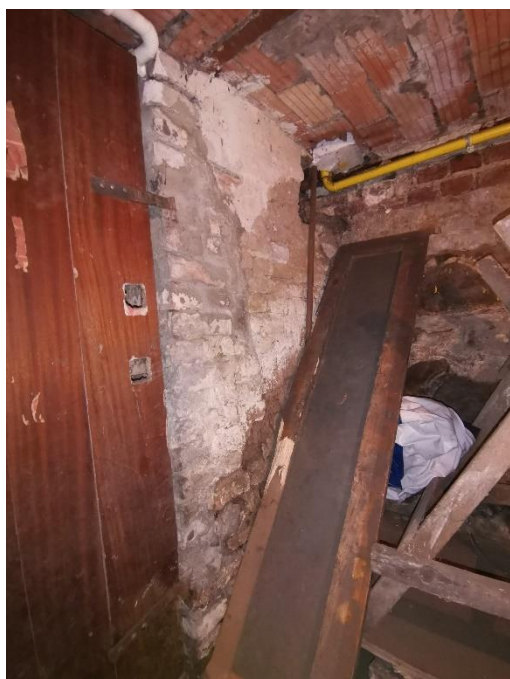
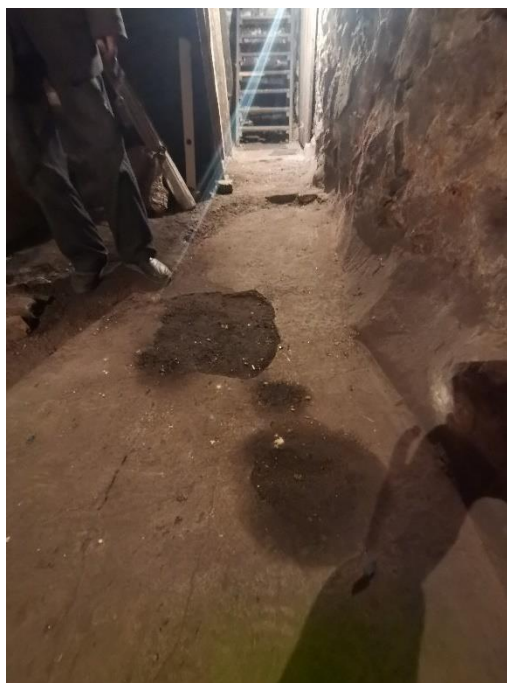
- Piwnica – ściany fundamentowe z kamienia i cegły oraz przepierzenia w konstrukcji drewnianej; wyczuwalny brak prawidłowej cyrkulacji powietrza; widoczna zawilgocenia w poziomie posadzki, ograniczone dojście – kłapa w poziomie posadzki klatki schodowej z drabiną drewnianą, liczne zarysowania ścian - stan zły

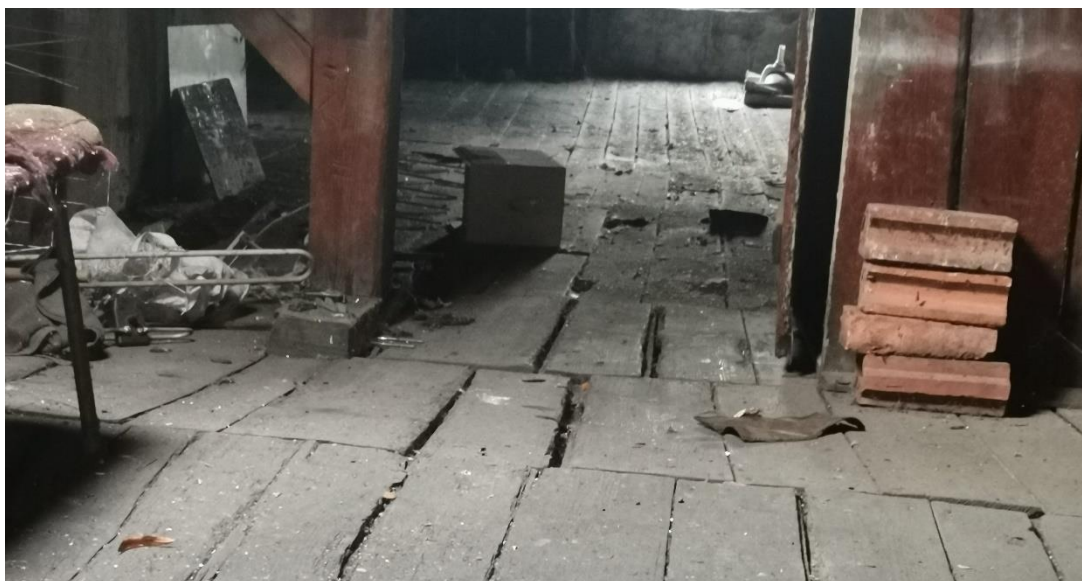
- Strych – ściany murowane nietynkowane; skosy połaci – odsłonięte, nieocieplone, pokryte pajęczyną, pomieszczenie brudne, widoczne liczne nieszczelności i prześwity, drewniana podłoga z desek na belkach stropowych z dużymi odchyleniami od poziomu ora z mocno zaawansowaną degradacją biologiczną – stan zły
