OPINIA TECHNICZNA

Adres: ul. Henryka Pobożnego 22, 76 – 200 Słupsk; dz. nr 241/10

Słupsk dnia 16.02.2021 r.

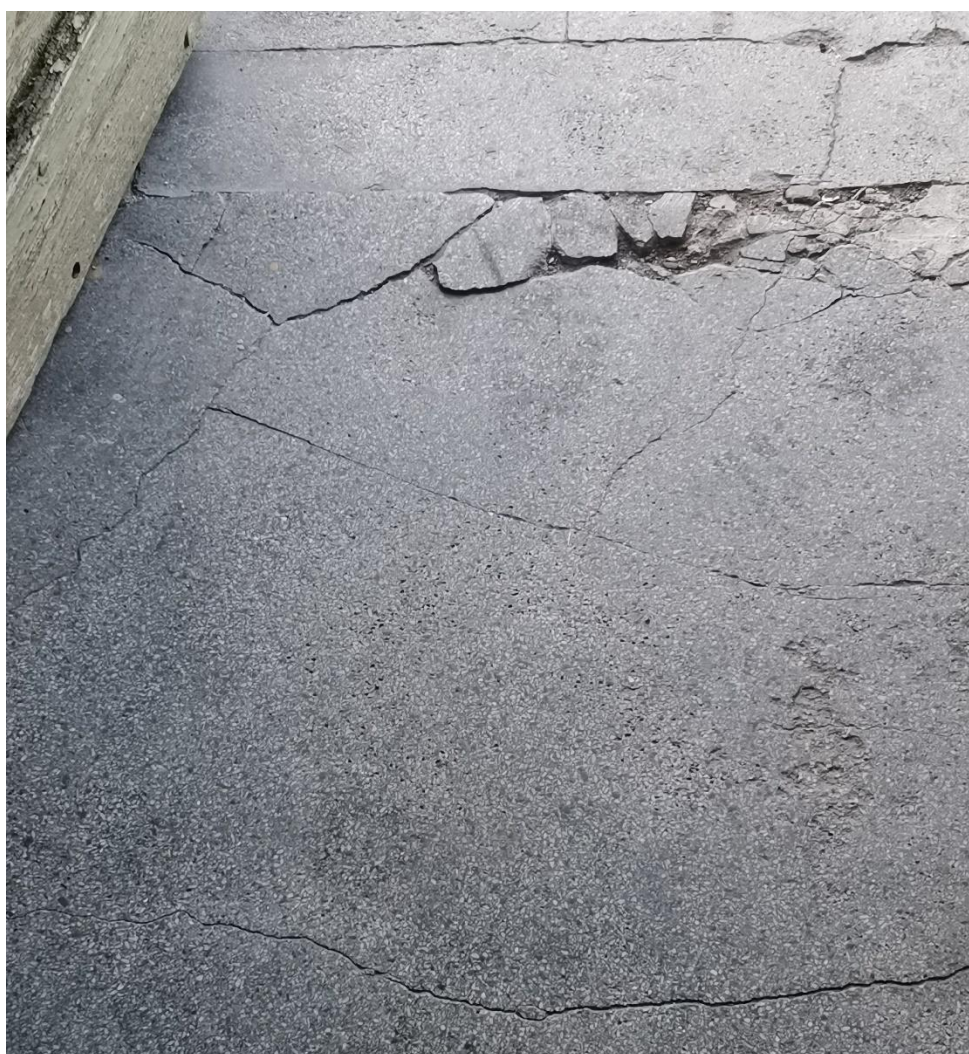
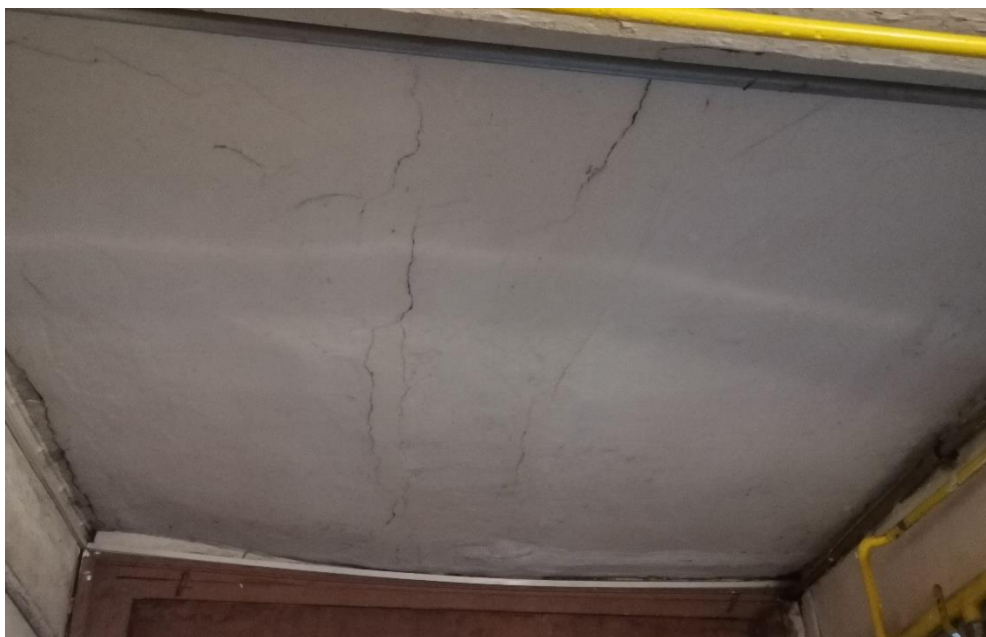
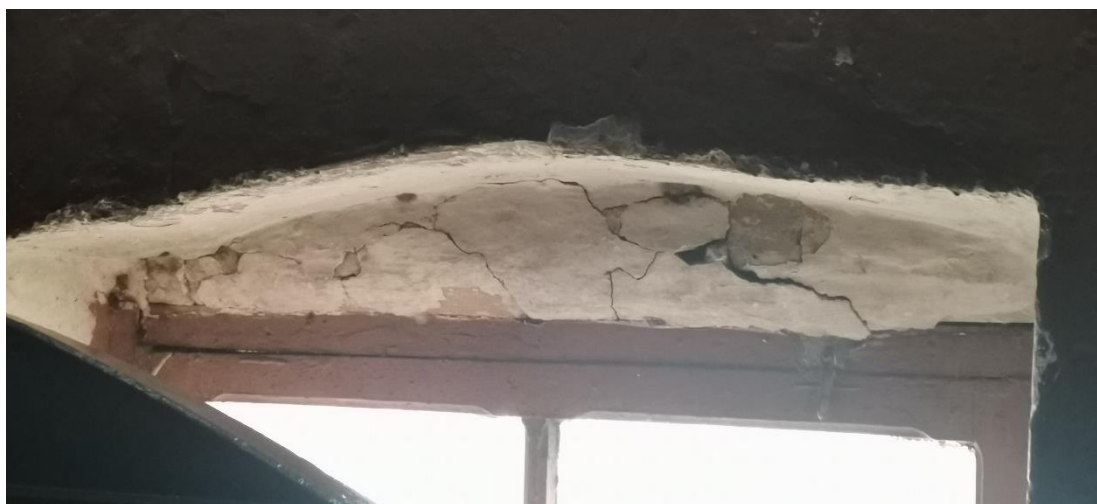
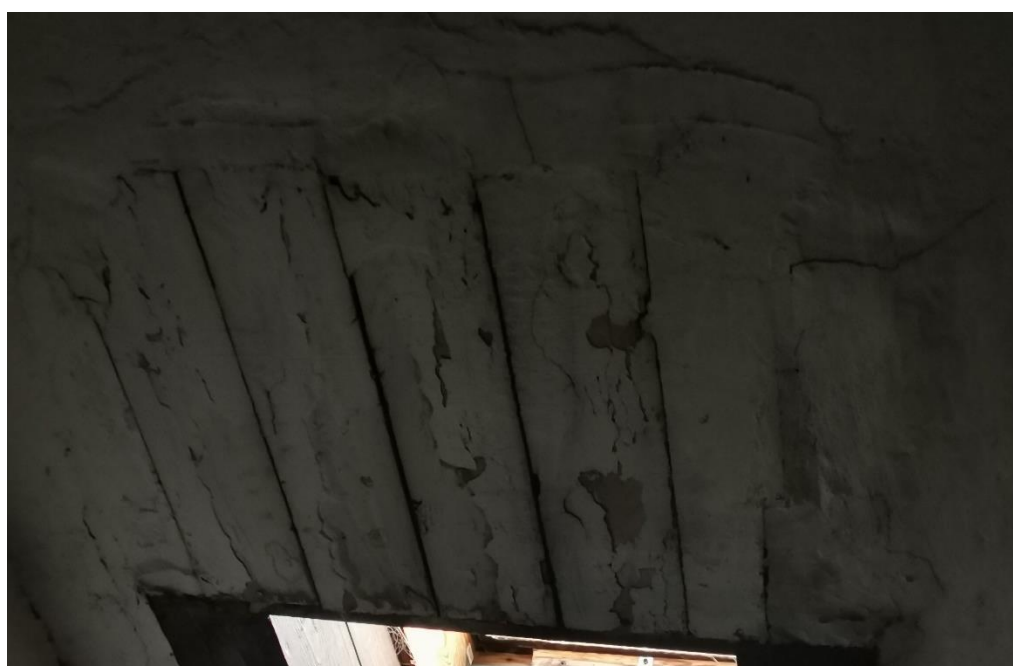
- klatka schodowa – bardzo dużo zarysowań oraz spękań ścian oraz podsufitki stropu drewnianego, widoczne duże odchylenia od pionów i poziomów; bardzo duże zarysowania posadzki z lastryka parteru – stan zły

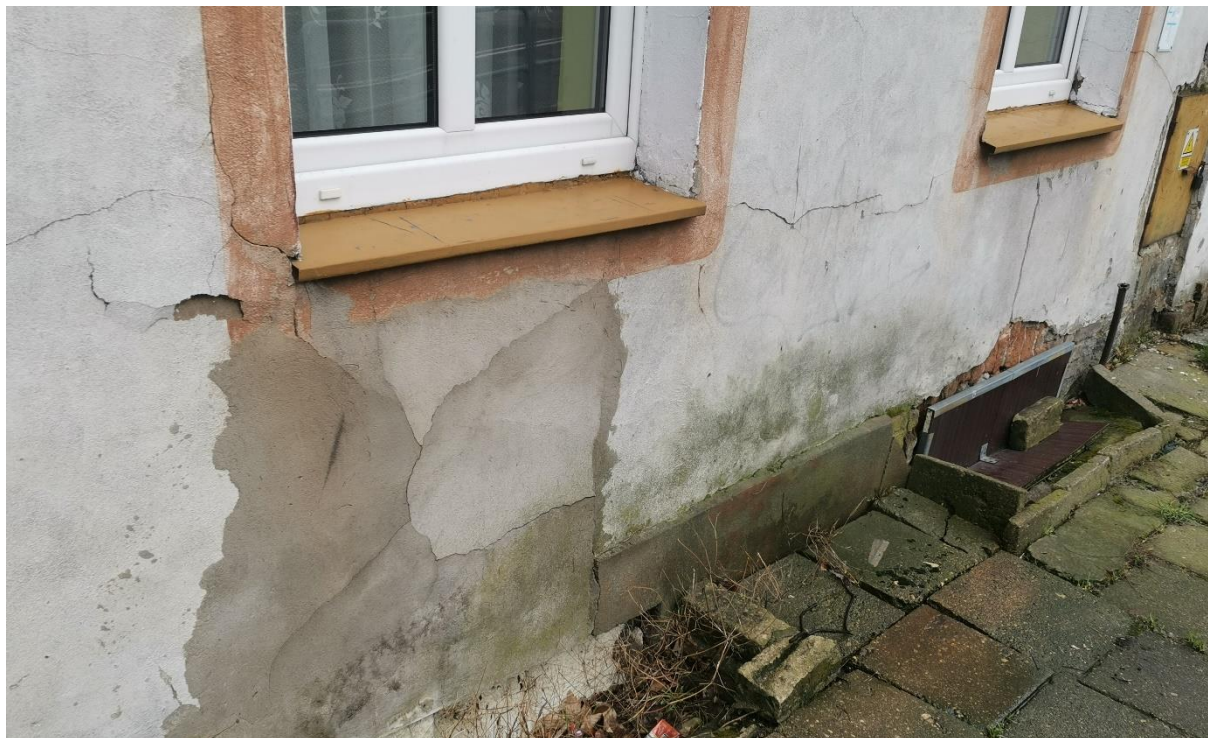
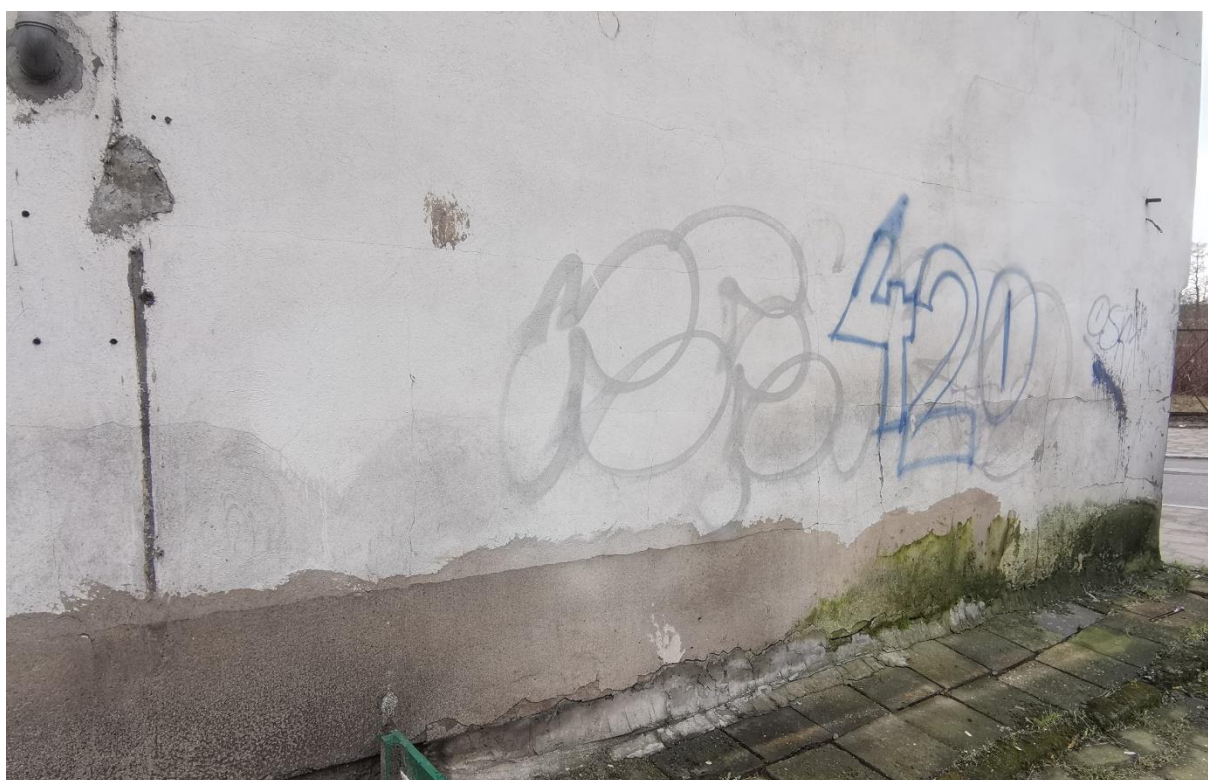
Tynkowane z licznymi spękaniami i ubytkami tynków oraz odpryskami farby – stan zły, brak estetyki

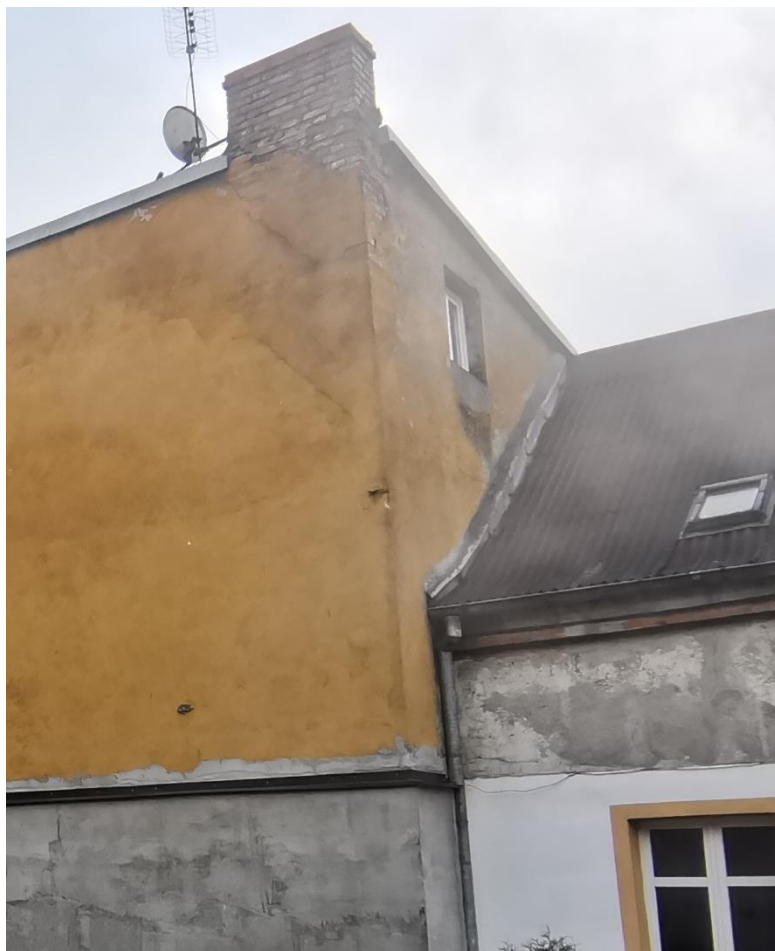
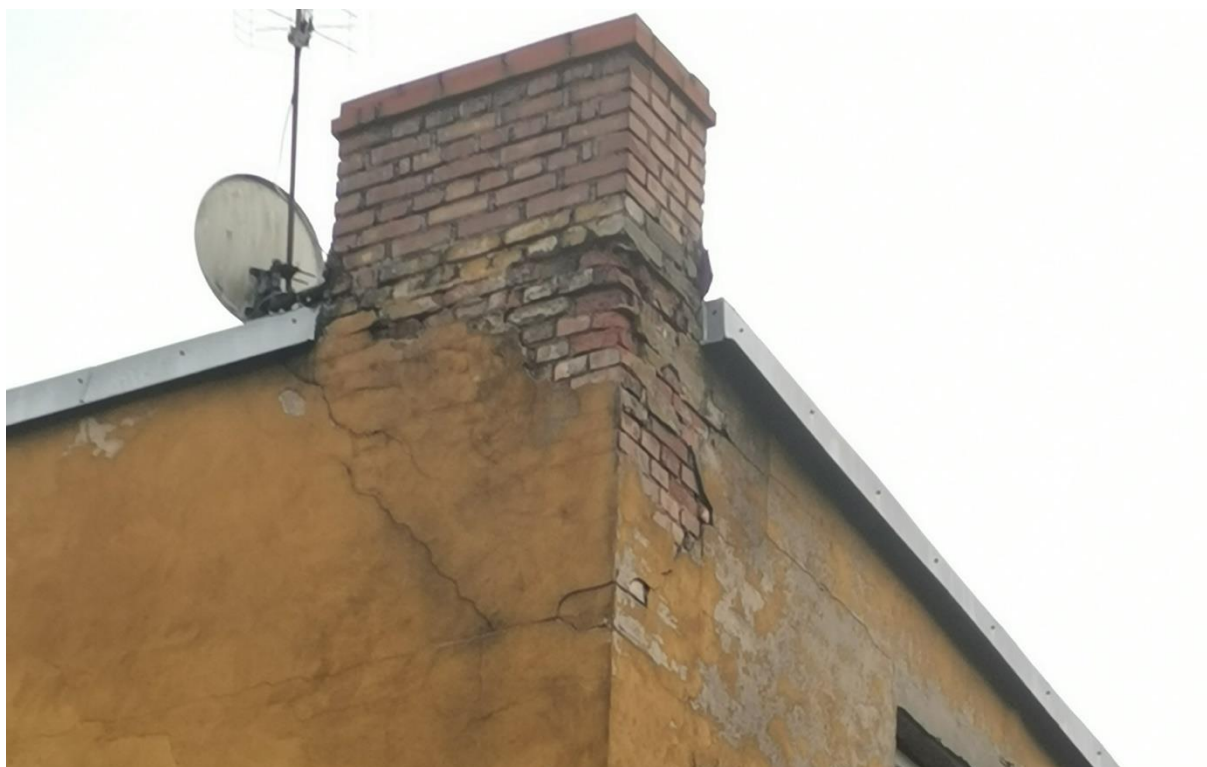
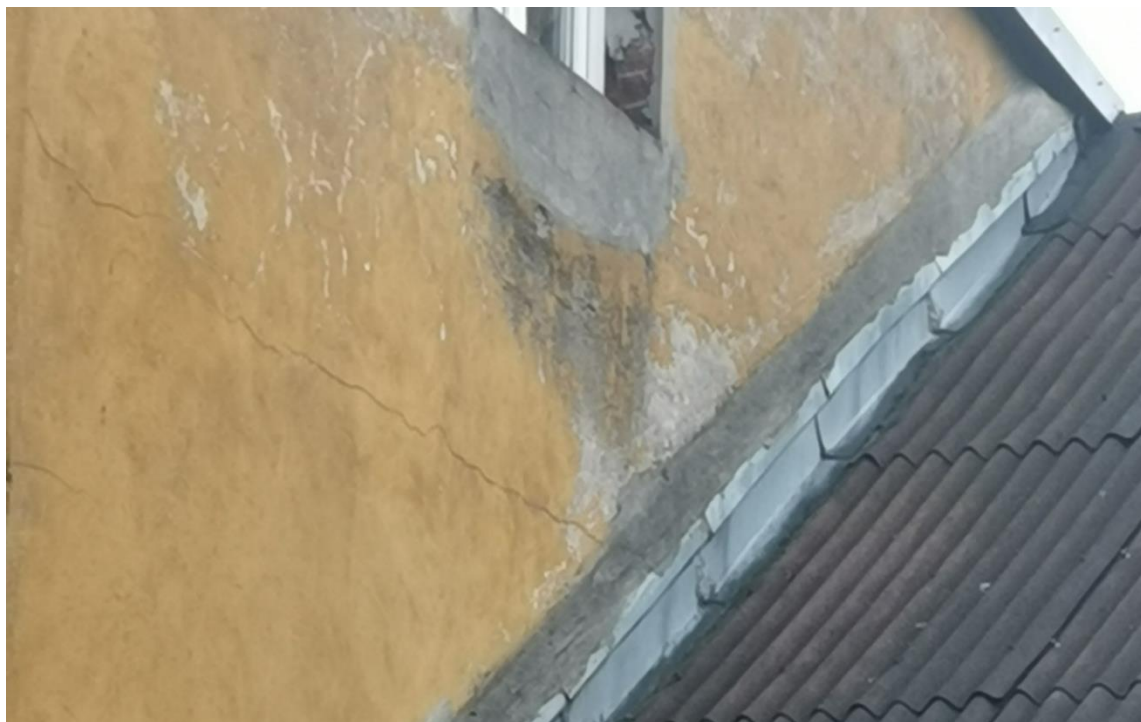
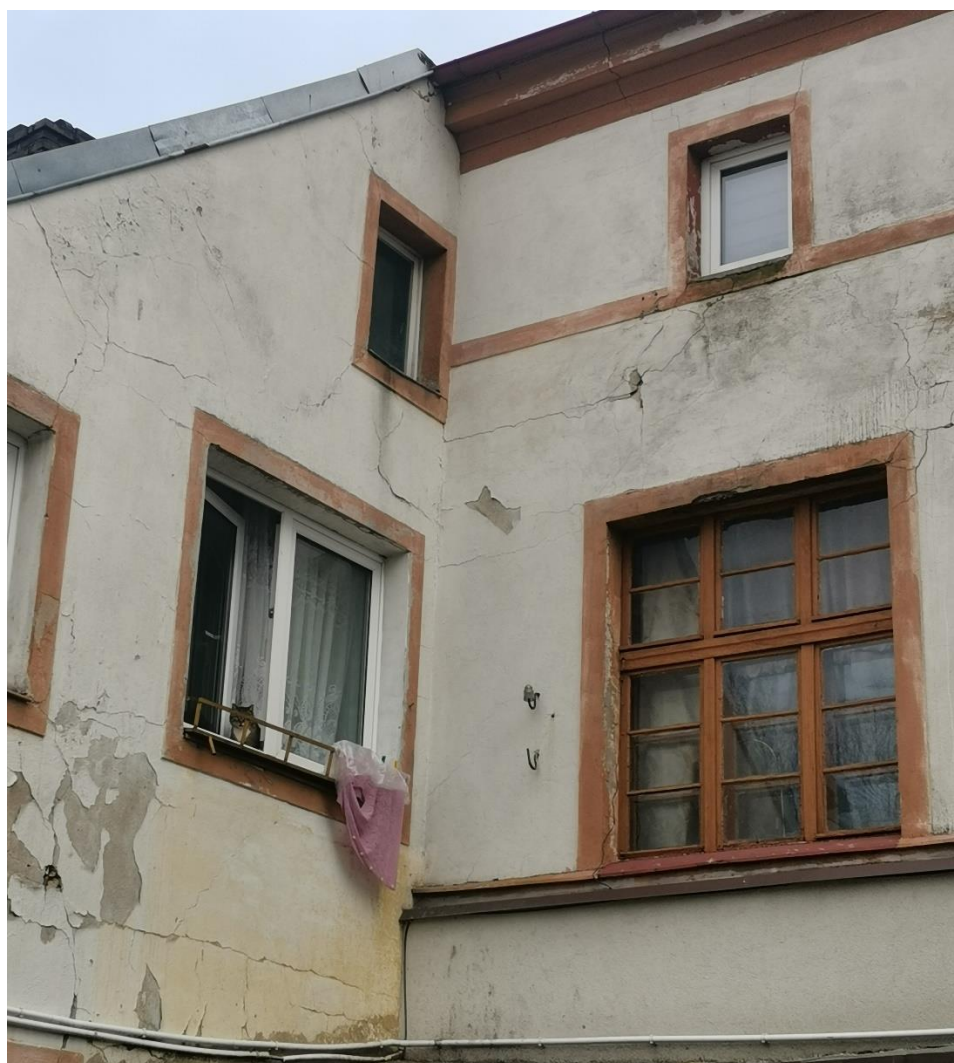
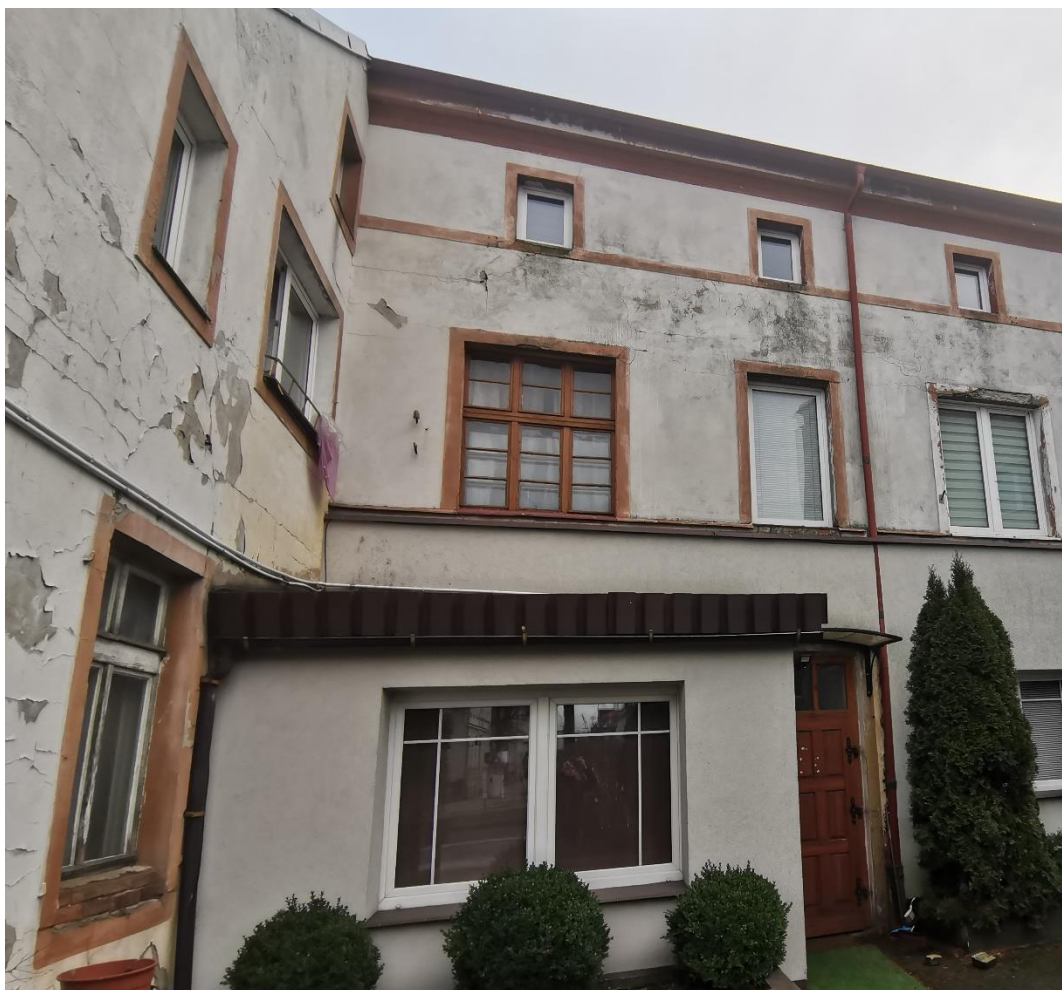
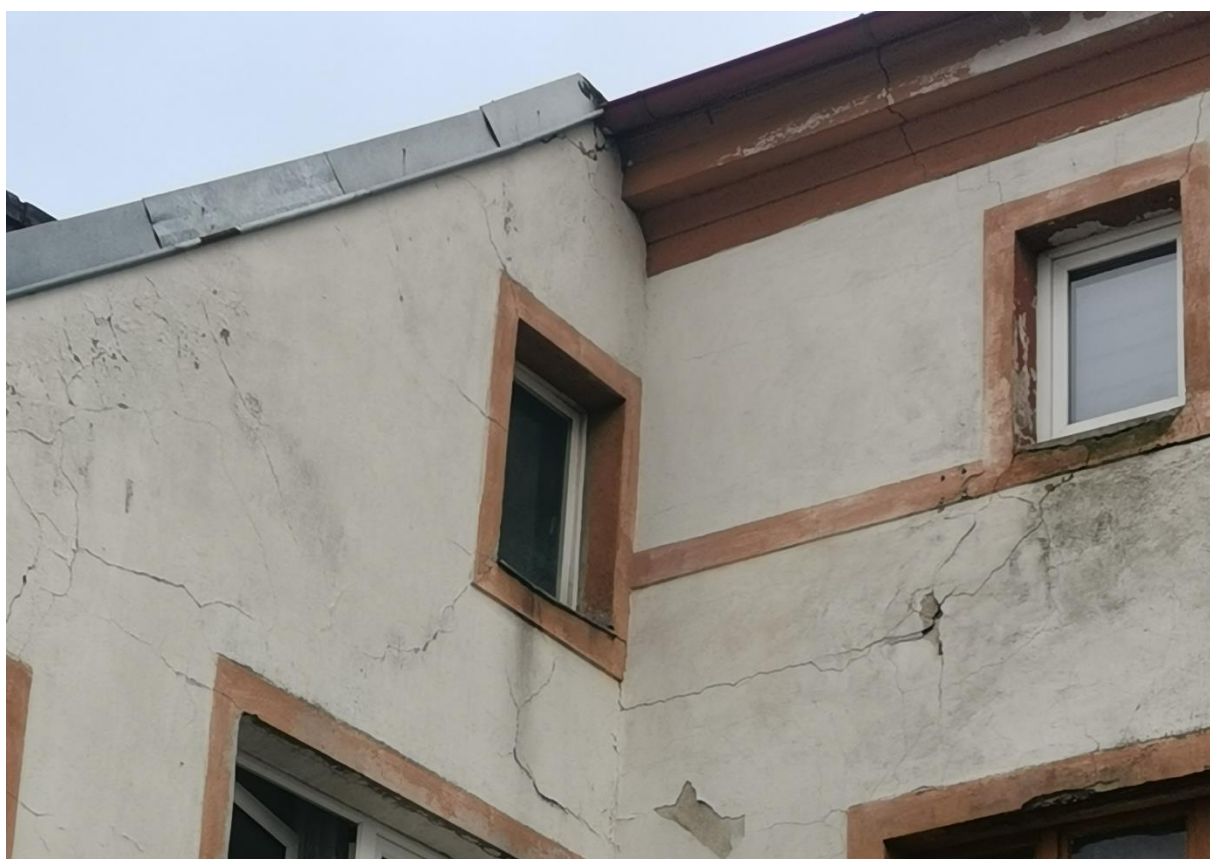
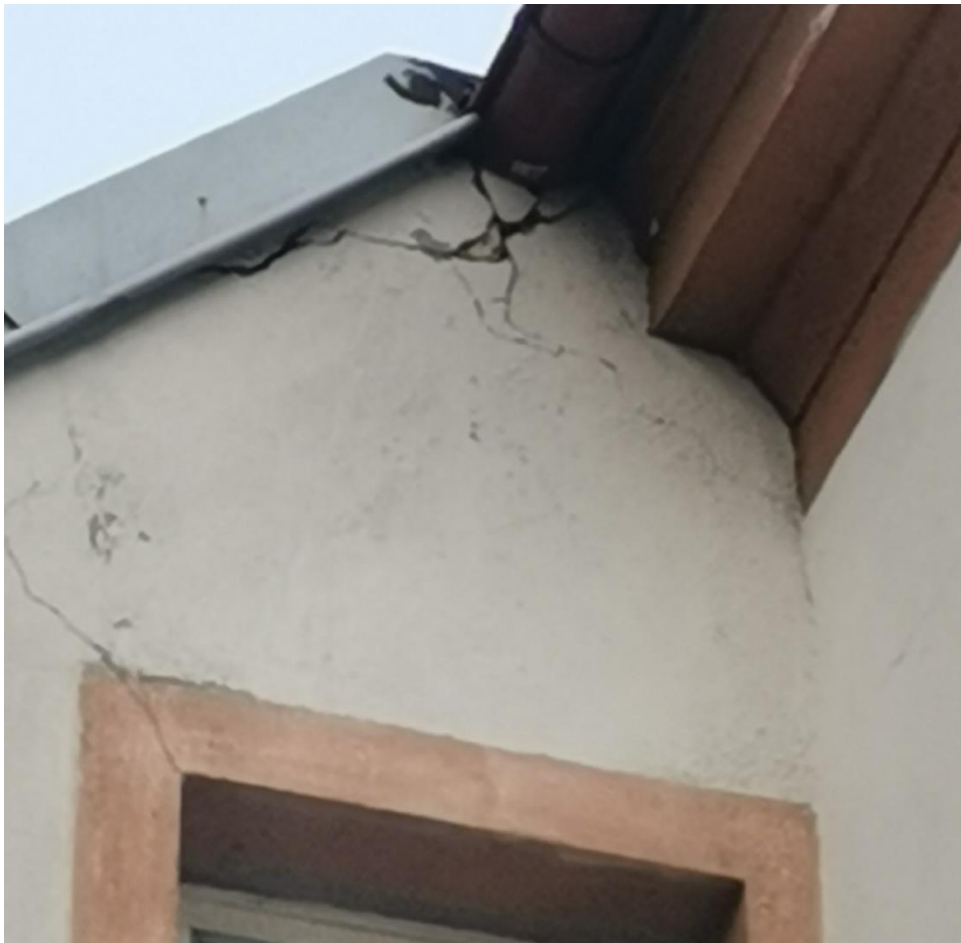
Budynki mieszkalne H. Pobożnego 21 oraz H. Pobożnego 22 połączone są ze sobą w części ściany szczytowej. Na przylegających do wspólnej ściany fragmentach szczytów budynków widoczne są mocne zarysowania i spękania:

- na szycie ściany budynku H. Pobożnego 21 znajduje się trzon kominowy z uwidocznionym odwarstwieniem części cegieł komina, oraz duże poziome zarysowanie wzdłuż całej ściany szczytowej
- na szycie ściany budynku H. Pobożnego 22 uwidocznione są mocne zarysowania ściany w strefie nadproży okiennych oraz duże ubytki w strefie kalenicowej
