## **EKSPERTYZA TECHNICZNA**

Projekt: **Projekt budowy windy zewnętrznej (szyb windowy) dla Budynku Głównego nr 1 Politechniki Morskiej w Szczecinie w ramach projektu „Morze dostępności-Politechnika bez barier”**

Faza: Projekt architektoniczno-budowlany

Branża: Ekspertyza

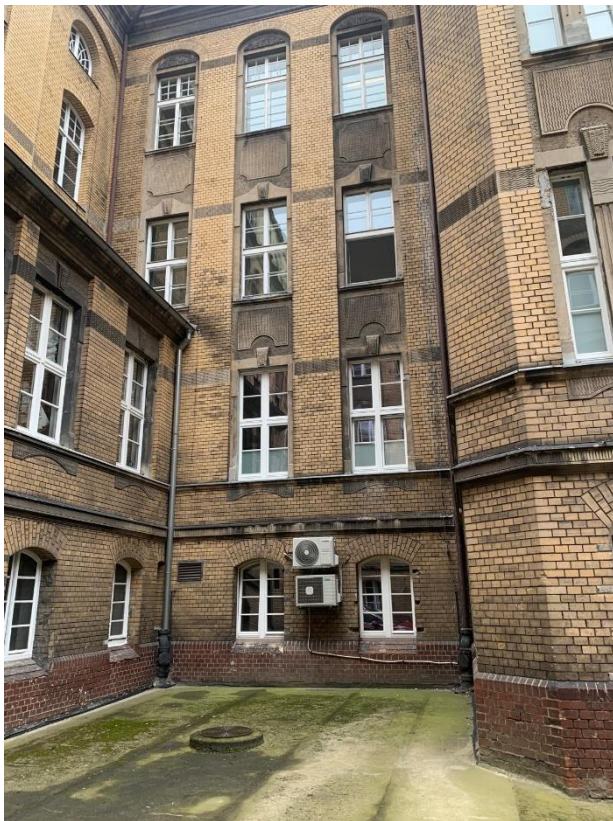
Dokonano oględzin ścian piwnicznych Budynku Głównego nr 1 w obszarze oddziaływania projektowanego podszybia (**Fot.1**). W kondygnacjach podziemnych zaobserwowano zacieki i wykwyty na ścianach (**Fot.2**). Jako prawdopodobną przyczynę powstałych uszkodzeń, spowodowanych zawilgoceniem konstrukcji, wskazuje się nieszczelność stropu pod dziedzińcem.

**Fot. 1** (Lokalizacja planowanej budowy szybu windowego)

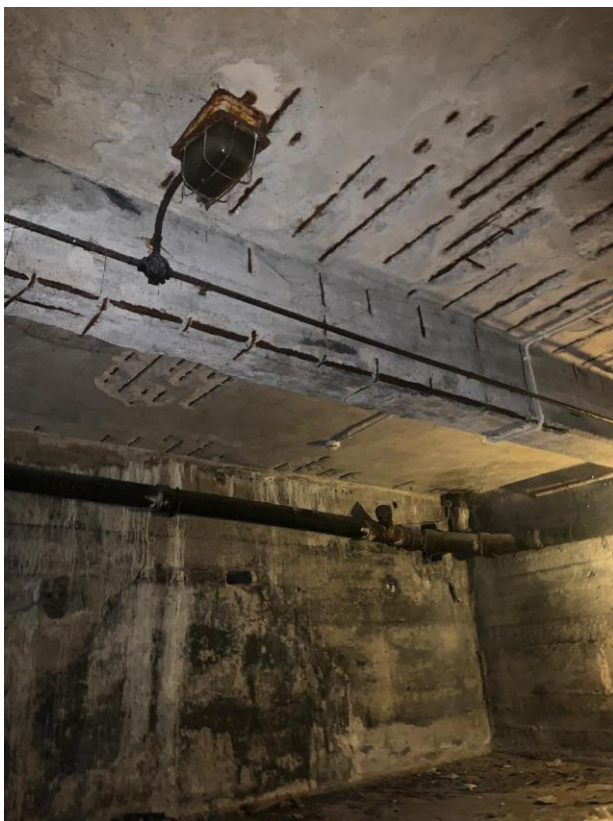
**Fot. 2** (Zacieki na ścianach piwnic. Odparzona otulina na stropie i podciągu)

Ze względu na brak wiedzy na temat prac remontowych stropu nie można stwierdzić, czy przyczyny powstałych uszkodzeń zostały wyeliminowane. W przypadku braku wcześniejszych napraw wskazana jest eliminacja nieszczelności stropu, zwłaszcza w obrębie otworu, który może być ogniskiem wilgoci. Dolną powierzchnię stropu z odparzonymi otulinami należy zabezpieczyć dedykowaną zaprawą naprawczą.

Zaleca się naprawę wszelkich odspojonych otulin zaprawami naprawczymi do tego dedykowanymi na stropie i podciągach, w obrębie projektowanego szybu windowego. Dodatkowo zaleca się zmniejszenie rozpiętości podciągów np. poprzez częściowe podmurowanie. W przypadku braku wcześniejszych napraw izolacyjnych na stropie wskazane jest wyeliminowanie przyczyn nieszczelności. Należy zwrócić szczególną uwagę na otwór w stropie i zapewnić jego odpowiednią izolację.

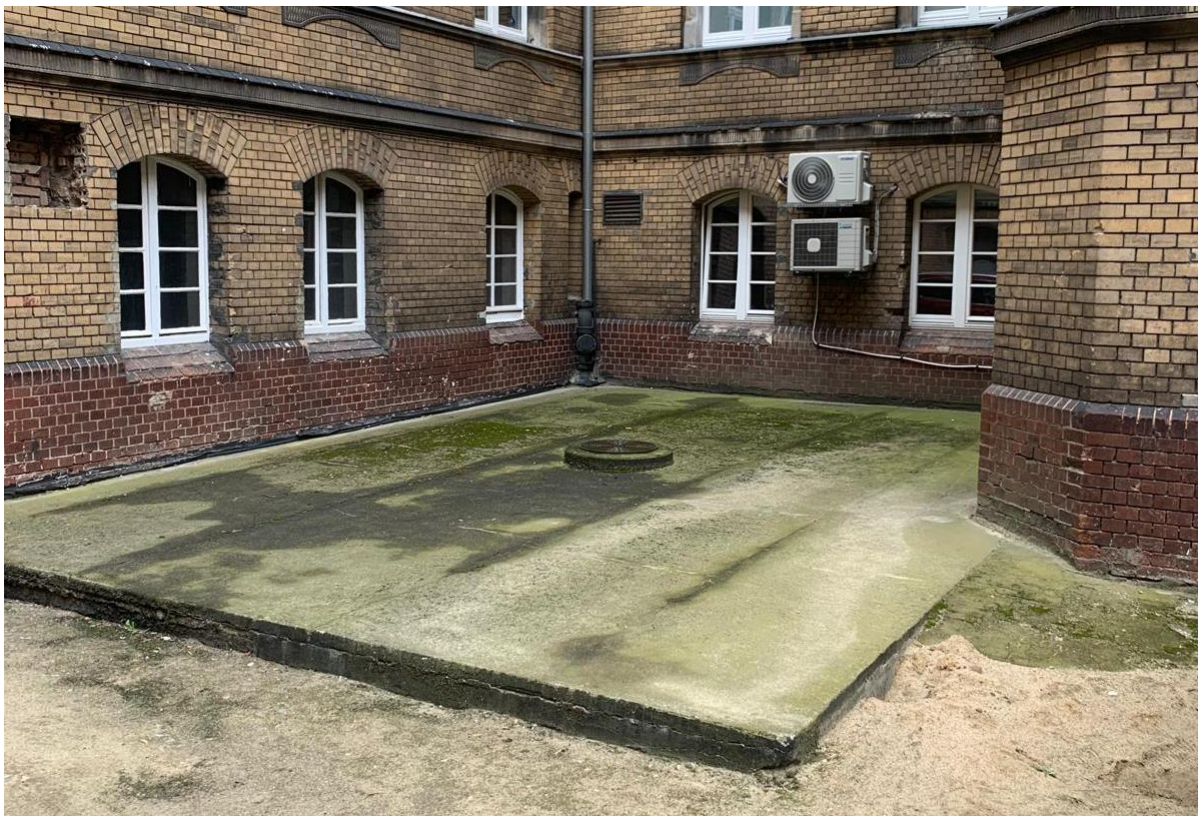
Wykonano wizję lokalną stropu znajdującego się w obrębie dziedzińca. Na górnej powierzchni stropu zaobserwowano wykwity biologiczne, które mogą świadczyć o gromadzeniu się wody w tych miejscach (**Fot.3**). Na dolnej powierzchni stropu stwierdzono rozległe odparzenia otuliny prętów zbrojeniowych, przy czym największe nasilenie zniszczeń występuje w rejonie otworu (**Fot.2,4**). Charakter stwierdzonych zniszczeń wskazuje na nieszczelność stropu. Oględziny przeprowadzone zostały w porze suchej i nie stwierdzono obecności zacieków świadczących o bieżących przeciekach.

**Fot. 3** (Strop nad piwnicą, na dziedzińcu)

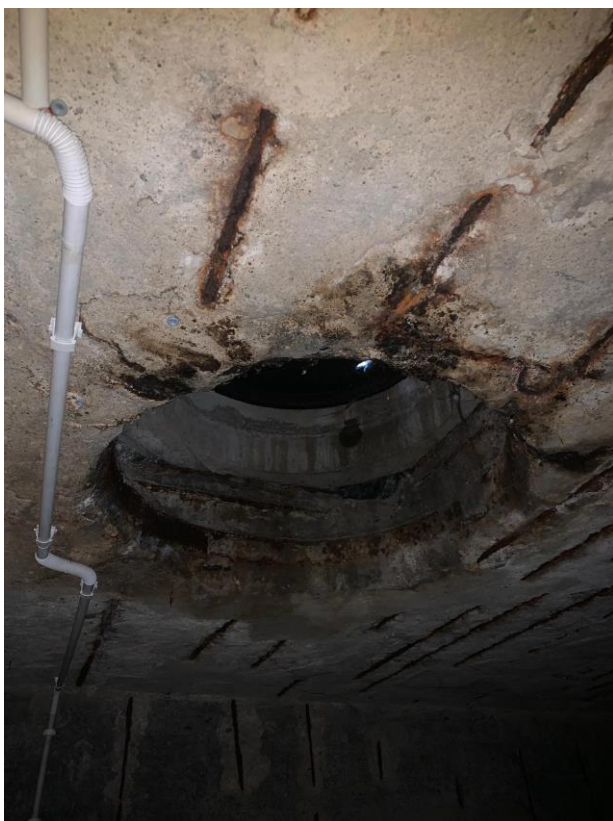
**Fot. 4** (Odparzona otulina przy otworze stropu na dziedzińcu)

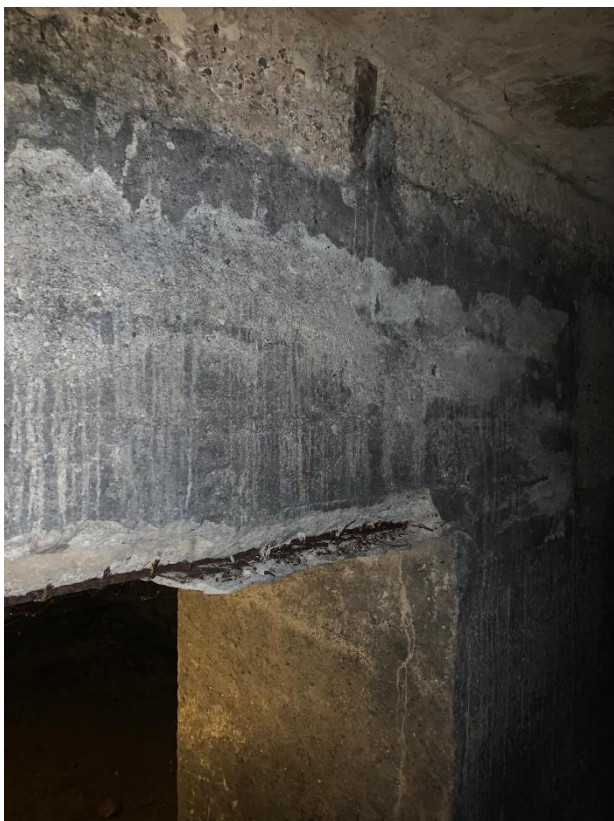
Na podciągach w piwnicy, na których oparty jest strop również stwierdzono odsłonięte pręty zbrojeniowe, świadczące o nieszczelności stropu i przedostającej się wilgoci. Odparzenia podciągów należy zabezpieczyć dedykowaną zaprawą naprawczą. Z uwagi na podejrzenie obniżonej nośności podciągów podpierających rozpatrywany strop zaleca się dodatkowe podparcie i tym samym zmniejszenie rozpiętości podciągów. Proponuje się wykonanie częściowego podmurowania.

**Fot. 5** (Odparzona na podciągu w piwnicy)
