DOKUMENTACJA FOTOGRAFICZNA

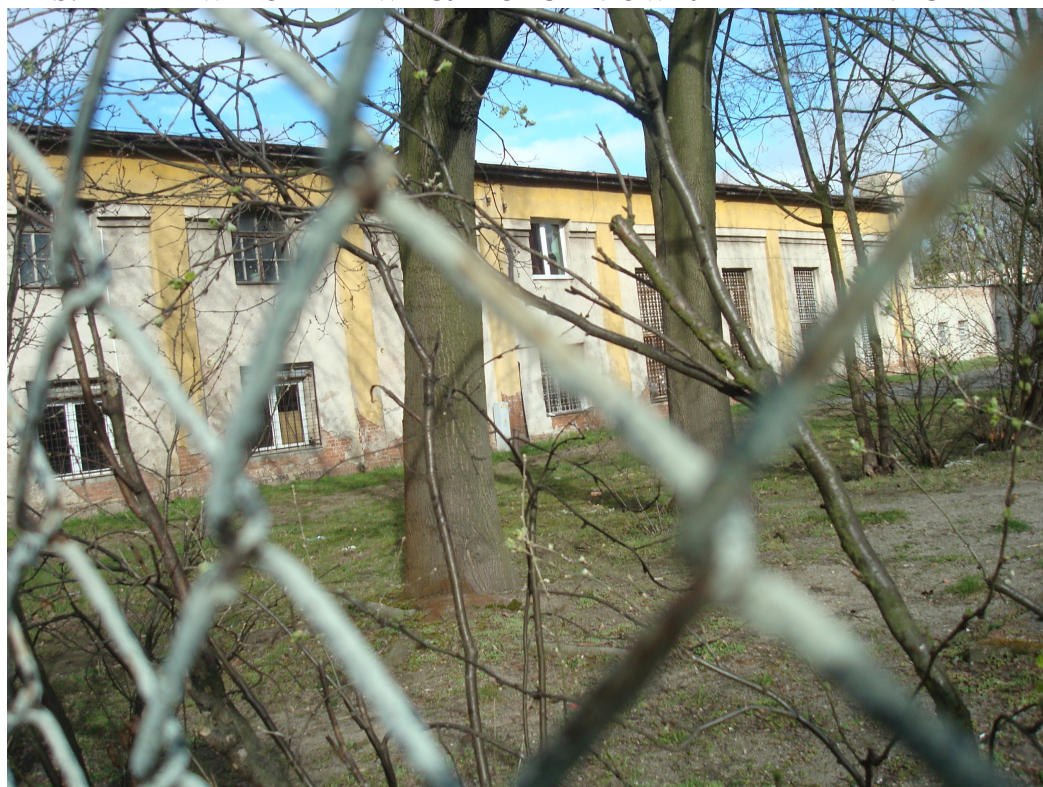
RYS. 2 WIDOK ELEWACJI POŁUDNIOWEJ – BRAK TYNKU PRZY GRUNCIE

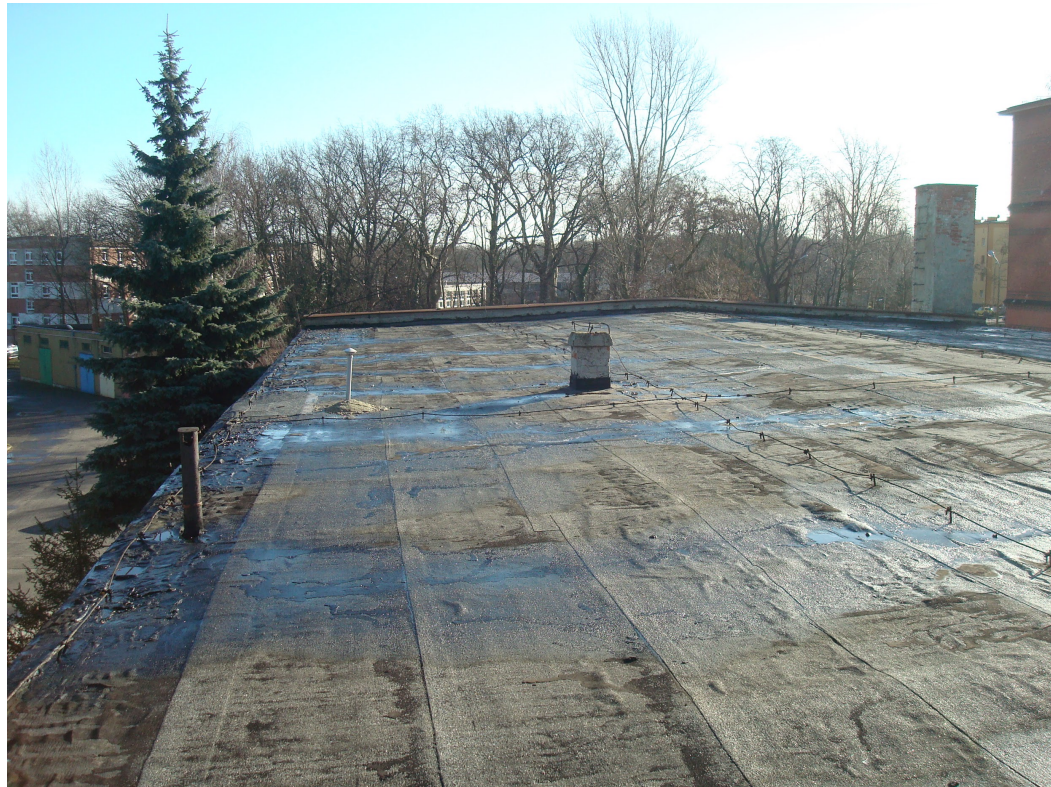
RYS. 7 WIDOK POKRYCIA DACHU – ZNISZCZONE POKRYCIE PAPOWE

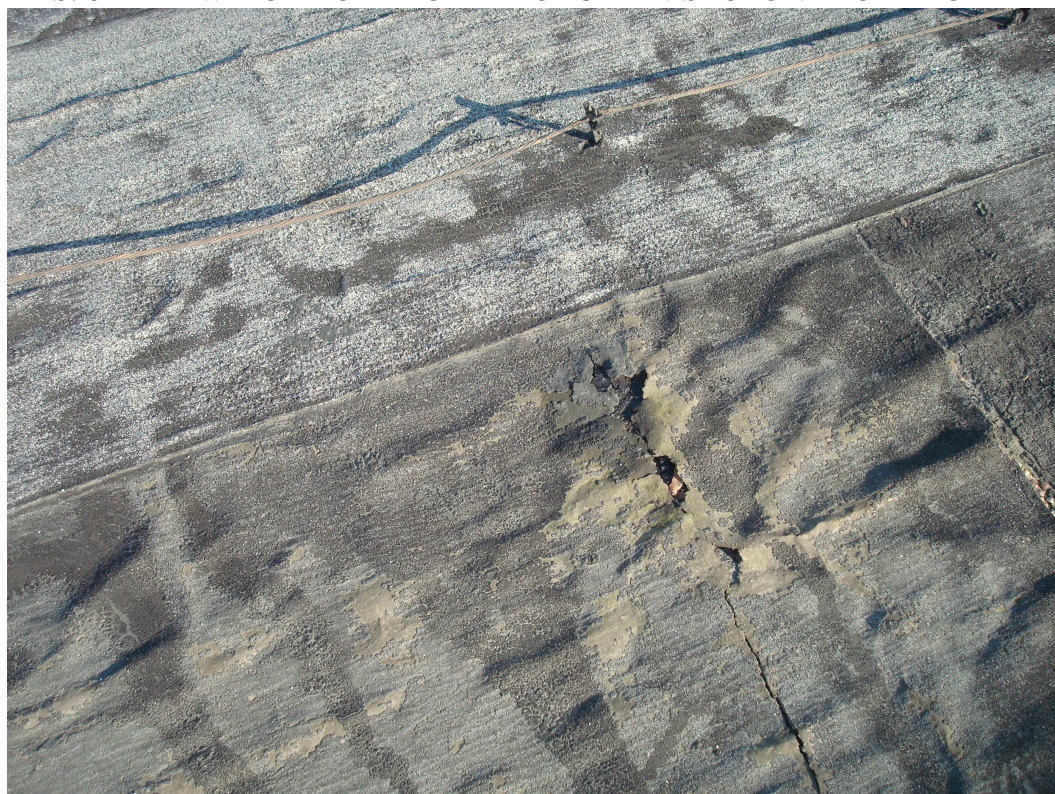
RYS. 8 WIDOK POKRYCIA DACHU – ZNISZCZONE POKRYCIE PAPOWE

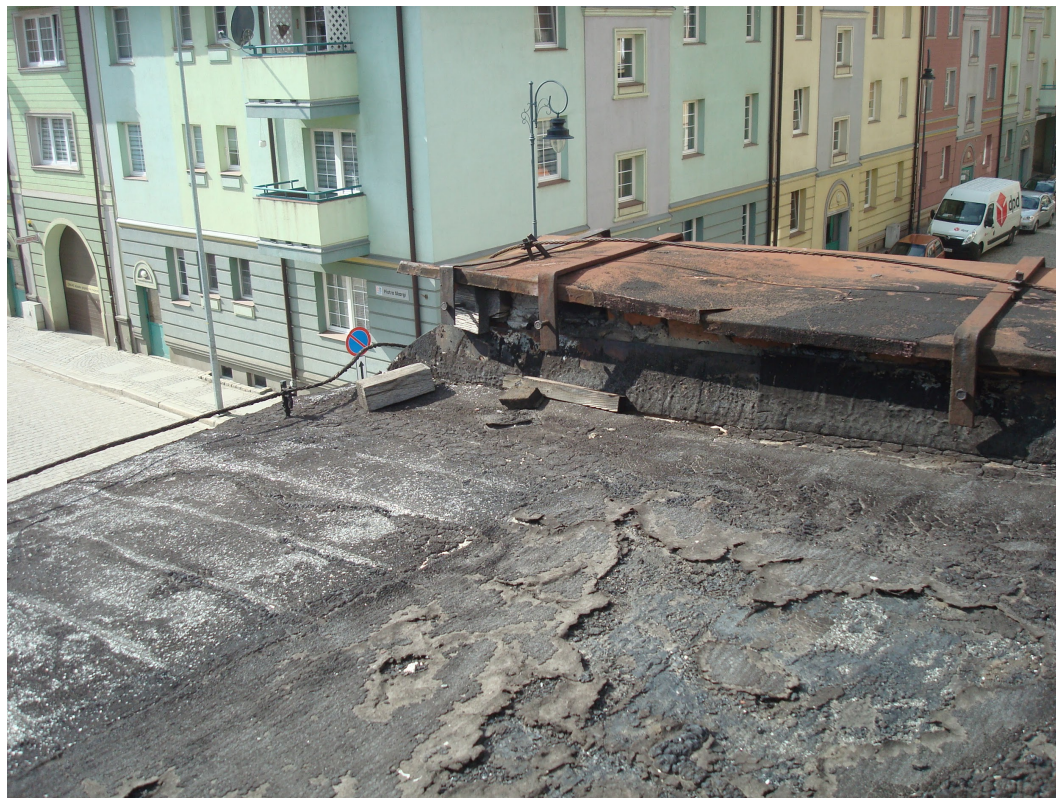
**RYS. 9 WIDOK SKORODOWANYCH OBRÓBEK BLACHARSKICH ORAZ
USZKODZONEJ PAPY**

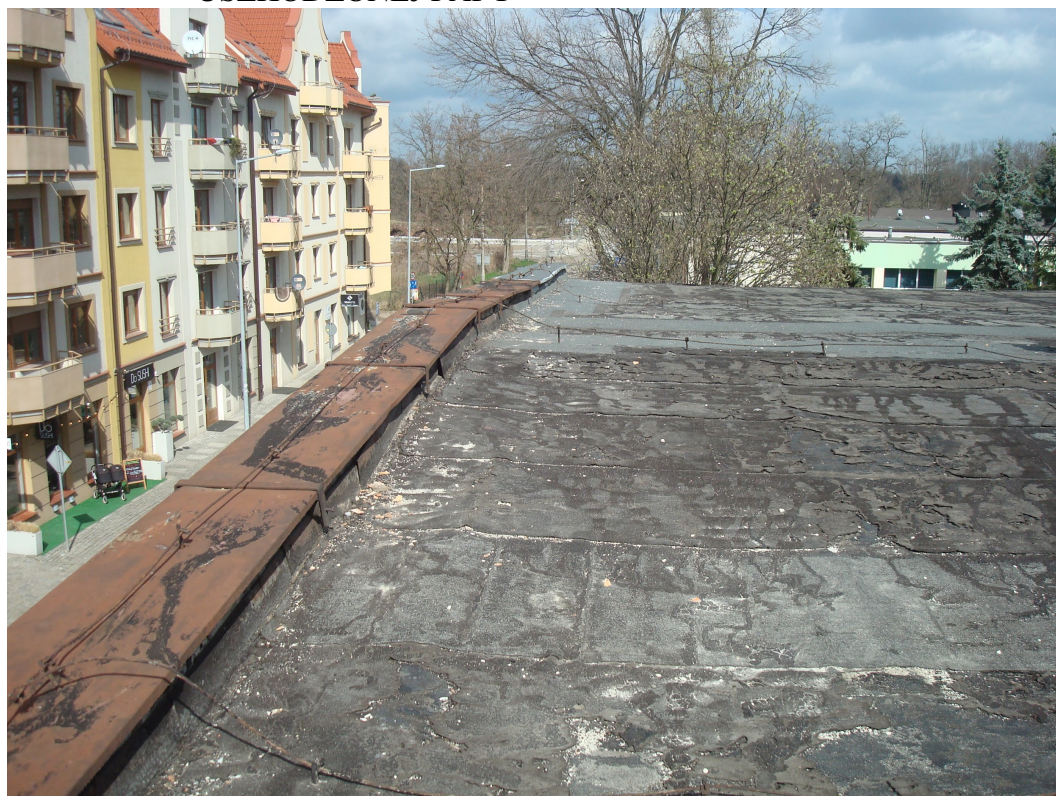
**RYS. 10 WIDOK SKORODOWANYCH OBRÓBEK BLACHARSKICH ORAZ
USZKODZONEJ PAPY**

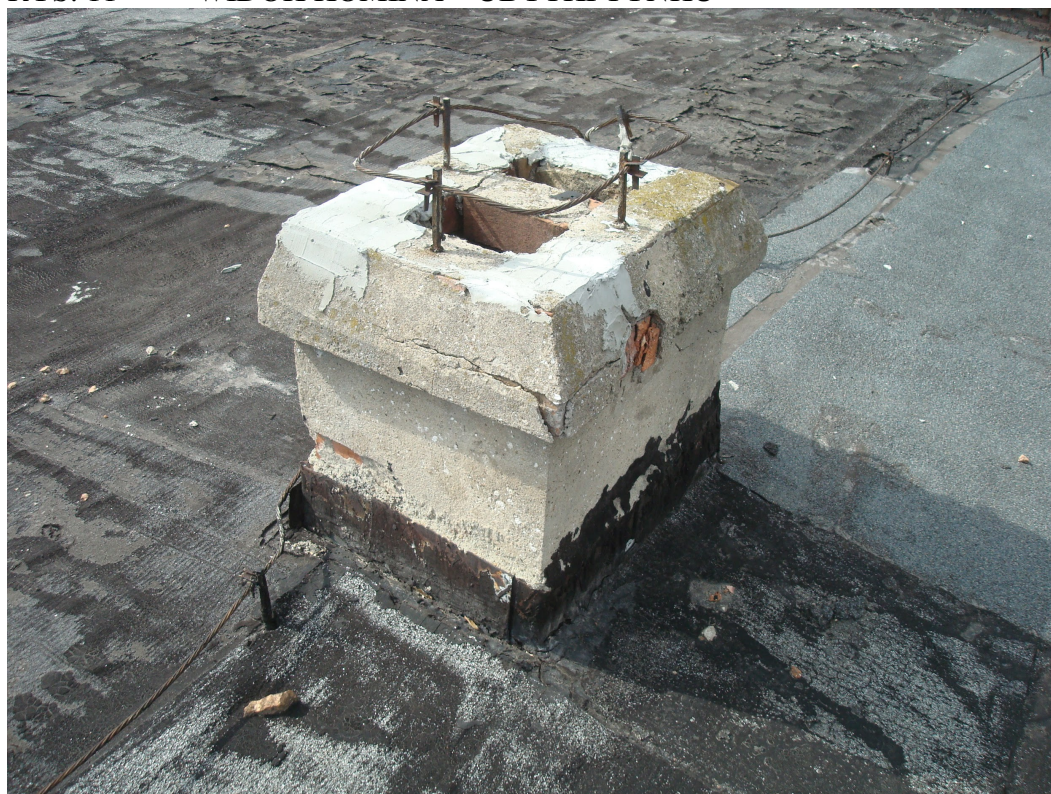
RYS. 11 WIDOK KOMINA – UBYTKI TYNKU

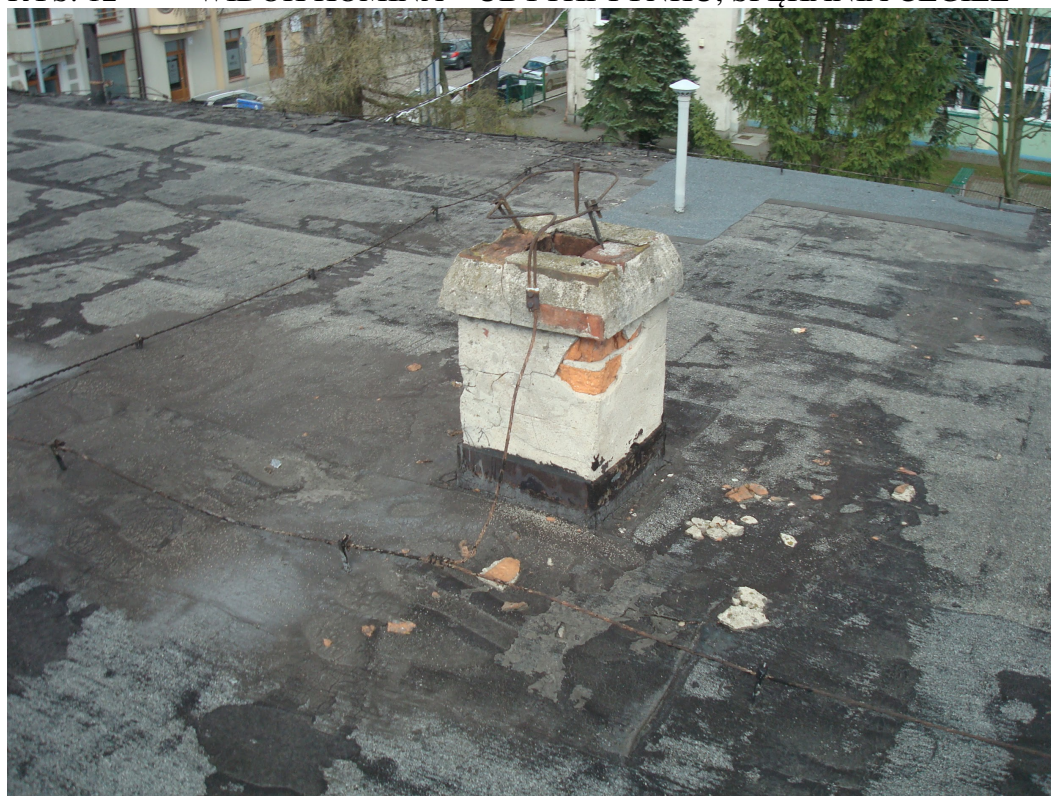
RYS. 12 WIDOK KOMINA – UBYTKI TYNKU, SPEKANIA CEGIEŁ

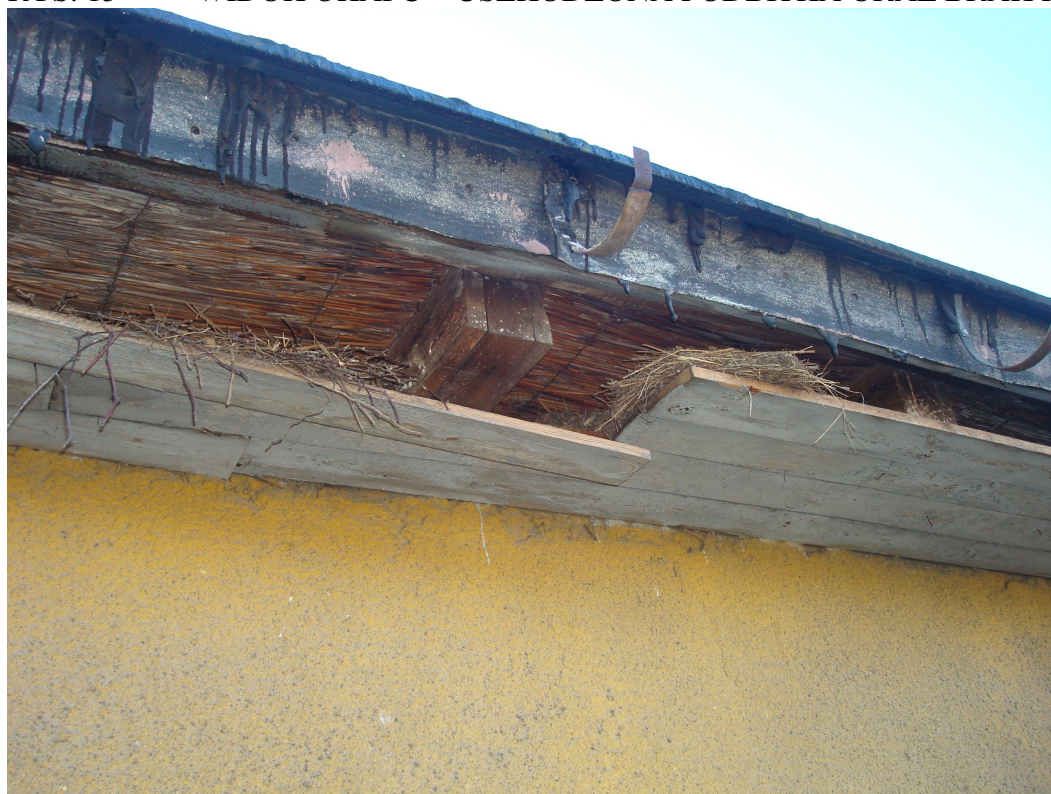
RYS. 13 WIDOK OKAPU – USZKODZONA PODBITKA ORAZ BRAK RYNNY

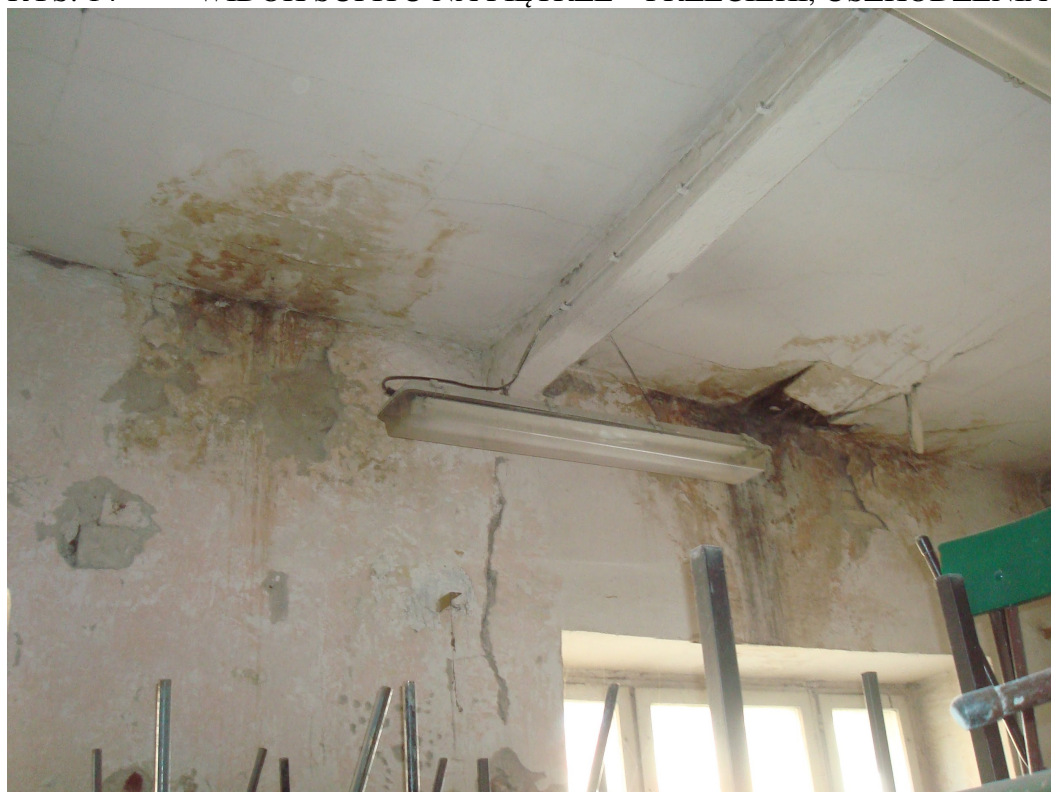
RYS. 14 WIDOK SUFITU NA PIĘTRZE – PRZECIEKI, USZKODZENIA TYNKU

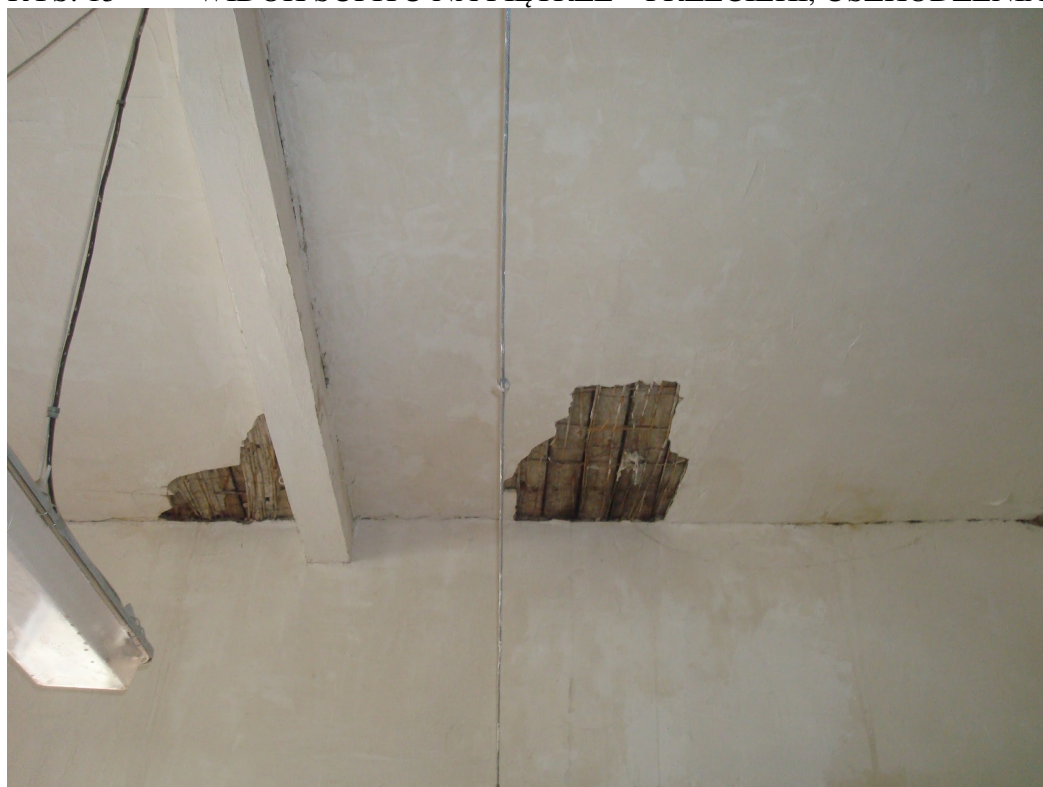
RYS. 15 WIDOK SUFITU NA PIĘTRZE – PRZECIEKI, USZKODZENIA TYNKU

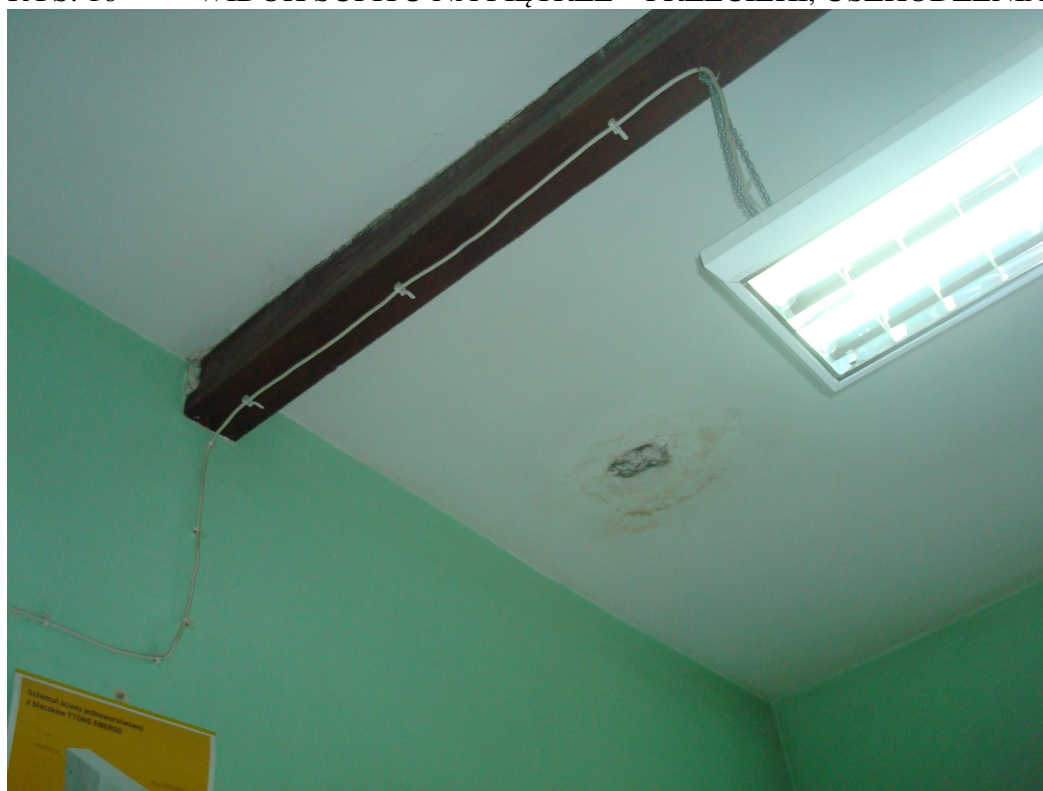
RYS. 16 WIDOK SUFITU NA PIĘTRZE – PRZECIEKI, USZKODZENIA TYNKU

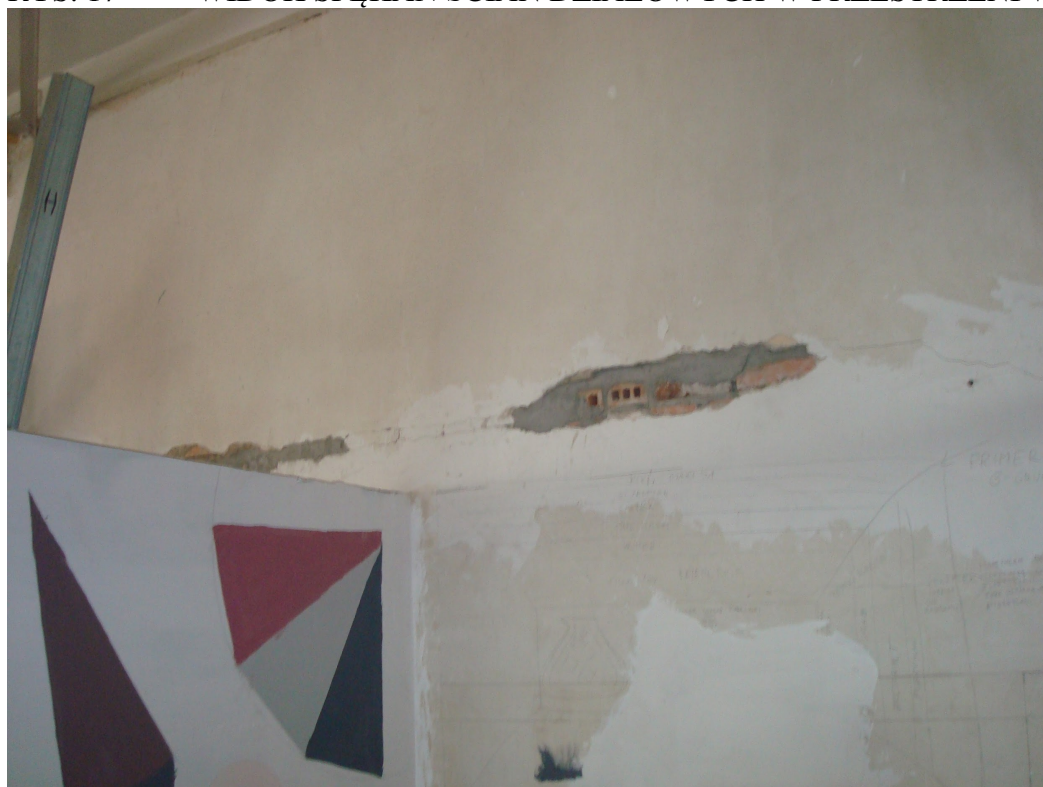
RYS. 17 WIDOK SPĘKAŃ ŚCIAN DZIAŁOWYCH W PRZESTRZENI WIĄZARA

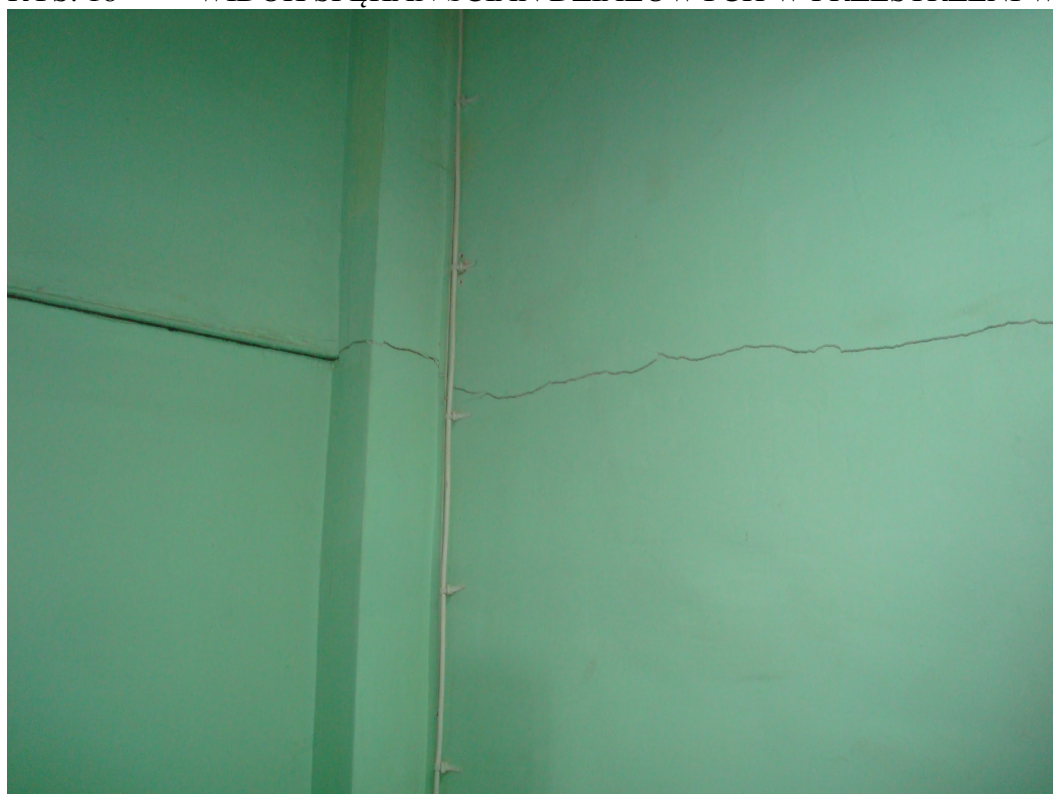
RYS. 18 WIDOK SPĘKAŃ ŚCIAN DZIAŁOWYCH W PRZESTRZENI WIĄZARA
