## PROTOKÓŁ WSTĘPNEJ KONTROLI OBIEKTU MOSTOWEGO PO POWODZI

**Ocena stanu technicznego obiektu oraz możliwości jego użytkowania po powodzi**

JNI	2-22-223/85	jednostka administracyjna, gmina	Gmina Radków
nr drogi	Dojazd do bud. 28	rodzaj i nazwa przeszkody	Rzeka Ścinawka
kilometraż	-	szerokość obiektu	4,90 m
współrzędne GPS	50°32'15.85"N 16°28'10.09"E	długość obiektu	20,00 m
zarządca obiektu	nazwa	Zarząd Dróg Powiatowych w Kłodzku	
	adres	ul. Wyspiańskiego 2K, 57-300 Kłodzko	
	telefon kontaktowy	(074) 868 01 80

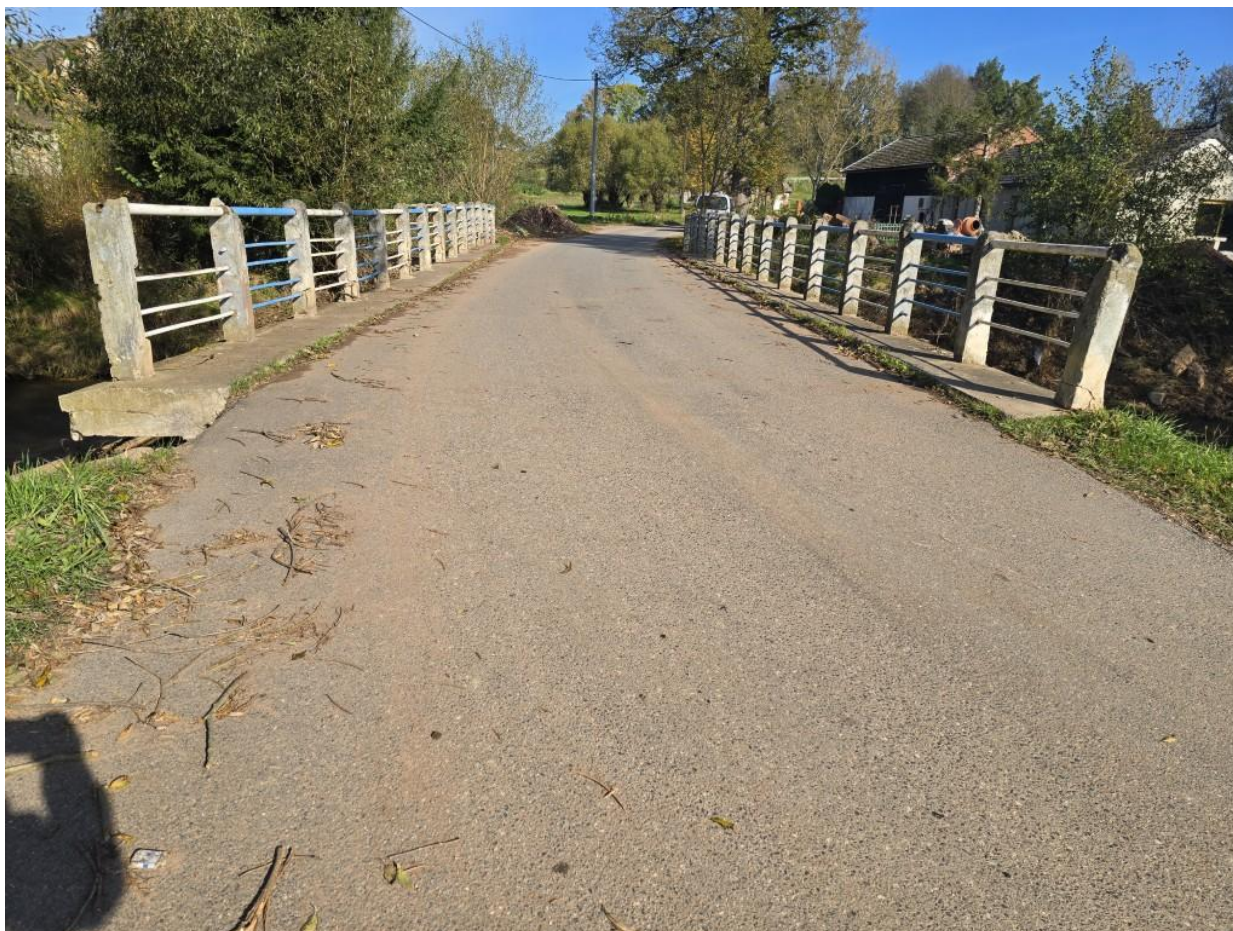
Zdjęcie nr 1

Nawierzchnia na obiekcie w stanie dobrym, widoczna wegetacja roślin na styku nawierzchni bitumicznej i kap chodnikowych.

Nawierzchnia na dojazdach bez widocznych uszkodzeń i deformacji.

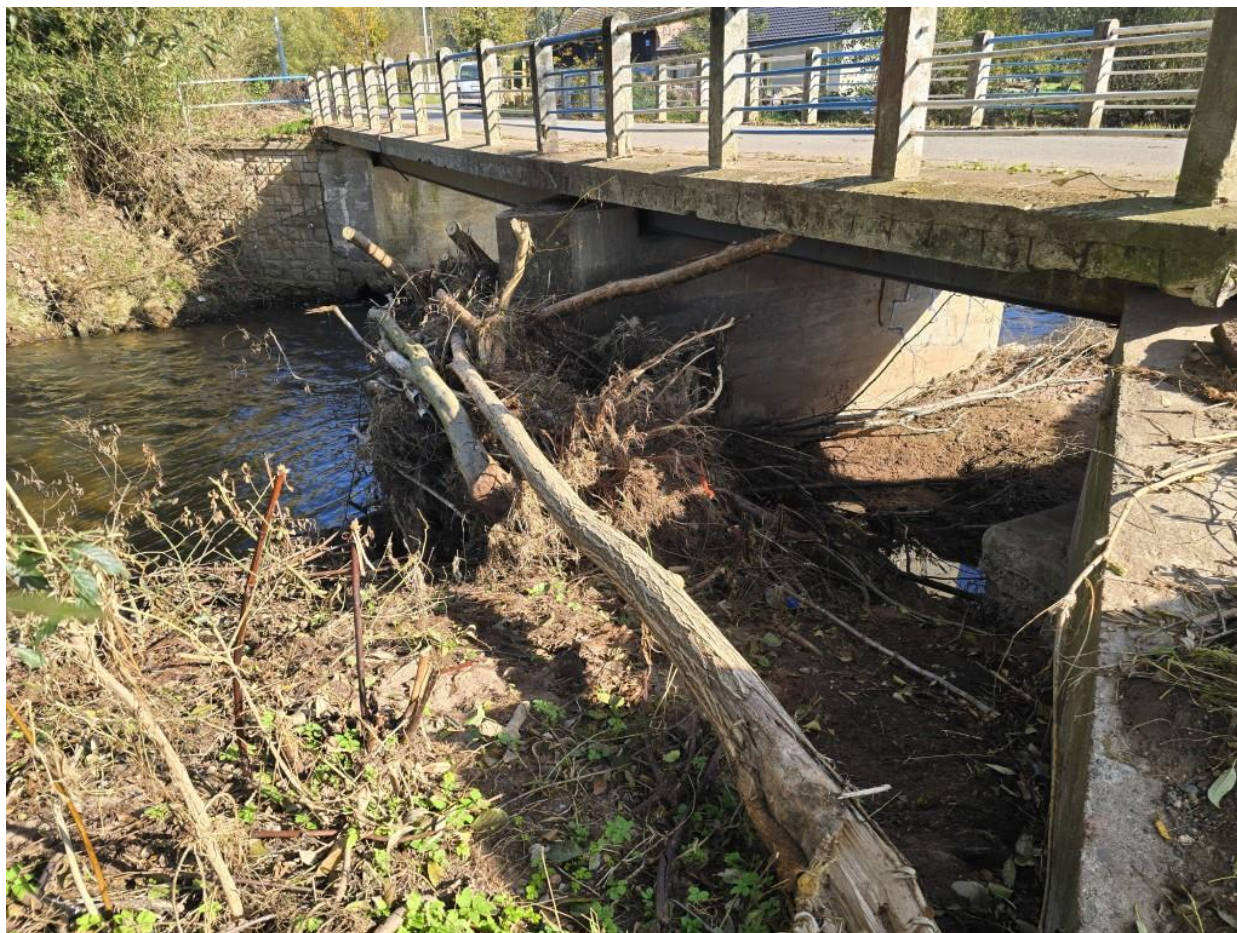
Zdjęcie nr 5

Przyczółki pełnościenne żelbetowe, z licznymi rakami, ubytkami oraz oznakami korozji betonu. Nisze podłożyskowe zanieczyszczone.

Ława fundamentowa od strony południowej podmyta na całej długości, ława fundamentowa od strony północnej podmyta w rejonie podwieszenia skrzydełek.

Skrzydełka popękane, z licznymi ubytkami i deformacjami.

Koryto silnie zanieczyszczone. Pod przęsłem od strony południowej naniesiony materiał uniemożliwia przepływ wody.

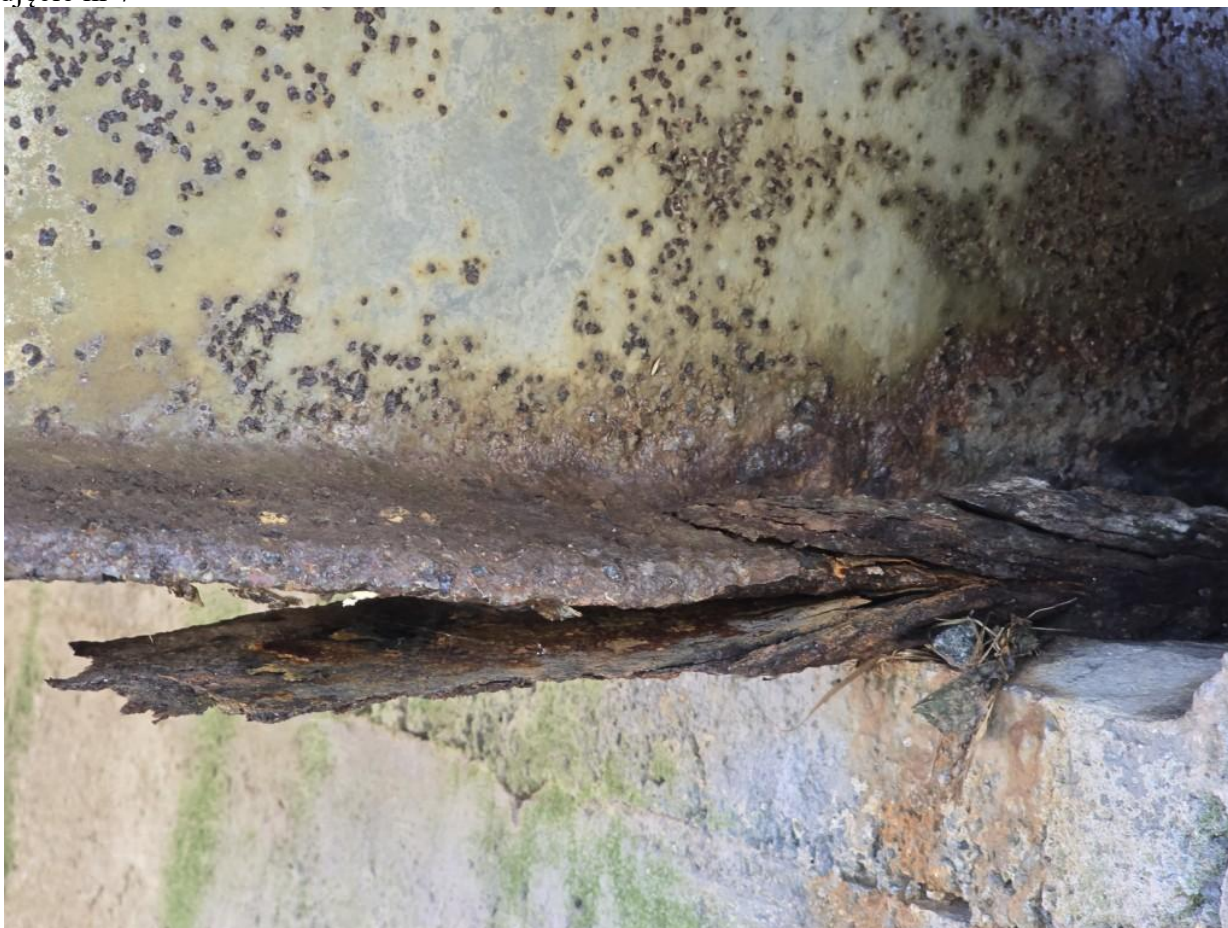
Zdjęcie nr 8

Ustrój niosący w formie dźwigarów stalowych zespolonych z żelbetową płytą pomostu. Płyta pomostu z ubytkami betonu i korozją stali zbrojeniowej. Widoczne zarysowania, zawilgocenia oraz oznaki korozji biologicznej betonu.

Dźwigary stalowe mocno skorodowane, w strefach podporowych zniszczone lub uszkodzone bez możliwości naprawy.

Z uwagi na silną korozję belek stalowych ustroju niosącego, degradacją pasów dolnych i środków konieczne ograniczenie nośności do 8 ton jednym pasem (środkiem obiektu).
