## PROJEKT TECHNICZNY

| Nazwa i adres obiektów budowlanych | Budynek Powiatowego Zespołu Szkół nr 2 im. Bohaterskiej Załogi ORP „Orzeł” w Wejherowie<br>84-200 Wejherowo, ul. Strzelecka 9, dz. nr 235/7, obr. 0016 Wejherowo | |

## Ekspertyza techniczna

*Dotyczy stanu technicznego więźby dachowej nad salą gimnastyczną w budynku Powiatowego Zespołu Szkół nr 2 im. Bohaterskiej Załogi ORP „Orzeł” w Wejherowie przy ul. Strzeleckiej 9*

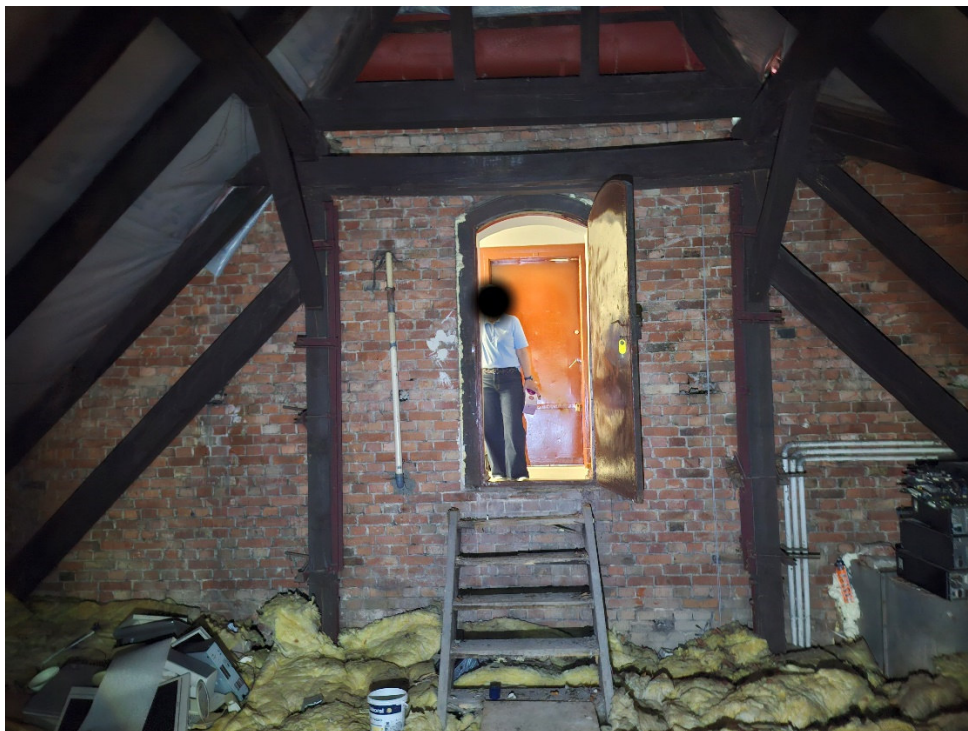
Dach nad salą gimnastyczną o konstrukcji drewnianej w ustroju dwuwieszarowym zwykłym pokryty dachówką ceramiczną mnich-mniszka na łątach drewnianych. Z ramy konstrukcji dachu została usunięta belka rozporowa a wieszary (słupy) wzmocniono dwuteownikami 120 co nie zapobiegło w ugięciu belki stropowej wiązarowej. Parapety dwóch okien w lukarnach zostały wykonane niezgodnie ze sztuką budowlaną a podczas intensywnych opadów deszczu dochodzi do przecieków pokrycia dachu w okolicy lukarn.

Widok ramy objętej opracowaniem

- Podlewiarowanie belki stropowej.
- Odtworzenie zdemontowanych elementów konstrukcji dachu z uwzględnieniem nowych technologii.
- Przełożenie pokrycia dachu z dachówki ceramicznej w okolicy lukarn.
- Wymiana parapetów z blachy stalowej powlekanej na nowe z blachy cynkowo-tytanowej gr. 0,6 mm zgodnie ze sztuką budowlaną.

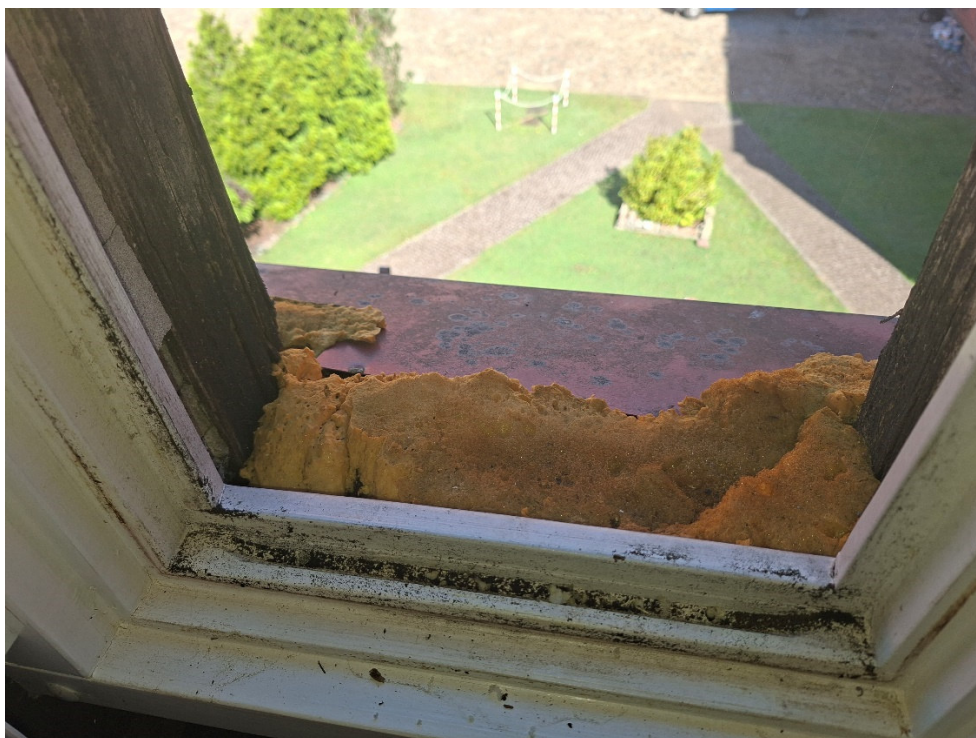
Parapet okienny

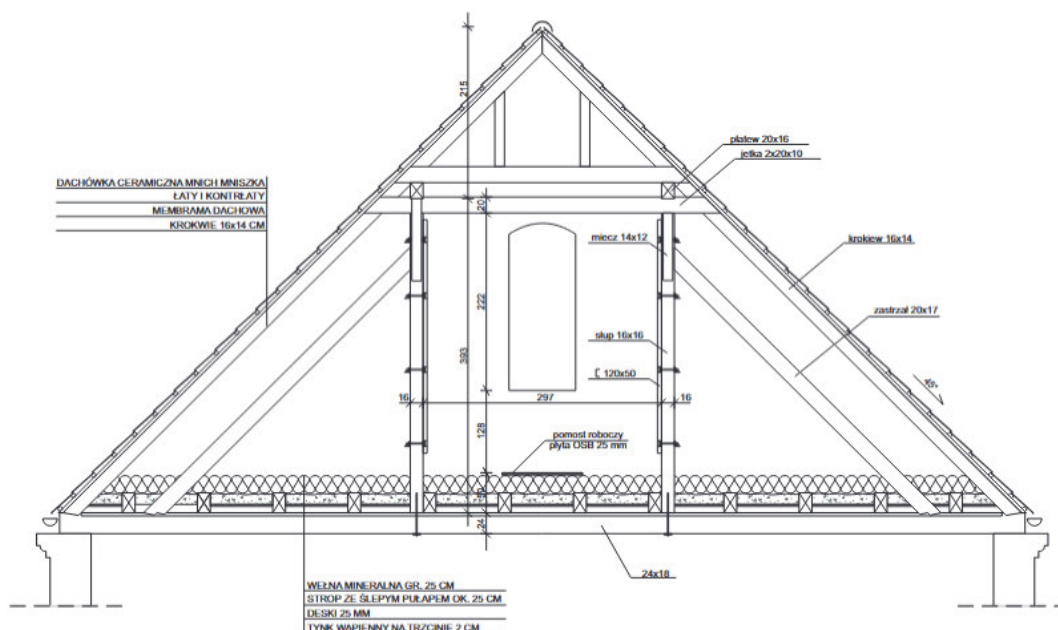
Rys nr 1. Widok więźby dachowej stan istniejący

Na podstawie wizji lokalnej stwierdzono, że konstrukcja dachu nad pomieszczeniem sali gimnastycznej uległa uszkodzeniu, konstrukcja zaraz przy wejściu na poddasze. Główna rama, składająca się z dwóch słupów, jętki i dwóch zastrzałów, przejmująca obciążenia z krokwi poprzez płatwie pośrednie posiada wzmocnione słupy, które w dalszym ciągu ulegają spękaniu. Wzmocnienie słupów wykonano poprzez dokręcenie C120 na długości słupa drewnianego co spowodowane zostało demontażem jętki, która zamykała ramę (jętka łącząca zastrzały i spinająca słupy). Demontaż wykonano, gdyż kolidował z otworem wejściowym na poddasze.

W celu naprawy sytuacji projektuje się odtworzenie konstrukcji ramy z uwzględnieniem nowych technologii poprzez zamknięcie ramy wykonując przedłużenie zastrzałów zgodnie z rys. nr 2 (elementy naniesione kolorem niebieskim).

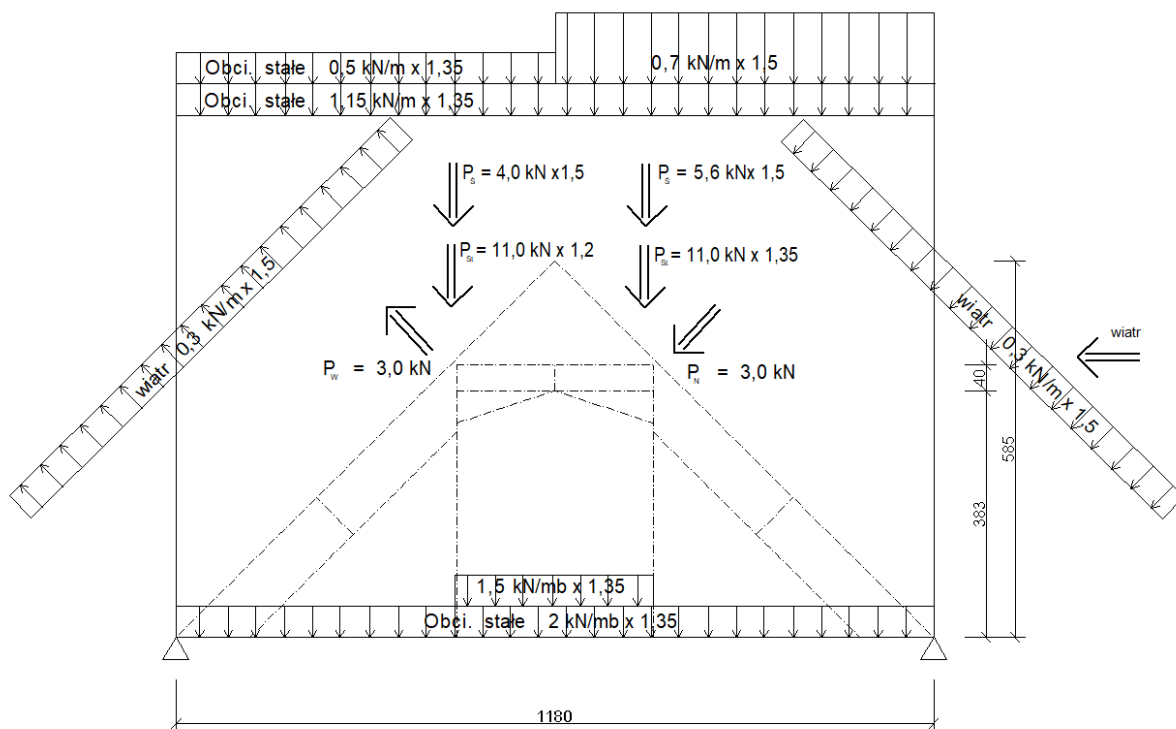
Rys nr 2. przyjęto schemat konstrukcyjny

W wyniku obliczeń stwierdzono wykorzystanie nośności przekroju na poziomie:

krokiew – 93,4%

zastrzały - 26%

belki podłogowe - 52%

jętki – 31%

krokiew  $f=10,7\text{mm} < f_{\text{dop}} = 5800/200=29\text{mm}$

belki podłogowe  $24 \times 18\text{cm}$ ,  $f=6,8\text{mm} < f_{\text{dop}} = 11500/200=55,2\text{mm}$  (warunek spełniony)

Naprawa stanu istniejącego poprzez wykonanie dodatkowych zastrzałów zamykających układ konstrukcyjny w postaci ramy spowoduje jego wzmocnienie. Istniejące obciążenia stałe oraz obciążenia zmienne nie powodują przekroczenie granicznych naprężeń. Bezpieczeństwo konstrukcji oraz użytkowania więźby dachowej będzie zachowane.
