DOKUMENTACJA BADAŃ KONSERWATORSKICH

STOLARKA OKIENNA PAŁACU W ŁĘŻANACH

Ostróda, lipiec 2022 r.

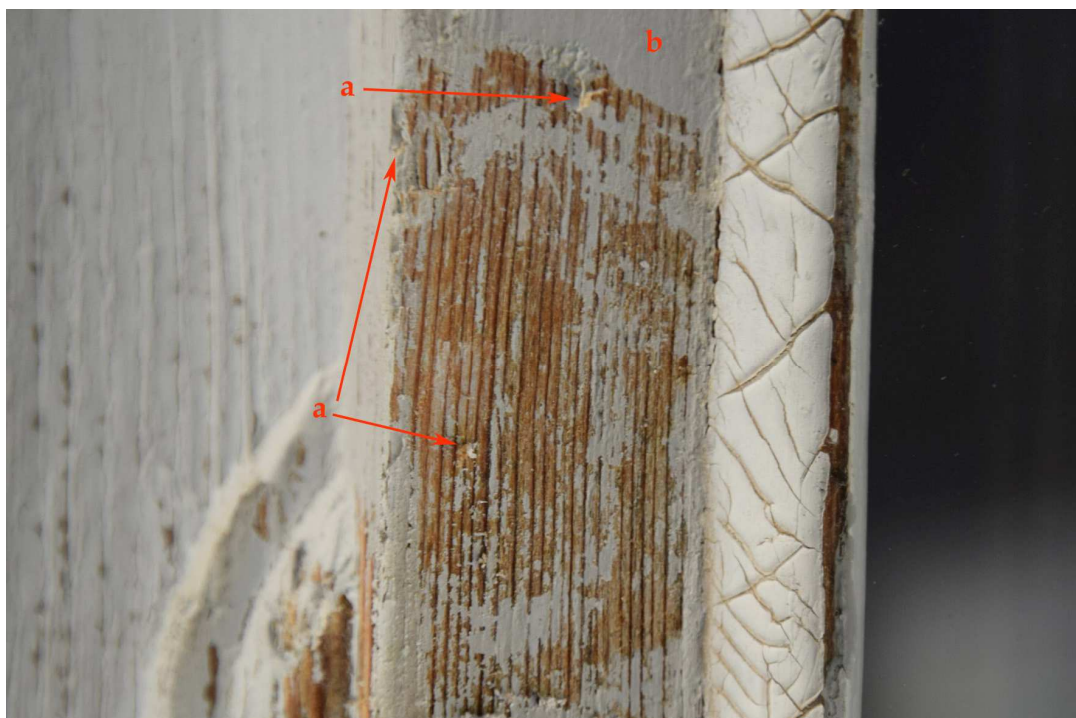
2. Punkt 1 - rama okna I (lewa, górna, zewnętrzna, przy listwie przytykowej). Widoczny stan zachowania: a – reliktu pierwotnej (pierwszej warstwy malarskiej), b – warstwa ostatniego przemalowania - jasnoszara.

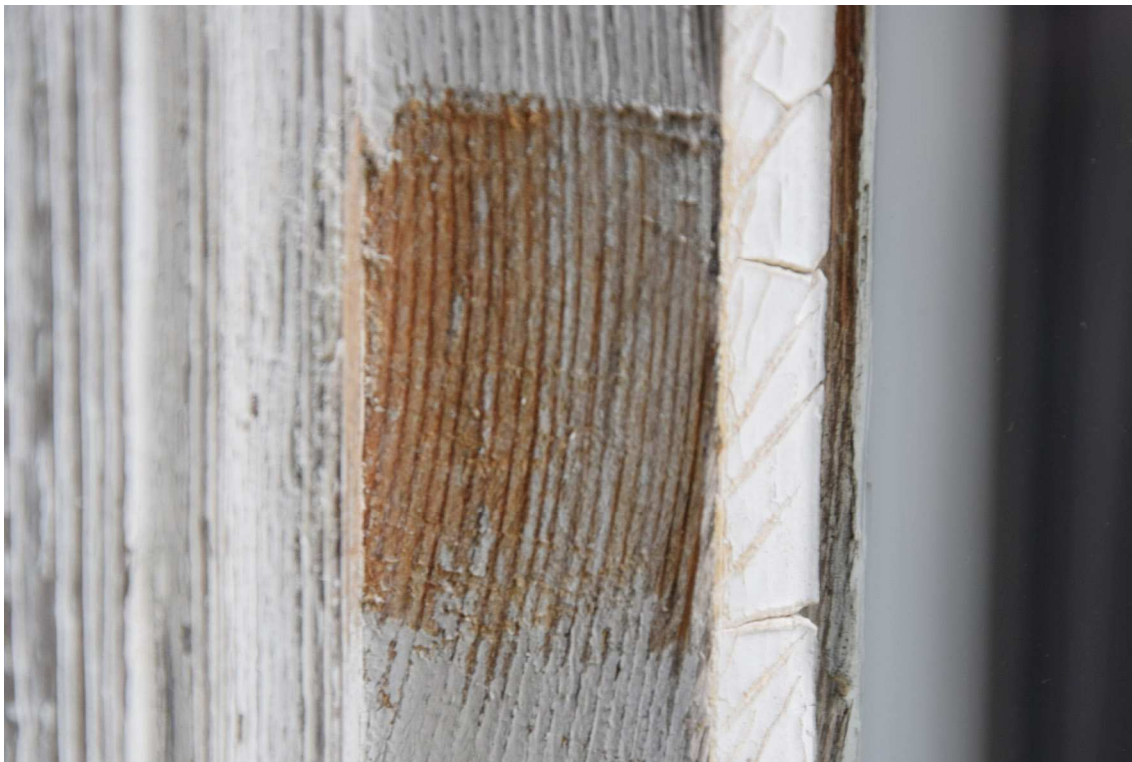
3. Punkt 2 – rama okna I. Widoczny brak zachowanych warstw pierwotnych i wtórnych z wyjątkiem ostatniego przemalowania.

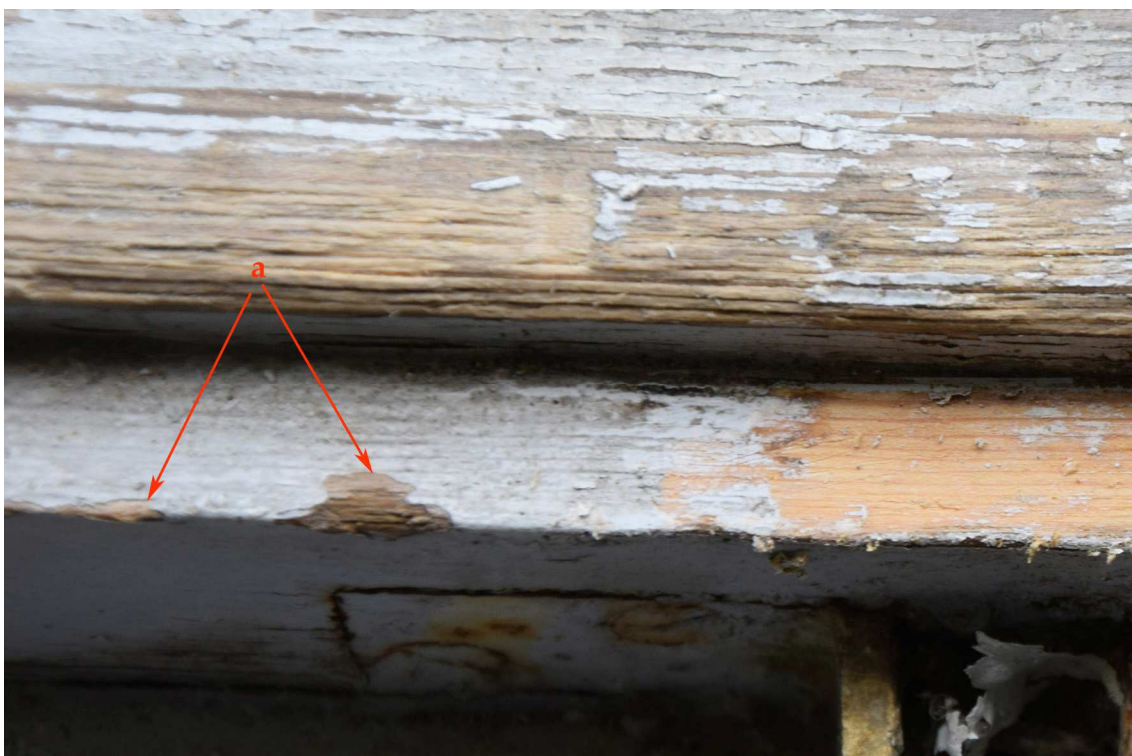
4. Punkt 6 – ościeżnica okna I. W ubytkach widoczne reliktywo zachowane fragmenty warstwy pierwotnej.

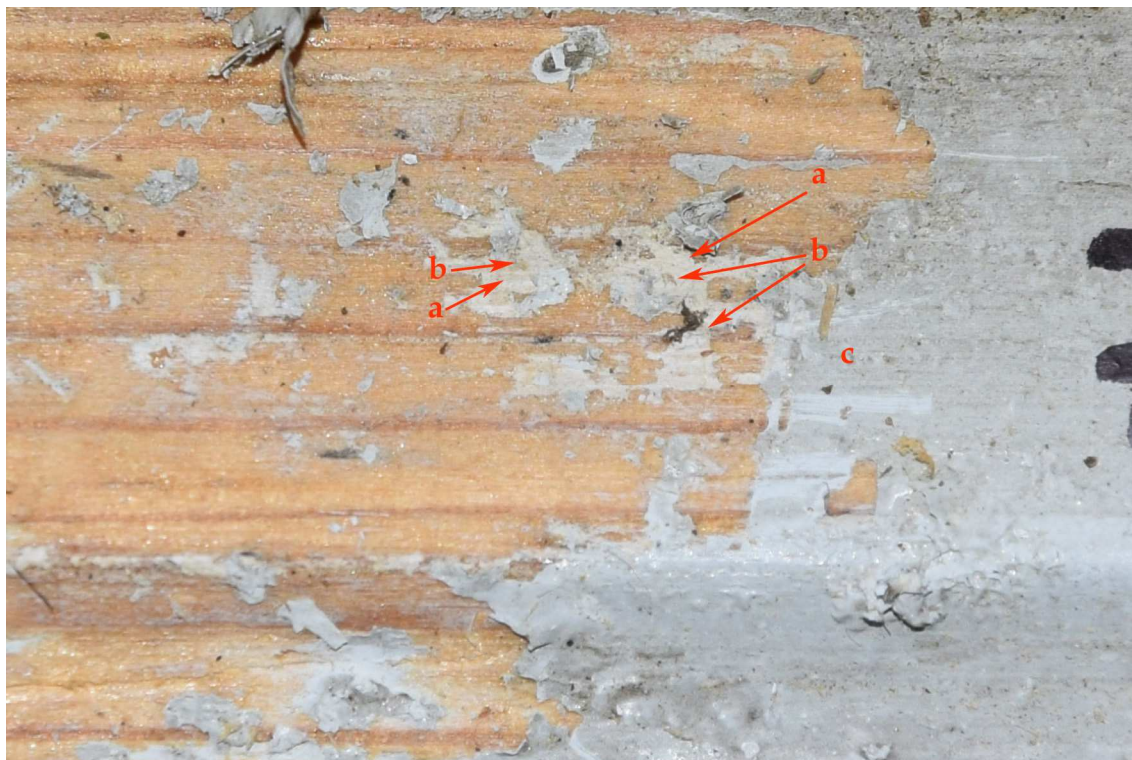
5. Punkt 7 – parapet okna I. Widoczne: a – warstwa kremowa (pierwotna), b – warstwa jasnougrowa, c- jasnoszara.

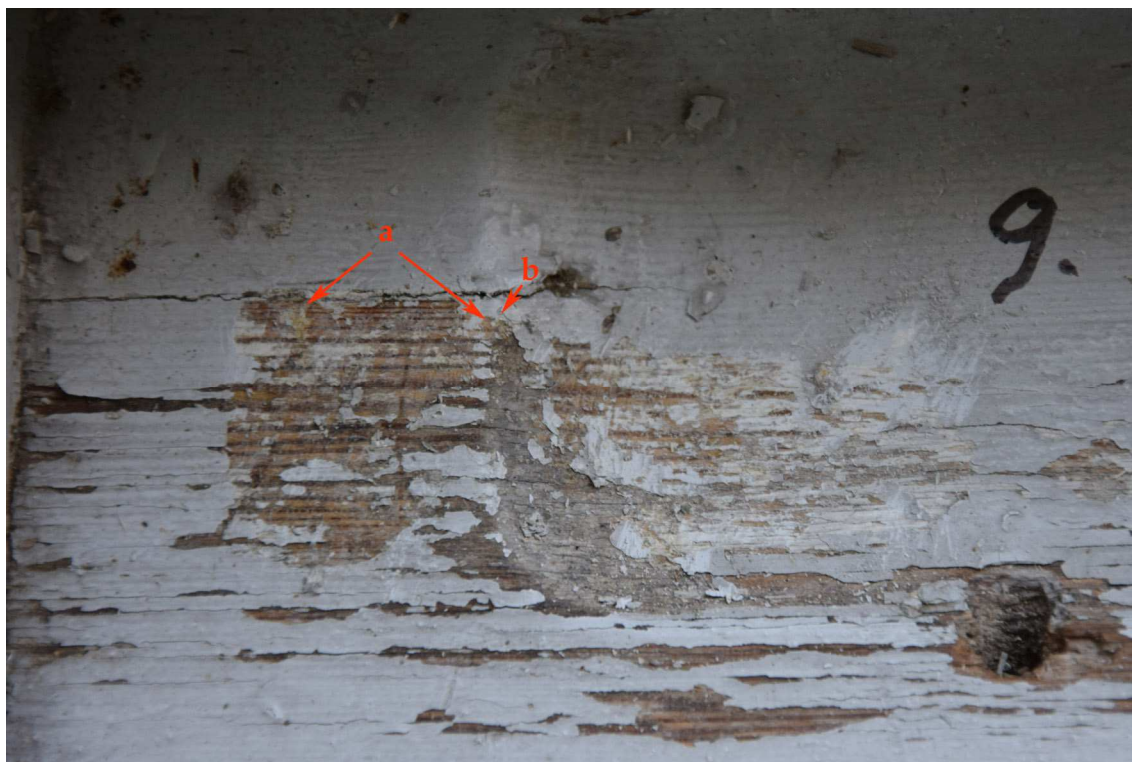
6. Punkt 9. – parapet okna II. Widoczne pod warstwą ostatniego wymalowania reliktywno zachowane: a – warstwa kremowa (pierwotna), b – warstwa jasnougrowa. W prawym dolnym narożniku ślad po opalarni(?).

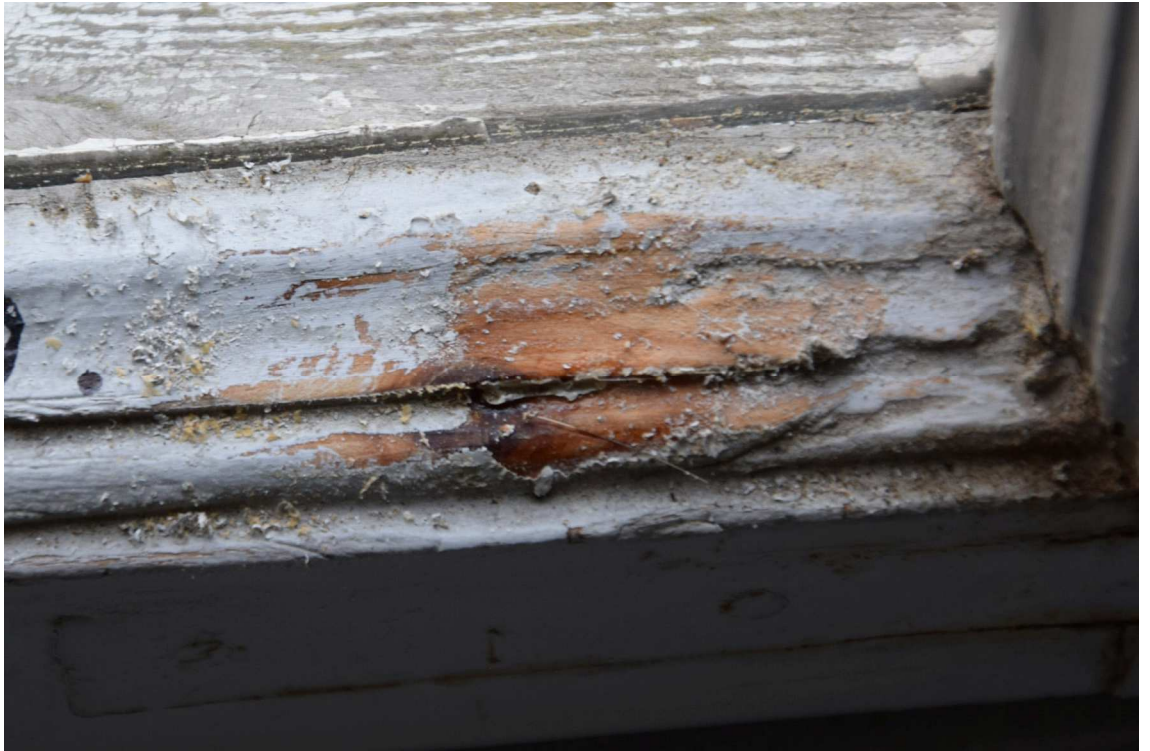
7. Punkt 10 – okno II. Rama lewego skrzydła wewnętrznego. Brak warstw pierwotnych. Widoczny fragment uszkodzony opalarką (?).

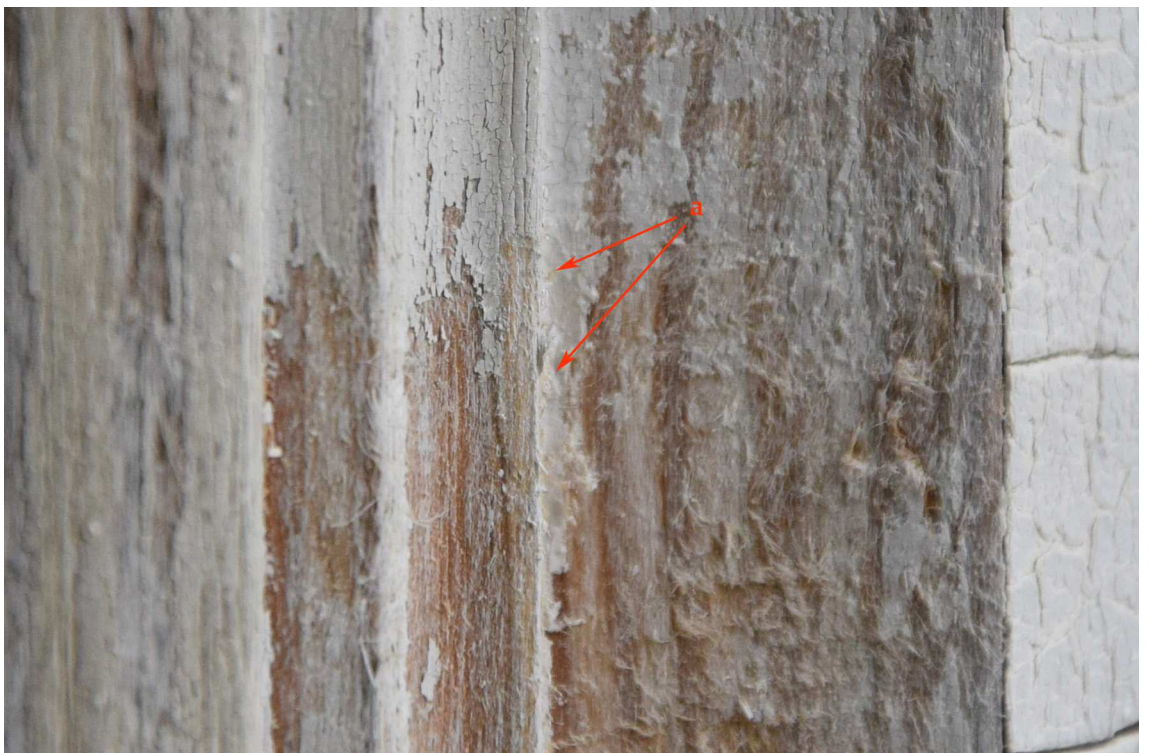
8. Punkt 12 – okno III. Rama lewego skrzydła. Widoczne relikty wymalowania pierwotnego (a).

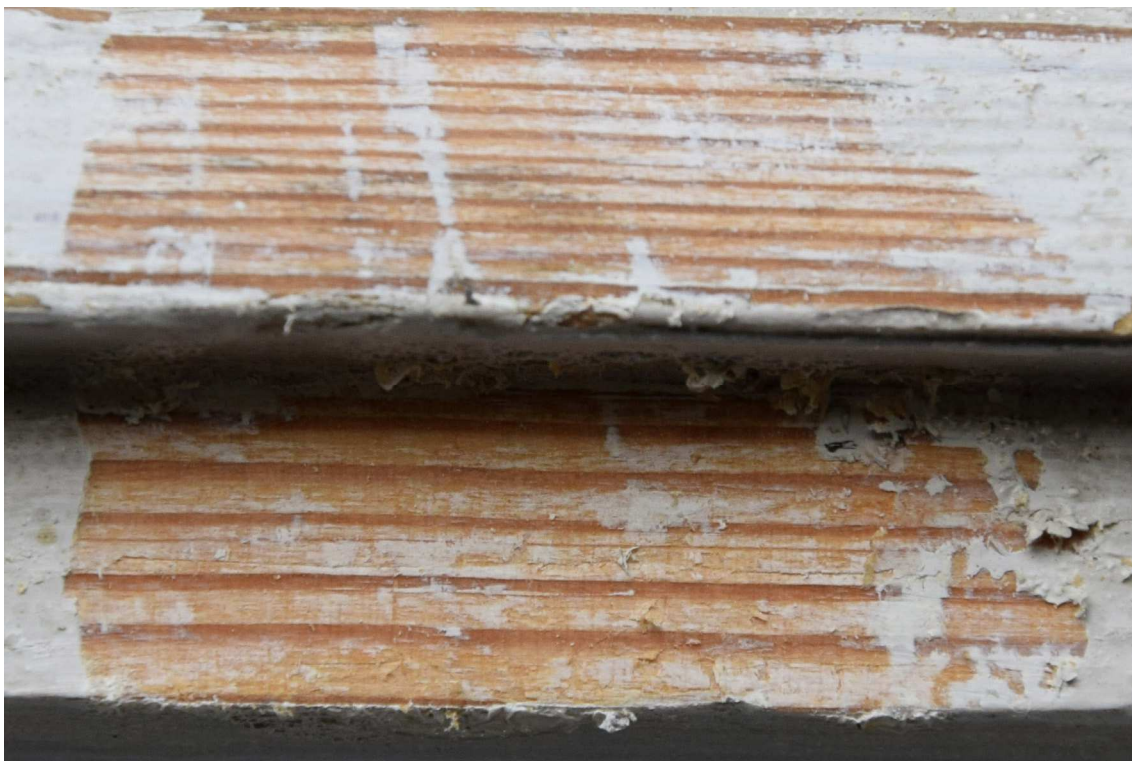
9. Punkt 14. Ościeżnica okna IV. Brak zachowanych nawarstwień.

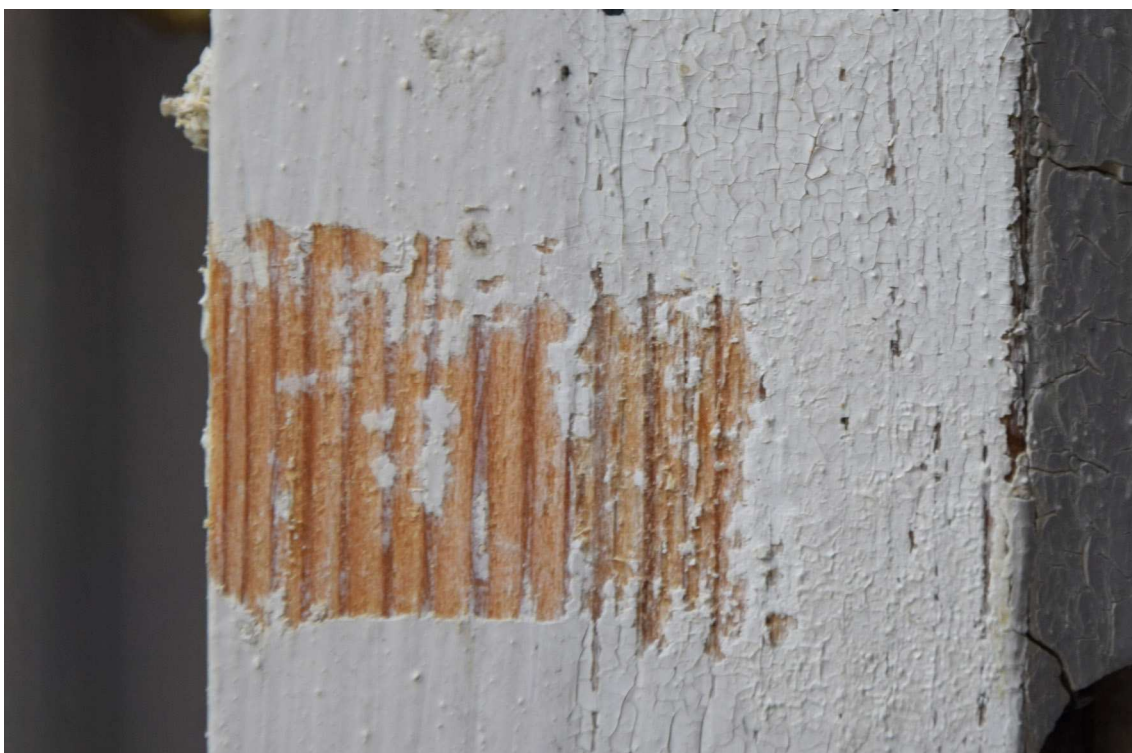
10. Punkt 15. Rama okna IV. Brak zachowanych nawarstwień.

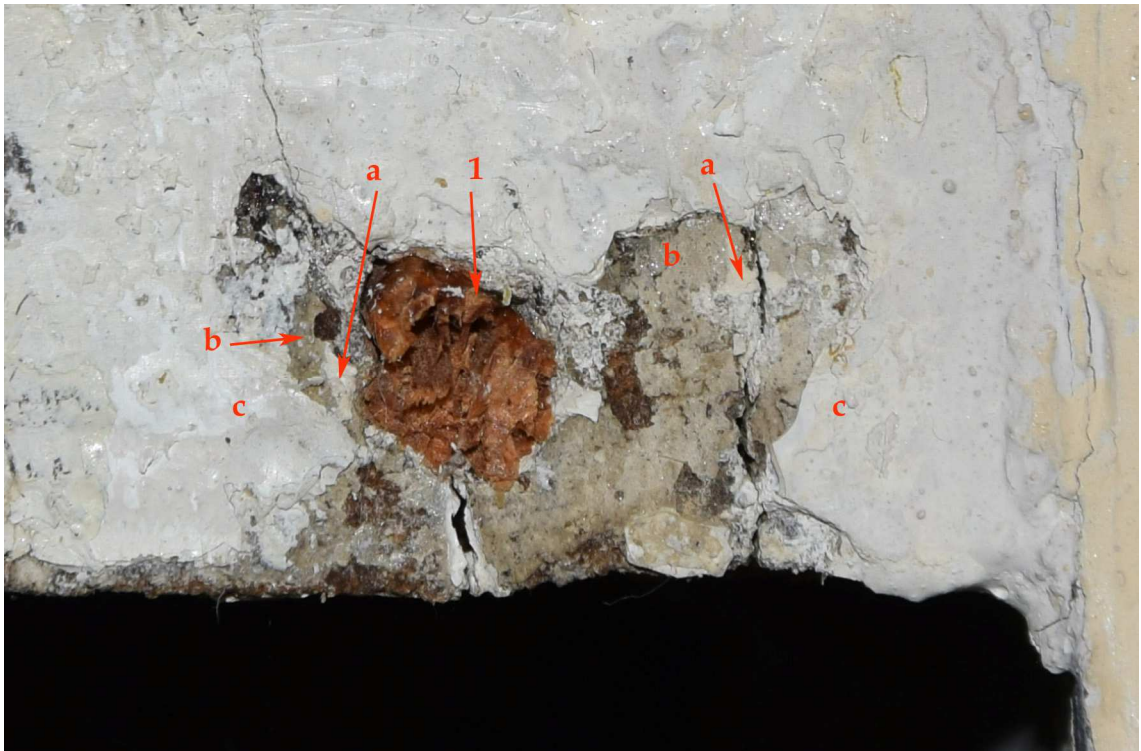
11. „Punkt 18. Ościeżnica okna IV. Widoczne zachowane pod zdjętym okuciem: 1 drewno, a – warstwa pierwotna kremowa (z prawej strony widoczna również w miejscu znajdującej się na niej jasnougrowej (b) i trzech warstw białych.

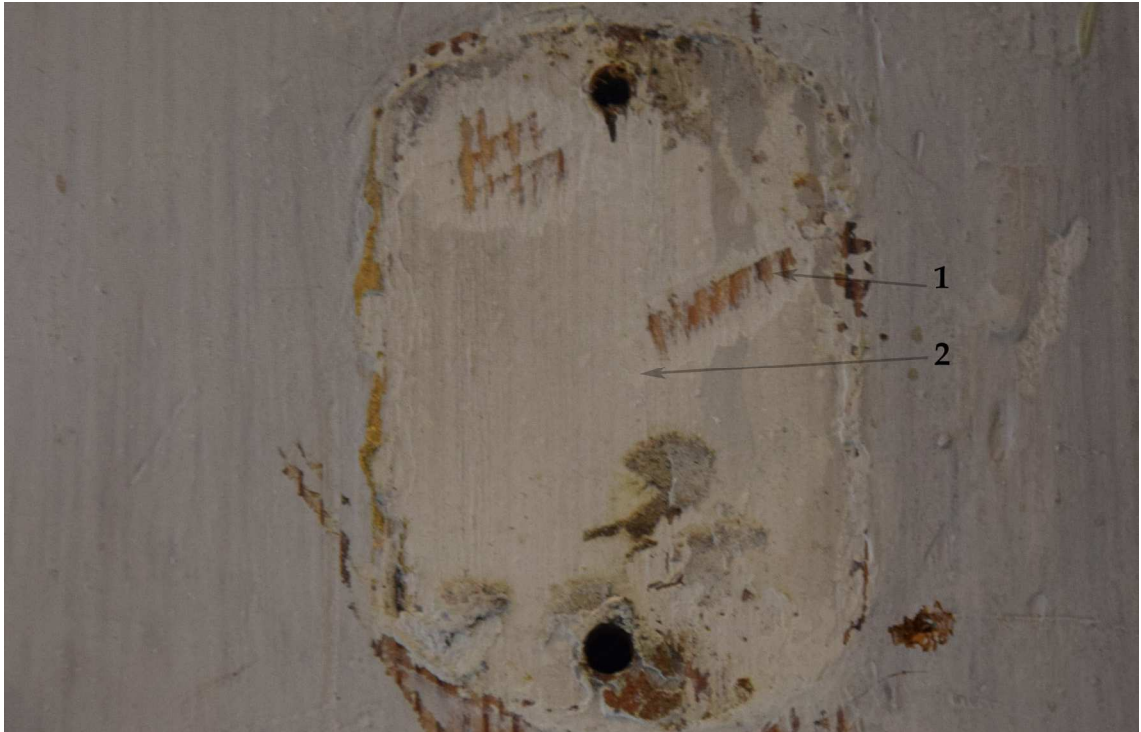
12. Punkt 27. Ościeżnica okna nr VII. W miejscu po okuciu widoczne warstwy pierwszej fazy chronologicznej: 1 – drewno, 2. Warstwa malarska kremowa.

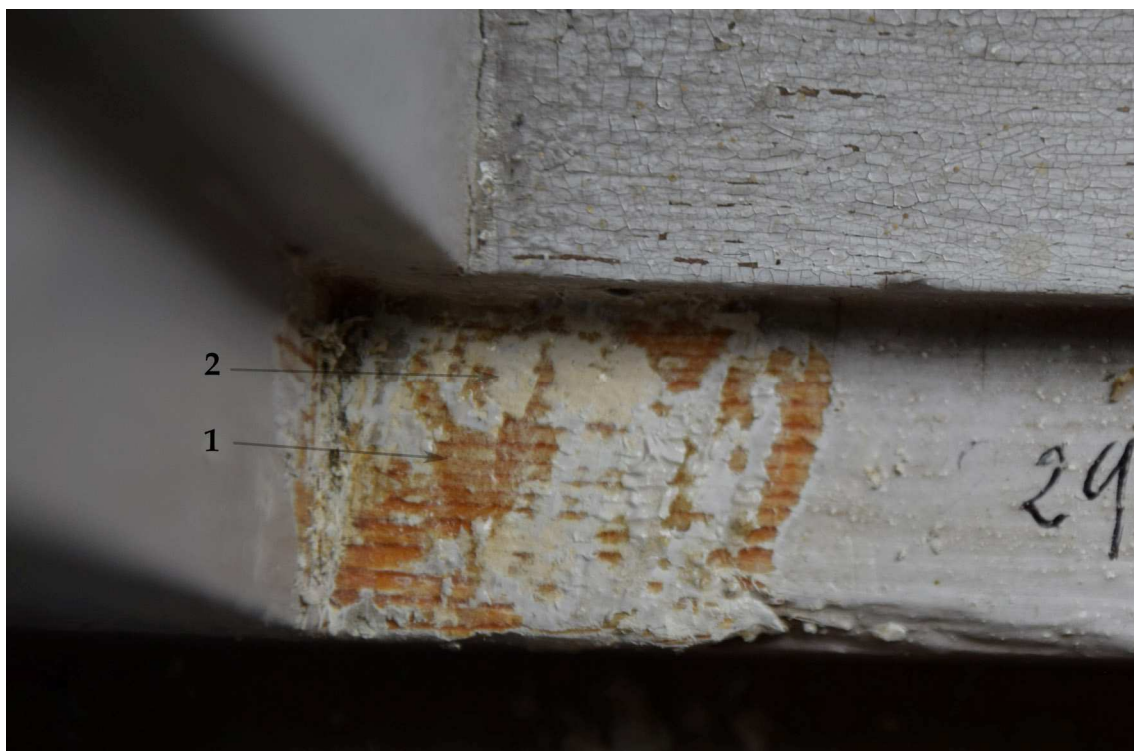
13. Punkt 29. Rama okna nr VIII. Widoczne warstwy pierwszej fazy chronologicznej: 1 – drewno, 2. Warstwa malarska kremowa.

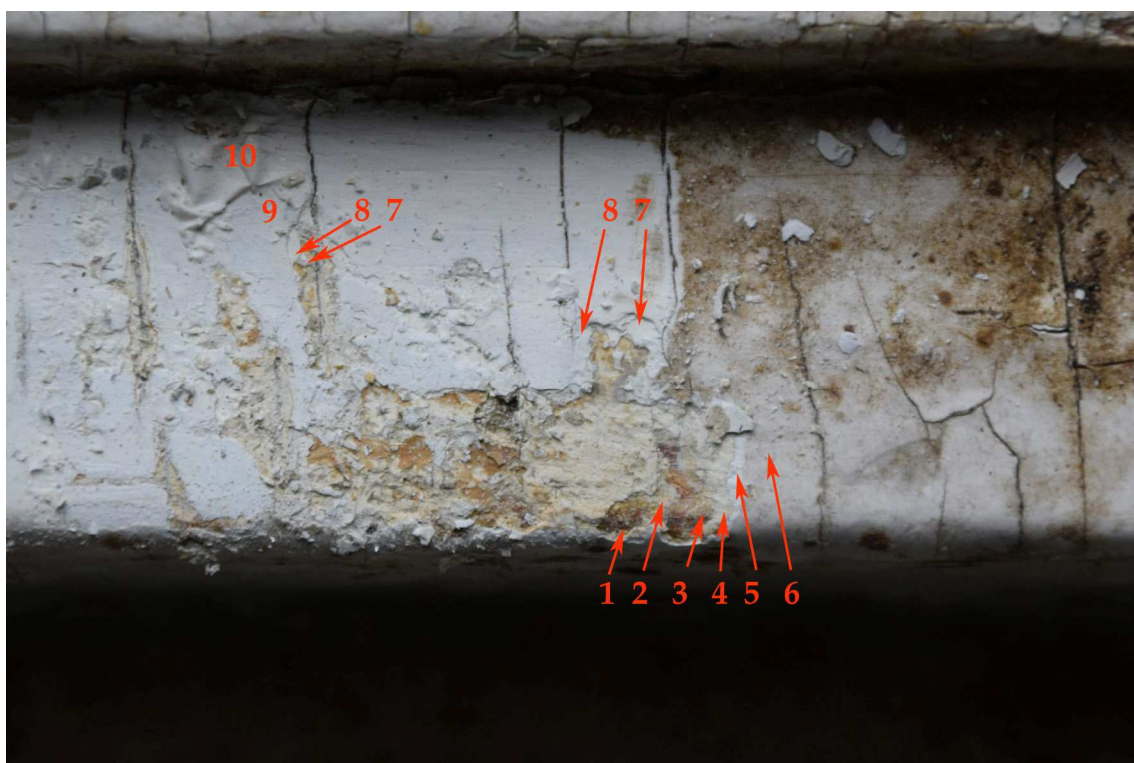
14. Punkt 36. Ościeżnica okna nr X. Widoczna stratygrafia warstw: 1- drewno, 2 - warstwa kremowa pierwotna, 3 – warstwa jasnougrowa, 4-10 – warstwy białe.

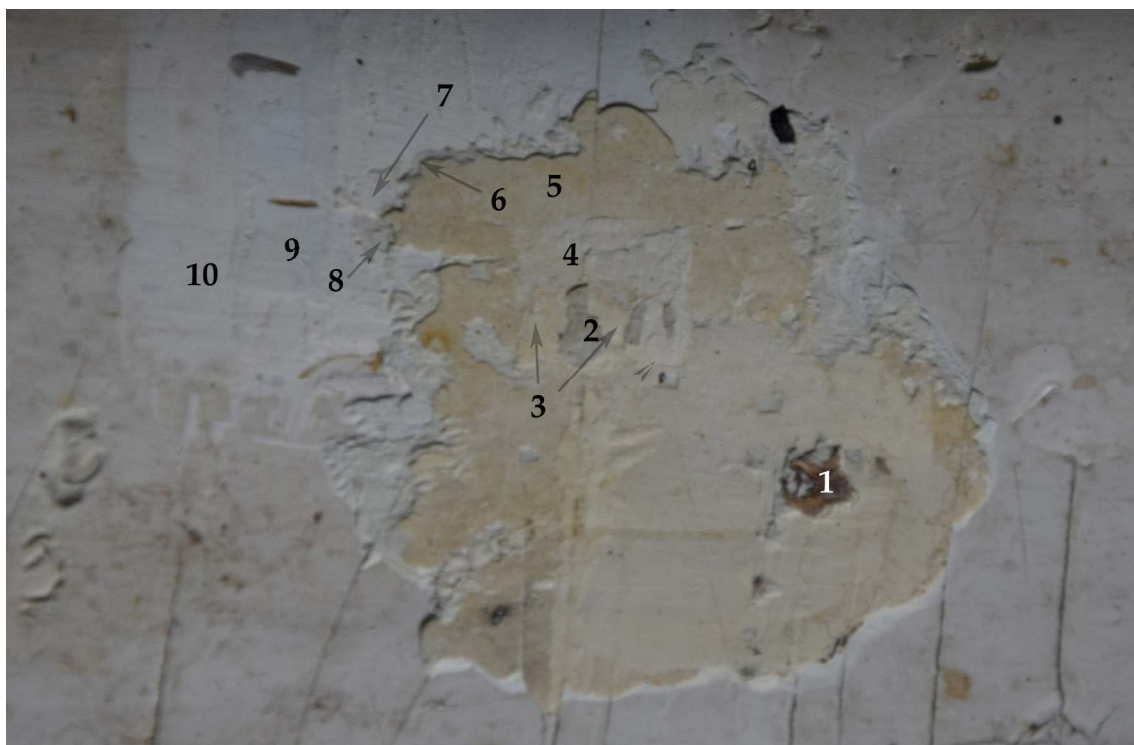
15. Punkt 37. Parapet okna nr X. Widoczna stratygrafia warstw: 1- drewno, 2 - warstwa kremowa pierwotna, 3 – warstwa jasnougrowa, 4-10 – warstwy białe.
