OCENA CZĘŚCI STROPU BUDYNKU G

Klinicznego Szpitala Wojewódzkiego nr 1 im. Fryderyka Chopina w Rzeszowie przy
ul. Szopena 2.

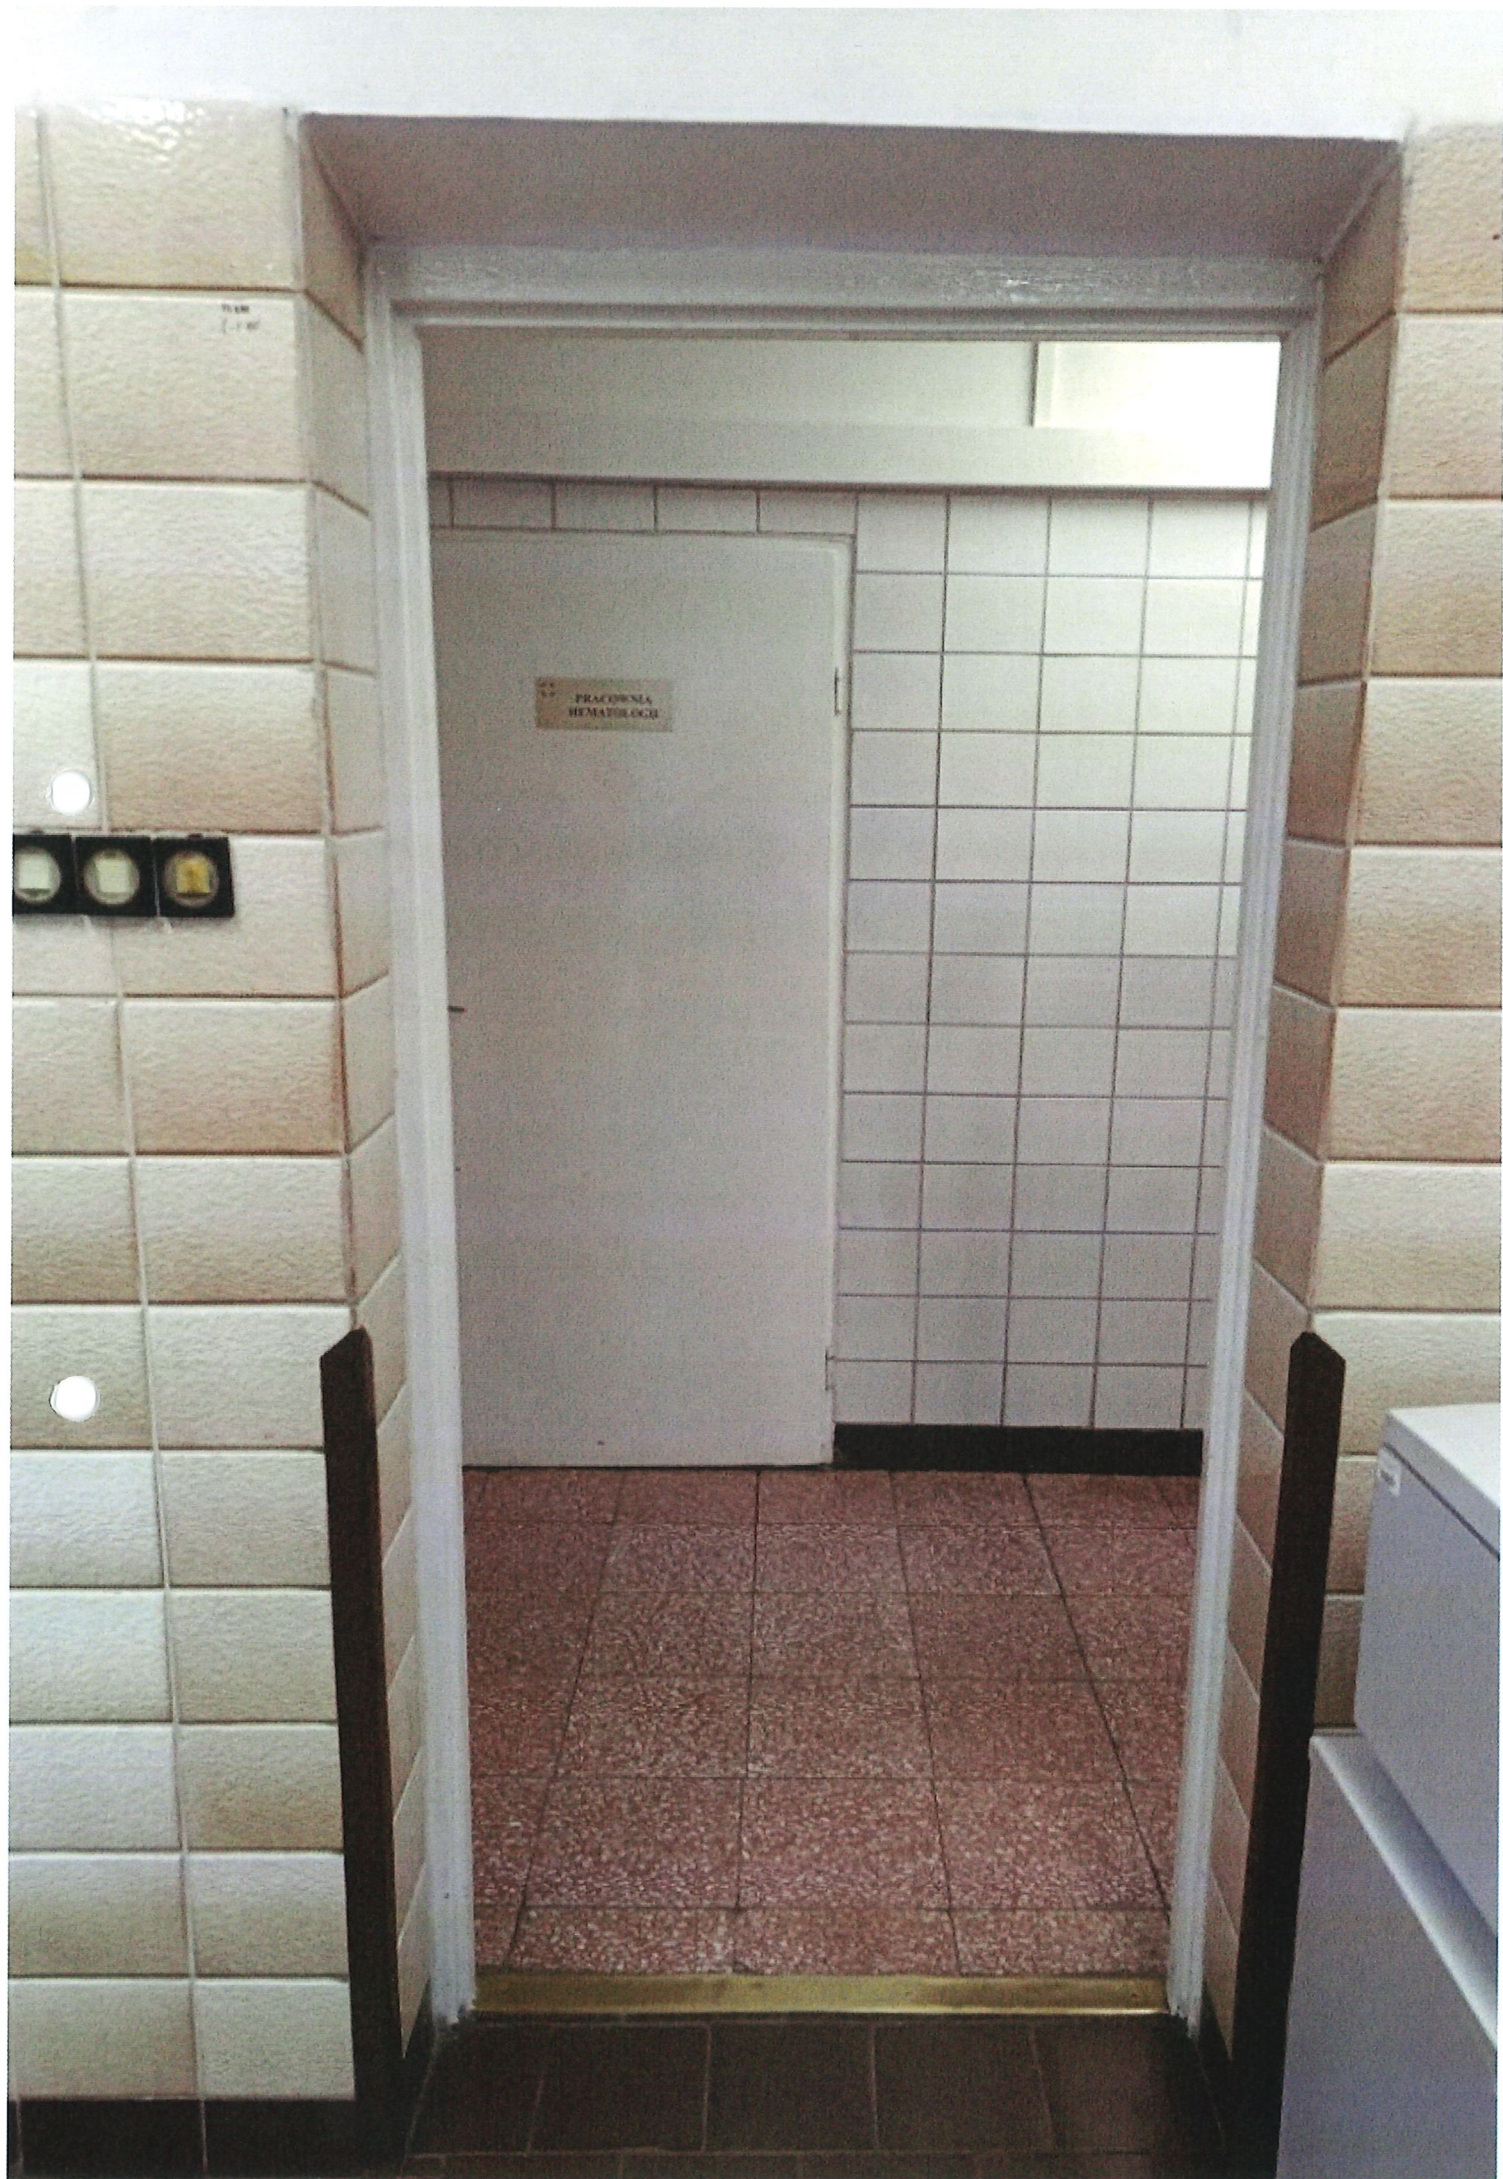
BUDYNEK „G” RZUT PIĘTRA

BUDYNEK „G” - LABORATORIUM - I PIĘTRO - STROP GĘSTOŻEBOWY, BELKOWO - PUSTAKOWY TYPU DZ-3, GRUB. 23 cm

— POMIESZCZENIE, W KTÓRYM ZAPLANOWANO
WYMIANĘ URZĄDZEŃ - APARATÓW DO IMMUNOCHEMII
