**OPINIA TECHNICZNA**  
**NR 038/04/2018**

**TYTUŁ OPRACOWANIA:****OPINIA TECHNICZNA****DOTYCZĄCA STANU TECHNICZNEGO MISY CHŁODNI WODY NR 2 W EC4**

**Veolia Energia Łódź S.A.**  
ul. J. Andrzejewskiej 5  
92-550 Łódź

Data opracowania: Kielce, maj 2018

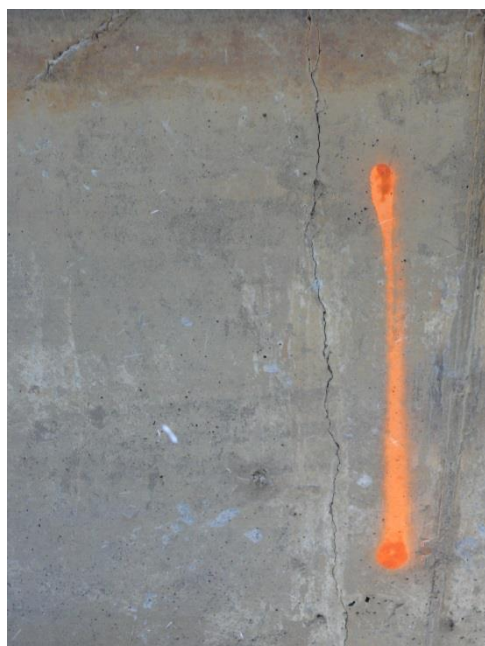
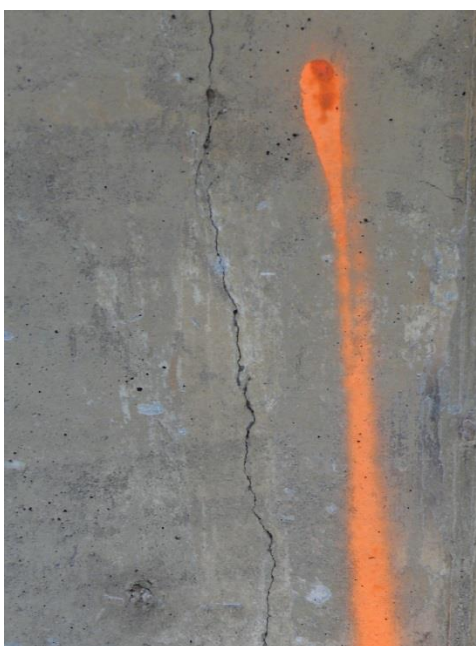
Na ścianie A stwierdzono występowanie 5 rys pionowych o rozwarciu od 0,5 mm do 1,0 mm. W górnej części ściany stwierdzono występowanie wżerów korozyjnych wywołanych korozją mrozową.

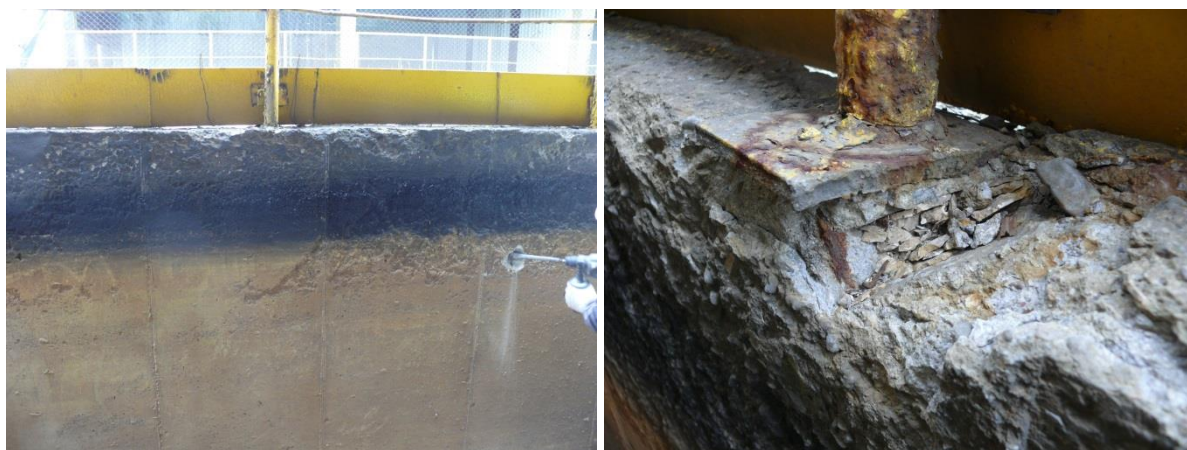
Fot. 3 Wżery i wykruszenia w górnej części ściany spowodowane korozją mrozową

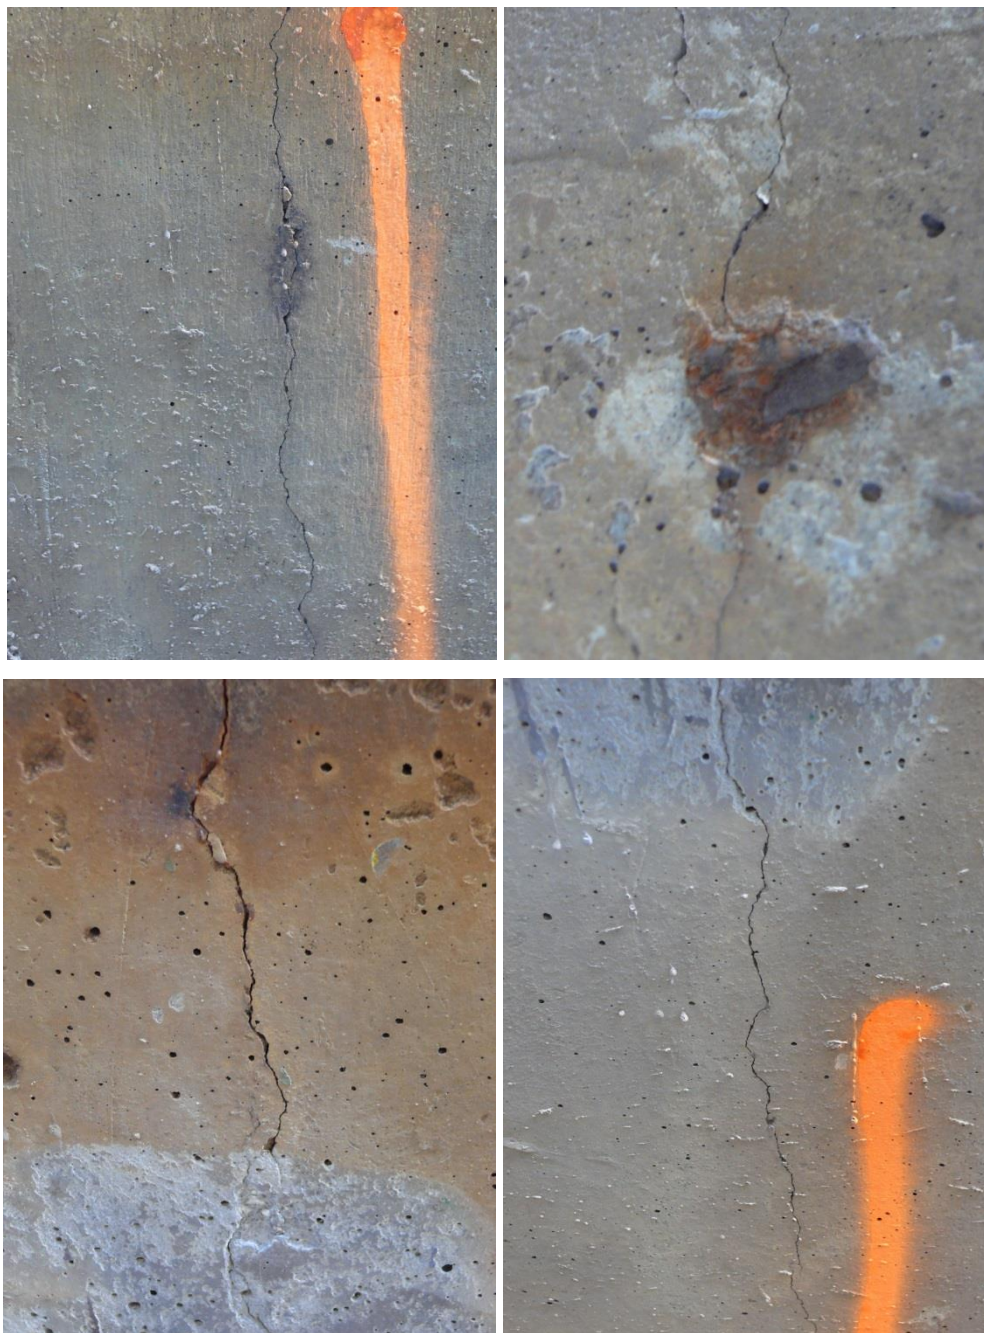
Na ścianie G stwierdzono występowanie 3 rys pionowych o rozwarciu od 0,5 mm do 1,5 mm. W górnej części ściany stwierdzono występowanie wżerów korozyjnych wywołanych korozją mrozową.

Fot. 4 Rysy na ścianie G misy

Sprawdzić konstrukcję pod kątem przecieków oraz występowania rys. Z uwagi na korozyjne środowisko pracy konstrukcji należy mieć pewność, że występujące rysy są prawidłowo wypełnione iniektem, który uniemożliwia dostęp substancji agresywnych do prętów zbrojeniowych. Zaleca się wykonać iniekcję ciśnieniową odpowiednim materiałem iniekcyjnym tak, aby wypełnić elastycznie rysę na całej grubości elementu w minimum 90%. Naprawa dotyczy całej rysy lub pęknięcia.

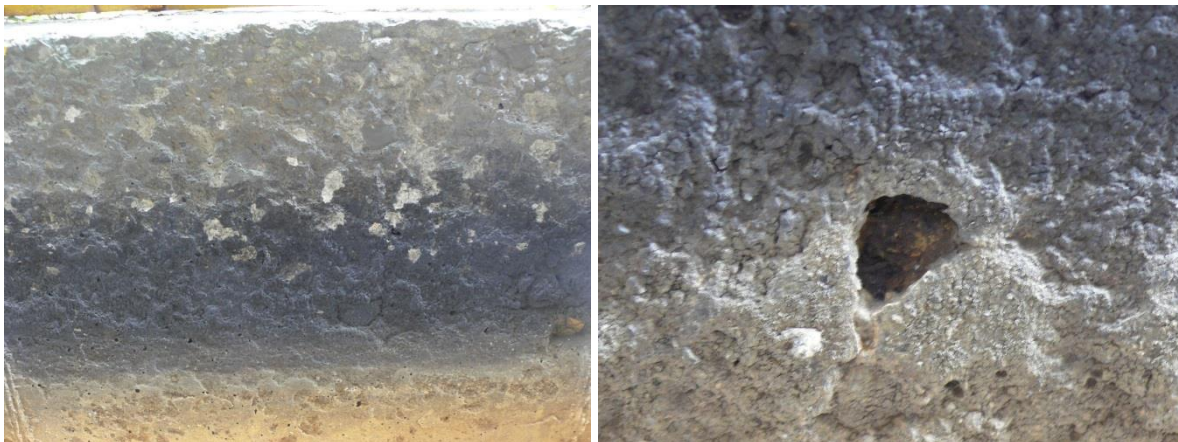
Fot. 5 Raki i wżery w górnej części ściany spowodowane korozją mrozową

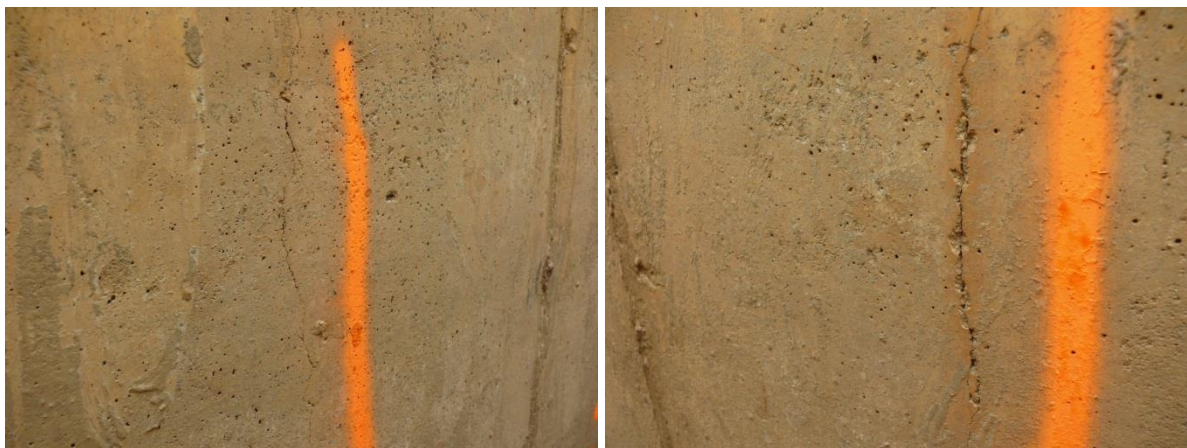
Na ścianie 1 stwierdzono występowanie 2 rys pionowych o rozwarciu od 0,5 mm do 1,0 mm. W górnej części ściany stwierdzono występowanie wżerów korozyjnych wywołanych korozją mrozową oraz raków.

Fot. 6 Rysy na ścianie 1 misy

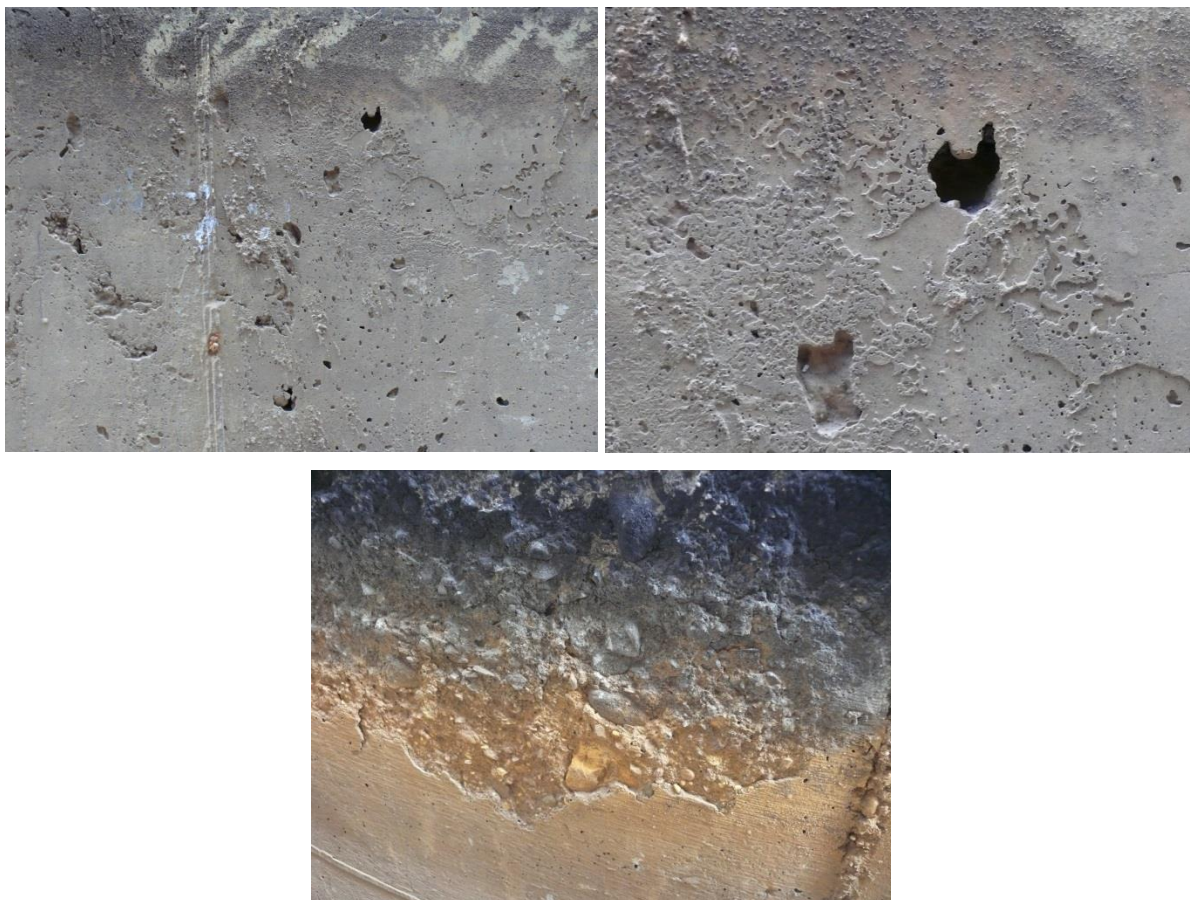
Fot. 7 Raki i wżery korozyjne w konstrukcji ściany

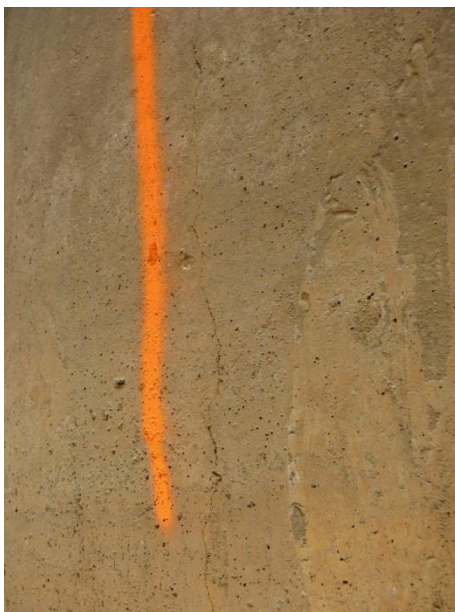
Na ścianie 5 stwierdzono występowanie 2 rys pionowych o rozwarciu od 0,5 mm do 1,0 mm.

Fot. 8 Rysy na ścianie 5 misy

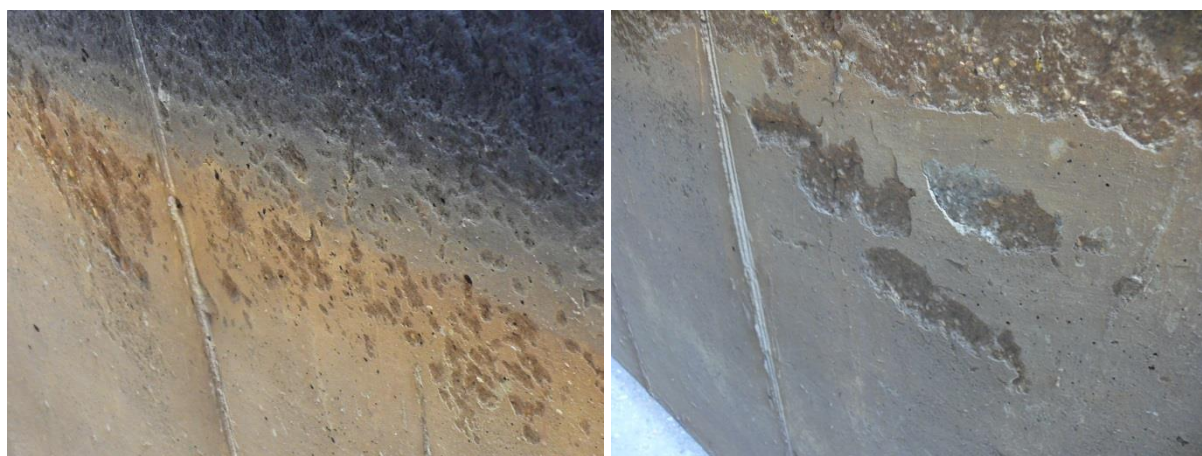
W górnej części ściany stwierdzono występowanie wżerów korozyjnych wywołanych korozją mrozową.

Fot. 9 Wżery w górnej części ściany spowodowane korozją mrozową

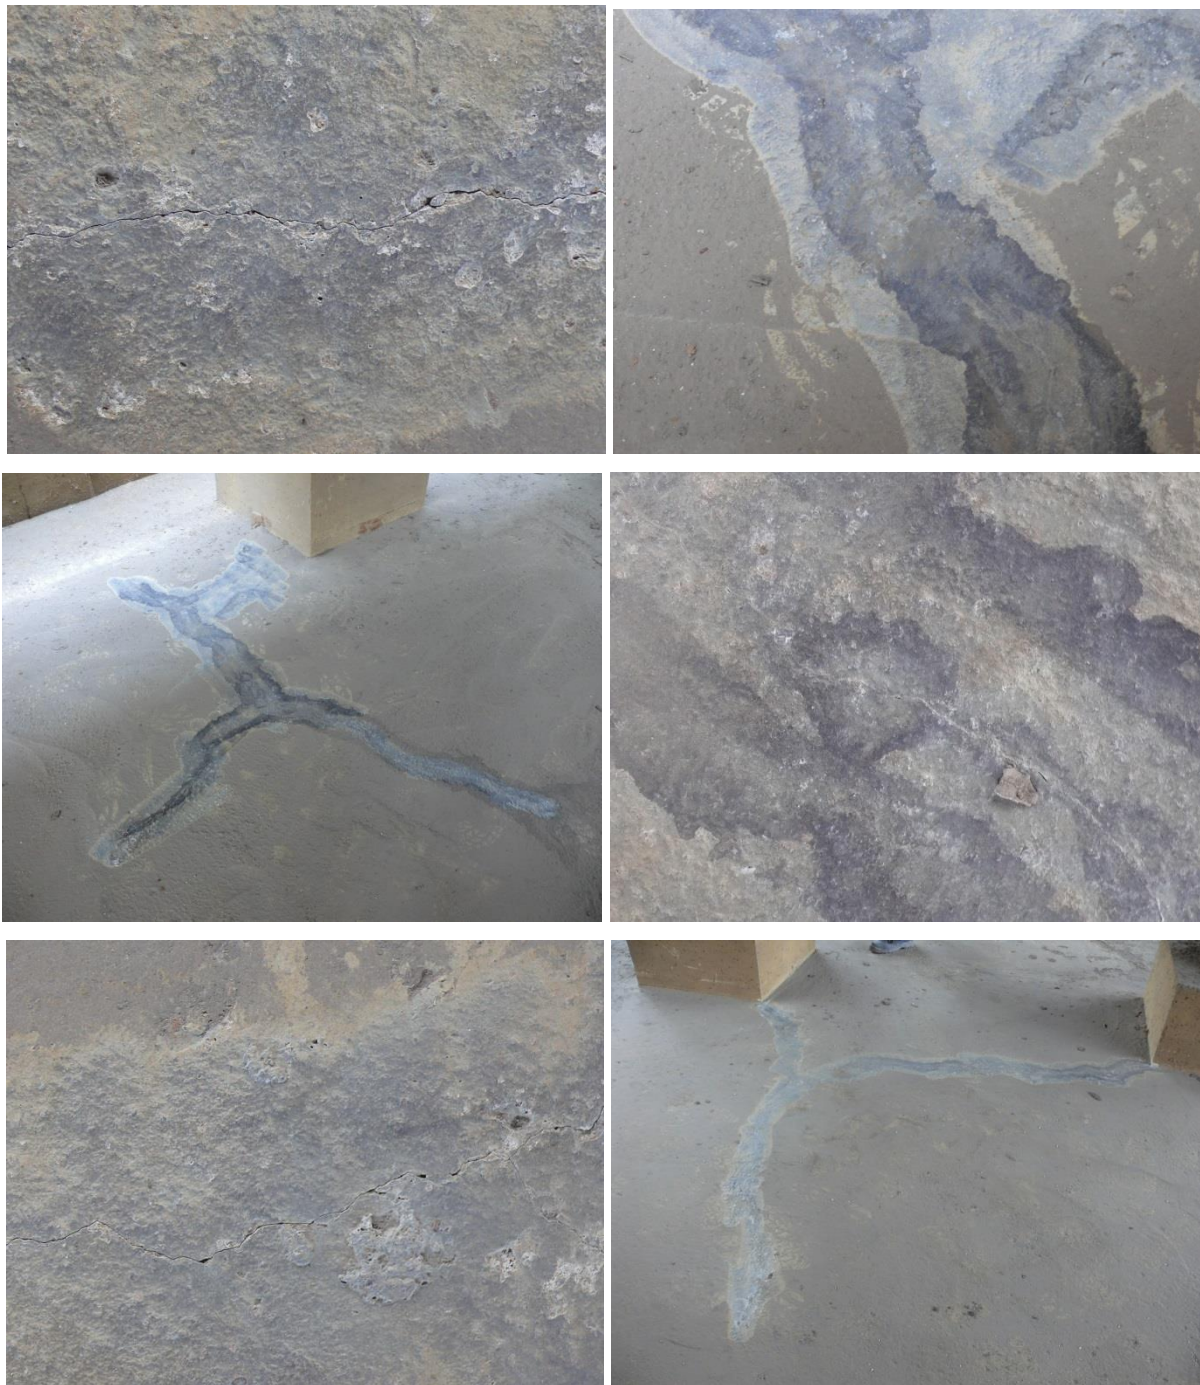
Na posadzce wewnątrz zbiornika stwierdzono występowanie rys o złożonych przebiegach i rozwarciu ok. 0,5 mm. Rysy te w przeszłości poddano nieskutecznej naprawie polegającej na ich zamknięciu poprzez pokrycie żywicą.

Fot. 10 Rysy na posadzce misy

- ✓ Na konstrukcji ścian i posadzki misy a także na słupach występują rysy, których przyczyną wystąpienia może być osiadanie budowli ale również drgania jakim jest ona poddawana. Zwrócono uwagę na próby mostkowania rys na posadce misy żywicą.
- ✓ W górnej części ścian misy stwierdzono występowanie wżerów korozyjnych powstałych w wyniku oddziaływania korozji mrozowej.

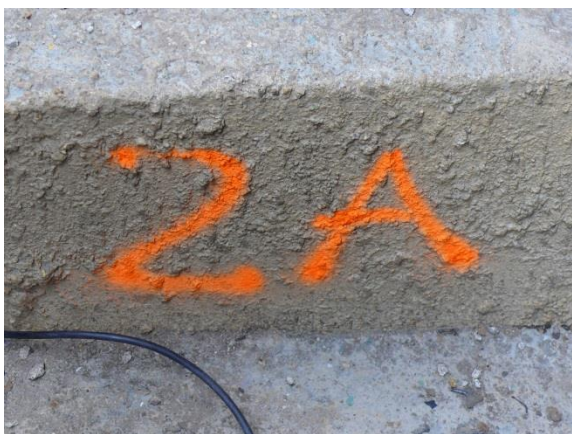
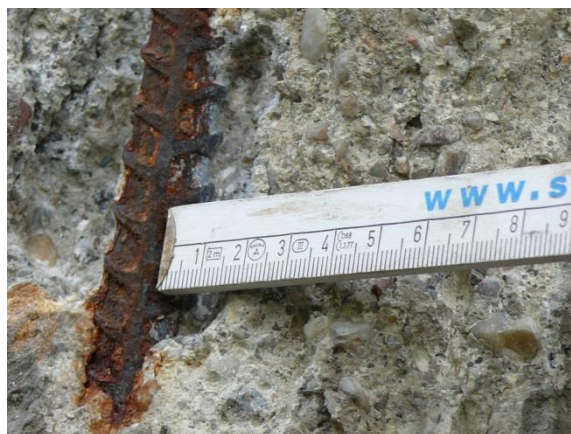
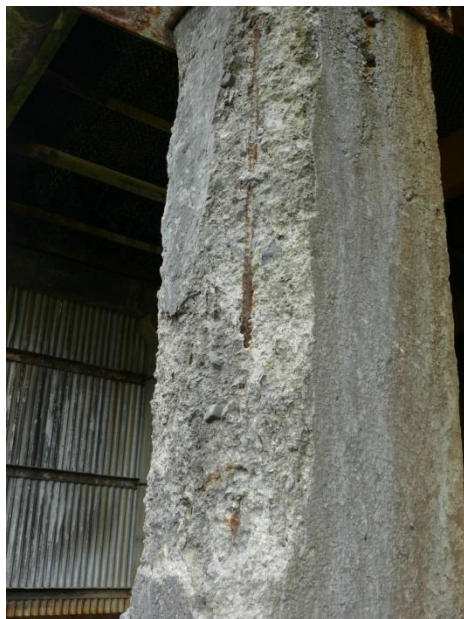
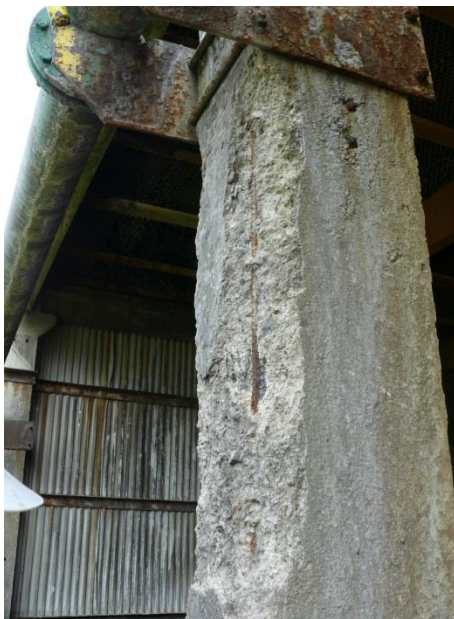
Zlokalizowane wewnątrz misy słupy oraz stopy fundamentowe znajdują się w dość dobrym stanie technicznym poza słupem 2A, którego konstrukcja w górnej części uległa uszkodzeniu pod wpływem korozji mrozowej, co spowodowało odsłonięcie części jego zbrojenia konstrukcyjnego. Stwierdzono również występowanie rys podłużnych o rozwarości ok. 0,5 mm. Na kilku innych słupach również stwierdzono niewielkie odsłonięcia zbrojenia konstrukcyjnego, co spowodowane jest zbyt cienką warstwą jego otuliny.

Fot. 11 Wżery korozyjne oraz odkryte zbrojenie słupa 2A

Odkryte pręty zbrojeniowe należy dokładnie oczyścić poprzez piaskowanie lub szczotką drucianą do stopnia Sa 2½. Niezwłocznie po ich oczyszczeniu – wykonać powłokę do ochrony przeciwkorozyjnej na bazie żywicy epoksydowej (posiadającą znak CE zgodnie z PN-EN 1504-7, deklarację właściwości użytkowych – dla ochrony antykorozyjnej prętów zbrojeniowych przy uzupełnianiu ubytków betonu metodą obróbki ręcznej lub metodą natrysku na mokro;

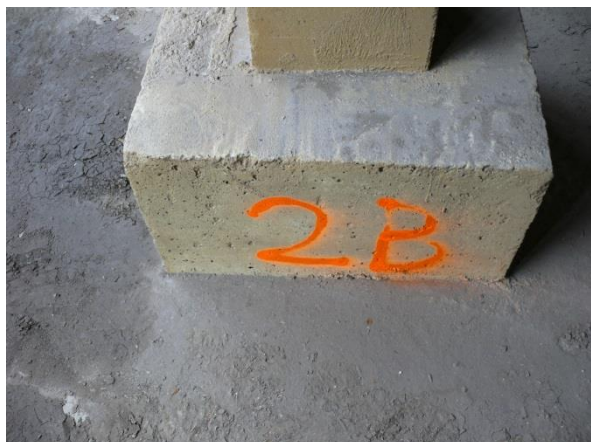
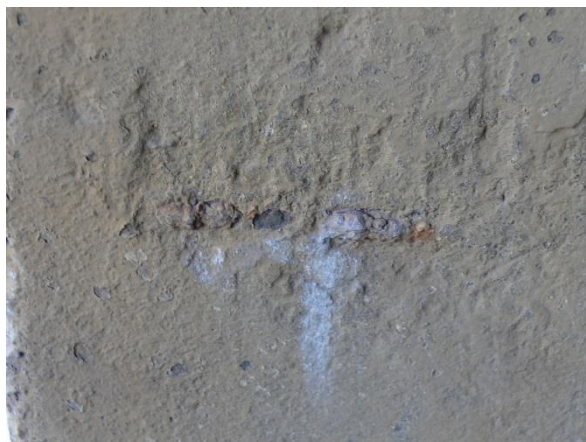
Fot. 12 Odkryte zbrojenie słupa 2B

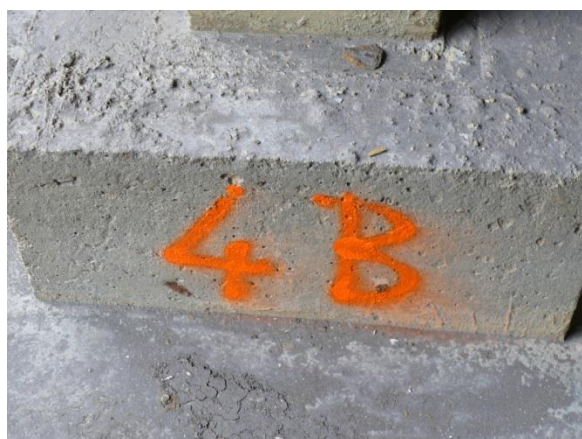
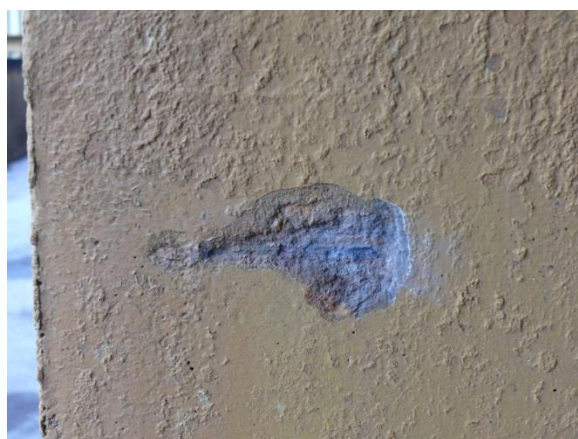
Fot. 13 Odkryte zbrojenie słupa 4B

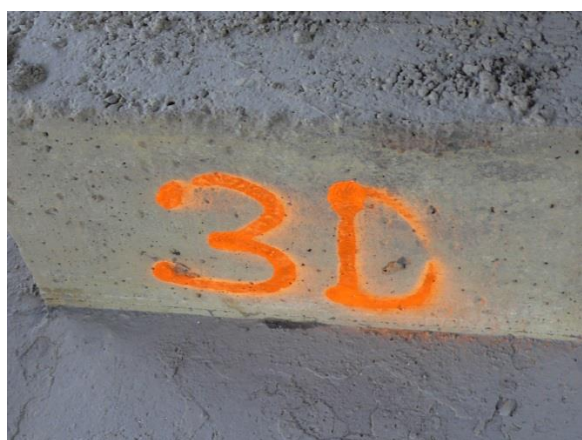
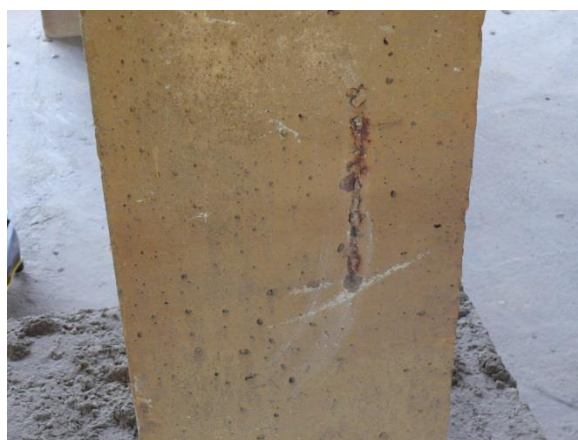
Fot. 14 Odkryte zbrojenie słupa 3D

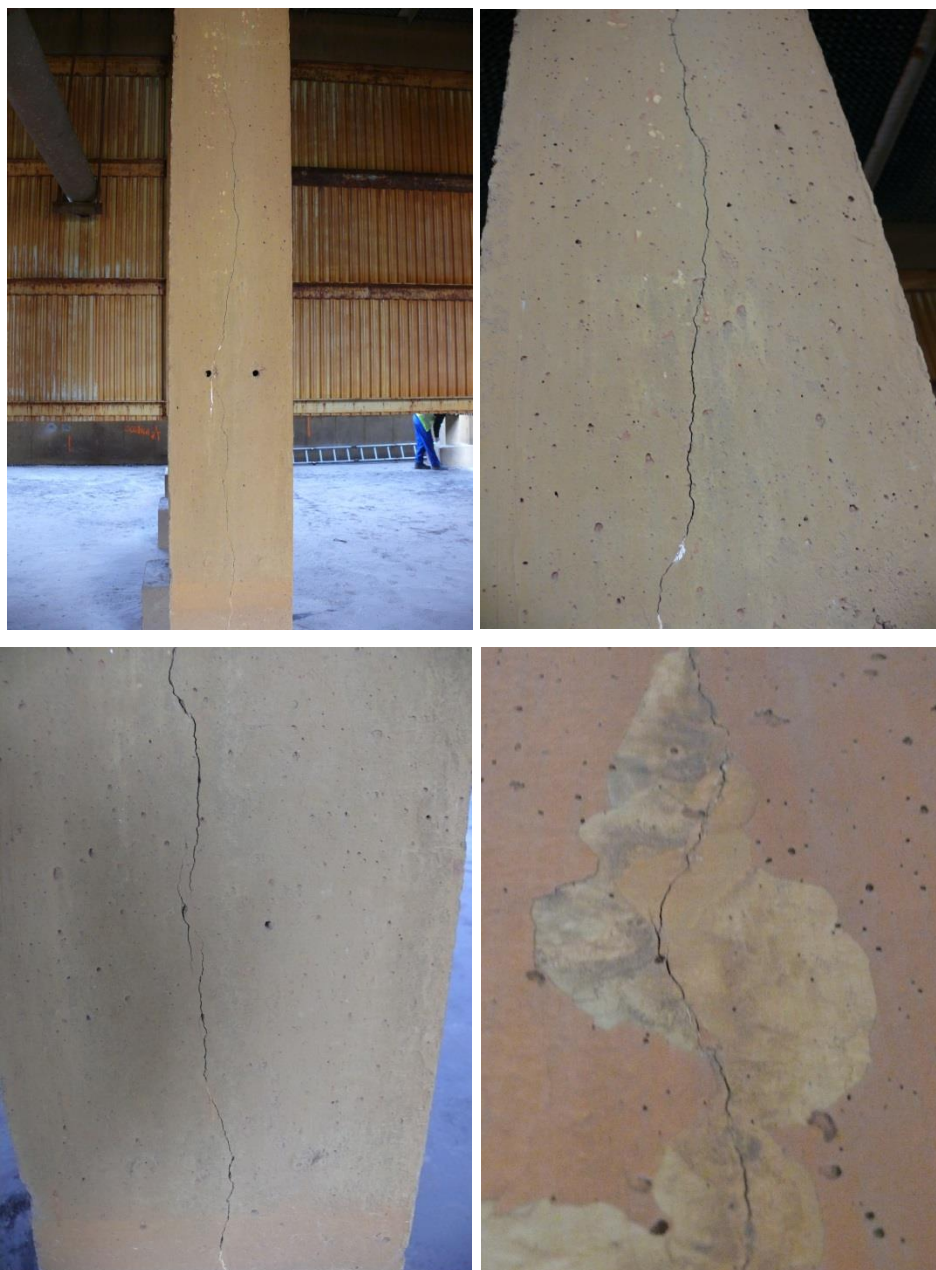
Fot. 15 Rysy na konstrukcji słupa 2E

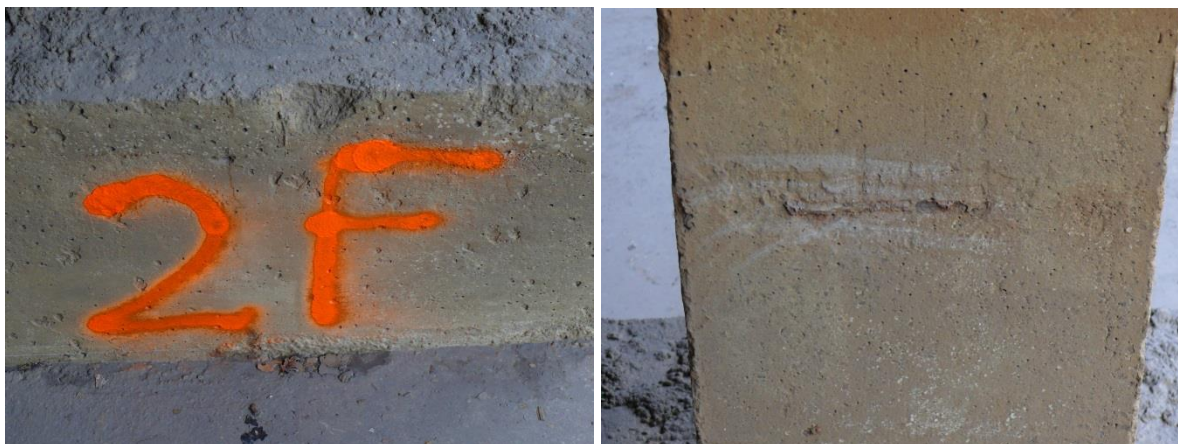
Fot. 16 Odkryte zbrojenie słupa 2F

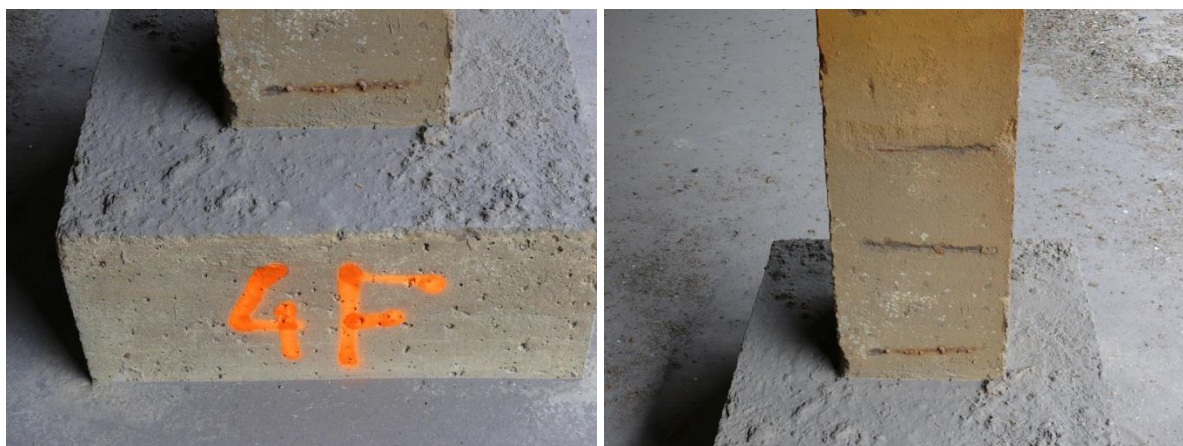
Fot. 17 Odkryte zbrojenie słupa 4F

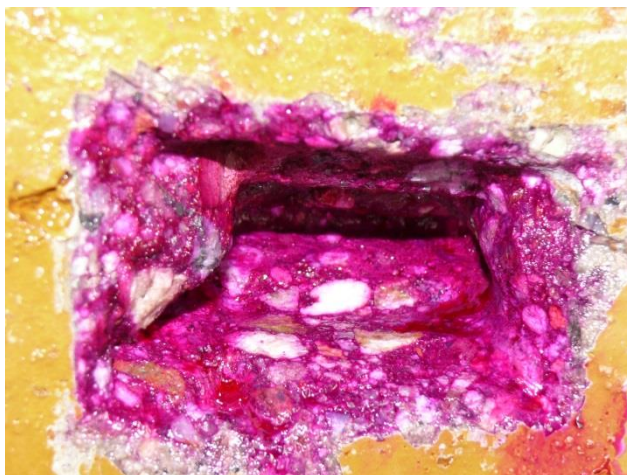
Oznaczenie głębokości karbonatyzacji wykonano w odkrywkach wykonanych w konstrukcji misy i słupów za pomocą fenoloftaleiny. Całe powierzchnie odkrywek uległy zabarwieniu na różowo, co świadczy o tym, że nie uległa ona karbonatyzacji. Przykładowy wynik badania przedstawiono na fotografii poniżej.

Fot. 19 Ocena głębokości karbonatyzacji betonu

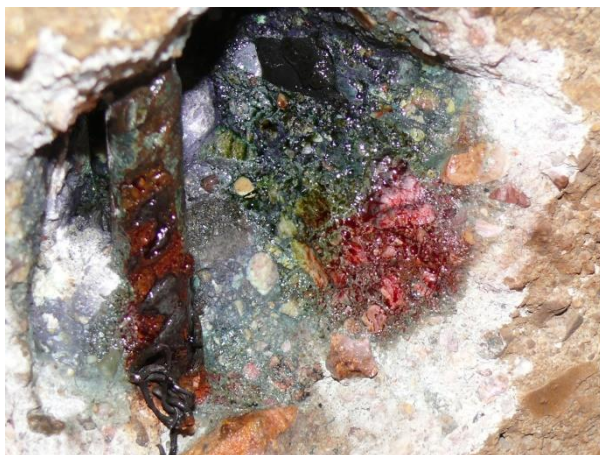
Lp.	Głębokość [mm]	Zabarwienie	Wartość pH
1.	do 2	pomarańczowy	7
2.	od 2 do 10	zielony	9
3.	Od 10 do 50	fioletowy	11

Fot. 20 Badanie pH ścian

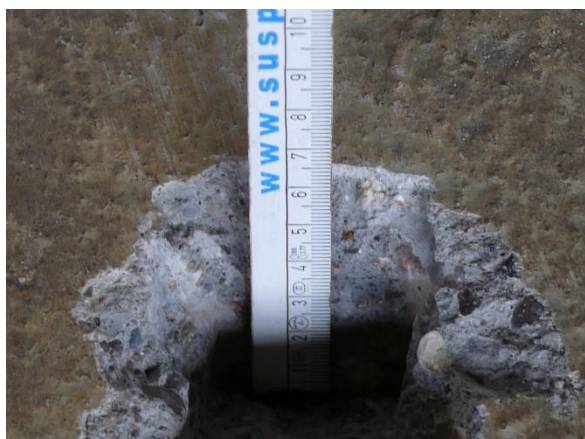
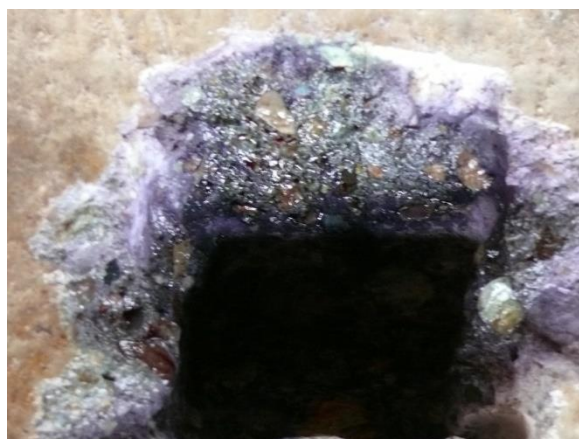
Lp.	Głębokość [mm]	Zabarwienie	Wartość pH
1.	do 2	zielony	9
2.	od 2 do 60	fioletowy	11

Fot. 21 Badanie pH posadzki

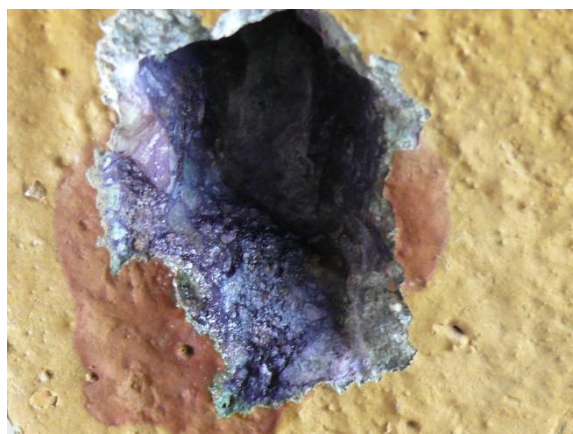
Lp.	Głębokość [mm]	Zabarwienie	Wartość pH
1.	do 2	zielony	9
2.	od 2 do 40	granatowy	13

Fot. 22 Badanie pH słupów

Wyniki badań wskazują na to, że wartość pH w rejonie występowania zbrojenia konstrukcyjnego wynosi od pH 11 do pH 13.

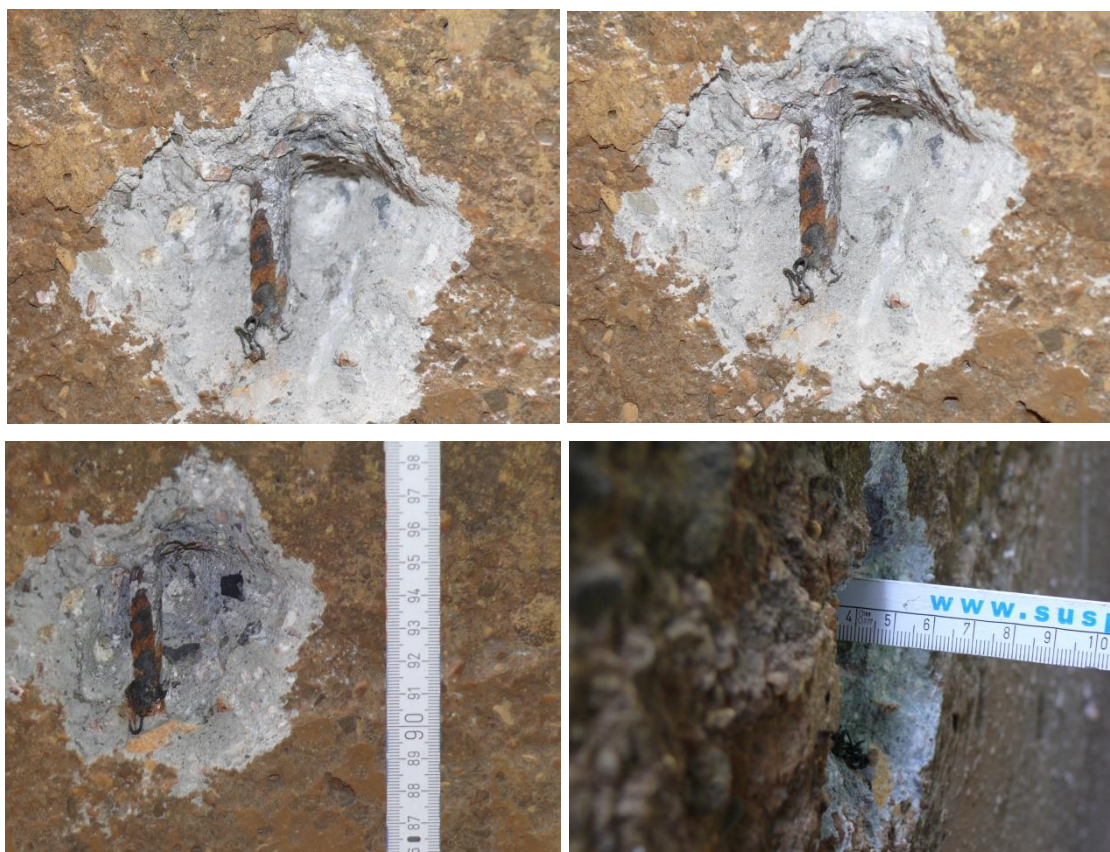
Fot. 23 Zbrojenie konstrukcyjne ścian

Brak pasywacji zbrojenia odkrytego na ścianach i słupach.

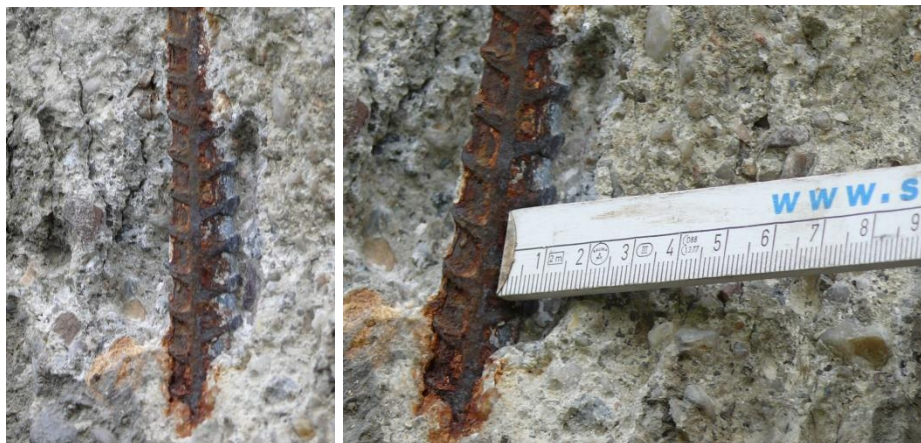
Fot. 24 Zbrojenie konstrukcyjne słupów na przykładzie słupa 2A
