INWESTOR	Pomorska Medyczna Szkoła Policealna w Gdańsku Al. Gen. Józefa Hallera 17, 80-401 Gdańsk	
NAZWA ZAMIERZENIA BUDOWLANEGO	Remont instalacji sanitarnych w budynku, obejmujący wymianę przewodów instalacji wodociągowej (woda zimna, ciepła) oraz kanalizacji sanitarnej w obrębie istniejących punktów czerpalnych	
KATEGORIA OBIEKTU BUDOWLANEGO	Kategoria IX	
POZOSTAŁE DANE ADRESOWE	Pomorska Medyczna Szkoła Policealna w Gdańsku Al. Gen. Józefa Hallera 17, 80-401 Gdańsk	
INWENTARYZACJA INSTALACJI WOD-KAN Z OCENĄ STAU TECHNICZNEGO		
TOM:	1	BRANŻA SANITARNA
ZAKRES I DATA OPRACOWANIA	IMIĘ I NAZWISKO SPEC. I NR UPRAWNIENÍ PROJEKTANTA	PODPIS
PROJEKTANT	<b>mgr inż. Marcin Surowiec</b> Uprawnienie budowlane do projektowania bez ograniczeń w specjalności instalacyjnej w zakresie sieci, instalacji i urządzeń cieplnych, wnet. Gazowych, wodociągowych i kanalizacyjnych nr <b>POM/0016/POOS/05</b>	
PROJEKTANT	<b>mgr inż. Agnieszka Afeltowicz</b> Uprawnienie budowlane do projektowania bez ograniczeń w specjalności instalacyjnej w zakresie sieci, instalacji i urządzeń cieplnych, wnet. Gazowych, wodociągowych i kanalizacyjnych nr <b>POM/0217/PBS/24</b>

Data opracowania 2025-12-01

## **OPIS DO INWENTA

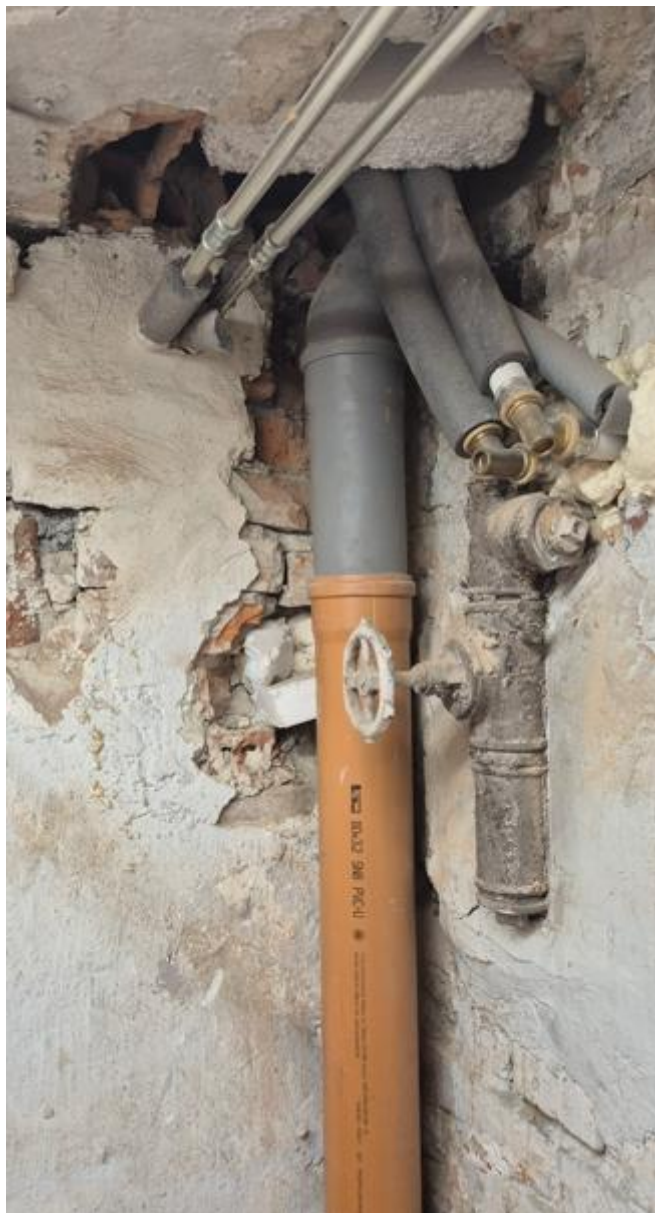
FOTO NR 1:

Na zdjęciu widoczny jest pion kanalizacji sanitarnej z rur PVC-U SN8 (pomarańczowych), prowadzony przy ścianie piwnicy. Pion włączony jest w układ istniejącej kanalizacji żeliwnej z zasuwą odcinającą oraz towarzyszącymi mu przewodami instalacji wodnej/c.o.

prowadzonymi w otulinach. W rejonie stropu widoczne są nieuporządkowane przebiecia z rurami oraz częściowo rozkute i nieodtworzone fragmenty muru.

Stan techniczny samego pionu PVC-U należy ocenić jako dobry – rura jest kompletna, bez widocznych uszkodzeń mechanicznych. Natomiast sąsiednia instalacja żeliwna oraz otoczenie budowlane (zdegradowane tynki, odkryta cegła, nieszczelne przejścia przez ścianę i strop) znajdują się w stanie złym, wymagającym remontu. Zaleca się uporządkowanie i ujednolicenie przebiegu instalacji w tym miejscu, wykonanie szczelnych przejść instalacyjnych oraz rozważenie wymiany pozostałych odcinków starych pionów żeliwnych na rury z tworzywa.

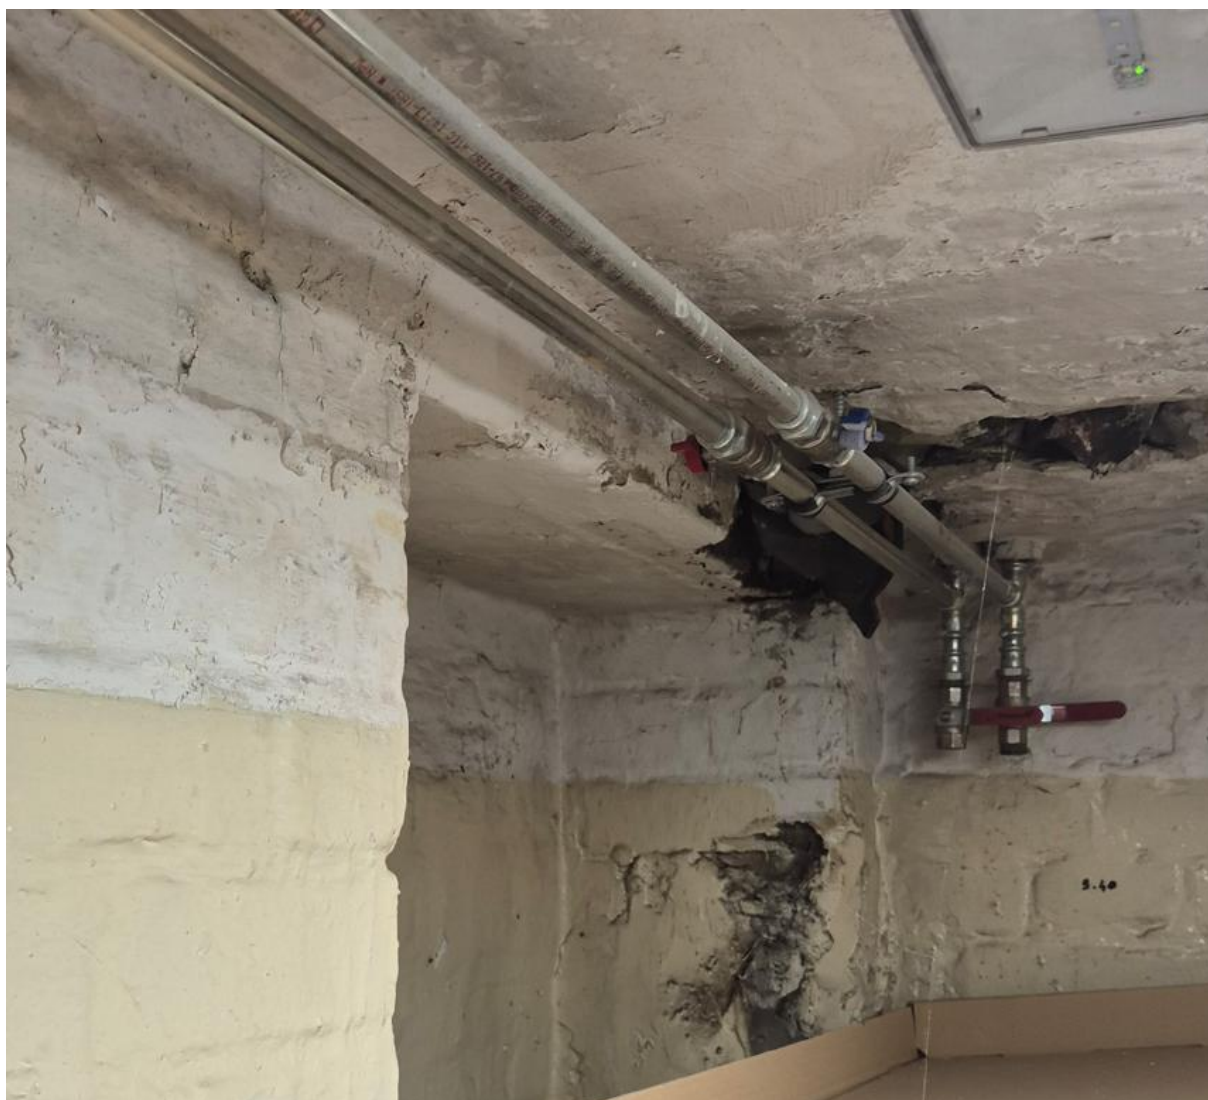
FOTO NR 2:

Na zdjęciu widoczne są poziome przewody instalacji wodociągowej prowadzone pod stropem piwnicy, wykonane z rur stalowych w systemie zaciskowym z armaturą odcinającą (zawory kulowe z uchwytyami czerwonym i niebieskim) oraz pionowymi odejściami w dół. Te odcinki

instalacji wodociągowej znajdują się w stanie dobrym – brak widocznych przecieków, uszkodzeń mechanicznych i istotnej korozji.

W tle, w strefie rozkucia stropu i ściany, prowadzony jest stary, zdegradowany pion kanalizacji sanitarnej z rur żeliwnych, z widocznymi śladami korozji i nieuporządkowanym, nieszczelnym przejściem przez przegrodę. Element ten należy ocenić jako w stanie złym, kwalifikującym się do wymiany.

Zalecenie: pozostawić istniejące przewody wodociągowe, natomiast przewidzieć wymianę żeliwnego pionu kanalizacji sanitarnej na nowy pion z rur PVC/PP oraz wykonać prawidłowe, szczelne przejścia przez ściany i strop (wraz z wymaganymi zabezpieczeniami ppoż. i naprawą tynków). Ta lokalizacja potwierdza konieczność kompleksowego remontu nieremontowanych pionów kanalizacyjnych w części piwnicznej.

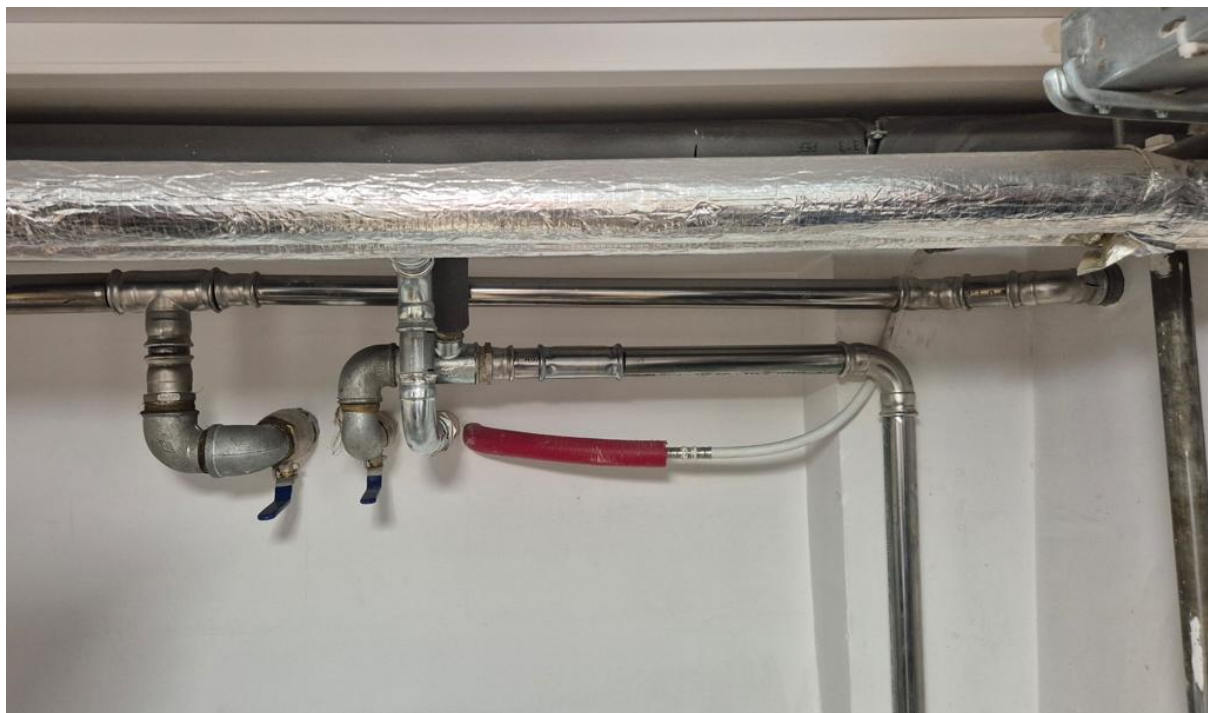
FOTO NR 3:

Na zdjęciu widoczny jest fragment instalacji wodnej/c.o. w piwnicy: poziome przewody stalowe w systemie zaciskowym prowadzone pod stropem, poniżej dwa króćce z zaworami kulowymi (prawdopodobnie spust / płukanie instalacji) zrealizowane z kształtek gwintowanych oraz odcinkiem elastycznego węża w czerwonej osłonie, podłączonego do rury stalowej prowadzonej pionowo w dół.

Stan techniczny stalowych przewodów głównych i armatury należy ocenić jako dobry – instalacja jest kompletna, brak widocznych przecieków i istotnej korozji. Pewne zastrzeżenia budzi zastosowanie elastycznego węża jako stałego elementu instalacji (rozwiązanie o charakterze prowizorycznym) oraz brak izolacji cieplnej na części przewodów.

Zalecenie: przy remoncie instalacji w piwnicy przewidzieć wymianę odcinka elastycznego na stały przewód rurowy z armaturą dostosowaną do funkcji (spust/płukanie), uzupełnienie izolacji cieplnej oraz uporządkowanie mocowań, przy pozostawieniu w eksploatacji głównych przewodów stalowych.

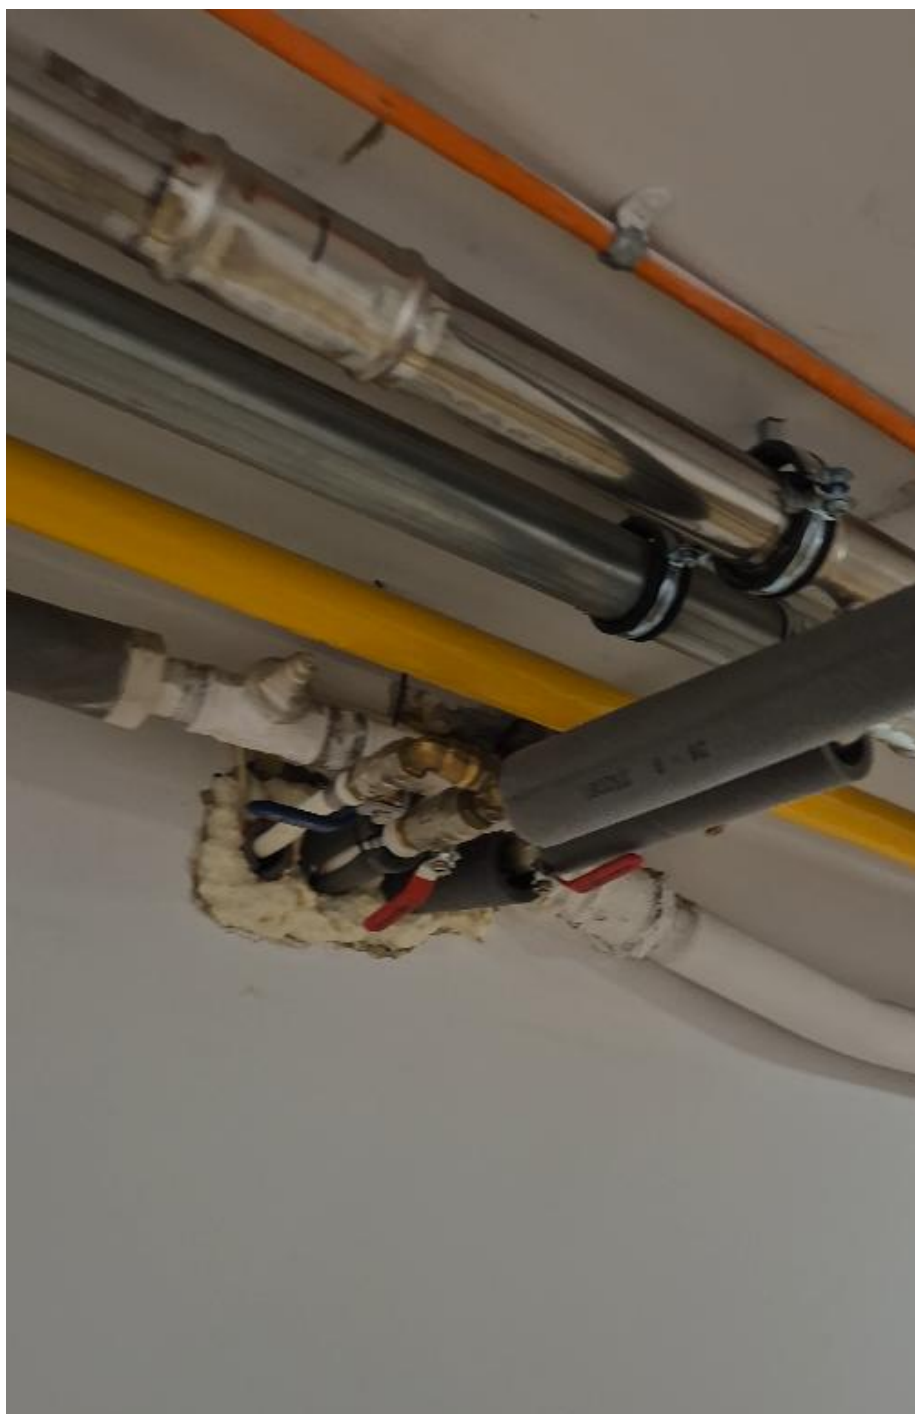
FOTO NR 4:

Na zdjęciu widoczne jest skupisko przewodów pod stropem piwnicy: równoległe prowadzone stalowe rury instalacyjne (w tym rura żółta –instalacja gazowa) oraz wiązka rur z tworzywa i mniejszych średnic przechodzących przez strop jednym otworem, uszczelnionym pianą montażową. W miejscu przejścia zlokalizowano kilka zaworów i złączy tworzących rozdział instalacji wodnej.

Stan techniczny samych rur stalowych i z tworzywa można ocenić jako zadowalający – brak widocznych przecieków, większej korozji i uszkodzeń mechanicznych. Natomiast sposób prowadzenia i uszczelnienia przejścia przez strop jest nieprawidłowy i prowizoryczny: kilka instalacji w jednym otworze, brak trwałego wypełnienia i obróbek (w tym potencjalnych zabezpieczeń przeciwpożarowych).

Zalecenie: przy remoncie pionów i instalacji w piwnicy przewidzieć wykonanie nowych, rozdzielonych przejść przez strop (tuleje, manszety), trwałe uszczelnienie zgodne z wymaganiami ppoż. i sanitarnymi oraz uporządkowanie rozdziału instalacji (wymiana zużytej armatury, ewentualne uzupełnienie izolacji rur).

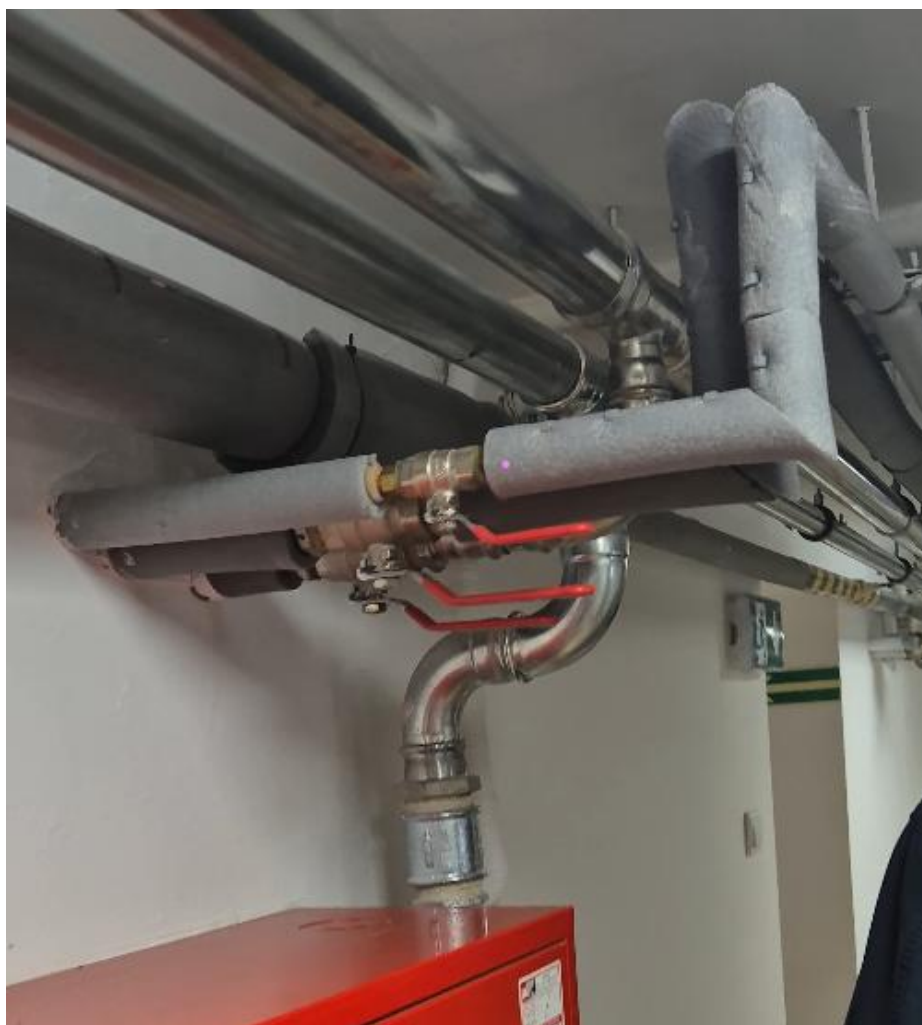
FOTO NR 5:

Na zdjęciu widoczny jest odcinek instalacji wodnej/c.o. prowadzonej pod stropem korytarza: stalowe rury w systemie zaciskowym, w znacznej części w otulinie termicznej, z odejściem pionowym w dół (nad szafką hydrantową) zakończonym armaturą odcinającą. Na rozgałęzieniu widoczne są zawory kulowe z uchwyty w kolorze czerwonym oraz kształtki gwintowane.

Stan techniczny przewodów i armatury należy ocenić jako dobry – brak śladów korozji, przecieków czy uszkodzeń mechanicznych, instalacja prowadzona jest w sposób uporządkowany, na systemowych uchwytych. Lokalne ubytki i uszkodzenia otuliny cieplnej obniżają nieznacznie standard wykonania, ale nie wpływają istotnie na bezpieczeństwo użytkowania.

Zalecenie: pozostawić istniejący układ bez zmian funkcjonalnych, przewidując jedynie uzupełnienie i naprawę izolacji termicznej na widocznych ubytkach w ramach ogólnego porządkowania instalacji w piwnicy.

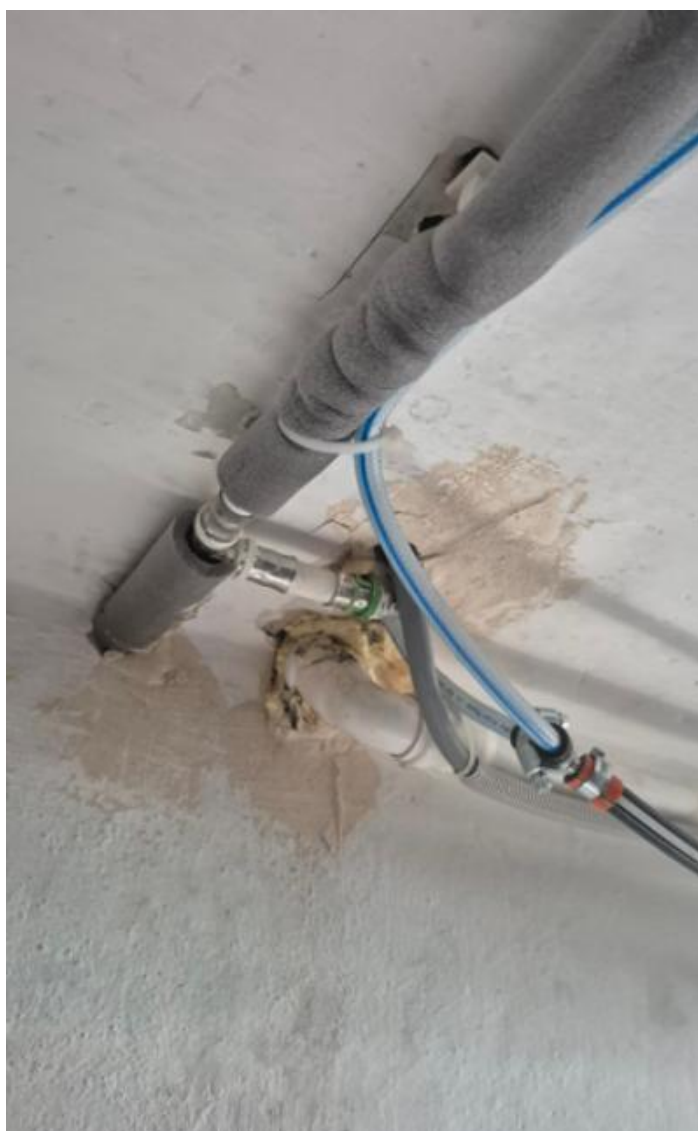
FOTO NR 6:

Na zdjęciu widoczny jest fragment instalacji prowadzonej pod stropem piwnicy: główny przewód (prawdopodobnie wody/c.o.) w otulinie termicznej, wykonany w systemie zaciskowym, z którego wyprowadzono rozgałęzienie do przejścia przez strop. W miejscu przejścia widoczne są dodatkowo małe elastyczne przewody gumowe – instalacja technologiczna zasilająca fotele dentystyczne w pomieszczeniach powyżej. Odcinki rurowe i złączki są kompletne, bez śladów przecieków – stan techniczny samej instalacji można ocenić jako dobry.

Niewłaściwie wykonane jest natomiast samo przejście przez strop: otwór jest prowizorycznie wypełniony pianą i częściowo zaszpachlowany, bez trwałej obróbki i szczelnego doszczelnienia.

Zalecenie: pozostawić istniejącą instalację technologiczną i wodną, natomiast przy remoncie piwnicy wykonać nowe, uporządkowane przejście przez strop (tuleja, manszeta, systemowe uszczelnienie – w razie potrzeby ogniochronne) oraz odtworzyć wyprawy tynkarskie wokół osadzenia rur.

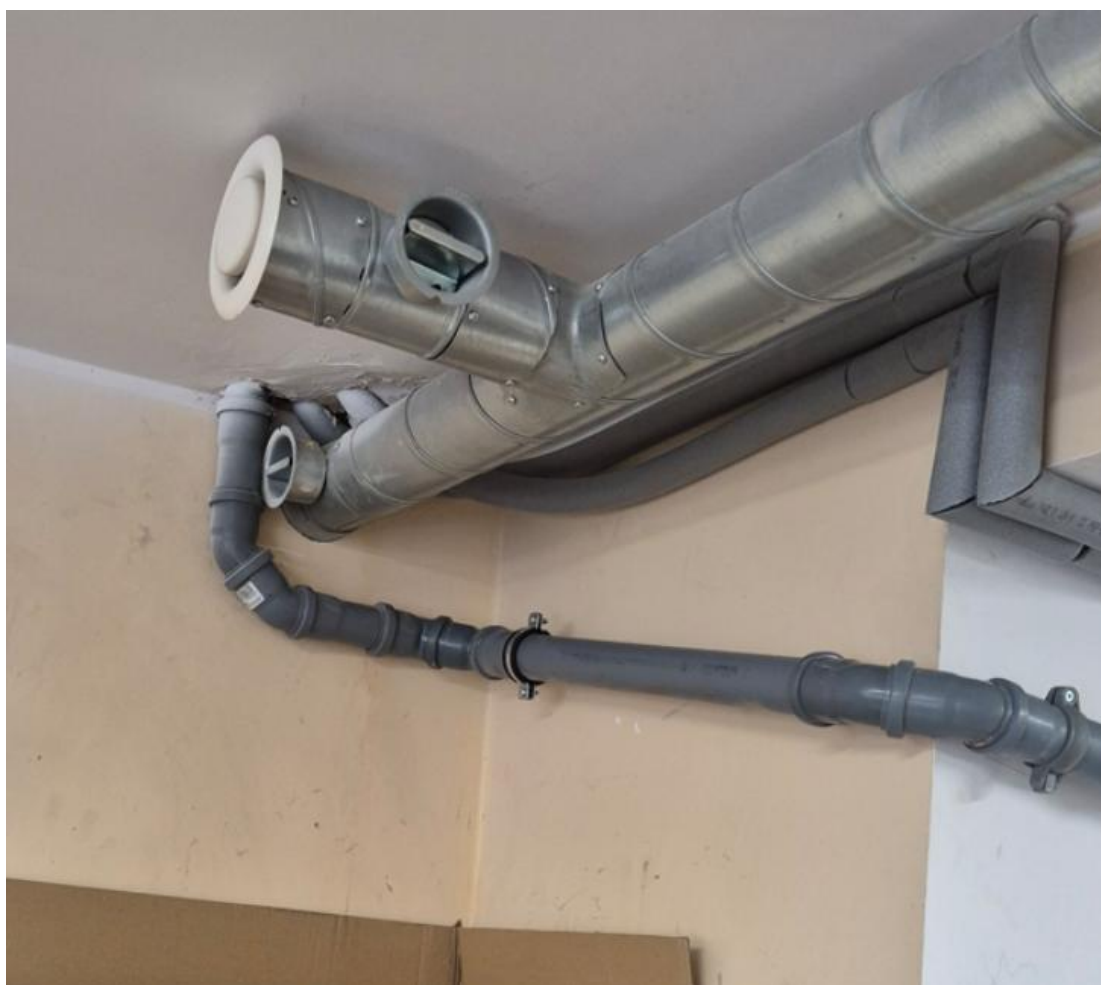
FOTO NR 7:

Na zdjęciu widoczne są podsufitowe przewody instalacyjne prowadzone wzdłuż ściany:

- okrągłe kanały wentylacyjne z blachy stalowej z nawiewnikami/wywiewnikami,
- równolegle prowadzone rury w otulinie (instalacja wodna/c.o.),
- niżej – poziomy przewód kanalizacyjny z rur PVC/PP, prowadzony po ścianie na obejmach, z kształtkami kolanowymi i trójnikiem.

Układ przewodów jest uporządkowany, mocowania są kompletne, brak śladów nieszczelności i korozji – stan techniczny wszystkich widocznych instalacji należy ocenić jako dobry, nadający się do dalszej eksploatacji.

Zalecenie: instalacje pozostawić bez zmian funkcjonalnych; w ramach prac porządkowych można przewidzieć jedynie estetyczne doszczelnienie przejścia kanałów przez strop/ścianę oraz miejscowe uzupełnienie otulin, bez konieczności ich wymiany.

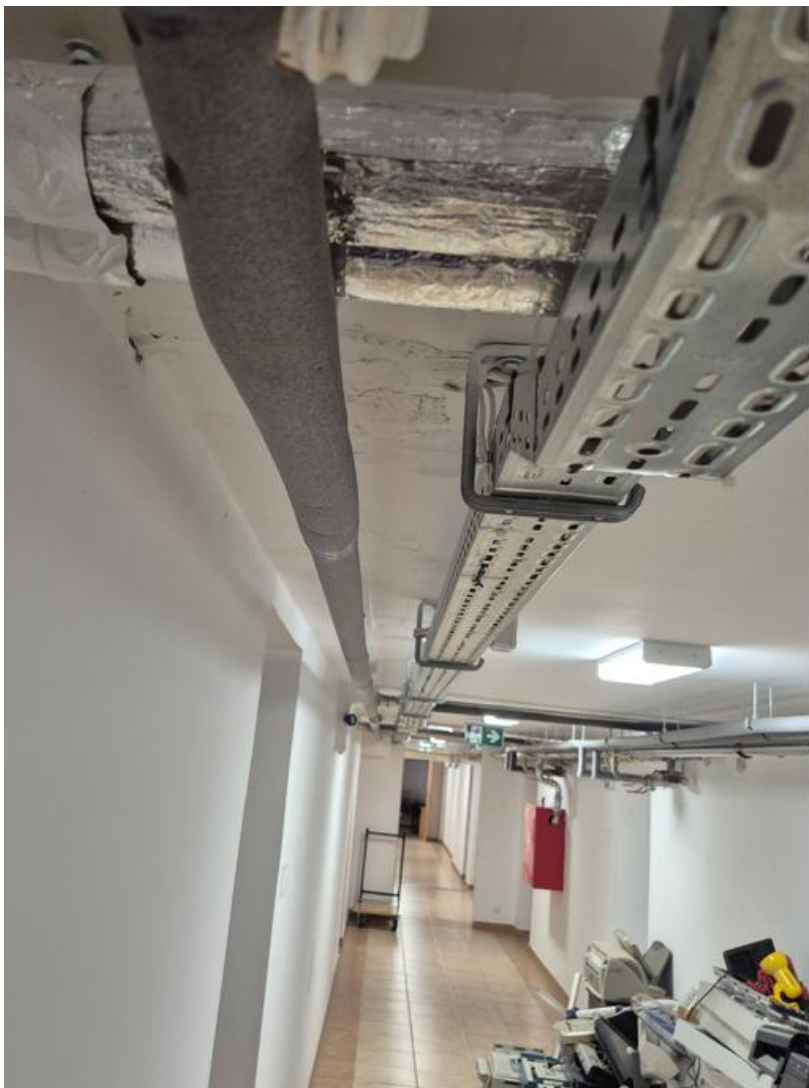
FOTO NR 8:

Na zdjęciu widoczny jest korytarz piwnicy z podsufitowym prowadzeniem instalacji: pojedynczy przewód w otulinie (instalacja wodna/c.o.) oraz obok stalowa drabinka kablowa z trasą przewodów elektrycznych. Rura jest stara, miejscami widać resztki wcześniejszej izolacji i dodatkowo nałożoną, miejscowo uszkodzoną otulinę; na stropie ślady wielokrotnych napraw i łatania tynku.

Stan techniczny przewodu rurowego i trasy kablowej można ocenić jako zadowalający, natomiast stan wykończenia stropu i izolacji cieplnej – jako zły / wyeksploatowany (postrzępiona otulina, odsłonięte fragmenty starej izolacji, spękany i odparzony tynk).

Zalecenie: w ramach remontu części piwnicznej przewidzieć wymianę lub pełne odtworzenie izolacji cieplnej rury, uporządkowanie mocowań oraz naprawę/odnowienie stropu (skucie odspojień, nowe wyprawy), przy zachowaniu istniejącej trasy kablowej.
