Podkarpacki Zarząd Dróg Wojewódzkich w Rzeszowie ul. T. Boya Żeleńskiego 19a 35-105 Rzeszów
NAZWA ZADANIA BUDOWLANEGO:		REMONT DŹWIGARÓW MOSTU PRZEZ RZ. WISŁOKA W M. GAWŁUSZOWICE W CIĄGU DROGI WOJEWÓDZKIEJ NR 764 KIELCE – POŁANIEC – TUSZÓW NARODOWY W KM 77+463
STADIUM OPRACOWANIA:		PROGRAM NAPRAWCZY (PN)
NAZWA OPRACOWANIA:		PN DŹWIGARÓW PRZĘSŁA MOSTU

Strzyżów, grudzień 2022

PROGRAM NAPRAWCZY
blachownic stalowych mostu
przez rz. Wisłokę w m. Gawłuszowice
w ciągu drogi wojewódzkiej nr 764
Kielce – Połaniec – Tuszów Narodowy
w km 77+463

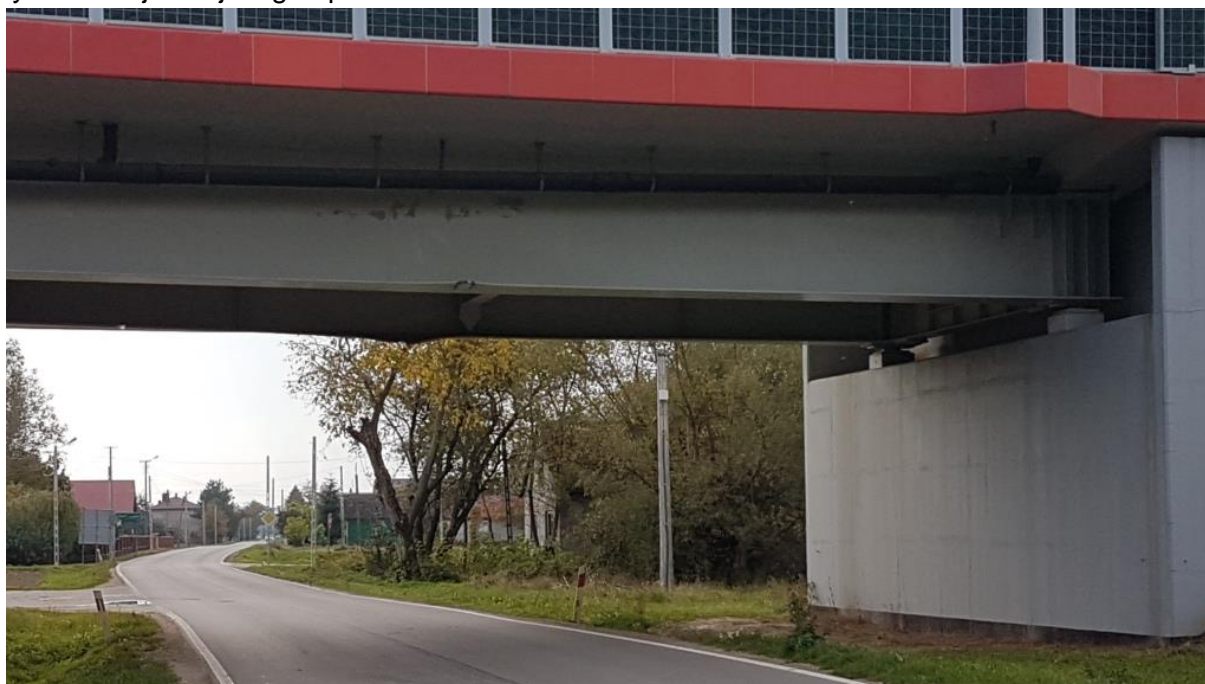
Fot. 1. Widok dźwigara lewostronnego od str. m. Jaślany (Baranów Sandomierski) 1 – szego przęsła mostu – nieznaczne uszkodzenie pasa dolnego lewostronnej blachownicy (kierunek uderzenia). Widoczne oparcie przęsła na ciosach i łożyskach przyczółka (podpora nr 1) – bez jakichkolwiek przemieszczeń i zmiany położenia pomostu.

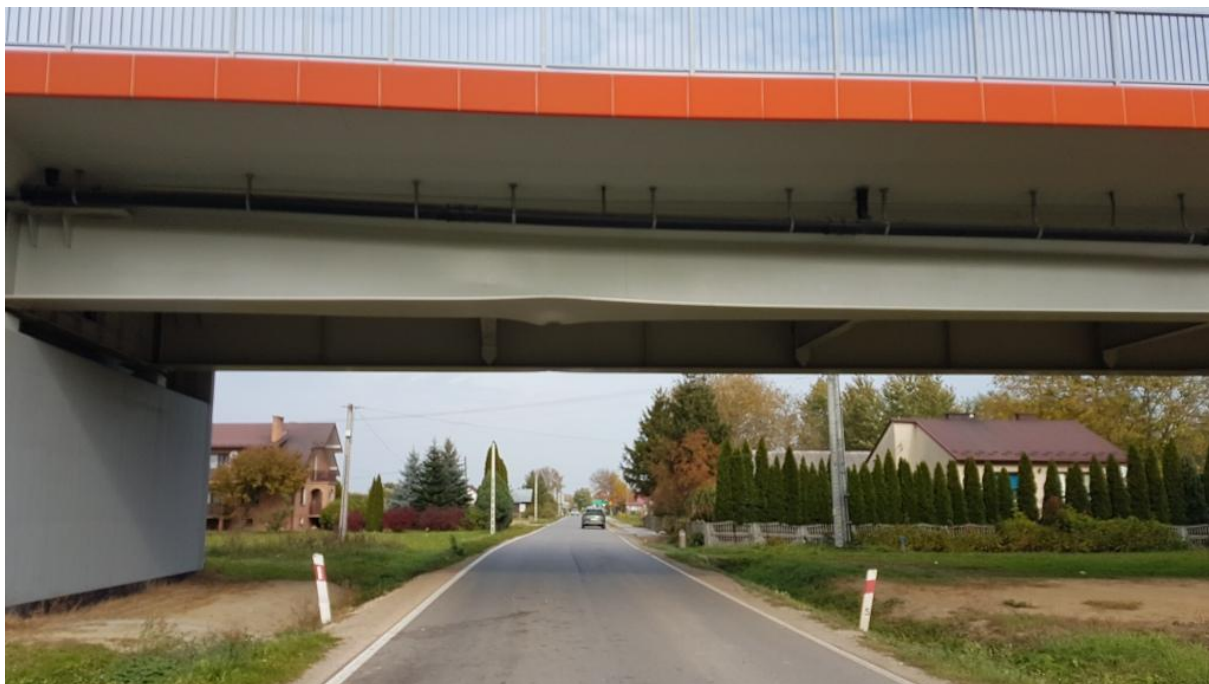
Fot. 2. Widok dźwigara prawostronnego od str. m. Szczucin – dość znaczne odkształcenia pasa dolnego i środka prawostronnej blachownicy (widok przeciwny do kierunku uderzenia).

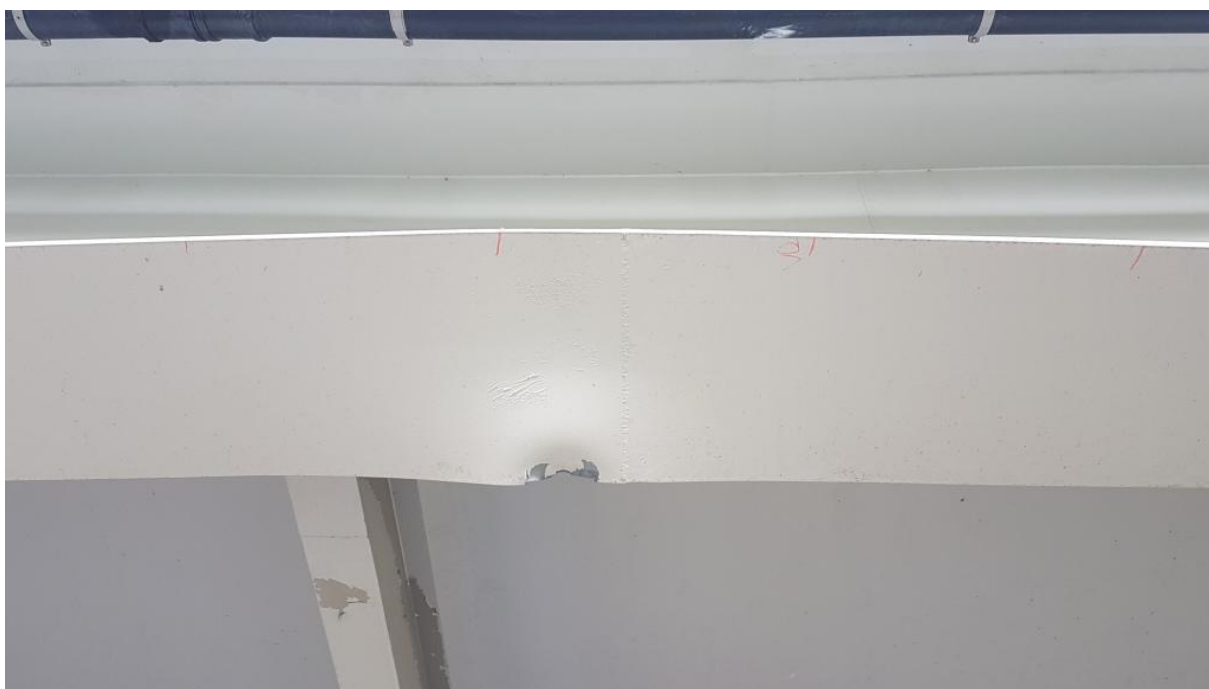
Fot. 3. Widok znacznych odkształceń geometrycznych (deplanacja, przemieszczenia pionowe) pasa dolnego dźwigara prawostronnego.

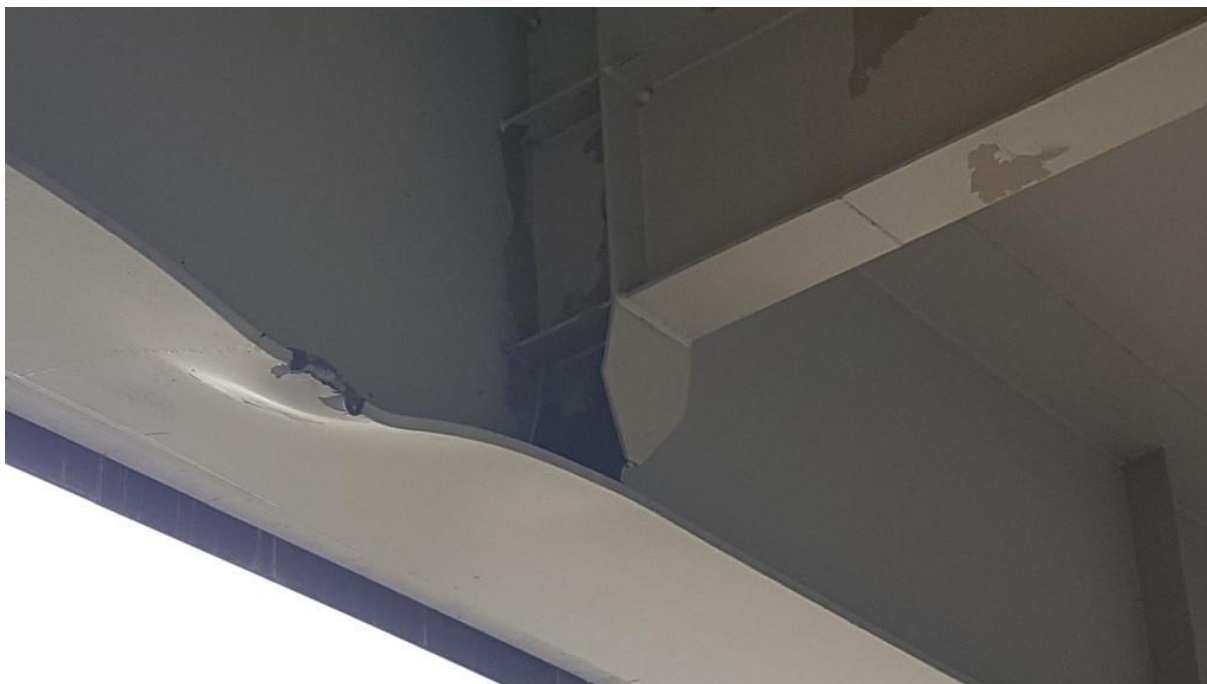
Fot. 4. Widok na uszkodzenie pasa prawostronnego dźwigara od strony środka przęsła – Jaślan (Baranowa Sandomierskiego). Widoczna deformacja żebra poprzecznicę pośredniej (w strefie poniżej poprzecznic), niewidoczna, (za blachą policzkową) – odspojona spoina czołowa żebra na odcinku ok. 8 cm.

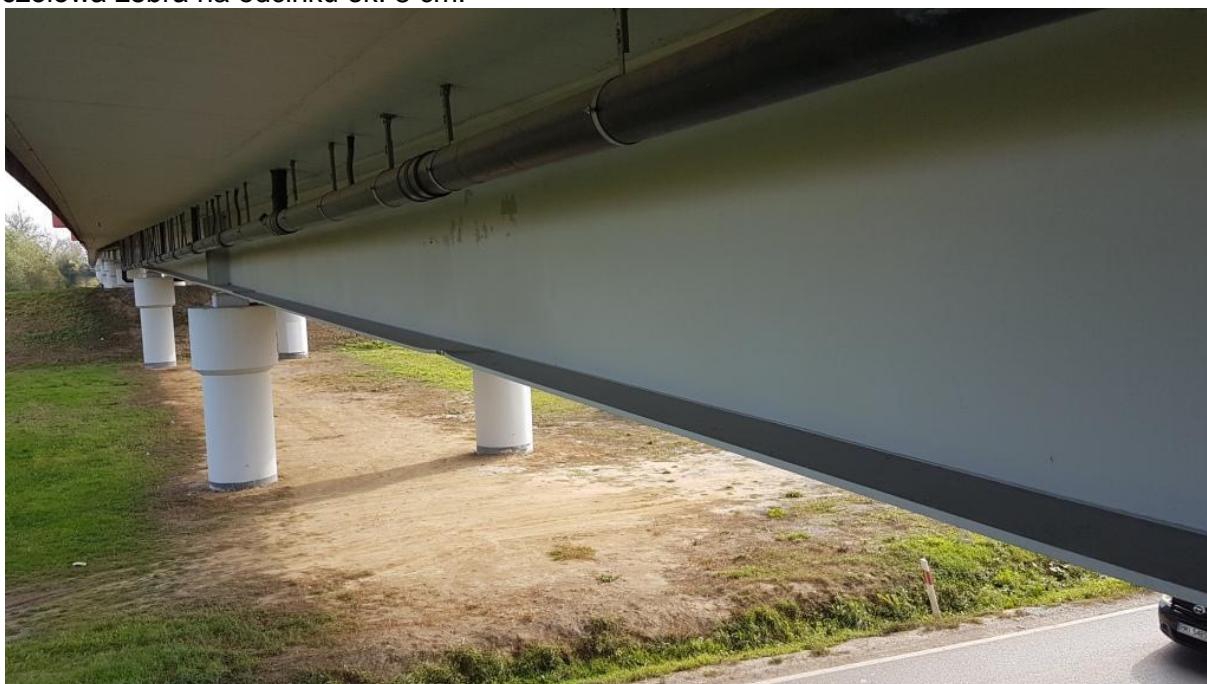
Fot. 5. Widok niewielkich odkształceń geometrycznych (wybrzuszenie – przemieszczenie pionowe) pasa dolnego dźwigara lewostronnego od str. m. Jaślany.

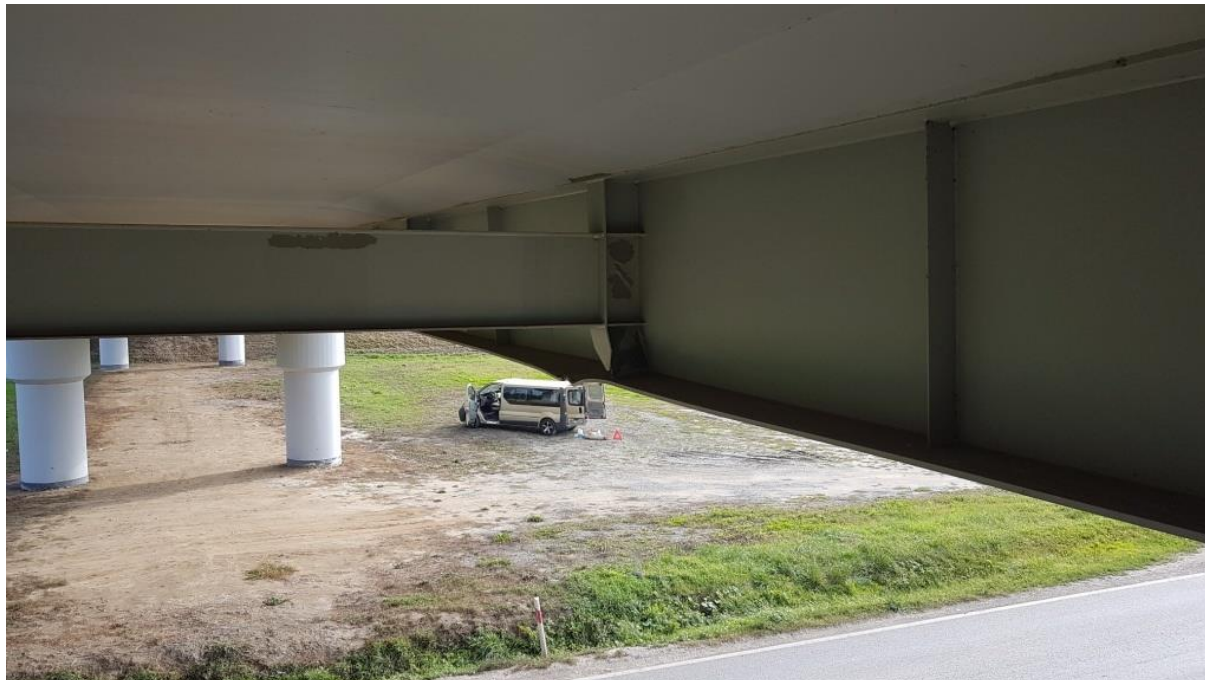
z pasem górnym blachownicy w partii poprzecznicy pośredniej – patrz fot. 6 poniżej). Nie zaobserwowano również jakichkolwiek awaryjnych usterek w wyposażeniu pomostu – nawierzchnia jezdni i ścieżki rowerowej, krawężniki a także prefabrykaty gzymsowe, balustrada mostowa, bariera ochronna, ekran akustyczny i kolektory odwodnieniowe pozostały w stanie nienaruszonym względem położenia eksploatacyjnego (projektowego i zbudowanego).

Fot. 6. Widok na spód żelbetowej płyty pomostu. Widoczne drobne odpryski betonu płyty na styku z pasem górnym blachownicy prawostronnej w strefie poprzecznicy pośredniej.
