KARTA REJESTRACYJNA TERENU, NA KTÓRYM WYSTĘPUJĄ RUCHY MASOWE ZIEMI

1. Numer ewidencyjny: 1 2 - 1 6 - 0 4 2 - 0 2 0 4 7 7

1. Miejscowość: <div>Rychwałd</div>	2. Gmina: <div>Pleśna gm. wiejska</div>	3. Powiat: <div>tarnowski</div>	4. Województwo: <div>małopolskie</div>
5. Numer ewidencyjny działek: <div></div>			
6. Mapa topograficzna 1 : 10 000: <div>M-34-78-B-d-1</div>	7. Arkusz SMGP 1:50 000: <div>M-34-78-B Wojnicz (1000)</div>	8. Współrzędne płaskie prostokątne: <div>X: 227904.0 Y: 638518.0</div>	
9. Kraina geograficzna: <div>Płaskowyż Wału</div>	10. Jednostka tektoniczna: <div>Jednostka skolska</div>		11. Zlewnia: <div>Rychwałdzianka</div>
12. Inne dane lokalizacyjne: <div>Osuwisko zlokalizowane jest ok. 350 m na południe od zjazdu do Szkoły Podstawowej w Rychwałdzie.</div>

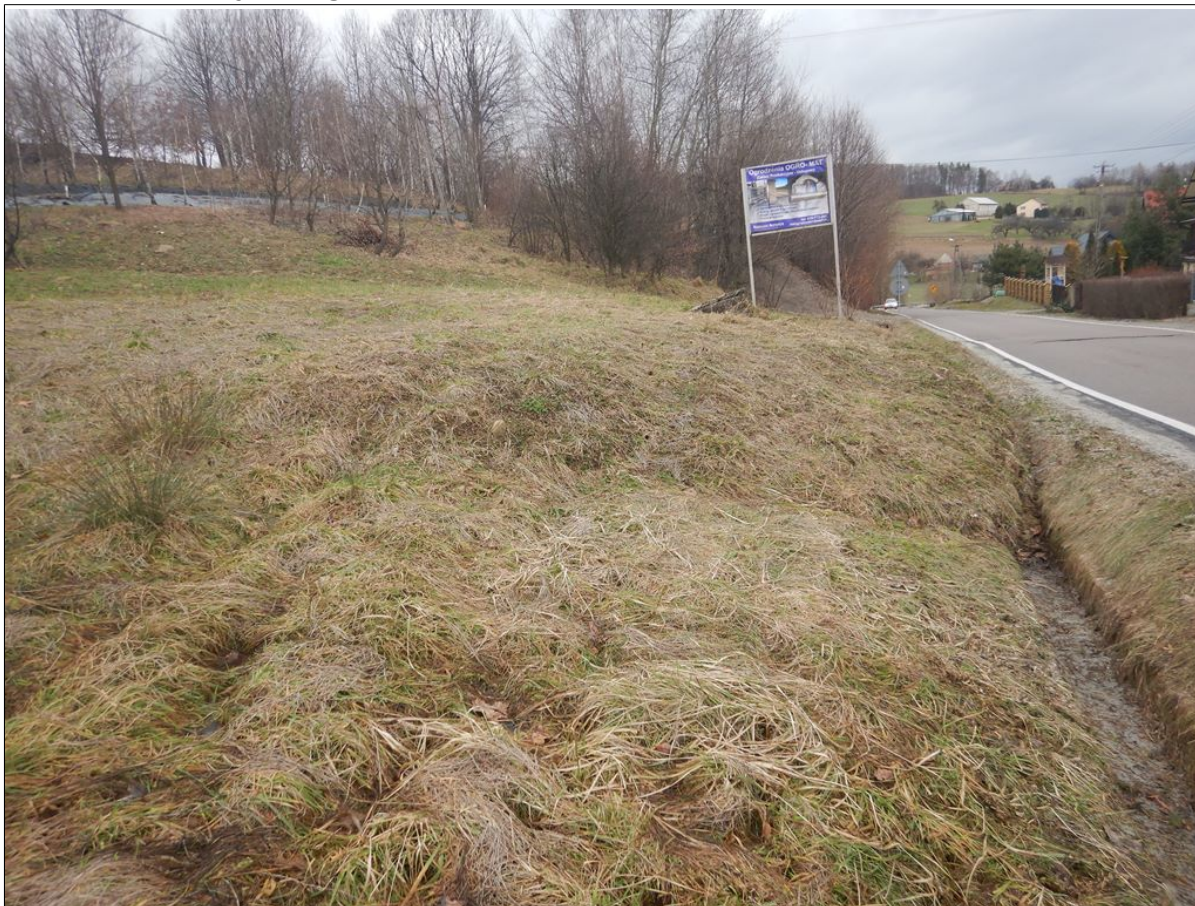
e. Inne: Zostało uszkodzone ogrodzenie i studnia oraz zablokowane odwodnienie drogi	e. Inne: Uskok powstały w jezdni stanowi zagrożenie dla ruchu pojazdów

Masa koluwium, która zablokowała rów odwadniający

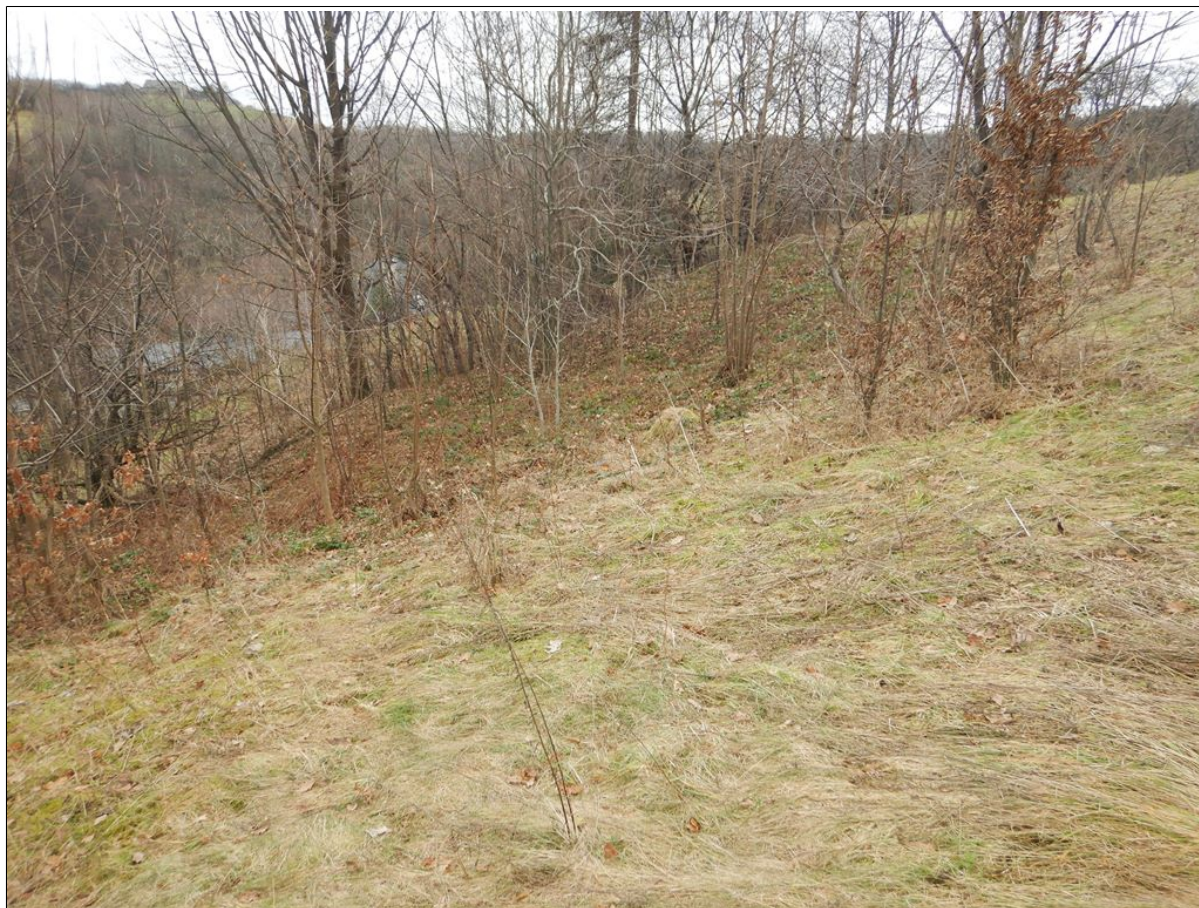
Górna część osuwiska

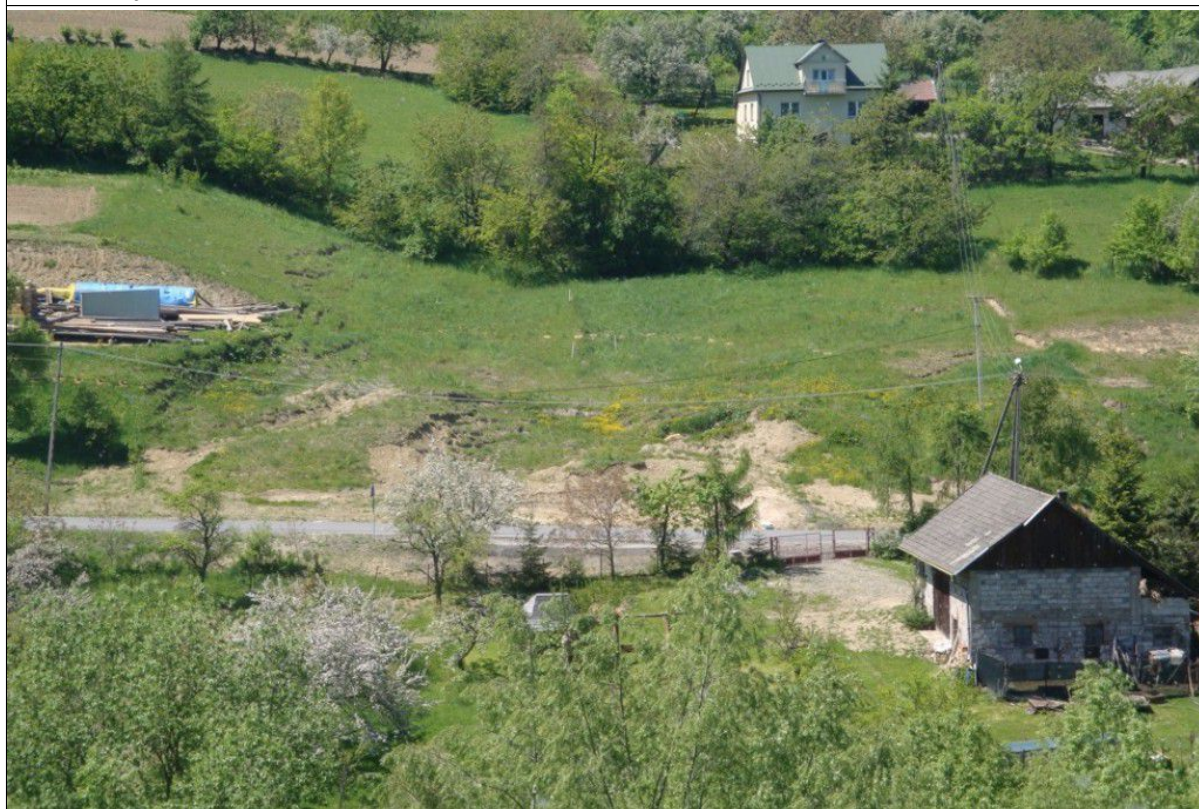
Widok na skarpe główną (Dąbrowski R., 2010)

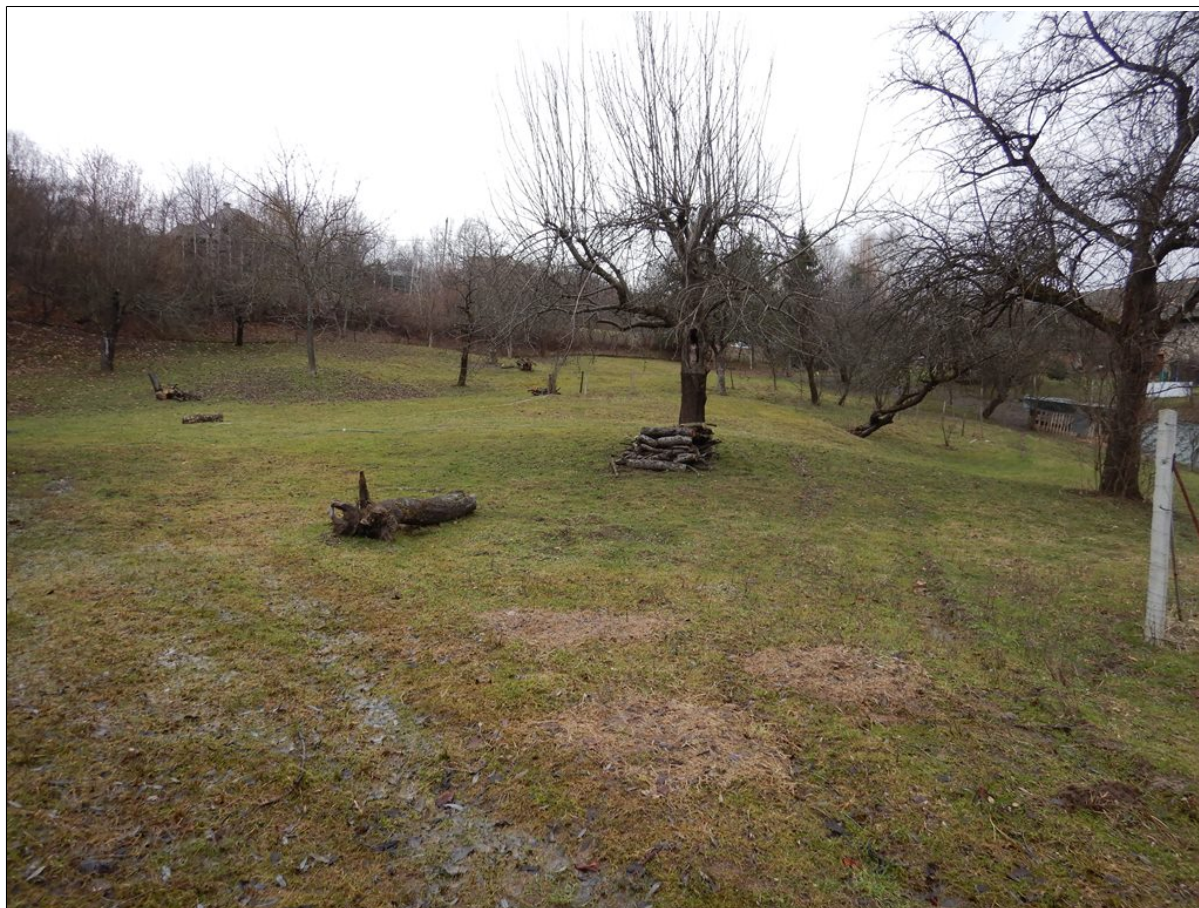
Dolna część osuwiska, poniżej drogi powiatowej

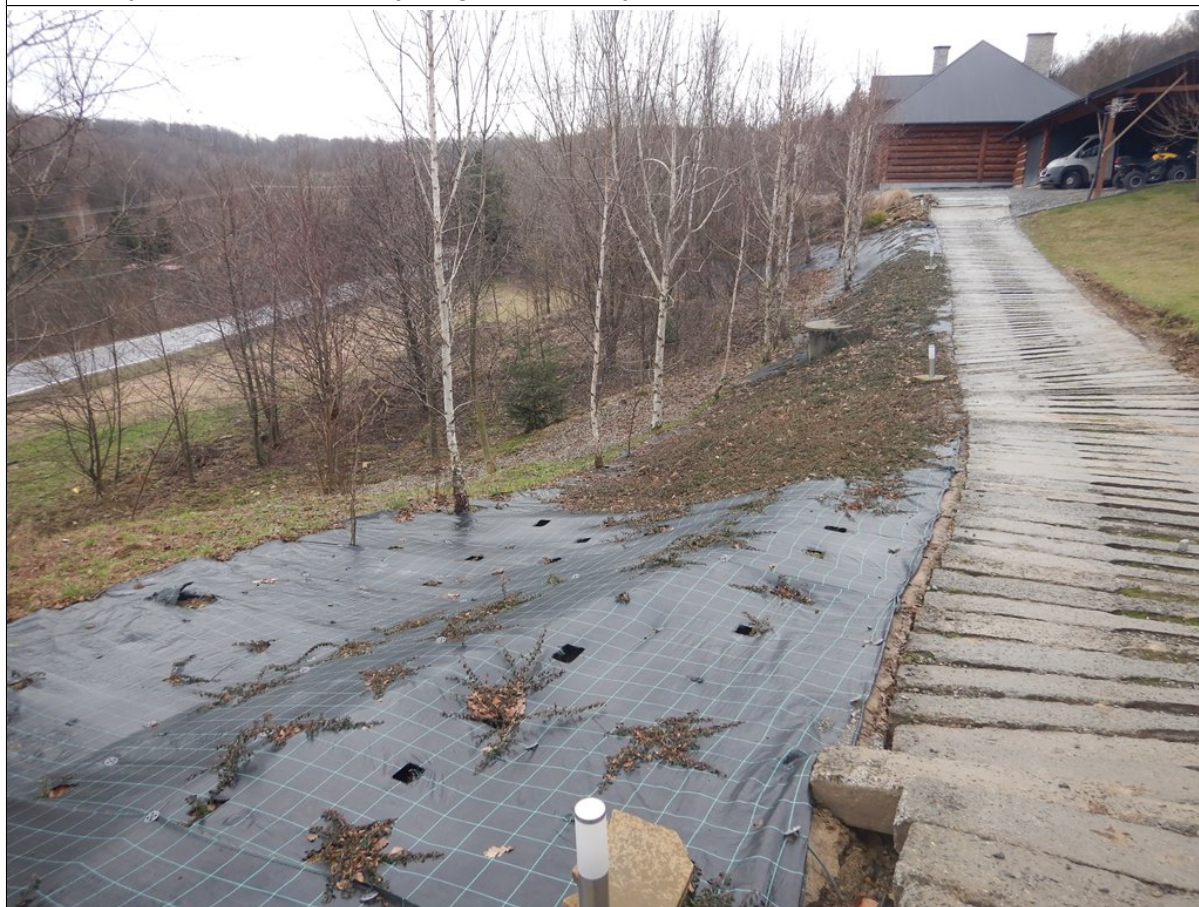
Środkowa, aktywna część osuwiska

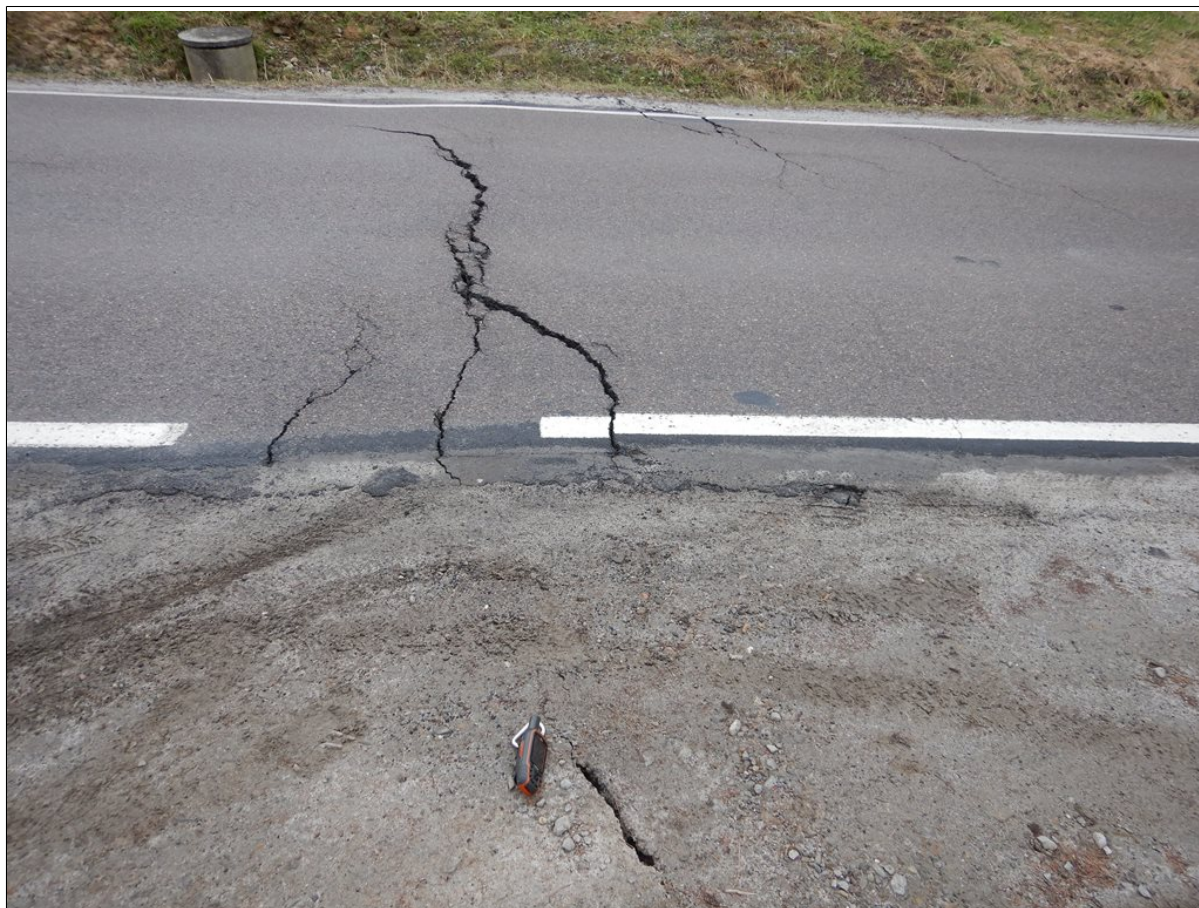
Uszkodzenia drogi w części północnej

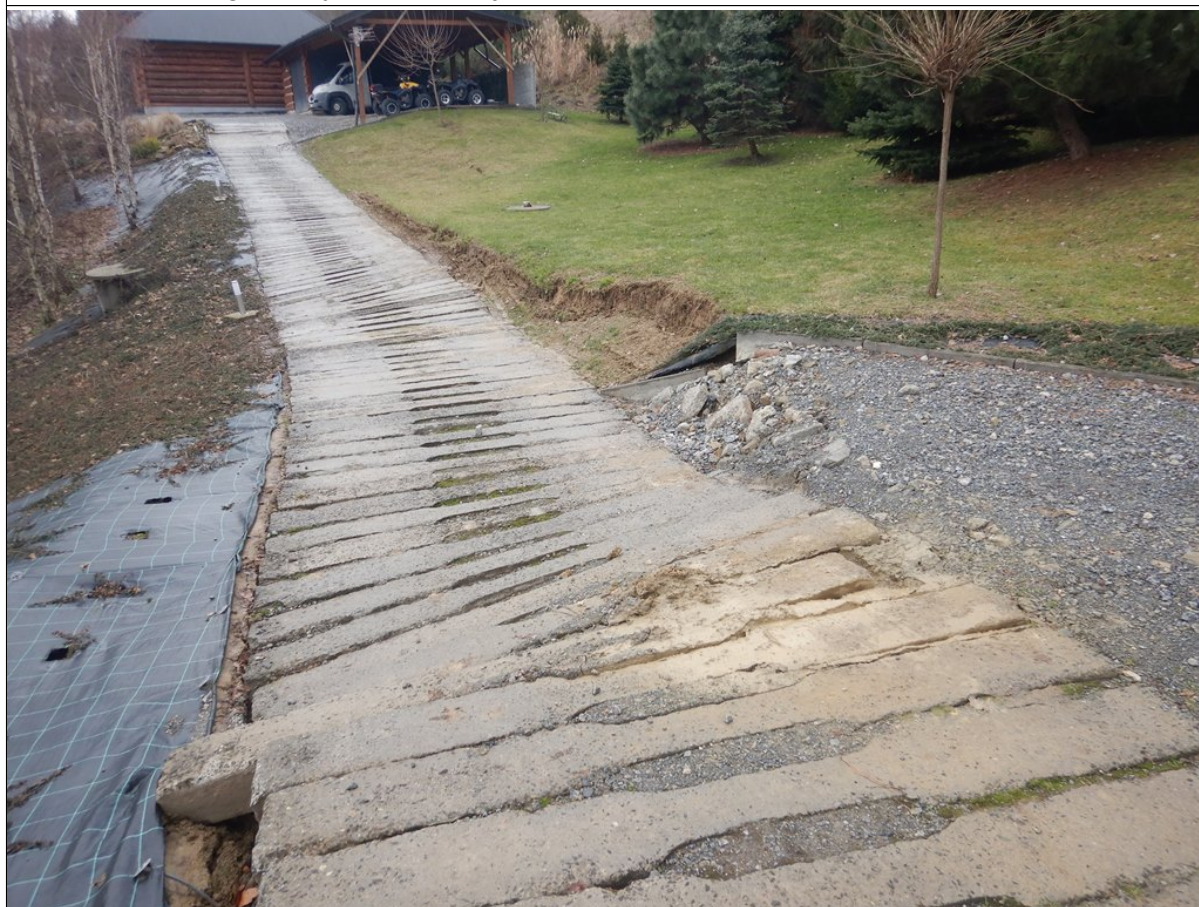
c. Infrastruktura komunikacyjna: Zniszczony został fragment drogi powiatowej 1398K oraz droga dojazdowa	c. Infrastruktura komunikacyjna: Zagrożona jest droga powiatowa; w przypadku dalszej aktywności istnieje ryzyko całkowitego jej przerwania

Uszkodzona droga dojazdowa

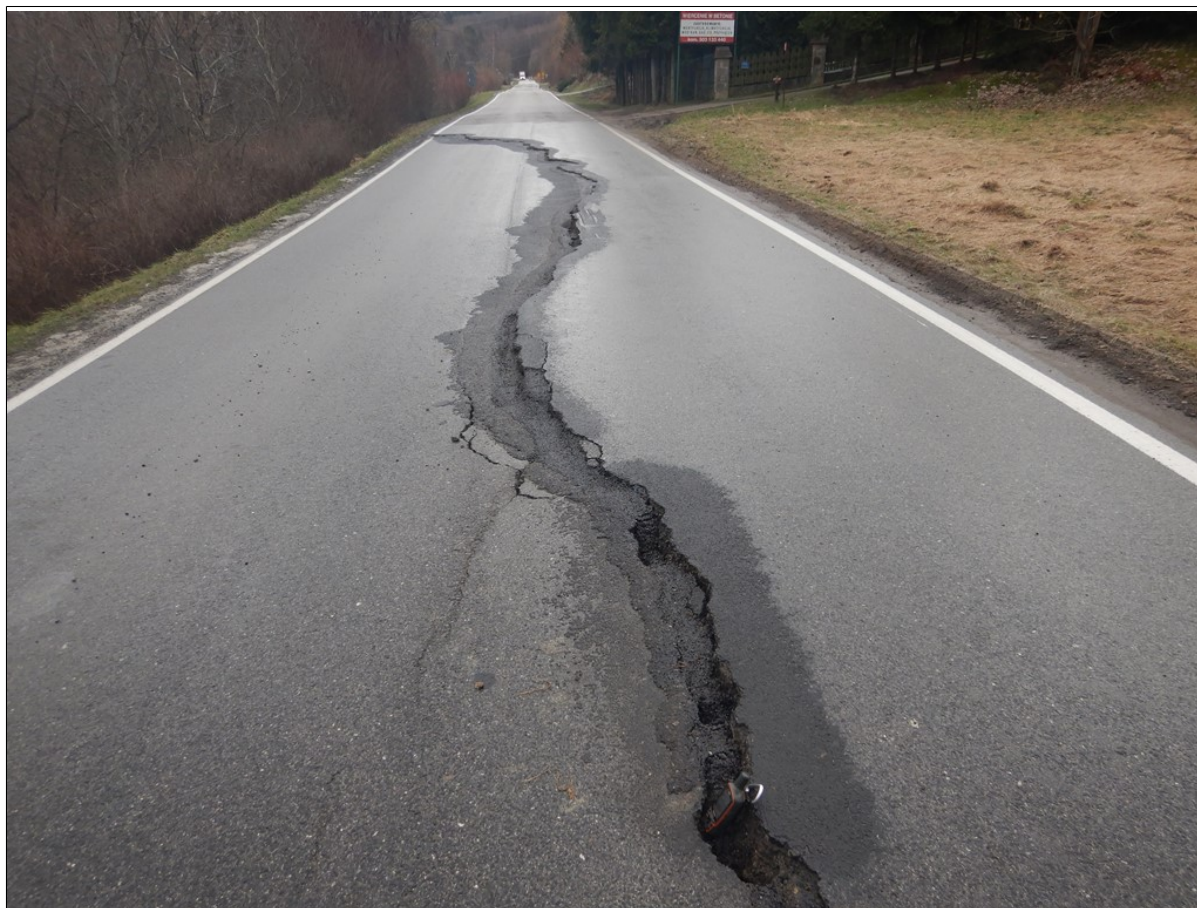
Uszkodzona droga powiatowa

KDO_2024 Osuwisko stanowi zagrożenie dla infrastruktury komunikacyjnej i przesyłowej. Ze względu na niszczenie drogi powiatowej osuwisko wymaga prac zabezpieczających. Dla określenia właściwej metody zabezpieczenia należy określić głębokość powierzchni poślizgu. Metodę zabezpieczenia należy określić w sporządzonym do tego celu projekcie, którego sporządzenie należy poprzedzić wykonaniem dokumentacji geologiczno-inżynierskiej. Istotne dla zabezpieczenia jest właściwe odwadnianie osuwiska tj: udrożnienie, uszczelnienie i utrzymanie rowów odwadniających wzdłuż drogi, odprowadzanie wody spływającej na kolumium poza jego obszar oraz zabezpieczenie, w szczególności obszaru w pobliżu drogi, przed infiltracją wód powierzchniowych.

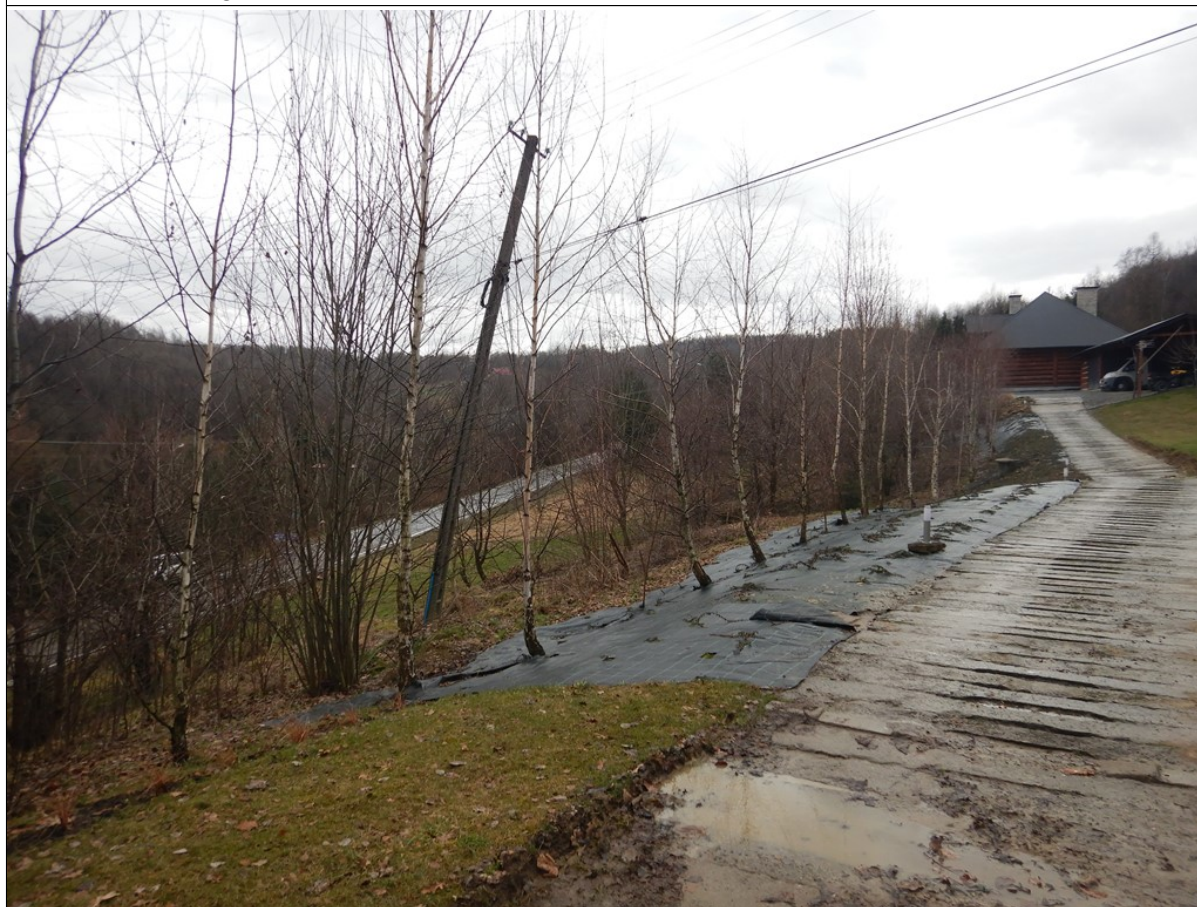
d. Linie przesyłowe: Został przechylony słup linii elektrycznej	d. Linie przesyłowe: Możliwość uszkodzenia linii energetycznej, telefonicznej i gazociągu.

Uszkodzona linia elektryczna w środkowej części osuwiska

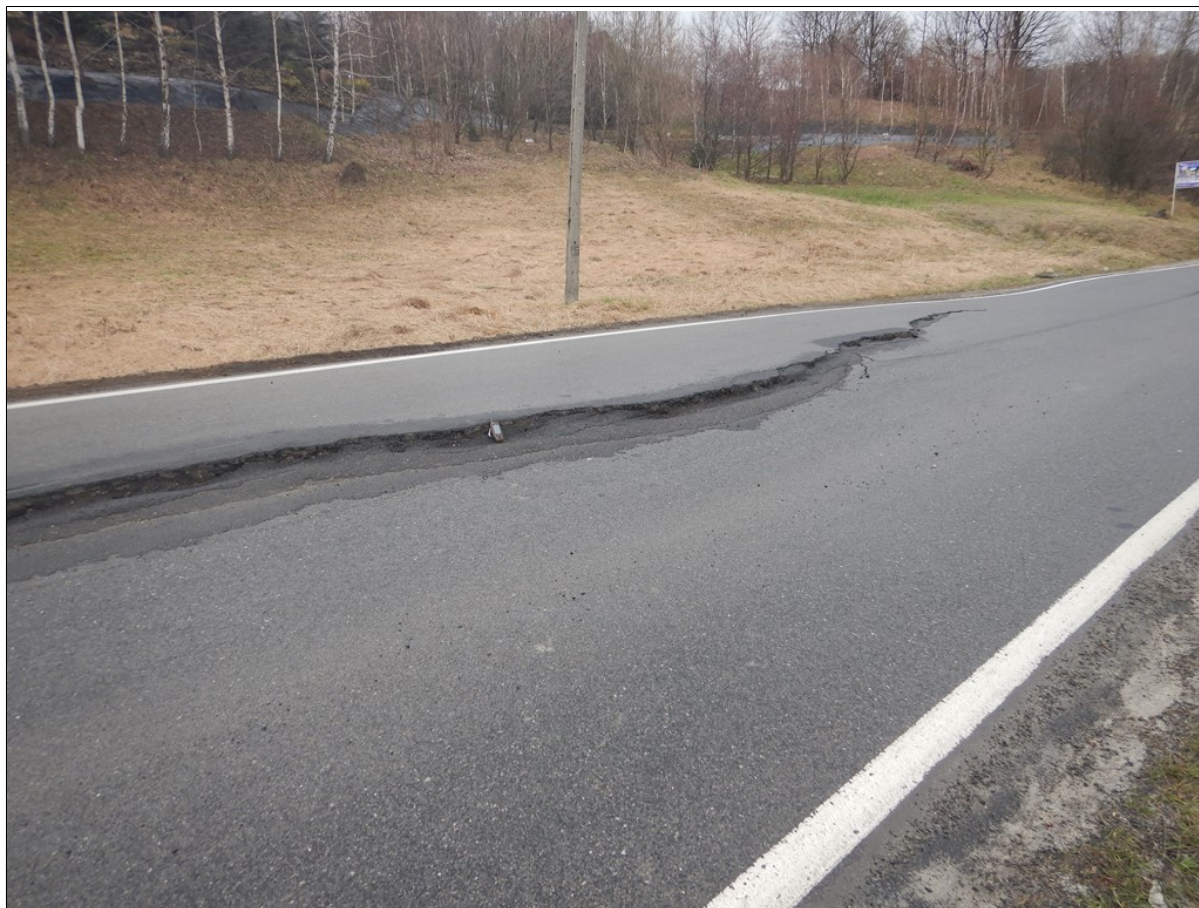
Uszkodzona droga powiatowa

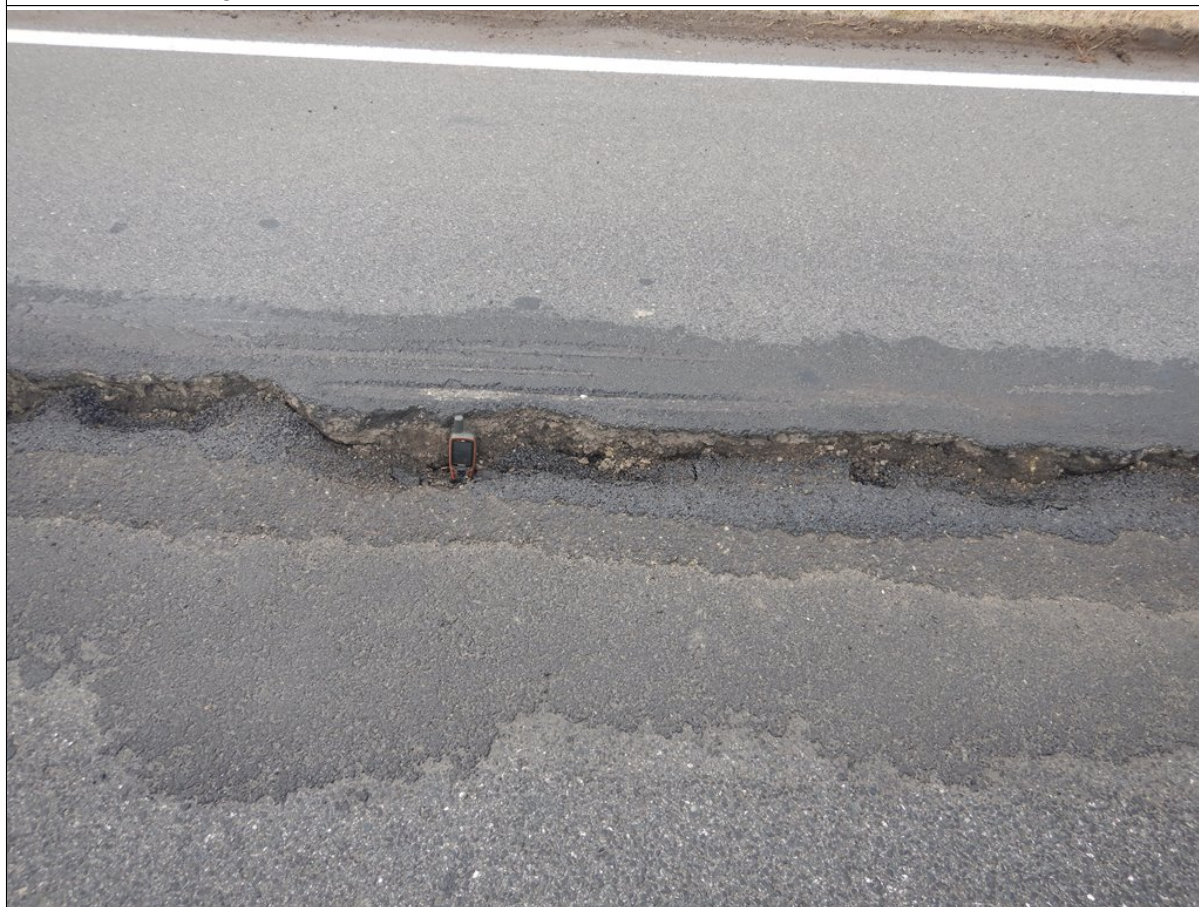
3. Ocena możliwości wystąpienia dalszych ruchów osuwiskowych: Osuwisko wykazuje tendencje do dalszego odmładzania w rejonie drogi powiatowej. Świadczyć o tym mogą uszkodzenia w miejscach, gdzie próbowano drogę kilkakrotnie naprawiać. Dalszej aktywności osuwiska będą sprzyjać intensywne i/lub długotrwałe opady, roztopy oraz obciążenie i drgania wywołane przez ruch drogowy.

Uskok na drodze, widoczne kilkuetapowe wypełnieni szczelin

tak	Opis: Po 2010 r. roku został odbudowany fragment drogi, kolejno kilkakrotnie uszczelniane były pęknięcia w obrębie nawierzchni drogi.
-----	---
