# **EKSPERTYZA MYKOLOGICZNO - BUDOWLANA**

**TEMAT OPRACOWANIA:**      **OCENA MYKOLOGICZNO - BUDOWLANA  
CHAŁUPY MIESZKALNEJ**

**ADRES:**                      **KRAKÓW, ul. Przyszłości 3, 30-327 Kraków  
Dz. 32/2, obr. K-8, jedn. ewid.: Krowodrza**

KRAKÓW, lipiec 2021r.

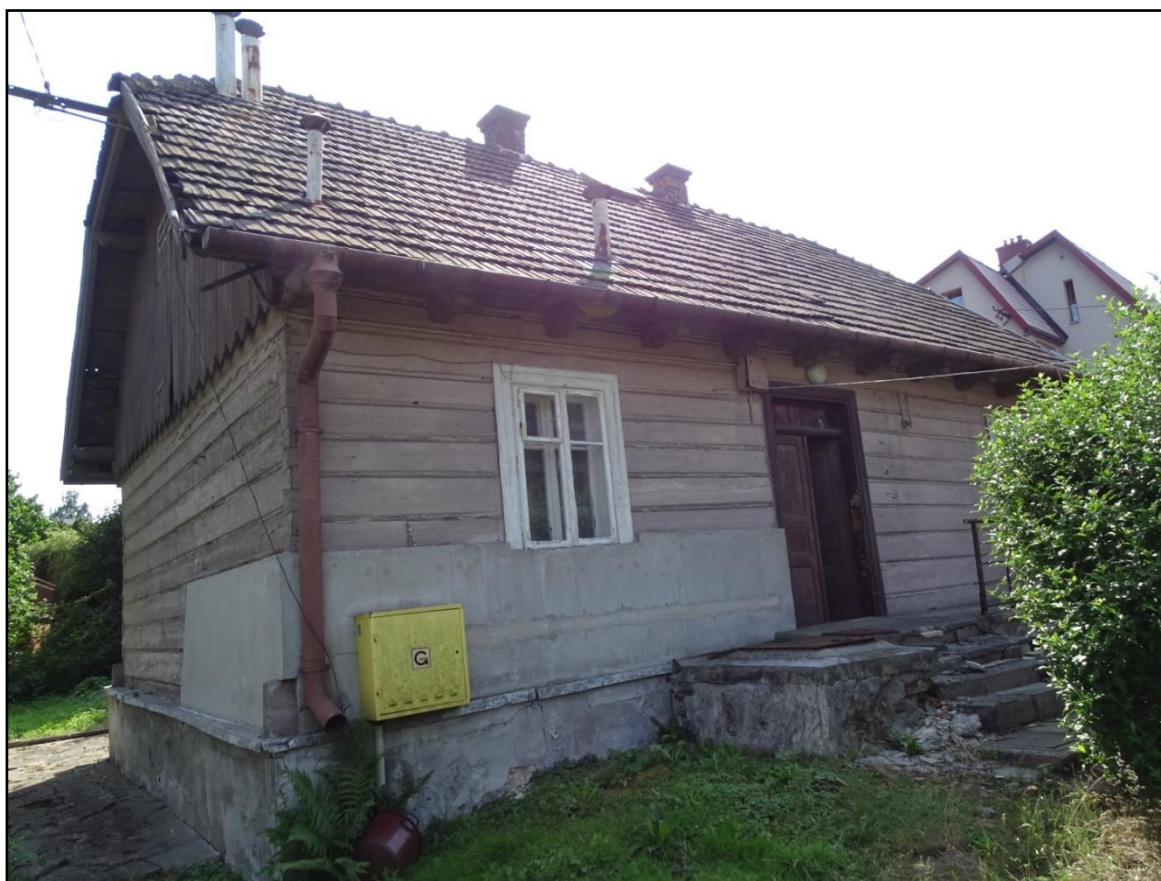
Fot.[5] Wygląd elewacji północnej budynku. Widoczna rozległa destrukcja schodów wejściowych, widoczne uzupełnienia ścianą murowaną z ociepleniem ze styropianu. Fot. autor.

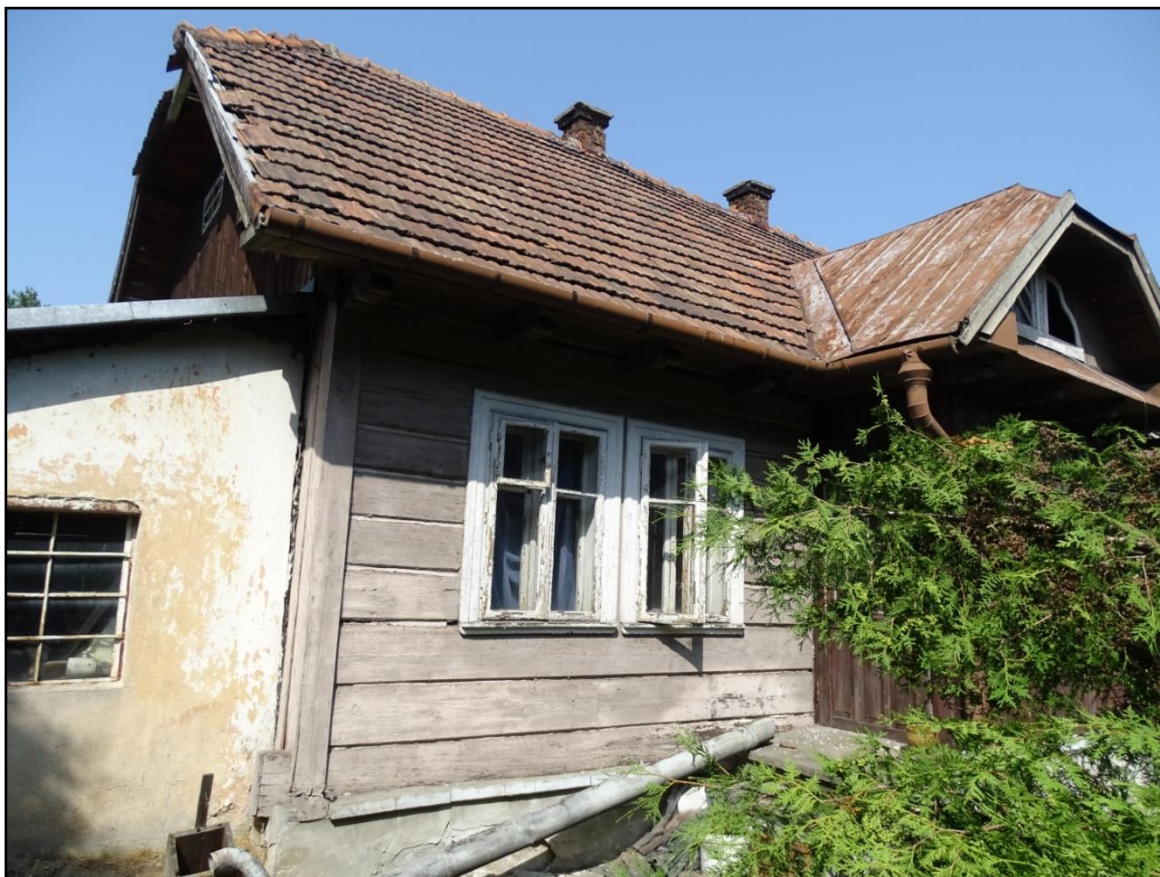
Fot.[6] Wygląd elewacji południowej budynku. Ubytki pokrycia dachu w obrębie okapu. Fot. autor.

Pokrycie dachu wykonane z dachówek ceramicznych należy uzupełnić w około 10%. Pozostałe dachówki są w dobrym stanie.

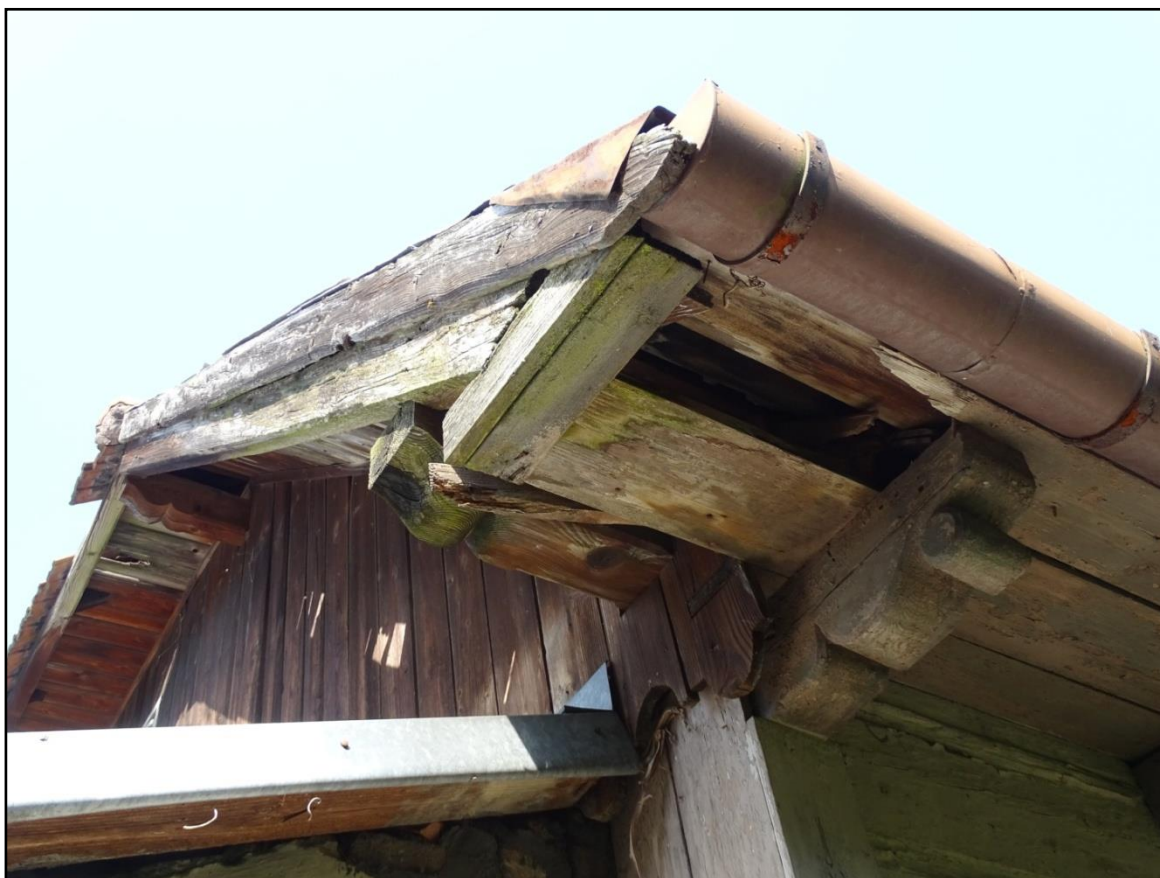
Fot.[7] Wygląd narożnika okapu elewacji południowo zachodniej budynku. Ubytki pokrycia dachu w obrębie okapu, widoczna obecność grzybów domowych z IV grupy szkodliwości. Fot. autor.

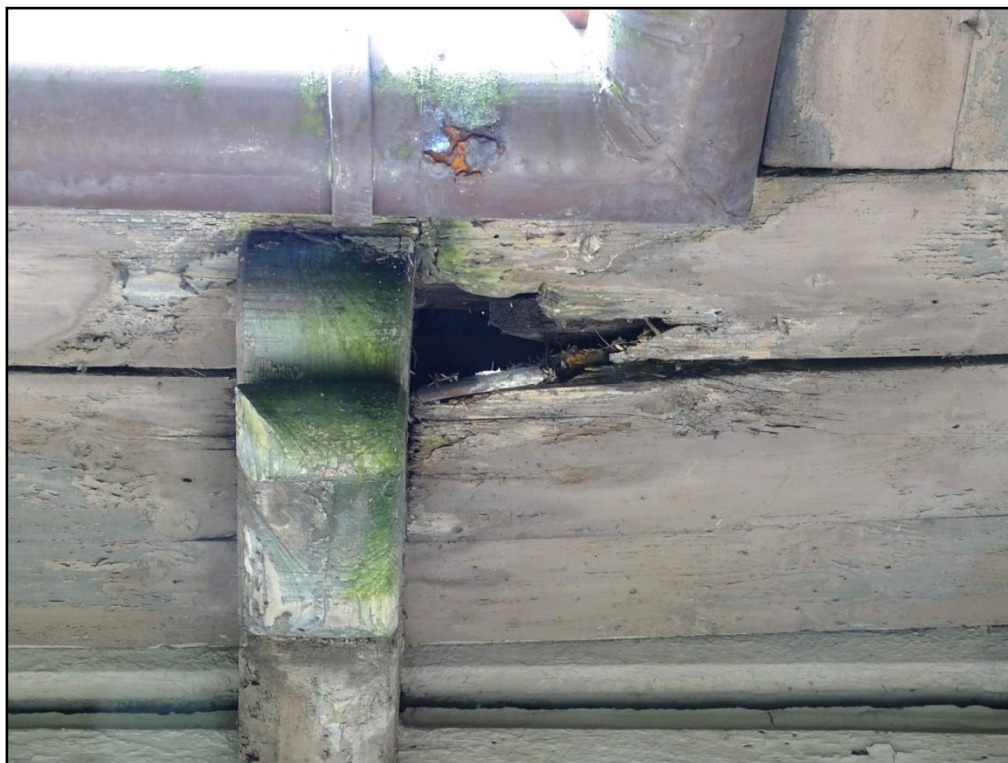
Fot.[8] Wygląd okapu dachu elewacji południowej budynku.  
Destrukcja deski podokapowej wywołana obecnością grzybów domowych. Fot. autor.

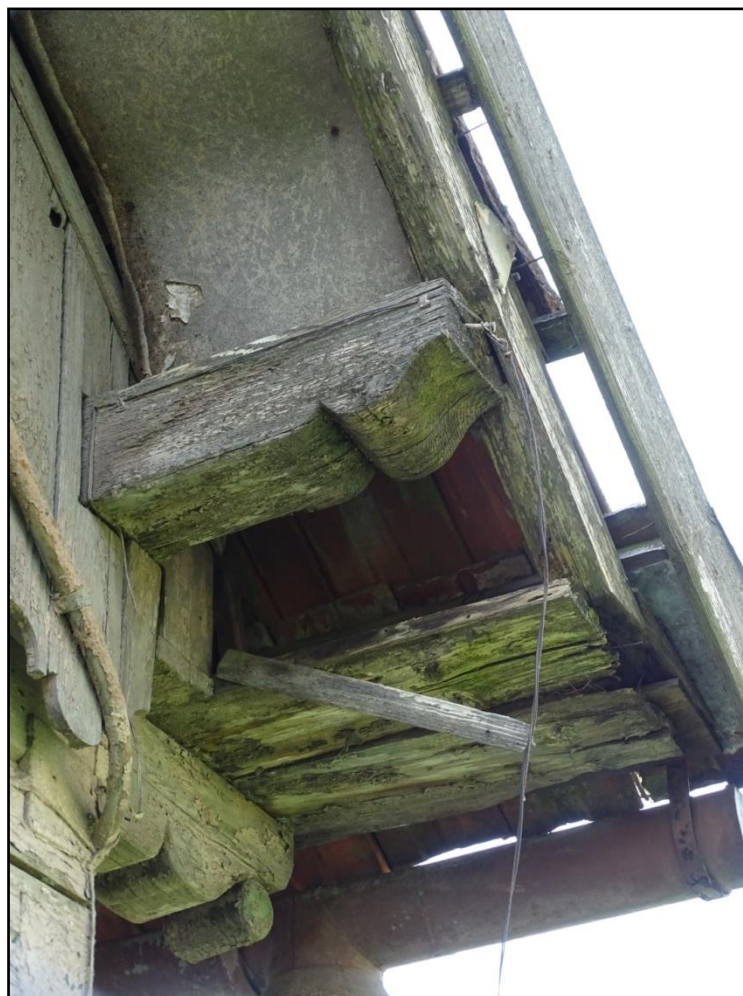
Fot.[9] Wygląd narożnika okapu elewacji północno - wschodniej budynku. Ubytki pokrycia dachu w obrębie okapu, widoczna obecność grzybów domowych z IV grupy szkodliwości. Fot. autor.

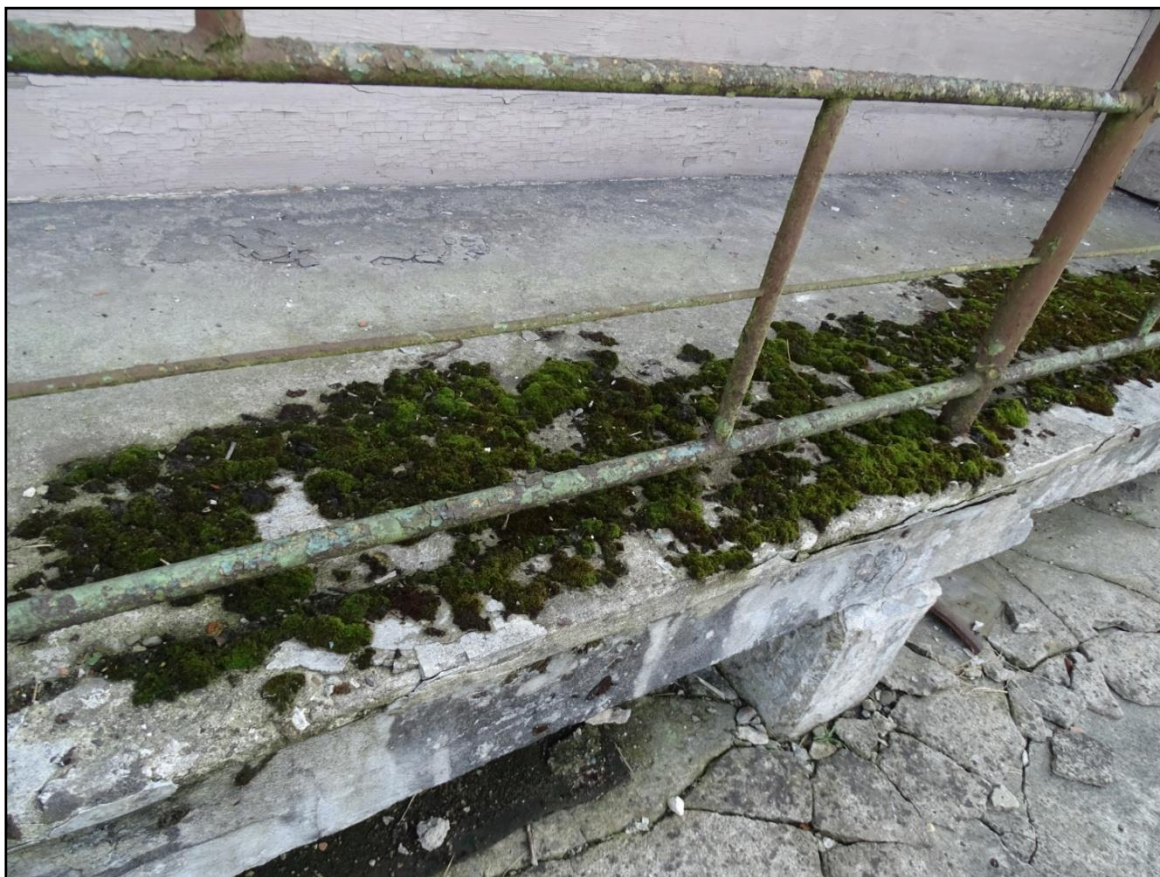
Fot.[10] Betonowy spocznik przed wejściem głównym porośnięty mchami. Fot. autor.

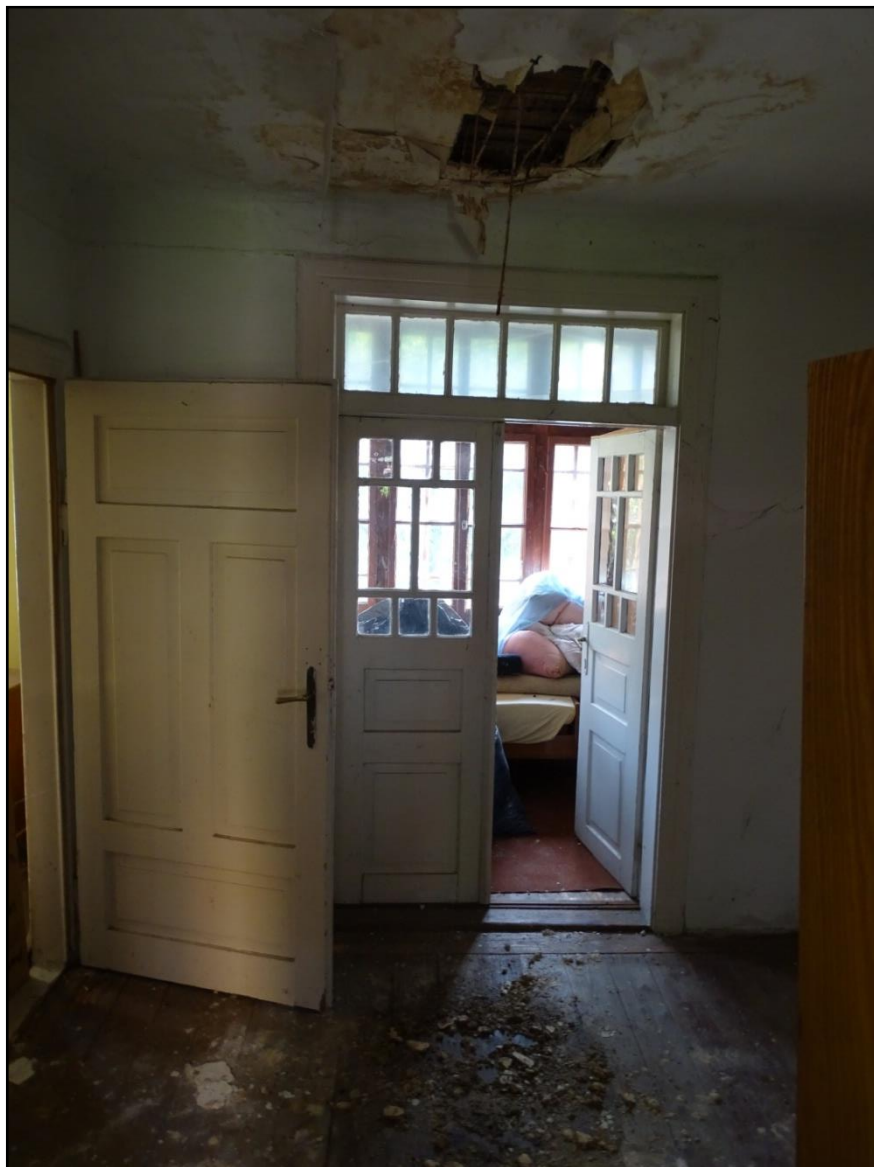
Fot.[11] Wygląd korytarza budynku. Widoczna rozległa destrukcja stropu drewnianego wywołana atakiem grzyba domowego. Fot. autor.

Belki stropowe oraz deskowanie stropu jest w dobrym stanie technicznym. Wyjątek stanowi strop w okolicy przedsionka i korytarza, którego w zasięgu około 1,5 m od zlokalizowanej obecności grzyba domowego należy poddać wymianie. Założony stopień deskowania podlegającego wymianie to około 25%.

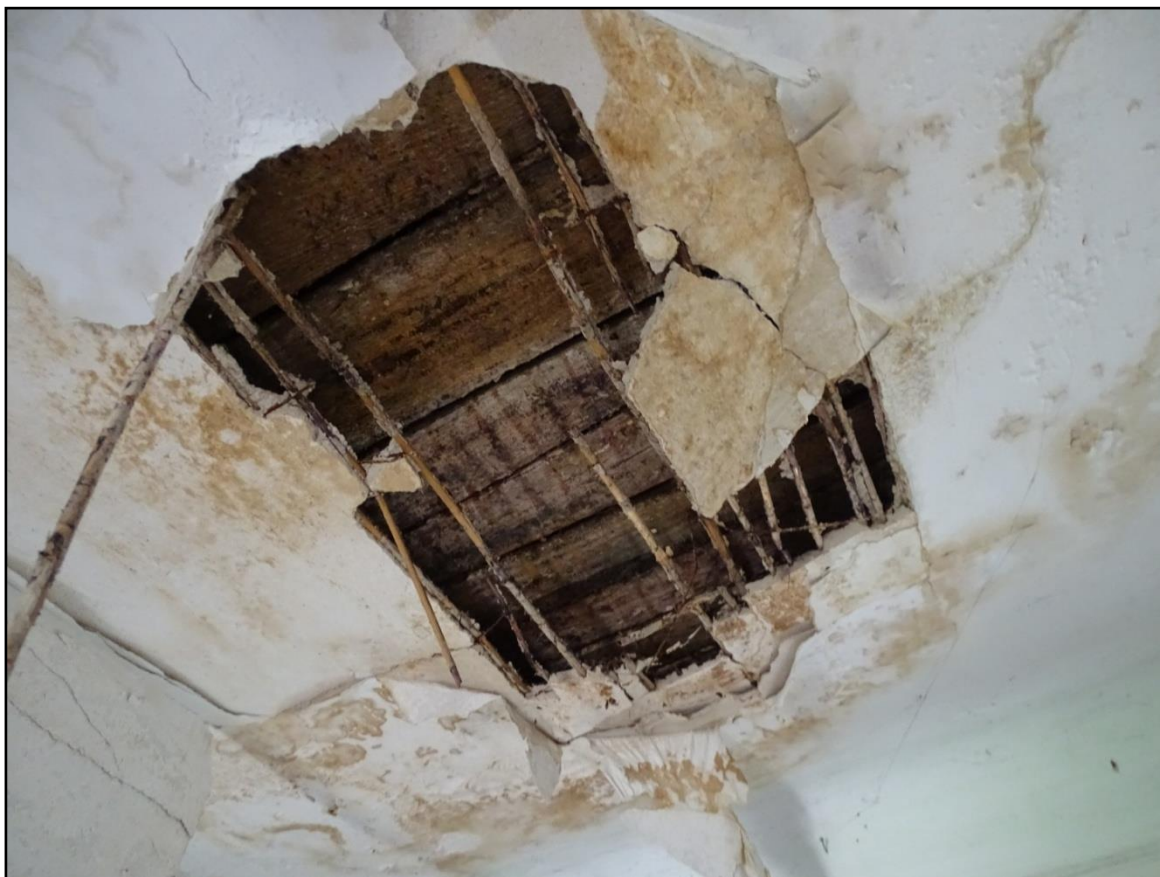
Fot.[12] Wygląd korytarza budynku. Widoczna rozległa destrukcja stropu drewnianego wywołana atakiem grzyba domowego – powiększenie szczegółu. Fot. autor.

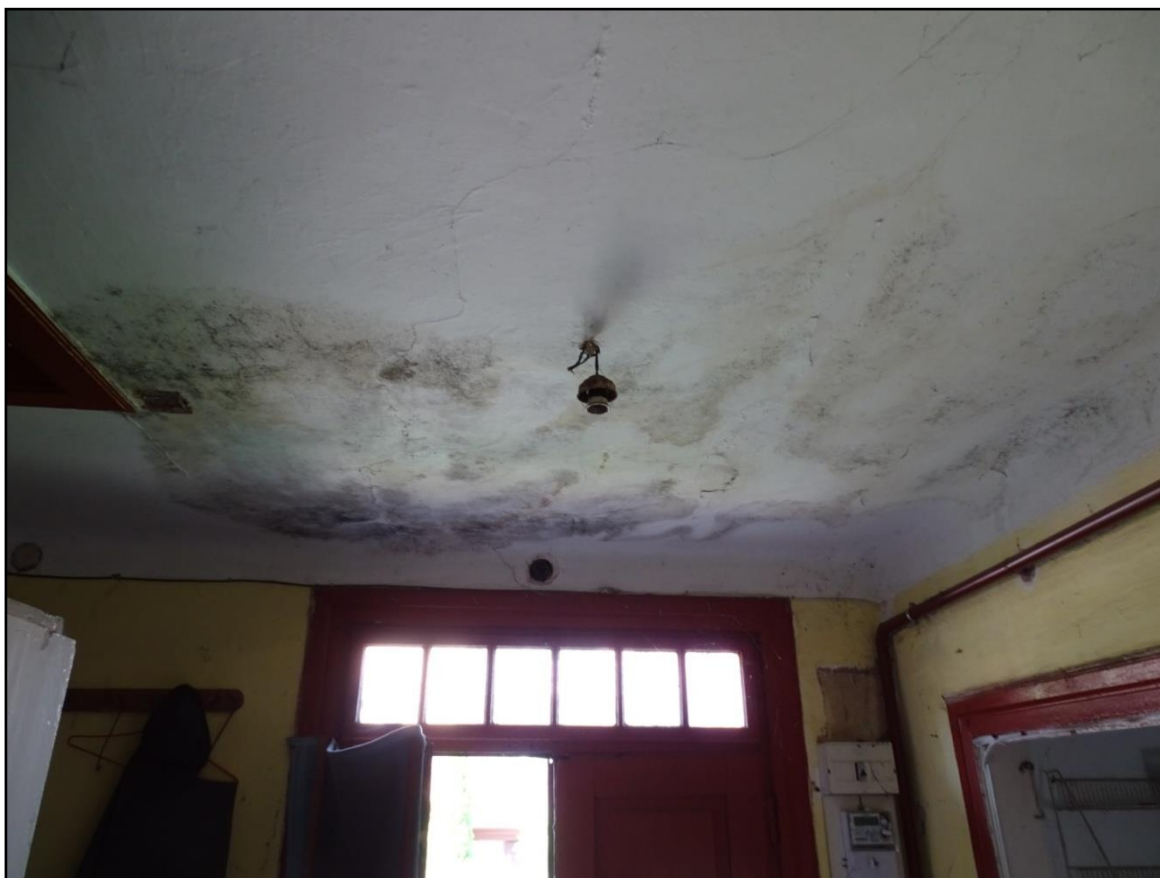
Fot.[13] Wygląd przedsionka budynku. Widoczna rozległe zawilgocenie stropu drewnianego skutkiem nieszczelności dachu. Fot. autor.

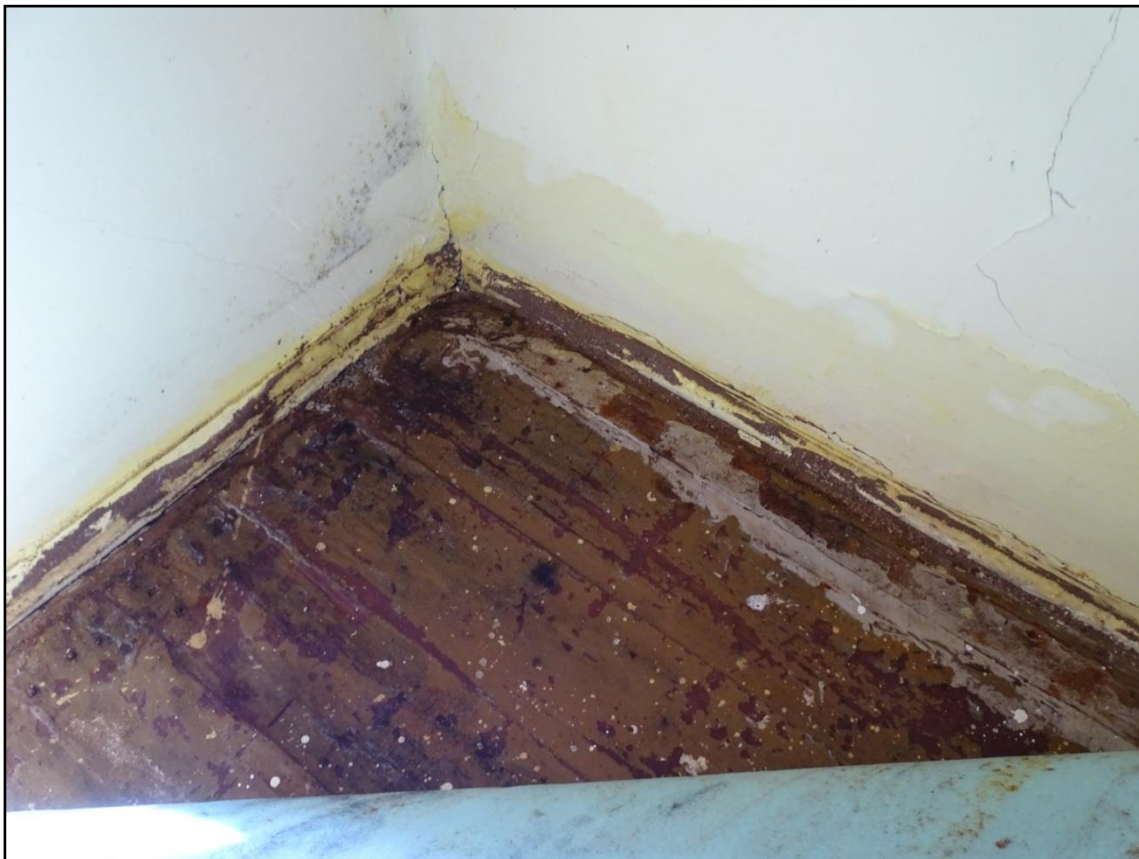
Fot.[14] Wygląd narożnika południowo – wschodniego w pomieszczeniu w budynku. Widoczna rozległa destrukcja podłóg drewnianych zakrytych wykładziną winylową z aktywnym atakiem grzyba domowego. Widoczny zakres zawilgocenia ścian. Fot. autor.

Drewniane podłogi na legarach są mocno zdegradowane, uginające się, pozapadane, miejscami pokruszone w pryzmatyczne brunatne kostki zgnilizny brunatnej. Podłogi i legary podłogowe na gruncie kwalifikują się w 100% do wymiany.

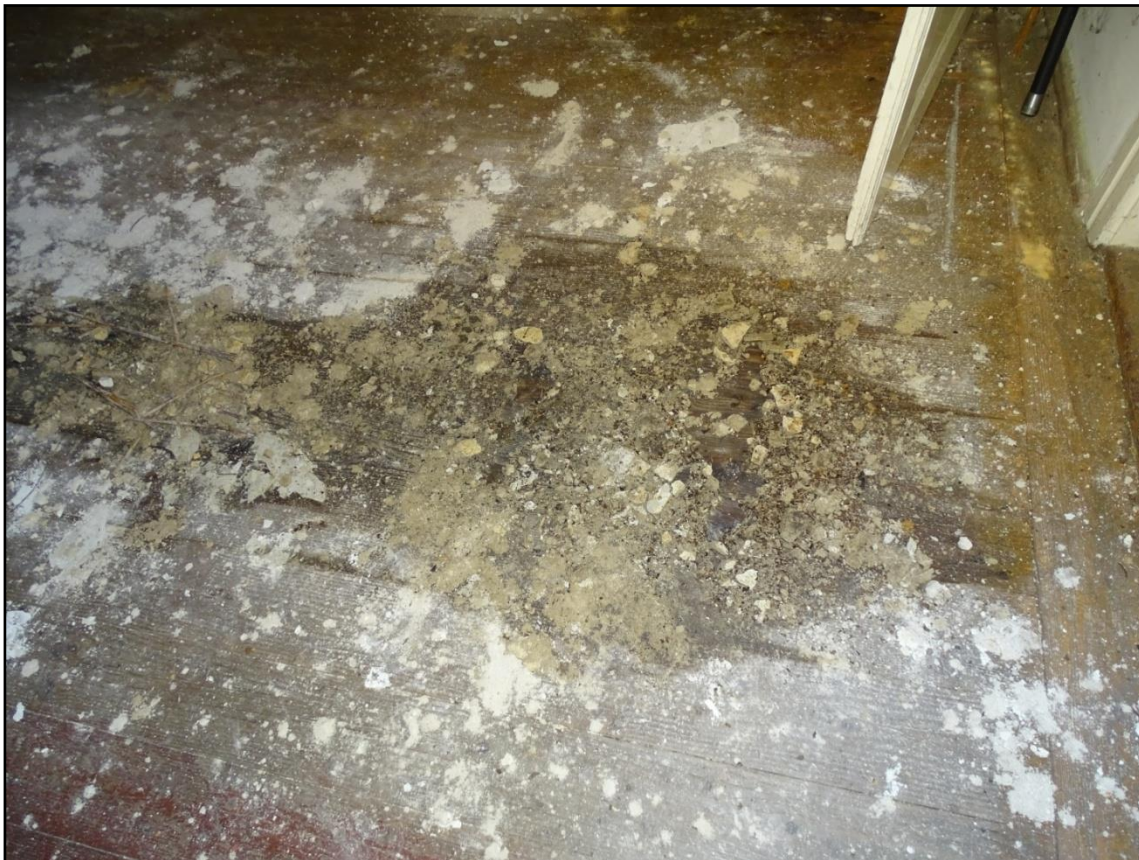
Fot.[15] Wygląd korytarza budynku. Widoczna rozległa destrukcja drewnianej podłogi wywołana atakiem grzyba domowego. Fot. autor.

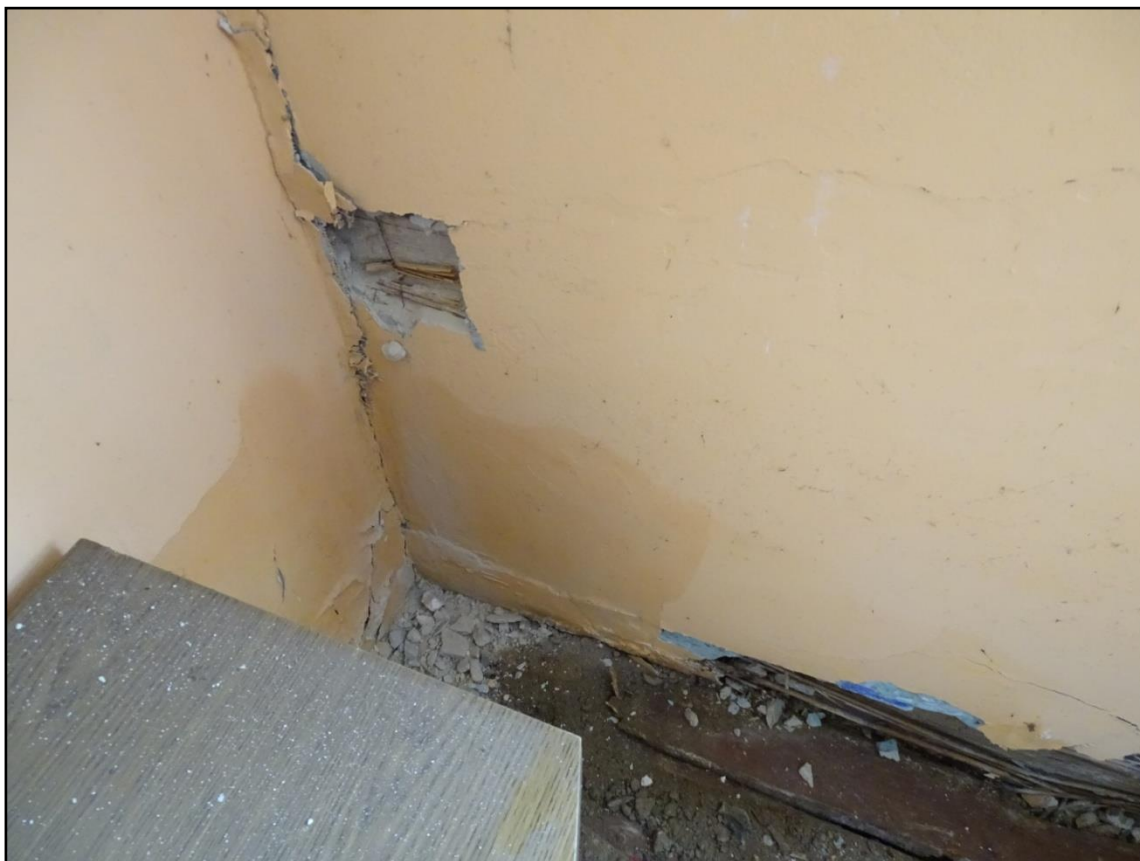
Fot.[16] Wygląd narożnika pokoju południowo- zachodniego i ganku budynku. Widoczna rozległa destrukcja podwaliny wywołana atakiem grzyba domowego. Widoczne pęknięcie ściany, zawilgocenie i osiadanie podłogi. Fot. autor.

Belki ścian zachowane są w dostatecznym stanie technicznym. Wymianie podlega w całości belka podwalinowa leżąca w bezpośrednim kontakcie z gruntem, a także kolejny rząd belki mocno zawilgoconej i zgniłej od strony południowej oraz belki ścian wewnętrznych południowo - zachodniej części budynku. Stopień ich uszkodzenia kwalifikuje się w 100% do wymiany. Pozostałe belki ścian wymagają impregnacji profilaktycznej. Stopień uszkodzenia belek poddanych do wymiany to około 15%

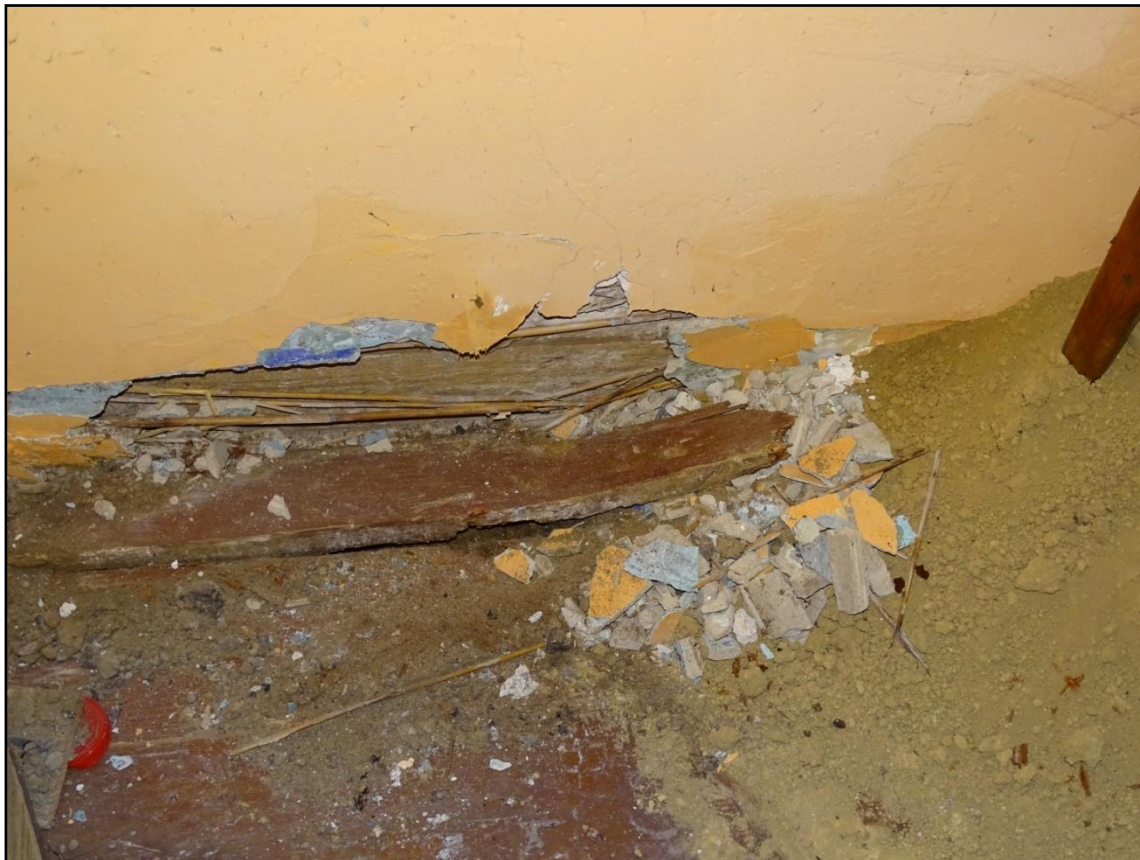
Fot.[17] Zapadnięcie podłogi oraz widoczna zgnilizna brunatna podwaliny ściany i deski podłogowej. Fot. autor.

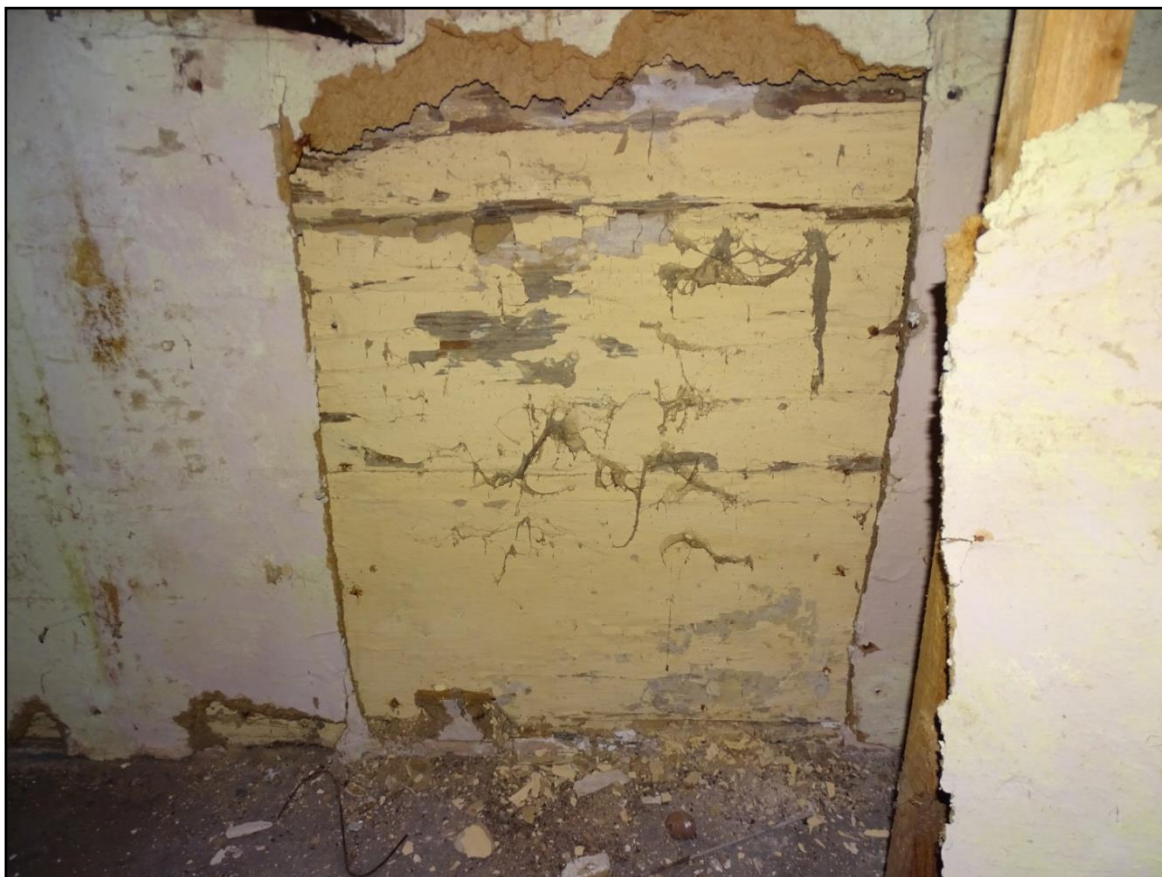
Fot.[18] Pomieszczenie gospodarcze – odkrywka ściany zachodniej - widoczna zgnilizna brunatna podwaliny ściany. Fot. autor.

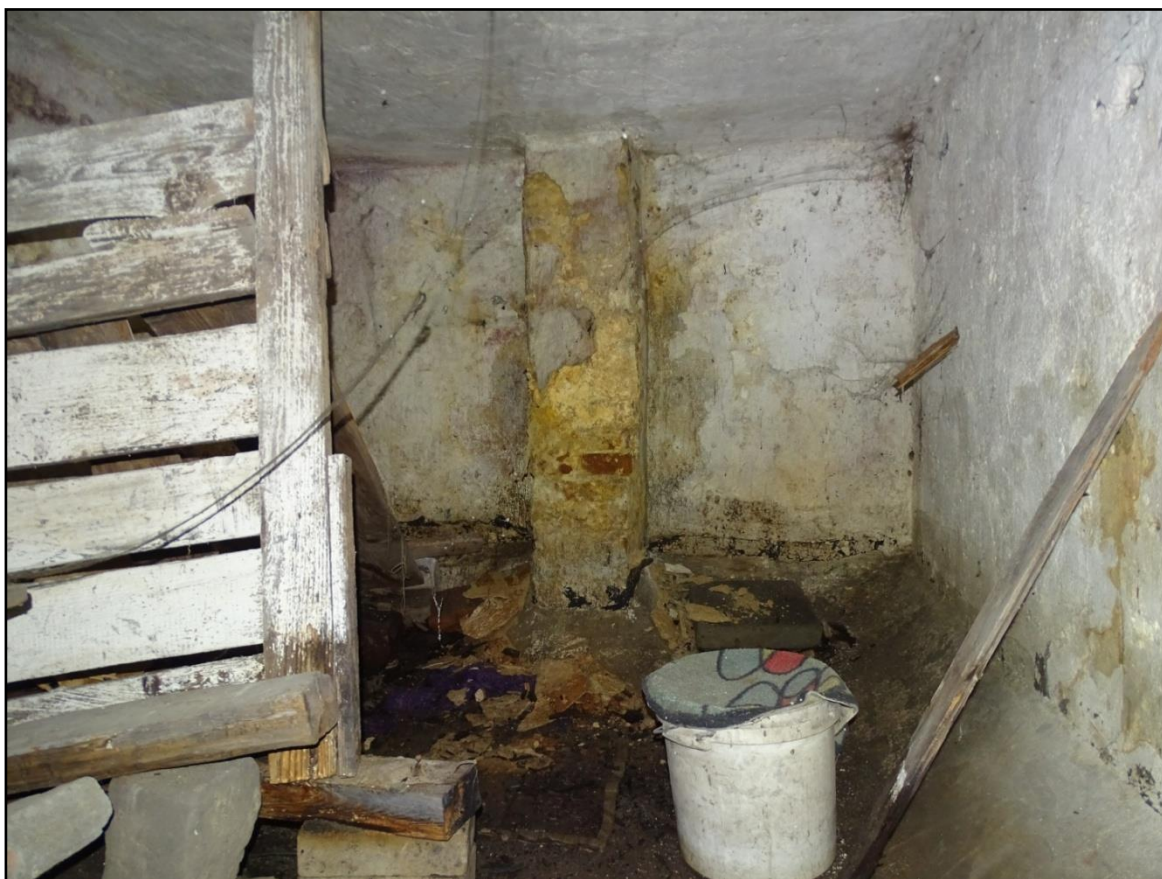
Fot.[19] Destrukcje tynków ścian piwnicy. Fot. autor.

Cegły piwnic znacznie zawilgocone o osypującym się licu. Tynki ze znacznymi ubytkami i pęknięciami. Cegła z poziomu piwnicy nie nadaje się do odzysku w 100 %.

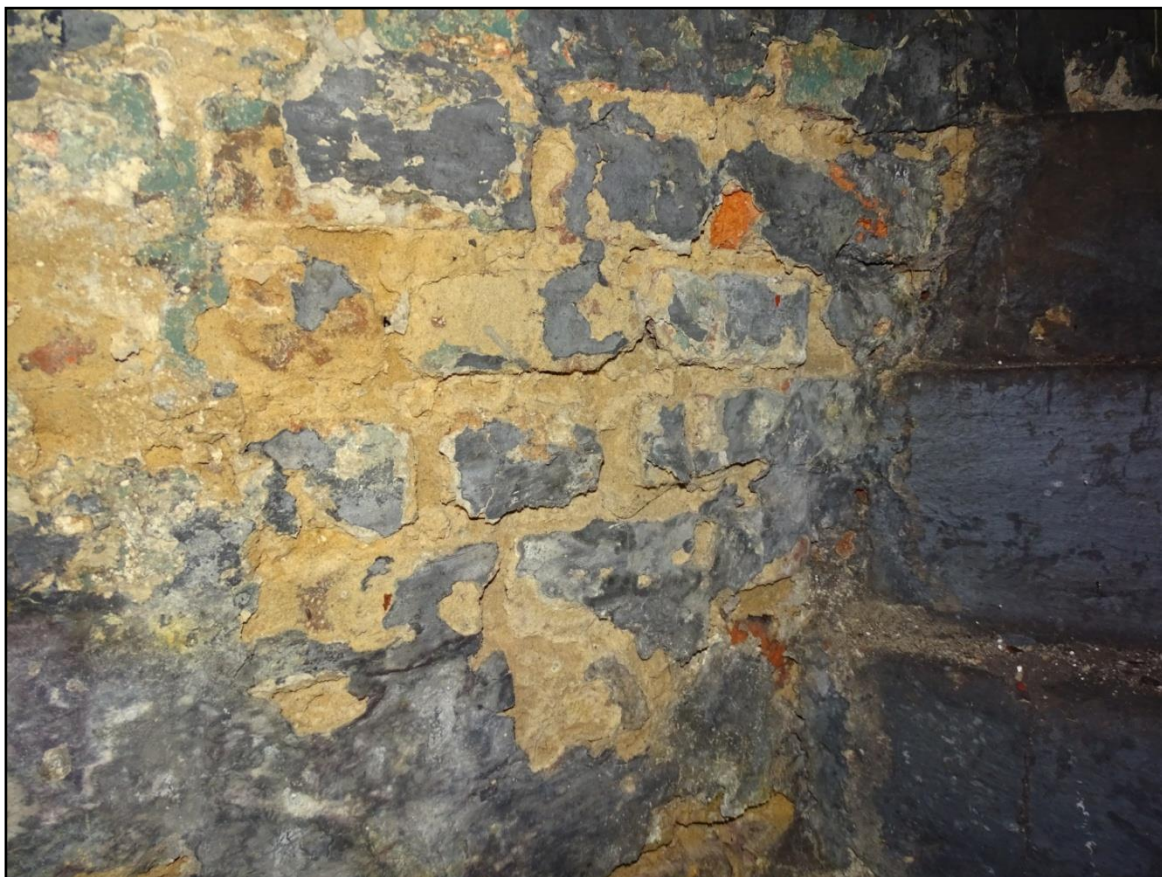
Fot.[20] Destrukcje tynków i cegieł ścian piwnicy. Fot. autor.

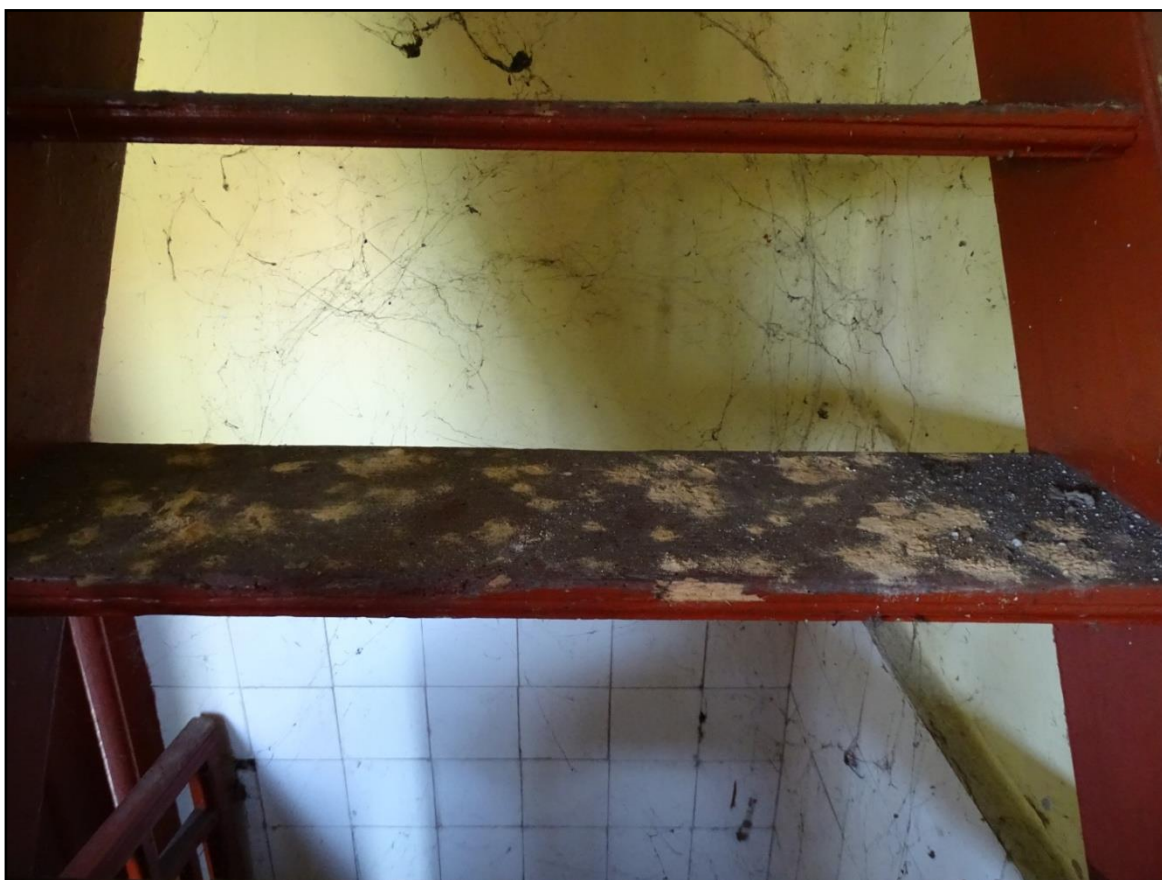
Fot.[21] Znaczne uszkodzenia stopni schodowych prowadzących na strych. Osypująca się mączka drzewna świadczy o aktywności owadów. Fot. autor.

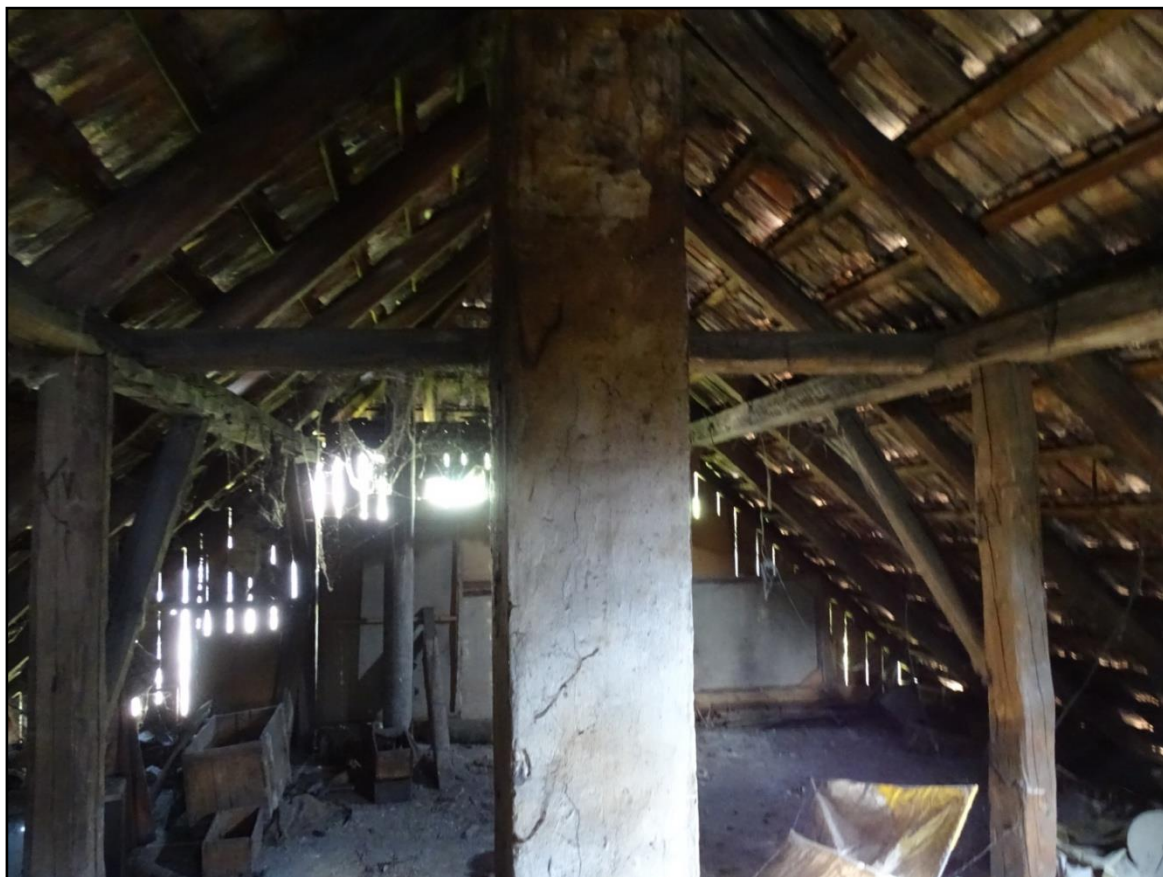
Fot.[22] Wygląd przestrzeni strychowej. Widoczne prześwity w pokryciu dachu. Fot. autor.

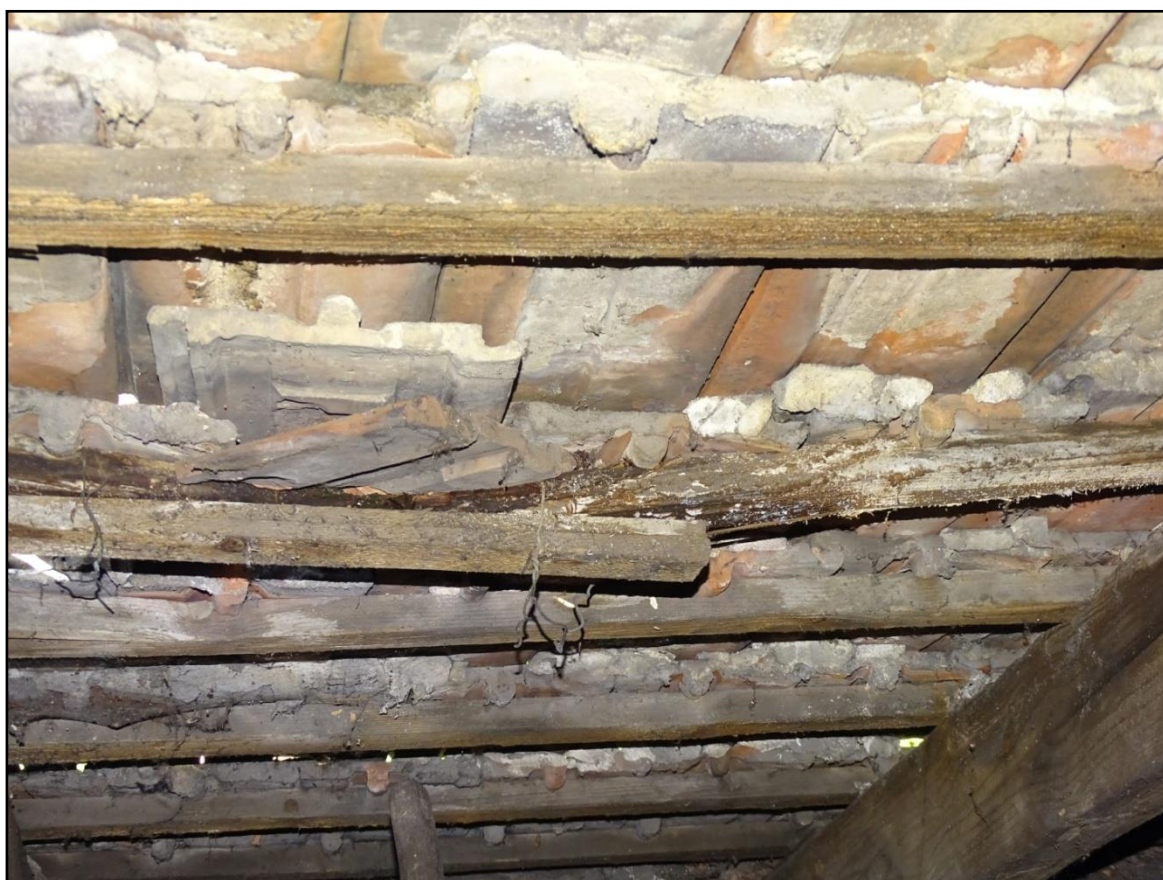
Fot.[23] Destrukcyjne działanie grzybów domowych systematycznie zawilgacanej przez wody opadowe. Fot. autor.

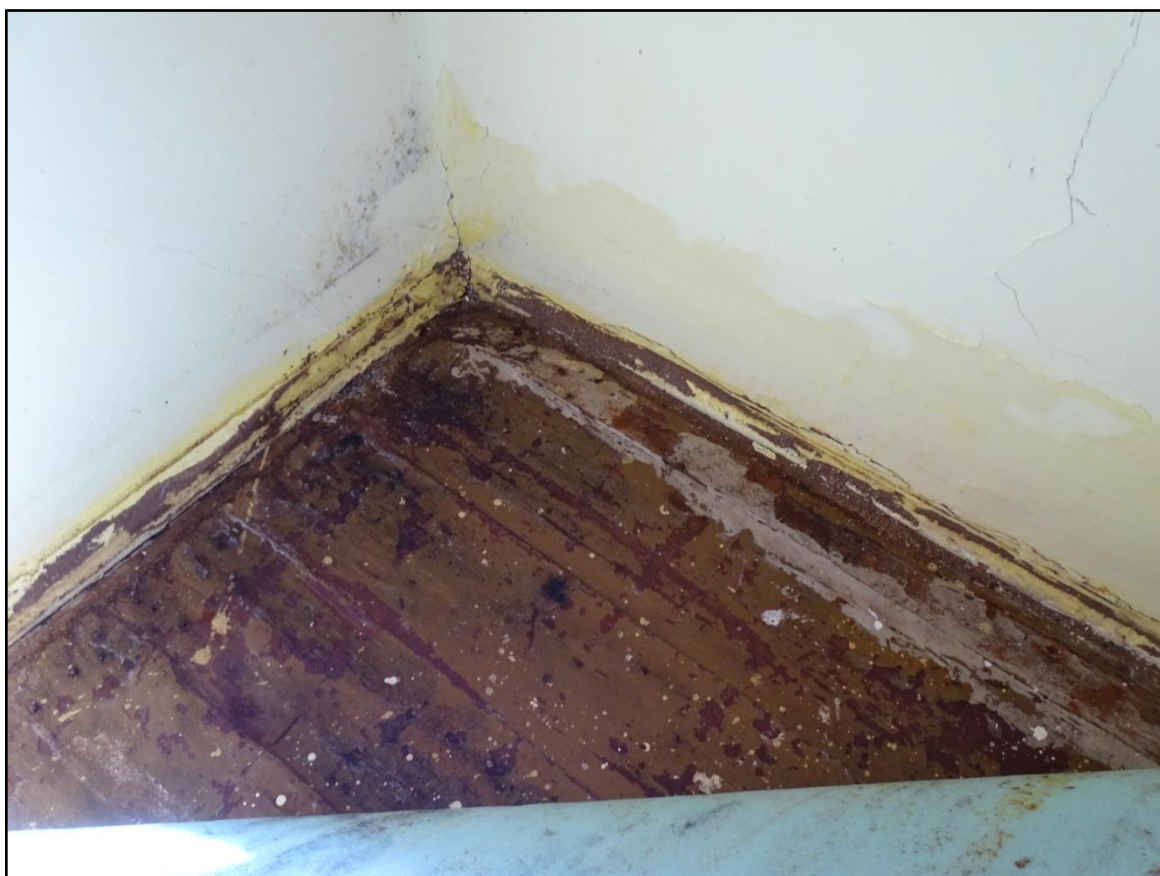
Fot.[24] Pomieszczenie południowo – wschodnie, narożnik ścian zewnętrznych. Widoczny rozwój **grzyba domowego właściwego** (*Serpula lacrymans*) . Fot. autor.

Zaatakowane miejsca to podłogi drewniane i legary podłóg na gruncie, podwaliny ściany południowej i południowo – wschodniej wraz ze znacznym uszkodzeniem narożnika pomiędzy pomieszczeniem pokoju południowo zachodniego a gankiem północnym. Dodatkowo końcówki legarów nad tym węzłem, zostały porażone w 100 % zniszczenia przez grzyby, brak wytrzymałości konstrukcyjnej.

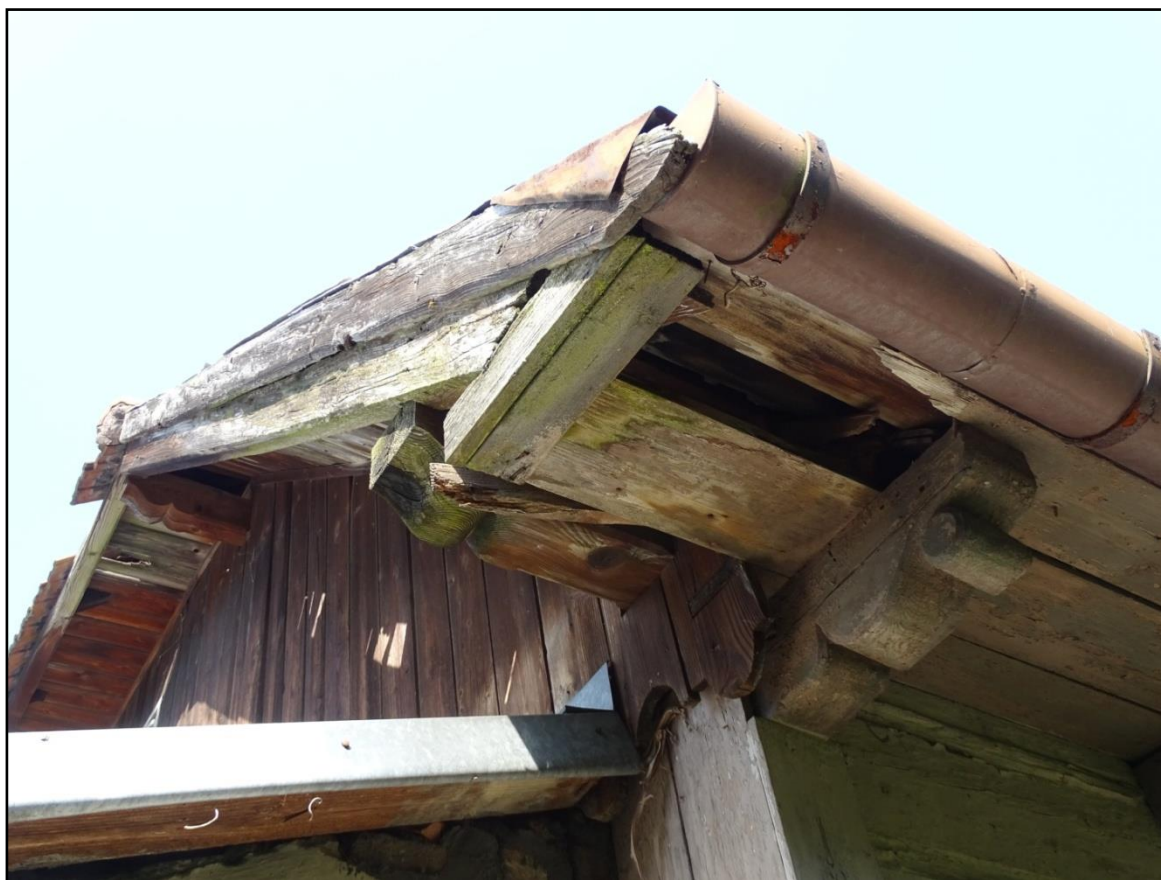
Fot.[25] Narożnik okapu południowo - zachodniego. Widoczny rozwój **grzyba składowego** (*Peniophoragigantea*, Fr.). Fot. autor.

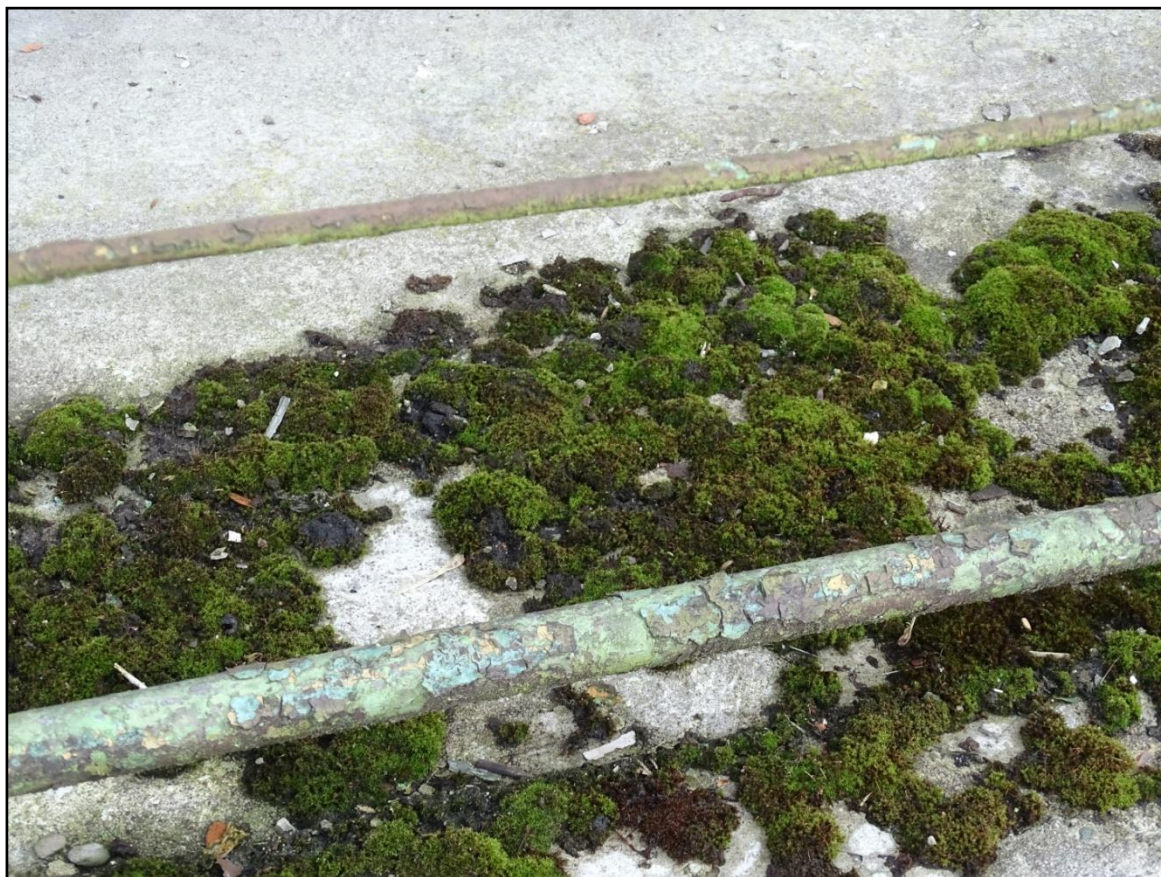
Fot.[26] Mchy na spoczniku przed wejściem głównym. Fot. autor.
