# **EKSPERTYZA MYKOLOGICZNO - BUDOWLANA**

**TEMAT OPRACOWANIA:**      **OCENA MYKOLOGICZNO - BUDOWLANA  
CHAŁUPY MIESZKALNEJ**

**ADRES:**                      **KRAKÓW, ul. Przyszłości 3, 30-327 Kraków  
Dz. 32/2, obr. K-8, jedn. ewid.: Krowodrza**

KRAKÓW, lipiec 2021r.

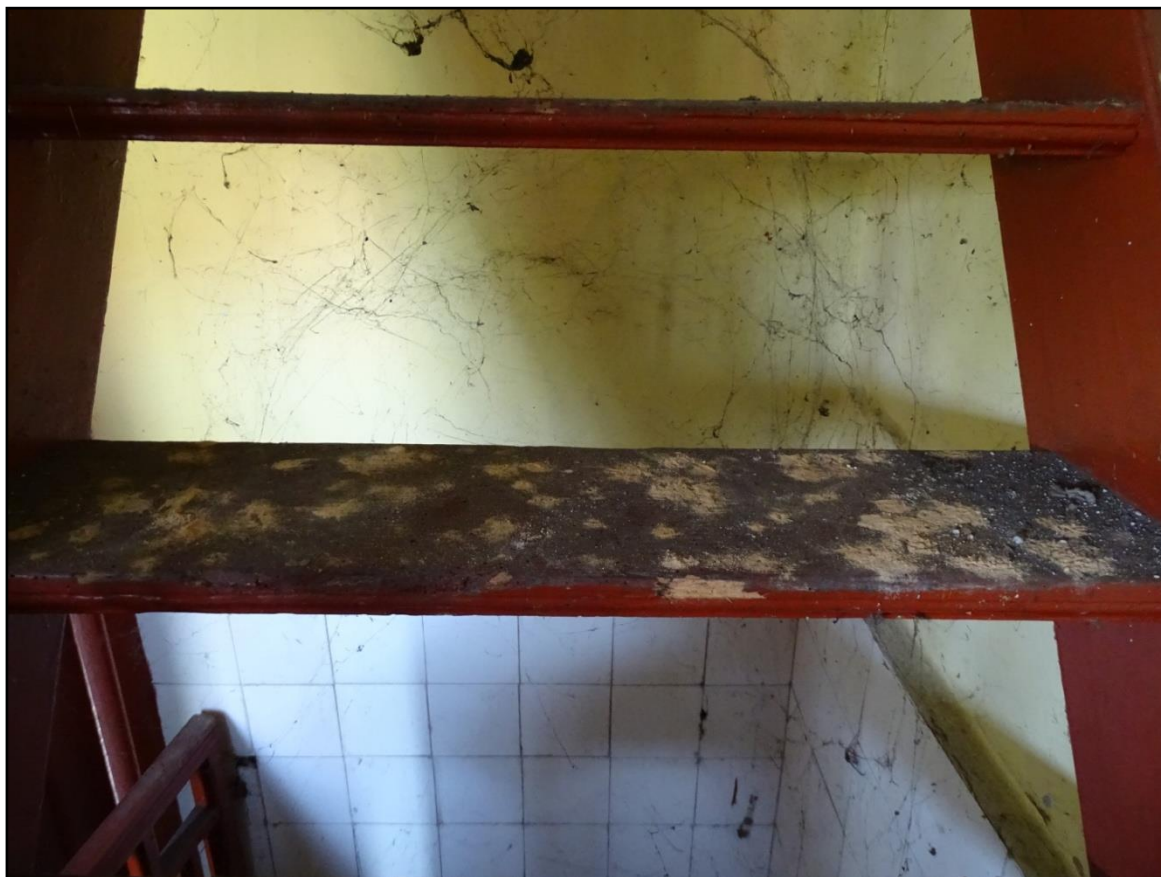
Zaatakowane elementy to głównie ściany w pasie przyziemia porażone wcześniej przez grzyby w pomieszczeniu gospodarczym oraz schody biegnące na strych.

Fot.[27] **Kołatek domowy** (*Anobium punctatum*) - zaatakowane stopnie schodowe na strychu. Widoczne otwory z osypem mączki drzewnej świadczą o aktywnej obecności owadów, które spowodowały znaczne osłabienie struktury drewna. Fot. autor.

Należy zaatakowane lokalnie elementy konstrukcyjne dachu przez owady należy poddać impregnacji zwalczającej, pozostałe drewno należy poddać profilaktycznej impregnacji biobójczej i przeciwpożarowej.
