EKSPERTYZA

**DOTYCZĄCA TECHNICZNEGO STANU BUDYNKU
REGIONALNEJ IZBY PRACY TWÓRCZEJ W JELEŚNI
PRZY UL. JANA KAZIMIERZA 254**

DZIAŁKA NR 7855

Bielsko-Biała, marzec 2024 r.

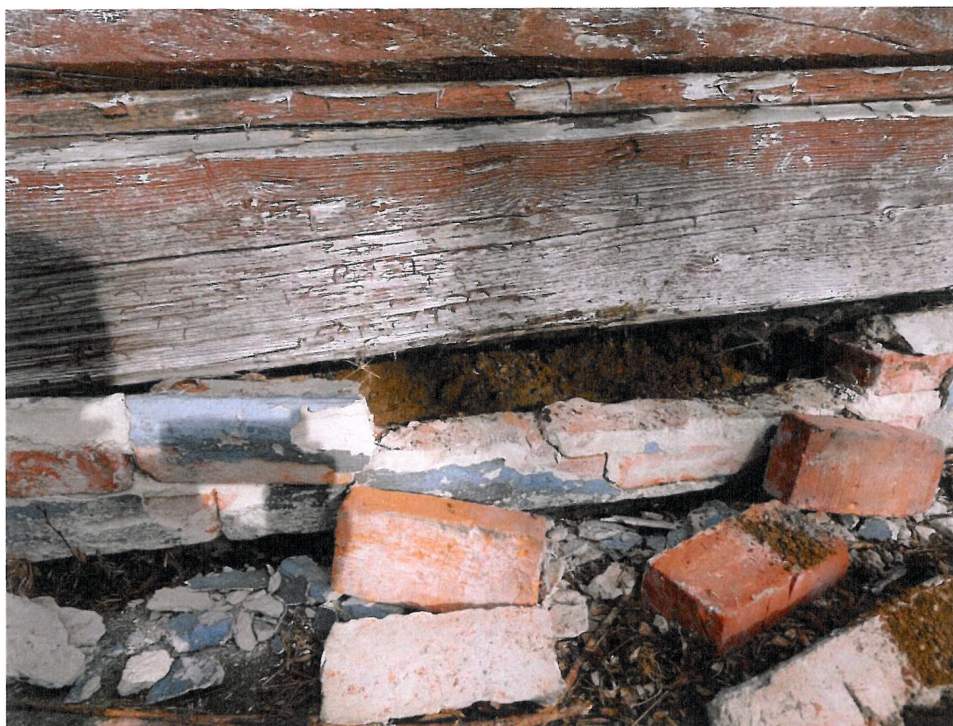
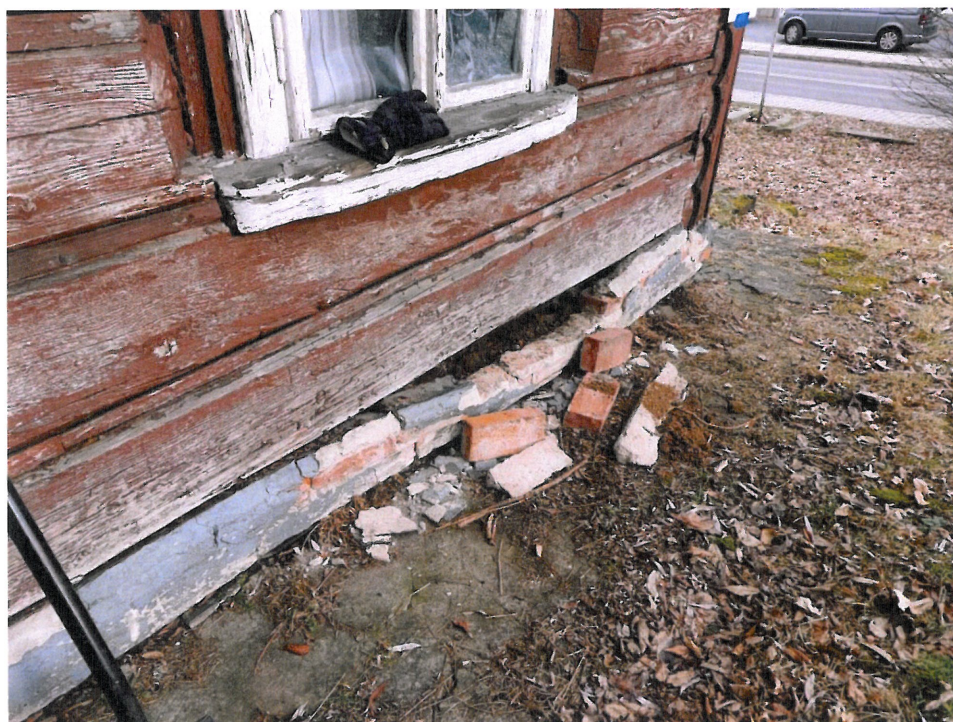
i otynkowano. Opaski są spękanе i odspajają się od podłoża – za opaskami występują puste przestrzenie po zbutwiałych podwalinach i rozebranych podmurówkach. Podmurówka z polnego kamienia, zachowana jeszcze od strony południowej, rozpada się. Od strony wschodniej podmurówkę, pokryto tynkiem cementowo-wapiennym – tynk jest spękany, odspaja się od podłoża i występują ubytki wyprawy.

Fot. 5. Odkrywka murowanej opaski na ścianie południowej

- naprawę kamiennej podmurówki poprzez rozbiórkę ceglanych opasek i rozpadających się elementów kamiennych a następnie odtworzenie podmurówki z kamienia polnego, częściowo z rozbiórki a częściowo z nowego materiału. Pomiędzy podmurówkami a podwalinami zrębu należy zastosować izolację poziomą – np. papa fundamentowa;
- remont kolebki, ścian, schodów i posadzki w piwnicy – przemurowanie rozluźnionych wątków, uzupełnienie ubytków, spoinowanie. Pod kamienną posadzką zaleca się wykonanie na podsypce żwirowo-piaskowej betonowej płyty o grubości 10 cm, z izolacją przeciwwilgociową;

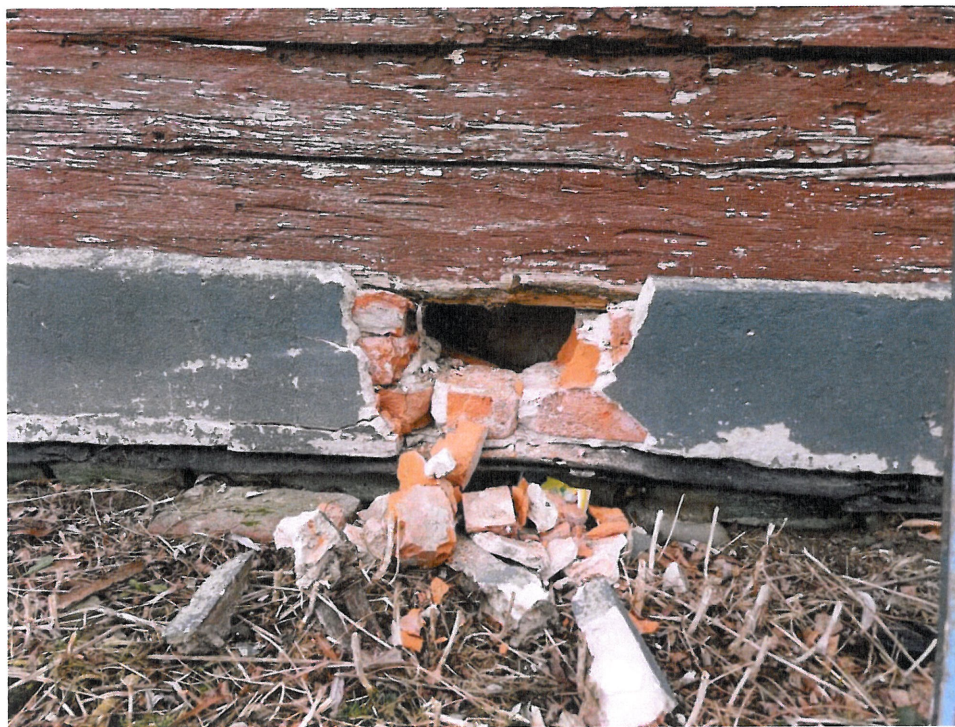
Fot. 6. Odkrywka murowanej opaski na ścianie zachodniej

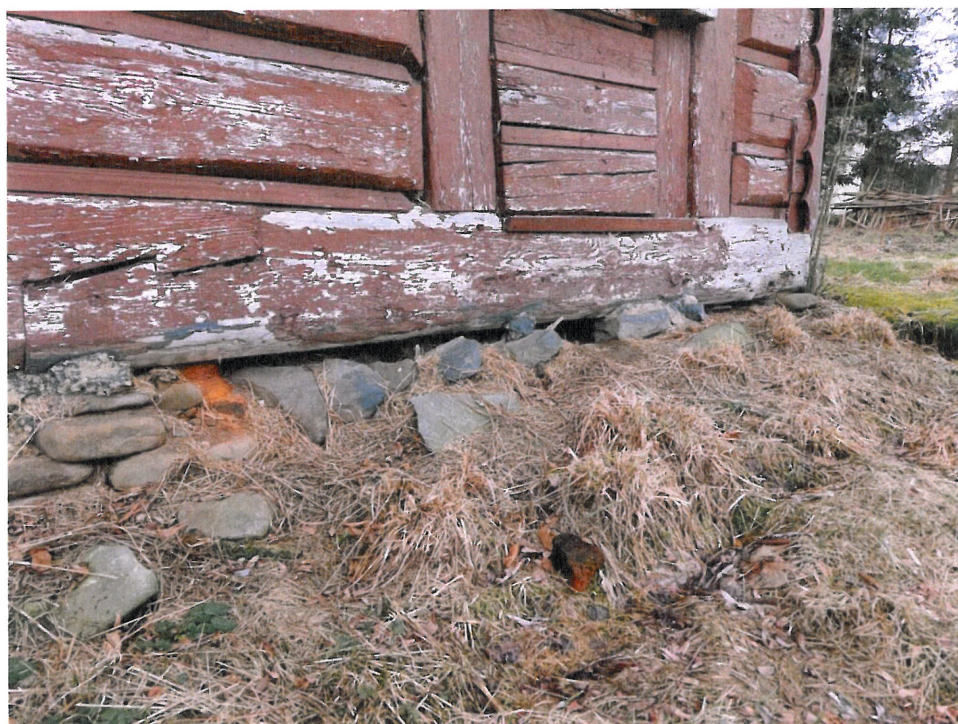
Fot. 7. Stan opaski z kamienia polnego – strona północna

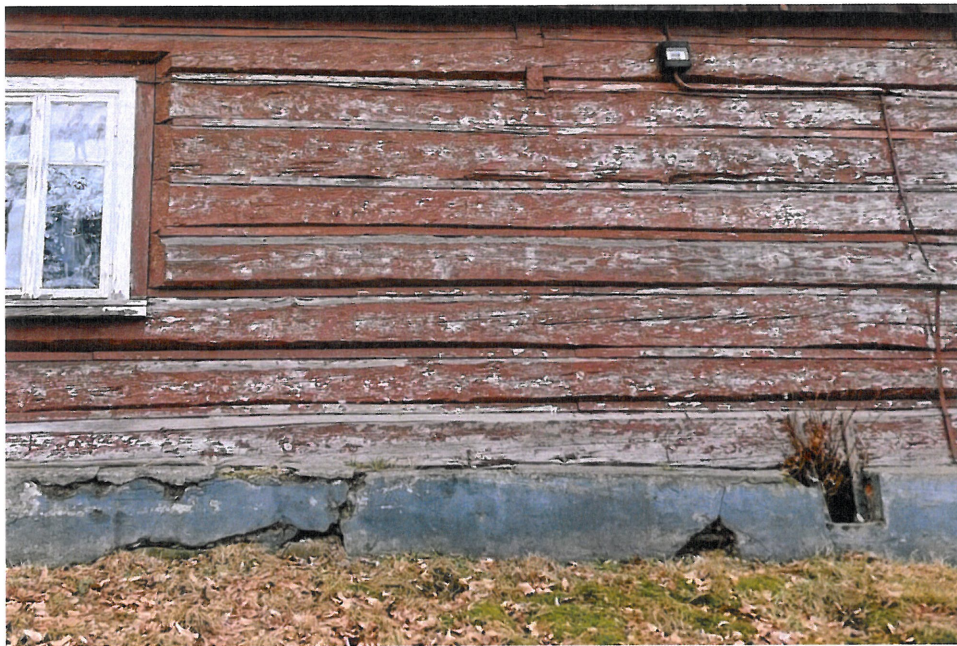
Fot. 8. Stan opaski z otynkowanego kamienia polnego – strona wschodnia

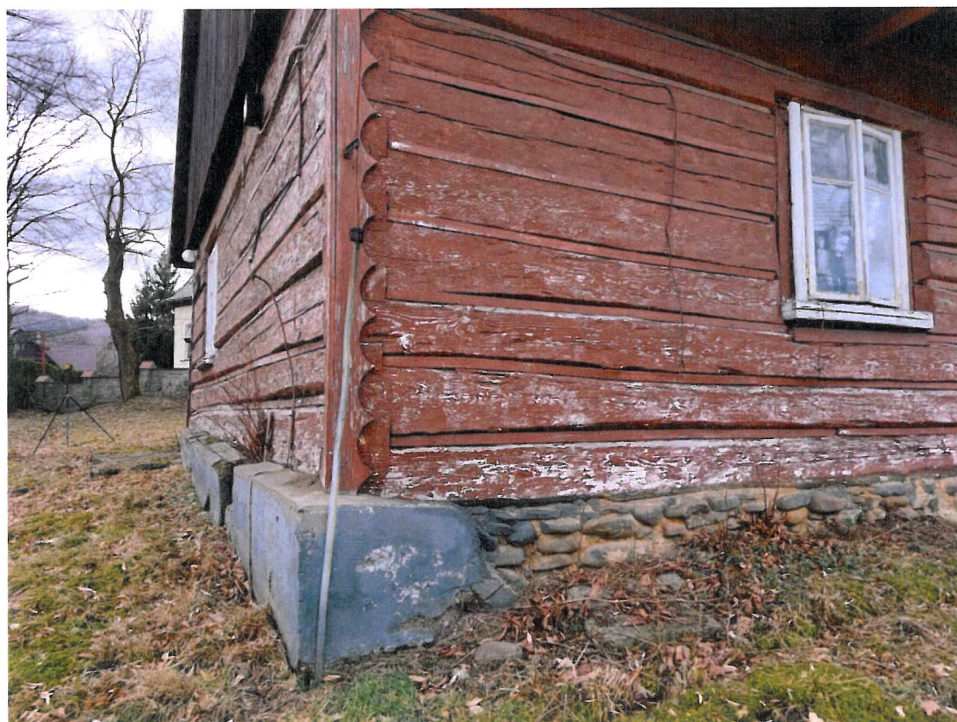
Fot. 9. Stan opaski z otynkowanego kamienia polnego – strona wschodnia i fragment północnej

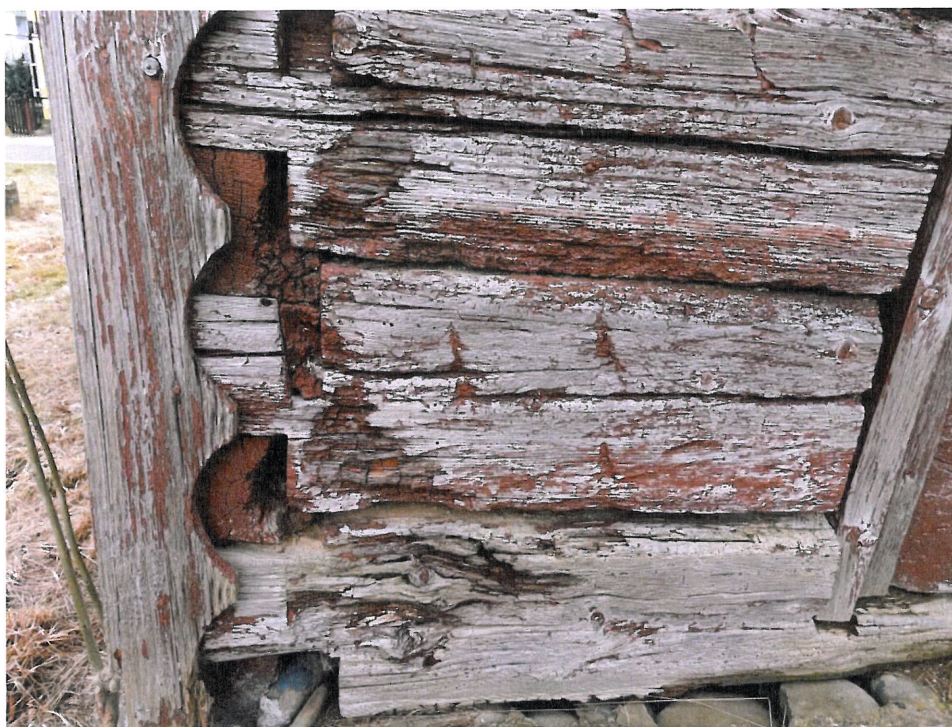
Nośne ściany zrębowe i belki stropowe wykazują liczne uszkodzenia biologiczne. Drewniane elementy porażone są przez owady techniczne szkodniki drewna – spuszczel, kołatki. Podwaliny zrębu są zawilgocone (w większości brak izolacji poziomej), lokalnie zbutwiałe. Znacznie zużyte są deskowania na szczytach poddasza. Zużyte są powłoki malarskie ścian zrębu i uszczelnienia styków. Widoczne są liczne dawne przeróbki ścian wieńcowych – nowe otwory okienne, wypełnienie starych otworów drzwiowych, wymiana zbutwiałych bali zrębu na elewacji zachodniej.

Fot. 10. Zniszczenia korozyjne zrębu przy narożniku północno-zachodnim

- remont ścian zrębu i stropu – oczyszczenie z powłok malarskich, odkażenie, impregnacja, wzmocnienie strukturalne, wymiana zbutwiałych fragmentów, uzupełnienie ubytków, naprawa i uszczelnienie styków. W celu ostatecznej oceny stanu zrębu i belek stropowych niezbędne będzie zdemontowanie wewnętrznych okładzin ze ścian i stropów. Do renowacji elementów drewnianych zaleca się systemowe preparaty, przeznaczone do drewna zabytkowego. Wykończenie i sposób uszczelnienia styków zrębu (mszenie) do uzgodnienia z konserwatorem zabytków;

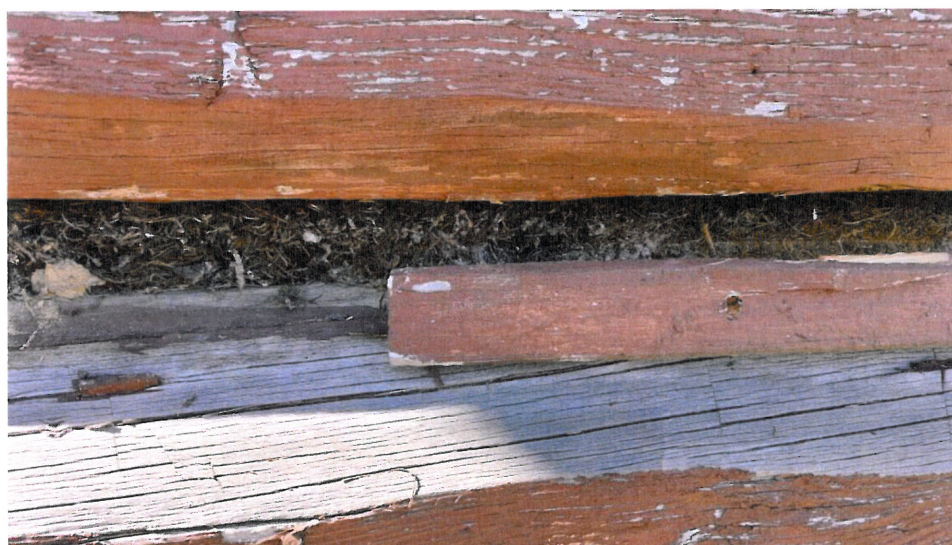
Fot. 11. Uszczelnienie styków bali wełną drzewną (mszenie styków) za maskującymi listwami na elewacjach wschodniej, południowej i północnej – odkrywka listwy

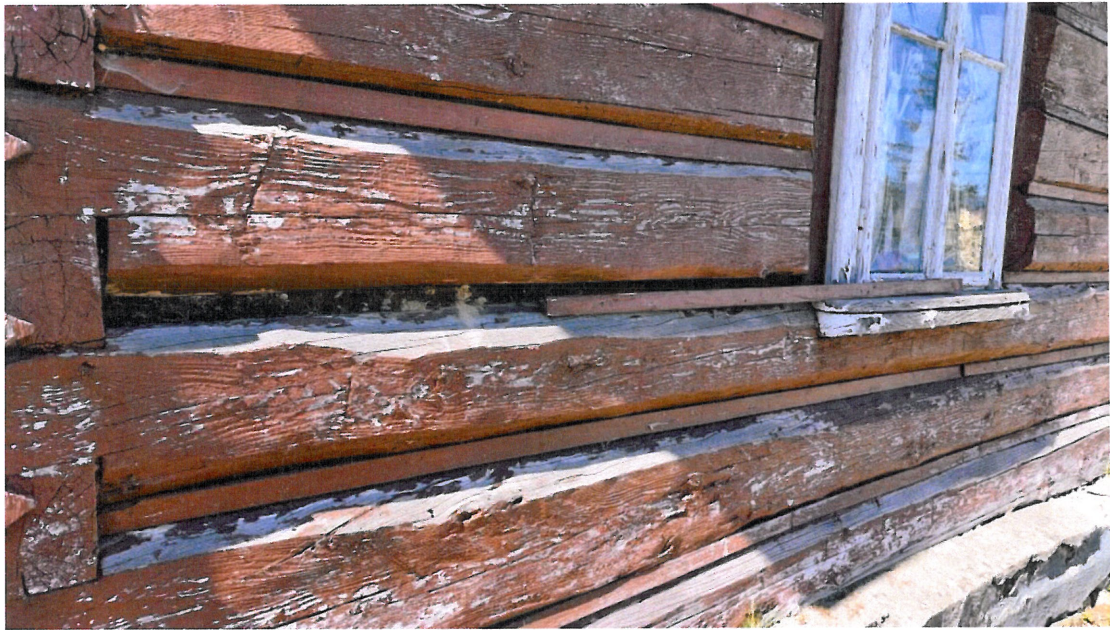
Fot. 12. Uszczelnienie styków bali wełną drzewną (mszenie styków) za maskującymi listwami na elewacjach wschodniej, południowej i północnej – odkrywka listwy na elewacji wschodniej

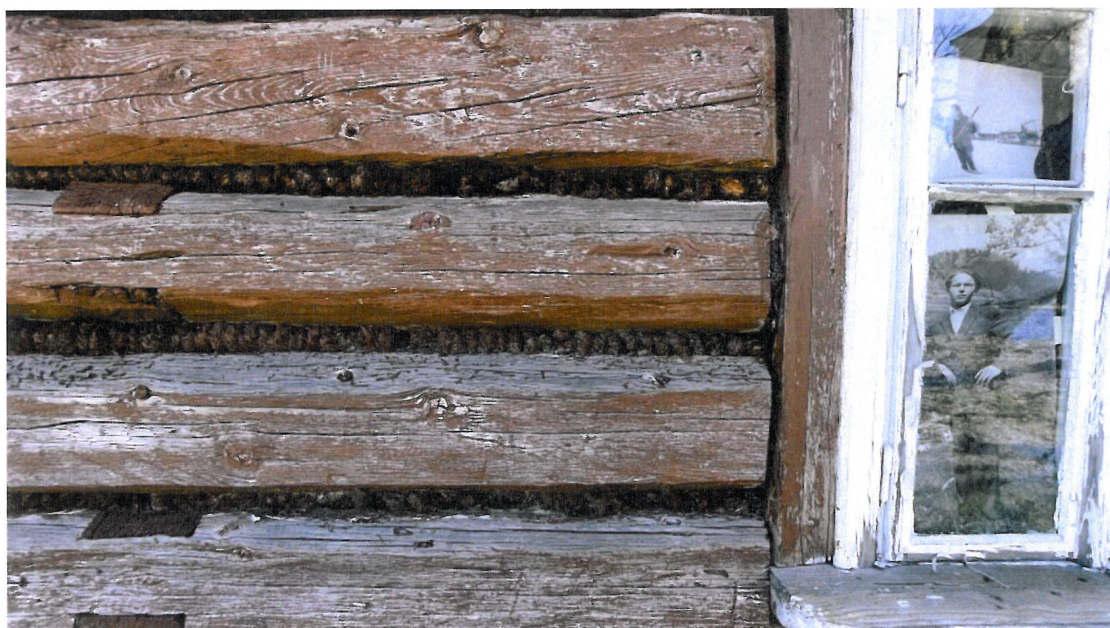
Fot. 13. Uszczelnienie styków bali warkoczami ze słomy na fragmencie elewacji zachodniej

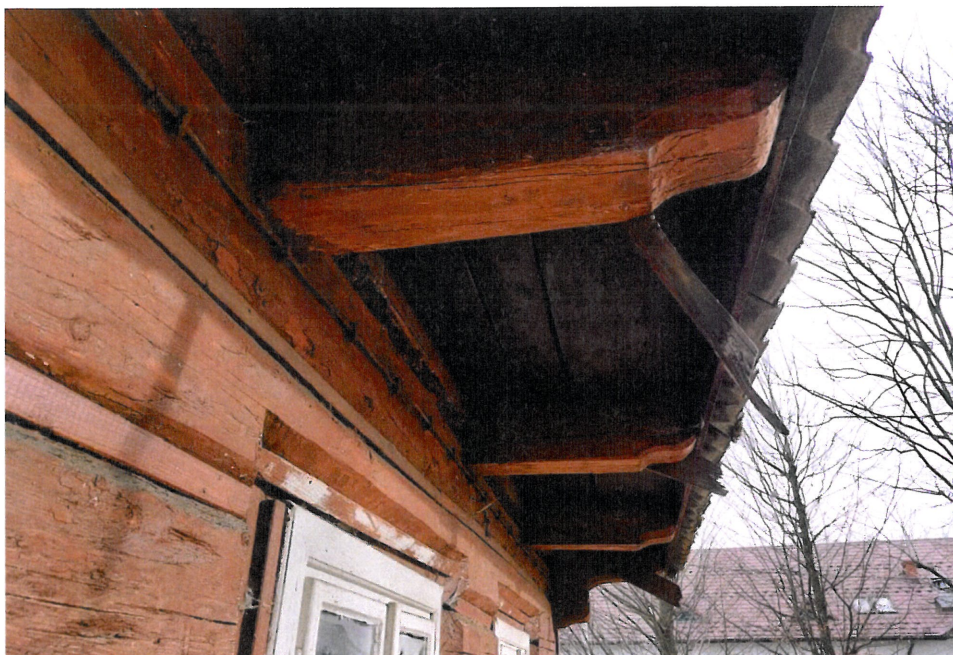
Fot. 14. Pozostałości wsporników pod rynnę – ściana południowa

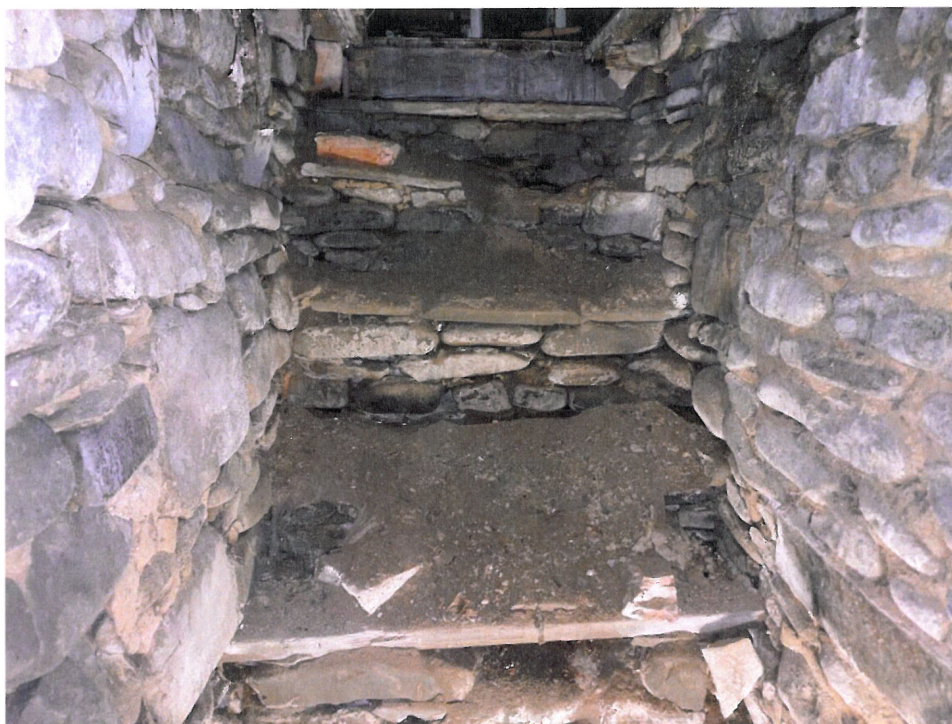
W murowanych z kamienia polnego ścianach i na kolebkowym sklepieniu występują głębokie ubytki spoin, zawilgocenia przy styku z posadzką i ubytki elementów murowych. Kamienne schody zejścia do piwnicy i kamienna posadzka są znacznie zniszczone.

Fot. 19. Zniszczone schody do piwniczki

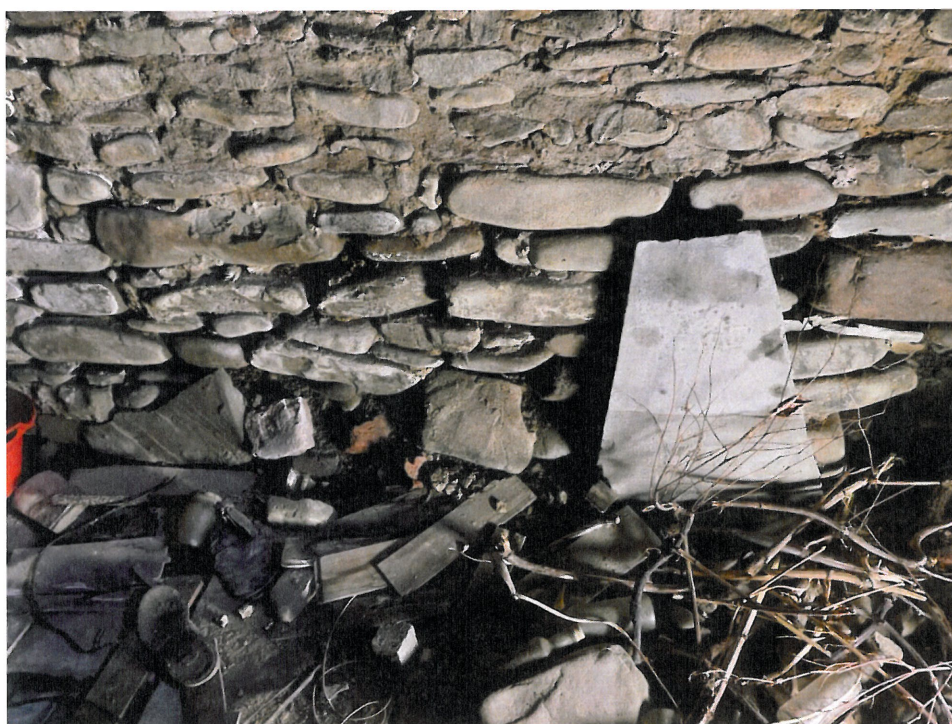
Fot. 20. Uszkodzenia murów piwniczki przy posadzce

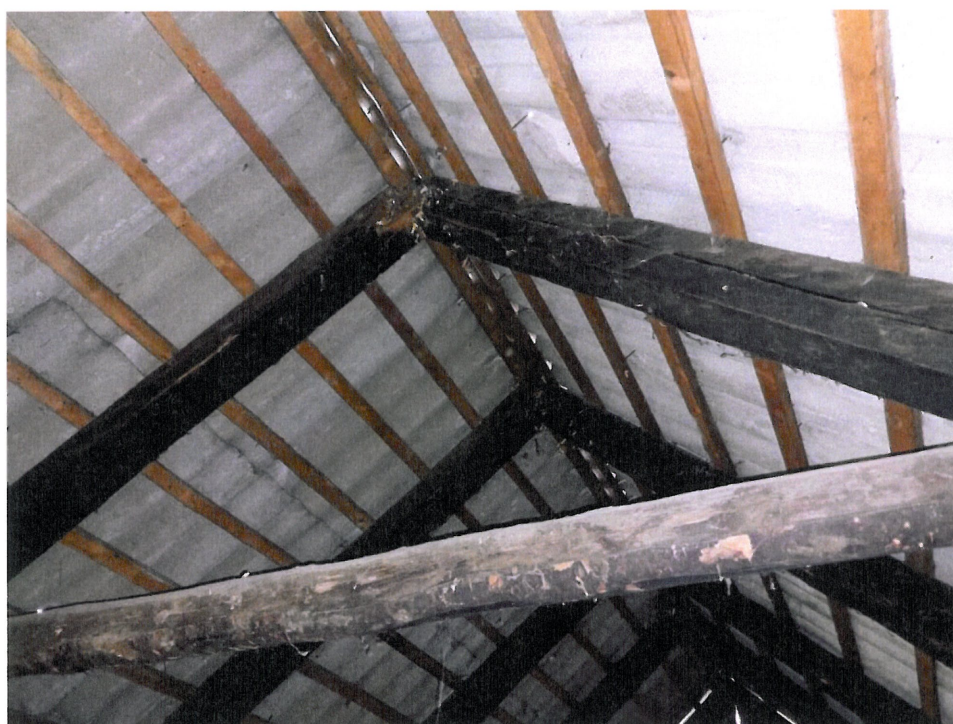
W nieodpowiednim stanie jest konstrukcja więźby. Wszystkie krokwie są osłabione głębokimi wycięciami – krokwie pochodzą bowiem z rozbiórki innego obiektu z więźbą jętkową. Lokalnie występują uszkodzenia krokwi przez owady – techniczne szkodniki drewna oraz podłużne spękania rozchodzące się od wycięć. Pokrycie dachu wykonane z falistych płyt eternitowych, zawierających azbest, wymaga wymiany na inny materiał, dopuszczony do stosowania w budownictwie. Dach i więźba obiektu były w przeszłości przebudowane – na poddaszu zachowały się resztki dachówki cementowej. Pierwotnie dach prawdopodobnie pokryty był drewnianym gontem. Przy elewacji zachodniej skrajna belka pod deskowanie szczytu osunęła się z oczepu i wisi na deskach szczytu.

Fot. 24. Uszkodzenia korozyjne elementów więźby

- konserwację, lokalne naprawy i wzmocnienia konstrukcji więźby – odkażenie, impregnacja, uzupełnienie brakujących elementów (kleszcze, miecze). Zaleca się wymianę wtórnych krokwi, znacznie osłabionych wycięciami i pochodzących z rozbiórki innej konstrukcji. Należy wymienić dolne belki pod deskowania szczytów i zamocować je do oczepów. Elementy drewniane zabezpieczyć przed korozją biologiczną i ogniem – np. Fobos M-4;

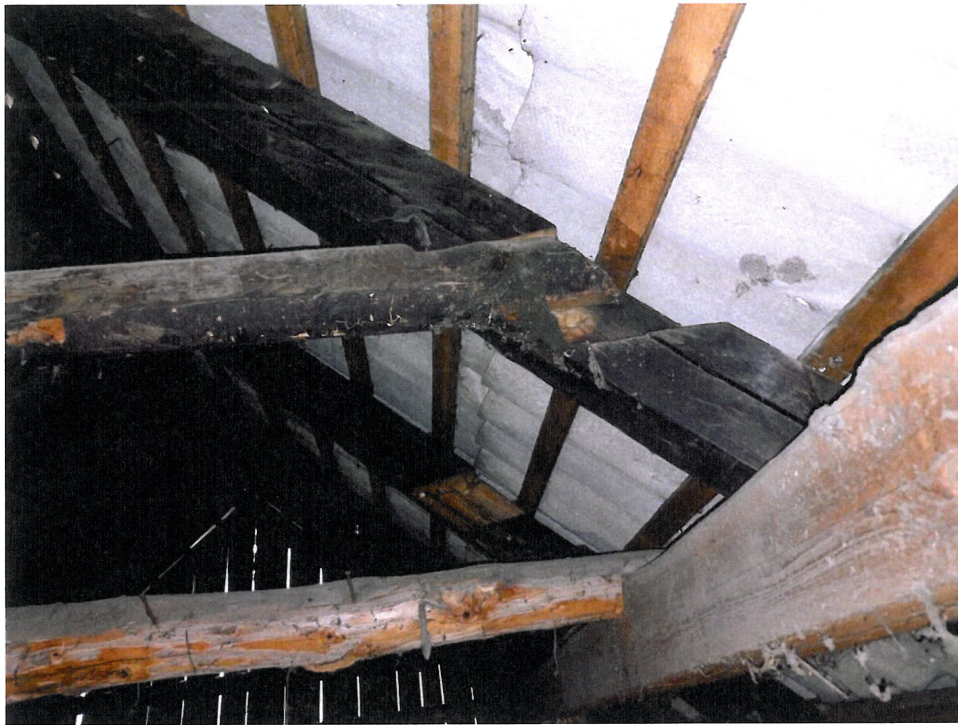
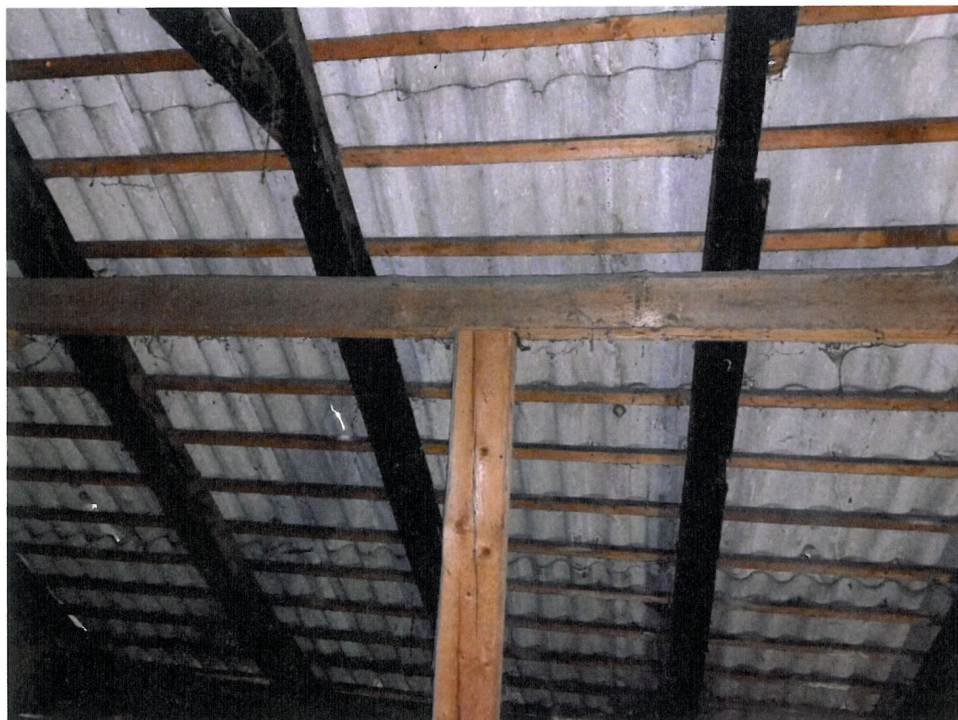
$$\sigma_{m,y,d}/f_{m,y,d} = 1,428 > 1 \quad (!!!)$$

Fot. 25. Osłabienie krokwi głębokimi wcięciami, spękania i uszkodzenia korozyjne

Nośność przekroczona – wskazana wymiana osłabionych krokwi.

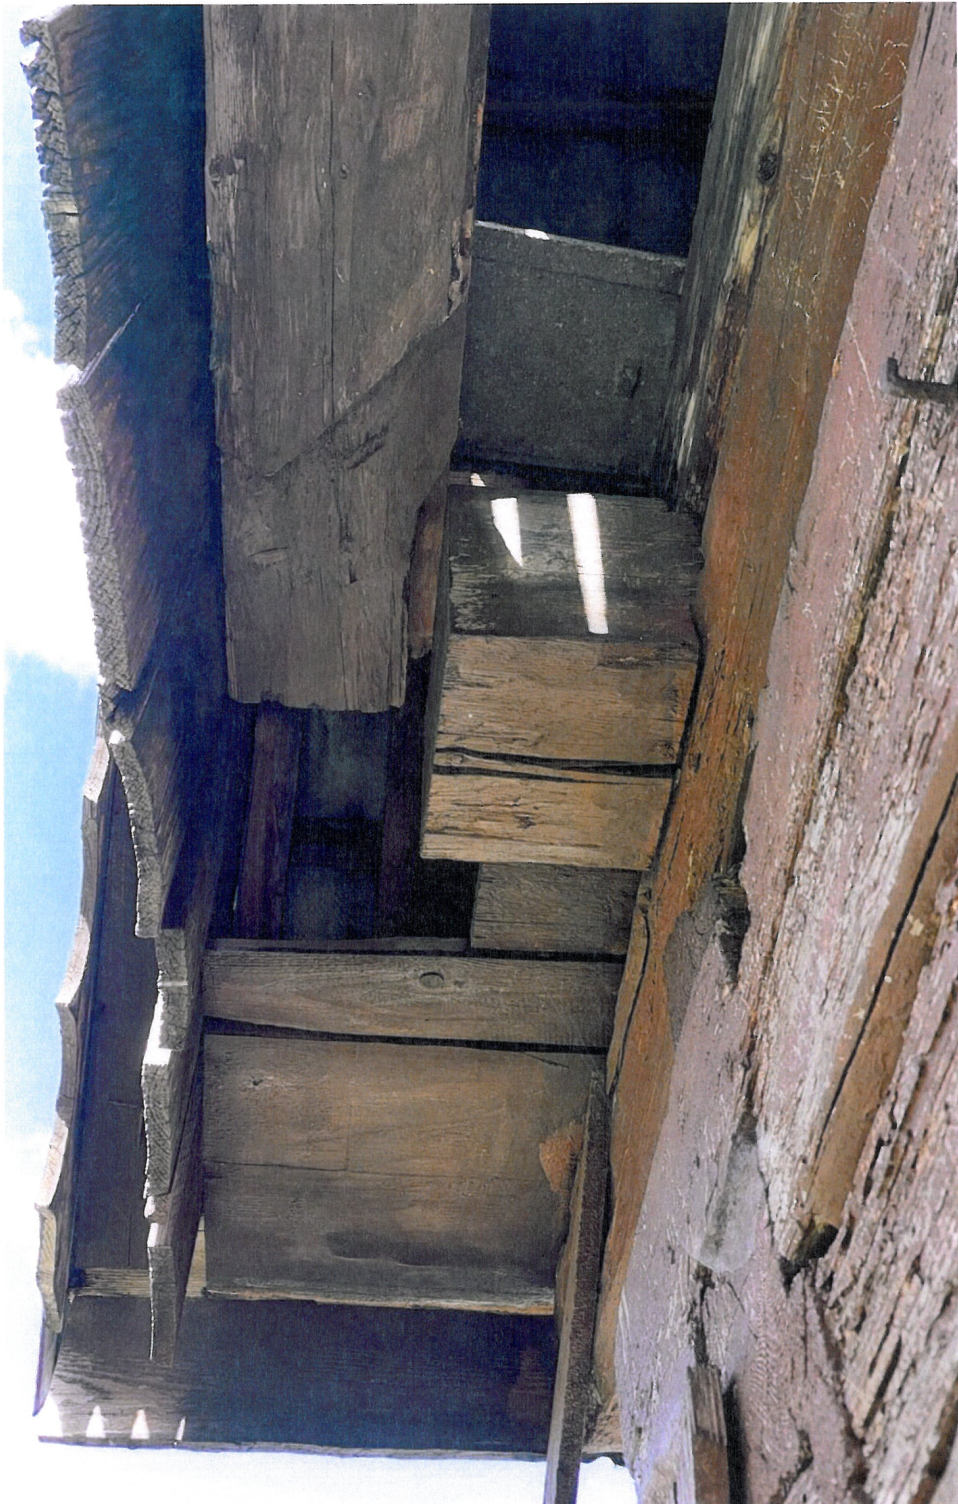
Fot. 26. Osunięta z oczepu belka skrajna szczytu przy elewacji zachodniej

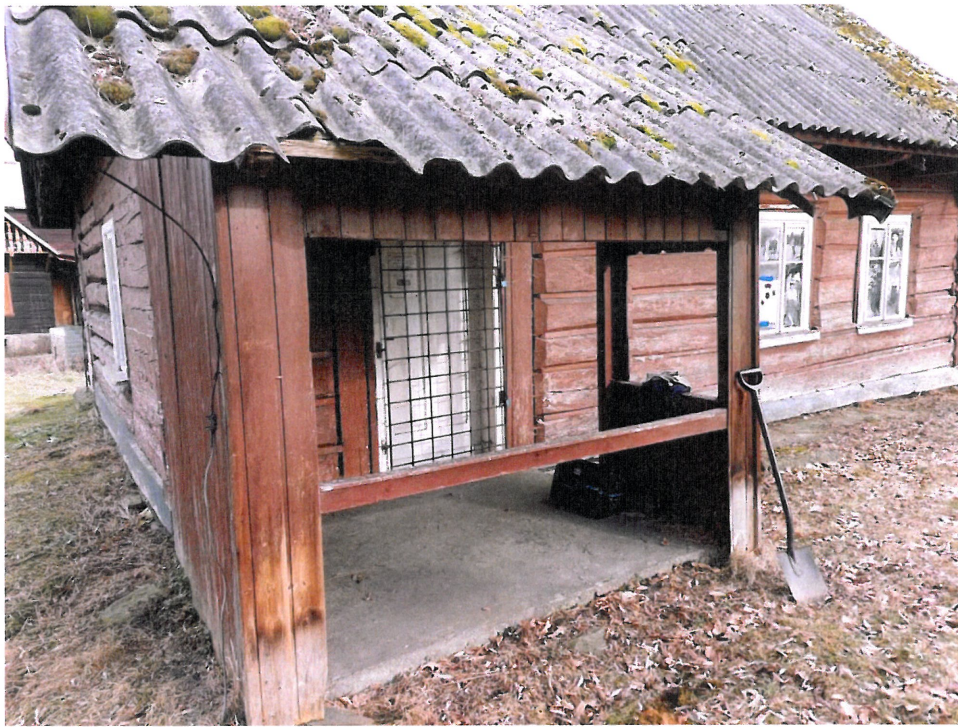
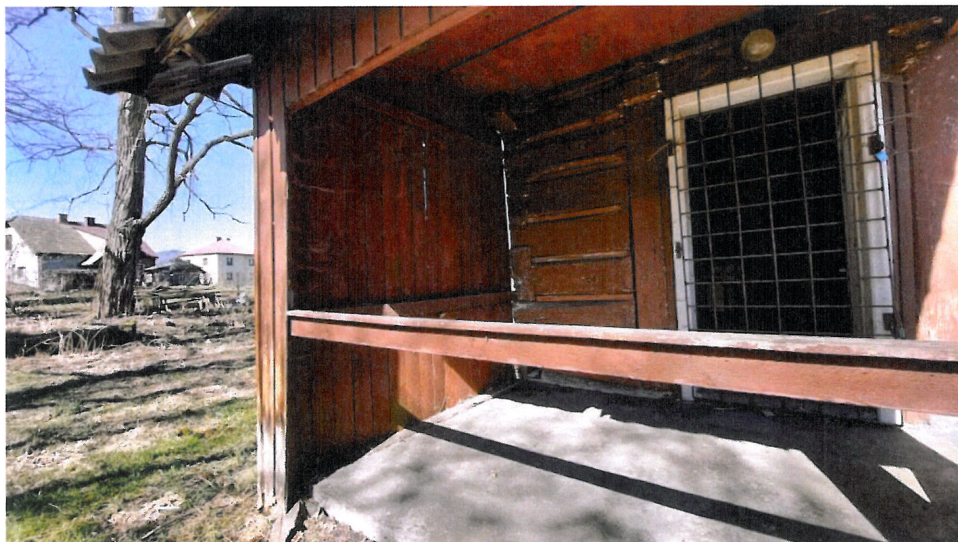
Fot. 27. Ganek przed wejściem do budynku

- renowację stolarki okiennej, parapetów i stolarki drzwiowej.
- wymianę drewnianej konstrukcji ganku;
- Remont instalacji i wewnętrznego wykończenia oraz wyposażenia, zgodnie z uzgodnioną dokumentacją projektową.
