PROGRAM PRAC KONSERWATORSKICH

Kaplica grobowa rodziny Drohojowskich z 1861 roku
usytuowana na cmentarzu parafialnym w Ryczowie

Opracował
dr Mariusz Wrona
konserwator dzieł sztuki
Kraków 2018

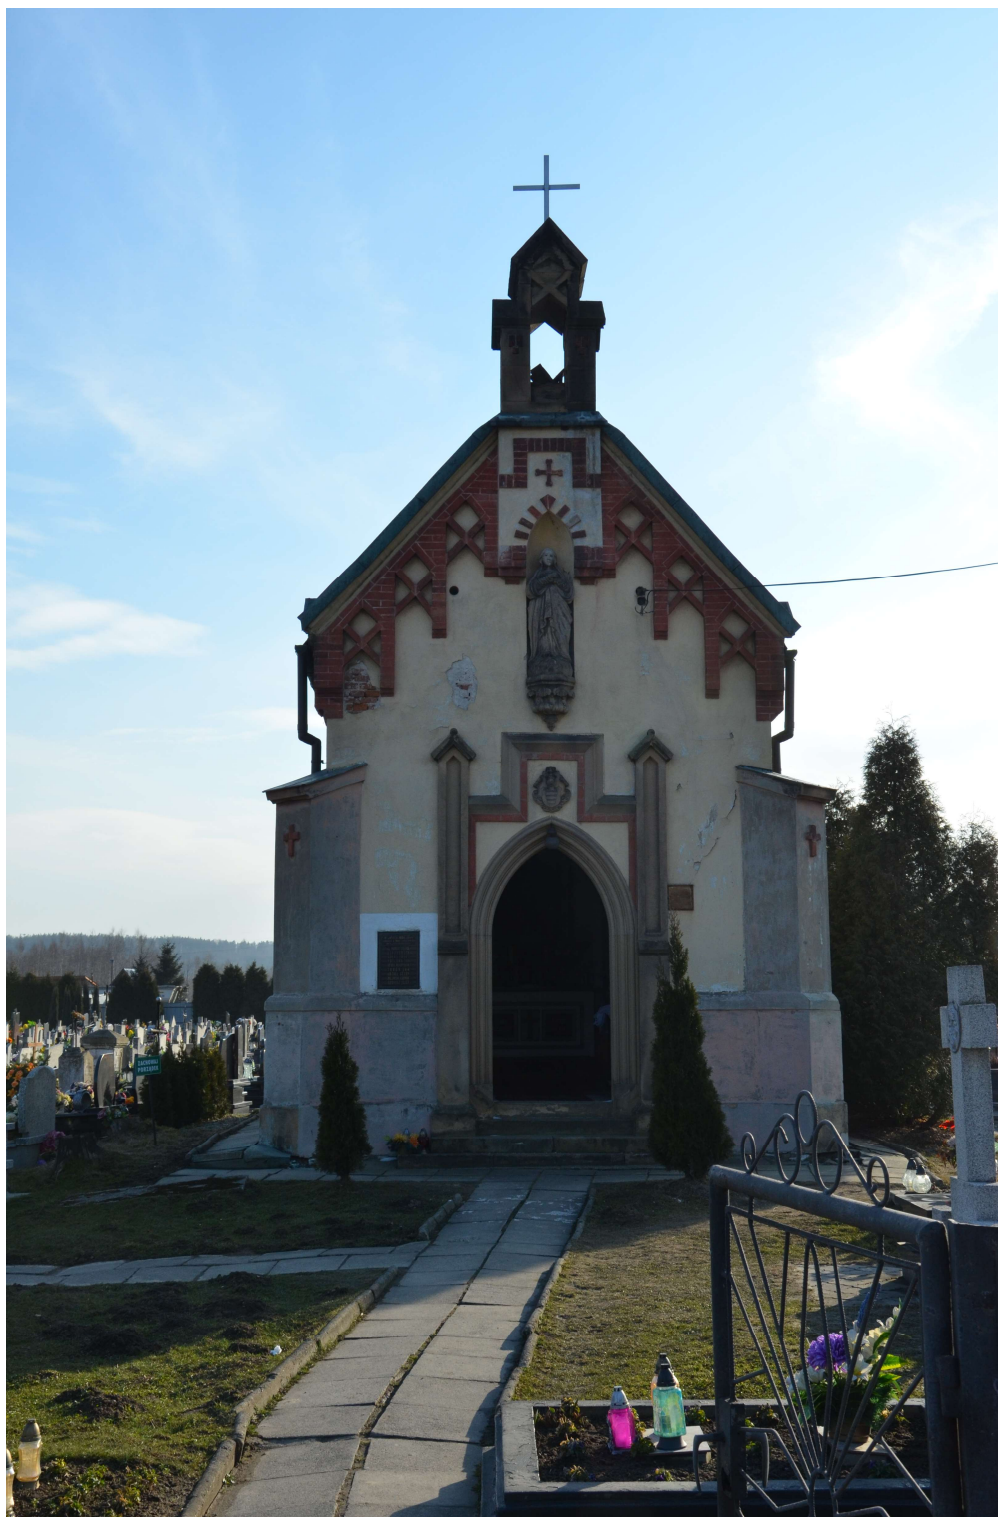
Fot. nr 1. Kaplica grobowa rodziny Drohojowskich z 1861 r. Widoczne na fotografii fasadowa część kaplicy, liczne uszkodzenia warstw tynku, ubytki i odspojenia tynku, zabrudzenia elementów kamiennych, patyna atmosferyczna, przemalowania, wtórna obrzutka tynkowa (cementowa) przesłaniająca powierzchnię cokołu i przypór, brak dzwonu w sygnaturce, wtórny stalowy krzyż wieńczący sygnaturę.

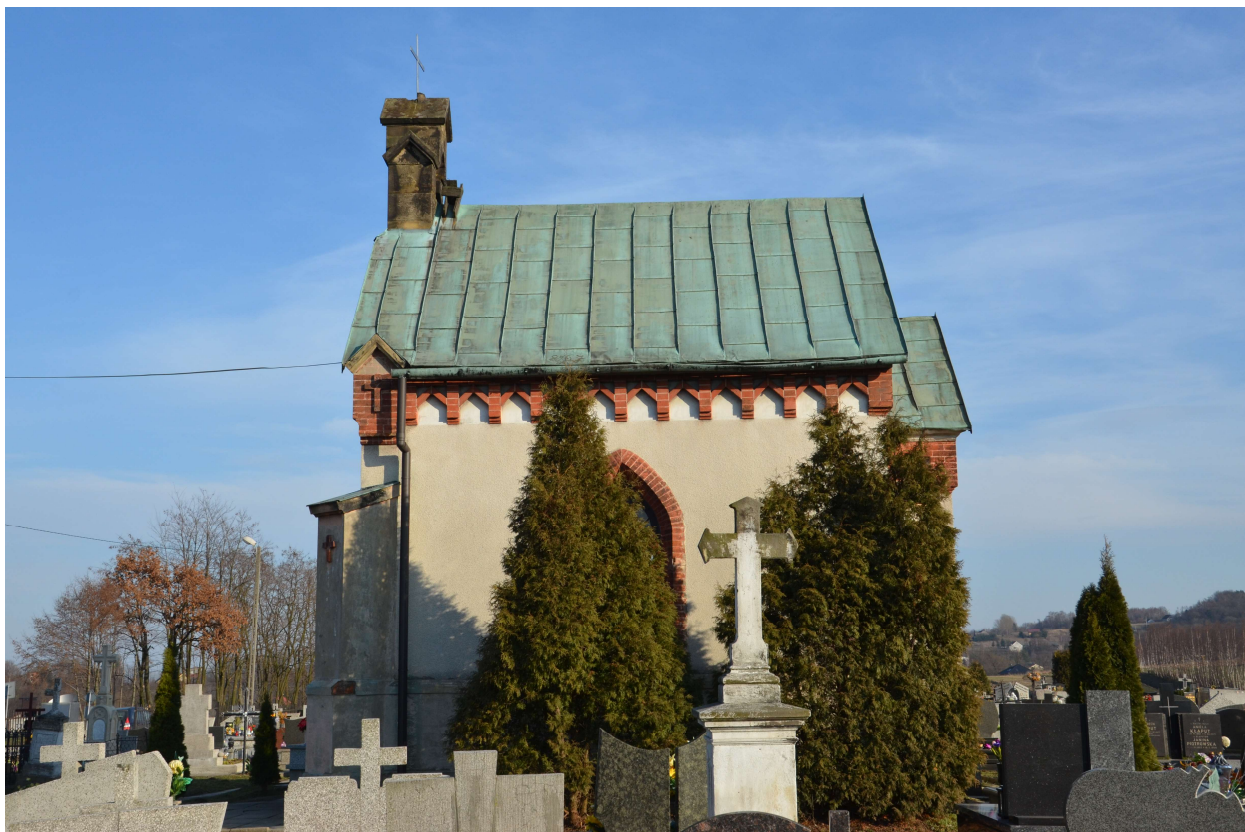
Fot. nr 2. Kaplica grobowa rodziny Drohojowskich z 1861 r. Widoczne na fotografii zachodnia część kaplicy, liczne uszkodzenia warstw tynku, przemalowania i wtórne obrzutki przestaniające pierwotną kolorystkę elewacji, zabrudzenia elementów kamiennych, patyna atmosferyczna, wtórna obrzutka tynkowa (cementowa) przestaniająca powierzchnię cokołu i przypór, wtórny stalony krzyż wieńczący signature, wtórne blaszane poszycie dachu.

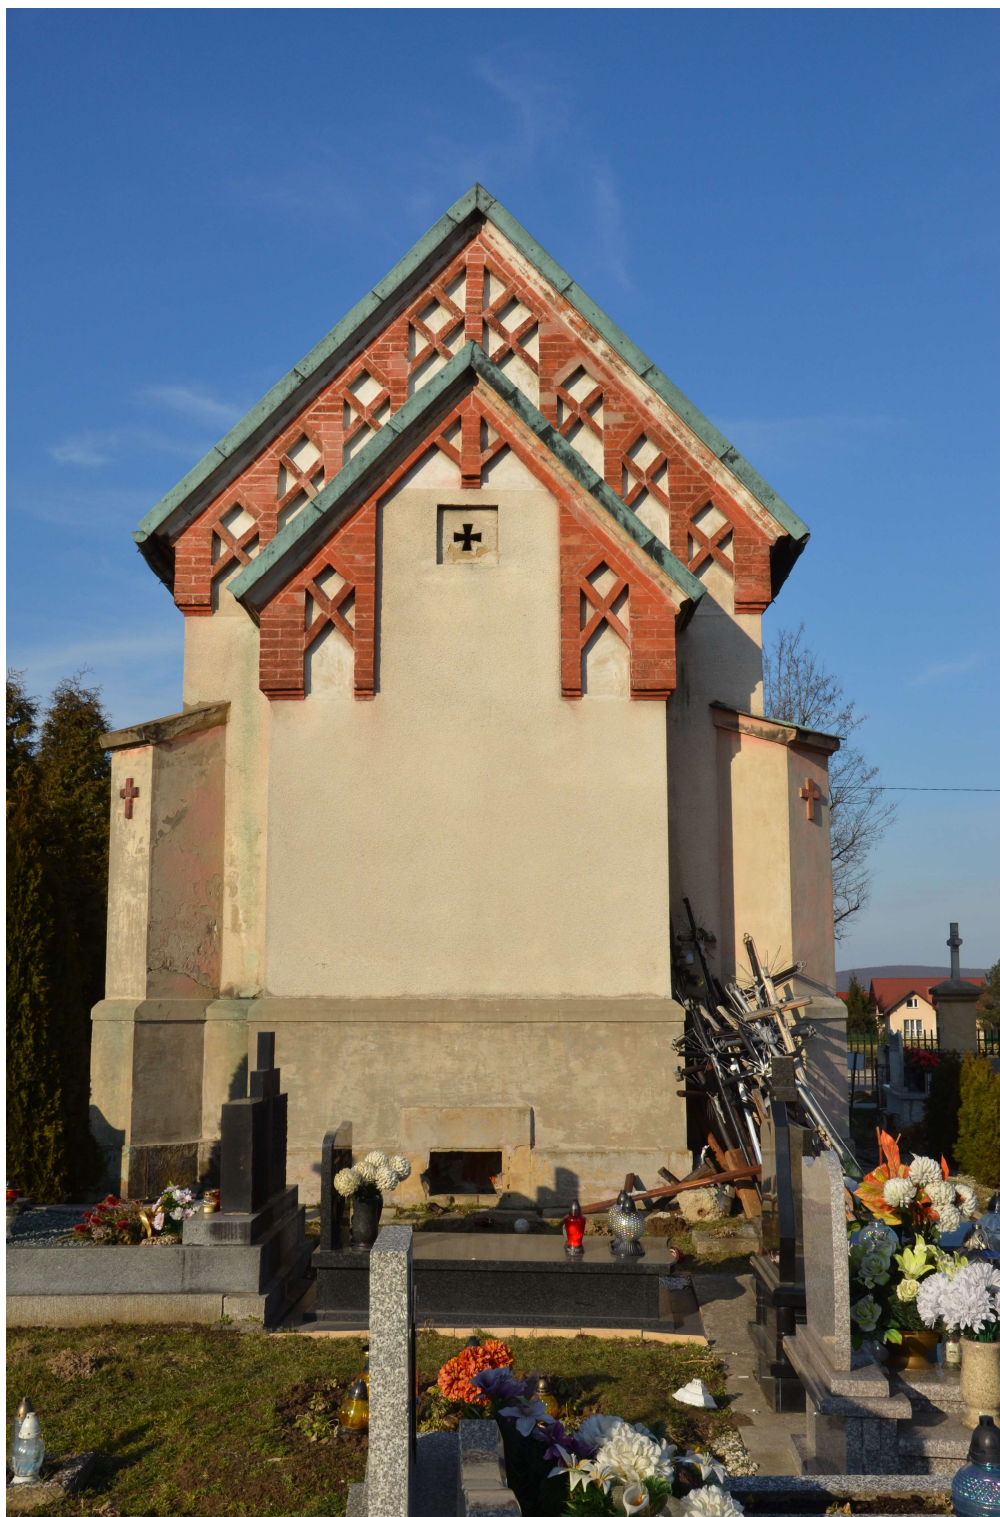
Fot. nr 3. Kaplica grobowa rodziny Drohojowskich z 1861 r. Widoczne na fotografii tylna część kaplicy, przeomalowania tynków, wtórna obrzutka tynkowa (cementowa) przesłaniająca powierzchnię tynków elewacyjnych, wątków ceglanych i powierzchni kamiennych (cokołu).

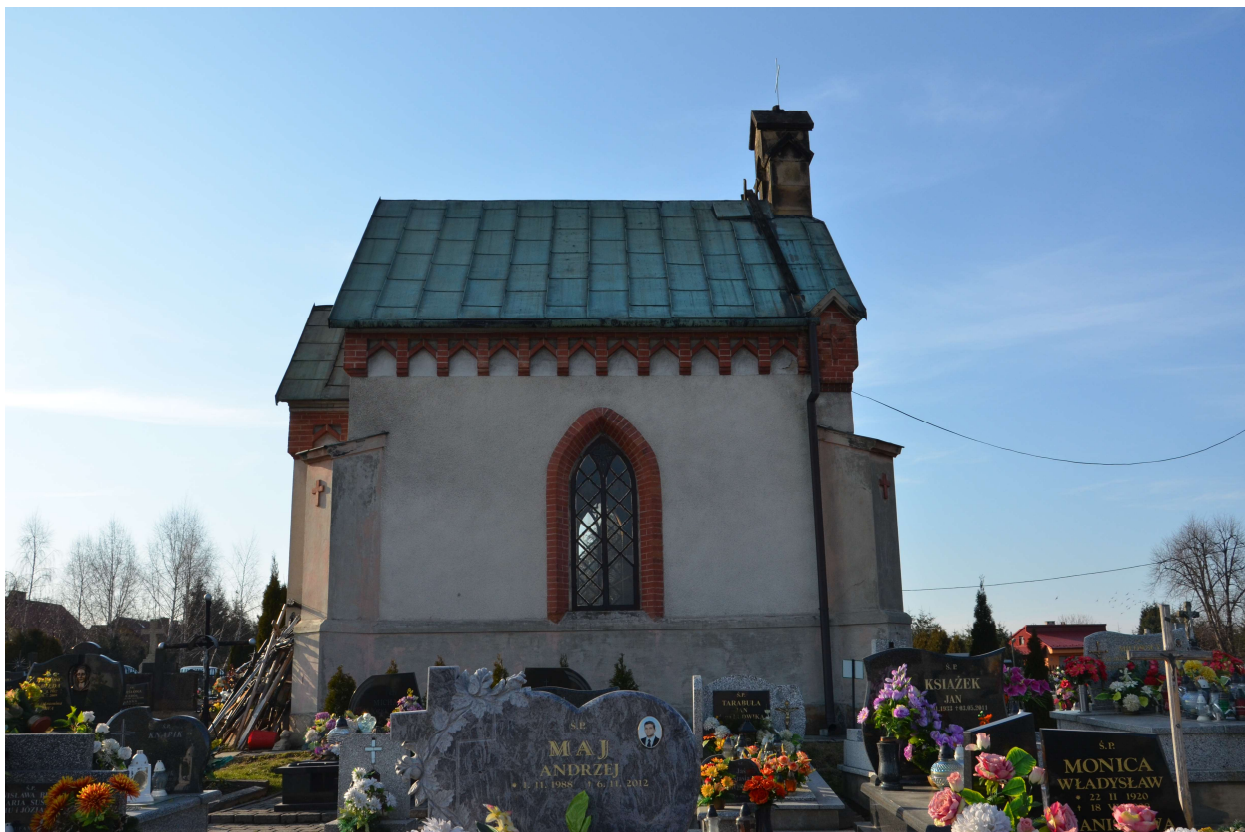
Fot. nr 4. Kaplica grobowa rodziny Drohojowskich z 1861 r. Widoczne na fotografii wschodnia część kaplicy, liczne uszkodzenia warstw tynku, przemalowania i wtórne obrzutki przestaniające pierwotną kolorystkę elewacji, zabrudzenia elementów kamiennych, patyna atmosferyczna, wtórna obrzutka tynkowa (cementowa) przestaniająca powierzchnię cokołu i przypór, wtórny stalony krzyż wieńczący sygnaturę, wtórne poszycie dachu (blaszane).

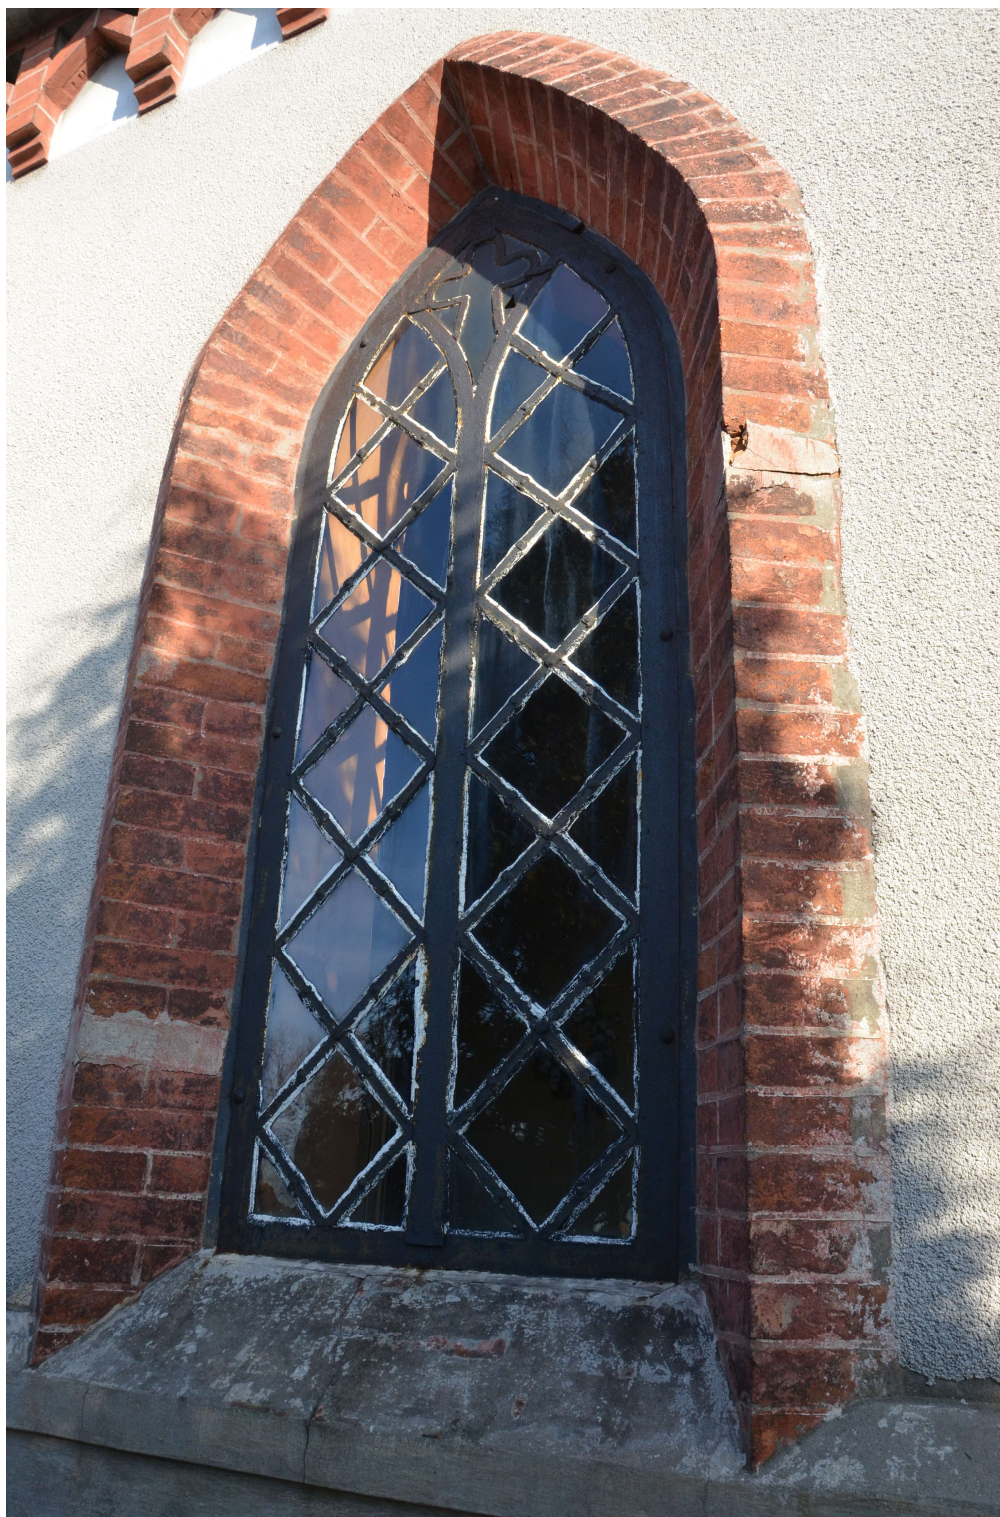
Obramowania okien wyraźnie skorodowane. W jednym z okien brak jednego z segmentów podziału oraz pierwotnie zastosowanego szklenia. Uszczelnienie okna zdegradowane, spękane, z licznymi ubytkami, pozbawione odpowiednich walorów estetycznych i technicznych (większość uszczelnień wykonywana w sposób nieprecyzyjny, a bywa niechlujny). Brak stalowego kratowania w otworze okiennym krypty grobowej.

Fot. nr 5. Kaplica grobowa rodziny Drohojowskich z 1861 r. Widoczne na fotografii jedno z okien wraz ceglany obramieniem, silna korozja stalowej ramy okiennej, degradacja uszczelnień szklenia, zabrudzenia i ubytki w obrębie wstęgu ceglano i spoinowania, wtórna obrzutka tynkarska (cementowa) w parapetowej części wnętrza okiennej.

51. Usunięcie wtórnych niefachowych reperacji (szklenie).
52. Usunięcie nawarstwień powierzchniowych (przemalowań) i efektów korozji z powierzchni ram okiennych przy zastosowaniu metody strumieniowo-ściernej (piaskowanie).

57. Uzupełnienie uszczelnień przy użyciu klasycznego kitu szklarskiego.
58. Naniesienie powłok antykorozyjnych i dekoracyjnych na powierzchnię stalowych okien np. w systemie farb firmy Postal (kolor grafitowy „Stal Antyczna”) lub innych o podobnych właściwościach.

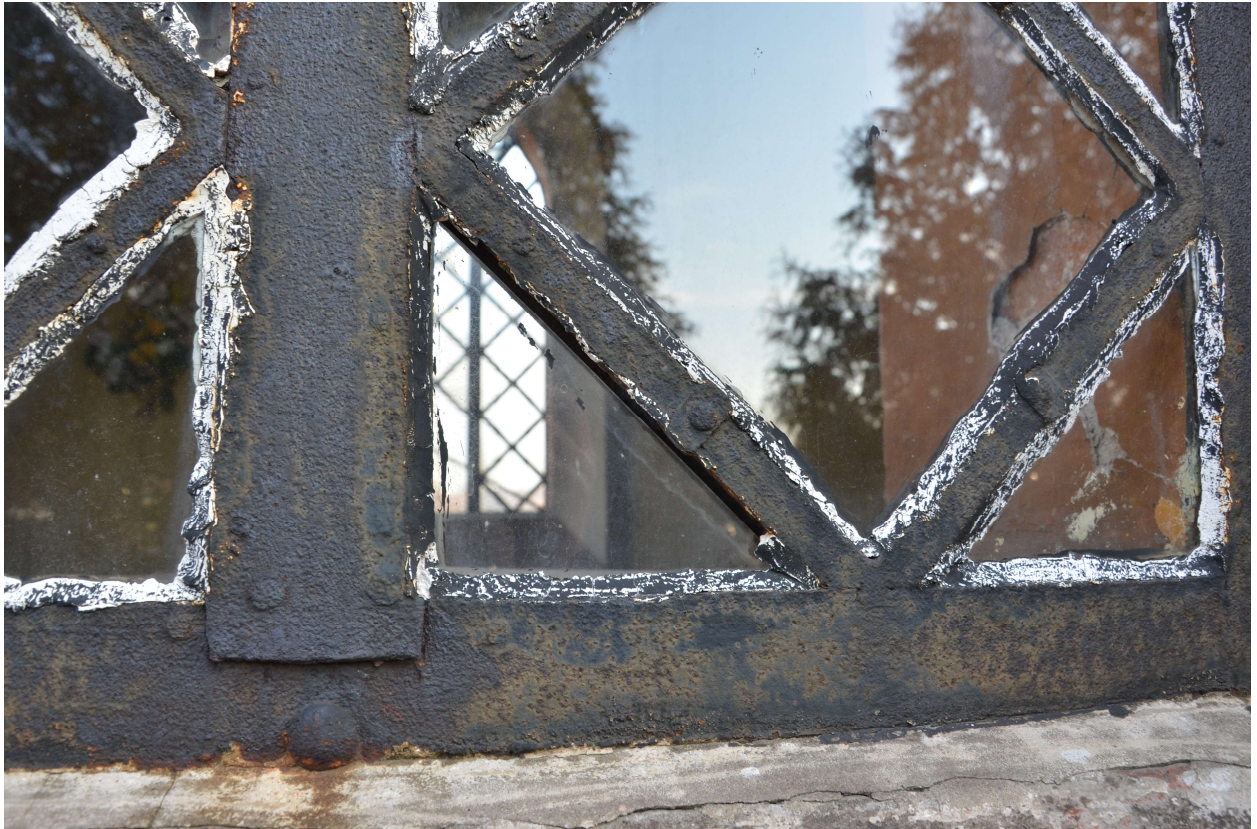
Fot. nr 4. Kaplica grobowa rodziny Drohojowskich z 1861 r. Widoczne na fotografii fragment stalowej ramy okiennej, silna korozja stalowych elementów, ubytki uszczelnień, nieprecyzyjne wtórne wypełnienia uszczelniające, przemalowania.

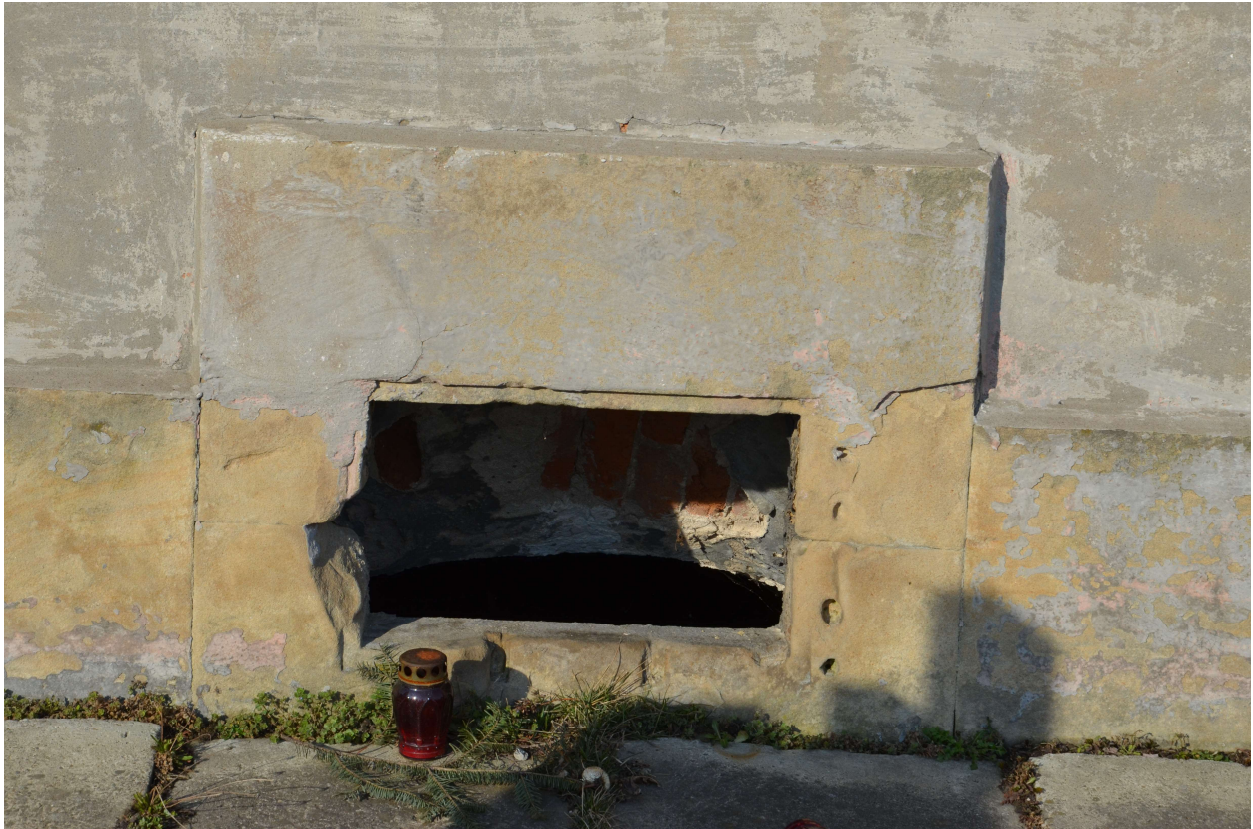
Fot. nr 5. Kaplica grobowa rodziny Drohojowskich z 1861 r. Widoczne na fotografii otwór okiennie-wentylacyjny krypty grobowej kaplicy, brak stalowej kraty zabezpieczającej, obfite ubytki kamienia, zacierki cementowe przesłaniające powierzchnię kamienia.

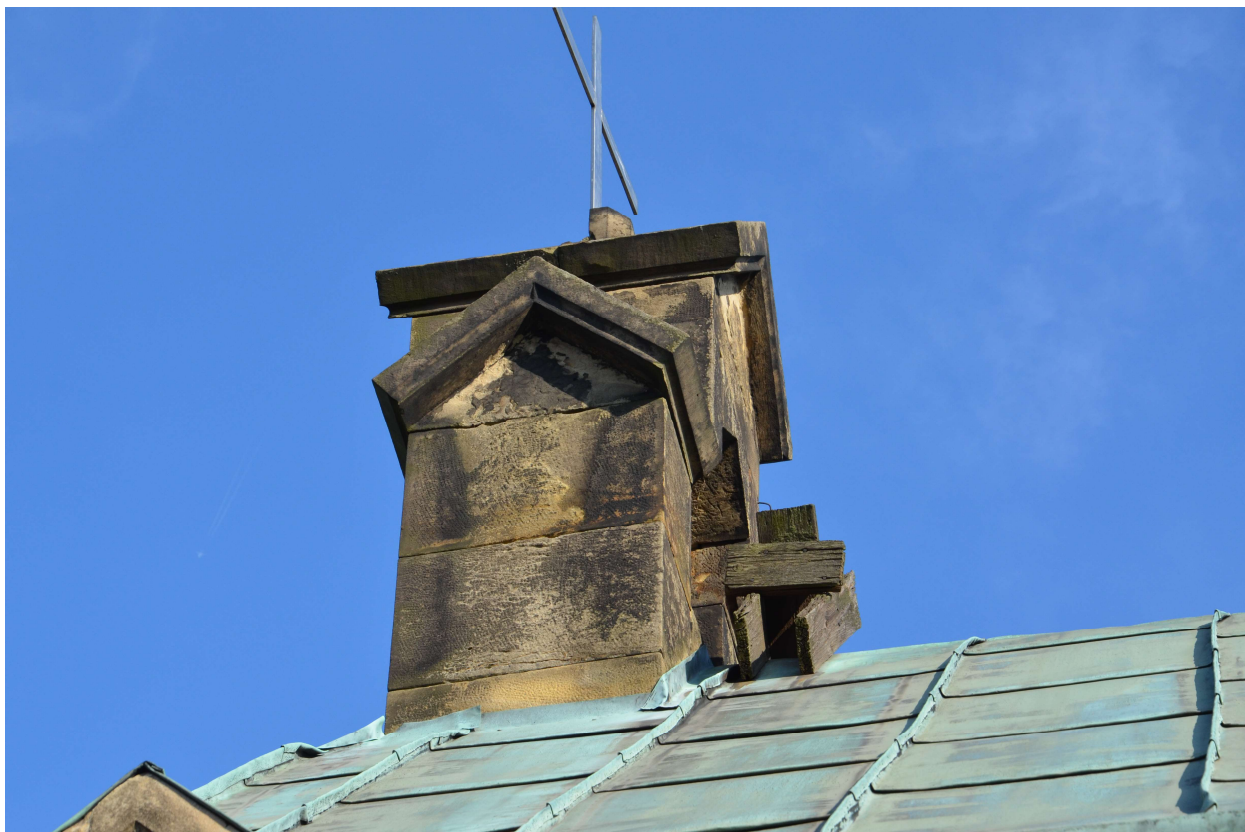
krawędzi formy rzeźbiarskiej, korozja powierzchniowa, głęboko strukturalne zaplamienia oraz nawarstwienia wynikające z oddziaływania czynników mikrobiologicznych obserwuje się szczególnie na obszarze kamiennej sygnaturki oraz górnych partii detalu rzeźbiarskiego fasady.

Fot. nr 6. Kaplica grobowa rodziny Drohojowskich z 1861 r. Widoczne na fotografii fragment zadaszenia kaplicy z kamienną sygnaturką, silne zabrudzenie powierzchni (patyna atmosferyczna), ubytki kamienia, spękania i wykruszenia, stalony krzyż zastępujący historyczny najprawdopodobniej kamienny.

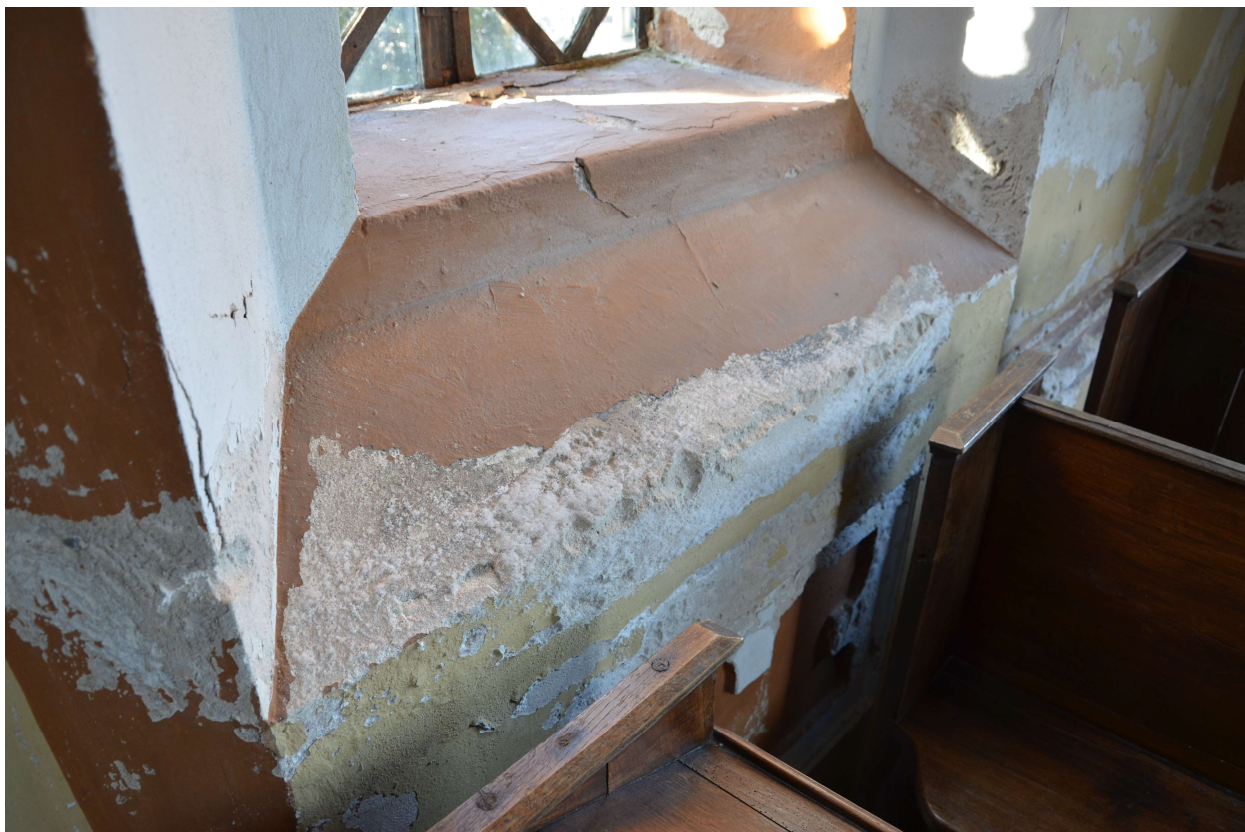
Powierzchnia ścian w znacznej części przemalowana. Poniżej wysokości okna widoczne kożuchy krystalizacji soli rozpuszczalnych w wodzie oraz uszkodzenia powstałe w konsekwencji ich obecności – dezintegracja powierzchniowa oraz ubytki warstw tynku/detalu sztukatorskiego. Ponadto spękania i odspojenia warstw tynku, zabrudzenia powierzchniowe.

Fot. nr 7. Kaplica grobowa rodziny Drohojowskich z 1861 r. Widoczne na fotografii silna krystalizacja soli na powierzchni tynku w obrębie wnęki okiennej, spękania i odspojenia warstw tynku, ubytki tynku i warstw malarskich, przemalowania tynku.

83. Uzupełnienie/rekonstrukcja tynków historycznych i sztukaterii. Uzupełnienie połączeń tynkowych na obszarze ścian silnie zasolonych należy wykonać szerokoporowymi masami tynkarskimi umożliwiającymi swobodną migrację soli do warstw powierzchniowych (tynki odsalające). **Pozostałe partie ubytków należy uzupełniać tynkami o właściwościach technicznych (wytrzymałość mechaniczna, porowatość, nasiąkliwość) i estetycznych (uziarnienie) umożliwiających uzyskanie parametrów maksymalnie zbliżonych do pierwotnie stosowanych. W tym celu należy wykonać specjalistyczne badania laboratoryjne identyfikujące skład i parametry techniczne historycznego tynku i mas sztukatorskich.**

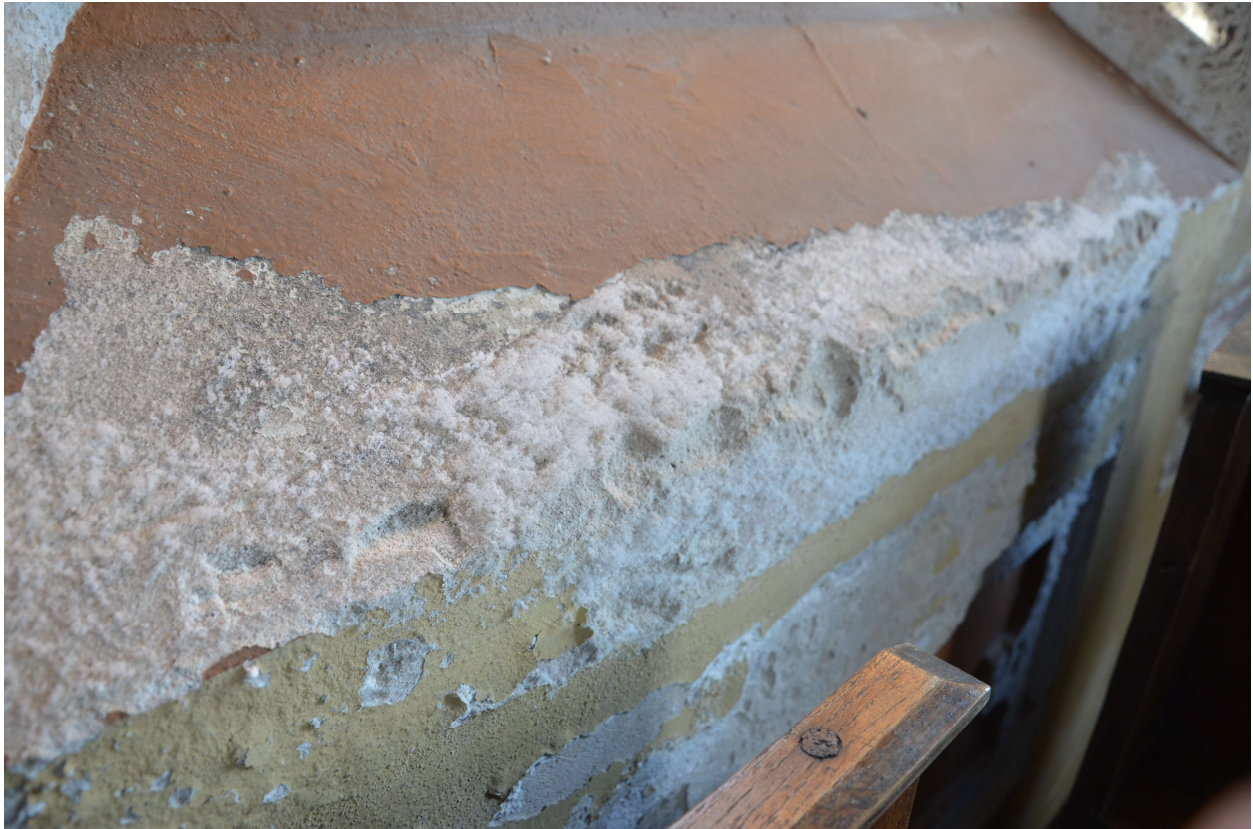
Fot. nr 8. Kaplica grobowa rodziny Drohojowskich z 1861 r. Widoczne na fotografii silna krystalizacja soli na powierzchni tynku w obrębie wnęki okiennej, dezintegracja strukturalna, ubytki, przemalowania tynku.
Fot. Mariusz Wrona *marzec 2018 r.*

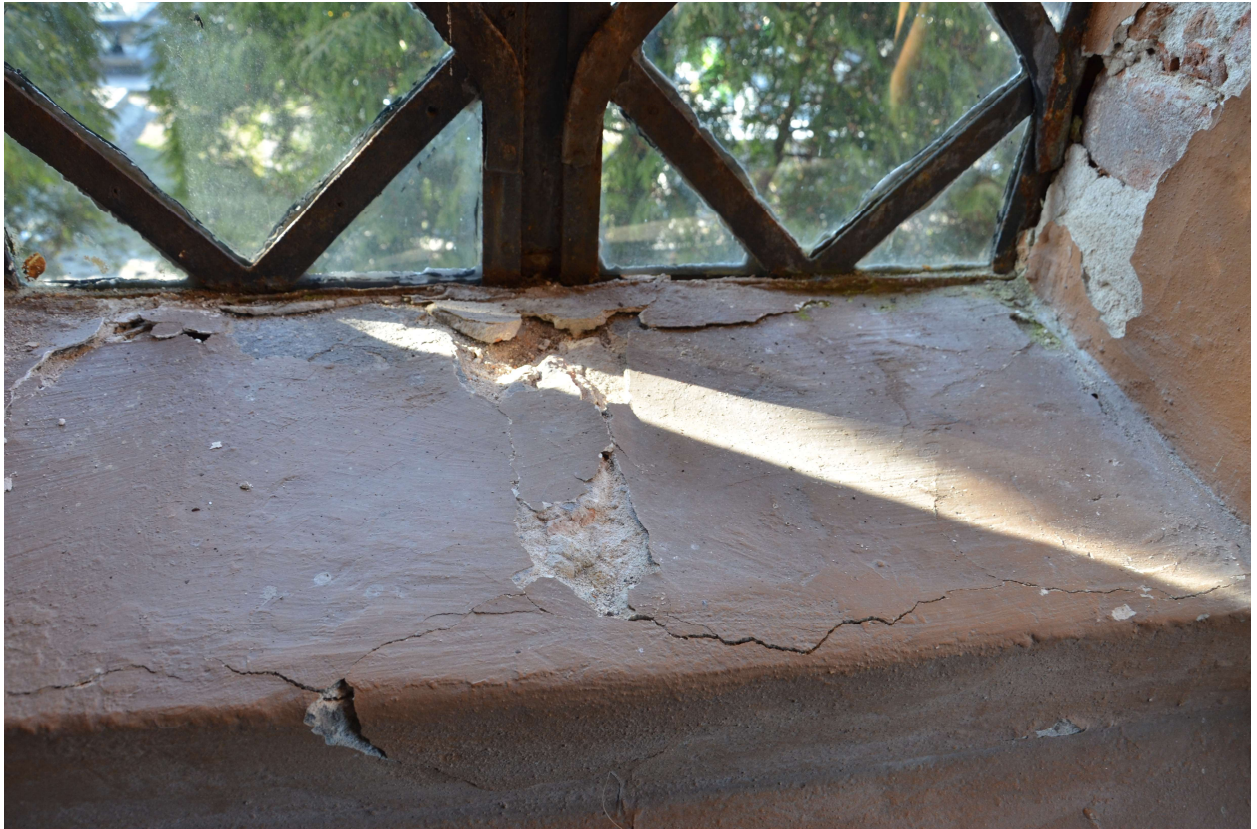
Fot. nr 9. Kaplica grobowa rodziny Drohojowskich z 1861 r. Widoczne na fotografii ubytki, spękania, odspojenia, przemalowania warstw tynku.

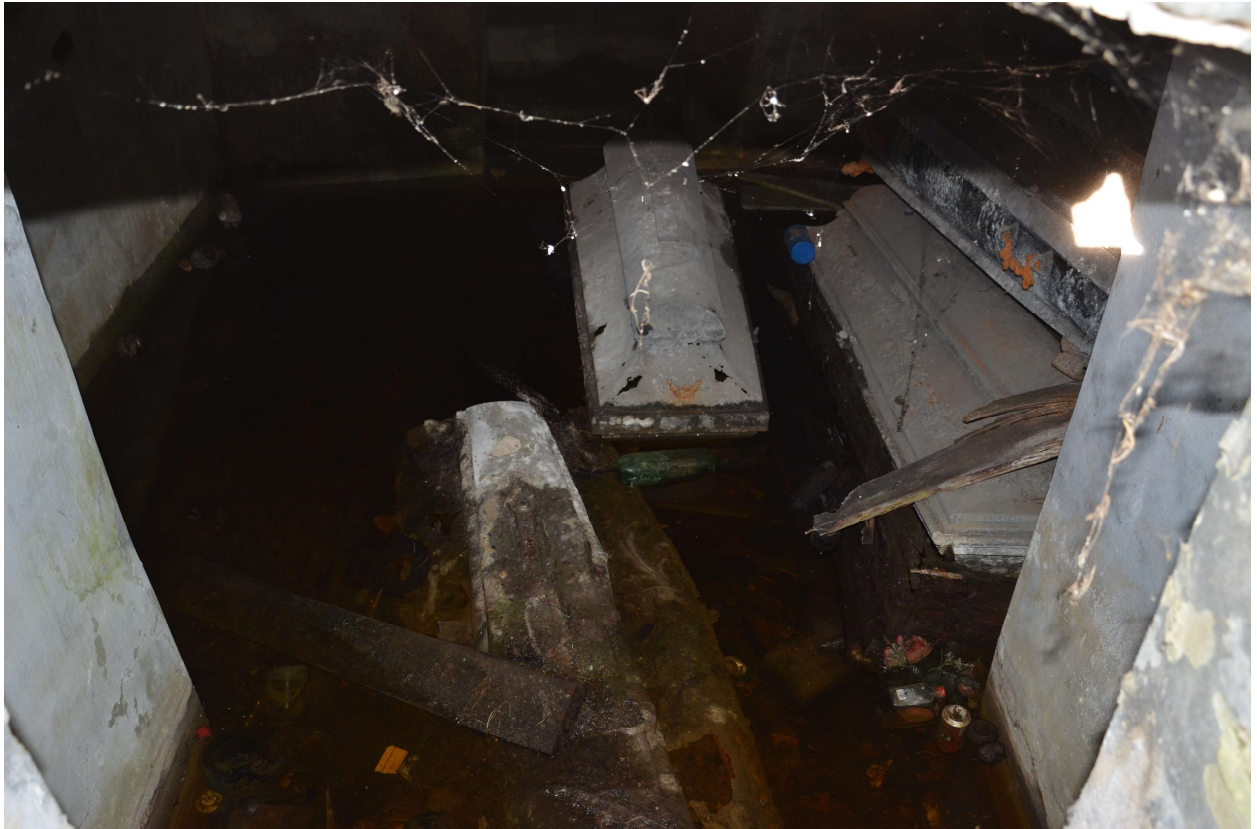
Znacząca obecność wody w krypcie (lustro wody sięga około 60-80 cm), która stymuluje procesy degradacyjne ścian nośnych i sklepień (zasolenie). Bezpośredniej przyczyny zaistniałej sytuacji należy się doszukiwać w braku odpowiedniej melioracji części fundamentowej.

Fot. nr 10. Kaplica grobowa rodziny Drohojowskich z 1861 r. Widoczne na fotografii wnętrze komory grobowej kaplicy, trumny pochowanych zalane wodą do wysokości około 70 cm, śmieci wewnątrz krypty.

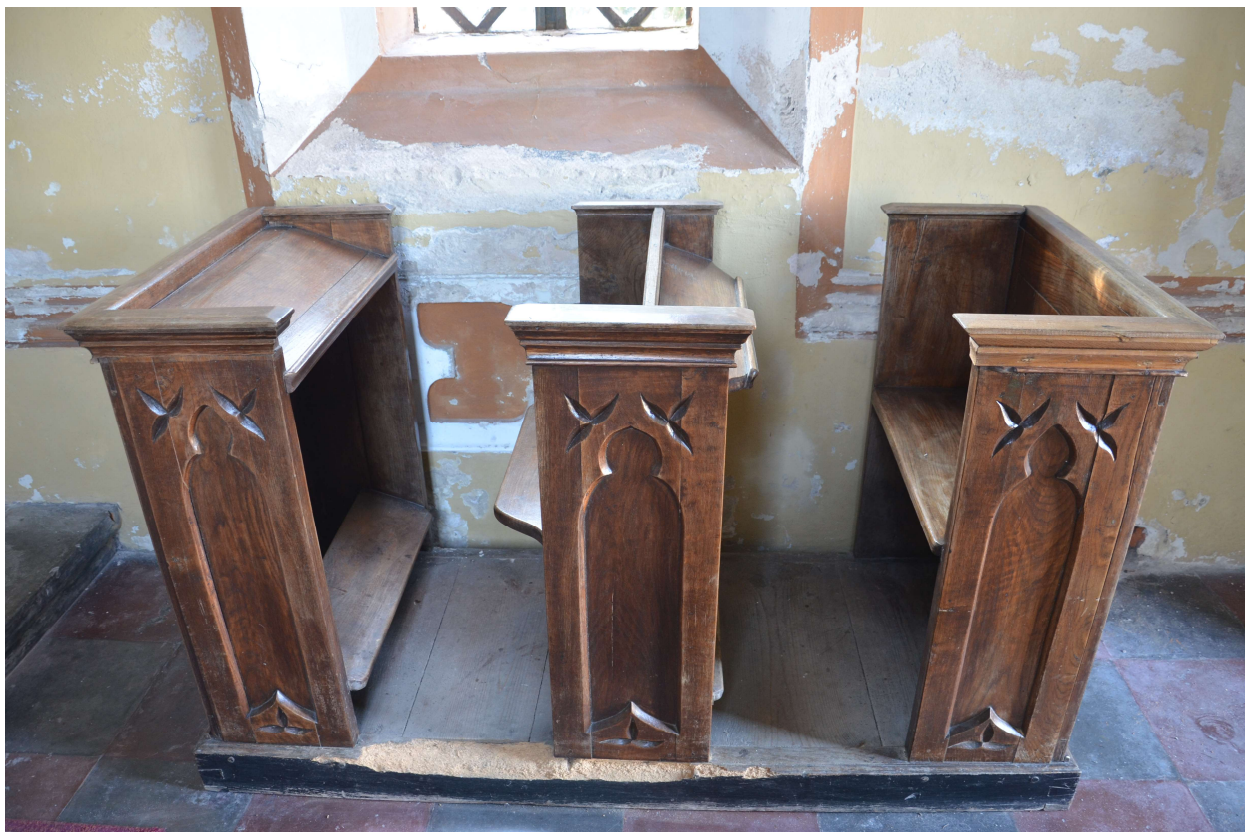
Ławki drewniane prócz typowych śladów użytkowania (przetarcia, zabrudzenia, przebarwienia, utrata warstw zabezpieczająco-nabłyszczających) posiadają uszkodzenia będące konsekwencją żerowania drewnojadów, osłabiające strukturalne drewno, doprowadzających do ubytków i osypywania się drewna.

Fot. nr 11. Kaplica grobowa rodziny Drohojowskich z 1861 r. Widoczne na fotografii jedna z historycznych ław znajdujących się we wnętrzu kaplicy, obfity ubytek drewna dolnej części powstały w konsekwencji oddziaływania drewnojadów, przetarcia, zabrudzenia, pęknięcia drewna, przemalowanie dolnej części ławy.

72. Oczyszczenie powierzchni drewnianych z luźnych zabrudzeń kilkuprocentowym roztworem wody z detergentem.
73. Usunięcie przemalowań metodami mechanicznymi i chemicznymi.
74. Dezynfekcja drewna preparatem chemicznym stosowanym w praktyce konserwatorskiej.
75. Dezynsekcja drewna metodą chemiczną np. środek Xirein na bazie permetryny lub inny o podobnych właściwościach.
76. Uzupełnienie ubytków, spękań drewna masą epoksydową stosowaną w praktyce konserwatorskiej modyfikowaną wypełniaczem w postaci pyłu drzewnego oraz wstawkami drewna.
77. Naniesienie powłoki zabezpieczającej na powierzchnie ław (woskowanie).

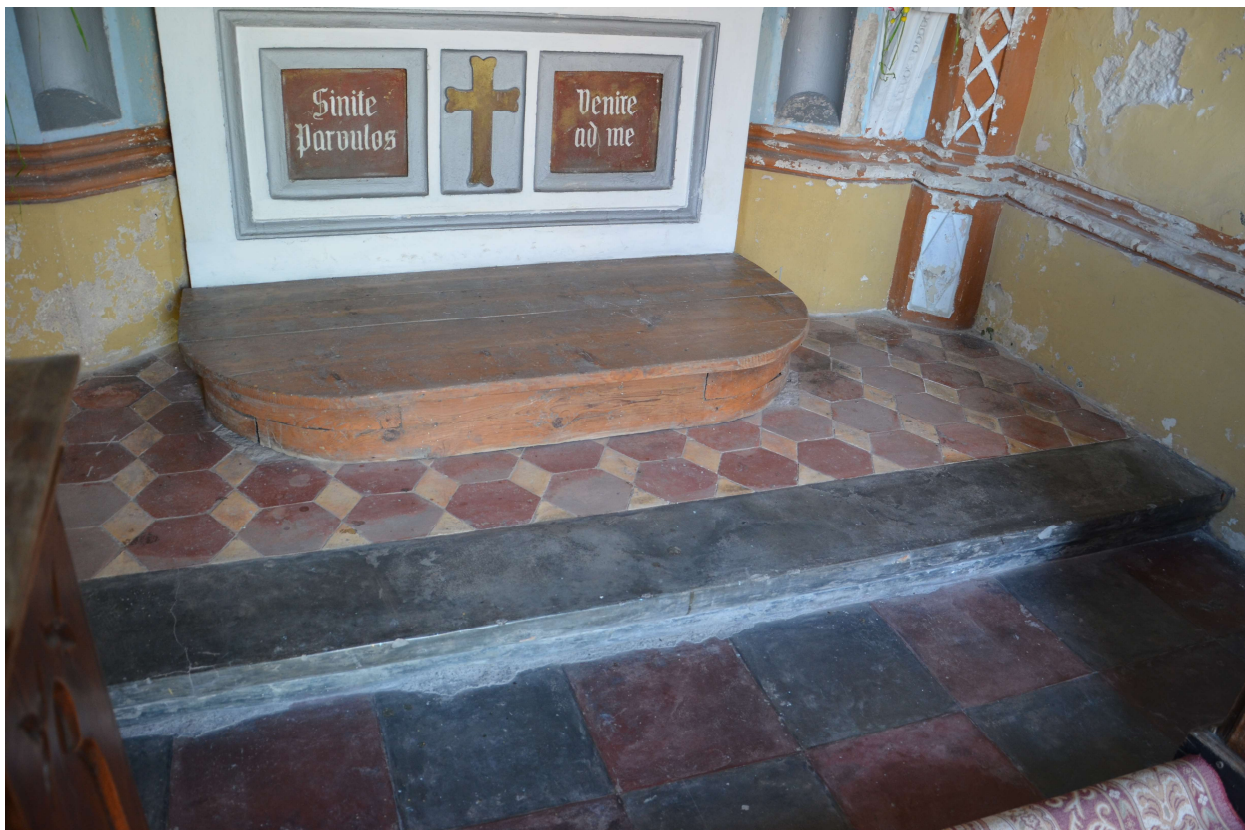
Posadzki zachowane w relatywnie dobrym stanie. Pojawiające się uszkodzenia (wykruszenia wzdłuż krawędzi, przetarcia, ubytki formy i spoinowania, spękania, zbrudzenia, utrata poleru i pierwotnej głębi kolorystycznej) powstały głównie w skutek eksploatacji wnętrza kaplicy. Lokalnie widoczne nawarstwienia zapraw cementowych stanowiące pozostałość po niestarannie prowadzonych pracach remontowych. Znacznie obszerniejsze uszkodzenia obserwuje się w obrębie kamiennego otworu wejściowego krypty grobowej. Powierzchnia płyty zdegradowana, złuszczenia kamienia, ubytki mechaniczne, wykruszenia powstałe podczas demontażu. Ponadto korozja stalowych klamer, pozostałości zacierek zapraw na powierzchni licowej.

Fot. nr 12. Kaplica grobowa rodziny Drohojowskich z 1861 r. Widoczne na fotografii posadzka wykonana z betonowych prefabrykowanych jednobarwnych płyt terrazzo, zabrudzenia powierzchni posadzki, przetarcia, ubytki, brak pierwotnej głębi kolorystycznej i wyrazu estetycznego posadzki.

66. Oczyszczenie powierzchni posadzek metodą termodynamiczną – para pod ciśnieniem.
67. Mechaniczne usunięcie nawarstwień (zacierek i zachłapań betonowych).
68. Dezynfekcja powierzchni posadzki preparatem fabrycznym lub wykonywanym indywidualnie np. 4% roztworem Biotin R w alkoholu, BFA firmy Remmers lub innym o podobnych właściwościach.
69. Uzupełnienie ubytków masą cementową wykonywaną indywidualnie (cement biały, wypełniacze skalne, modyfikatory akrylowe, pigmenty odporne na środowisko alkaliczne).
70. Wypełnienie spoin masą cementową wykonywaną indywidualnie stosowaną w praktyce konserwatorskiej (cement biały, wypełniacze skalne, modyfikatory akrylowe, pigmenty odporne na środowisko alkaliczne).
71. Zabezpieczenie powierzchni posadzki warstwą wosku mikrokrystalicznego.

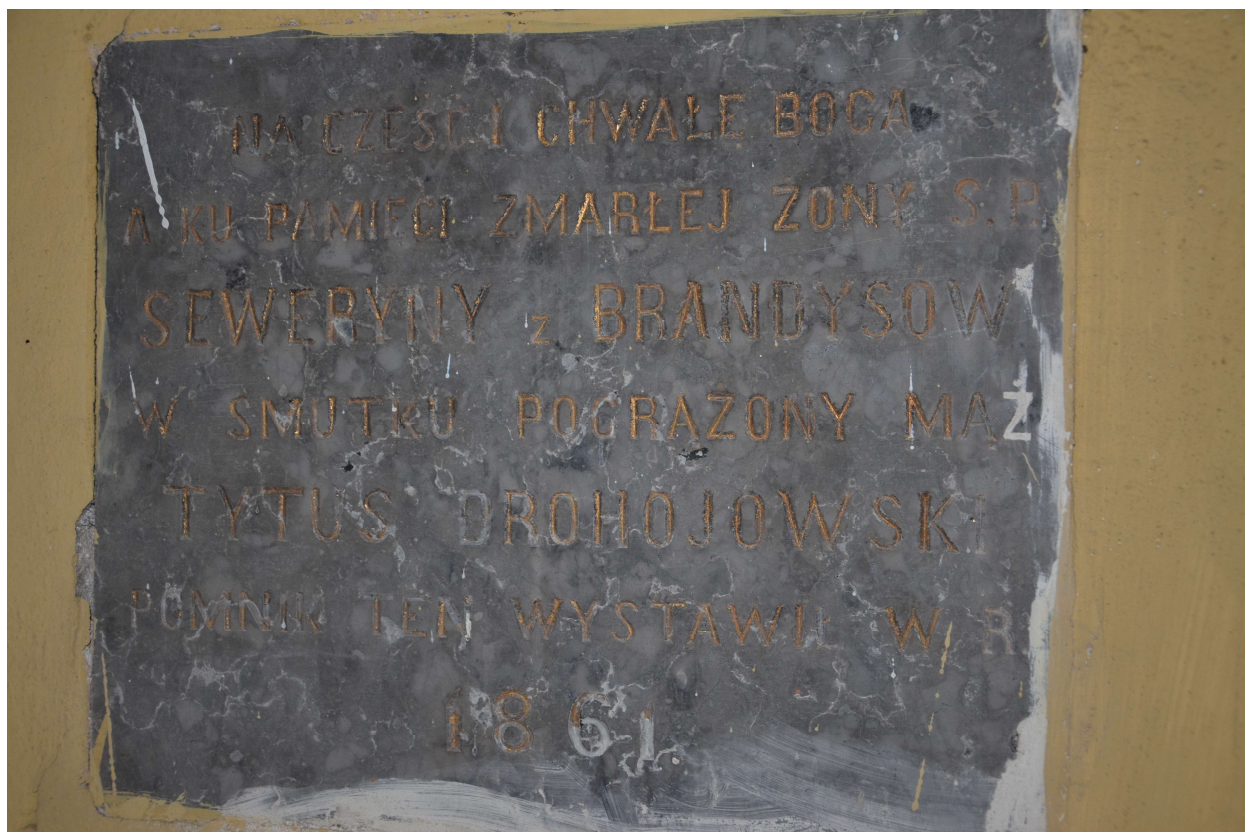
Lico tablicy fundacyjnej zatraciło pierwotną głębię kolorystyczną oraz poler, a wraz z nimi czytelność i szlachetny dekoracyjny charakter. Warstwa pozłotnicza w obrębie ryty literniczego uległa w znacznym stopniu degradacji. Ponadto widoczne zabrudzenia powierzchniowe oraz zachłapania farbami.

Fot. nr 13. Kaplica grobowa rodziny Drohojowskich z 1861 r. Widoczne na fotografii marmurowa tablica fundacyjna, zabrudzenia, zachłapania farbą przesłaniające lico tablicy, zdegradowana warstwa pozłotnicza, korozja powierzchniowa, utrata połu i głębi kolorystycznej kamienia.

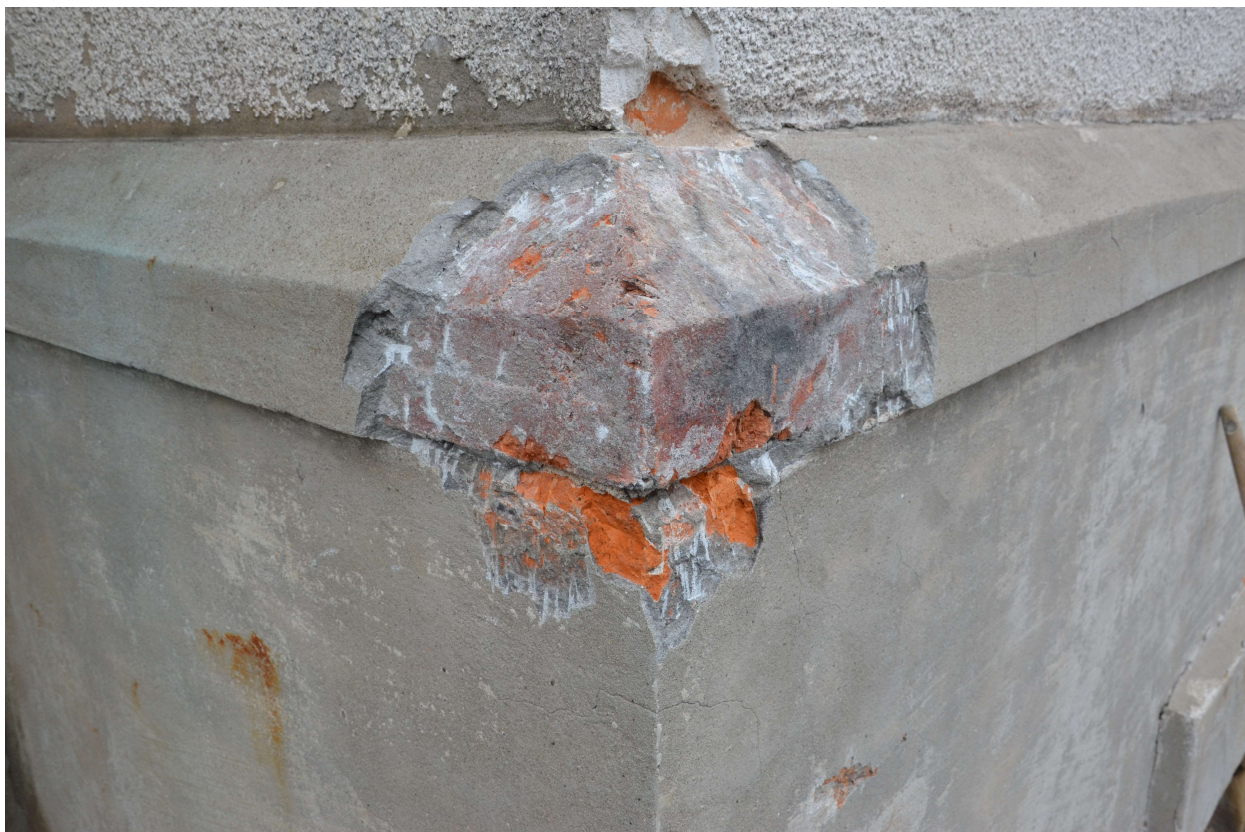
Fot. nr 14. Kaplica grobowa rodziny Drohojowskich z 1861 r. Widoczne na fotografii odkrywka wykonana w części nad cokółowej elewacji, ujawniająca kształtkę ceglana stanowiącą pierwotną formę dekoracji.

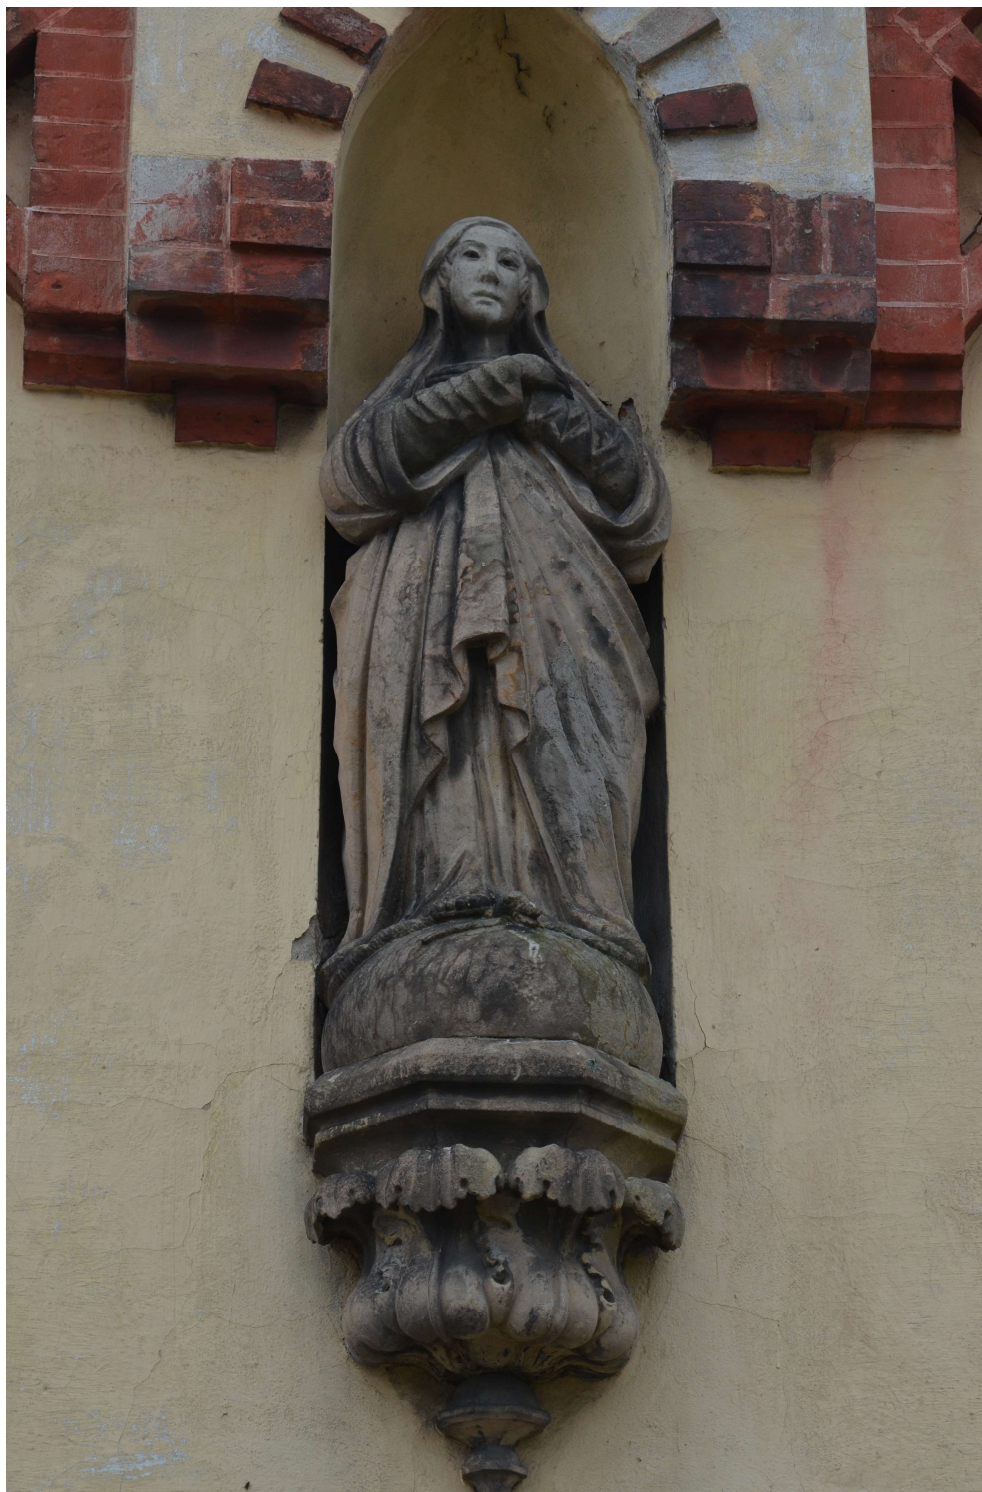
Ponadto w przypadku przedstawienia figuralnego Matki Boskiej widoczne są niechlujne uzupełnienia ubytków formy rzeźbiarskiej przy użyciu zwięzłą masą cementową pozbawione odpowiednich walorów estetycznych i technicznych. Obecne są również zaplamienia powstałe w wyniku wypłukiwania naturalnej patyny powstającej na powierzchni blachy miedzianej.

Fot. nr 15. Kaplica grobowa rodziny Drohojowskich z 1861 r. Widoczne na fotografii pełnoplastyczna rzeźba Matki Boskiej, zabrudzenia, patyna atmosferyczna, ubytki formy rzeźbiarskiej, uzupełnienia ubytków kamienia zaprawą cementową (część portretowa, draperia).

38. Uzupełnienie ubytków kamienia (piaskowca) mineralną masą sztucznego kamienia wykonaną indywidualnie, stosowaną w praktyce konserwatorskiej (cement biały, wapno gaszone, wypełniacze skalne (piaski/kruszywa), modyfikatory (żywice akrylowe), pigmenty odporne na środowisko alkaliczne w odpowiednich proporcjach) lub fabryczną np. Restauriermörtel firmy Remmers lub inną o podobnych właściwościach. Poszczególne uzupełnienia zależnie od kubatury winny zostać wzmocnione poprzez zbrojenie (klamry/pajęczki z drutu nierdzewnego oraz zbrojenia rozproszonego np. włókno polipropylenowe). Każdorazowo uzupełnienie należy poprzedzić odpowiednim przygotowaniem podłoża ubytku tj. fakturowanie, naniesienie środków adhezyjnych np. Aida Haftfest firmy Remmers lub innego o podobnych właściwościach.
