LOKALIZACJA USTERKI (ZDJĘCIA)

RZECZOWANCA BUDOWLANA ul. Krzywoustego 10 01-001 Warszawa	
Wykonawca: Biuro Projektów i Inżynierii Budowlanej Sp. z o.o. ul. Krzywoustego 10, 01-001 Warszawa, tel. 22 634 10 10, e-mail: biuro@bpi.pl	
Inwestor: RZUT Sp. z o.o. ul. Krzywoustego 10, 01-001 Warszawa, tel. 22 634 10 10, e-mail: rzut@bpi.pl	
Data: 10.05.2023 Strona: 1 z 1

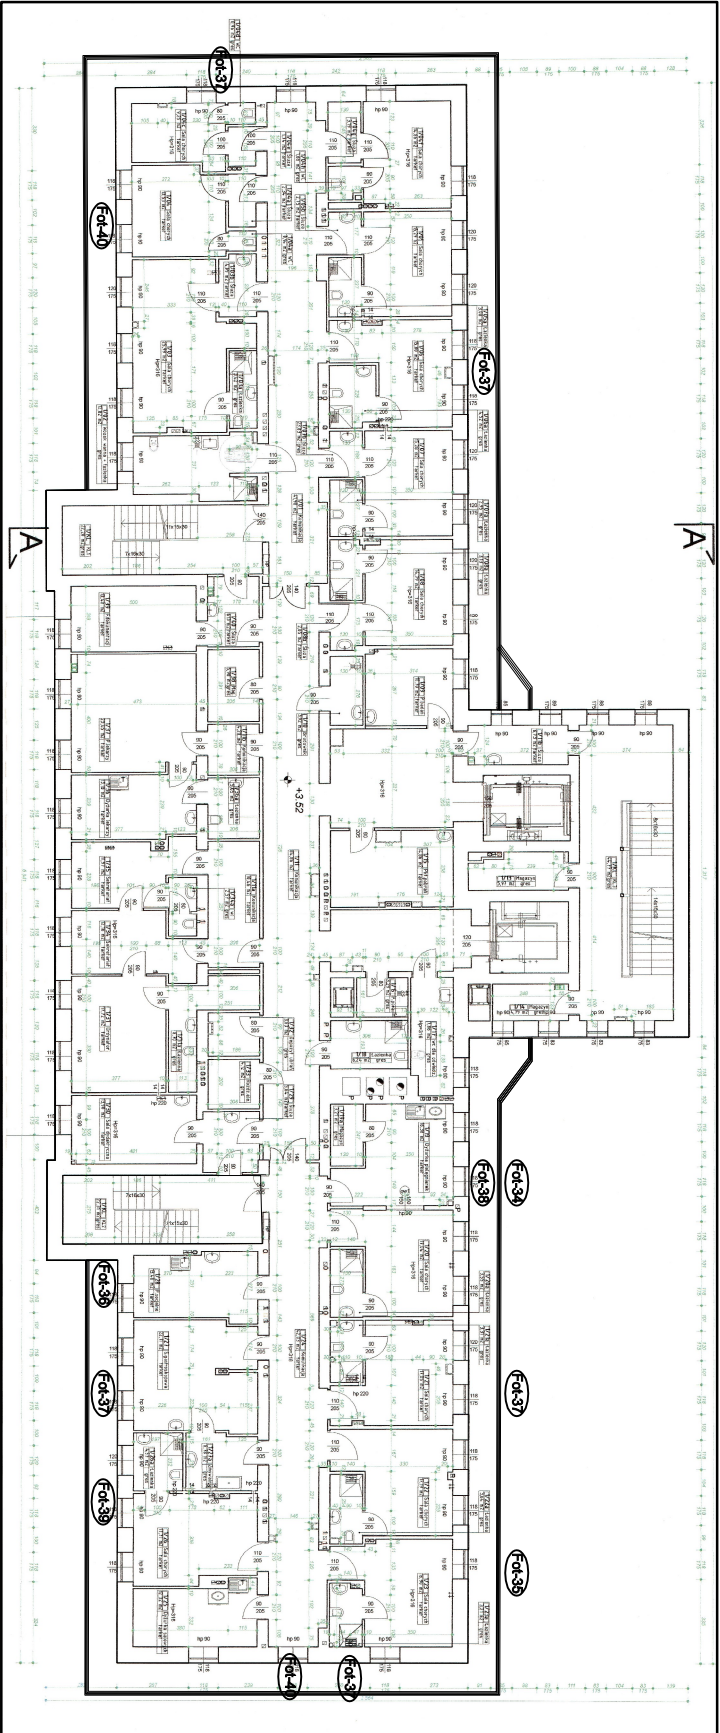
- Fol. 33. Usienki i tarasu ścian parteru
- Fol. 34. Deszczówka konstrukcji płyty balkonowej spowodowana błędem wykonania drobni białych.
- Fol. 35. Deszczówka konstrukcji płyty balkonowej spowodowana nieuszczelnieniem tylnego balkonu.
- Fol. 36. Odpadające tynki od spodu balkonu w wyniku nieuszczelnienia rury odprowadzającej wodę z dachu.
- Fol. 37. Pęknięcia tynku płyty balkonowej spowodowane brakiem stosownej osłony.
- Fol. 38. Poruszenie elementów otworów białych balkonów.
- Fol. 39. Meble i rośliny na powierzchni balkonów.
- Fol. 40. Odpadające płyty, wstawki wykończeniowe i tarasu.
