DOKUMENTACJA FOTOGRAFICZNA .

Ekspertyza techniczna stanu konstrukcji i elementów budynku z uwzględnieniem balkonów zlokalizowanych przy budynku Kliniki Chorób Zakaźnych przy ul. Radiowej 7 w Kielcach.

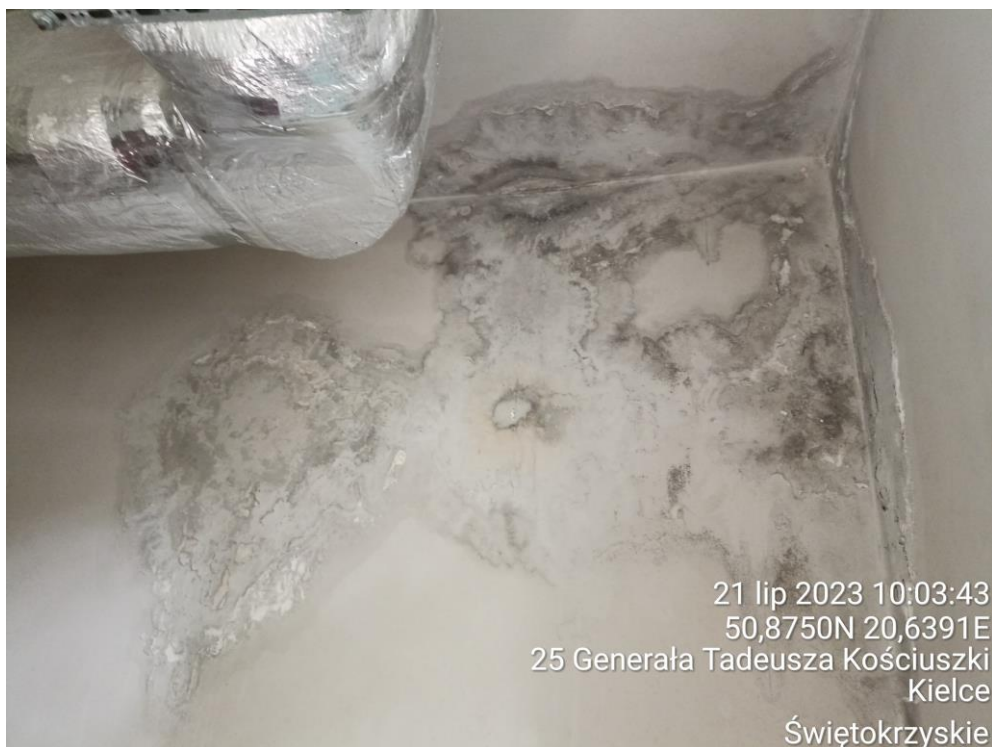
Fot. 11. Widok zacieków w pomieszczeniu Prasowni – pomiar 1; 2; 3.

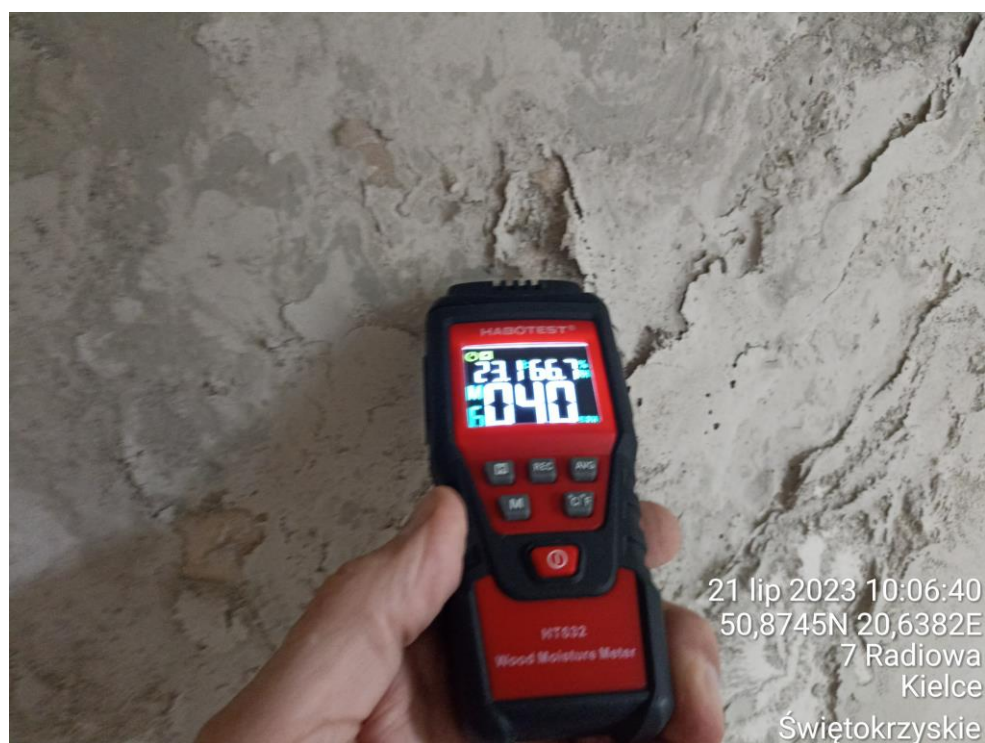
Fot. 12. Pomiar w pomieszczeniu Prasowni – pomiar nr. 1.

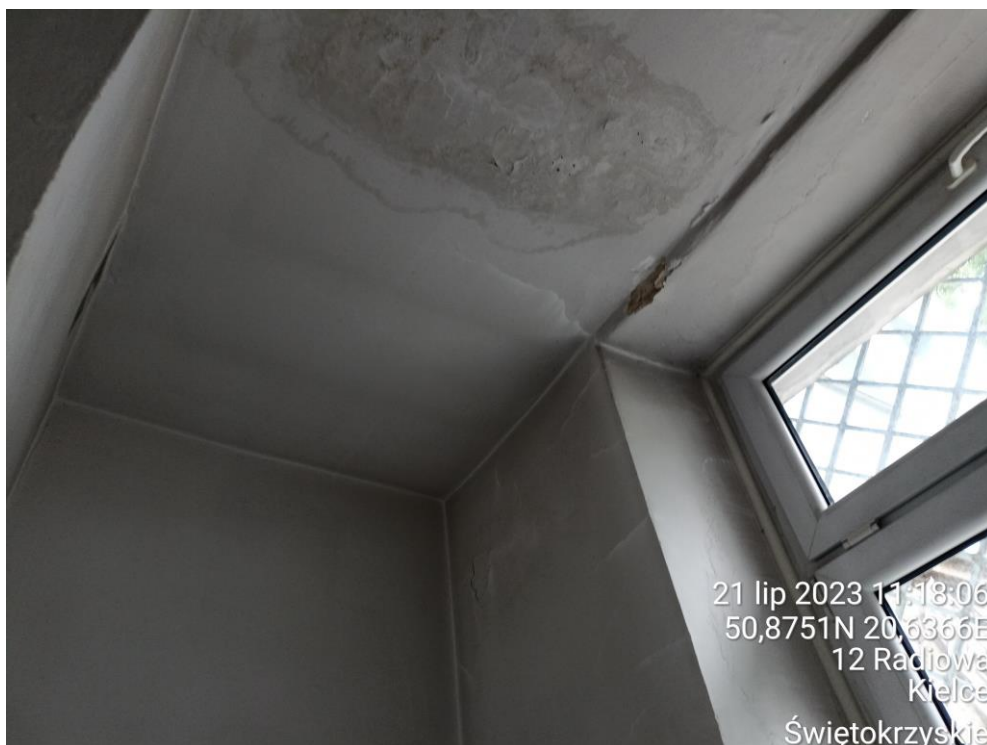
Fot. 13. Widok zacieków w pomieszczeniu Kotłowni – pomiar nr. 4.

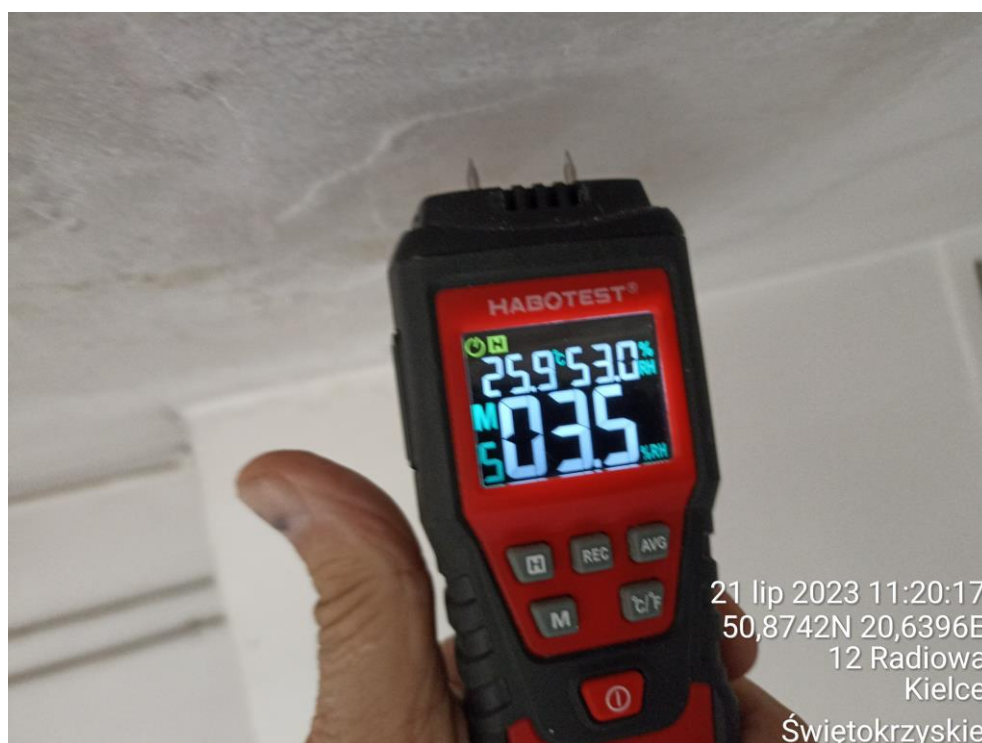
Fot. 14. Pomiar w pomieszczeniu Kotłowni – pomiar nr. 4.

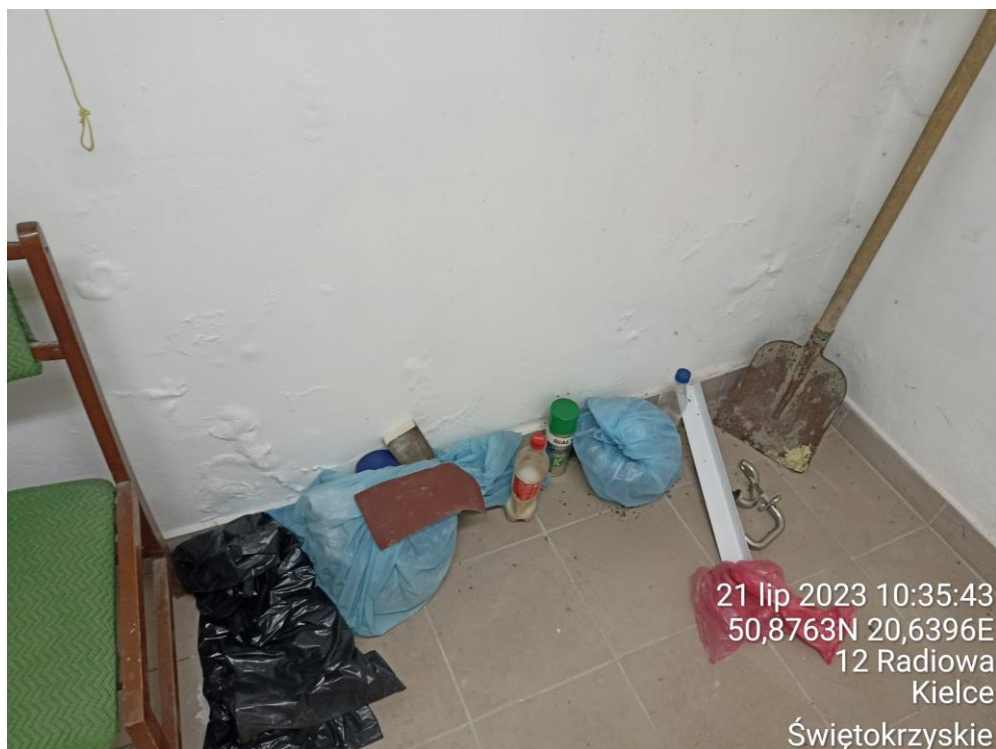
Fot. 15. Oparzenia tynków w pomieszczeniu Warsztat mech. – pomiar nr. 9.

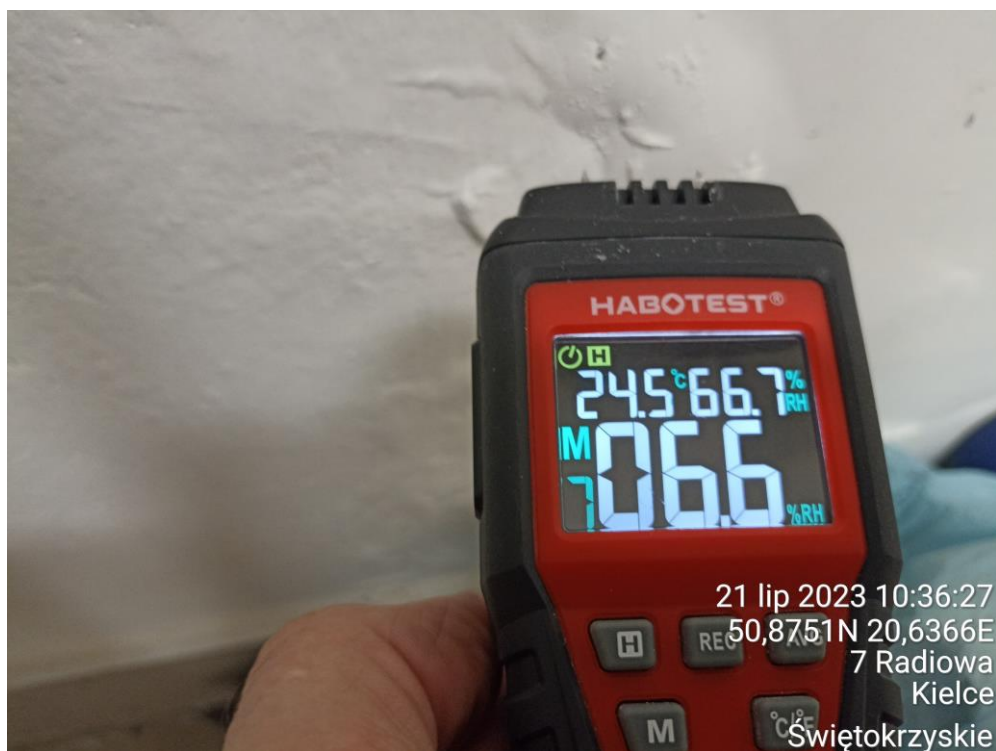
Fot. 16. Pomiar w pomieszczeniu Warsztat mech. – pomiar nr. 9.

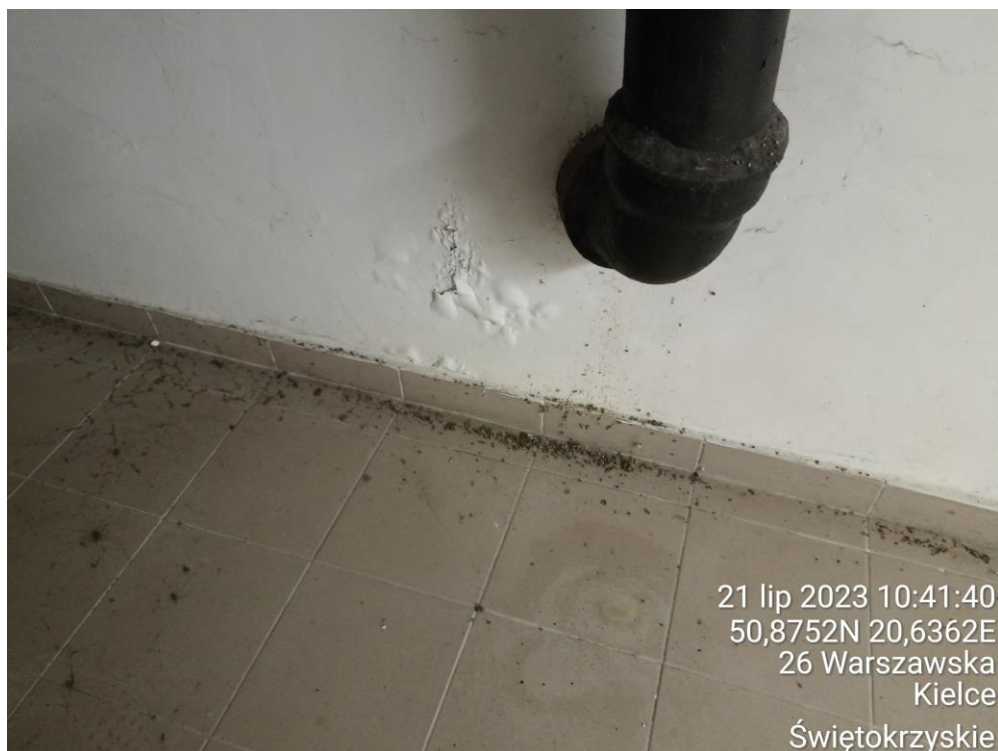
Fot. 17. Oparzenia tynków i przecieki z instalacji w pomieszczeniu Warsztat mech. – pomiar nr. 6.

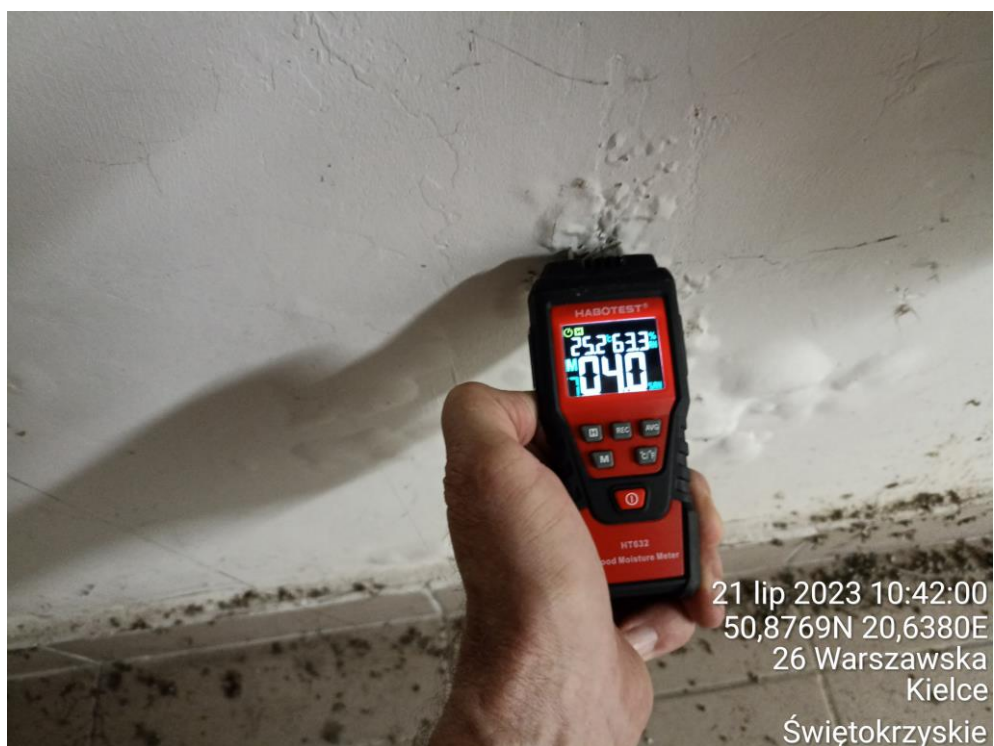
Fot. 18. Pomiar w pomieszczeniu Warsztat mech, – pomiar nr. 6.

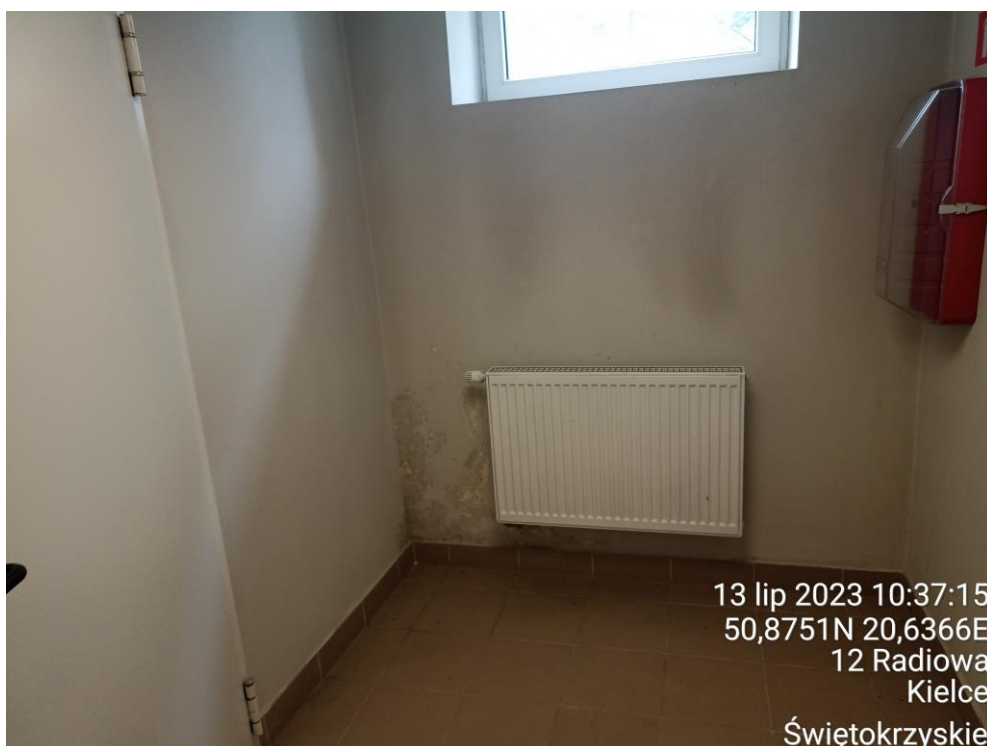
Fot. 19. Widok zacieków w Korytarzu piwnic – pomiar nr. 10.

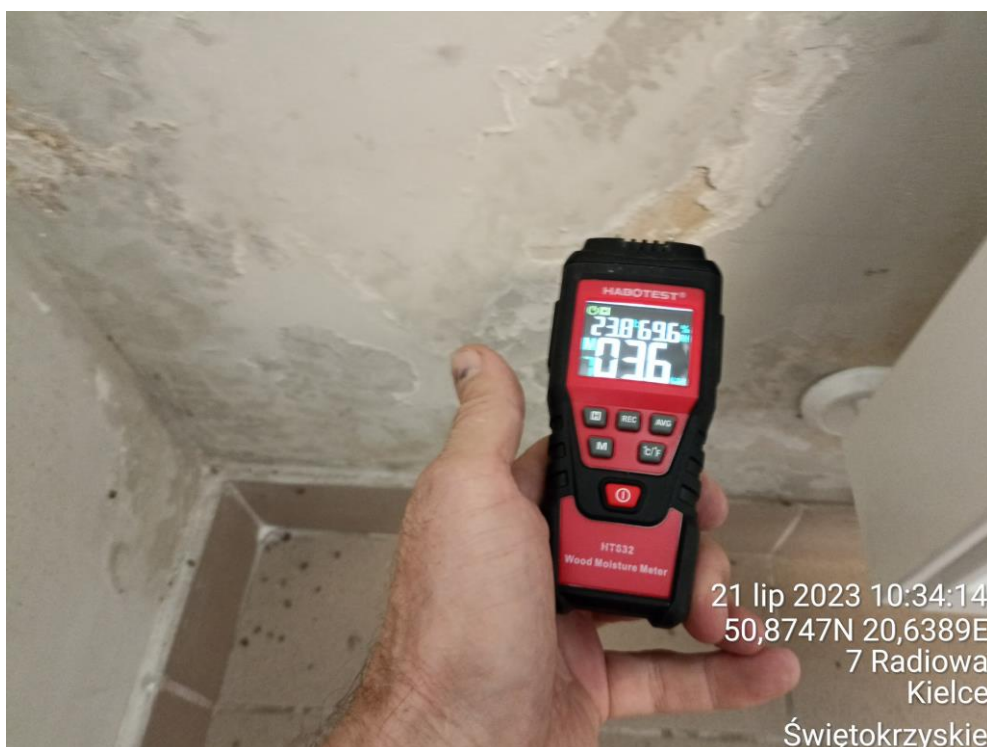
Fot. 20. Pomiar w Korytarzu piwnic – pomiar nr. 10.

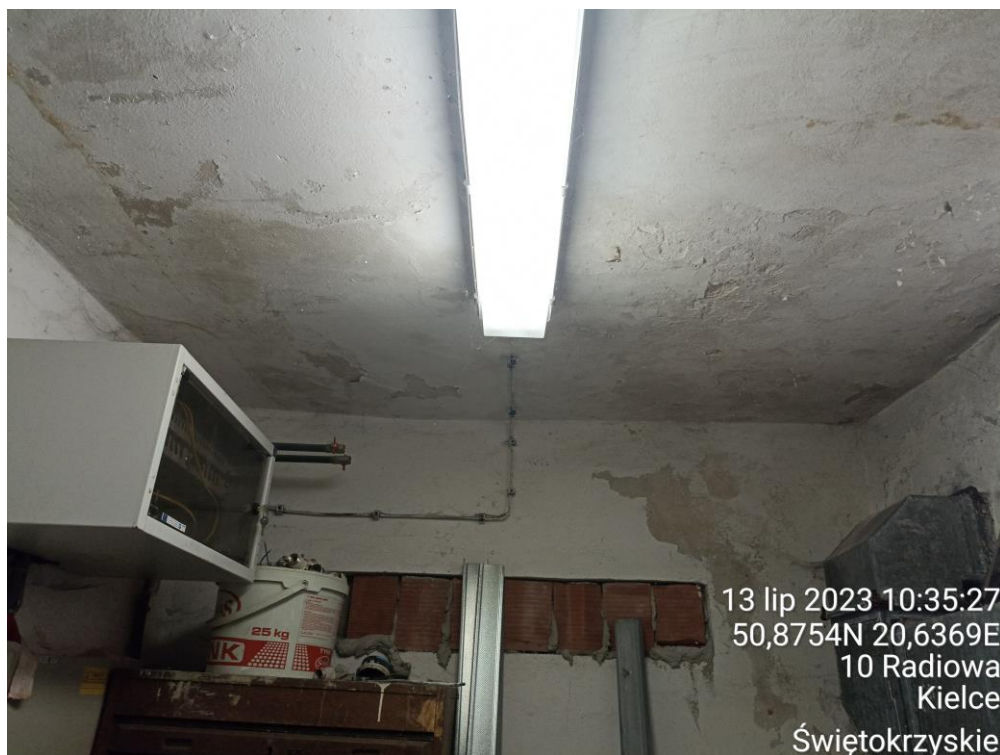
Fot. 21. Widok zacieków w Magazynie elektryków.

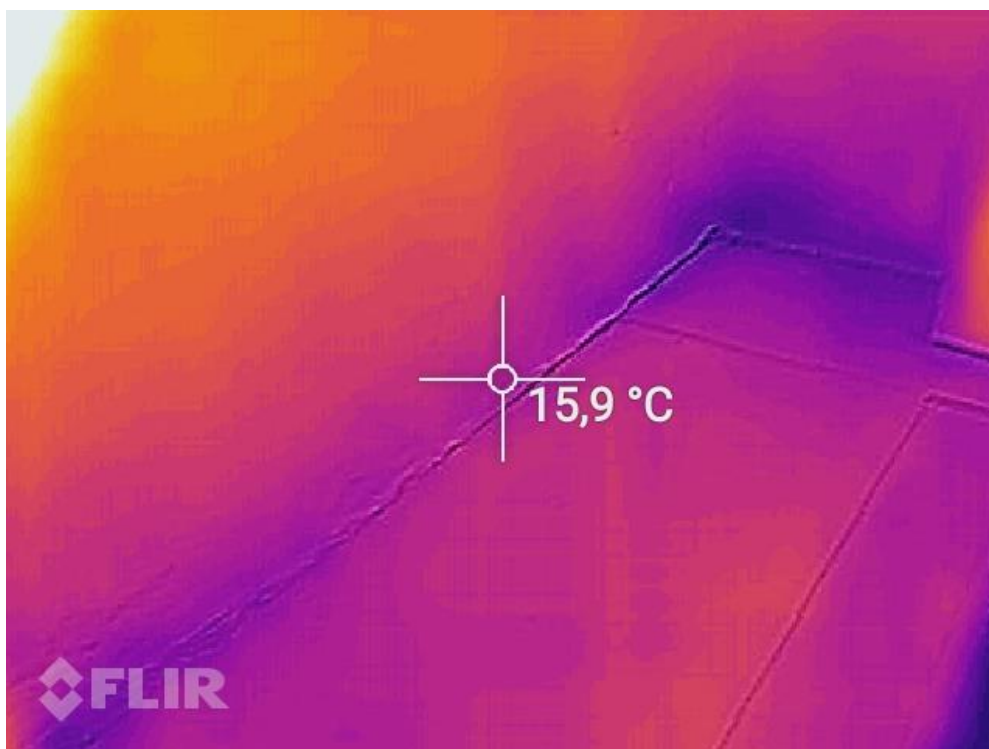
Fot. 22. Zdjęcie z kamery termowizyjnej – pom. Rozdzielnia elektryczna.

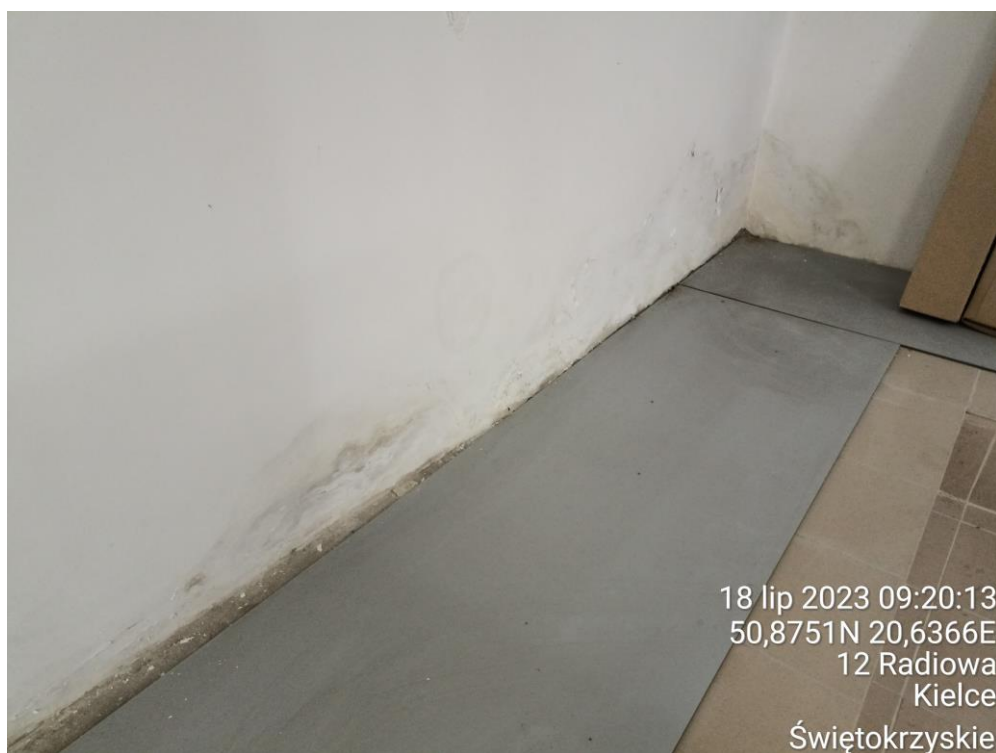
Fot. 23. Oparzenia tynków w pomieszczeniu Rozdzielni elektrycznej. – pomiar nr. 11. i 12.

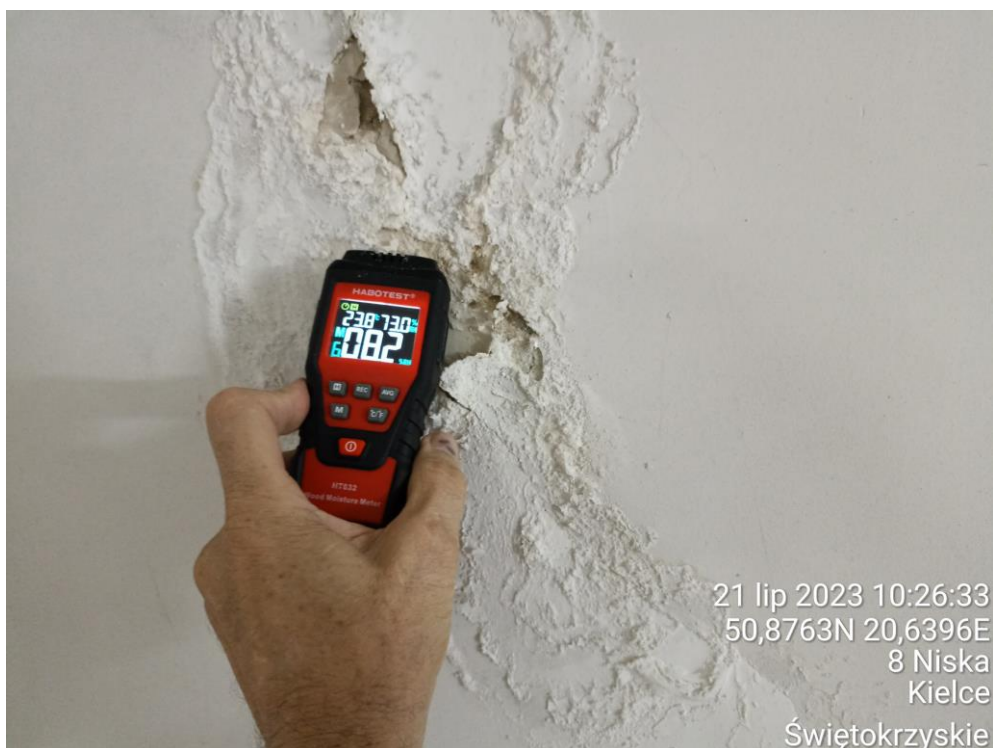
Fot. 24. Pomiar w pomieszczeniu Rozdzielni elektrycznej, – pomiar nr. 13.

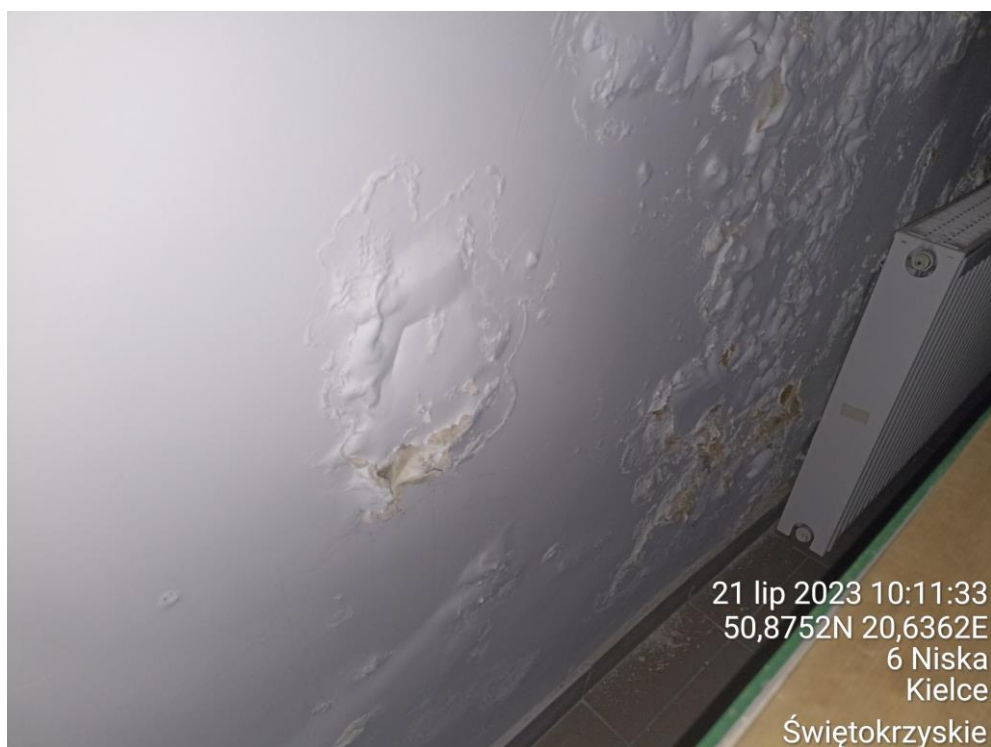
Fot. 25. Zacieki i oparzenia tynków w Schronie. – pomiar nr. 19.

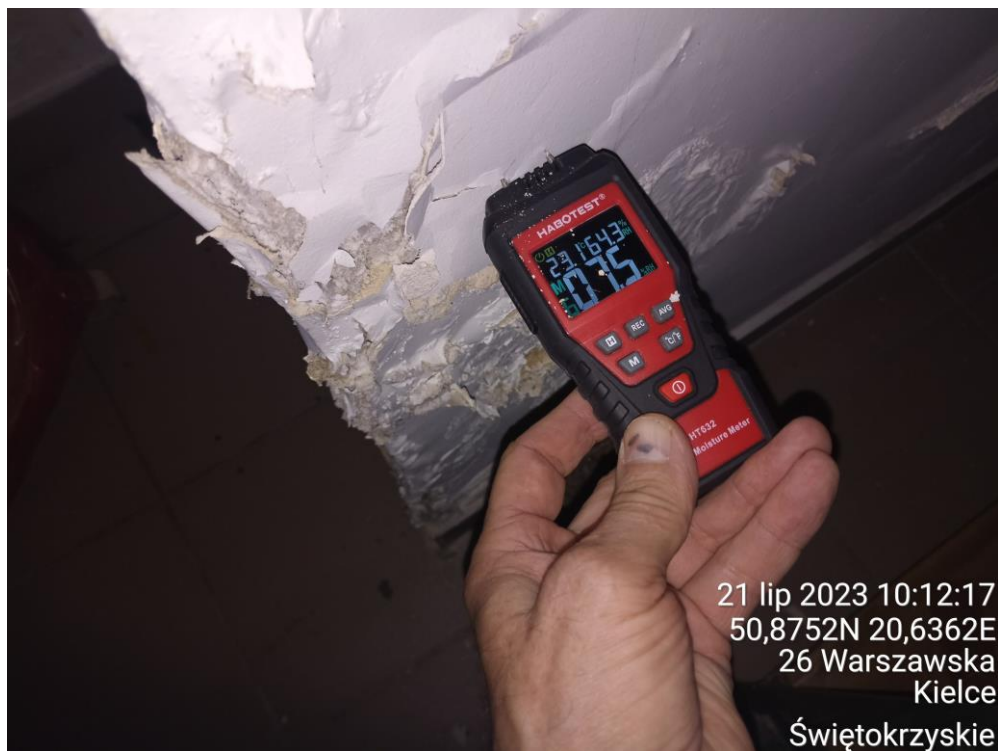
Fot. 26. Pomiar wilgotności w Schronie, – pomiar nr. 17.

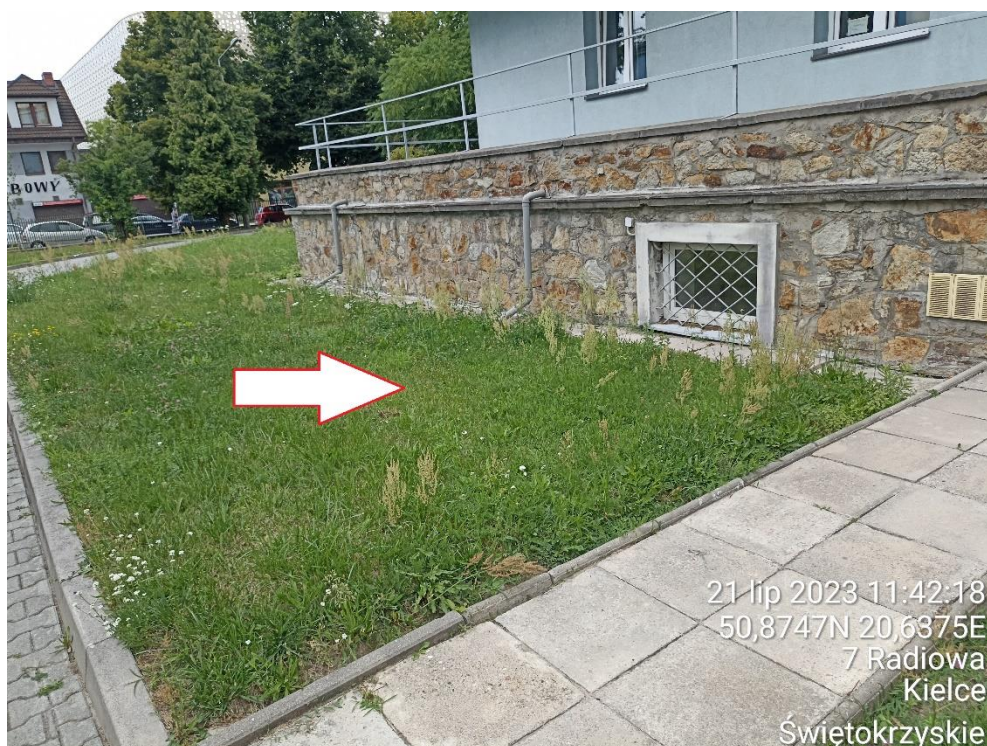
Fot. 27. Spadek terenu w kierunku budynku od strony południowej.

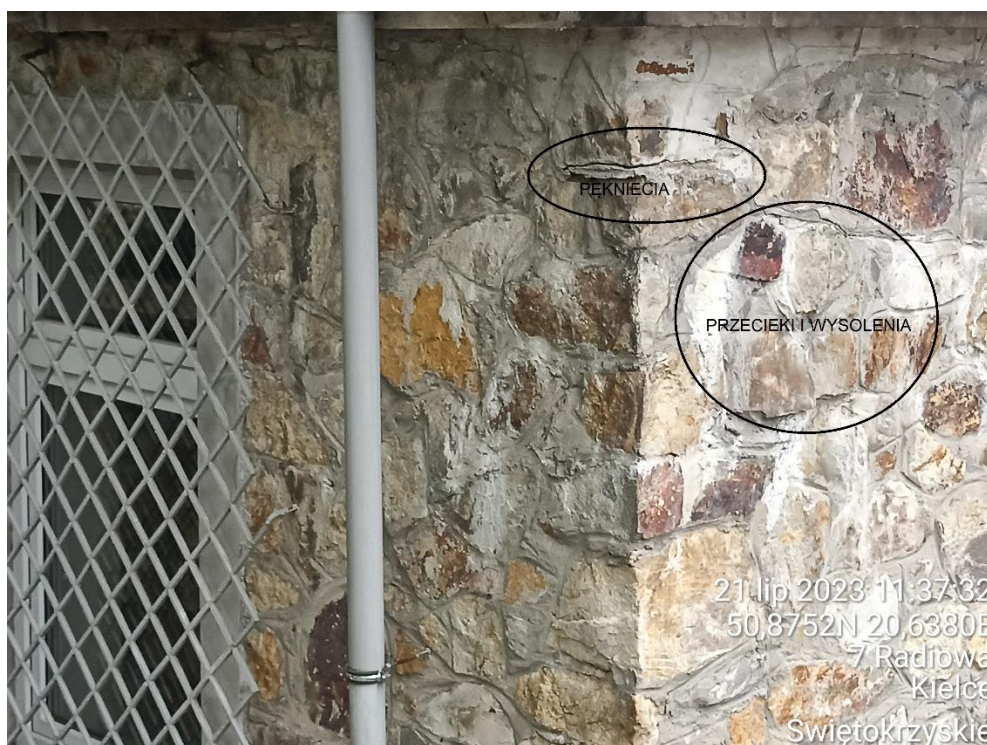
Fot. 28. Narożnik ściany piwnic od strony północno – wschodniej – widoczne zacieki, wysolenia i pęknięcia.

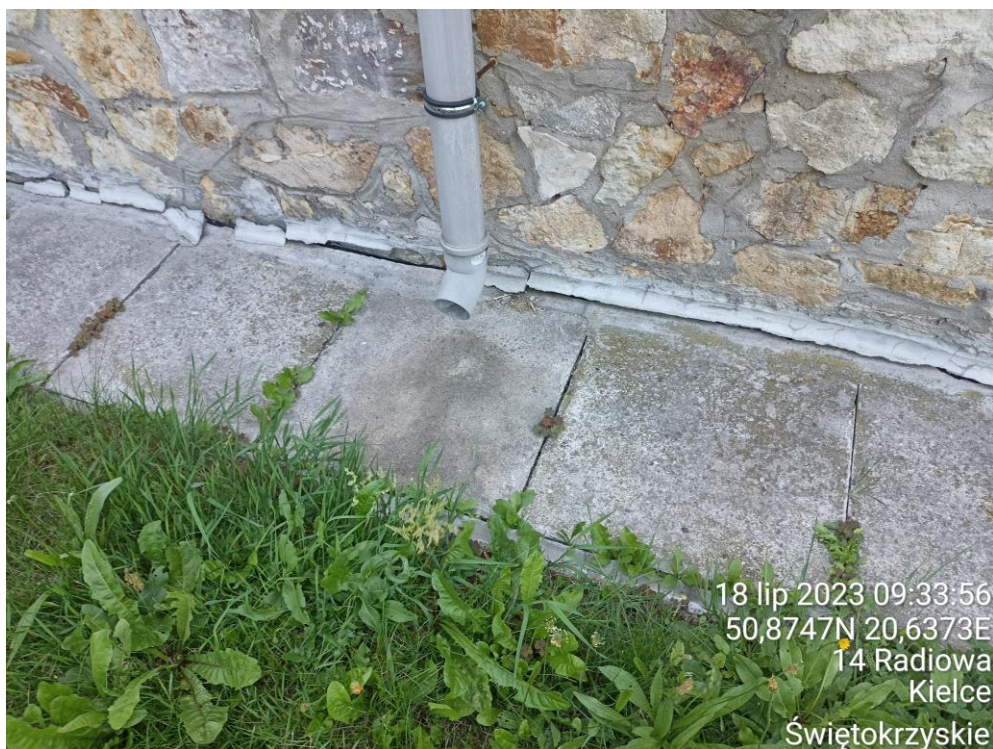
Fot. 29. Stan opaski – widoczne odspojenie od ściany i obniżenie opaski w stosunku do terenu.

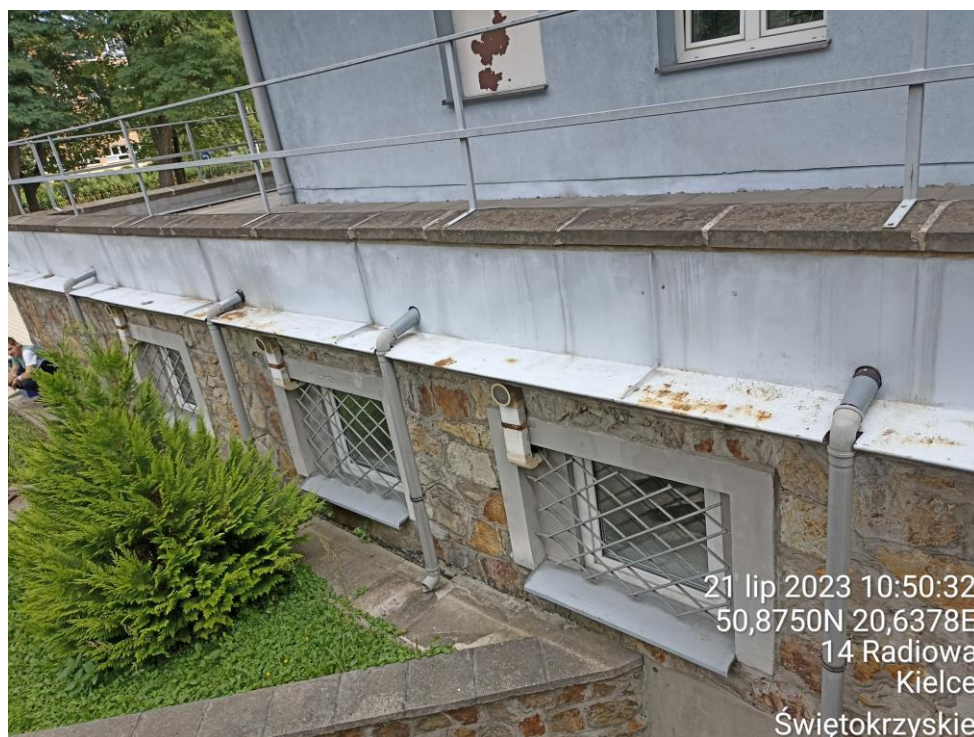
Fot. 30. Pordzewiałe obróbki blacharskie ścian tarasu.

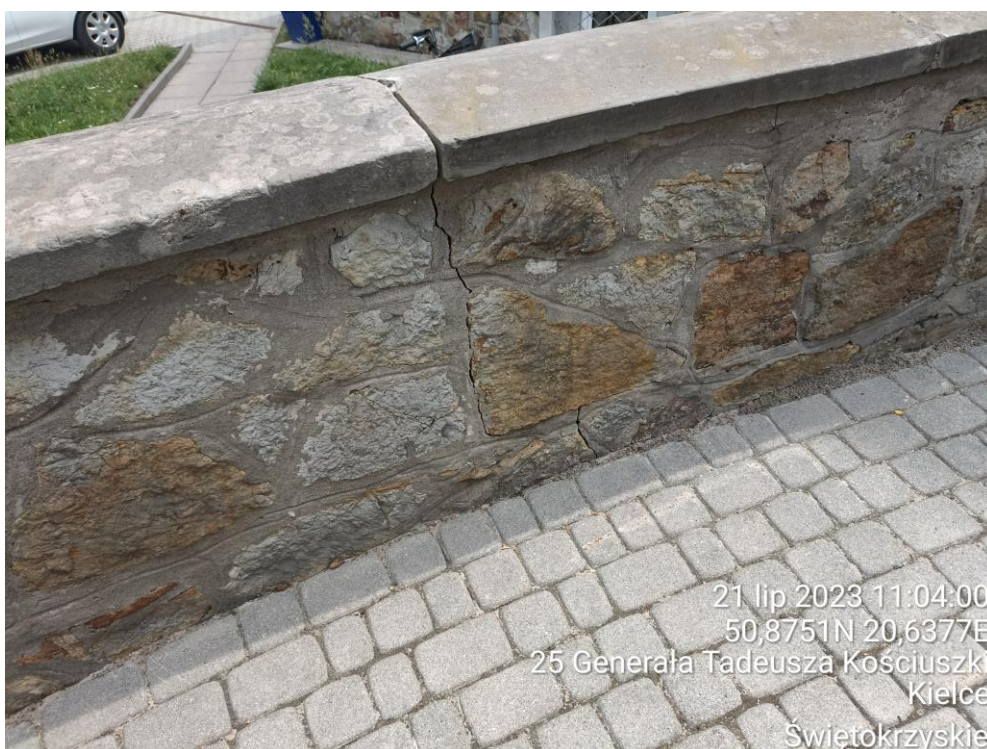
Fot. 31. Popękane murki tarasu.

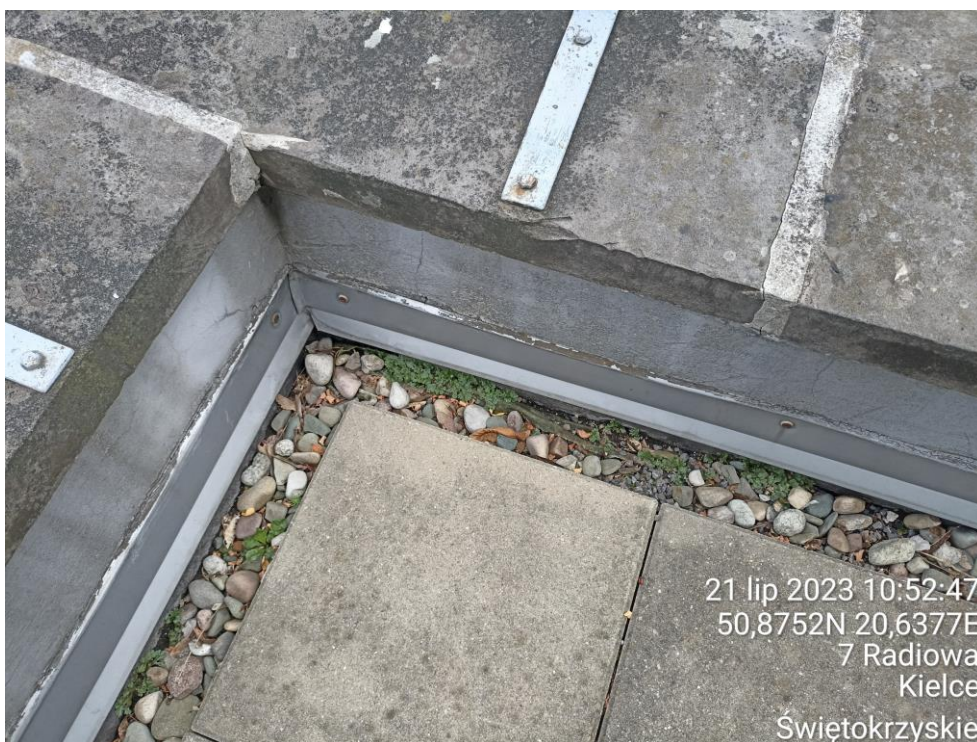
Fot. 32. Niedrożność odwodnienia warstw tarasu spowodowana brakiem systematycznego przeglądu i konserwacji.

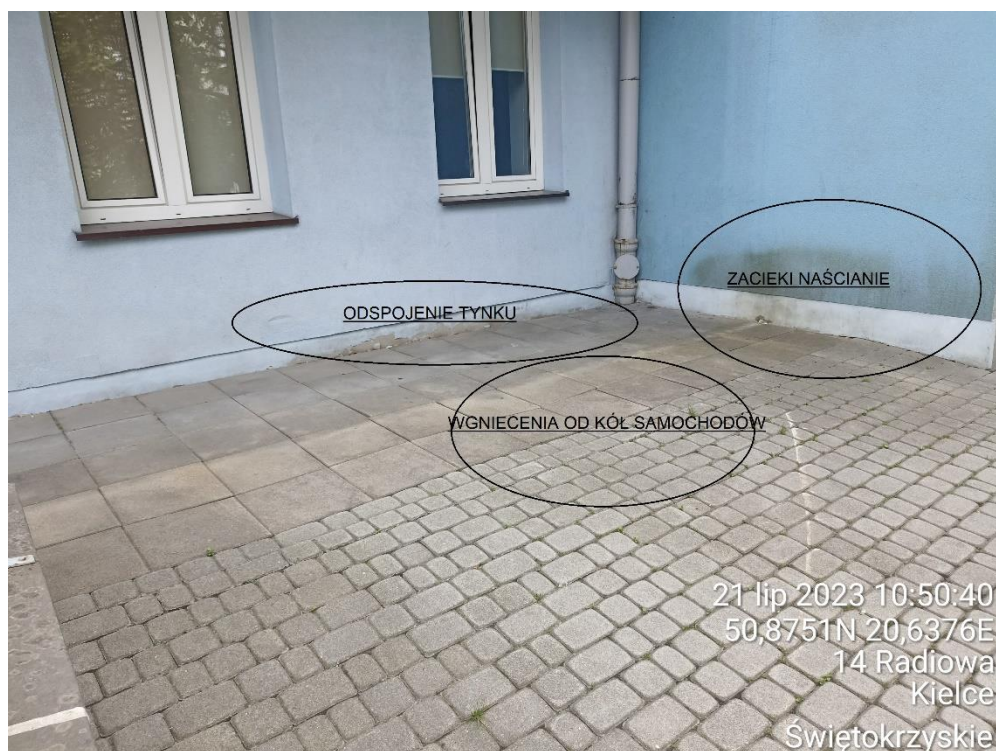
Fot. 33. Usterki tarasu i ścian parteru

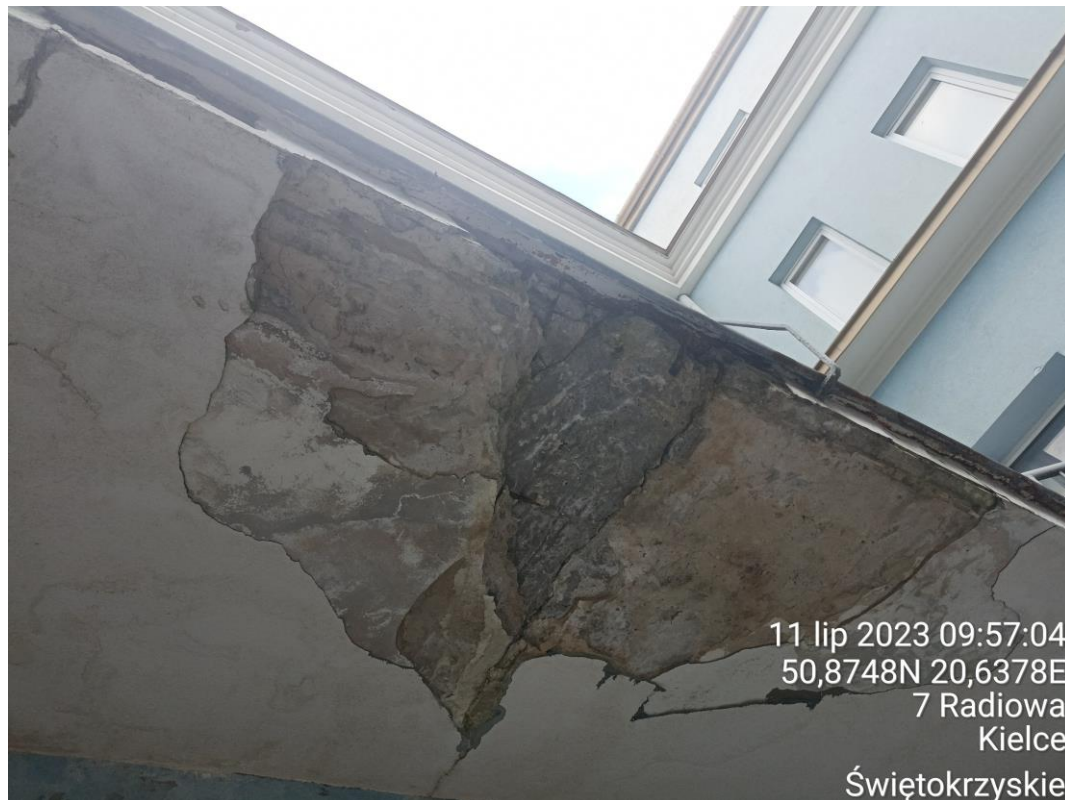
Fot. 34. Destrukcja konstrukcji płyty balkonu spowodowana błędem wykonania obróbki blacharskiej.

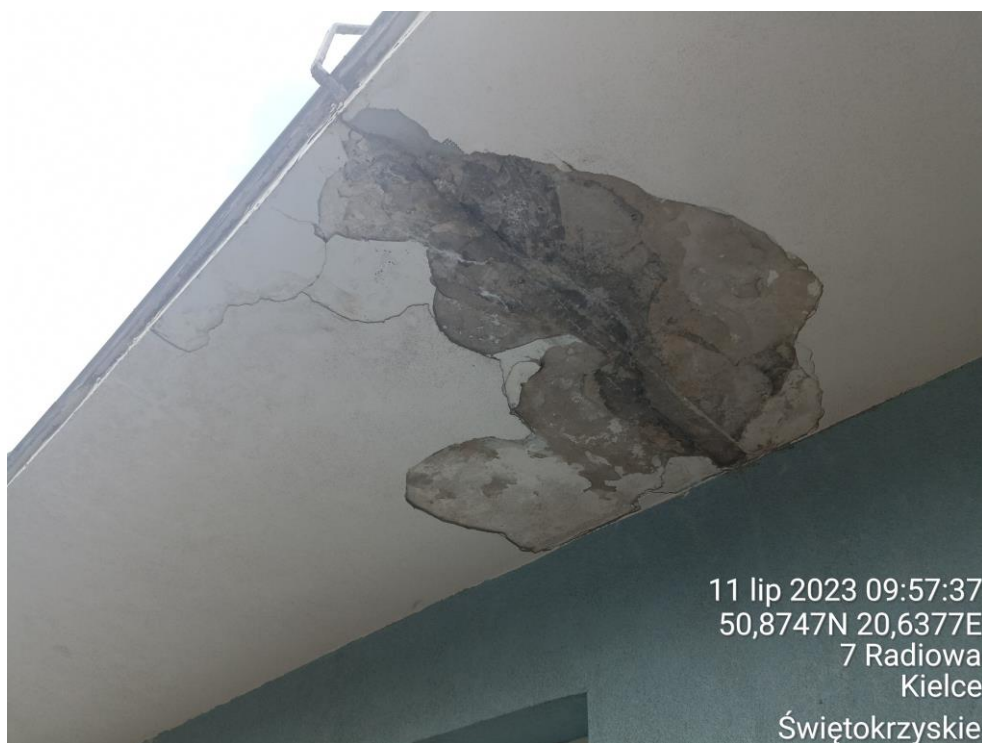
Fot. 35. Destrukcja konstrukcji płyty balkonu spowodowana nieszczelnością hydroizolacji balkonu.

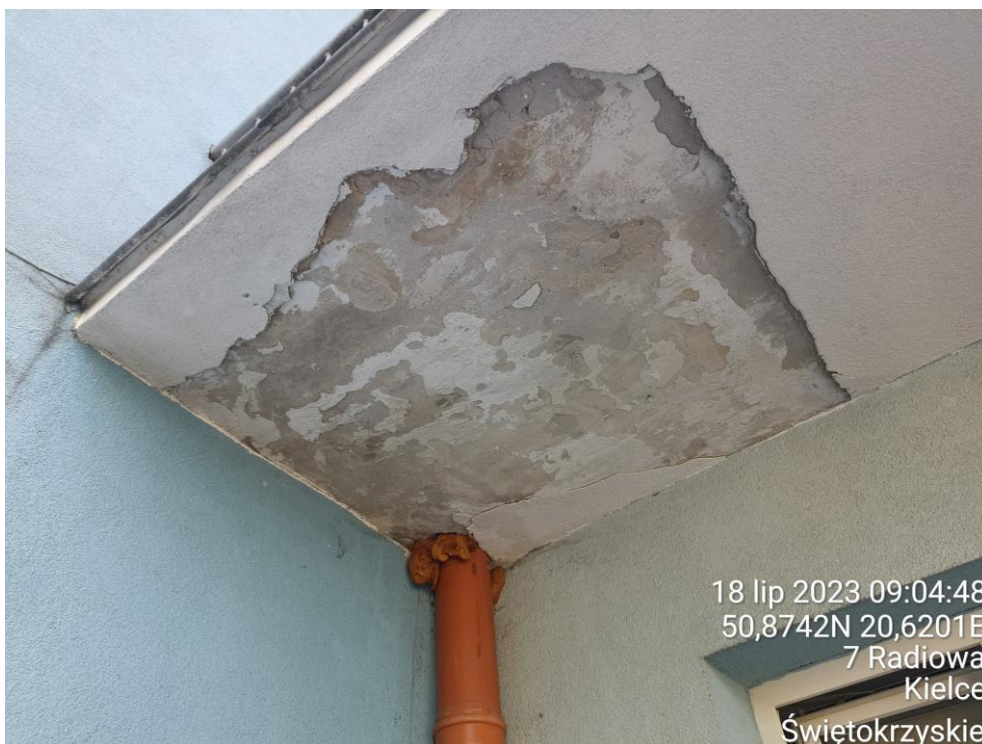
Fot. 36. Odpadnięcie tynku od spodu balkonu w wyniku nieszczelności rury odprowadzającej wodę z dachu.

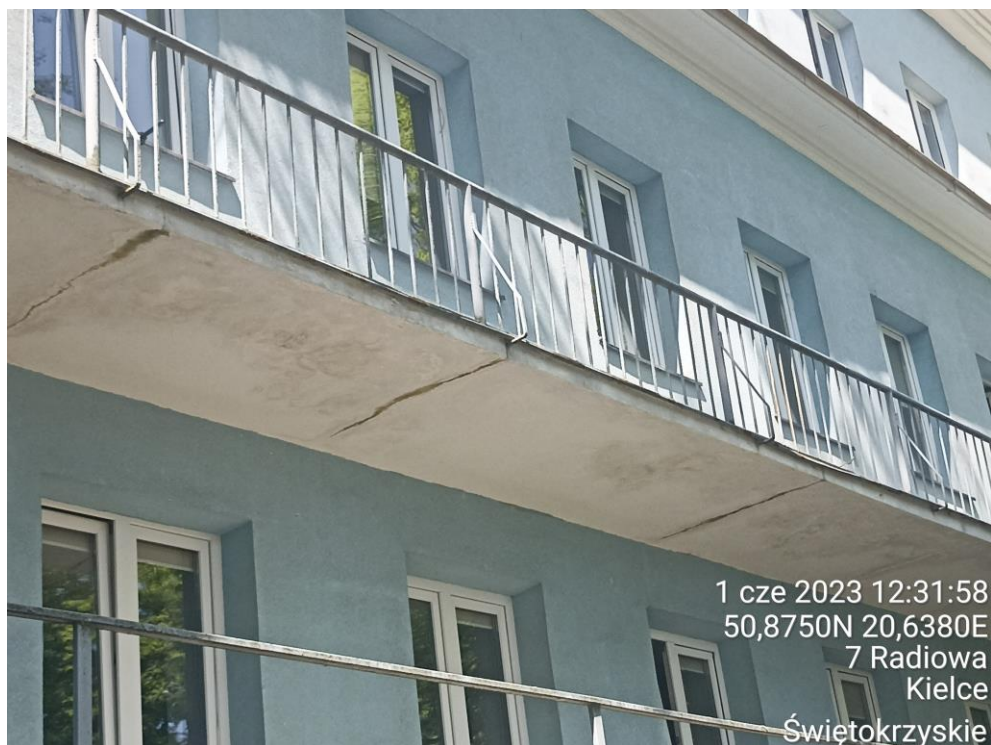
Fot. 37. Pęknięcia termiczne płyty balkonu spowodowane brakiem stosownej dylatacji.

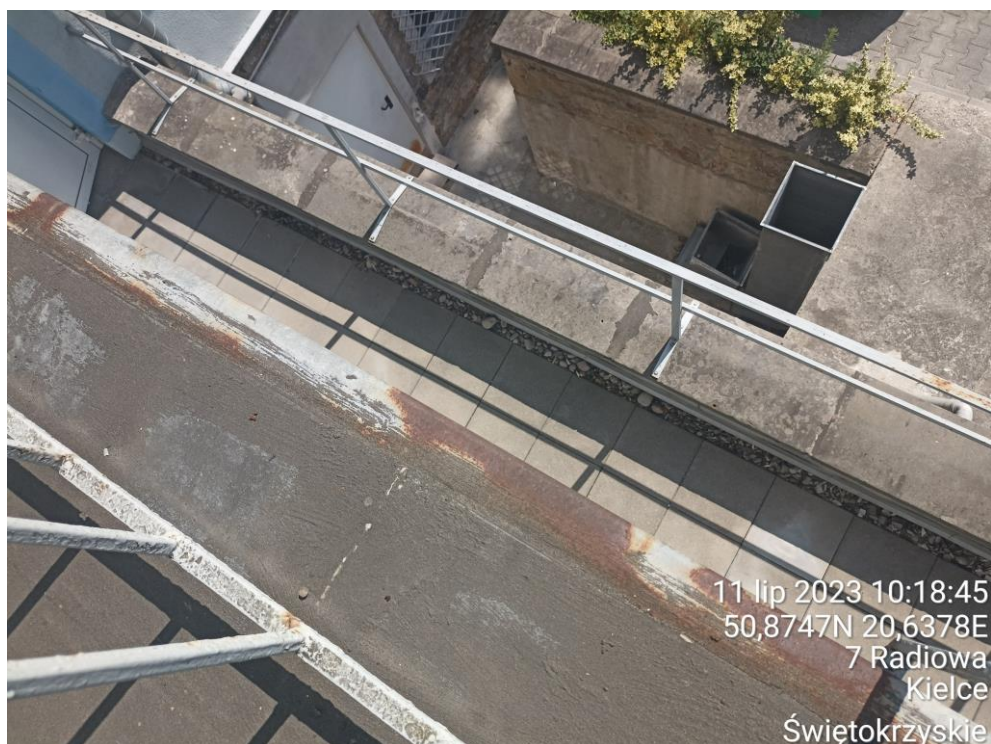
Fot. 38. Pordzewiałe elementy obróbek blacharskich balkonu.

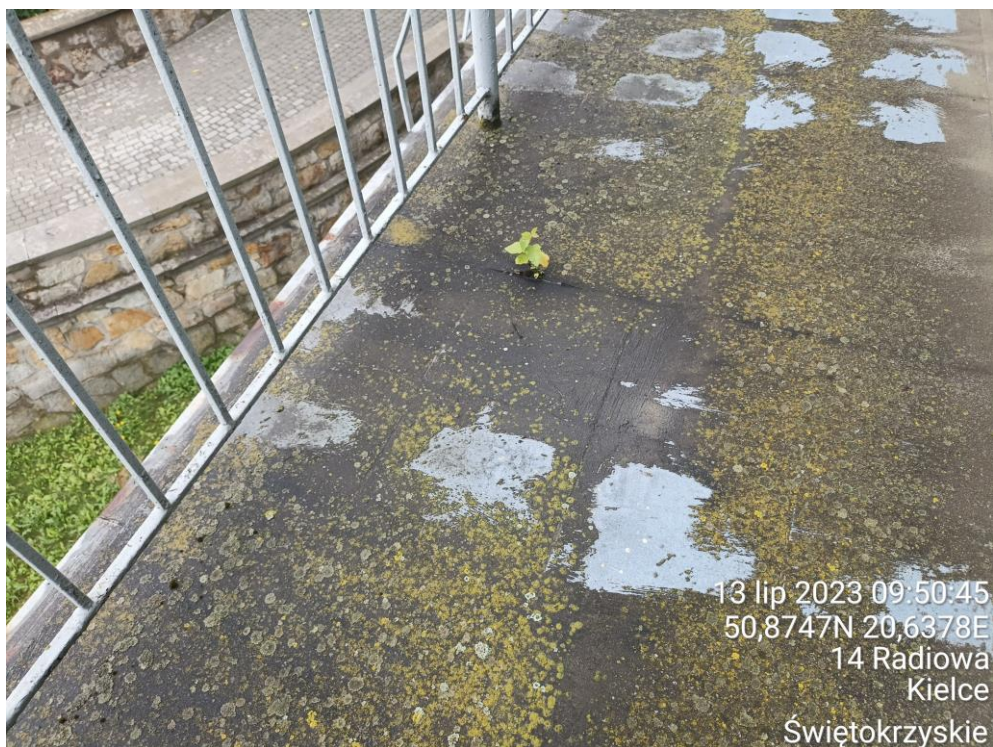
Fot. 39. Mech i rośliny na powierzchni balkonu.

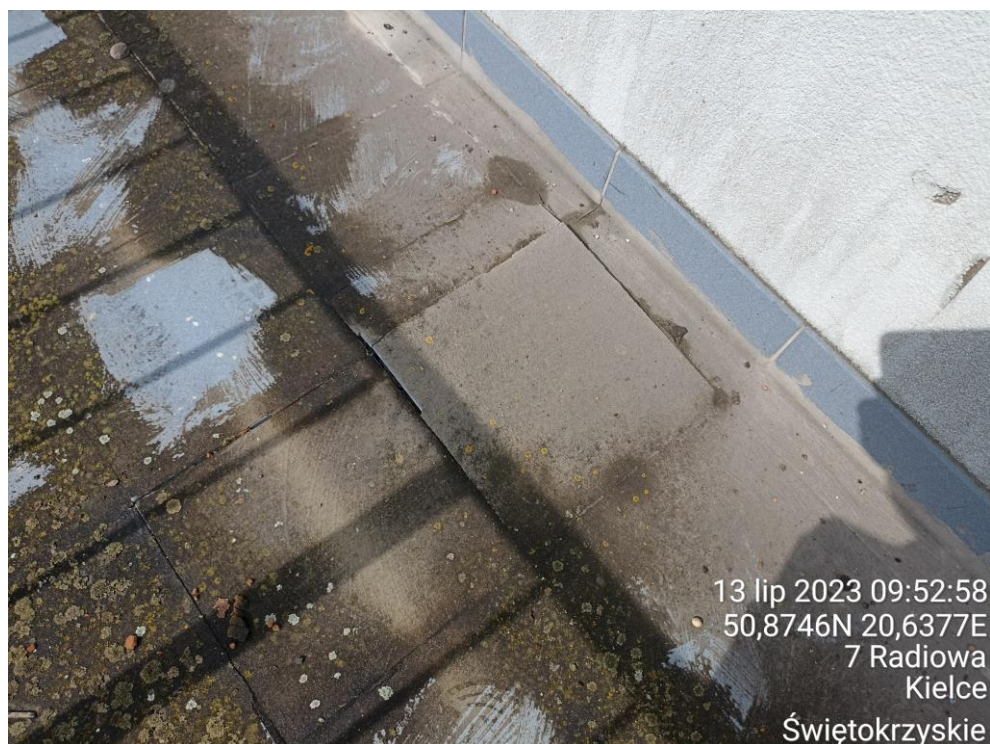
Fot. 40. Odspojone płytki warstwy wykończeniowej tarasu.
