DOKUMENTACJA FOTOGRAFICZNA .

Ekspertyza techniczna stanu konstrukcji i elementów budynku z uwzględnieniem balkonów zlokalizowanych przy budynku Kliniki Chorób Zakaźnych przy ul. Radiowej 7 w Kielcach.

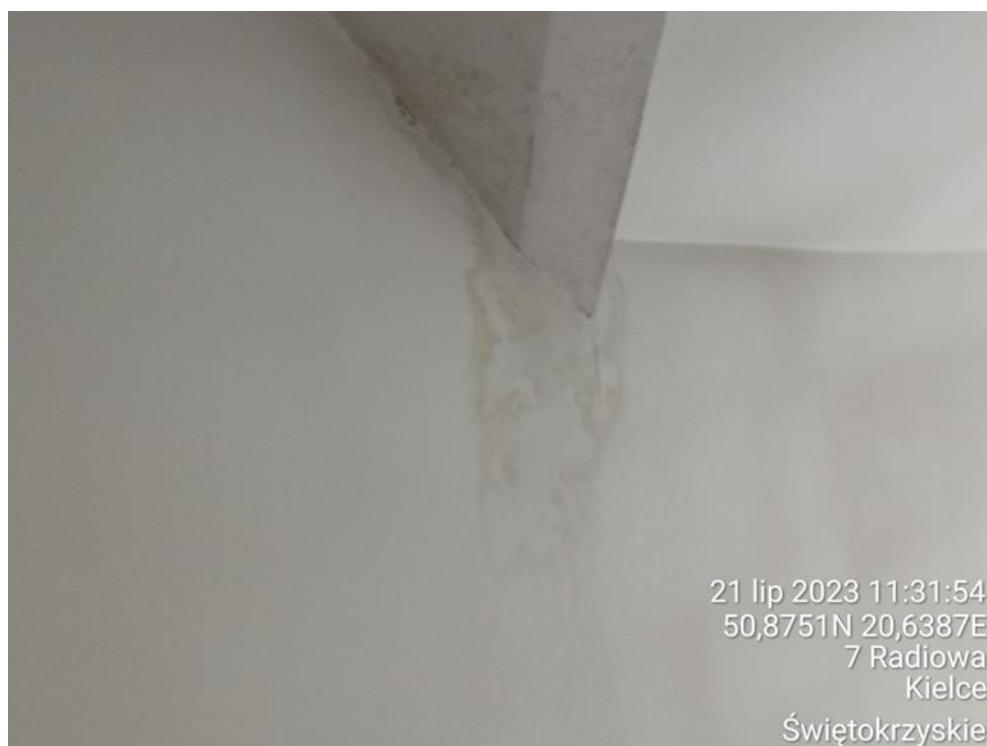
Fot. 41. Zaciek na klatce schodowej z miejscowego przecieku z dachu.

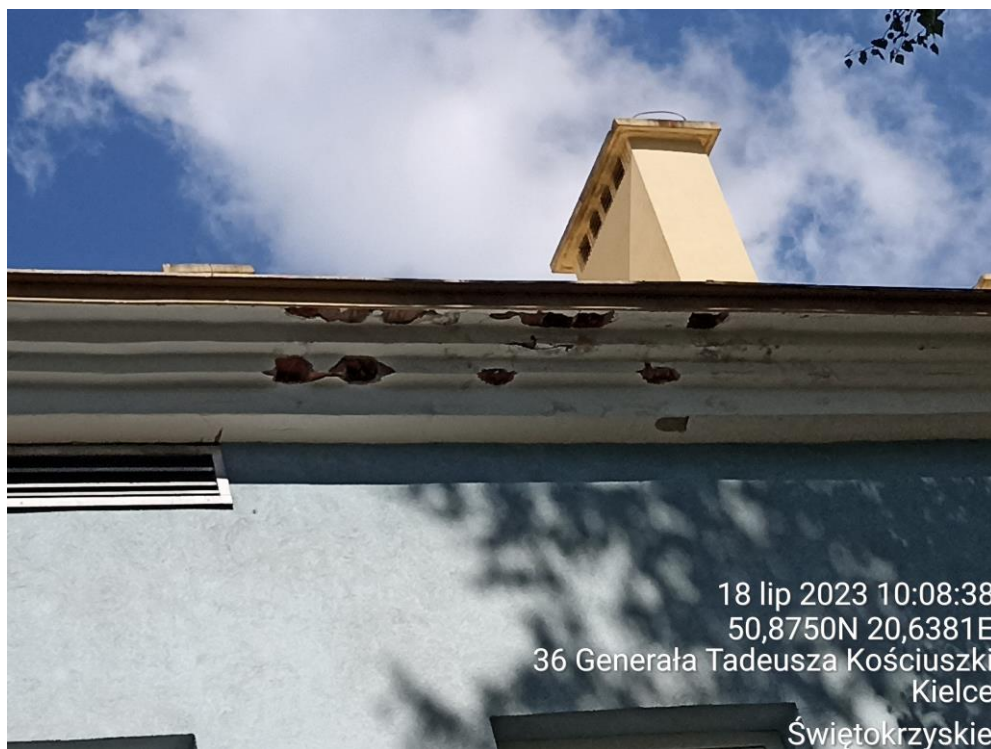
Fot. 42. Odpadające elementy gzymsu w wyniku uszkodzenia obróbek i poszycia dachu.

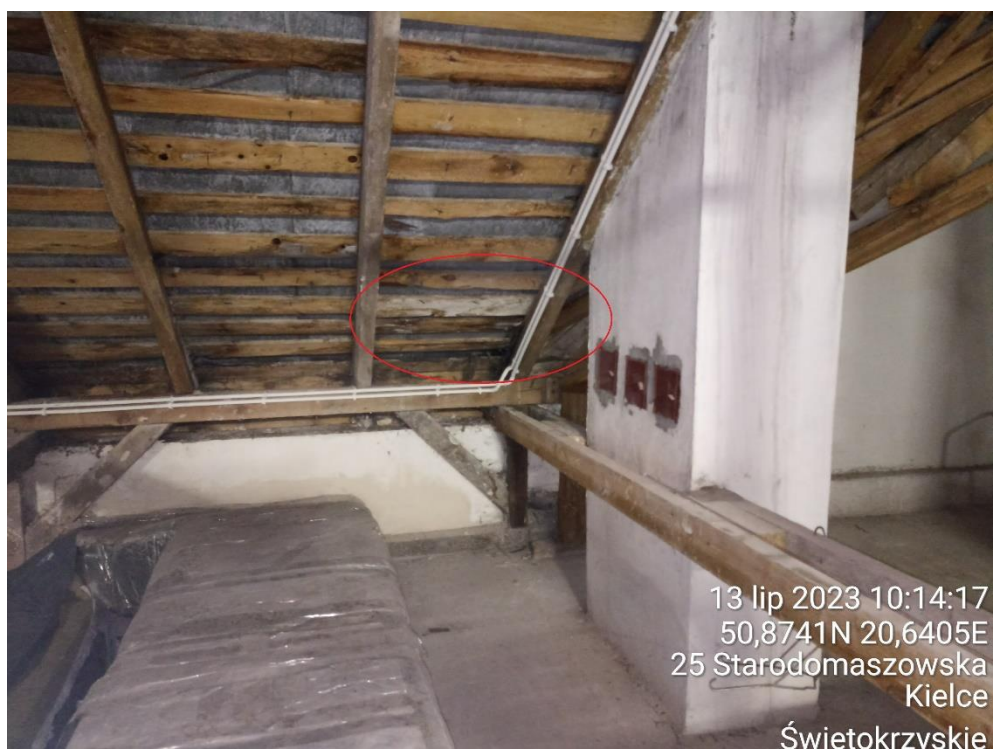
Fot. 43. Widok dachu od wewnątrz w miejscu destrukcji gzymsu (Fot. 42.)

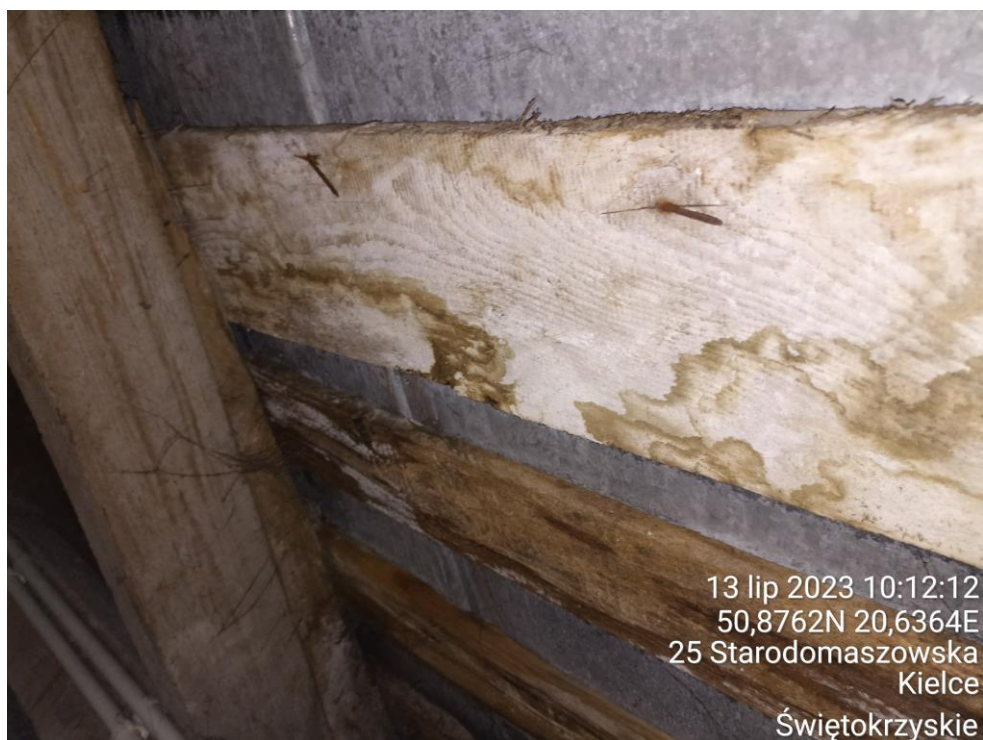
Fot. 44. Szczegół korozji odeskowania poszycia (Fot. 43).

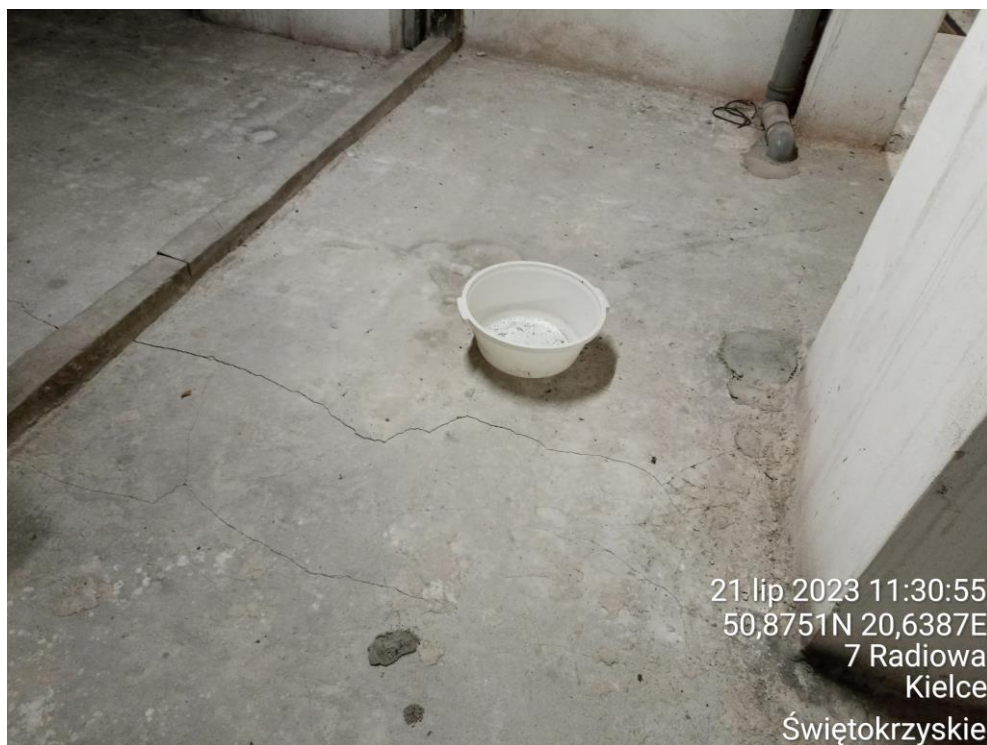
Fot. 45. Miejscowe przecieki z poszycia dachu.
