EKSPERTYZA TECHNICZNA

Temat	Ekspertyza techniczna stanu konstrukcji i elementów budynku z uwzględnieniem balkonów zlokalizowanych przy budynku Kliniki Chorób Zakaźnych przy ul. Radiowej 7 w Kielcach.		
Zamawiający	Wojewódzki Szpital Zespolony ul. Grunwaldzka 45, 25-736 Kielce		
Data zamówienia	5.07.2023 r.	Numer zamówienia	TI/242/1085/2023
Imię i Nazwisko		Data	Podpis
inż. Krzysztof Olczyk upr. bud.192/82 upr. rzecz. bud. RZE/X/004/09		27.07. 2023 r.

„Ekspertyza techniczna stanu konstrukcji i elementów budynku z uwzględnieniem balkonów zlokalizowanych przy budynku Kliniki Chorób Zakaźnych przy ul. Radiowej 7 w Kielcach.”

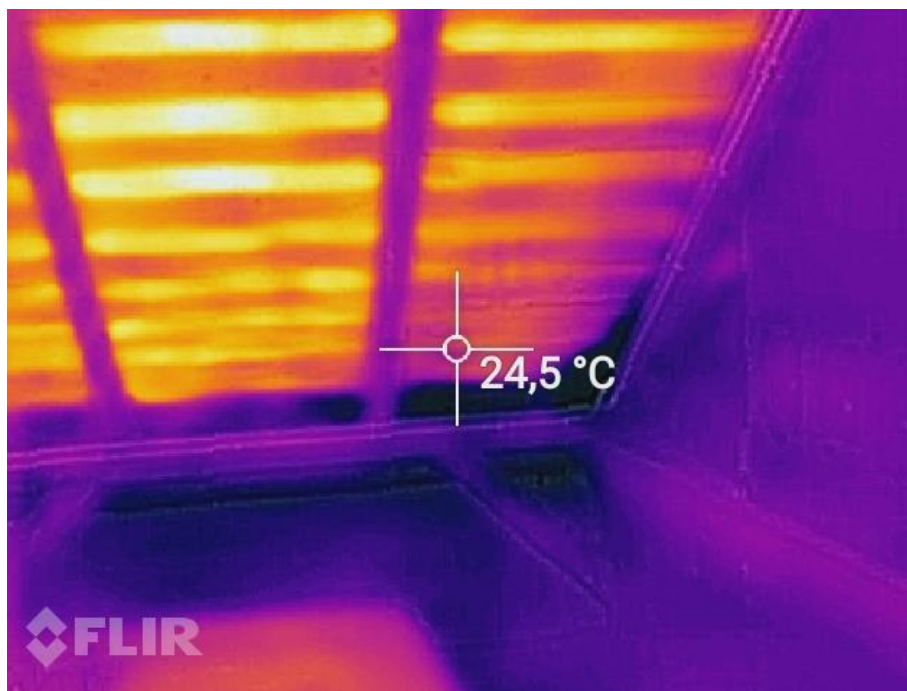
Fot.4. Obszar wilgoci w pobliżu uszkodzonego gzymsu od strony strychu.

Na podstawie badań termowizyjnych zlokalizowano obszary wilgoci na sufitach i ścianach pomieszczeń piwnic, oraz na strychu.

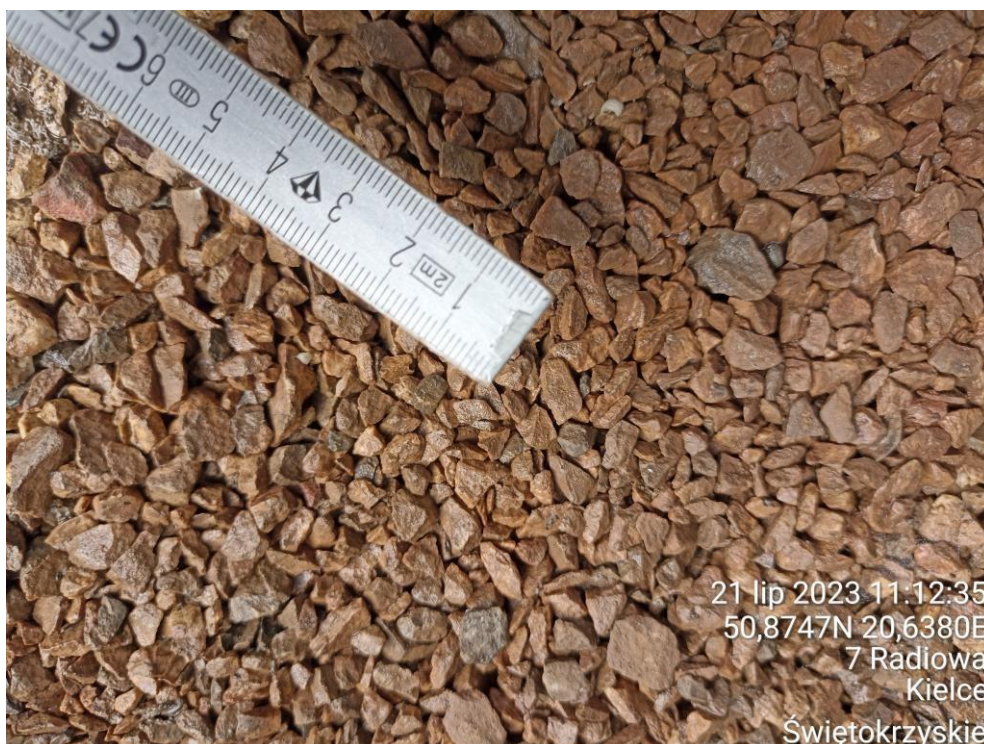
- nieuszczelna izolacja przeciwwodna tarasu,
- nieuszczelność instalacji odprowadzającej wody opadowe z powierzchni tarasu.
- niewłaściwie wykonana warstwa drenująca tarasu - z gysu, a nie z żwiru,
- grubości warstwy drenującej wynosi ok. 2 cm zamiast 4 - 5 cm,
- brak systematycznego przeglądu i czyszczenia instalacji odprowadzającej wodę.
- części roślinne z okolicznych drzew zapychają układ drenujący jak i odprowadzający wodę na zewnątrz tarasu [Fot. 32.],

Fot. 5. Warstwa drenażowa tarasu - użyto gysu zamiast naturalnego żwiru.

Przy takim wykorzystaniu odwróconego dachu, na ociepleniu z płyt polistyrenu ekstrudowanego układa się kolejno: warstwę ochronną z geowłókniny, warstwę drenującą o grubości 5 - 8 cm ze żwiru płukanego o uziarnieniu 4/8 mm – a nie gysu łamanego.

Taras w systemie dachu odwróconego jest trudniejszy do konserwacji i naprawy. Tym bardziej powinna być regularna konserwacja i czyszczenie warstw izolacyjnych, oraz monitorowanie uszkodzeń. Na załączonych zdjęciach, ewidentnie widać, że konserwacji tarasu nie wykonywano od lat. Liście i inne części roślinne z okolicznych drzew i krzewów w dużej mierze przyczyniły się do ograniczeniu drożności drenażu i instalacji odprowadzającej wody opadowe z tarasu

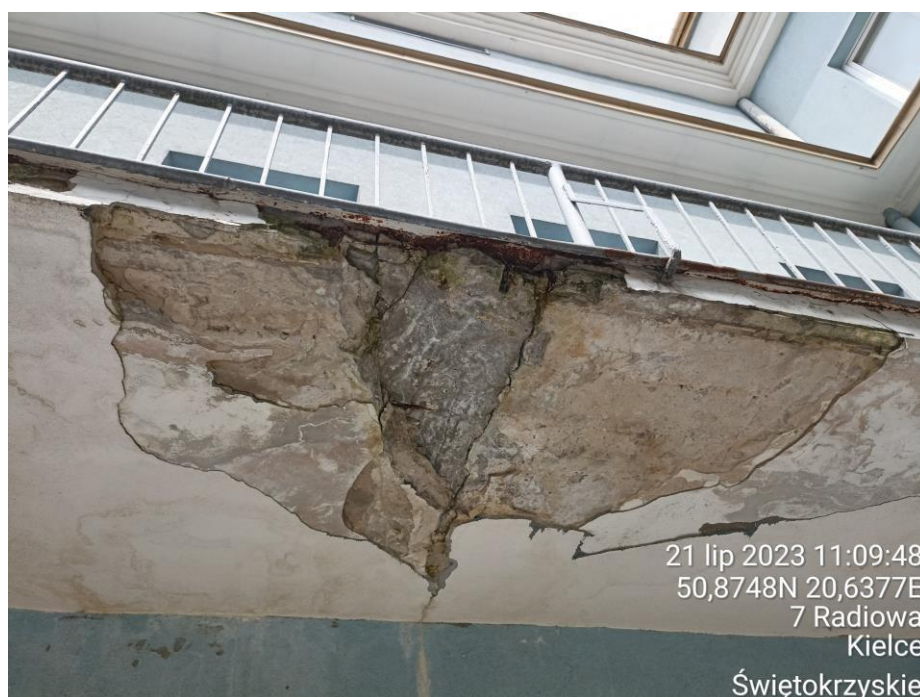
- odpadające betonowe elementy konstrukcji płyty balkonu w części wschodniej budynku, gdzie widoczne jest zardzewiałe zbrojenie [Fot. 34; 35].

Fot. 6. Widok uszkodzenia płyty balkonu.

Ze względu na zaobserwowane uszkodzenia płyt balkonowych i przerdzewiałe obróbki blacharskie, które głównie przyczyniające się do pogorszenia stanu technicznego omawianych balkonów I-go piętra, zaleca się wymianę warstw wykończeniowych balkonu, oraz przeprowadzenie naprawy występujących uszkodzeń i nieprawidłowości.

Po skuciu uszkodzonej części płyt balkonu i po odsłonięciu zbrojenia należy stal zbrojeniową oczyścić i zabezpieczyć preparatem antykorozyjnym. Skorodowane stalowe pręty zbrojące należy oczyścić mechanicznie.
