EWA DOLEŻYŃSKA-SEWERNIAK
KONSERWACJA ZABYTKÓW

**BADANIA STRATYGRAFII NAWARSTWIEŃ MALARSKICH
ELEWACJI I STOLARKI ZABYTKOWEGO BUDYNKU
PRZY UL. CHOPINA 7
W BISKUPCU**

TORUŃ 2018

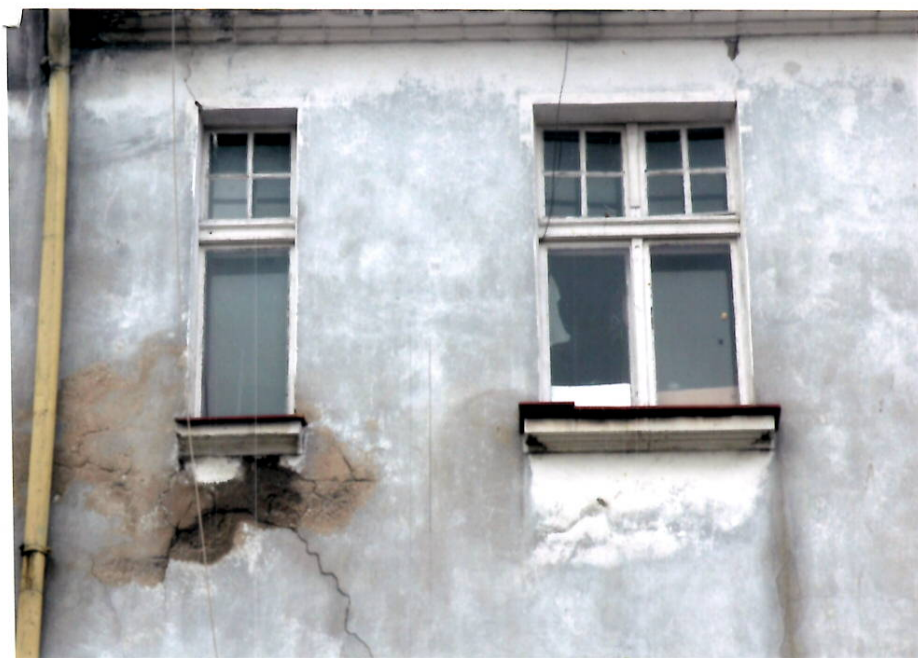
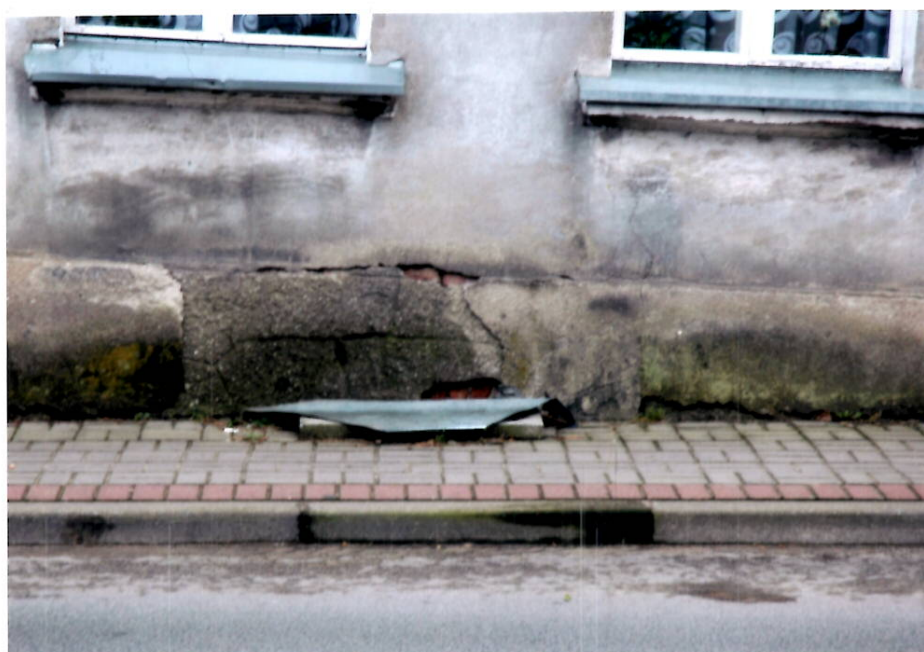
Tynki pokrywające elewację miejscowo są popękane. Oryginalna stolarka pokryta jest licznymi warstwami wtórnych wymalowań, które są popękane. Okna mają ubytki techniczne.

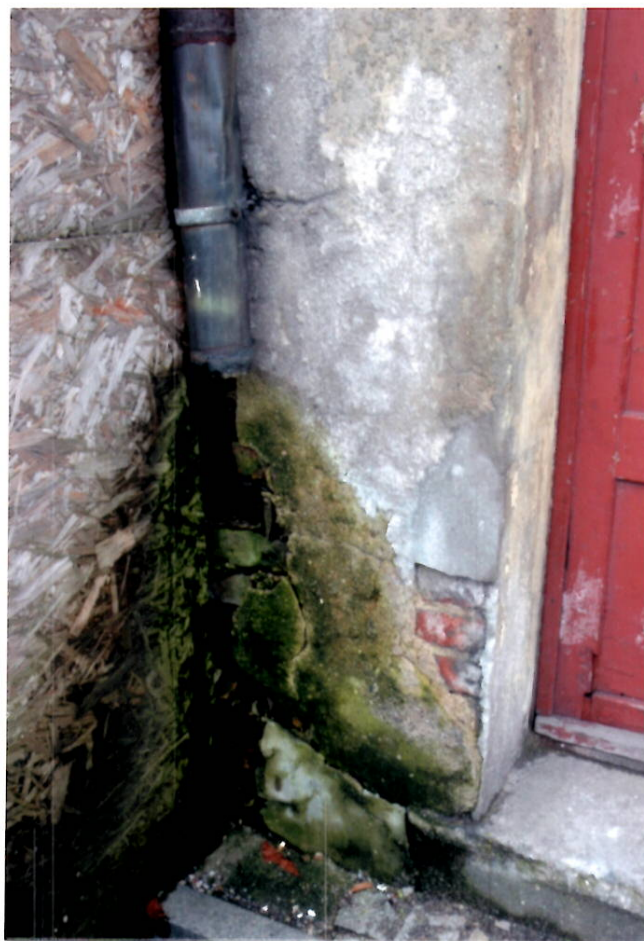
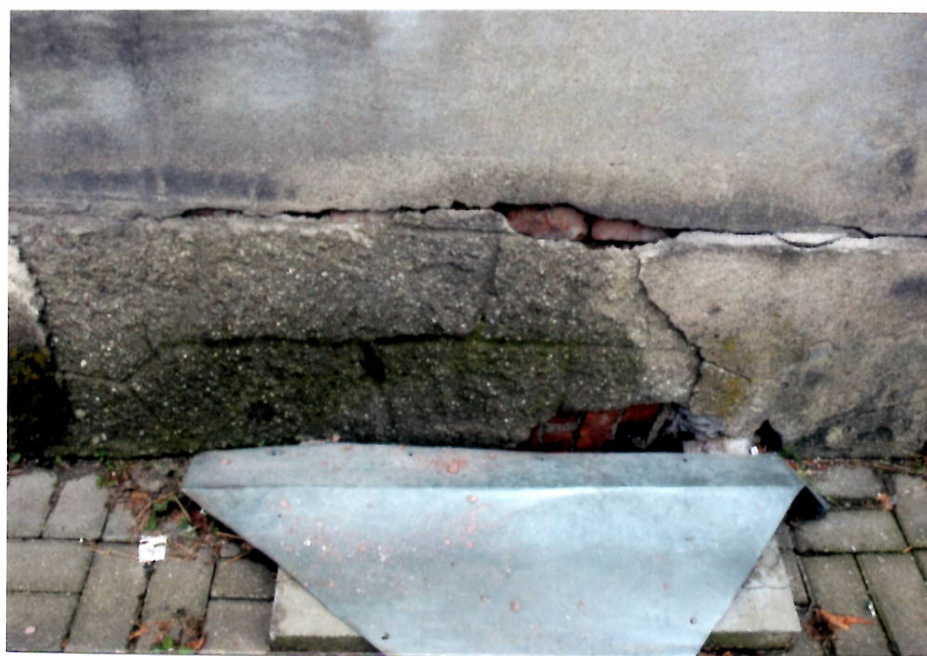
W partii przyziemia widoczne są zawilgocone tynki, które odspajają się od muru ceglanego. Do zwilgocenia ścian tej części elewacji przyczyniły się zamurowane okienne otwory piwniczne oraz woda opadowa odbijana od szczelnie przylegającej do budynku kostki brukowej.

W miejscach uszkodzonych rynien widoczne jest nie tylko zawilgocenie i degradacja tynków, ale także atak mikrobiologiczny.

12. Kolejnym etapem prac jest wykonanie opierzeń blacharskich na gzymsach i parapetach oraz nowych szczelnych rynien odprowadzających wodę na znaczną odległość od budynku. Należy wykonać je blachą tytanowo-cynkową. Blacha ta nie powoduje zacieków produktów korozji, ponieważ nie koroduje. Powierzchnia jej jest matowa.

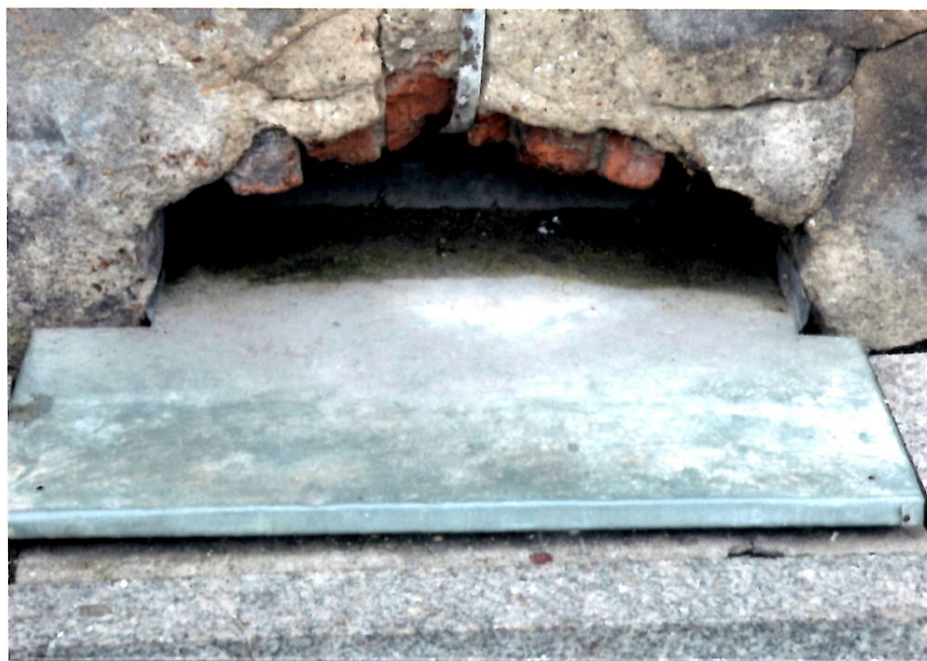
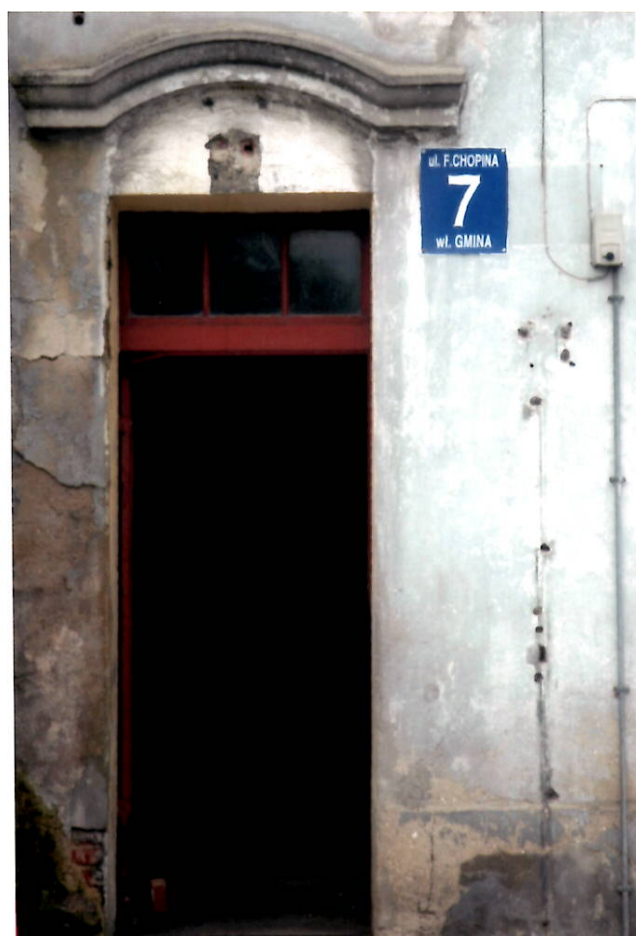
Otwory okienne piwnic są szczelnie zamurowane lub zabezpieczone.

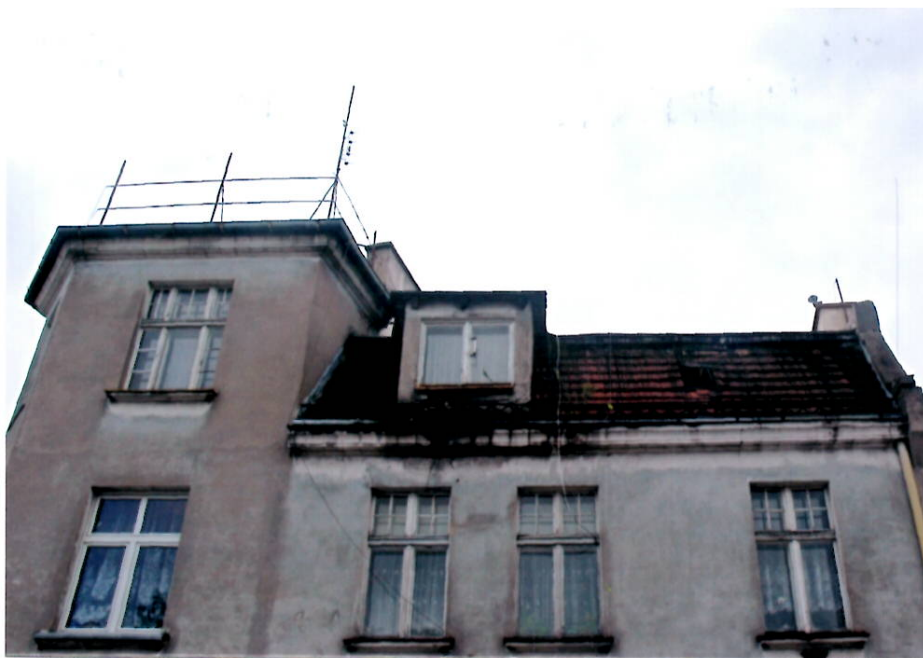
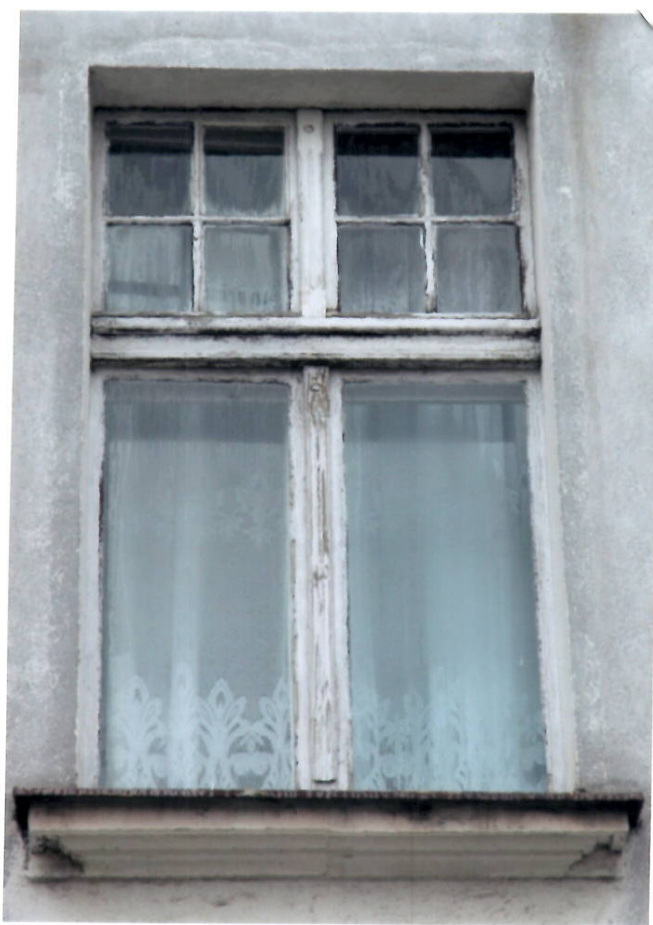
Budynek szpecą instalacje elektryczne oraz tabliczki informacyjne.

Rynny nad gzymsem koronującym są niedrożne, co powoduje zamakanie górnej partii elewacji.

1. Usunięcie kabli i elementów metalowych (tj. tabliczki informacyjne itp., bolce, haki, dawne instalacje elektryczne), które nie posiadają znaczenia konstrukcyjnego, a przerdzewiałe mogą powodować zaplamienia tynków.

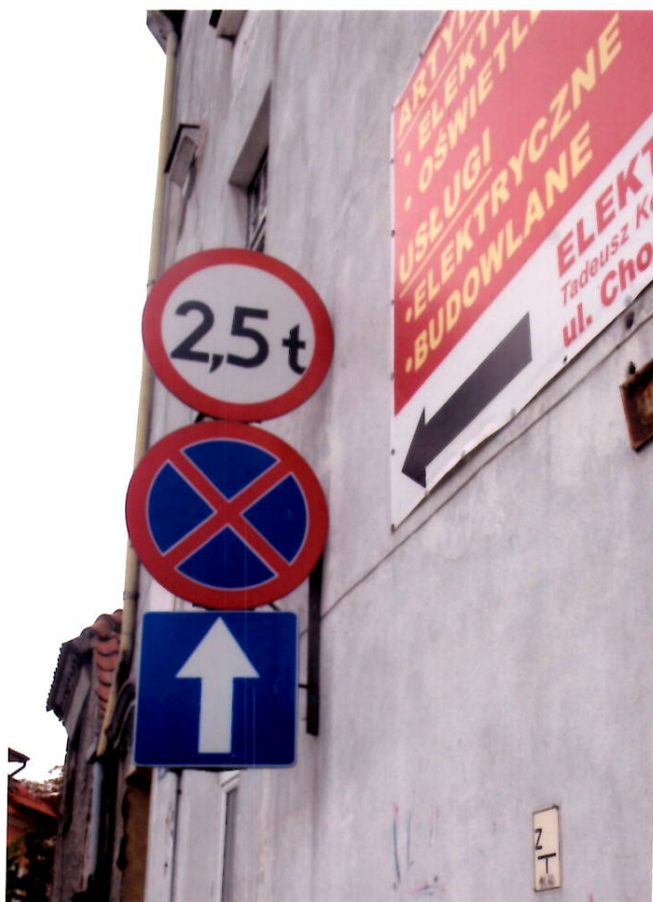
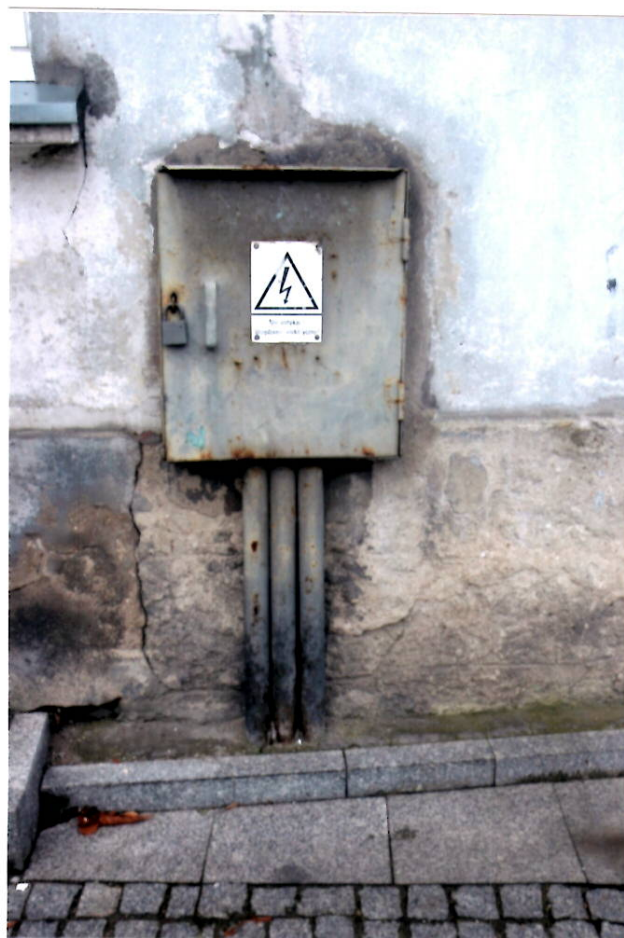
Zachowana oryginalna stolarka jest zmurszała. Wymalowania ją pokrywające są popękane, złuszczają się. W obrębie historycznych okien widoczne są ubytki techniczne drewna.

Bezpośrednio na budynku zamontowane zostały znaki drogowe. Szpecą go również szyldy reklamowe oraz instalacje gazowe i elektryczne.

Oryginalne okna należy poddać pracom konserwatorskim. W tym celu należy postępować według następującego programu:

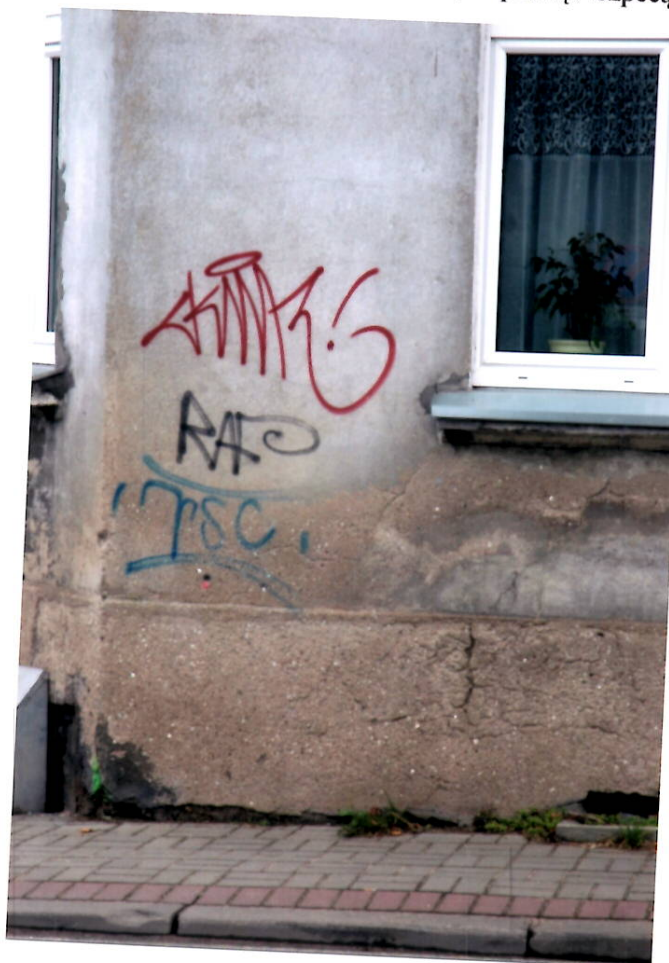
Ubytki tynków uzupełniane były w przeszłości cementową zaprawą. Szpecą go również napisy graffiti.

2. W obrębie ścian należy skuć zniszczone, niestabilne, popękane i rozwarstwiające się tynki do oryginalnych tynków i wymalowań, a także cementowe uzupełnienia ubytków tynków.

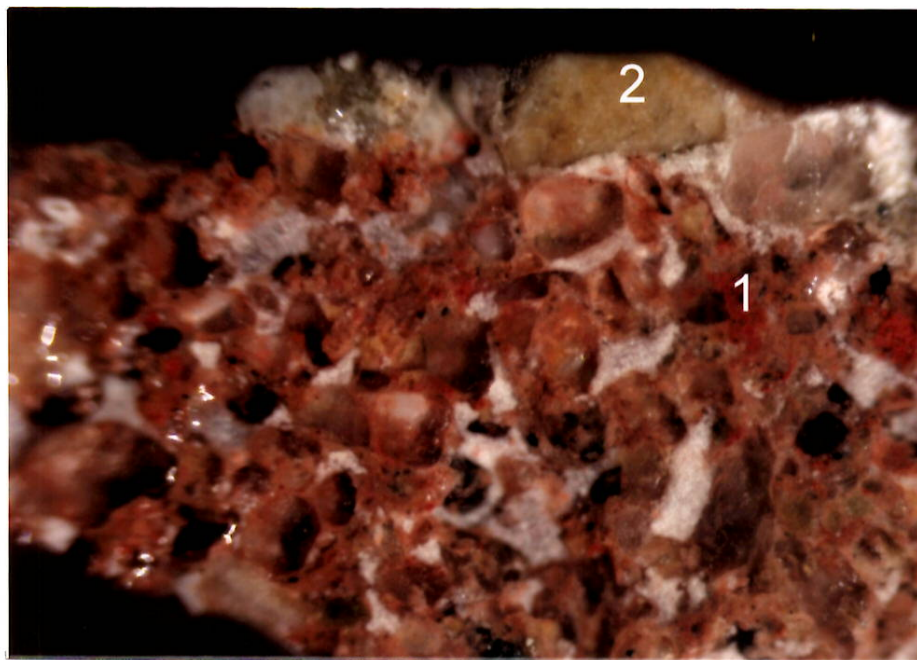
Przekrój poprzeczny próbki nr 1 z odkrywki E10.

Nr warstwy	Faza chronologiczna	Datowanie	Charakterystyka warstwy	Kolor
1	I	1900 rok	Tynk barwiony w masie	Ceglastoczerwony
2	II	XX wiek	Warstwa wymalowania	Ugrowy

Pierwszą warstwą barwną na murze jest warstwa w kolorze ceglastoczerwonym wg NCS-u S 1030-Y80R. Jest to warstwa oryginalna.

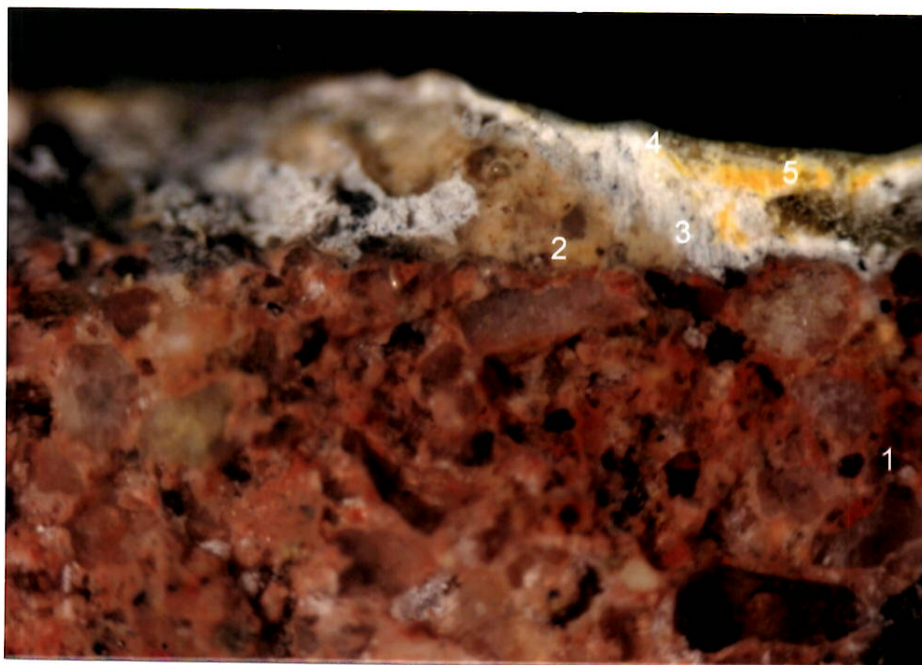
Przekrój poprzeczny próbki nr 1 z odkrywki E12.

Nr warstwy	Faza chronologiczna	Datowanie	Charakterystyka warstwy	Kolor
1	I	1900 rok	Tynk barwiony w masie	Ceglastoczerwony
2	II	XX wiek	Warstwa wymalowania	Ugrowy
3	III			Szary
4	IV			Biały
5	V			Żółty

Pierwszą warstwą barwną na murze jest warstwa w kolorze ceglastoczerwonym wg NCS-u S 1030-Y80R. Jest to warstwa oryginalna.

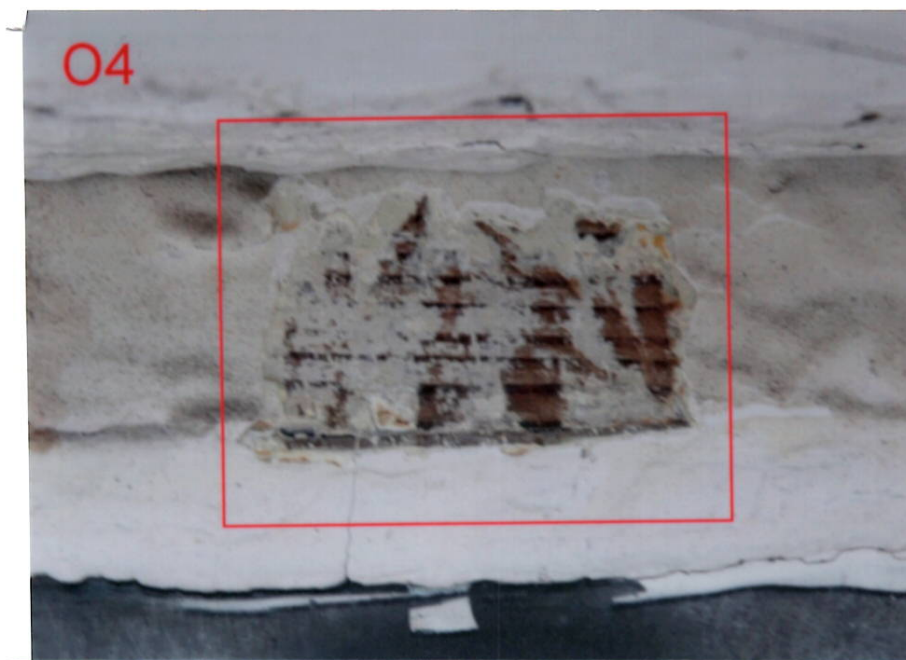
Odkrywka O4. Brak oryginalnych wymalowań.

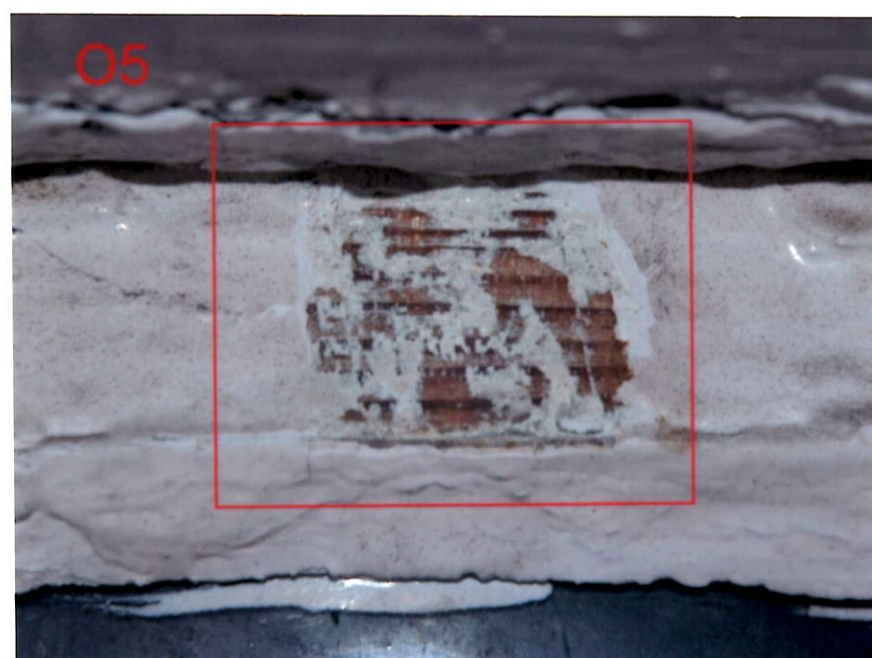
Odkrywka O5. Brak oryginalnych wymalowań.

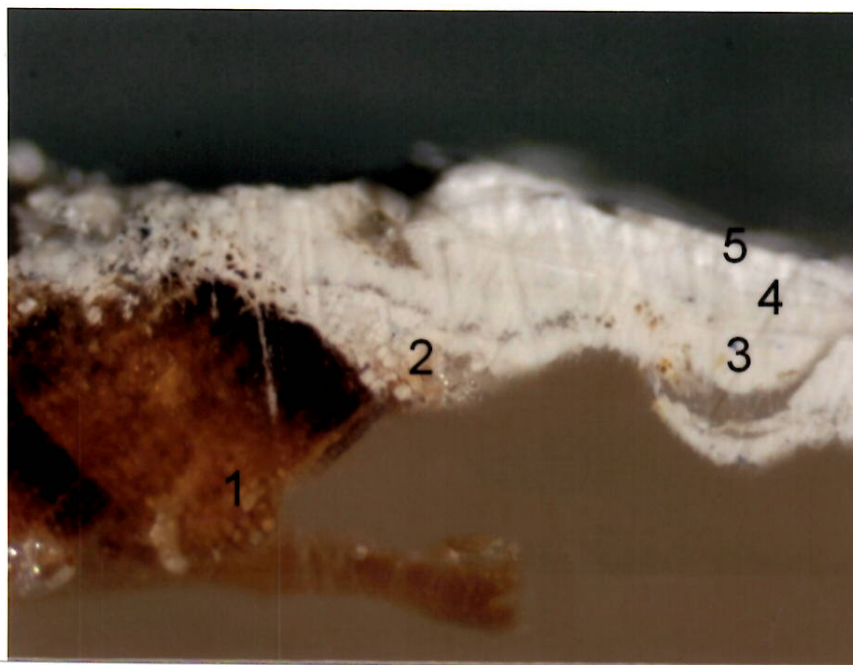
Przekrój poprzeczny próbki nr 1 z odkrywki O5.

Nr warstwy	Faza chronologiczna	Datowanie	Charakterystyka warstwy	Kolor
1	I	1900 rok	Drewno	Brązowy
2	II	XX wiek	Warstwa wymalowania	Biały
3	III			
4	IV			
5	V

Pierwszą warstwą barwną na drewnie jest warstwa w kolorze białym. Jest to warstwa wtórna.
