Nazwa zamierzenia budowlanego	PROGRAM PRAC KONSERWATORSKICH DLA KAPLICZKI ZE ŚWIĘTYM JANEM NEPOMUCENEM ZLOKALIZOWANEJ W GMINIE SIEMIEŃ
Adres obiektu	GMINA SIEMIEŃ, UL. KASZTANOWA
Nazwa i numer obrębu ewidencyjnego	dz. ew. nr 50/7, obręb 0022 PGR-RYB Siemień id działki 061306_2.0022.50/7
Imię i nazwisko lub nazwa Inwestora	GMINA SIEMIEŃ, UL. STAWOWA 1B, 21-220 SIEMIEŃ NIP 539149 71 01, REGON 030237693
Spis zawartości projektu architektoniczno – budowlanego	1.Program prac konserwatorskich
Data opracowania	25.01.2024

1. OPRACOWANIE

1.1. Przedmiot opracowania

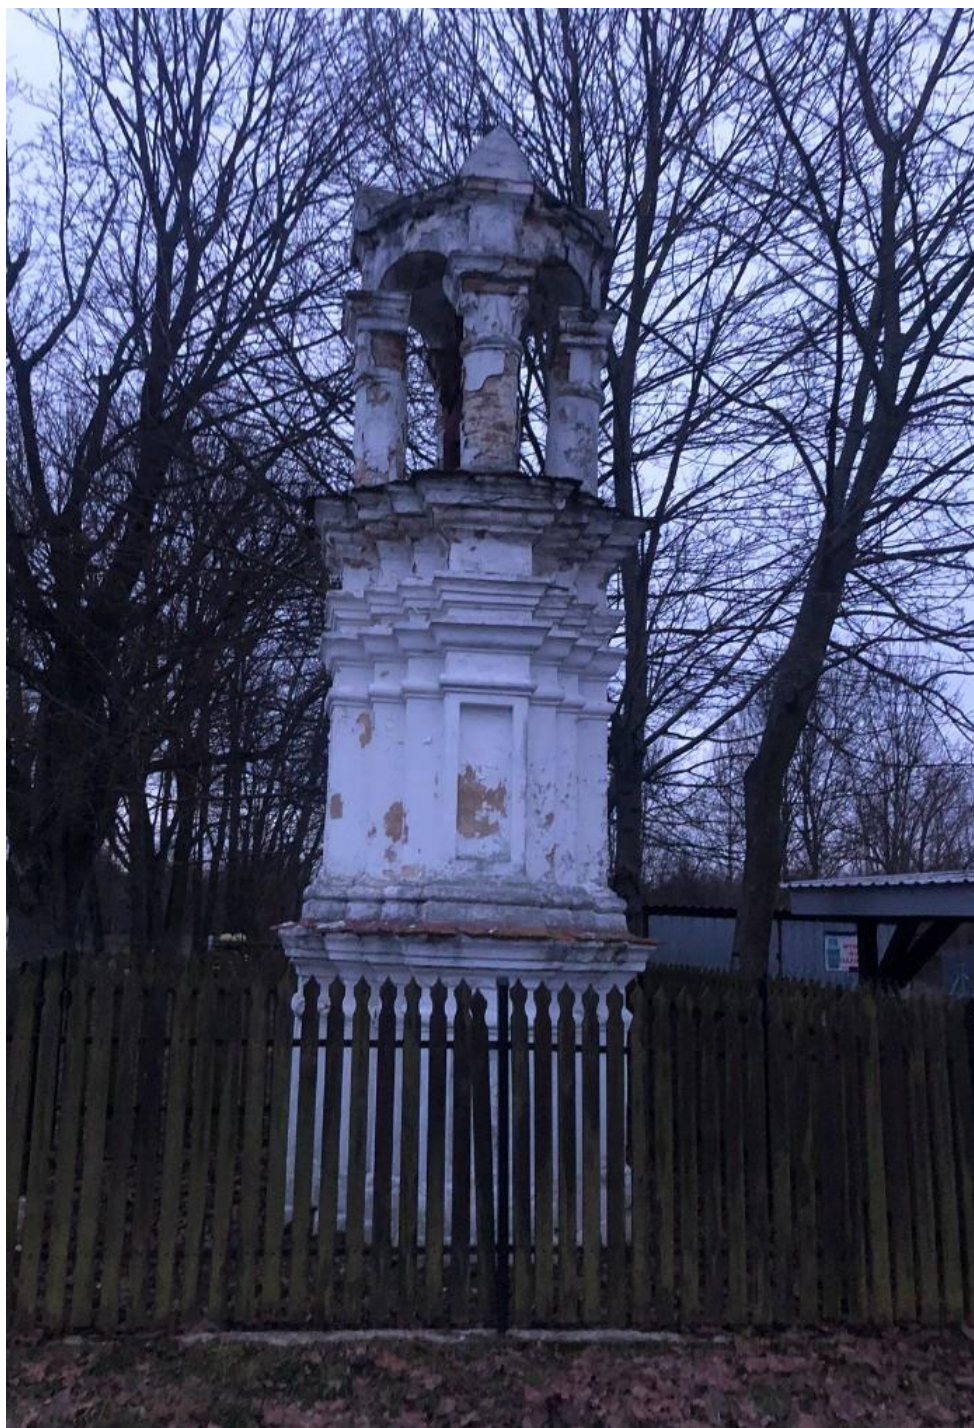
Fot. 2. Kapliczka z figurą św. Jana Nepomucena. Widoczne drewniane ogrodzenie oraz trójkondygnacyjna budowa obiektu. W środkowej części widoczne rozległe złuszczenia wtórnej zaprawy i farby.

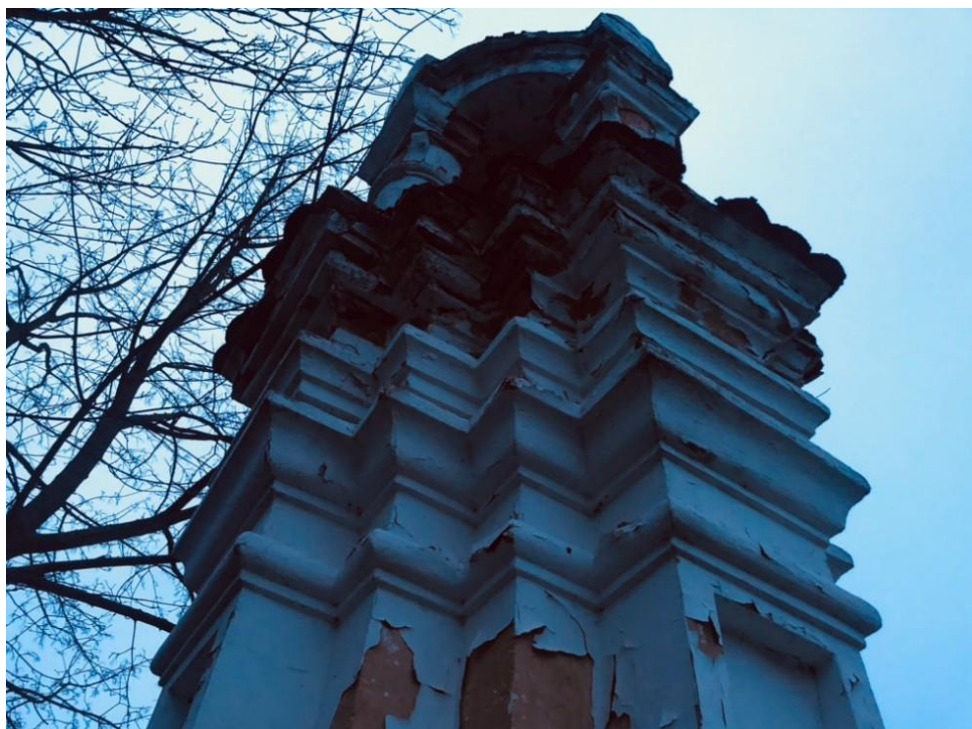
Fot. 3. Górna część drugiej kondygnacji, zwielokrotnione kapitele i gzymsy; widoczne rozległe złuszczenia warstw wtórnych oraz uszkodzenia zadaszania z dachówki.

12. Wymiana dachówki pokrywającej gzymsy na formową ręcznie ceramiczną karpiówkę, ułożoną z większym spadkiem w celu przywrócenia historycznego wyglądu elementu oraz zapewnienia efektywnego odprowadzenia wody opadowej.

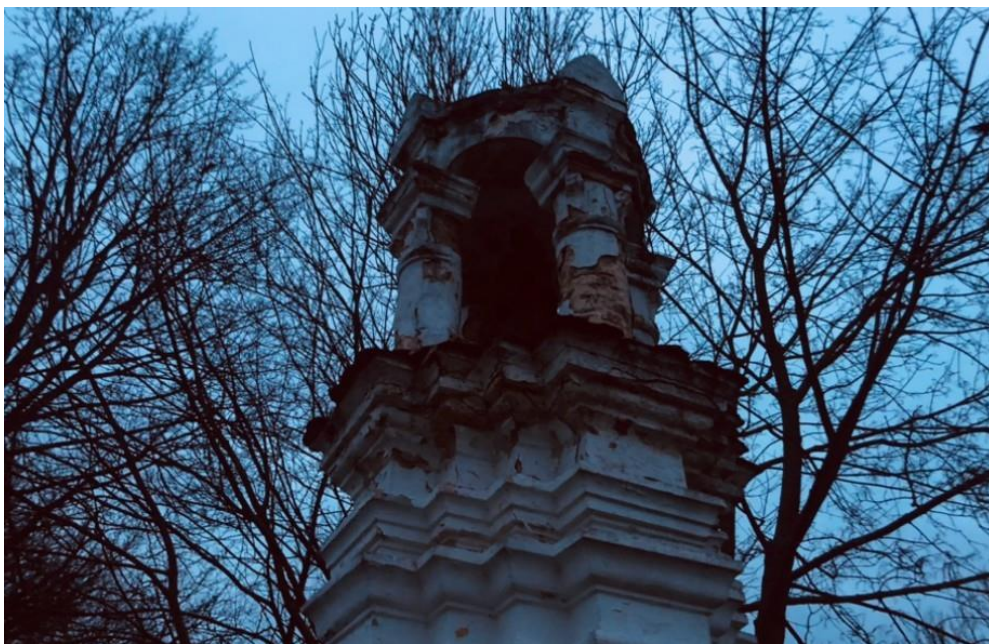
Fot. 4. Trzecia kondygnacja kapliczki, widoczny zły stan zachowania arkad na kolumnach.

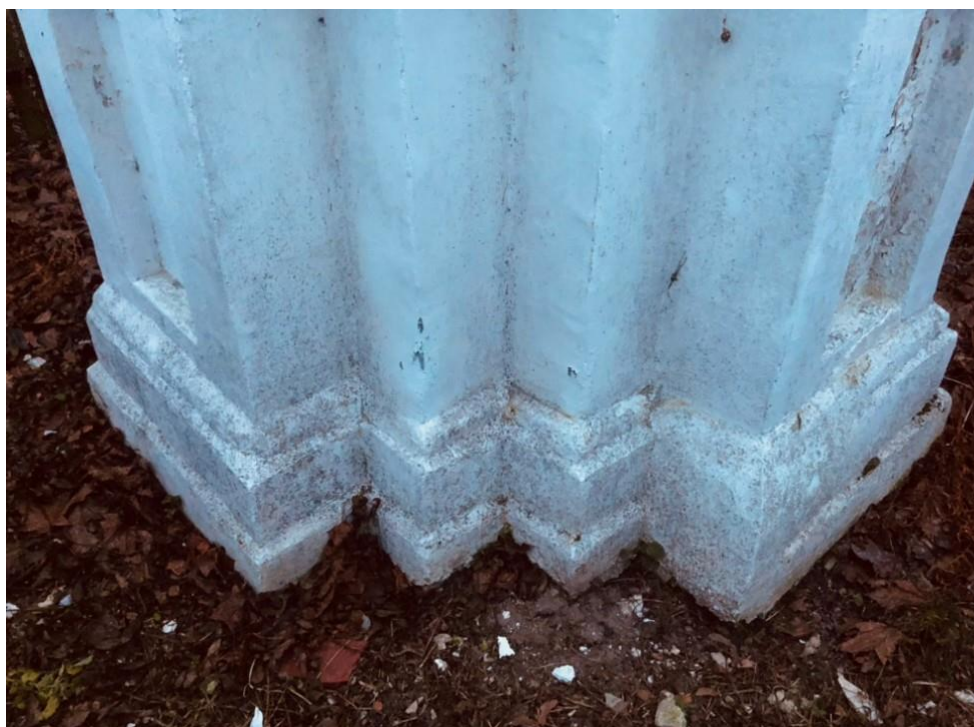
Fot. 5. Część dolna, widoczne nawarstwienia korozji biologicznej- mchów, glonów i porostów oraz odspojenia i deformacje powierzchni tynku.

6. Dezynfekcja muru i reliktyw zapraw oryginalnych. Należy mechanicznie usunąć wszelkie nawarstwienia alg, glonów, mchów i porostów i odkazić warstwy odpowiednio dobranym preparatem biobójczym.

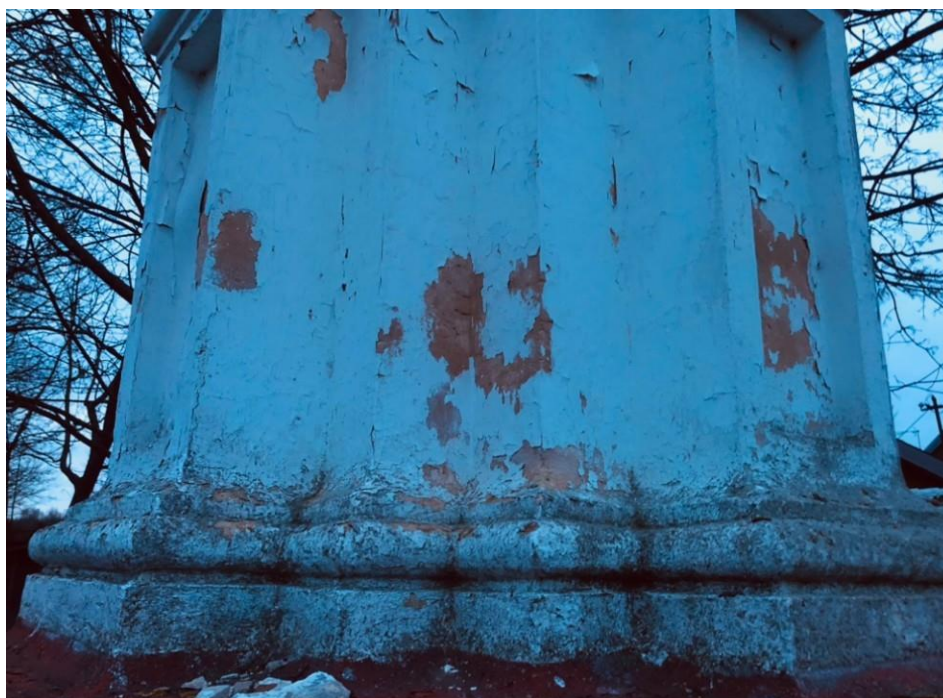
Fot. 6. Podstawa drugiej kondygnacji, widoczna korozja biologiczna w partii profilowanego cokołu i ponad daszkiem ceramicznym oraz rozległe złuszczenia wtórnych warstw powodujące degradację warstw spodnich

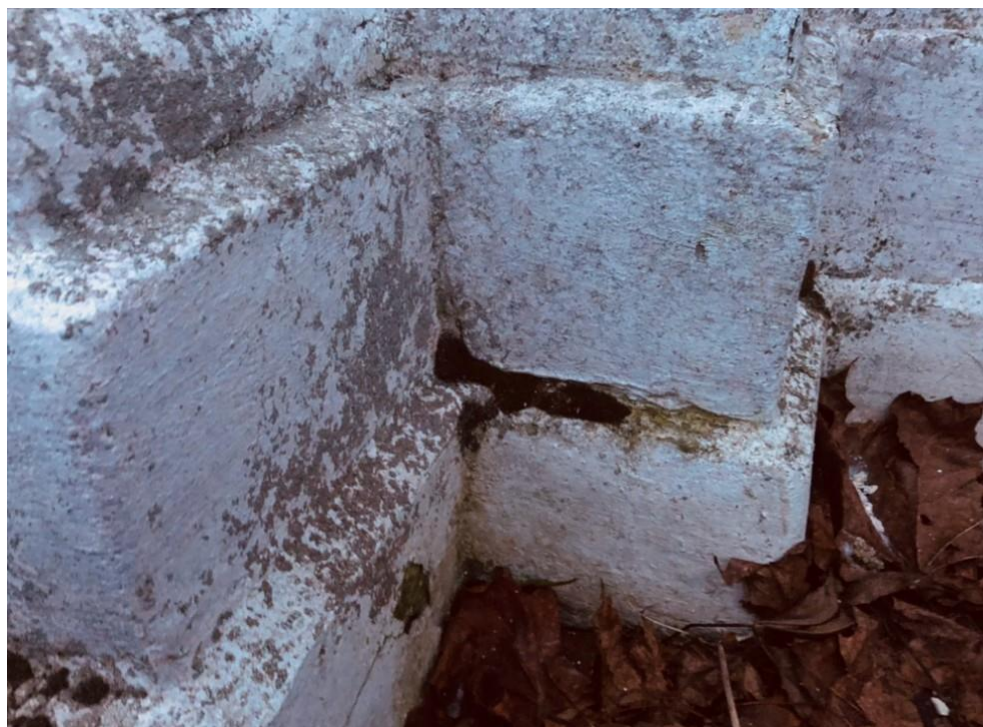
Fot. 7. Podstawa pierwszej kondygnacji, widoczne mchy, glony i porosty oraz wtórne nawarstwienia tynku na powierzchni profili sztukatorskich.

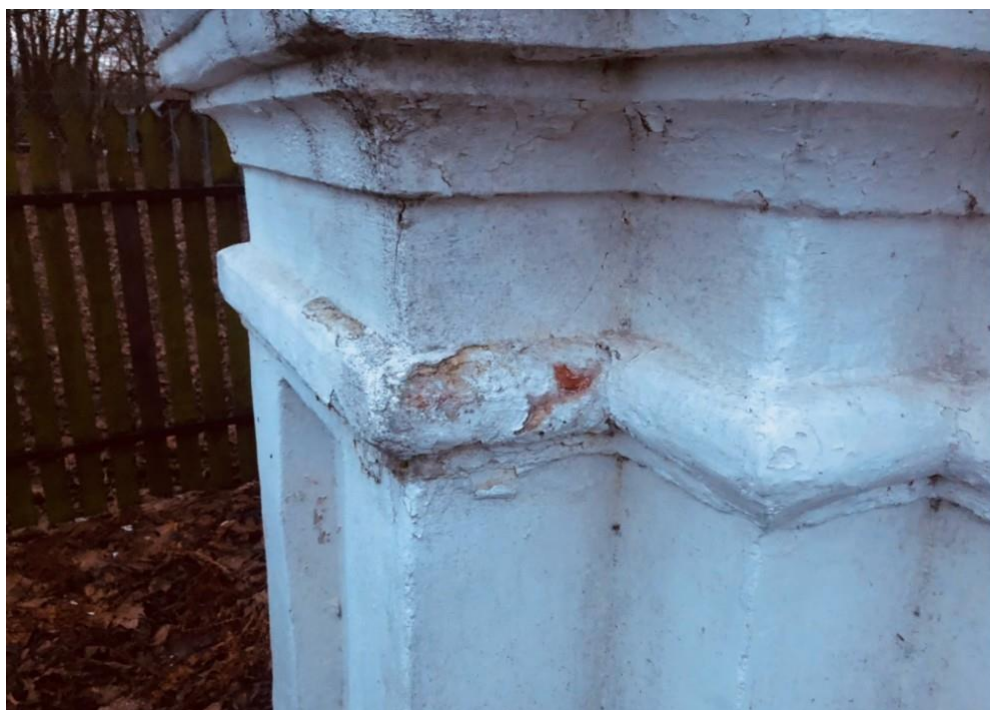
Fot. 8. Półwałek kondygnacji pierwszej, widoczne ubytki wynikające z zastosowania tynku cementowego- w ubytku widoczna rozłożona zaprawa oryginalna oraz łuszcząca się cegła.

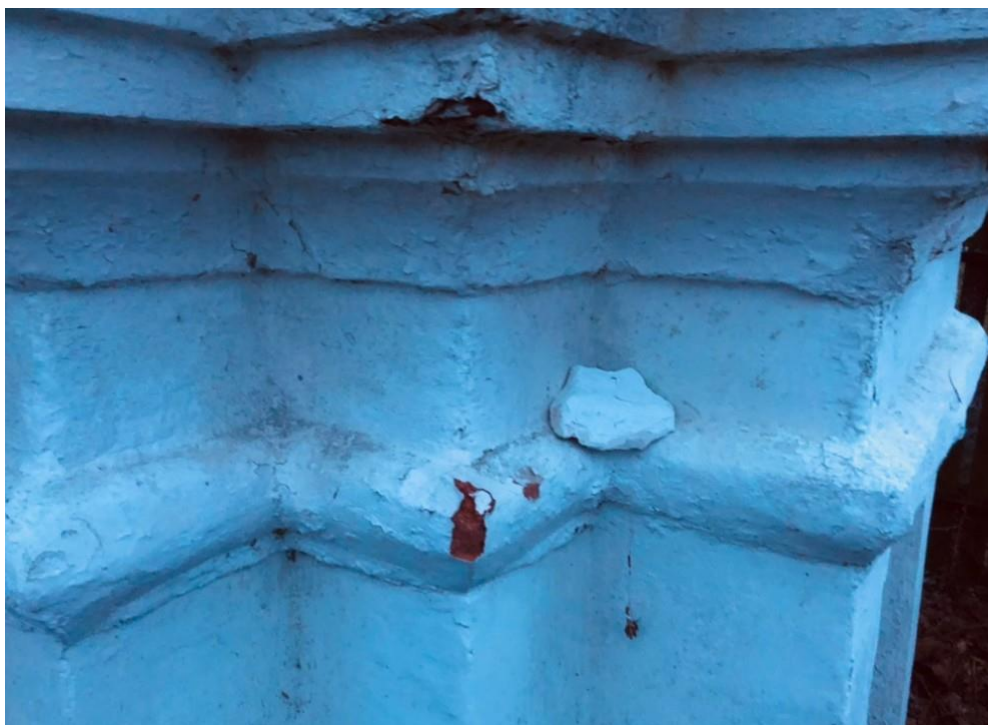
Fot. 9. Półwałek pierwszej kondygnacji, widoczne ubytki, złuszczenia warstw wtórnych, osłabienie warstwy oryginalnej powodujące dezintegrację warstw nadległych.

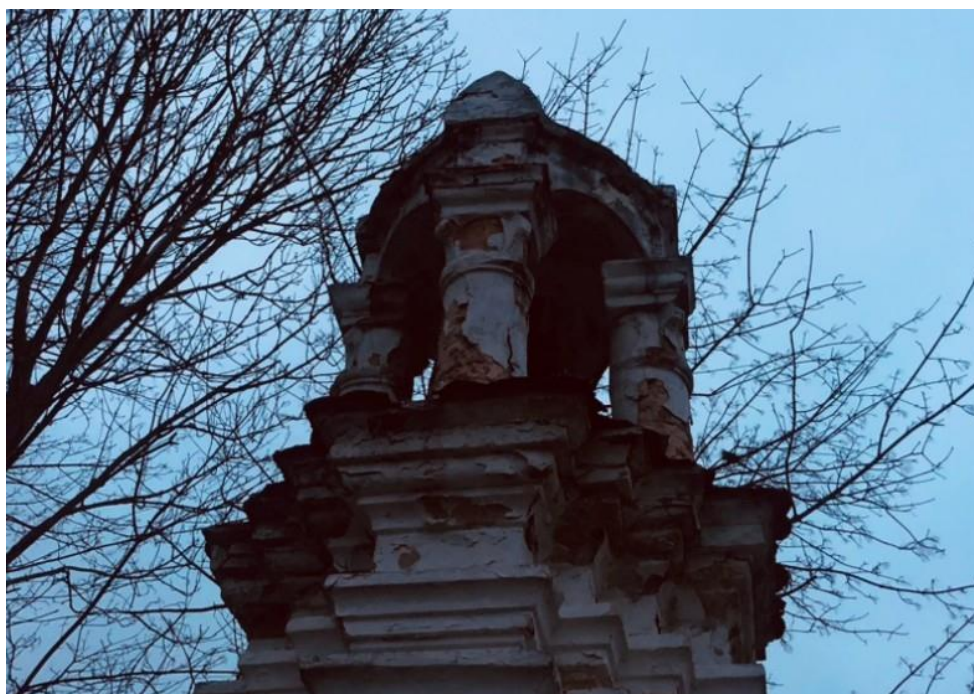
Fot. 10. Trzecia kondygnacja, arkady z rzeźbą w. Jana. Widoczne rozległe ubytki sięgające do lica muru, poważne spękania, krytyczne odpsojenia, zwłaszcza w partii kolumn oraz górnego gzymsu, rozległe złuszczenia spowodowane zastosowaniem tynku cementowego.

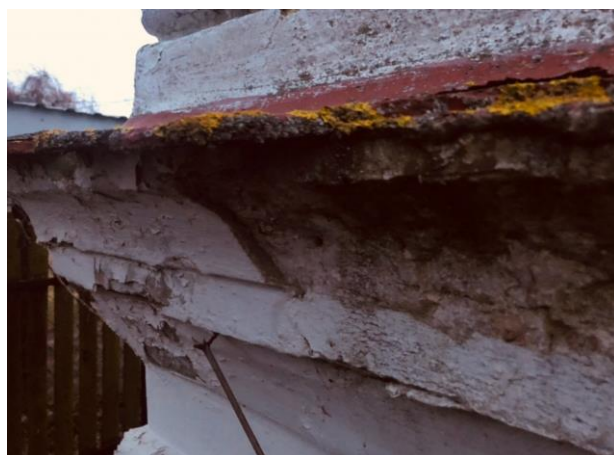
Fot. 11. Gzyms pierwszej kondygnacji, widoczne odspojenie, korozja biologiczna (porosty) i nawarstwienia zaprawy cementowej będące główną przyczyną zniszczeń obiektu.

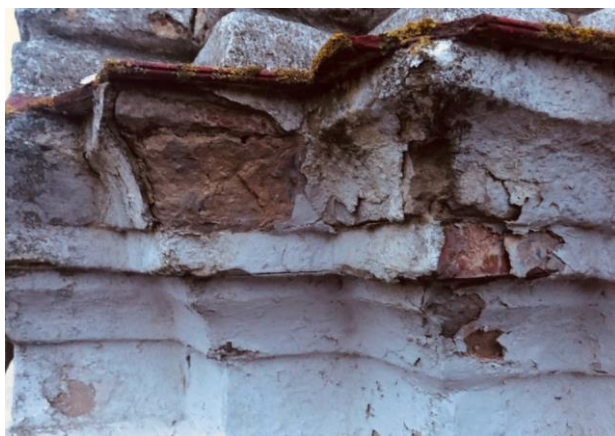
Fot. 12. Gzyms, krytyczne odspojenia, degradacja oryginalnej cegły- złuszczenia i spekania. Odspajanie się warstw wtórnych powodujące destrukcję warstw podległych.

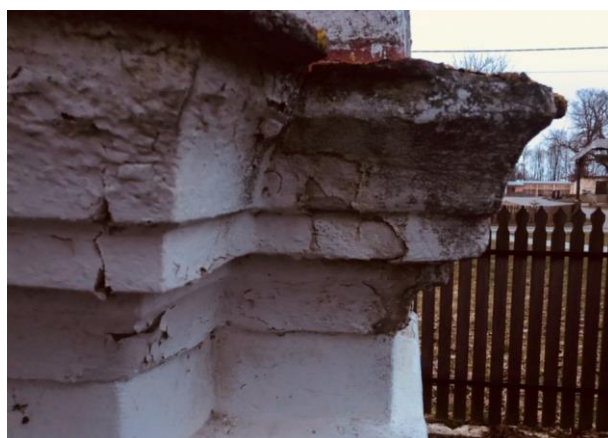
Fot. 13. Degradacja zaprawy na gzymsie, widoczne spękania, odspojenia i korozja biologiczna oraz uszkodzenia ceramicznego zadaszenia.

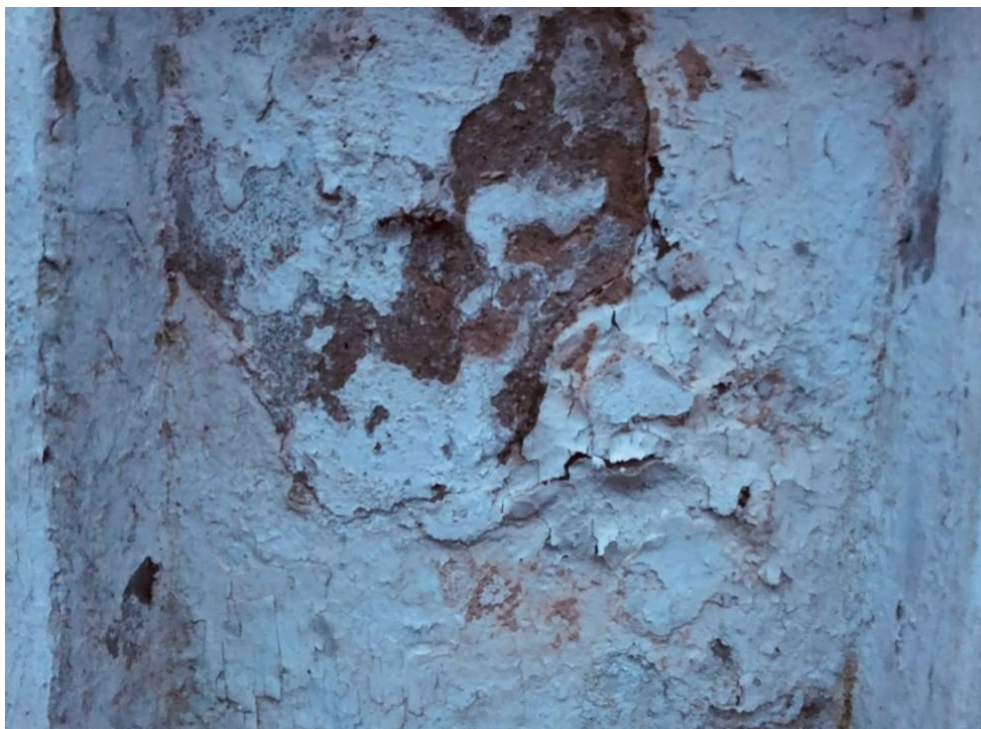
Fot. 14. Powierzchnia tynku, druga kondygnacja kapliczki, widoczne krytyczne spęcherzenia powstałe na skutek kumulowania się wilgoci, złuszczenia i wykwyty.

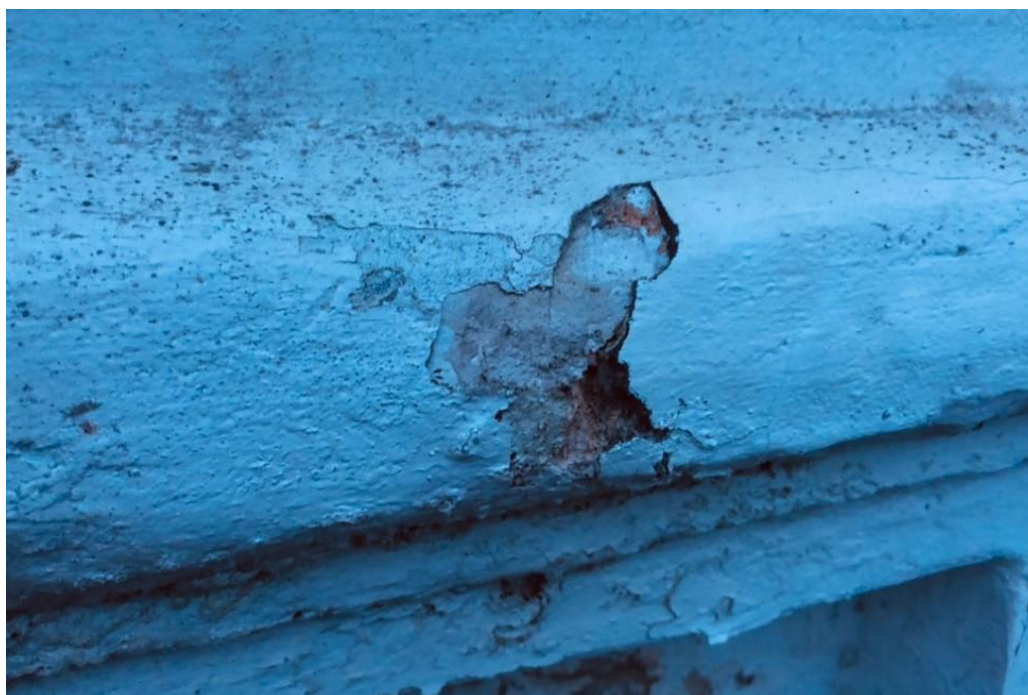
Fot. 15. Profil sztukatorski, widoczne spękanie i odspojenie warstwy. W ubytku widoczna oryginalna cegła z relikdami zaprawy, pokryte korozją biologiczną, spękane i wymyte.
